# Asbestinventarisatetest

Bourlastraat 17/201, 2000 Antwerpen

Attestnummer : 20260222-000196.000

Uitgegeven op : 22.02.2026

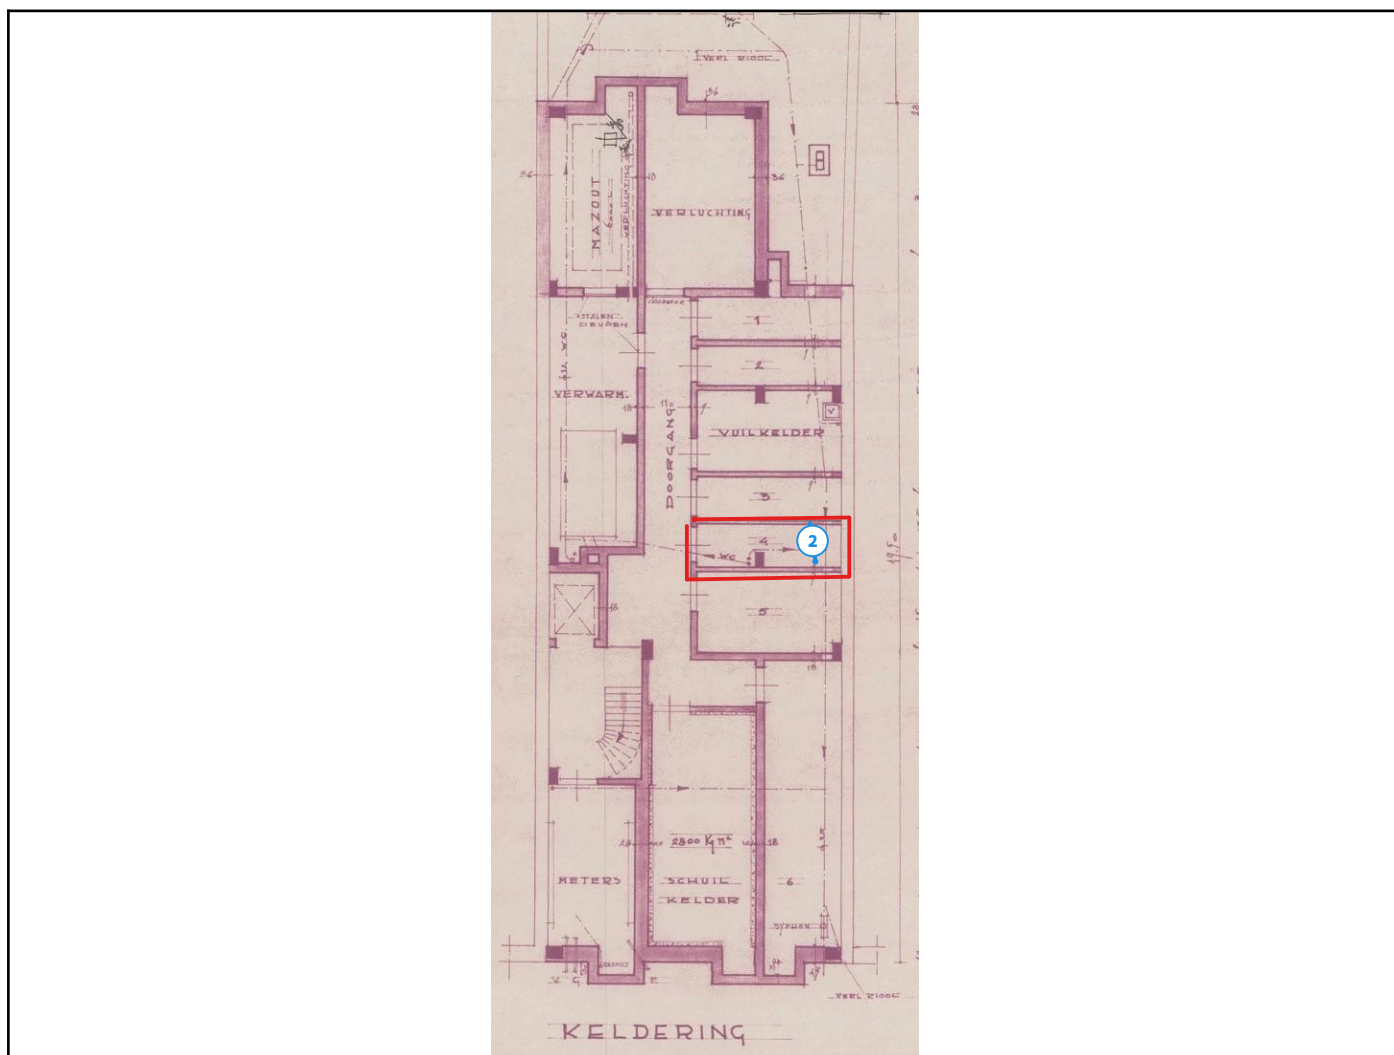
# Plan 1.1: Kelder

Beschrijving	Type	Actie
2. Thermische isolatie kelder	Geen asbest	-

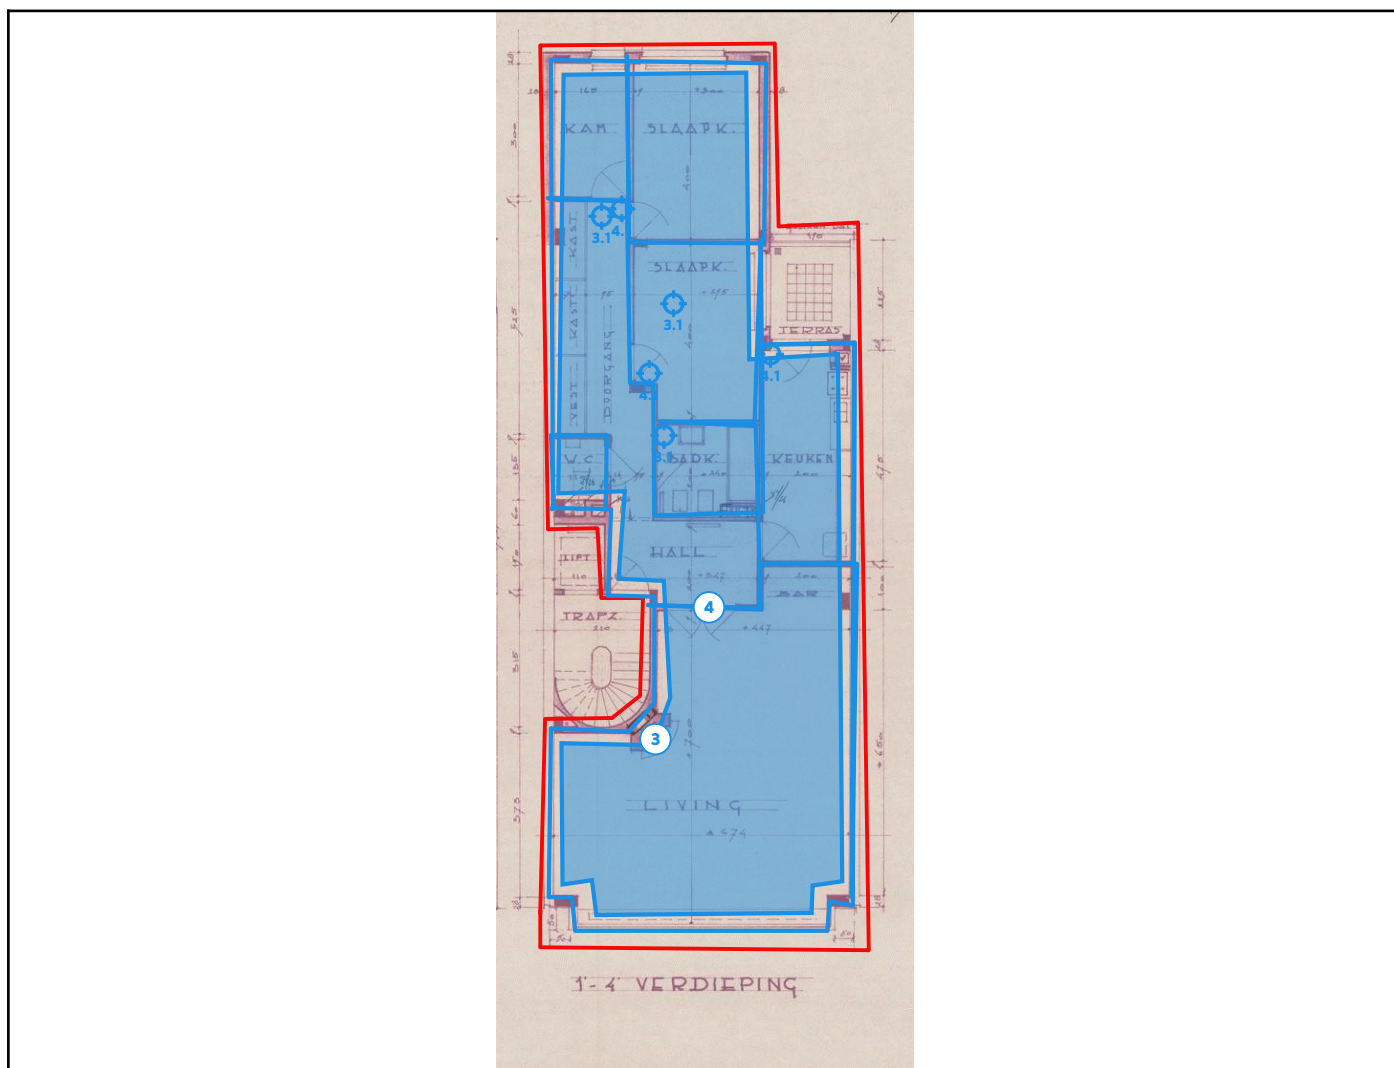
## Plan 1.2: Plattegrond

Beschrijving	Type	Actie
3. Pleisterwerk plafond	Geen asbest	-
3.1 Code: 16/2/26-B2	Mengmonster	-
4. Pleisterwerk muren	Geen asbest	-
4.1 Code: 16/2/26-B1	Mengmonster	-

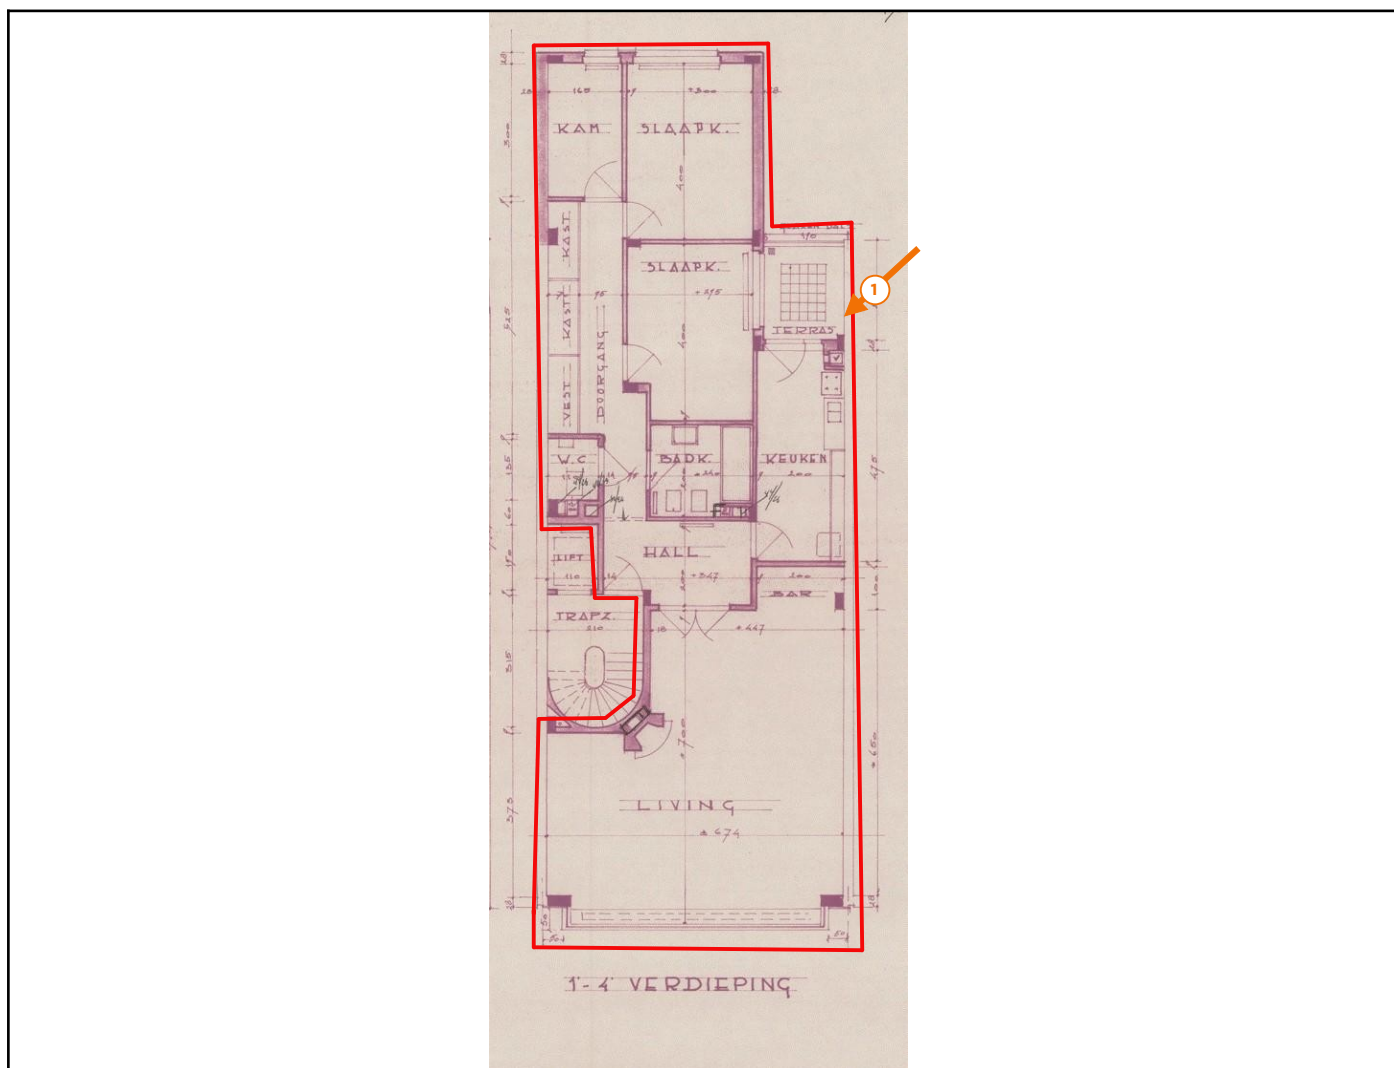
## Plan 1.4: Plattegrond (1.1)

Beschrijving	Type	Actie
1. afdichting stortkoker	Asbestmateriaal	<a href="#">Verwijderen</a>

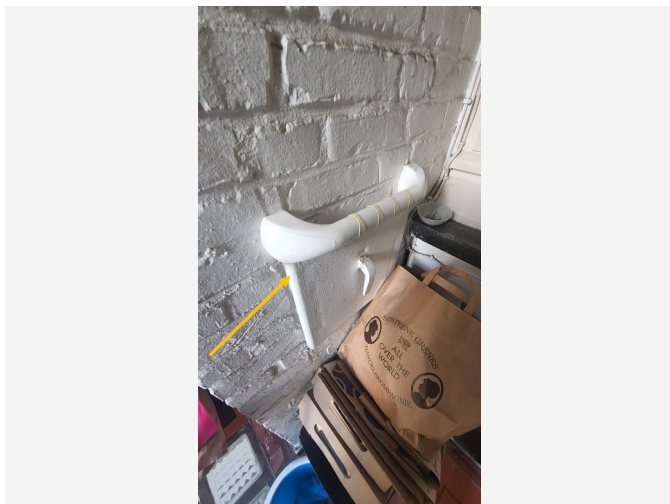
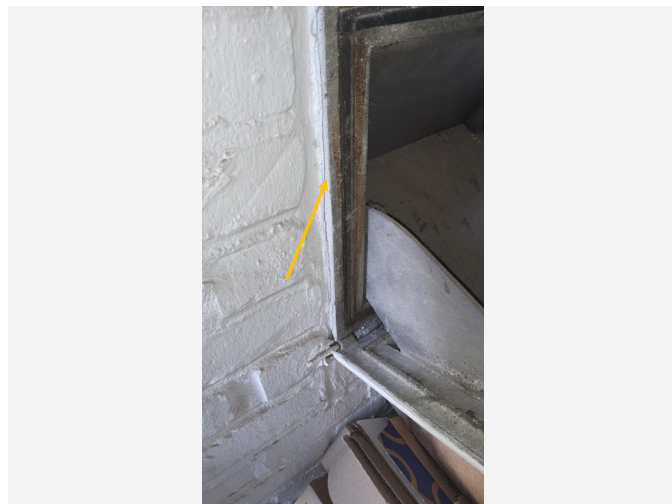
Eindbeoordeling materiaalrisico	Verhoogd materiaalrisico en/of verhoogde kans op vezelvrijgave
---------------------------------	--

Gebondenheid	Categorie 1: hechtgebonden in oorsprong
Asbestsoort (vezeltype)	Crocidoliet aanwezig
Asbestconcentratie	Laag (< 50%)
Afschermingsgraad van het gehele materiaal	Geheel of deels vrij aan de buitenlucht
Toestand van het materiaal	Matig beschadigd, matig verweerd

<b>Beschrijving</b>	afdichting stortkoker
<b>Omgeving</b>	Buiten
<b>Primaire drager</b>	Wand buitenschil
<b>Asbestmateriaal</b>	Brandwerende afsluiting (prefab geheel) - Deurlijst
<b>Bindmiddel van asbestmateriaal</b>	Cement
<b>Gebondenheid op basis van bindmiddel</b>	Hecht
<b>Hoeveelheid (gewicht - aantal)</b>	<ul style="list-style-type: none"><li>• 1,00 kg - 1 stuk</li></ul>
<b>Totaal gewicht</b>	1,00 kg
<b>Eenvoudig bereikbaar</b>	Ja
<b>Bevestigingswijze</b>	<ul style="list-style-type: none"><li>• Geklemd</li><li>• Verlijmd, ingegoten, versmeerd</li></ul>
<b>Identificatiemethode</b>	<p>De asbestdeskundige beoordeelt het materiaal als asbestverdacht en dus asbesthoudend, en dit zonder monstername.</p> <p>Motivatie: De monstername brengt andere schade aan dan schade die inherent is aan de monstername.</p>
<b>Destructieve handeling voor identificatie</b>	Nee
<b>Opmerking</b>	De omleiding van de stortkoker is asbestverdacht

Het asbestmateriaal valt onder de mijlpaal van 2040.

- Zorg voor een veilig beheer. Vermijd het beschadigen van het asbestmateriaal. Controleer de toestand jaarlijks op wijzigingen.
- Scherm in afwachting van verwijdering het asbestmateriaal af van luchtstromingen en verstoring: bijvoorbeeld door het te verpakken, te fixeren, af te dekken, signalisatie - afbakening aan te brengen, ...

- Eenvoudige handelingen: mag via doe-het-zelf of door werknemer(s) met opleidingsattest eenvoudige handelingen  
Eenvoudige handelingen: mag via doe-het-zelf of door werknemer(s) met opleidingsattest eenvoudige handelingen
- De toepassingen zijn eenvoudig bereikbaar en kunnen zelf verwijderd worden.
- Verwijderingsinstructies:
- De toepassingen dienen in hun geheel verwijderd te worden, zonder ze te breken, om vezelverspreiding te voorkomen.

Afvoer: De toepassing moeten dubbel verpakt worden en afgevoerd naar een erkende asbestafvalverwerker. Dit kan eventueel in een container met daarin een asbestzak om ze afvoer veilig te stellen.

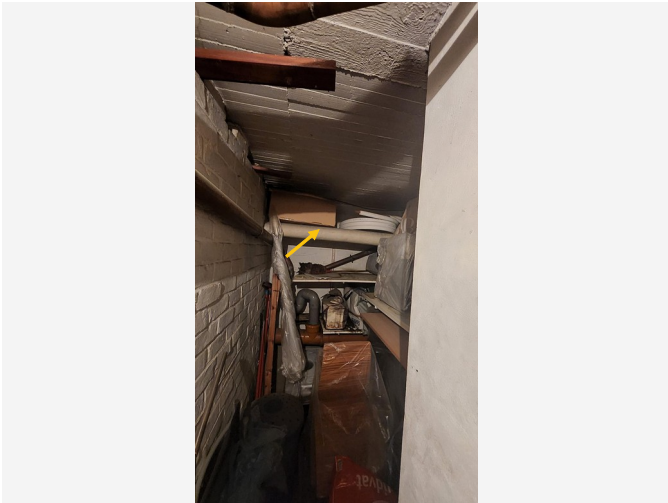
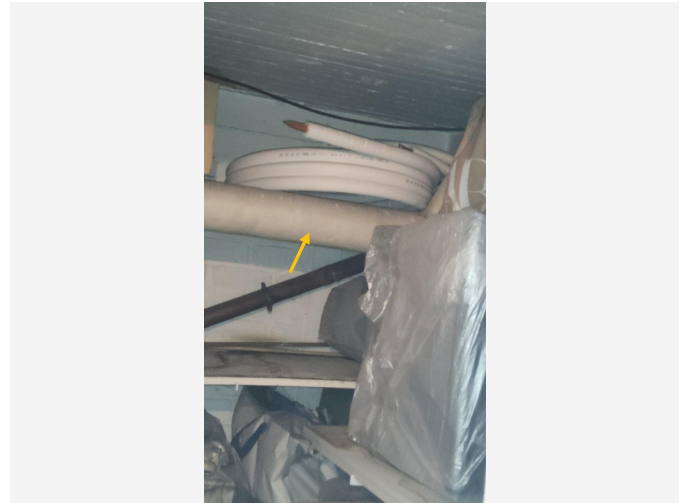
## Fiche 2: Thermische isolatie kelder

Geen asbest

Beschrijving	Thermische isolatie kelder
Omgeving	Binnen
Primaire drager	HVAC infrastructuur en uitrusting
Bindmiddel van materiaal	Gips - kalk
Gebondenheid op basis van bindmiddel	Niet-hechtgebonden
Hoeveelheid (lengte - omtrek - dikte - aantal)	<ul style="list-style-type: none"><li>• 3,00 m - 30,00 cm - 3,00 cm - 1 stuk</li></ul>
Totaal volume	0,027 m <sup>3</sup>
Identificatiemethode	De asbestdeskundige gebruikt een bestaande laboanalyse als bewijsdocument met bevestiging door vaststelling en expertise.
Destructieve handeling voor identificatie	Nee
Opmerking	Doorheen de privatieve kelder loopt thermische isolatie. Deze werd opgenomen in het attest van de gemeenschappelijke delen alsook gemonsterd en negatief bevonden.

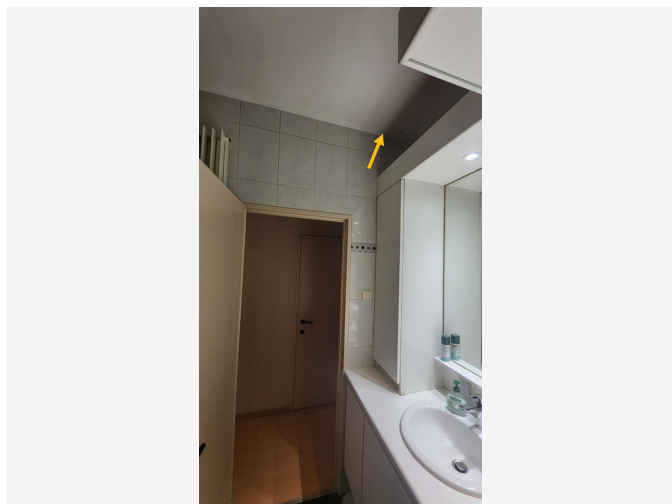
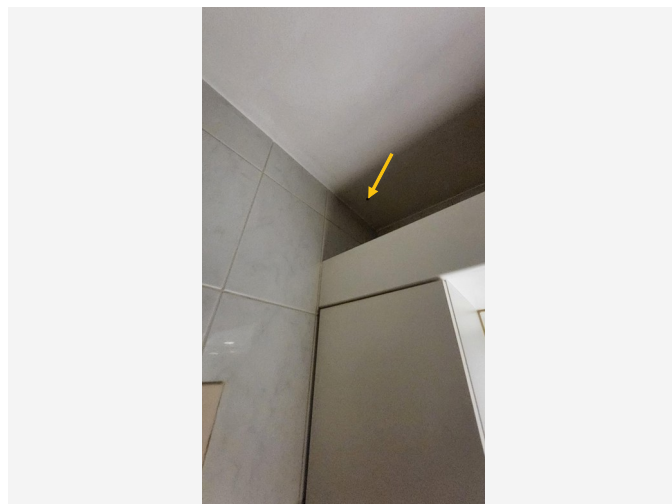
## Fiche 3: Pleisterwerk plafond

Geen asbest

#	Type	Referentie	Resultaat
3.1	Mengmonster	16/2/26-B2	Geen asbest

<b>Beschrijving</b>	Pleisterwerk plafond
<b>Omgeving</b>	Binnen
<b>Primaire drager</b>	Plafond
<b>Bindmiddel van materiaal</b>	Gips - kalk
<b>Gebondenheid op basis van bindmiddel</b>	Niet-hechtgebonden
<b>Hoeveelheid (oppervlakte - dikte - aantal)</b>	• 110,00 m <sup>2</sup> - 3,00 cm - 1 stuk
<b>Totaal volume</b>	3,30 m <sup>3</sup>
<b>Identificatiemethode</b>	Een monstername door de asbestdeskundige met laboanalyse door een asbestlabo.
<b>Destructieve handeling voor identificatie</b>	Nee
<b>Opmerking</b>	Staalname: badkamer, hal, bureau. Geen cv installatie aanwezig in het gebouw.

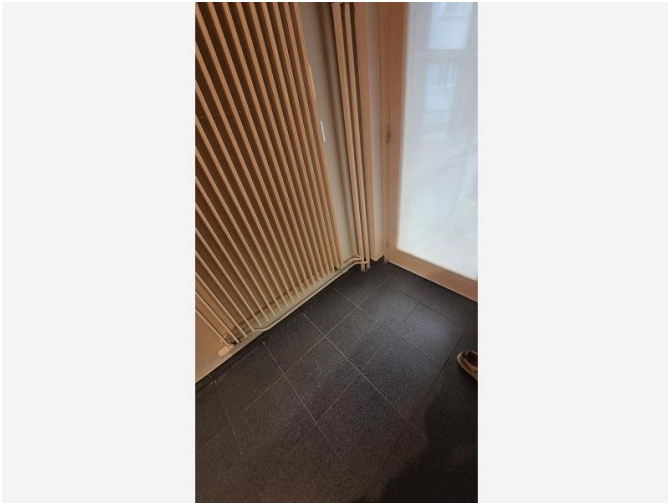
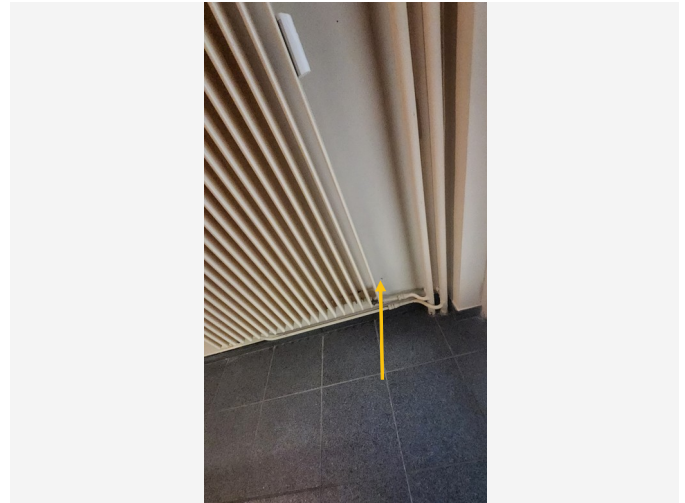
## Fiche 4: Pleisterwerk muren

Geen asbest

#	Type	Referentie	Resultaat
4.1	Mengmonster	16/2/26-B1	Geen asbest

<b>Beschrijving</b>	Pleisterwerk muren
<b>Omgeving</b>	Binnen
<b>Primaire drager</b>	Binnenwand
<b>Bindmiddel van materiaal</b>	Gips - kalk
<b>Gebondenheid op basis van bindmiddel</b>	Niet-hechtgebonden
<b>Hoeveelheid (oppervlakte - dikte - aantal)</b>	• 180,00 m <sup>2</sup> - 3,00 cm - 1 stuk
<b>Totaal volume</b>	5,40 m <sup>3</sup>
<b>Identificatiemethode</b>	Een monstername door de asbestdeskundige met laboanalyse door een asbestlabo.
<b>Destructieve handeling voor identificatie</b>	Nee
<b>Opmerking</b>	Staalname: keuken, hal en bureau. Geen CV installatie aanwezig in het gebouw
