Asbestinventarisatetest

de Merodelei 162, 2300 Turnhout

Attestnummer : 20260313-000233.000

Uitgegeven op : 13.03.2026

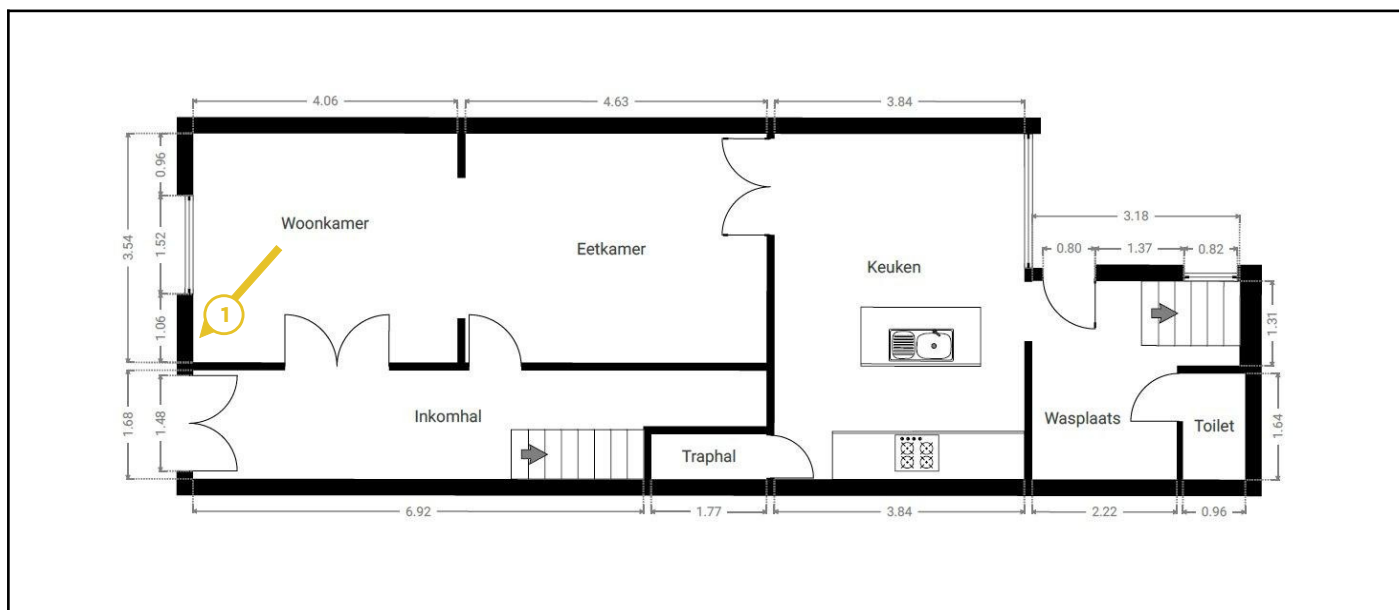
Plan 1.3: Gelijkvloers

Beschrijving	Type	Actie
1. Bakeliet toepassingen	Asbestmateriaal	Zorgvuldig beheren

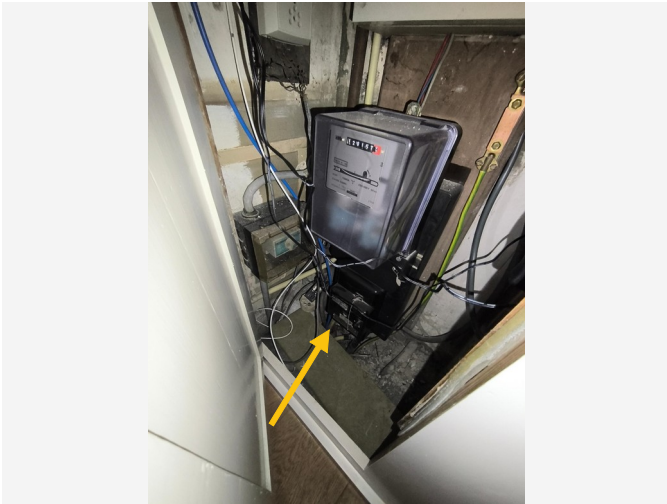
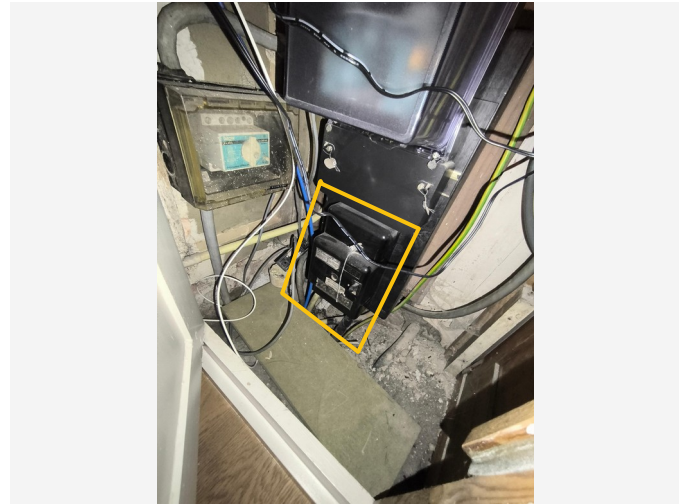
Het asbestmateriaal valt onder de mijlpaal van 2040.

Zorgvuldig beheren

Eindbeoordeling materiaalrisico	Laag materiaalrisico en/of verlaagde kans op vezelvrijgave
---------------------------------	--

Gebondenheid	Categorie 1: hechtgebonden in oorsprong
Asbestsoort (vezeltype)	Crocidoliet aanwezig
Asbestconcentratie	Laag (< 50%)
Afschermingsgraad van het gehele materiaal	Geheel of deels vrij aan de binnenlucht, maar geen contact met binnenluchtstromen
Toestand van het materiaal	Onbeschadigd, niet verweerd

Beschrijving	Bakeliet toepassingen
Omgeving	Binnen
Primaire drager	Communicatie en elektrische infrastructuur en uitrusting
Asbestmateriaal	Plaat, paneel, tablet - Type Bakeliet
Bindmiddel van asbestmateriaal	Kunststof of -hars
Gebondenheid op basis van bindmiddel	Hecht
Hoeveelheid (oppervlakte - dikte - aantal)	• 0,02 m ² - 1,00 cm - 1 stuk
Totaal volume	< 0,001 m ³
Eenvoudig bereikbaar	Ja
Bevestigingswijze	• Geschroefd
Identificatiemethode	De asbestdeskundige beoordeelt het materiaal als asbestverdacht en dus asbesthoudend, en dit zonder monstername. Motivatie: De monstername brengt andere schade aan dan schade die inherent is aan de monstername.
Destructieve handeling voor identificatie	Nee
Opmerking	Het is moeilijk te bepalen of de bakeliettoepassingen in de woning ook effectief asbesthoudend zijn (het kan ook gaan om de asbestvrije variant). Er werd geen monster genomen ovw beschadiging aan een elektrisch gerelateerde toepassing, extra controle bij verwijdering van het verdacht materiaal.

- Zorg voor een veilig beheer. Vermijd het beschadigen van het asbestmateriaal. Controleer de toestand jaarlijks op wijzigingen.
- Voer bijkomende staalname(s) uit.

- Eenvoudige handelingen: mag via doe-het-zelf of door werknemer(s) met opleidingsattest eenvoudige handelingen
Schakelaars, stopcontacten en andere gelijkaardige toepassingen kunnen eenvoudig losgeschroefd worden --> EH doe-het-zelf. Afgesloten of verzegelde kast --> EH opgeleid techniek personeel 8u basisopleiding asbest. Voor elektrische infrastructuur en uitrusting dient u vooraleer men deze toepassing gaat bevochtigen de elektriciteit af te sluiten (zoniet elektrocutie-/brandgevaar). standaard dragen van de nodige wegwerp beschermingsmiddelen FFP 3 masker , handschoenen en tyvec CAT III type 5-6 , afspoelbaar schoeisel Losschroeven en dubbel verpakken in plastic , sluit luchtdicht af en breng dit als hechtgebonden afval naar een plaatselijk containerpark. Voor hechtgebonden toepassingen: Bij verwijdering door doe-het-zelf moet men dit afval dubbel en luchtdicht verpakt aandienen bij het gemeentelijk recyclagepark. Men raadpleegt best op voorhand de voorwaarden van het recyclagepark.

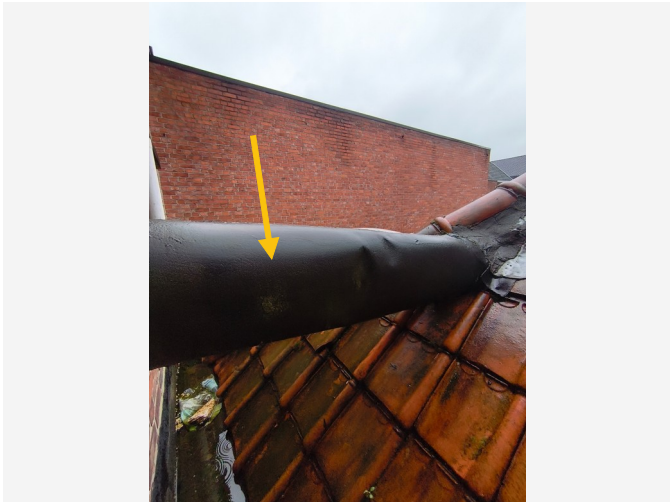
Fiche 2: Buis tussen achtergevel en hellend dak achterzijde.

Tijdelijke beperking

Reden: Er is geen volledige risicobeoordeling mogelijk

Uitleg van de asbestdeskundige: De buis is omgeven door teer/roofing (deze werd bemonsterd, zie bronfiche). Het is niet duidelijk welk materiaal er zich onder deze teerlaag bevindt. Controleer dit wanneer dit bij toekomstige werkzaamheden duidelijk wordt.

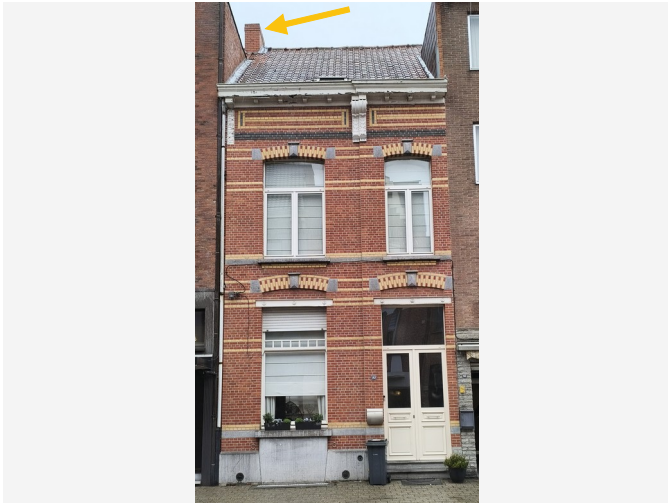
Tijdelijke beperking

Reden: Het te onderzoeken materiaal situeert zich hoger dan 3,50 m te rekenen vanaf een veilige ondergrond

Uitleg van de asbestdeskundige: Bij werken (dak of reiniging schouw) kan een stelling geplaatst worden, het is niet duidelijk of er asbestverdachte materialen aanwezig zijn in/rond de schouw.

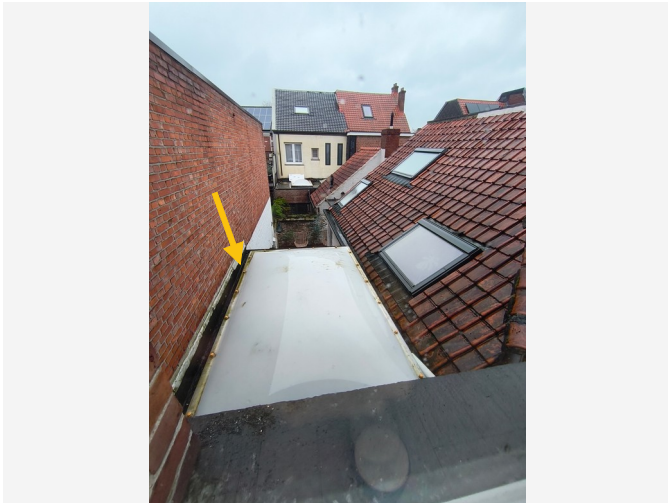
Tijdelijke beperking

Reden: Niet waarneembaar

Uitleg van de asbestdeskundige: Het onderdak is niet waarneembaar. Op dit ogenblik kan hiervoor in de databank geen adviesfiche voor opgesteld worden.

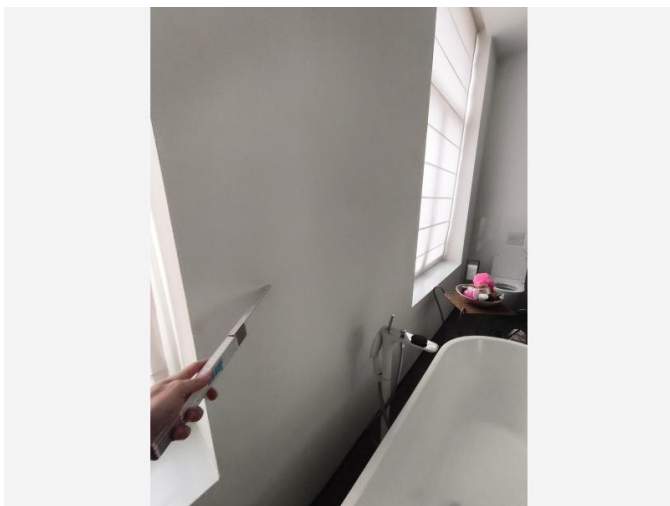
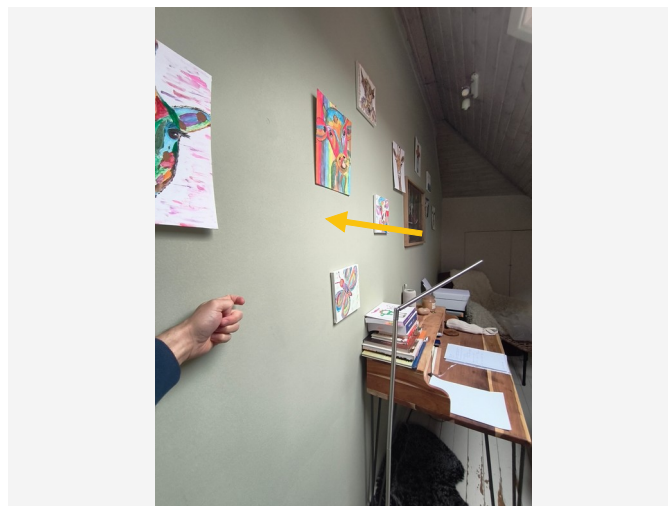
Een aantal binnenwanden zijn afgewerkt met valse wanden. Het is niet duidelijk of er pleisterwerk of asbest toepassingen aanwezig zijn achter/op deze valse wanden, het is aangewezen om bijkomend onderzoek uit te voeren bij werken.

Zonder destructieve handeling is het niet mogelijk om na te gaan of er asbesthoudende materialen aanwezig zijn achter de wand afwerking. Als bij sloop of renovatie blijkt dat er achter deze wanden nog pleisterwerk of asbest verdachte toepassingen aanwezig zijn, moet dit bemonsterd worden.

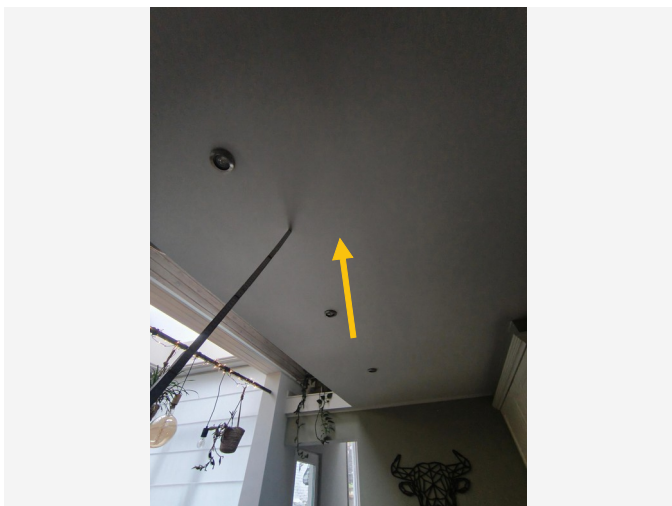
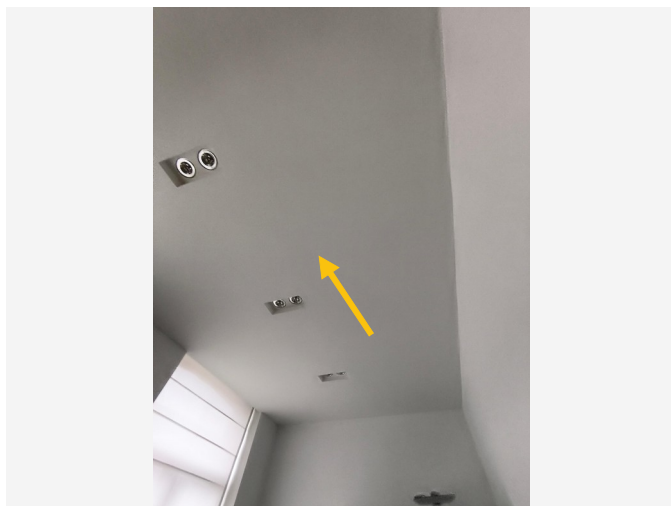
De plafonds zijn afgewerkt met valse plafonds in plaatmateriaal. Het is niet duidelijk of er pleisterwerk of ander verdacht asbestmateriaal aanwezig is achter / op deze valse plafonds, het is aangewezen om bijkomend onderzoek uit te voeren bij werken. Zonder destructieve handeling is het niet mogelijk om na te gaan of er asbesthoudende materialen aanwezig zijn achter de plafond afwerking. Als bij sloop of renovatie blijkt dat er achter deze plafonds nog pleisterwerk of asbest verdachte toepassingen aanwezig zijn, moet dit bemonsterd worden.

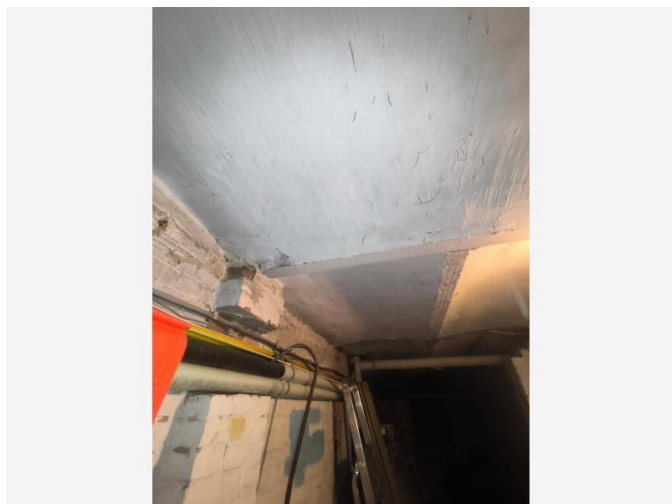
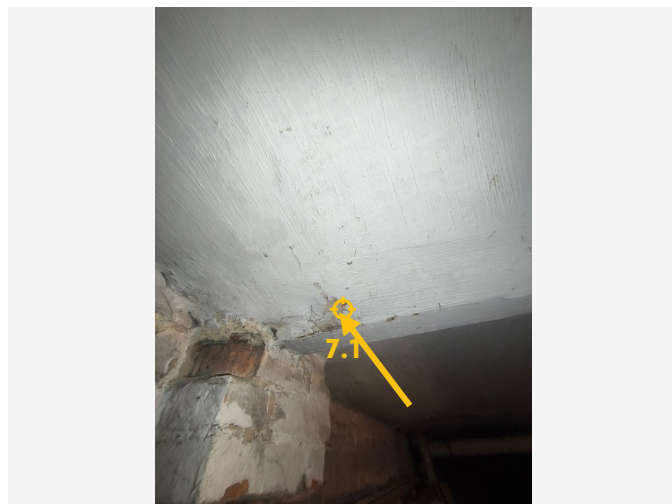
Fiche 7: Plafondpleister kelder

Geen asbest

#	Type	Referentie	Resultaat
7.1	Mengmonster	2	Geen asbest

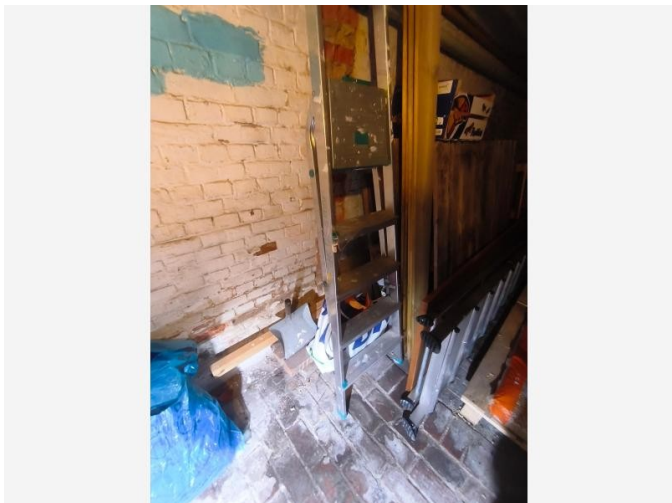
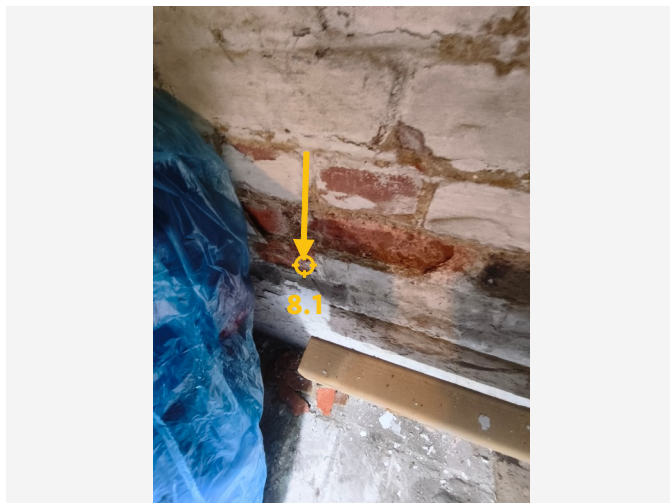
Fiche 8: Cementering binnentoepassing (met staalname)

Geen asbest

#	Type	Referentie	Resultaat
8.1	Mengmonster	3	Geen asbest

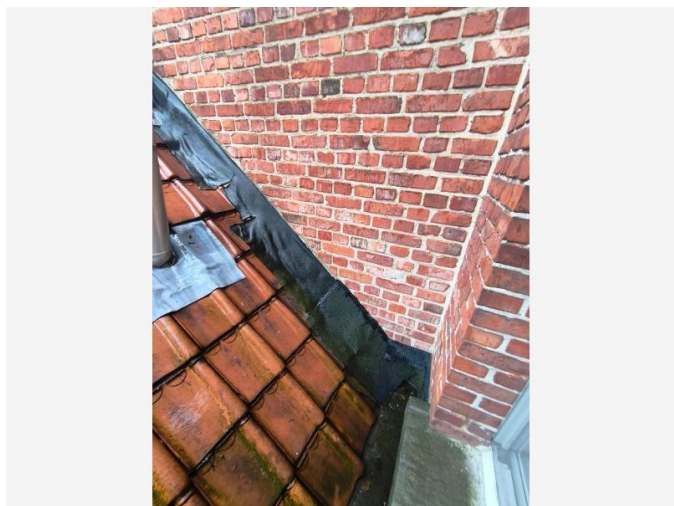
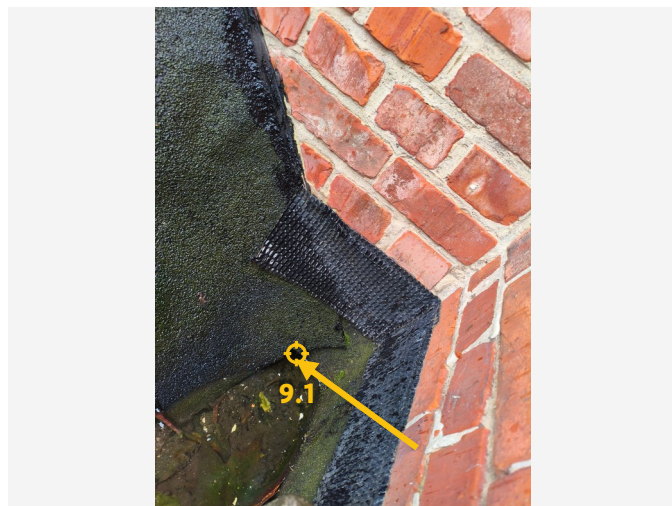
Fiche 9: Roofing (met staalname)

Geen asbest

#	Type	Referentie	Resultaat
9.1	Mengmonster	4	Geen asbest

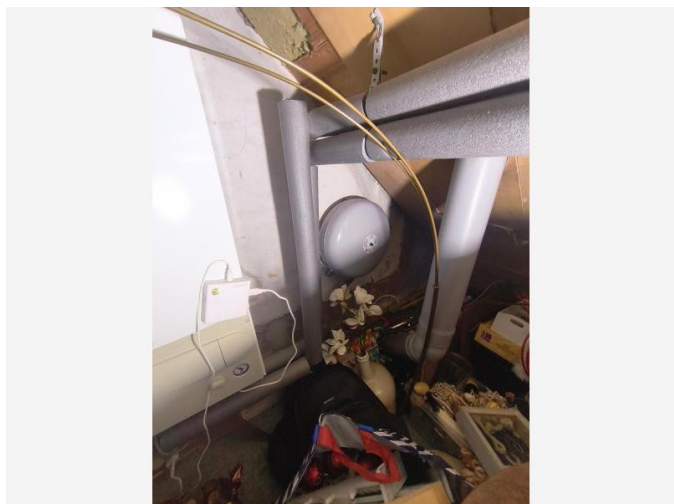
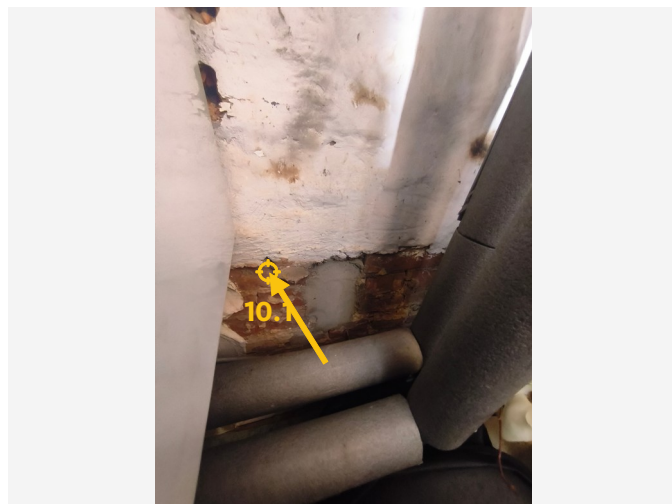
Geen asbest

#	Type	Referentie	Resultaat
10.1	Mengmonster	1	Geen asbest
