Asbestinventarisatetest

Zandstappenstraat 89, 2900 Schoten

Attestnummer : 20251005-000209.000

Uitgegeven op : 05.10.2025

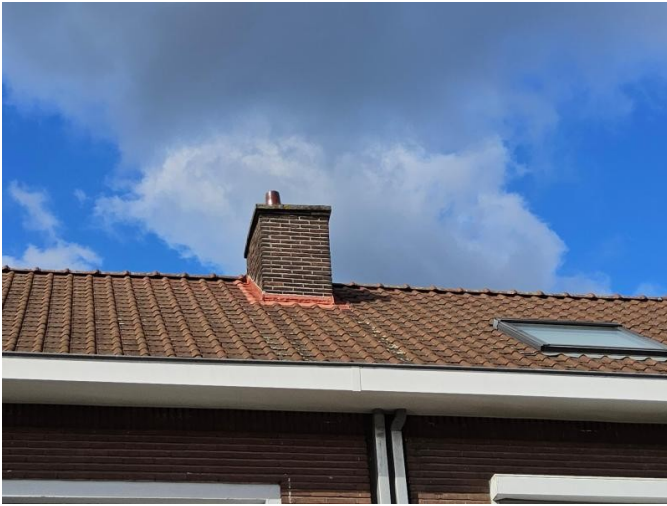
Situeringfoto

Permanente beperking

Reden: Het te onderzoeken materiaal situeert zich hoger dan 3,50 m te rekenen vanaf een veilige ondergrond

Uitleg van de asbestdeskundige: Schouw was hoger dan 3,5 meter.

(Asbest)materiaal	Buis, koker, leiding, pijp, doorvoer
Karakterisatie	Asbest (verdacht)
Primaire drager	Schuin dak

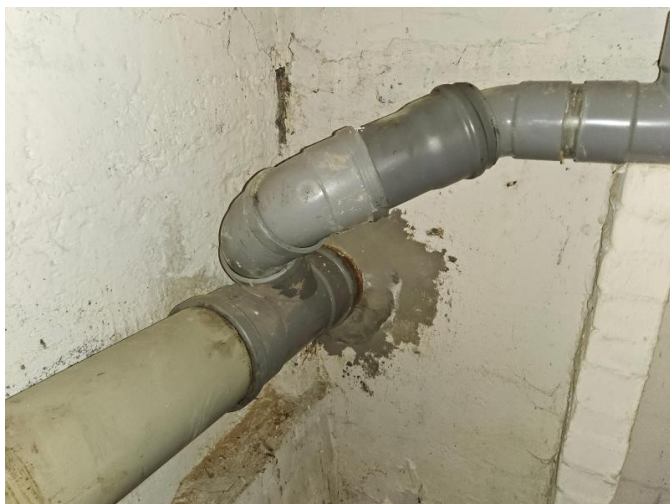
Deze afvoerbuis in pvc bevat geen asbestverdachte materialen.

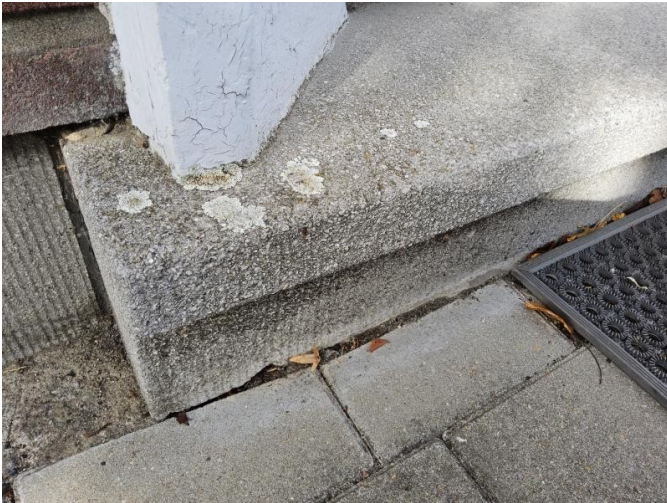
Arduin venstertabletten en/of dorpels aan de buitenzijde van het schrijnwerk. Arduin is een natuursteen en bevat geen asbestverdachte materialen.

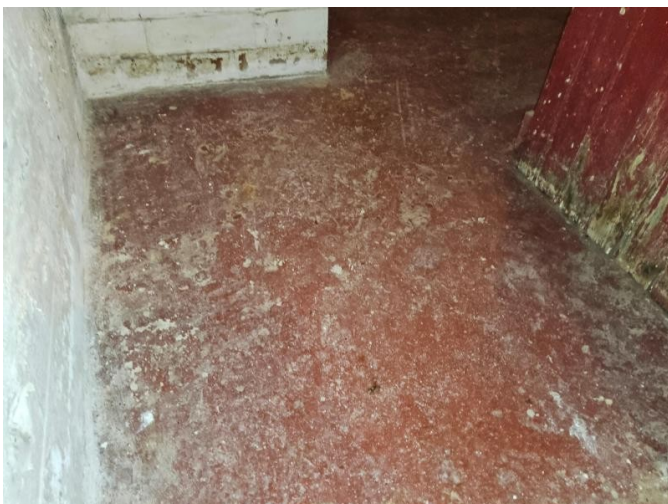
Gekleurde betoncoating is niet asbestverdacht. De onderliggende laag kon niet geïnspecteerd worden zonder destructief onderzoek uit te voeren. Dit viel niet binnen onze onderzoeksopdracht. Bij de verwijdering van deze coating dient hier bijkomende onderzoek te gebeuren.

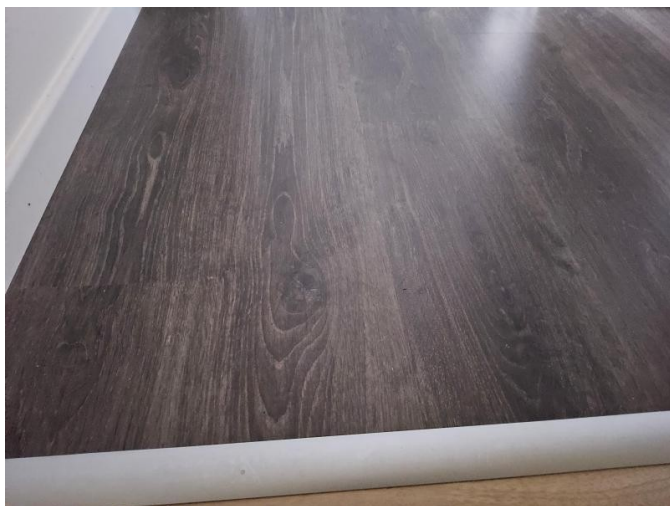
Een laminaatvloer is niet asbestverdacht. De deskundige kan geen uitspraak doen over mogelijk onderliggende toepassing zoals vinylzeil zonder destructief onderzoek uit te voeren. Dit viel niet binnen onze onderzoeksopdracht. Bij de verwijdering van de laminaatvloer dient hier bijkomende onderzoek te gebeuren.

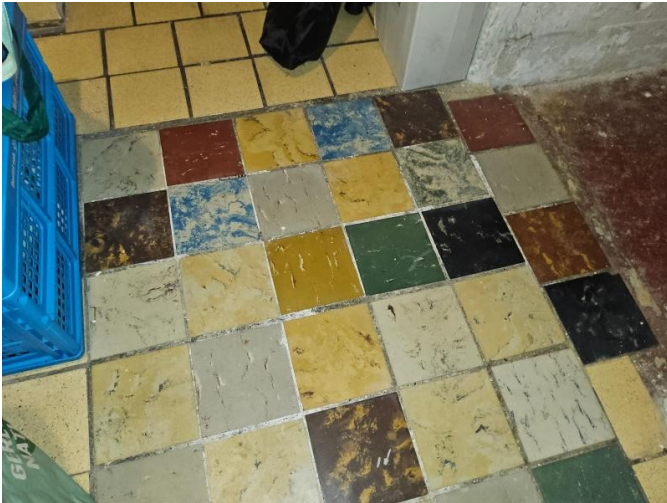
Tegels in de woning zijn niet verdacht. Inspectie van de onderliggende lijmlaag of tegels zelf is niet mogelijk zonder destructief onderzoek uit te voeren. Dit viel niet binnen onze onderzoeksopdracht.

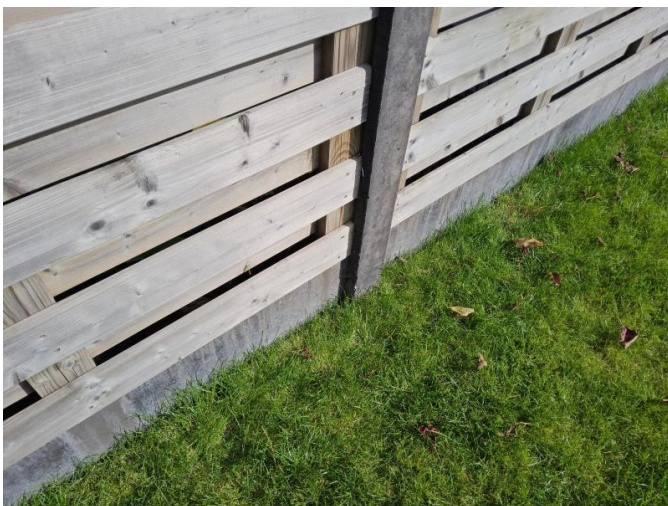
Omheining dmv betonpalen, deze bevatten geen asbestverdachte materialen.

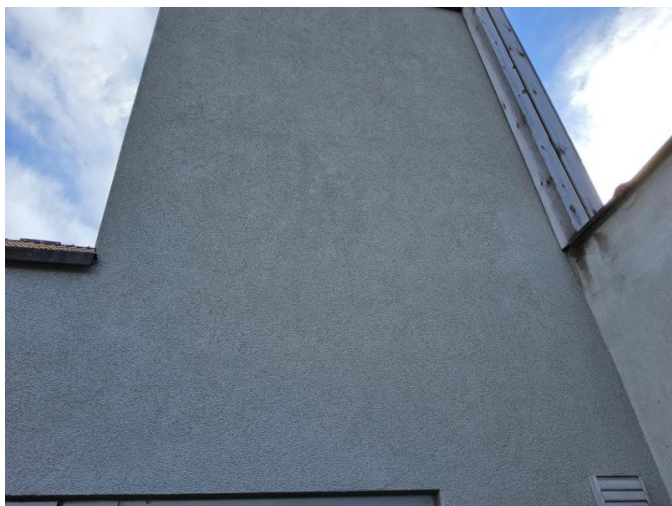
Crepi buitengevel van 2009, dit bevat geen asbestverdachte materialen.

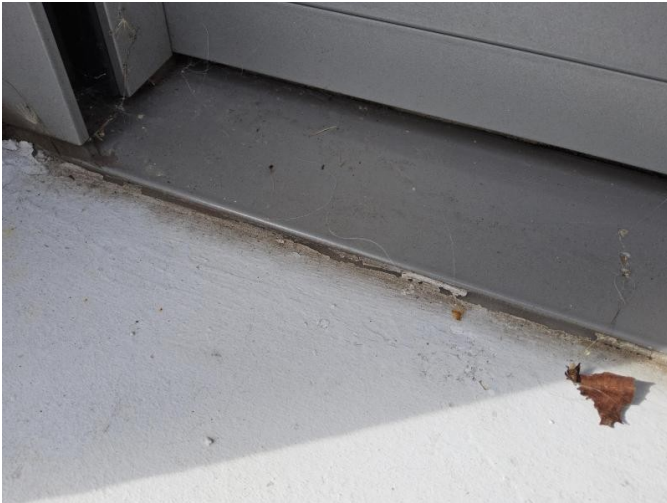
Schrijnwerk met soepele siliconen kitten. Deze kitten bevatten geen asbestverdachte materialen.

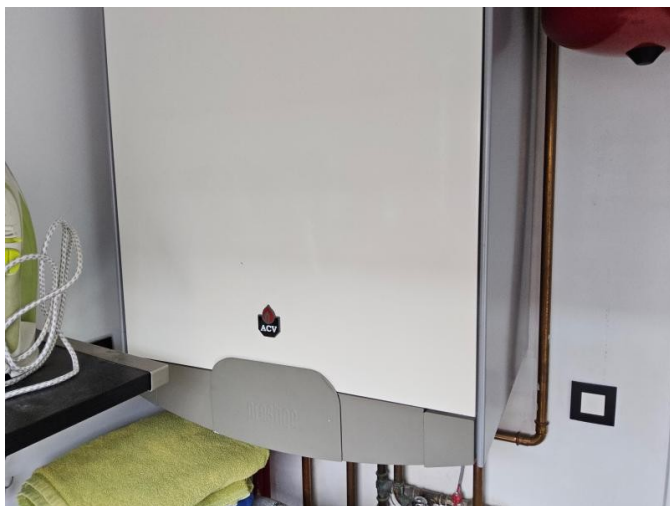
CV-ketel op aardgas van het merk ACV uit 2009 volgens de gegevens in het serienummer op het toestel. Dit type toestellen bevat geen asbestverdachte materialen meer.

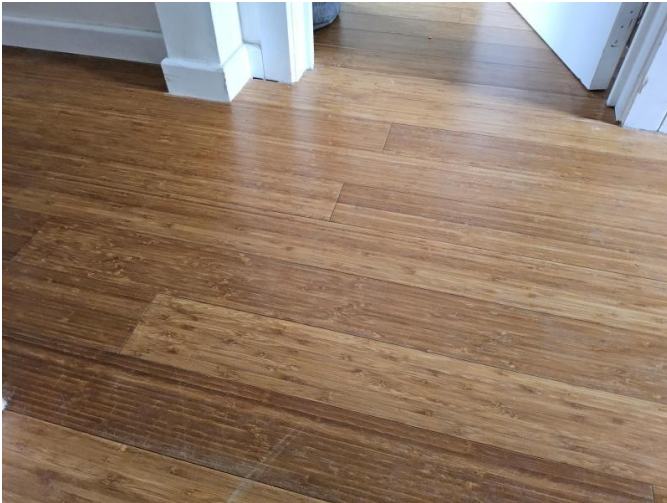
Parketvloer is niet asbestverdacht. De lijmlaag onder het parket kon niet geïnspecteerd worden zonder destructief onderzoek uit te voeren. Dit viel niet binnen onze onderzoeksoopdracht. Bij de verwijdering van de parketvloer dient hier bijkomende onderzoek te gebeuren.

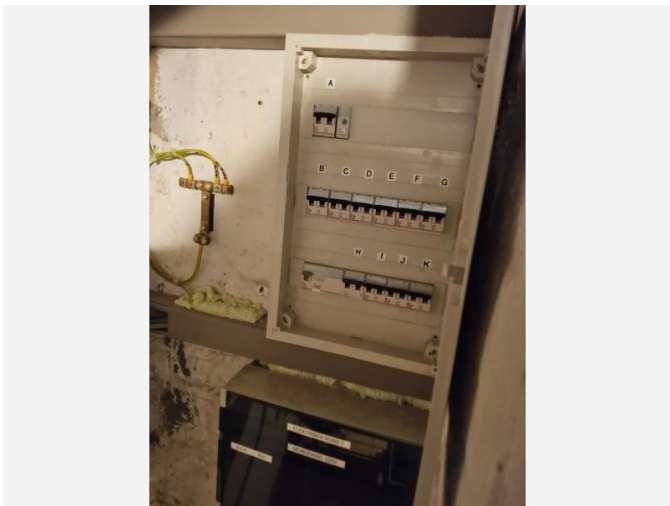
Zekeringskasten uit PVC bevatten geen asbestverdachte materialen.

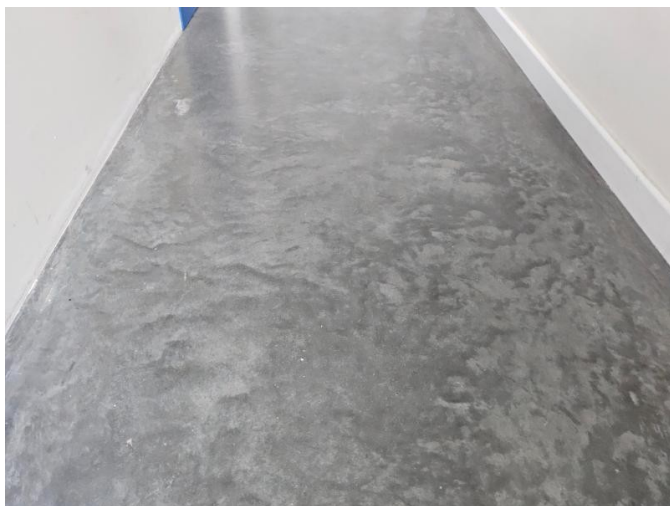
Gepolierde betonvloer van 2009, dit bevat geen asbestverdachte materialen.

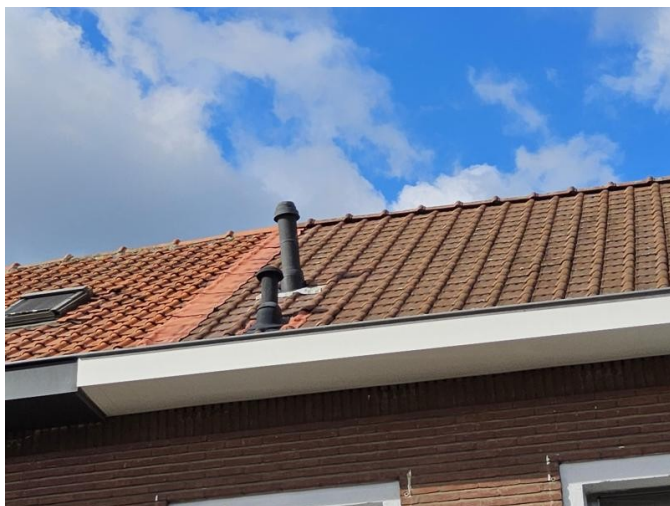
Inox rookgaskanaal aan buitenzijde van de woning. Dit type materiaal bevat geen asbestverdachte materialen.

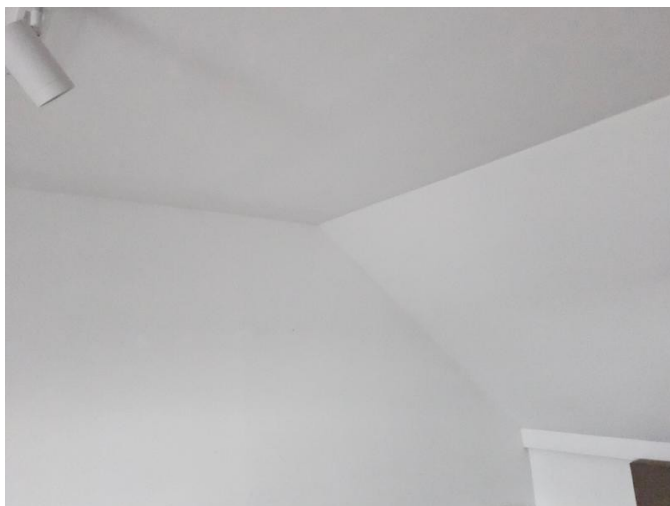
Afwerking plafond en binnenmuren uit gyproc platen, dit bevat geen asbestverdachte materialen.

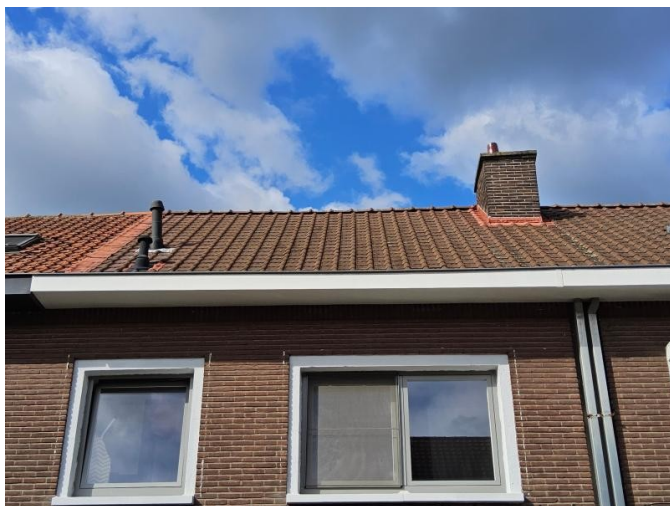
Betonnen dakpannen bevatten geen asbestverdachte materialen.

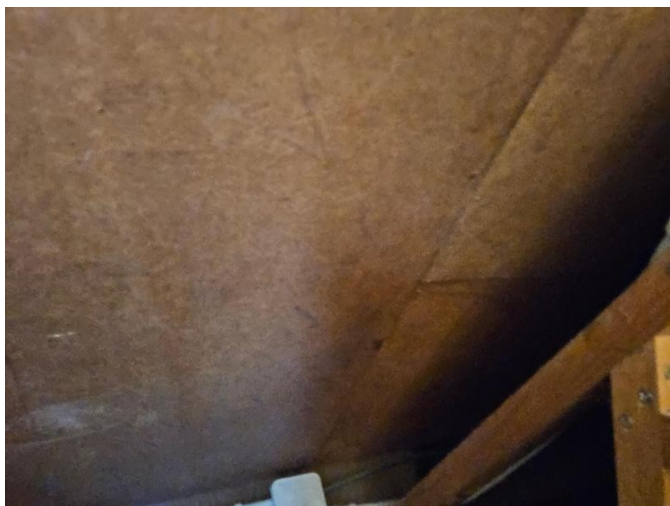
Onderdak uit houtvezel platen bevat geen asbestverdachte materialen.

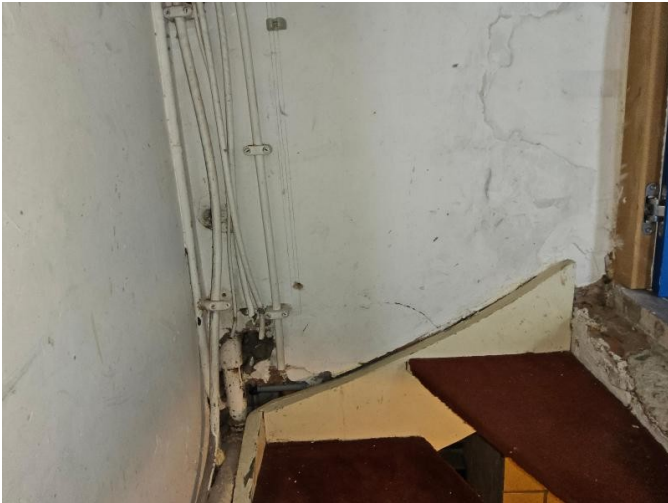
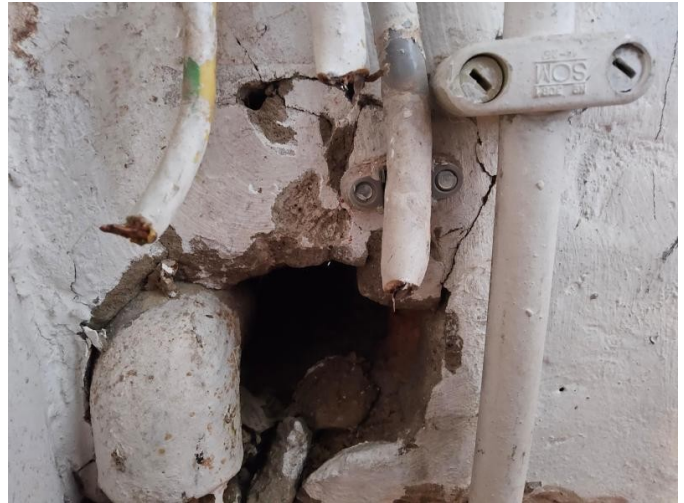
Fiche 18: Pleister muren

Geen asbest

#	Type	Referentie	Resultaat
18.1	Mengmonster	1	Geen asbest

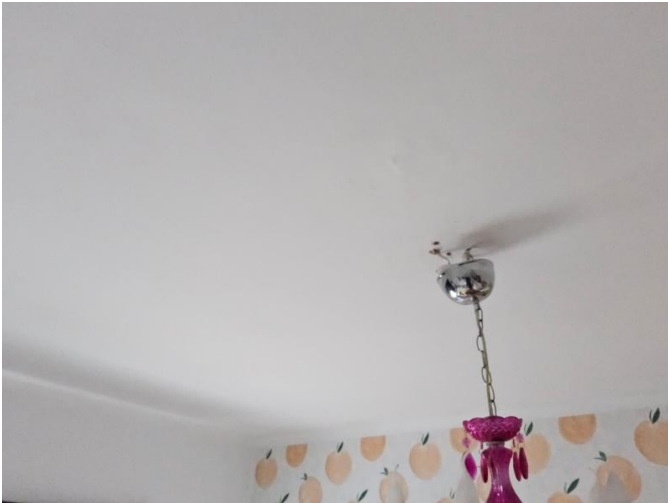
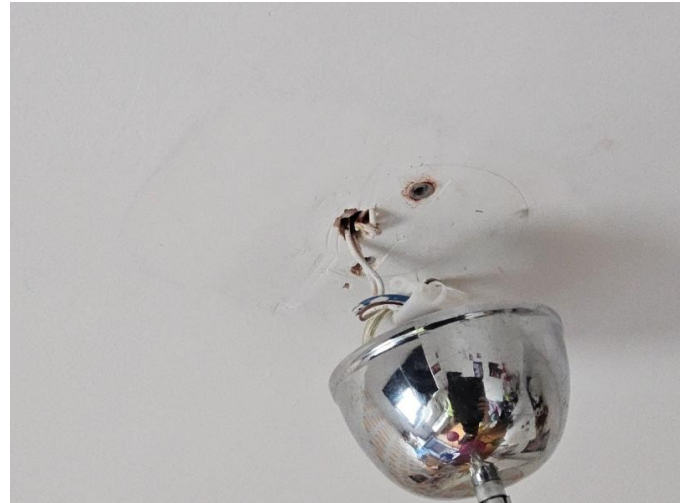
Fiche 19: Pleister plafonds

Geen asbest

#	Type	Referentie	Resultaat
19.1	Mengmonster	2	Geen asbest
