# Asbestinventarisatetest

Kerkomsesteenweg 1, 3370 Boutersem

Attestnummer : 20250429-000425.000

Uitgegeven op : 29.04.2025

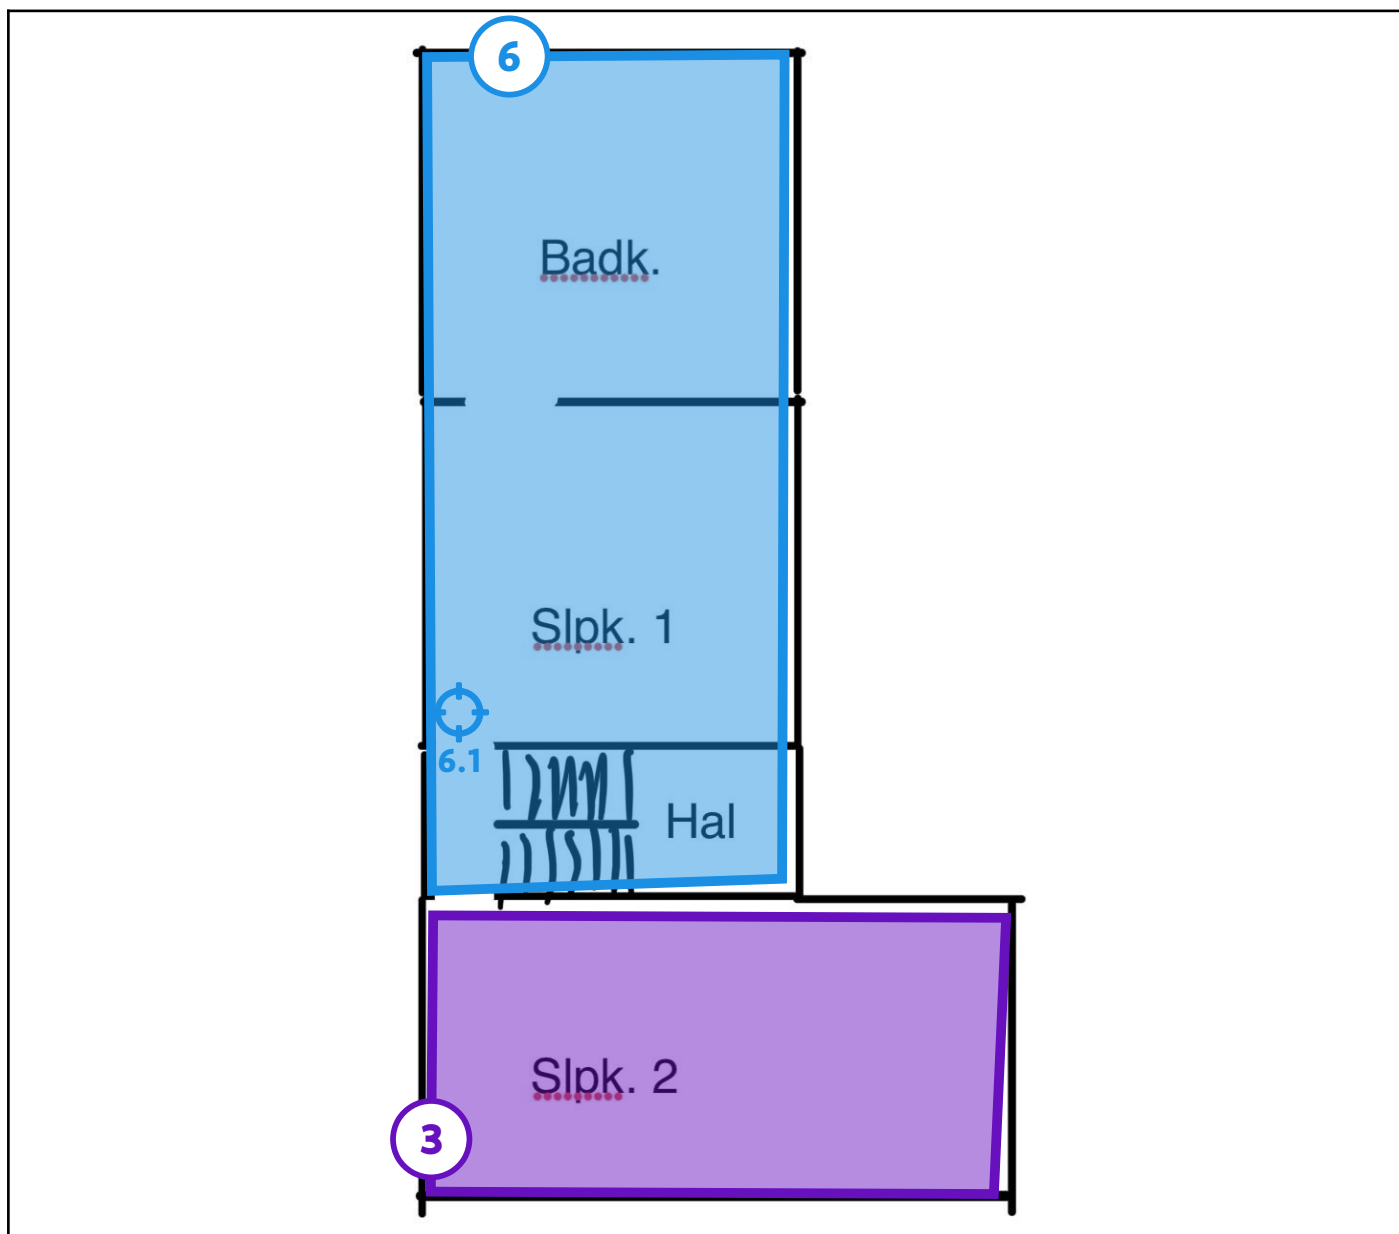
## Plan 1.5: 1 ste verdieping

Beschrijving	Type	Actie
3. Plat dak achter de woning, 1 ste verdieping	Beperking	-
6. Plafonds pleister	Geen asbest	-
6.1 Code: 46225/04	Mengmonster	-

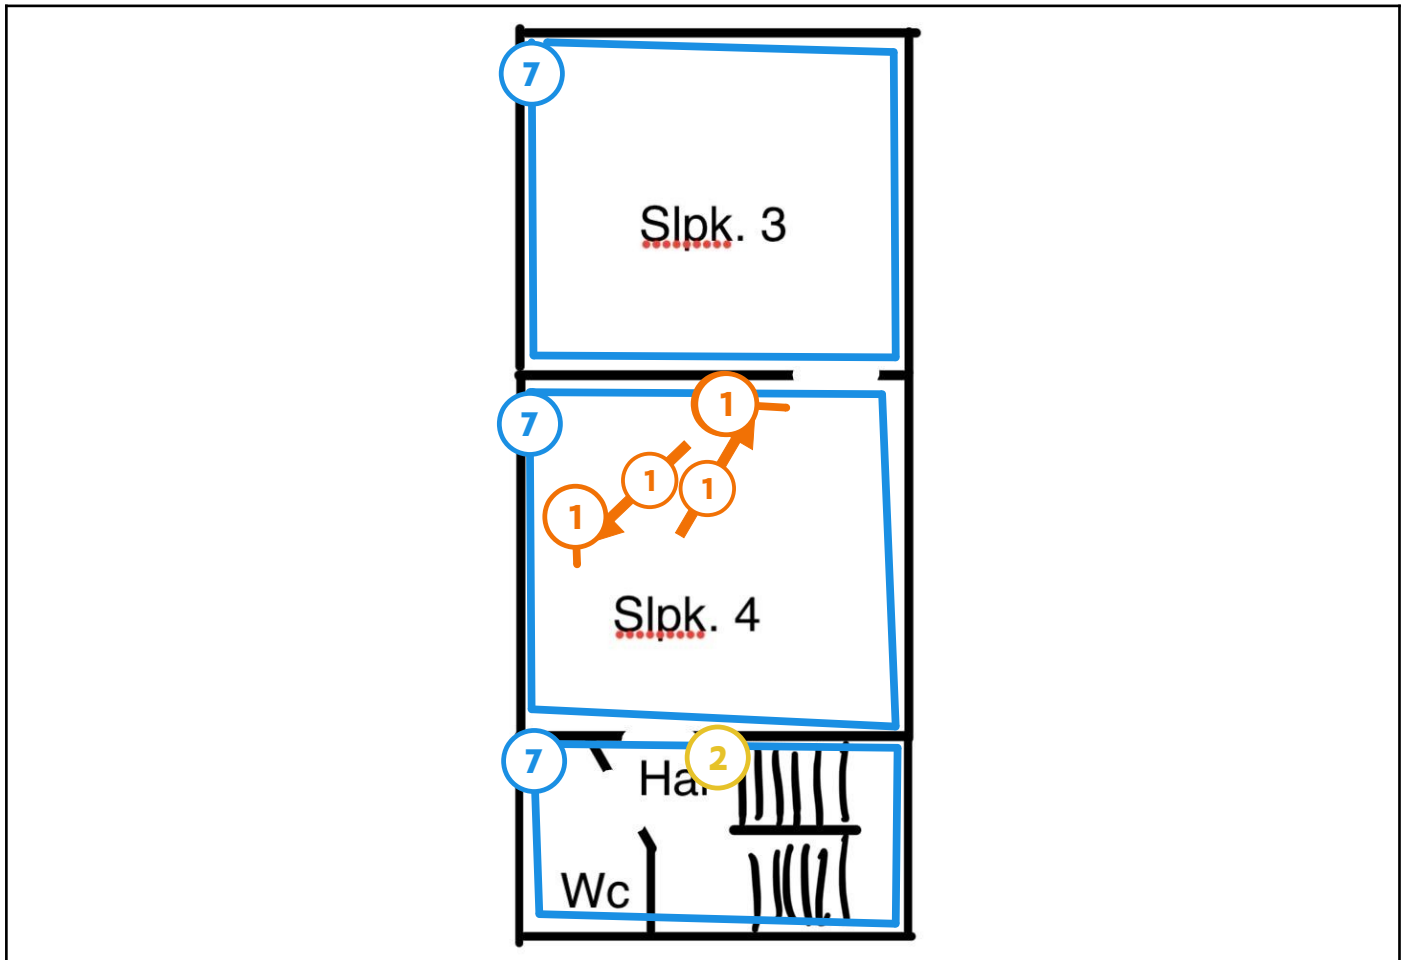
## Plan 1.6: 2 de verdieping

Beschrijving	Type	Actie
1. Rookgaskanaal	Asbestmateriaal	Verwijderen
2. Bakeliet	Asbestmateriaal	Zorgvuldig beheren
7. Binnenmuren pleister	Geen asbest	-

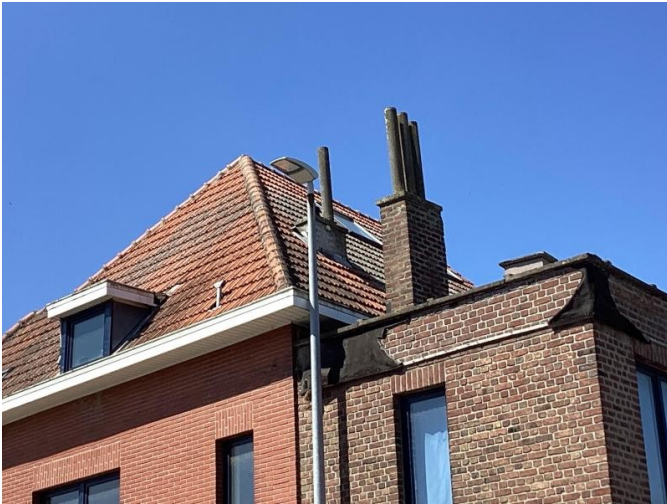
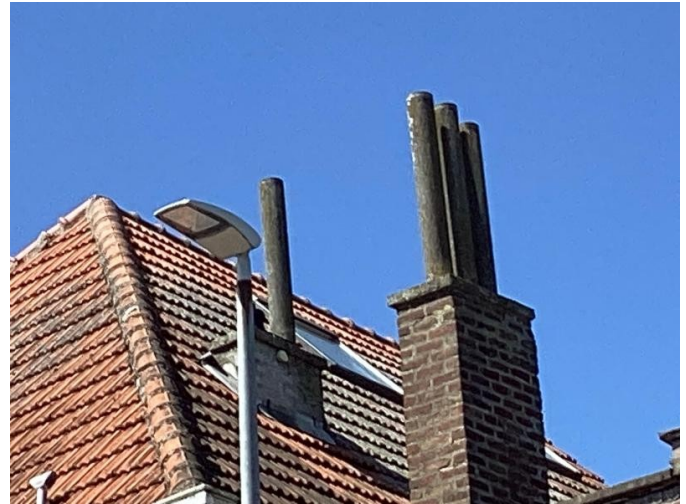
## Conclusie

Het asbestmateriaal valt onder de mijlpaal van 2034.

Verwijderen

Eindbeoordeling materiaalrisico	Verhoogd materiaalrisico en/of verhoogde kans op vezelvrijgave
---------------------------------	--

Gebondenheid	Categorie 1: hechtgebonden in oorsprong
Asbestsoort (vezeltype)	Crocidoliet aanwezig
Asbestconcentratie	Laag (< 50%)
Afschermingsgraad van het gehele materiaal	Geheel of deels vrij aan de buitenlucht
Toestand van het materiaal	Matig beschadigd, matig verweerd

Beschrijving	Rookgaskanaal
Omgeving	Buiten
Primaire drager	HVAC infrastructuur en uitrusting
Asbestmateriaal	Rookgaskanaal
Bindmiddel van asbestmateriaal	Cement
Gebondenheid op basis van bindmiddel	Hecht
Hoeveelheid (lengte - omtrek - dikte - aantal)	<ul style="list-style-type: none"><li>• 2,00 m - 50,00 cm - 2,00 cm - 4 stuks</li></ul>
Totaal volume	0,08 m <sup>3</sup>
Eenvoudig bereikbaar	Nee <ul style="list-style-type: none"><li>• Het asbestmateriaal is bedekt (uitgezonderd laag verf, coating, behang, kunststof, textiel) en het wegnemen van het bedekkende materiaal kan niet zonder het bedekkende materiaal te beschadigen.</li></ul>
Bevestigingswijze	<ul style="list-style-type: none"><li>• Geklemd</li><li>• Verlijmd, ingegoten, versmeerd</li></ul>
Identificatiemethode	Vaststelling zonder monsternamen
Destructieve handeling voor identificatie	Nee

- Zorg voor een veilig beheer en verwijder dit asbestmateriaal wanneer het bij werken eenvoudig bereikbaar wordt. Controleer de toestand jaarlijks op wijzigingen.

- Eenvoudige handelingen: mag via doe-het-zelf of door werknemer(s) met opleidingsattest eenvoudige handelingen

Wij adviseren om dit te laten verwijderen door een aannemer.

De toepassing voor en tijdens het verwijderen steeds goed bevochtigen en/of fixeren.

Het afval op een correcte manier afvoeren en verpakken.

Draag steeds een ffp3 mondmasker of een halfgelaatsmasker met P 3 filter.

Draag een wegwerpoverall , Tyvek Cat III type 5.6.

Draag steeds wegwerphandschoenen.

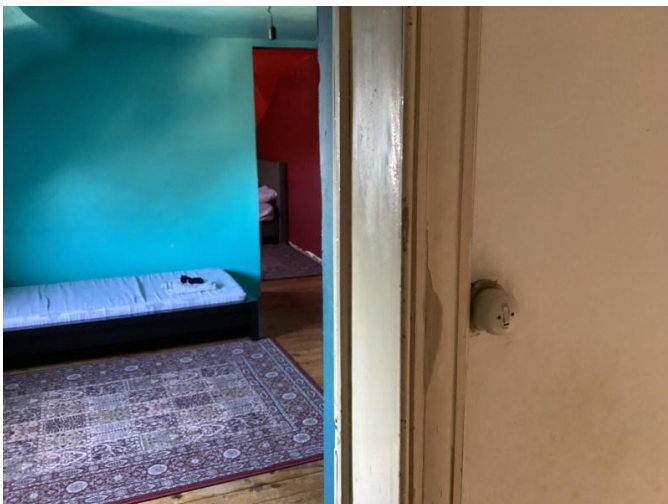
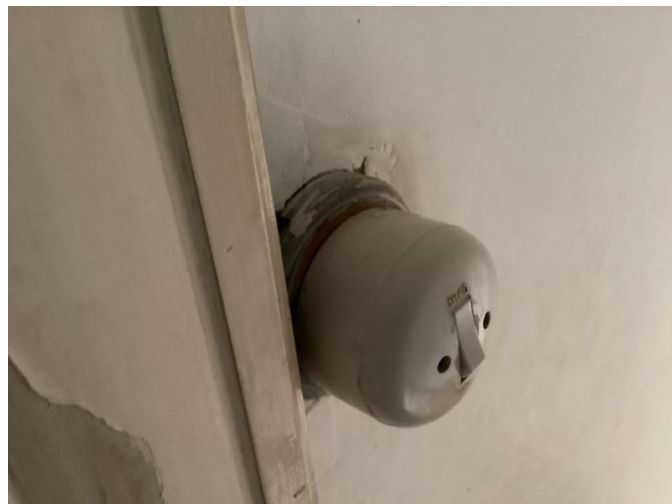
Het asbestmateriaal valt onder de mijlpaal van 2040.

Zorgvuldig beheren

Eindbeoordeling materiaalrisico	Laag materiaalrisico en/of verlaagde kans op vezelvrijgave
---------------------------------	--

Gebondenheid	Categorie 1: hechtgebonden in oorsprong
Asbestsoort (vezeltype)	Crocidoliet aanwezig
Asbestconcentratie	Laag (< 50%)
Afschermingsgraad van het gehele materiaal	Geheel of deels (ook) vrij aan de binnenlucht
Toestand van het materiaal	Onbeschadigd, niet verweerd

Beschrijving	Bakeliet
Omgeving	Binnen
Primaire drager	Binnenwand
Asbestmateriaal	Plaat, paneel, tablet - Type Bakeliet
Bindmiddel van asbestmateriaal	Kunststof of -hars
Gebondenheid op basis van bindmiddel	Hecht
Hoeveelheid (oppervlakte - dikte - aantal)	• 0,10 m <sup>2</sup> - 0,20 cm - 1 stuk
Totaal volume	< 0,001 m <sup>3</sup>
Eenvoudig bereikbaar	Ja
Bevestigingswijze	• Geschroefd
Identificatiemethode	Vaststelling zonder monstername
Destructieve handeling voor identificatie	Nee

- Zorg voor een veilig beheer. Vermijd het beschadigen van het asbestmateriaal. Controleer de toestand jaarlijks op wijzigingen.

- Eenvoudige handelingen: mag via doe-het-zelf of door werknemer(s) met opleidingsattest eenvoudige handelingen  
Wij adviseren om dit te laten verwijderen door een aannemer.  
De toepassing voor en tijdens het verwijderen steeds goed bevochtigen en/of fixeren.  
Het afval op een correcte manier afvoeren en verpakken.  
Draag steeds een ffp3 mondmasker of een halfgelaatsmasker met P 3 filter.  
Draag een wegwerpoveral , Tyvek Cat III type 5.6.  
Draag steeds wegwerphandschoenen.

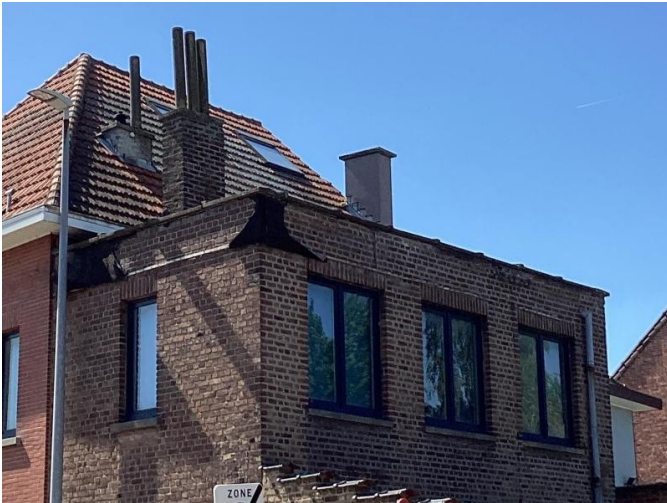
#### Tijdelijke beperking

**Reden:** Het te onderzoeken materiaal situeert zich hoger dan 3,50 m te rekenen vanaf een veilige ondergrond

**Uitleg van de asbestdeskundige:** Plat dak bevindt zich op een hoogte van ongeveer 6 m.

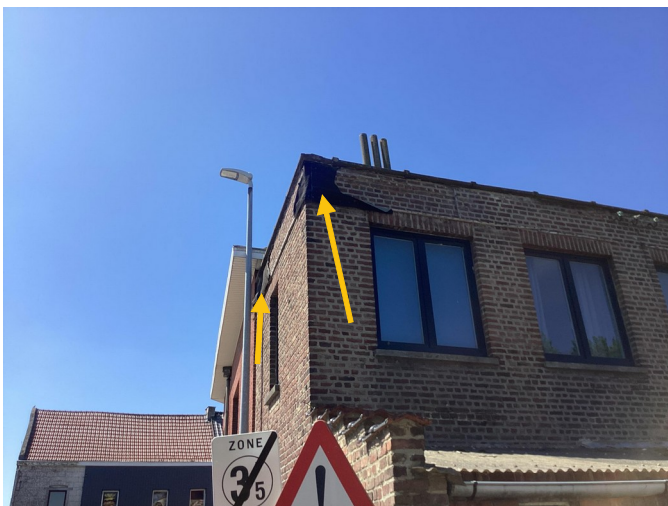
Stukken roofing aan de buitenzijde .

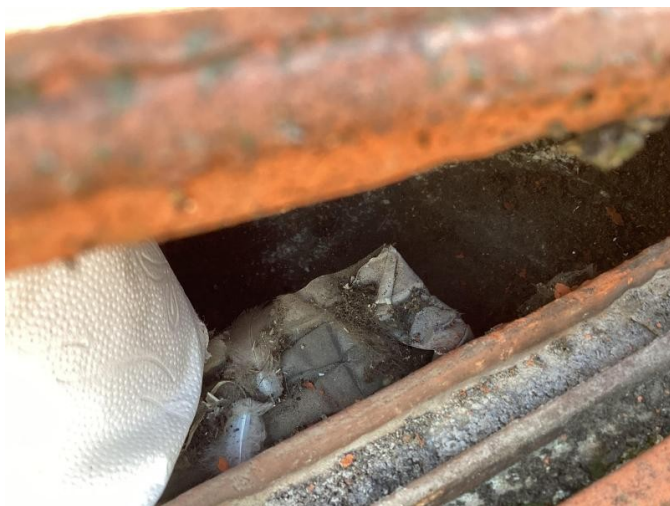
Onderdak niet aanwezig , wel platen piepschuim.

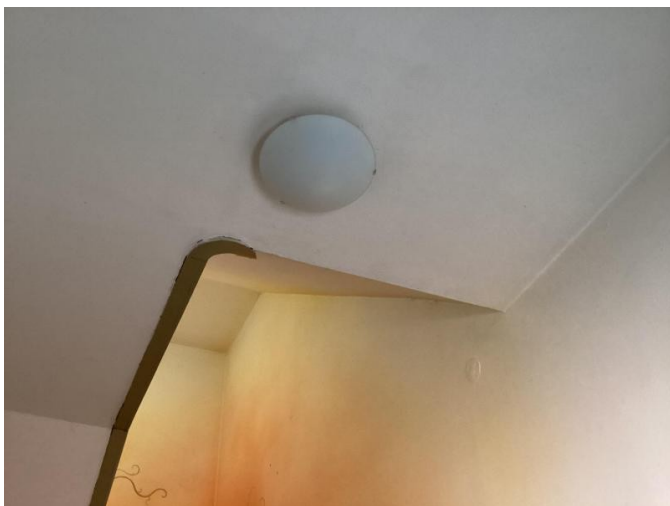
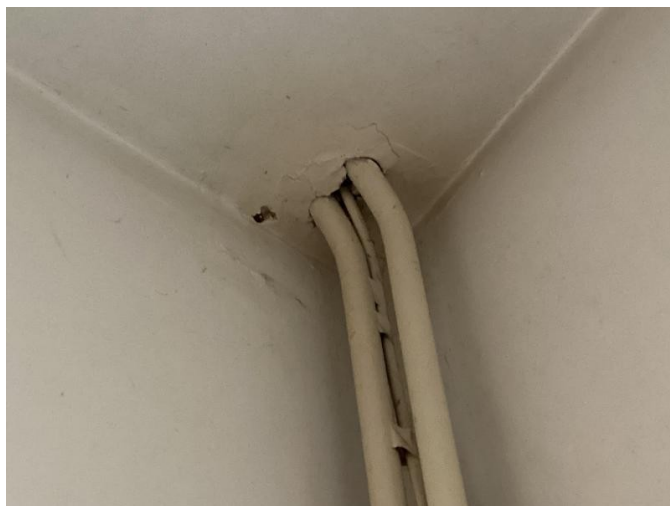
## Fiche 6: Plafonds pleister

Geen asbest

#	Type	Referentie	Resultaat
6.1	Mengmonster	46225/04	Geen asbest

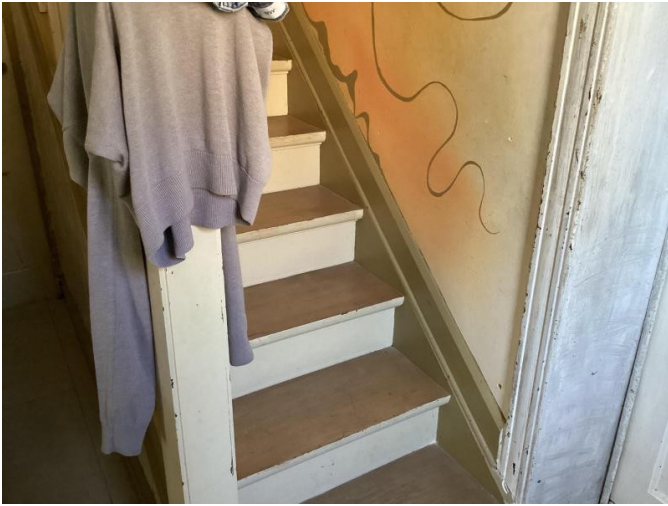
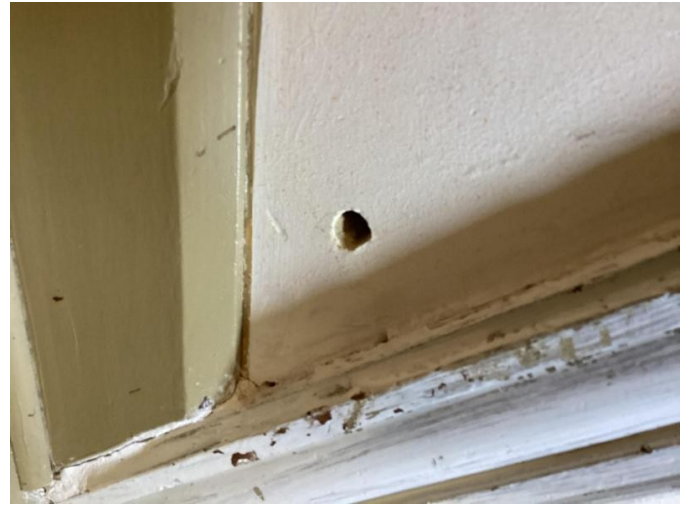
Geen asbest

#	Type	Referentie	Resultaat
7.1	Mengmonster	46225/03	Geen asbest

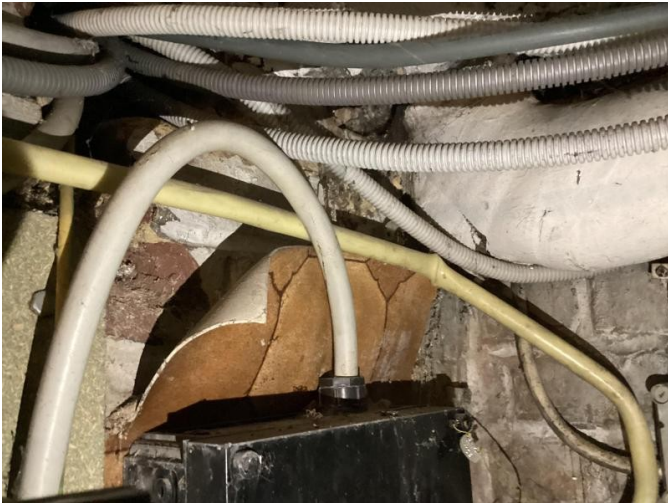
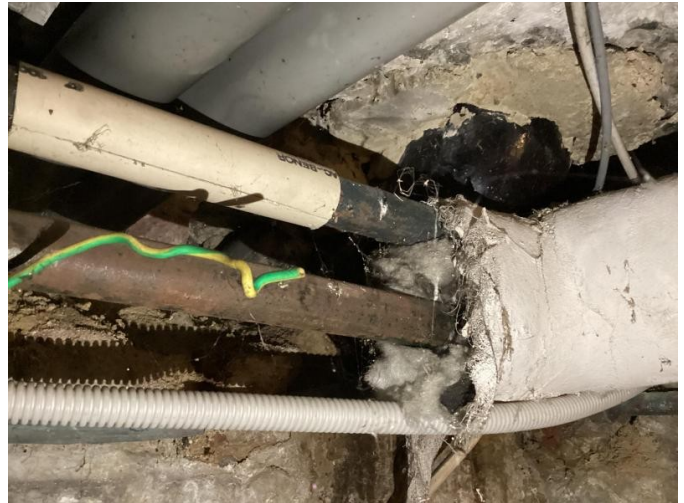
## Fiche 8: Buisisolatie bochten

Geen asbest

#	Type	Referentie	Resultaat
8.1	Mengmonster	46225/02	Geen asbest

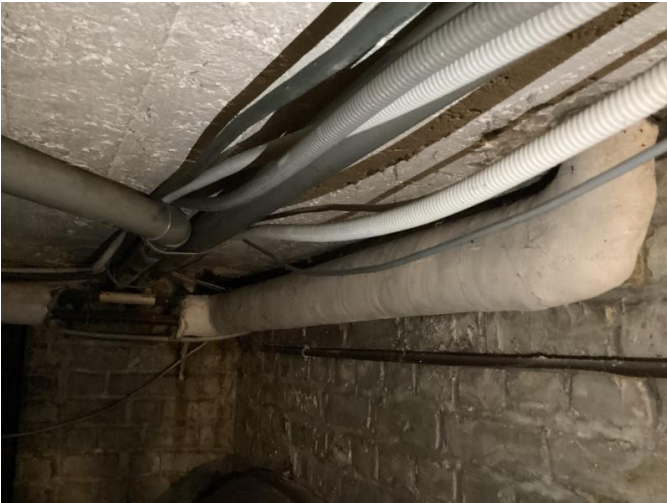
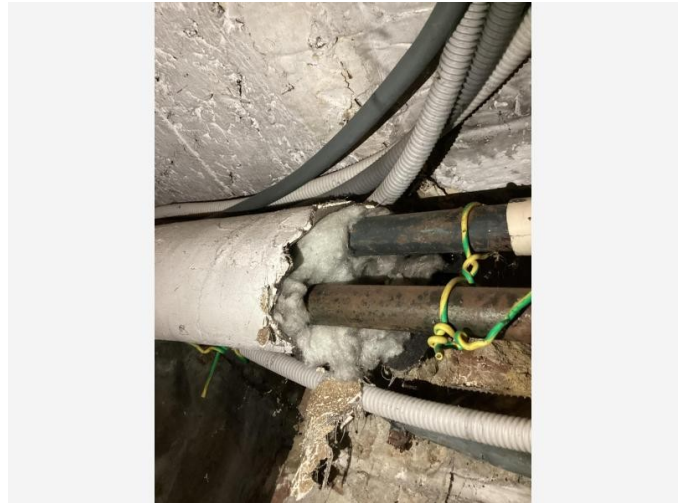
## Fiche 9: Buisisolatie rechte stukken

Geen asbest

#	Type	Referentie	Resultaat
9.1	Mengmonster	46225/01	Geen asbest

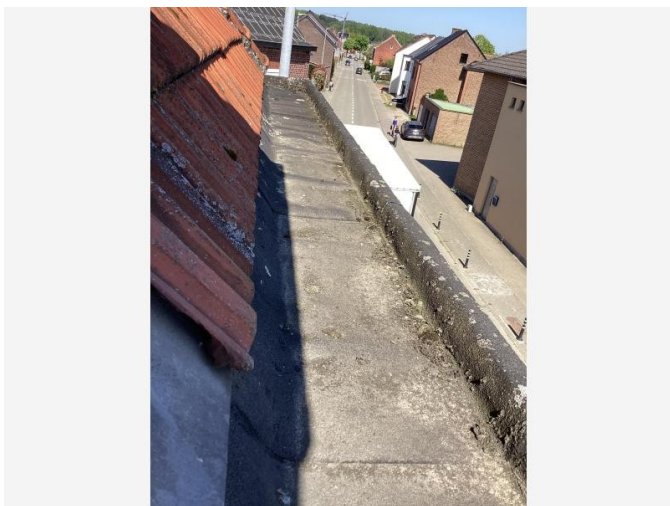
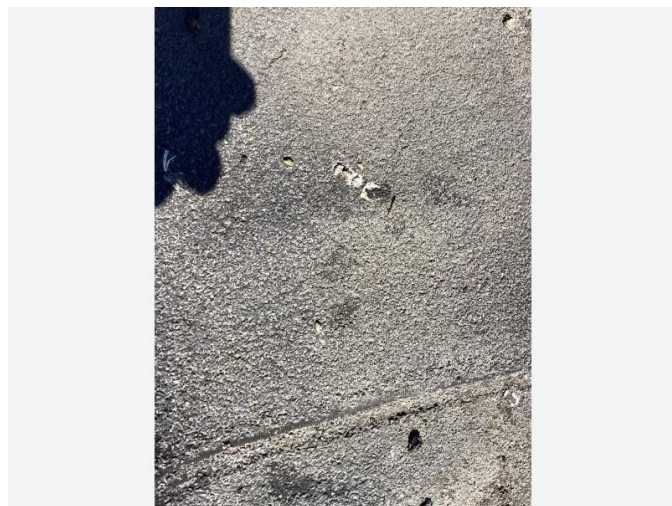
## Fiche 10: Roofing in de dakgoot

Geen asbest

#	Type	Referentie	Resultaat
10.1	Puntmonster	46225/05	Geen asbest
