Asbestinventarisatetest

's Hertogendijk 92, 2940 Stabroek

Attestnummer : 20260401-000306.000

Uitgegeven op : 01.04.2026

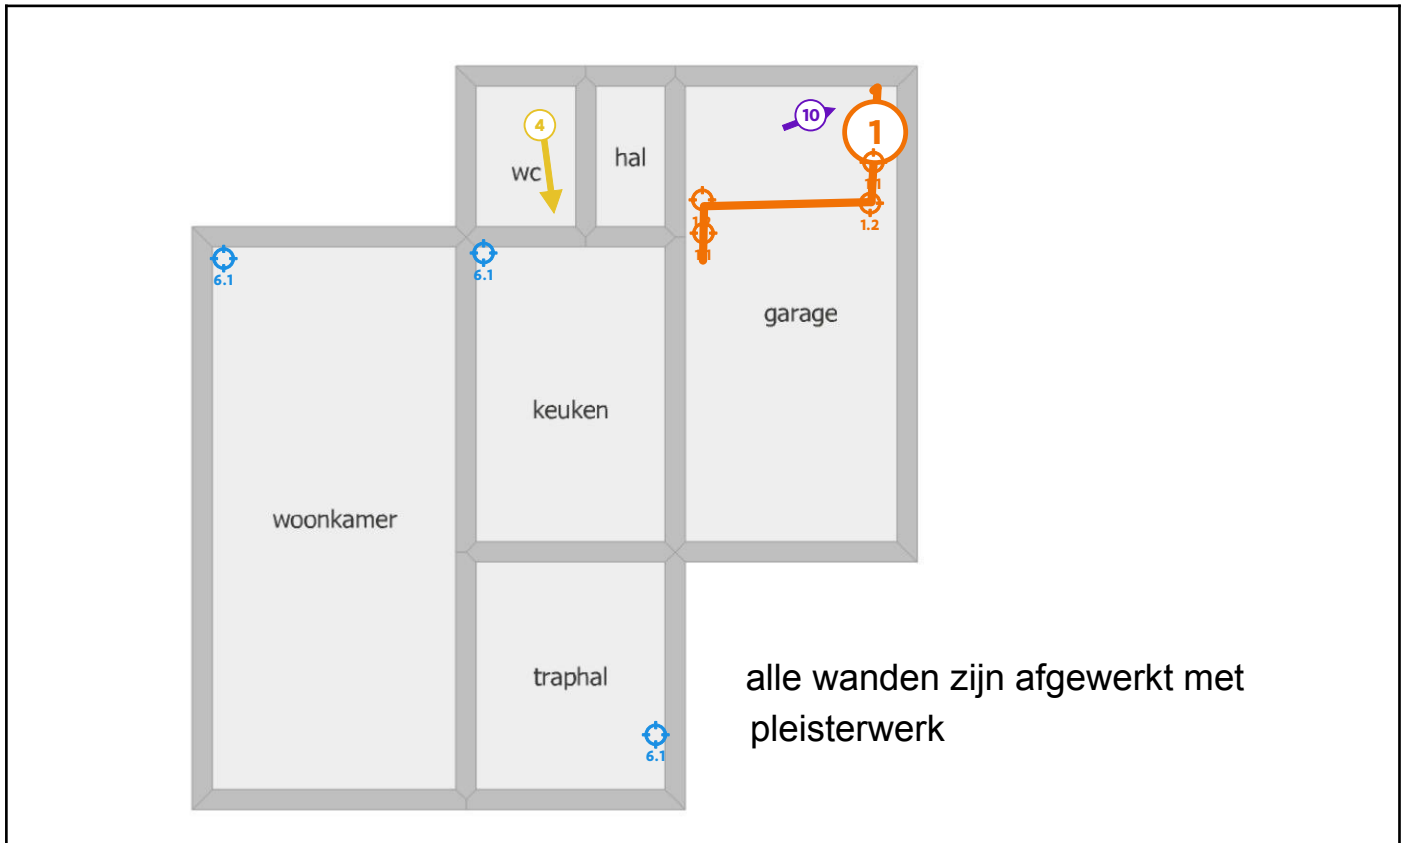
Plan 1.2: Gelijkvloers

Beschrijving	Type	Actie
1. Leidingisolatie	Asbestmateriaal	Verwijderen
1.1 Code: 6020044279	Mengmonster	-
1.2 Code: 6020044676	Mengmonster	-
4. Buis wc	Asbestmateriaal	Zorgvuldig beheren
6. Pleisterwerk	Geen asbest	-
6.1 Code: 6020044675	Mengmonster	-
10. Ketel	Overige ruimte of materiaal	-

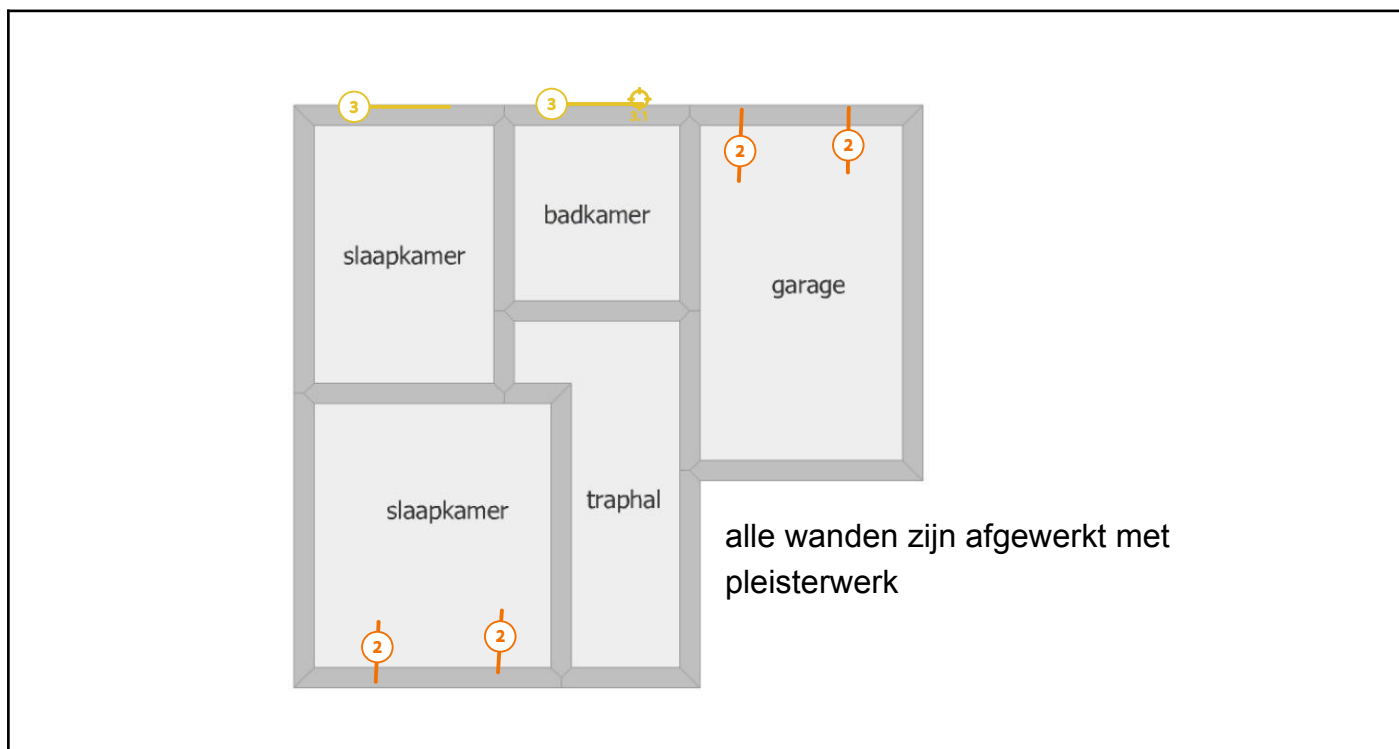
Plan 1.3: 1e verdieping

Beschrijving	Type	Actie
2. Leien dakkappel	Asbestmateriaal	Verwijderen
3. Vensterbank	Asbestmateriaal	Zorgvuldig beheren
3.1 Code: 6020044808	Puntmonster	-

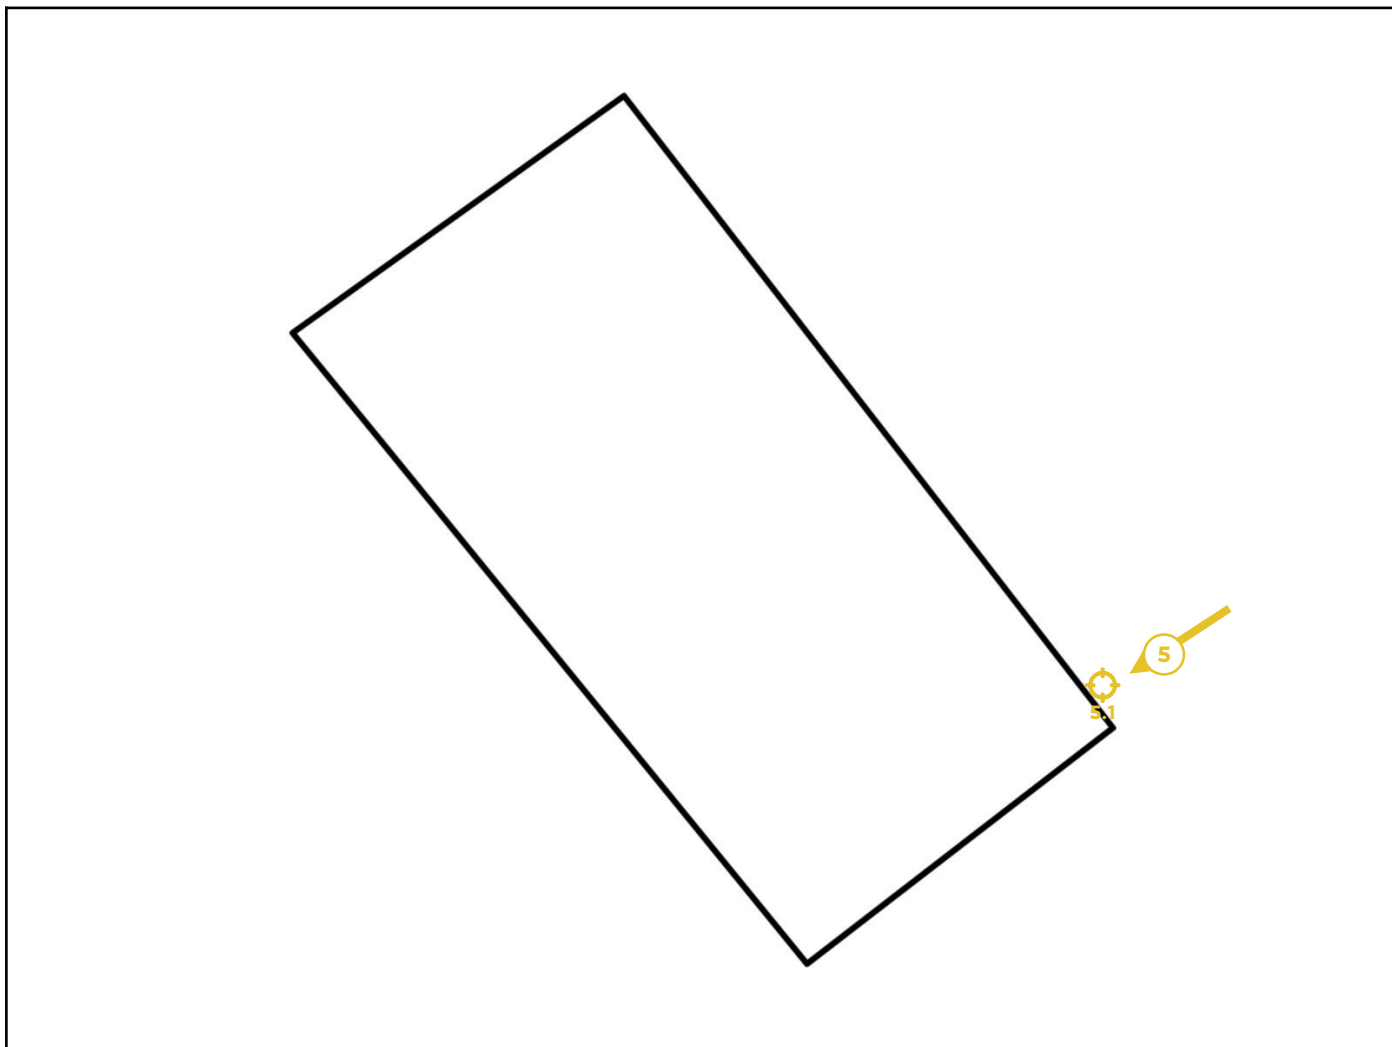
Plan 2.1: Bijgebouw plan

Beschrijving	Type	Actie
5. Buis tuinhuis	Asbestmateriaal	Zorgvuldig beheren
5.1 Code: 6020044809	Puntmonster	-

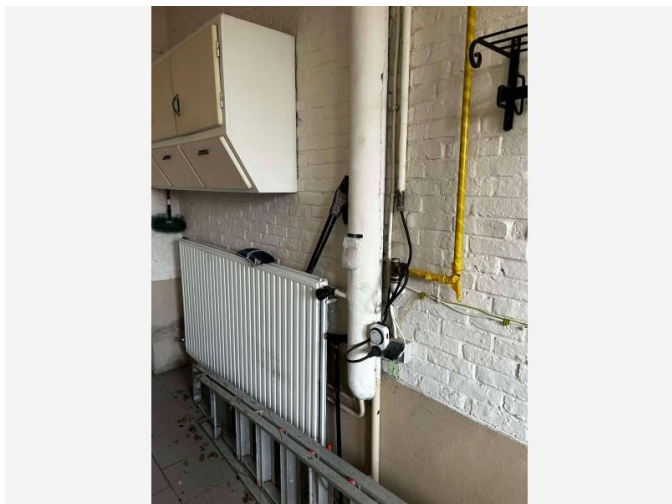
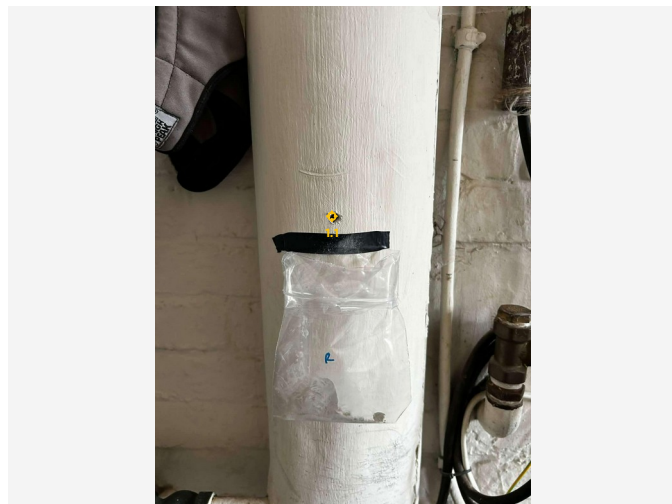
Het asbestmateriaal valt onder de mijlpaal van 2034.

Eindbeoordeling materiaalrisico	Laag materiaalrisico en/of verlaagde kans op vezelvrijgave
---------------------------------	--

Gebondenheid	Categorie 2: niet-hechtgebonden met matrix
Asbestsoort (vezeltype)	Alleen chrysotiel aanwezig
Asbestconcentratie	Laag (< 50%)
Afschermingsgraad van het gehele materiaal	Geheel of deels vrij aan de binnenlucht, maar geen contact met binnenluchtstromen
Toestand van het materiaal	Onbeschadigd, niet verweerd

#	Type	Referentie	Resultaat
1.1	Mengmonster	6020044279	Chrysotiel
1.2	Mengmonster	6020044676	Chrysotiel

Beschrijving	Leidingisolatie
Omgeving	Binnen
Primaire drager	Ruimteverwarming
Asbestmateriaal	In-situ afwerkingslagen - Thermische isolatie
Bindmiddel van asbestmateriaal	Gips - kalk
Gebondenheid op basis van bindmiddel	Niet-hechtgebonden
Hoeveelheid (lengte - omtrek - dikte - aantal)	<ul style="list-style-type: none">• 8,00 m - 20,00 cm - 7,00 cm - 1 stuk
Totaal volume	0,112 m ³
Eenvoudig bereikbaar	Ja
Bevestigingswijze	<ul style="list-style-type: none">• Verlijmd, ingegoten, versmeerd
Identificatiemethode	Een monstername door de asbestdeskundige met laboanalyse door een asbestlabo.
Destructieve handeling voor identificatie	Nee

- Verwijder dit asbestmateriaal zo snel mogelijk. Volg de toestand goed op.

- Hermetische zone (erkend asbestverwijderaar)
HZ: Gipsisolatie wordt losgesneden van dragermateriaal (leiding), asbesthoudend gips zal gemakkelijk verbrossen en is losgebonden. Om geen asbestvezels te verspreiden naar de omgeving, dient dit in hermetische zone verwijderd te worden.

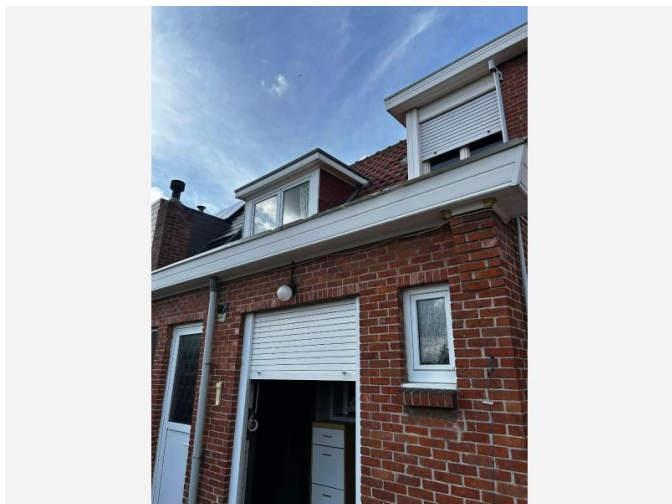
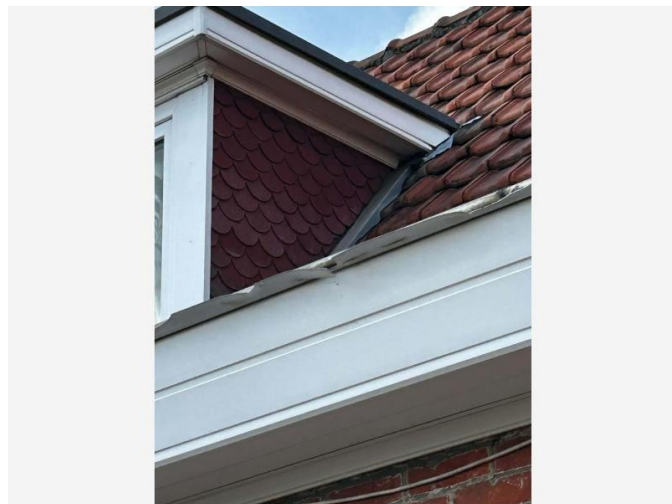
Het asbestmateriaal valt onder de mijlpaal van 2034.

Eindbeoordeling materiaalrisico	Laag materiaalrisico en/of verlaagde kans op vezelvrijgave
---------------------------------	--

Gebondenheid	Categorie 1: hechtgebonden in oorsprong
Asbestsoort (vezeltype)	Crocidoliet aanwezig
Asbestconcentratie	Laag (< 50%)
Afschermingsgraad van het gehele materiaal	Geheel of deels vrij aan de buitenlucht, maar geen contact met binnenlucht
Toestand van het materiaal	Licht beschadigd, licht verweerd. Intacte calciumsilicaatplaat of materiaal met categorie 3-gebondenheid

Beschrijving	Leien dakkappel
Omgeving	Buiten
Primaire drager	Wand buitenschil
Asbestmateriaal	Dak- en gevelbekleding - Lei, shingle
Bindmiddel van asbestmateriaal	Cement
Gebondenheid op basis van bindmiddel	Hecht
Hoeveelheid (oppervlakte - aantal)	• 10,00 m ² - 1 stuk
Totale oppervlakte	10,00 m ²
Eenvoudig bereikbaar	Ja
Bevestigingswijze	• Geklemd
Identificatiemethode	<p>De asbestdeskundige beoordeelt het materiaal als asbestverdacht en dus asbesthoudend, en dit zonder monstername.</p> <p>Motivatie: Er is een onderzoeksbeperking die monstername verhindert; De ruimte of het materiaal bevindt zich hoger dan 3,5 meter vanaf een vaste ondergrond.</p>
Destructieve handeling voor identificatie	Nee

- Verwijder dit asbestmateriaal zo snel mogelijk. Volg de toestand goed op.

- Eenvoudige handelingen: mag via doe-het-zelf of door werknemer(s) met opleidingsattest eenvoudige handelingen
EH via doe-het zelf Dragen van de nodige beschermingsmiddelen (mondmasker ffp3, handschoenen,tyvec). Indien mogelijk de ondervloer afdekken , leien voorzichtig verwijderen, extra fixeren , niet breken , niet gooien, onmiddellijk verpakken of voorzichtig in container met asbest bag plaatsen. Gebruik geen stortkokers. Indien leien in slechte staat zijn en kans bestaat op breken : Eenvoudige

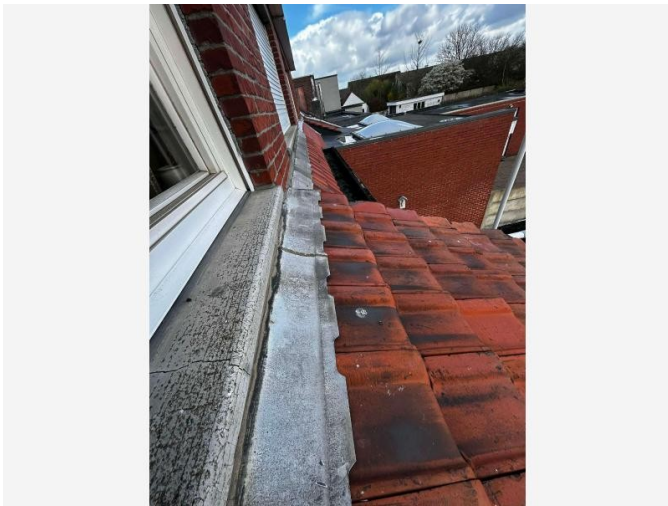
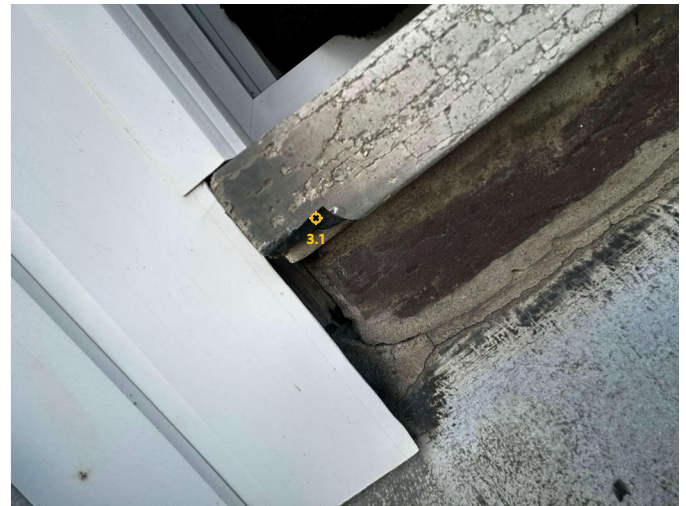
Het asbestmateriaal valt onder de mijlpaal van 2040.

Eindbeoordeling materiaalrisico	Laag materiaalrisico en/of verlaagde kans op vezelvrijgave
---------------------------------	--

Gebondenheid	Categorie 1: hechtgebonden in oorsprong
Asbestsoort (vezeltype)	Alleen chrysotiel aanwezig
Asbestconcentratie	Laag (< 50%)
Afschermingsgraad van het gehele materiaal	Geheel of deels vrij aan de buitenlucht, maar geen contact met binnenlucht
Toestand van het materiaal	Licht beschadigd, licht verweerd. Intacte calciumsilicaatplaat of materiaal met categorie 3-gebondenheid

#	Type	Referentie	Resultaat
3.1	Puntmonster	6020044808	Chrysotiel

Beschrijving	Vensterbank
Omgeving	Buiten
Primaire drager	Wandopening verticaal (raam, deur, ...)
Asbestmateriaal	Deksteen, muurkap - Vol
Bindmiddel van asbestmateriaal	Cement
Gebondenheid op basis van bindmiddel	Hecht
Hoeveelheid (oppervlakte - dikte - aantal)	<ul style="list-style-type: none">• 0,20 m² - 0,20 cm - 2 stuks
Totaal volume	< 0,001 m ³
Eenvoudig bereikbaar	Ja
Bevestigingswijze	<ul style="list-style-type: none">• Verlijmd, ingegoten, versmeerd
Identificatiemethode	Een monstername door de asbestdeskundige met laboanalyse door een asbestlabo.
Destructieve handeling voor identificatie	Nee

- Zorg voor een veilig beheer. Vermijd het beschadigen van het asbestmateriaal. Controleer de toestand jaarlijks op wijzigingen.

- Eenvoudige handelingen: mag via doe-het-zelf of door werknemer(s) met opleidingsattest eenvoudige handelingen
De dekstenen kunnen voorzichtig losgebeiteld worden, extra bevochtigen om stof te voorkomen + dragen van de nodige beschermingsmiddelen (mondmasker ffp3, handschoenen, tyvec) verpakken in plastic folie en afvoeren naar het containerpark als hechtgebonden asbestafval.

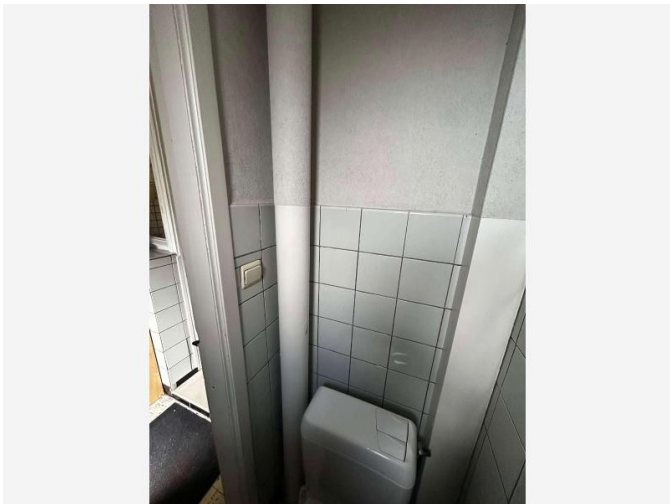
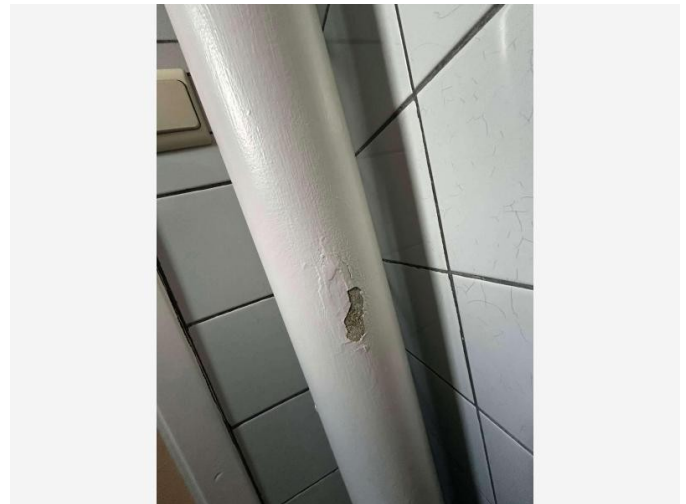
Het asbestmateriaal valt onder de mijlpaal van 2040.

Eindbeoordeling materiaalrisico	Zeer laag materiaalrisico en/of zeer lage kans op vezelvrijgave
---------------------------------	---

Gebondenheid	Categorie 1: hechtgebonden in oorsprong
Asbestsoort (vezeltype)	Crocidoliet aanwezig
Asbestconcentratie	Laag (< 50%)
Afschermingsgraad van het gehele materiaal	Niet-stootvaste afscherming
Toestand van het materiaal	Onbeschadigd, niet verweerd

Beschrijving	Buis wc
Omgeving	Binnen
Primaire drager	Sanitaire infrastructuur en uitrusting (toe- en afvoer)
Asbestmateriaal	Buis, koker, leiding, pijp, doorvoer
Bindmiddel van asbestmateriaal	Cement
Gebondenheid op basis van bindmiddel	Hecht
Hoeveelheid (lengte - omtrek - dikte - aantal)	<ul style="list-style-type: none">• 2,50 m - 15,00 cm - 5,00 cm - 1 stuk
Totaal volume	0,019 m ³
Eenvoudig bereikbaar	Ja
Bevestigingswijze	<ul style="list-style-type: none">• Verlijmd, ingegoten, versmeerd
Identificatiemethode	<p>De asbestdeskundige beoordeelt het materiaal als asbestverdacht en dus asbesthoudend, en dit zonder monstername.</p> <p>Motivatie: De monstername brengt andere schade aan dan schade die inherent is aan de monstername.</p>
Destructieve handeling voor identificatie	Nee

- Zorg voor een veilig beheer. Vermijd het beschadigen van het asbestmateriaal. Controleer de toestand jaarlijks op wijzigingen.

- Eenvoudige handelingen: mag via doe-het-zelf of door werknemer(s) met opleidingsattest eenvoudige handelingen
De buis kan voorzichtig losgebeiteld worden, extra bevochtigen om stof te voorkomen + dragen van de nodige beschermingsmiddelen (mondmasker ffp3, handschoenen, tyvec) Bij de gemeente/containerpark afsluitzakken halen om dubbel in te pakken en af te voeren naar het containerpark als hechtgebonden asbestafval.

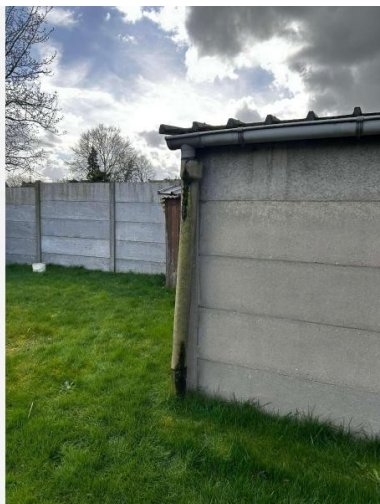
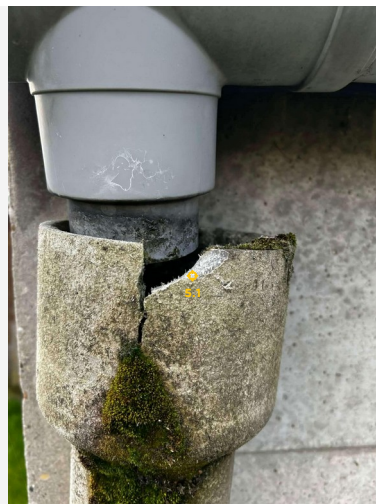
Het asbestmateriaal valt onder de mijlpaal van 2040.

Eindbeoordeling materiaalrisico	Laag materiaalrisico en/of verlaagde kans op vezelvrijgave
---------------------------------	--

Gebondenheid	Categorie 1: hechtgebonden in oorsprong
Asbestsoort (vezeltype)	Crocidoliet aanwezig
Asbestconcentratie	Laag (< 50%)
Afschermingsgraad van het gehele materiaal	Geheel of deels vrij aan de buitenlucht, maar geen contact met binnenlucht
Toestand van het materiaal	Licht beschadigd, licht verweerd. Intacte calciumsilicaatplaat of materiaal met categorie 3-gebondenheid

#	Type	Referentie	Resultaat
5.1	Puntmonster	6020044809	Chrysotiel, Crocidoliet

Beschrijving	Buis tuinhuis
Omgeving	Buiten
Primaire drager	Infrastructuur hemelwater (opvang en afvoer)
Asbestmateriaal	Buis, koker, leiding, pijp, doorvoer
Bindmiddel van asbestmateriaal	Cement
Gebondenheid op basis van bindmiddel	Hecht
Hoeveelheid (lengte - omtrek - dikte - aantal)	<ul style="list-style-type: none">• 2,00 m - 15,00 cm - 5,00 cm - 1 stuk
Totaal volume	0,015 m ³
Eenvoudig bereikbaar	Ja
Bevestigingswijze	<ul style="list-style-type: none">• Verlijmd, ingegoten, versmeerd
Identificatiemethode	Een monstername door de asbestdeskundige met laboanalyse door een asbestlabo.
Destructieve handeling voor identificatie	Nee
Opmerking	.

- Zorg voor een veilig beheer. Vermijd het beschadigen van het asbestmateriaal. Controleer de toestand jaarlijks op wijzigingen.

- Eenvoudige handelingen: mag via doe-het-zelf of door werknemer(s) met opleidingsattest eenvoudige handelingen
De buis kan voorzichtig losgebeiteld worden, extra bevochtigen om stof te voorkomen + dragen van de nodige beschermingsmiddelen (mondmasker ffp3, handschoenen, tyvec) Bij de gemeente/containerpark afsluitzakken halen om dubbel in te pakken en af te voeren naar het containerpark als hechtgebonden asbestafval.

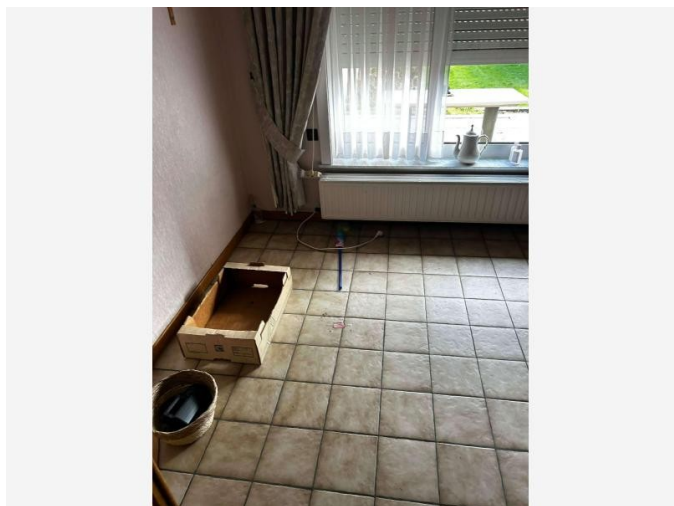
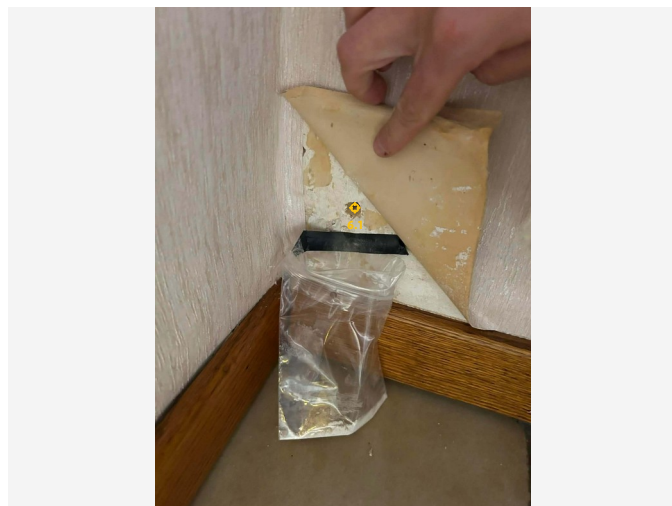
Geen asbest

#	Type	Referentie	Resultaat
6.1	Mengmonster	6020044675	Geen asbest

Beschrijving	Pleisterwerk
Omgeving	Binnen
Primaire drager	Binnenwand
Bindmiddel van materiaal	Gips - kalk
Gebondenheid op basis van bindmiddel	Niet-hechtgebonden
Hoeveelheid (oppervlakte - dikte - aantal)	• 150,00 m ² - 0,20 cm - 1 stuk
Totaal volume	0,30 m ³
Identificatiemethode	Een monstername door de asbestdeskundige met laboanalyse door een asbestlabo.
Destructieve handeling voor identificatie	Nee
