Asbestinventarisatetest

Houtstraat 91, 3890 Gingelom

Attestnummer : 20250616-000551.000

Uitgegeven op : 16.06.2025

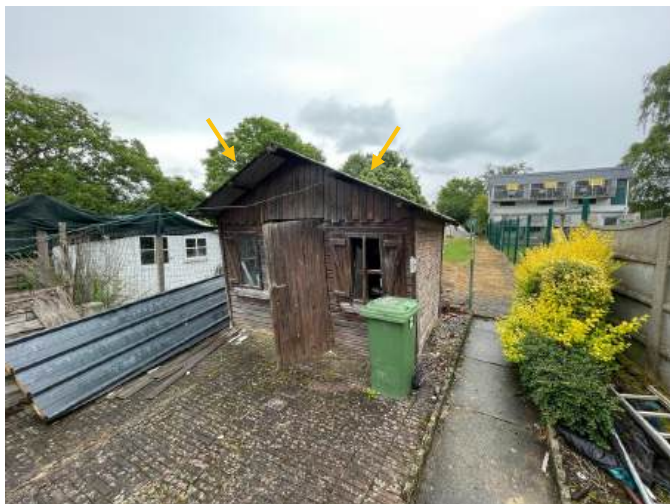
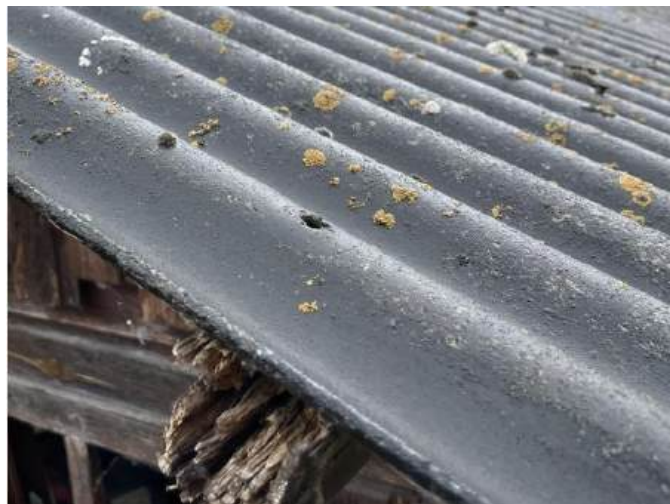
Het asbestmateriaal valt onder de mijlpaal van 2034.

Dringend verwijderen

Eindbeoordeling materiaalrisico	Hoog materiaalrisico en/of hoge kans op vezelvrijgave
---------------------------------	---

Gebondenheid	Categorie 1: hechtgebonden in oorsprong
Asbestsoort (vezeltype)	Crocidoliet aanwezig
Asbestconcentratie	Laag (< 50%)
Afschermingsgraad van het gehele materiaal	Geheel of deels (ook) vrij aan de binnenlucht
Toestand van het materiaal	Matig beschadigd, matig verweerd

Beschrijving	golfplaten dak
Omgeving	Grenst aan binnen- en buitenlucht
Primaire drager	Schuin dak
Asbestmateriaal	Dak- en gevelbekleding - Golfplaat
Bindmiddel van asbestmateriaal	Cement
Gebondenheid op basis van bindmiddel	Hecht
Hoeveelheid (oppervlakte - aantal)	<ul style="list-style-type: none">• 8,00 m² - 1 stuk
Totale oppervlakte	8,00 m ²
Eenvoudig bereikbaar	Ja
Bevestigingswijze	<ul style="list-style-type: none">• Geschroefd
Identificatiemethode	Vaststelling zonder monstername
Destructieve handeling voor identificatie	Nee

- Verwijder dit asbestmateriaal zo snel mogelijk. Volg de toestand goed op.
- Hemelwater dat afspoelt van asbestcement daken of gevels kan asbestdeeltjes bevatten. Gebruik het enkel voor gesloten circuits (bv. spoelen toiletten). Reinig na het vervangen van het dak of de gevel de dakgoten en regenwaterput of -ton om asbesthoudend sediment of slib te verwijderen
- Voer bijkomende staalname(s) uit.

- Eenvoudige handelingen: mag via doe-het-zelf of door werknemer(s) met opleidingsattest eenvoudige handelingen
Hechtgebonden asbest:

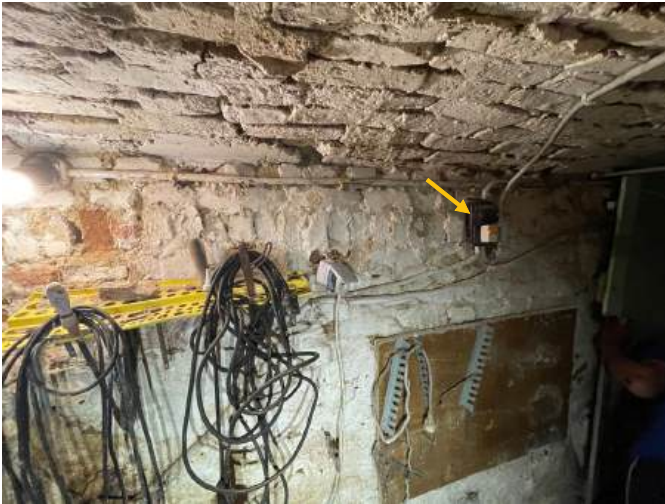
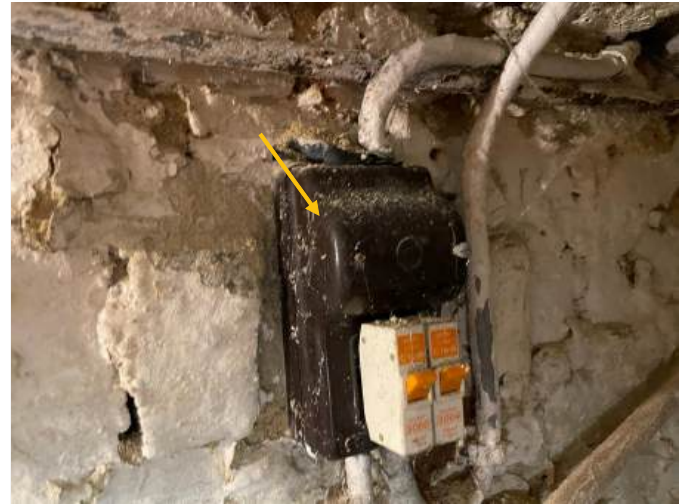
Het asbestmateriaal valt onder de mijlpaal van 2040.

Zorgvuldig beheren

Eindbeoordeling materiaalrisico	Laag materiaalrisico en/of verlaagde kans op vezelvrijgave
---------------------------------	--

Gebondenheid	Categorie 1: hechtgebonden in oorsprong
Asbestsoort (vezeltype)	Crocidoliet aanwezig
Asbestconcentratie	Laag (< 50%)
Afschermingsgraad van het gehele materiaal	Geheel of deels (ook) vrij aan de binnenlucht
Toestand van het materiaal	Onbeschadigd, niet verweerd

Beschrijving	bakelieten stopcontacten/schakelaars
Omgeving	Binnen
Primaire drager	Communicatie en elektrische infrastructuur en uitrusting
Asbestmateriaal	Plaat, paneel, tablet - Type Bakeliet
Bindmiddel van asbestmateriaal	Kunststof of -hars
Gebondenheid op basis van bindmiddel	Hecht
Hoeveelheid (oppervlakte - dikte - aantal)	• 0,10 m ² - 0,50 cm - 1 stuk
Totaal volume	< 0,001 m ³
Eenvoudig bereikbaar	Ja
Bevestigingswijze	• Geschroefd
Identificatiemethode	Vaststelling zonder monstername
Destructieve handeling voor identificatie	Nee

- Zorg voor een veilig beheer. Vermijd het beschadigen van het asbestmateriaal. Controleer de toestand jaarlijks op wijzigingen.

- Eenvoudige handelingen: mag via doe-het-zelf of door werknemer(s) met opleidingsattest eenvoudige handelingen
In zijn geheel verwijderen, vermijd breuk.

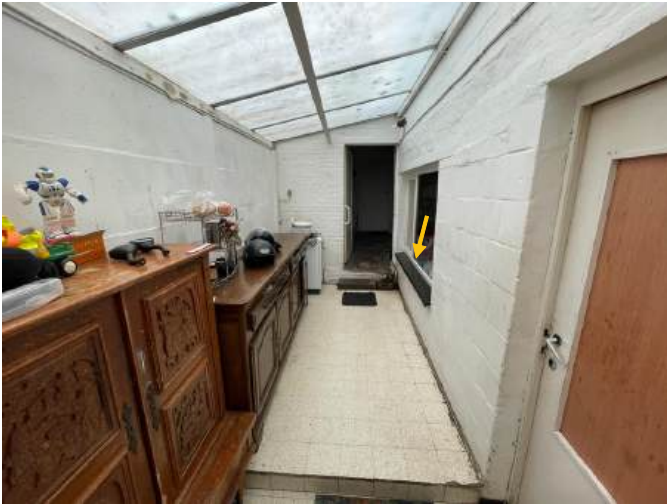
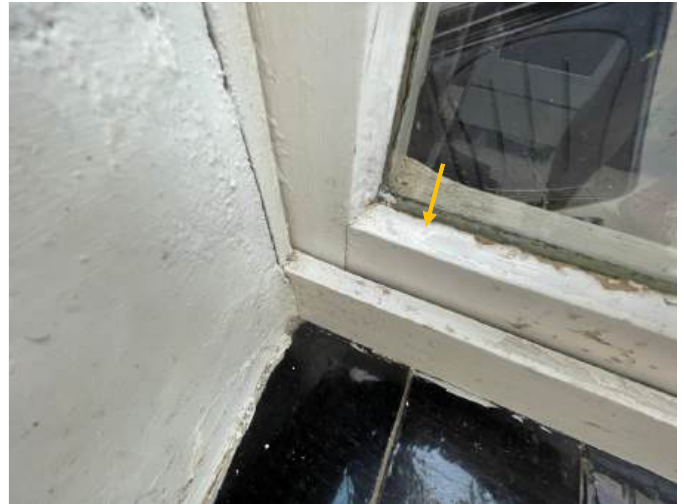
Het asbestmateriaal valt onder de mijlpaal van 2040.

Zorgvuldig beheren

Eindbeoordeling materiaalrisico	Laag materiaalrisico en/of verlaagde kans op vezelvrijgave
---------------------------------	--

Gebondenheid	Categorie 1: hechtgebonden in oorsprong
Asbestsoort (vezeltype)	Amfibool aanwezig, uitgezonderd crocidoliet
Asbestconcentratie	Laag (< 50%)
Afschermingsgraad van het gehele materiaal	Geheel of deels (ook) vrij aan de binnenlucht
Toestand van het materiaal	Licht beschadigd, licht verweerd. Intact calciumsilicaatmateriaal of categorie III 'gebondenheid'

Beschrijving	mastiek glas-hout binnenramen
Omgeving	Binnen
Primaire drager	Wandopening verticaal (raam, deur, ...)
Asbestmateriaal	In-situ afwerkingslagen - Pasta, stopverf, voegsel, stopsel, vulsel, mastiek, kitten, ...
Bindmiddel van asbestmateriaal	Kitten, mastiek, pasta
Gebondenheid op basis van bindmiddel	Hecht
Hoeveelheid (gewicht - aantal)	<ul style="list-style-type: none">• 0,50 kg - 1 stuk
Totaal gewicht	0,50 kg
Eenvoudig bereikbaar	Ja
Bevestigingswijze	<ul style="list-style-type: none">• Verlijmd, ingegoten, versmeerd
Identificatiemethode	Vaststelling zonder monsternamen
Destructieve handeling voor identificatie	Nee
Opmerking	bevat mogelijk asbest, geen staalname op klantenvraag.

- Zorg voor een veilig beheer. Vermijd het beschadigen van het asbestmateriaal. Controleer de toestand jaarlijks op wijzigingen.
- in afwachting van verwijdering: extra afkitten

- Eenvoudige handelingen: mag via doe-het-zelf of door werknemer(s) met opleidingsattest eenvoudige handelingen in zijn geheel verwijderen samen met ramen

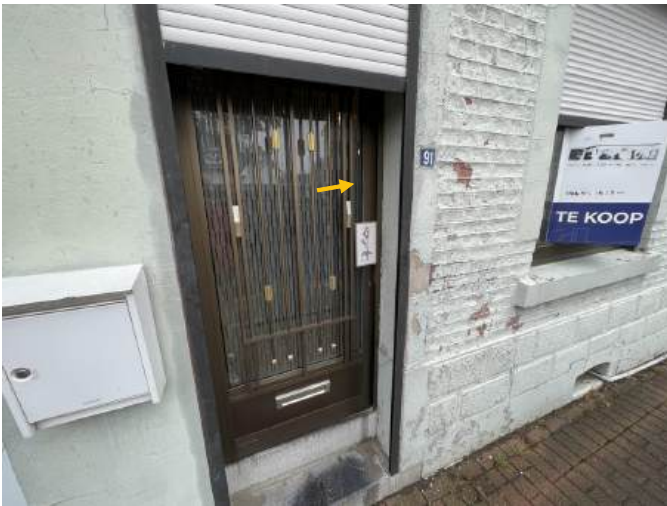
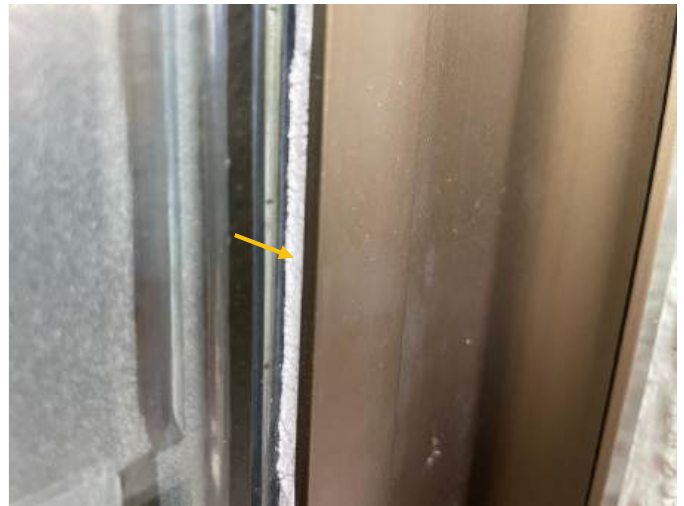
Het asbestmateriaal valt onder de mijlpaal van 2040.

Zorgvuldig beheren

Eindbeoordeling materiaalrisico	Laag materiaalrisico en/of verlaagde kans op vezelvrijgave
---------------------------------	--

Gebondenheid	Categorie 1: hechtgebonden in oorsprong
Asbestsoort (vezeltype)	Amfibool aanwezig, uitgezonderd crocidoliet
Asbestconcentratie	Laag (< 50%)
Afschermingsgraad van het gehele materiaal	Enkel randen niet afgeschermd maar geen contact met binnenluchtstromen
Toestand van het materiaal	Matig beschadigd, matig verweerd

Beschrijving	mastiek glas-alu ramen
Omgeving	Grenst aan binnen- en buitenlucht
Primaire drager	Wandopening verticaal (raam, deur, ...)
Asbestmateriaal	In-situ afwerkingslagen - Pasta, stopverf, voegsel, stopsel, vulsel, mastiek, kitten, ...
Bindmiddel van asbestmateriaal	Kitten, mastiek, pasta
Gebondenheid op basis van bindmiddel	Hecht
Hoeveelheid (gewicht - aantal)	<ul style="list-style-type: none">• 0,20 kg - 1 stuk
Totaal gewicht	0,20 kg
Eenvoudig bereikbaar	Ja
Bevestigingswijze	<ul style="list-style-type: none">• Geklemd• Verlijmd, ingegoten, versmeerd
Identificatiemethode	Vaststelling zonder monstername
Destructieve handeling voor identificatie	Nee
Opmerking	mogelijk asbesthoudend, geen staalname op klantenvraag.

- Verwijder dit asbestmateriaal zo snel mogelijk. Volg de toestand goed op.
- in afwachting van verwijdering: extra afkitten

- Eenvoudige handelingen: mag via doe-het-zelf of door werknemer(s) met opleidingsattest eenvoudige handelingen in zijn geheel verwijderen samen met ramen.

Het is aangewezen dit materiaal te laten verwijderen door een erkend asbestverwijderaar of iemand met opleidingsattest éénvoudige handelingen.

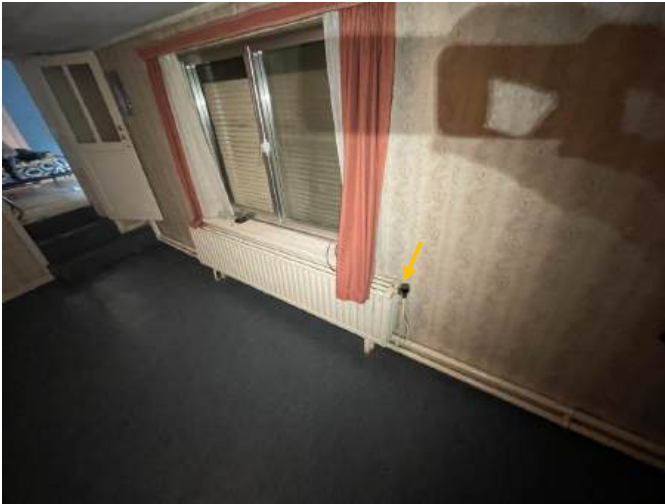
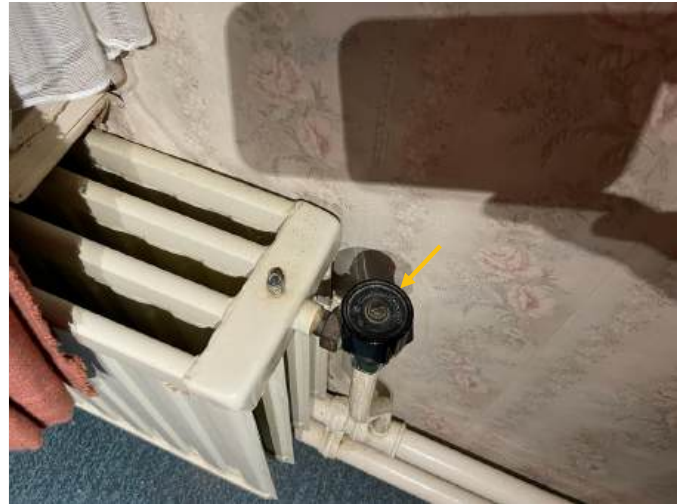
Het asbestmateriaal valt onder de mijlpaal van 2040.

Zorgvuldig beheren

Beschrijving	bakelieten radiatorknop
Omgeving	Binnen
Primaire drager	Binnenwand
Asbestmateriaal	Plaat, paneel, tablet - Type Bakeliet
Bindmiddel van asbestmateriaal	Kunststof of -hars
Gebondenheid op basis van bindmiddel	Hecht
Hoeveelheid (oppervlakte - dikte - aantal)	• 0,20 m ² - 0,50 cm - 1 stuk
Totaal volume	0,001 m ³
Eenvoudig bereikbaar	Ja
Bevestigingswijze	• Geschroefd
Identificatiemethode	Vaststelling zonder monstername
Destructieve handeling voor identificatie	Nee

- Zorg voor een veilig beheer. Vermijd het beschadigen van het asbestmateriaal. Controleer de toestand jaarlijks op wijzigingen.

- Eenvoudige handelingen: mag via doe-het-zelf of door werknemer(s) met opleidingsattest eenvoudige handelingen

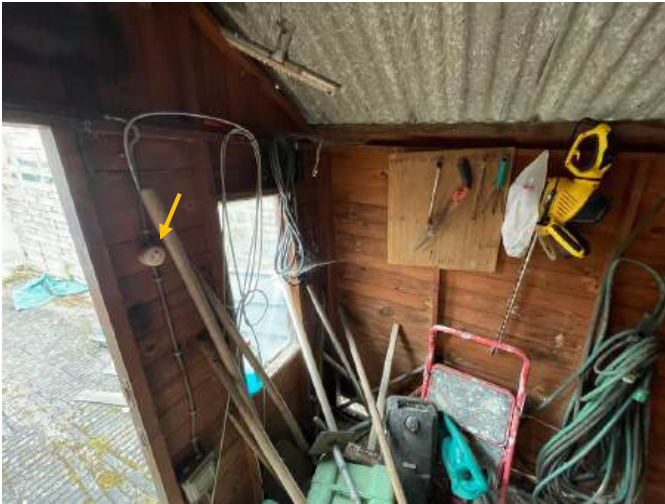
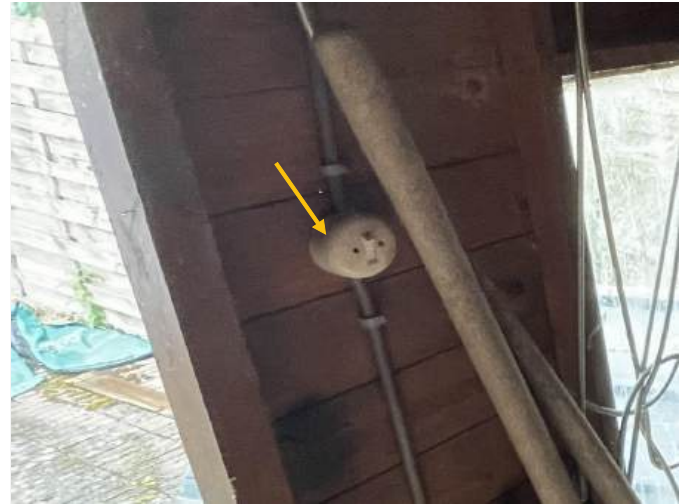
Beschrijving	bakelieten stopcontacten/schakelaars
Omgeving	Binnen
Primaire drager	Binnenwand
Asbestmateriaal	Plaat, paneel, tablet - Type Bakeliet
Bindmiddel van asbestmateriaal	Kunststof of -hars
Gebondenheid op basis van bindmiddel	Hecht
Hoeveelheid (oppervlakte - dikte - aantal)	<ul style="list-style-type: none">• 0,20 m² - 0,50 cm - 1 stuk
Totaal volume	0,001 m ³
Eenvoudig bereikbaar	Ja
Bevestigingswijze	<ul style="list-style-type: none">• Geschroefd
Identificatiemethode	Vaststelling zonder monsternamen
Destructieve handeling voor identificatie	Nee
Opmerking	Op meerdere plaatsen in de woning bevinden zich bakelieten stopcontacten/schakelaars (niet noodzakelijk allemaal aangeduid op de plannen)

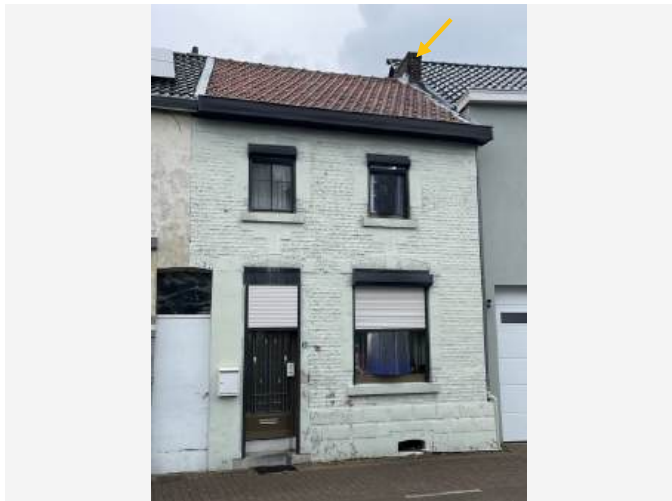
Fiche 9: mogelijke aanwezigheid van buis in schouw kan niet onderzocht worden.

Beperking

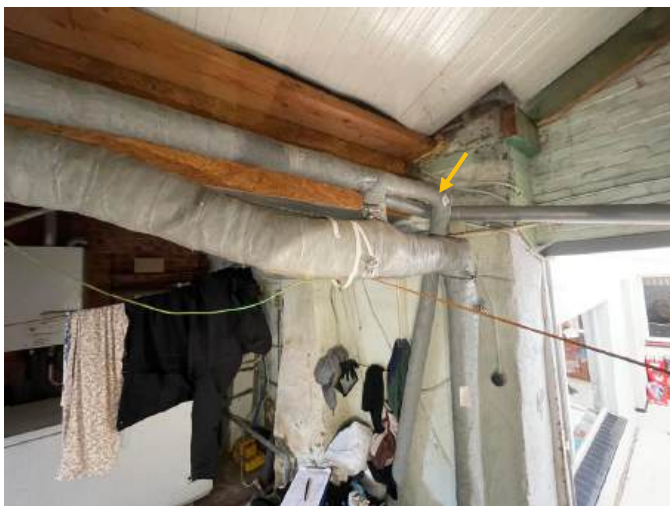
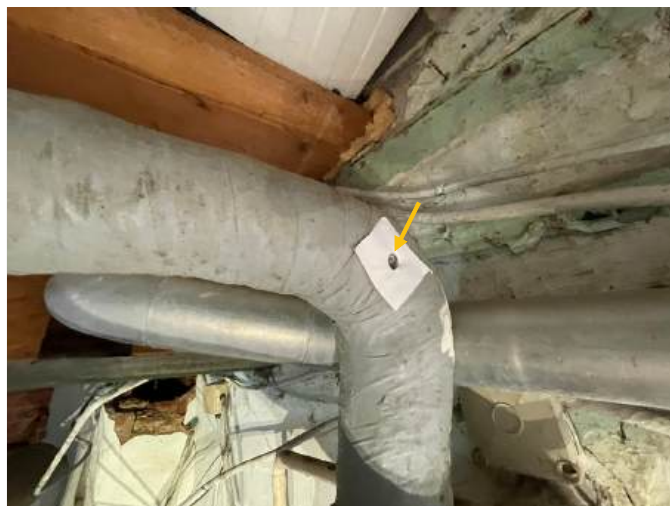
Fiche 20: buisisolatie bocht

Geen asbest

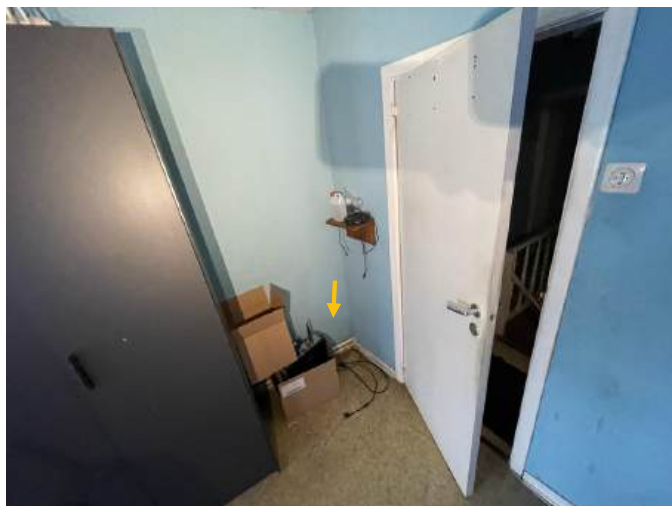
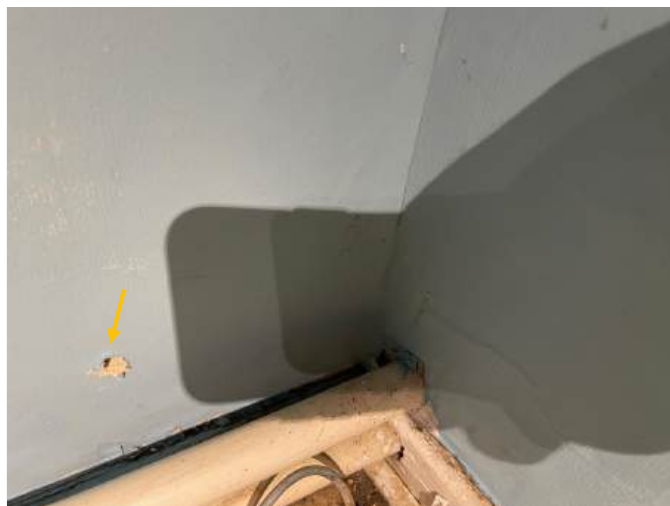
Fiche 21: pleister muren

Geen asbest

Beschrijving	pleister muren
Omgeving	Binnen
Primaire drager	Binnenwand
Bindmiddel van materiaal	Gips - kalk
Gebondenheid op basis van bindmiddel	Niet-hechtgebonden
Hoeveelheid (oppervlakte - dikte - aantal)	• 140,00 m ² - 1,00 cm - 1 stuk
Totaal volume	1,40 m ³
Identificatiemethode	Vaststelling met monstername
Destructieve handeling voor identificatie	Nee
Opmerking	<p>De hoeveelheid is een schatting en kan afwijken van de werkelijke toestand. Waar mogelijk wordt staalname uitgevoerd conform het inspectieprotocol: in een droge ruimte (vb slaapkamer), in een natte ruimte (vb keuken of badkamer) in een traphal en in een stookruimte.</p> <p>Andere wanden: hout, baksteen, pleisterplaat 'smeernaden niuet waarneembaar), tegel</p>
