# Asbestinventarisatetest

Diepestraat 20, 9860 Oosterzele

Attestnummer : 20260320-000261.000

Uitgegeven op : 20.03.2026

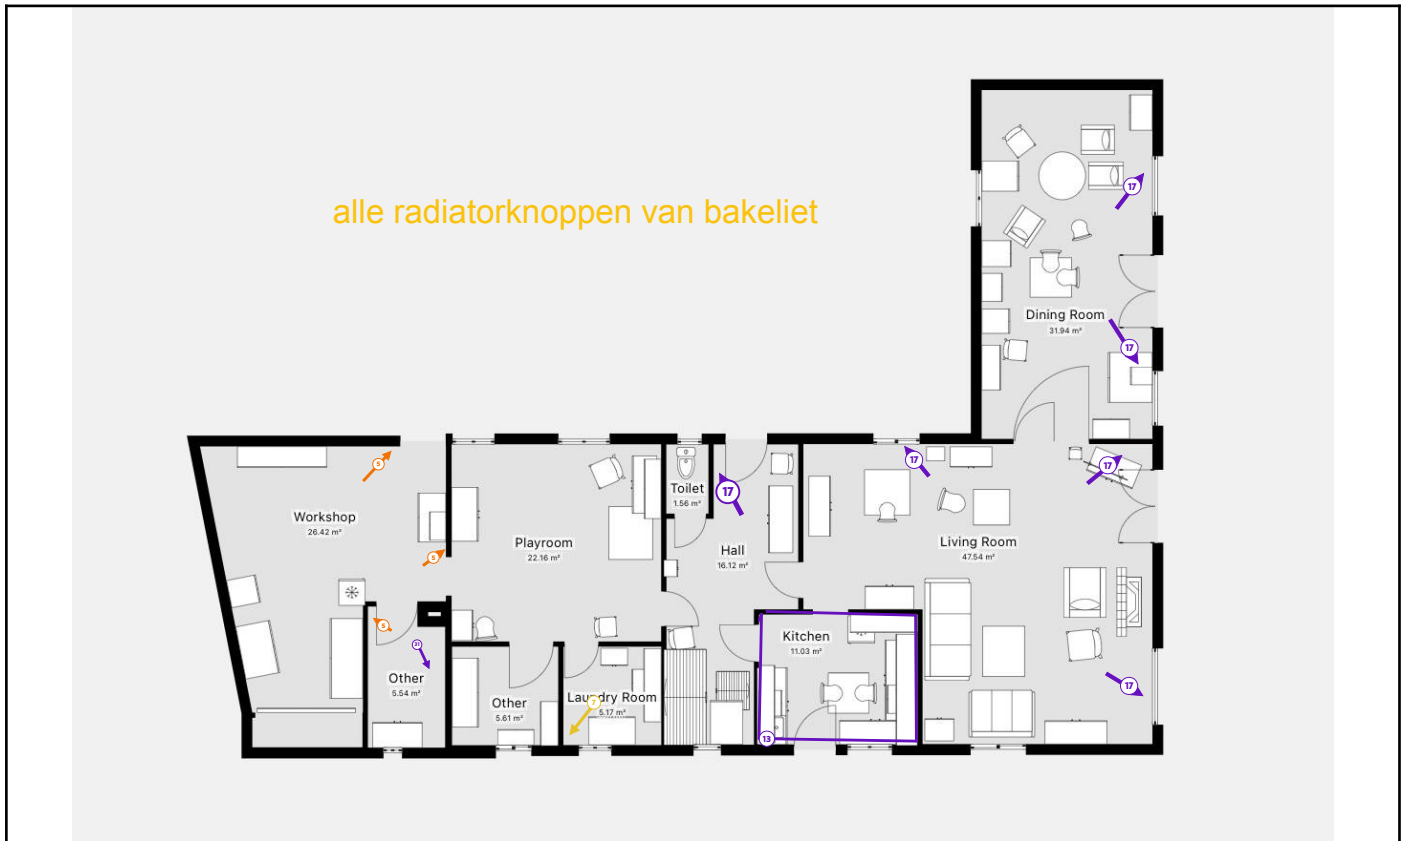
## Plan 1.2: Gelijkvloers

Beschrijving	Type	Actie
4. Radiatoren - Knoppen	Asbestmateriaal	Verwijderen
5. Bakeliet schakelmateriaal	Asbestmateriaal	Verwijderen
7. Bakeliet meter- en zekering kast	Asbestmateriaal	Zorgvuldig beheren
13. Tegellijn achter wandtegels & plinten	Advies	-
17. Radiatoren - Dichtingen	Advies	-
31. Brander/CV-ketel - Isolatie/pakkingen	Overige ruimte of materiaal	-

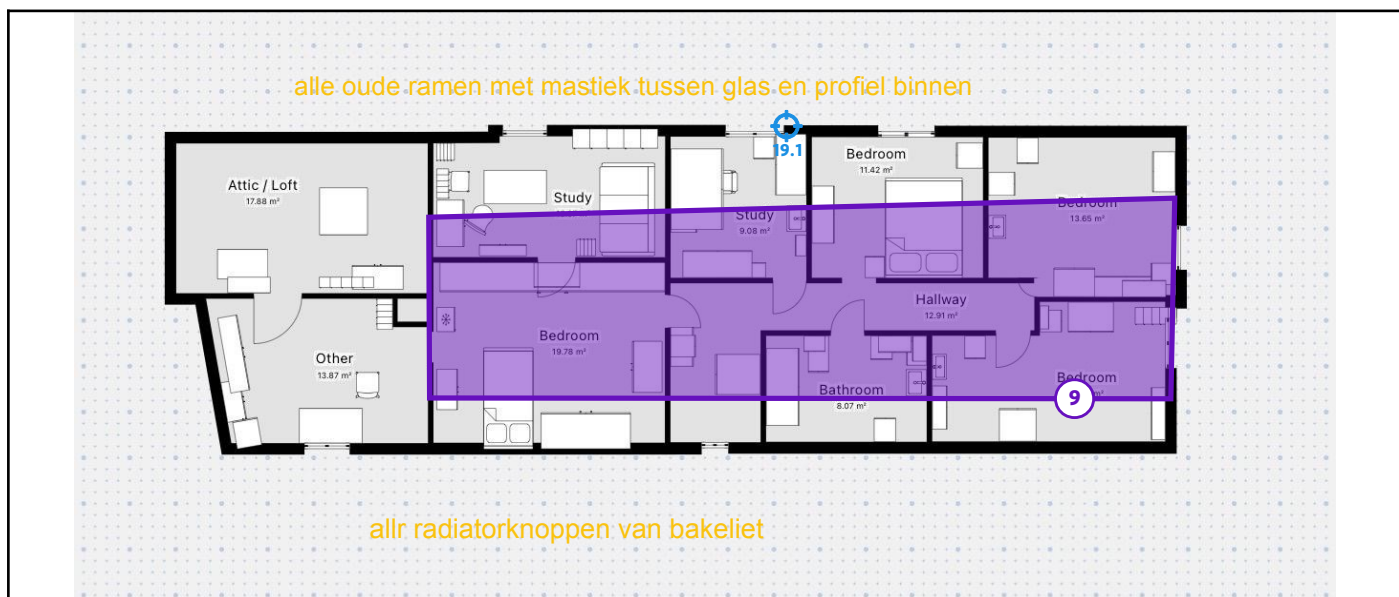
## Plan 1.7: Verdieping

Beschrijving	Type	Actie
4. Radiatoren - Knoppen	Asbestmateriaal	<a href="#">Verwijderen</a>
9. Zolder niet toegankelijk	Beperking	-
19. Mastiek/kit tussen glas en profiel - Binnen	Geen asbest	-
19.1 Code: M03	Puntmonster	-

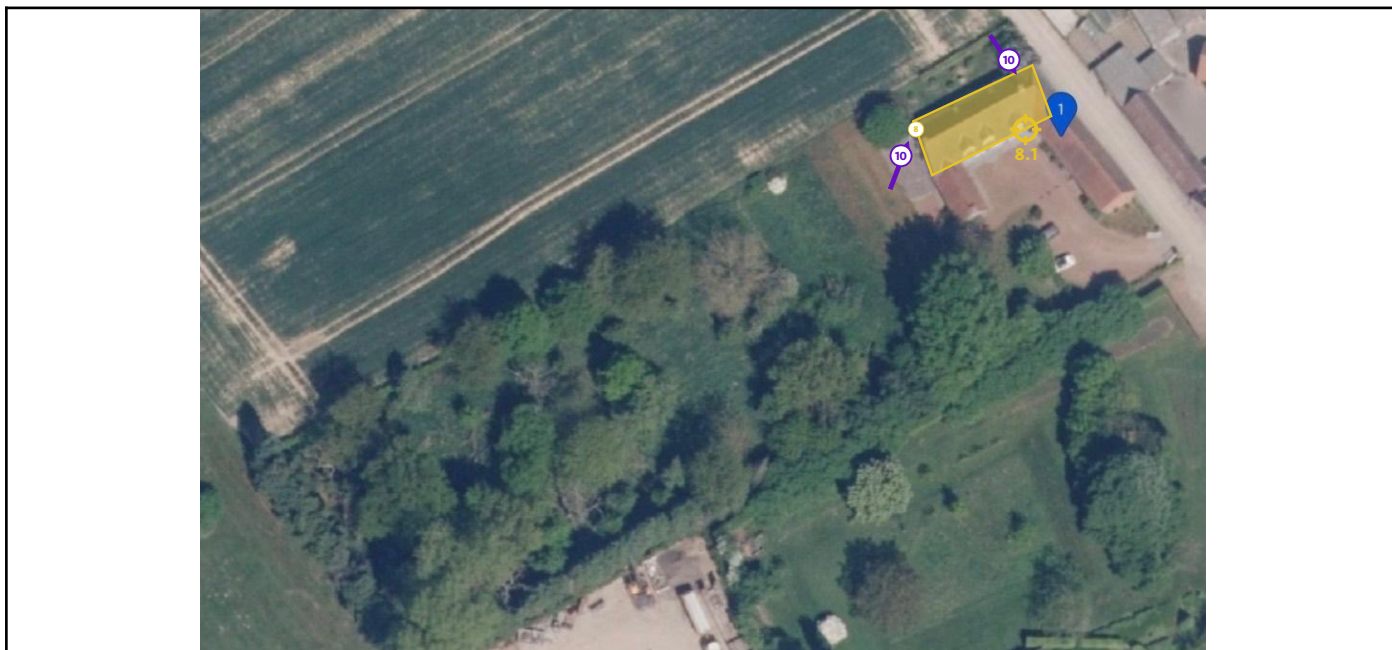
## Plan 1.12: Dak

Beschrijving	Type	Actie
8. Onderdak woning cementplaat	Asbestmateriaal	Zorgvuldig beheren
8.1 Code: M01	Puntmonster	-
10. Binnenzijde en bovenzijde van de schouw	Beperking	-

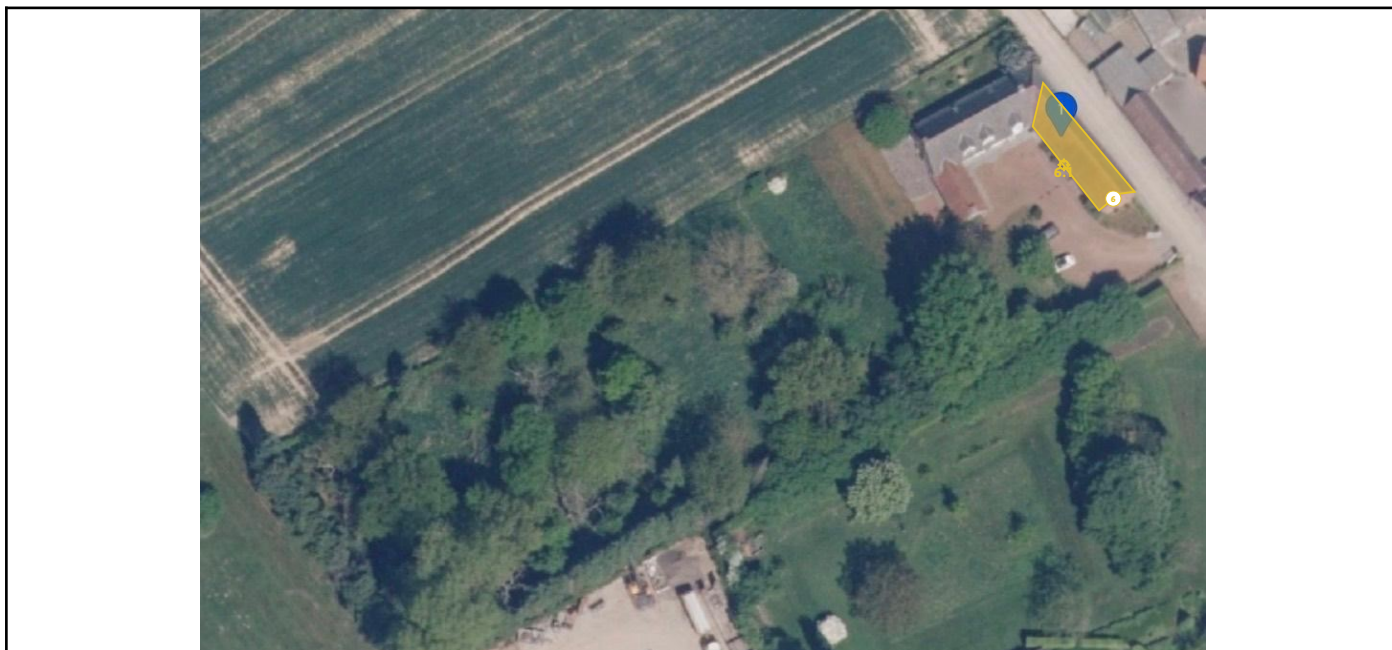
## Plan 2.3: Dak

Beschrijving	Type	Actie
6. Onderdak stal cementplaat	Asbestmateriaal	Zorgvuldig beheren
6.1 Code: M06	Puntmonster	-

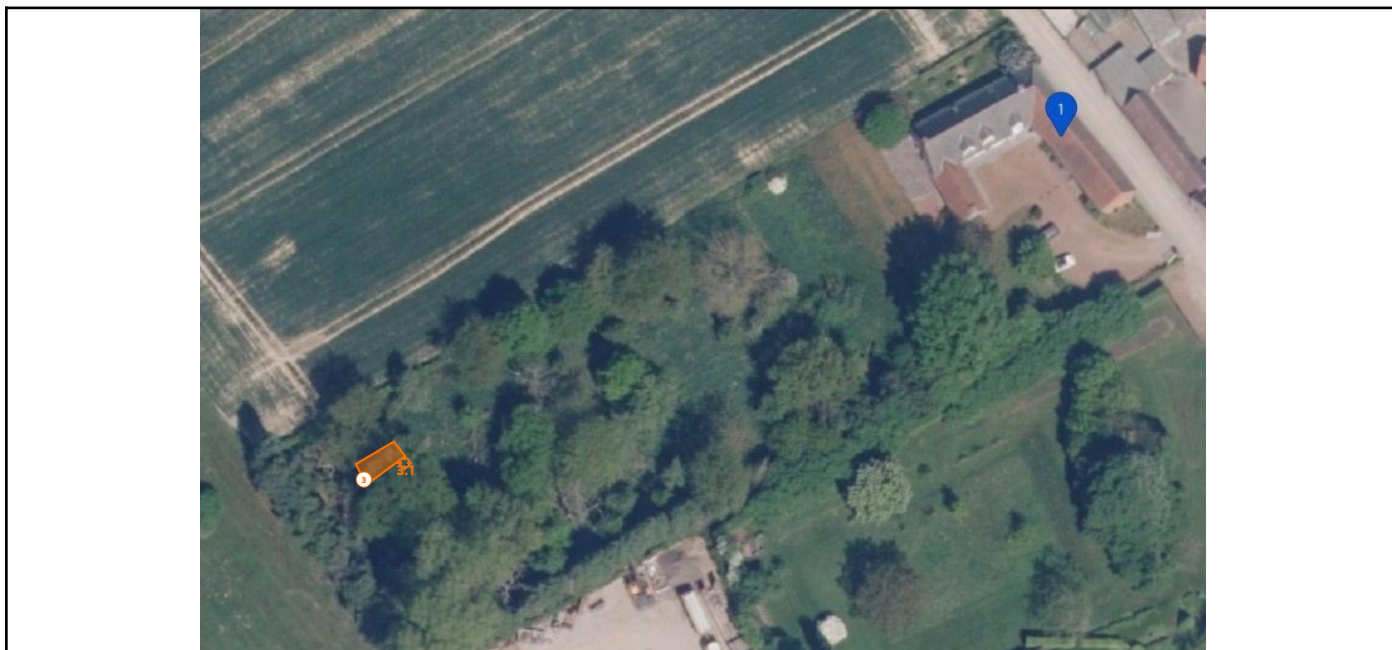
## Plan 3.2: Afdak

Beschrijving	Type	Actie
3. dakbedekking - golfplaten afdak achteraan	Asbestmateriaal	<a href="#">Verwijderen</a>
3.1 Code: M09	Puntmonster	-

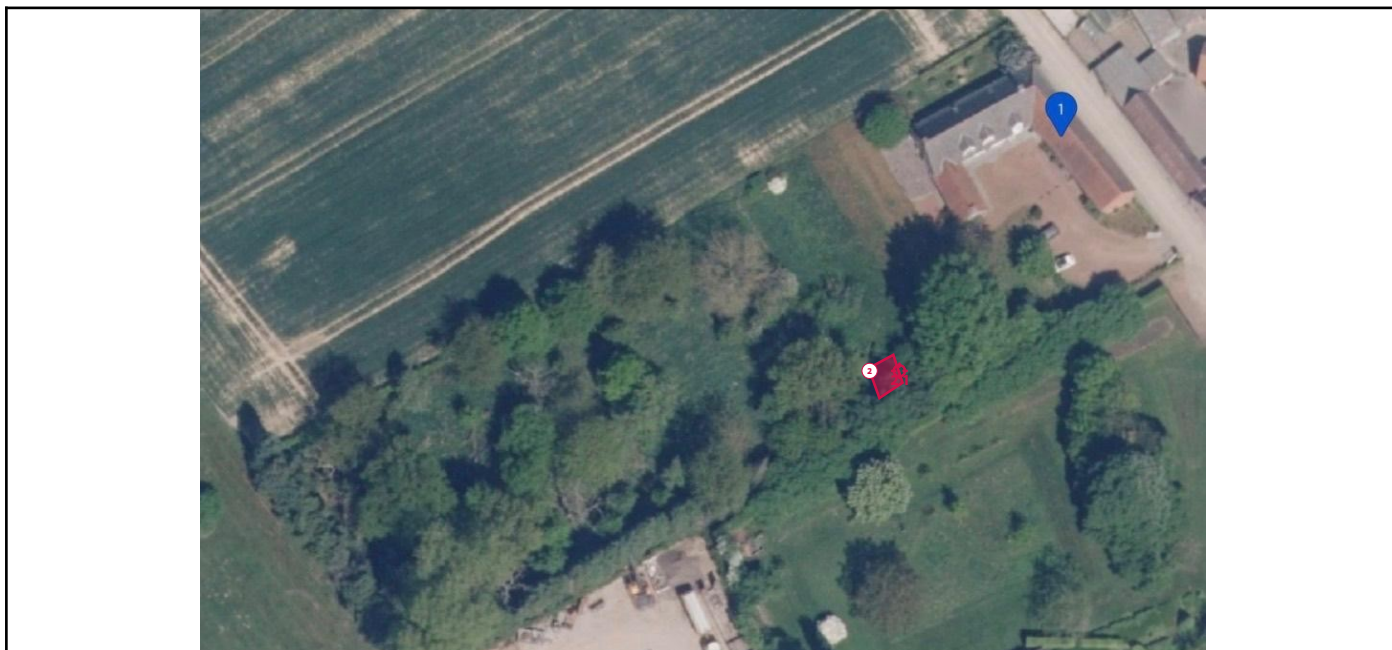
## Plan 4.2: Dak

Beschrijving	Type	Actie
2. dakbedekking - golfplaten afdak vooraan	Asbestmateriaal	Dringend verwijderen
2.1 Code: M11	Puntmonster	-

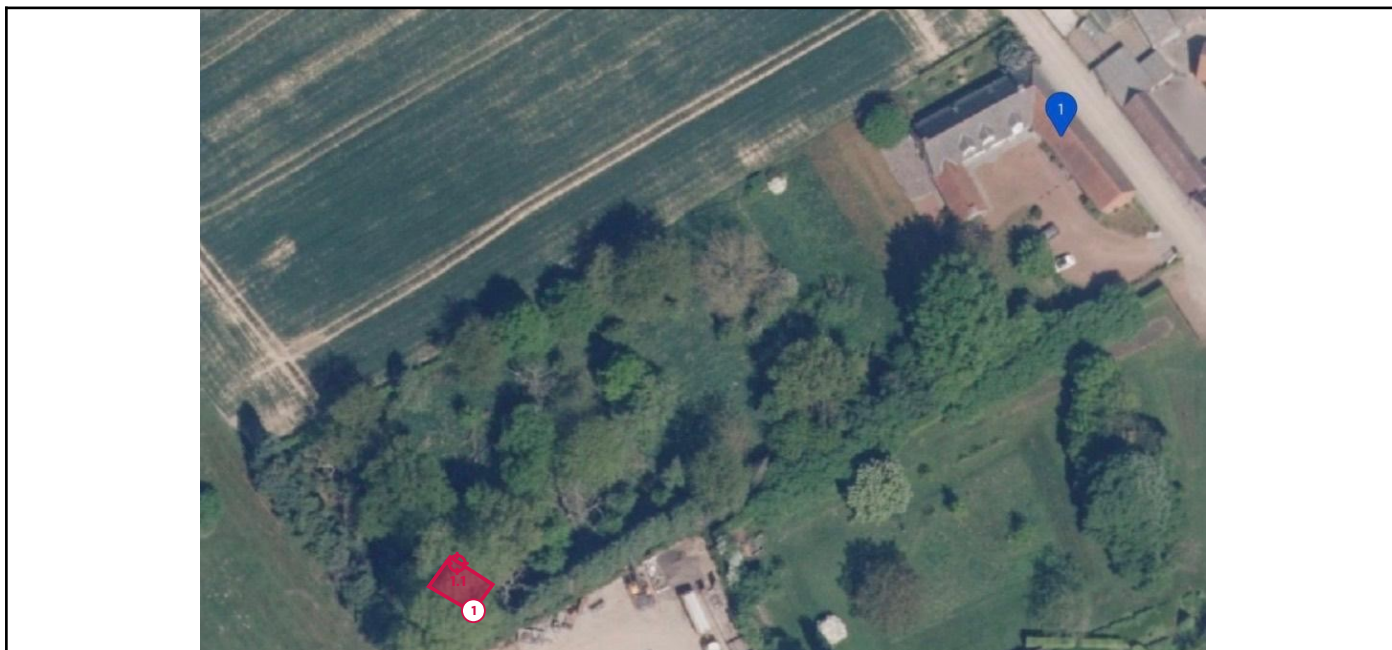
## Plan 5.2: Dak

Beschrijving	Type	Actie
1. dakbedekking - golfplaten oude kar	Asbestmateriaal	Dringend verwijderen
1.1 Code: M10	Puntmonster	-

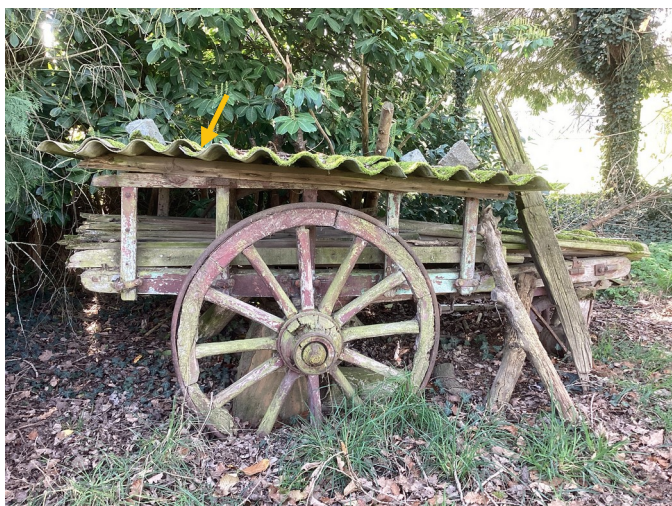
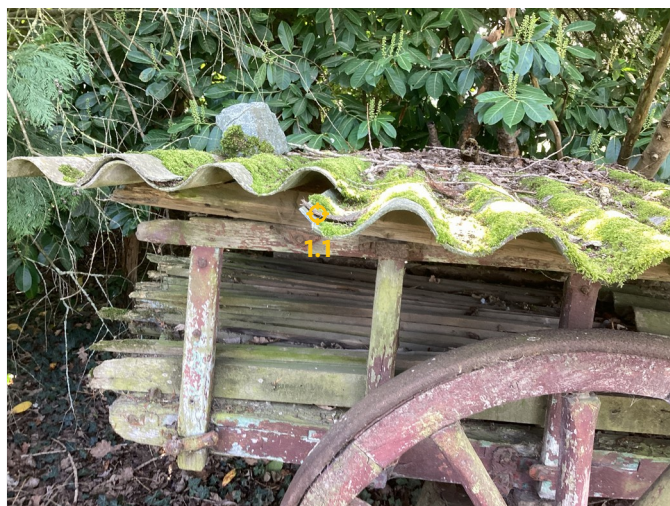
Eindbeoordeling materiaalrisico	Hoog materiaalrisico en/of hoge kans op vezelvrijgave
---------------------------------	-------------------------------------------------------

Gebondenheid	Categorie 1: hechtgebonden in oorsprong
Asbestsoort (vezeltype)	Crocidoliet aanwezig
Asbestconcentratie	Laag (< 50%)
Afschermingsgraad van het gehele materiaal	Geheel of deels vrij aan de binnenlucht, maar geen contact met binnenluchtstromen
Toestand van het materiaal	Matig beschadigd, matig verweerd

#	Type	Referentie	Resultaat
1.1	Puntmonster	M10	Chrysotiel, Crocidoliet

Beschrijving	dakbedekking - golfplaten oude kar
Omgeving	Grenst aan binnen- en buitenlucht
Primaire drager	Schuin dak
Asbestmateriaal	Dak- en gevelbekleding - Golfplaat
Bindmiddel van asbestmateriaal	Cement
Gebondenheid op basis van bindmiddel	Hecht
Hoeveelheid (oppervlakte - aantal)	<ul style="list-style-type: none"><li>• 8,00 m<sup>2</sup> - 1 stuk</li></ul>
Totale oppervlakte	8,00 m <sup>2</sup>
Eenvoudig bereikbaar	Ja
Bevestigingswijze	<ul style="list-style-type: none"><li>• Geschroefd</li></ul>
Identificatiemethode	Een monstername door de asbestdeskundige met laboanalyse door een asbestlabo.
Destructieve handeling voor identificatie	Nee
Opmerking	De hoeveelheid betreft een schatting.

**Dringend verwijderen**

- Hemelwater dat afspoelt van asbestcement daken of gevels kan asbestdeeltjes bevatten. Gebruik het enkel voor gesloten circuits (bv. spoelen toiletten). Reinig na het vervangen van het dak of de gevel de dakgoten en regenwaterput of -ton om asbesthoudend sediment of slib te verwijderen

- Eenvoudige handelingen: mag via doe-het-zelf of door werknemer(s) met opleidingsattest eenvoudige handelingen  
Bij het uitvoeren van eenvoudige handelingen, zoals toegestaan via doe-het-zelfmethoden of door werknemers met een opleidingsattest, is het gebruik van de juiste persoonlijke beschermingsmiddelen (PBM's) verplicht om blootstelling aan asbestvezels te voorkomen. Wij adviseren echter om asbest te laten verwijderen door een werknemer met opleidingscertificaat. Maar het is ook toegestaan via de doe-het-zelfmethode, mits de juiste voorzorgsmaatregelen en PBM's in acht worden genomen. De te gebruiken PBM's zijn:
  - FFP3-mondmasker of halfgelaatsmasker met P3 filter
  - wegwerpoverall (Tyvek CATIII, type 5en 6)

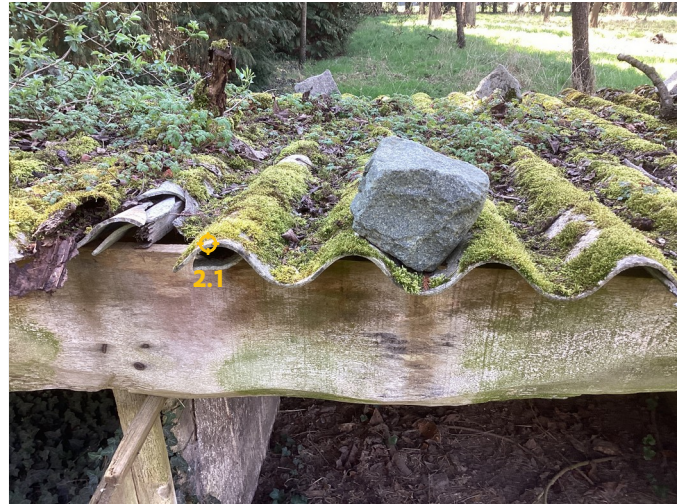
Eindbeoordeling materiaalrisico	Hoog materiaalrisico en/of hoge kans op vezelvrijgave
---------------------------------	-------------------------------------------------------

Gebondenheid	Categorie 1: hechtgebonden in oorsprong
Asbestsoort (vezeltype)	Crocidoliet aanwezig
Asbestconcentratie	Laag (< 50%)
Afschermingsgraad van het gehele materiaal	Geheel of deels vrij aan de binnenlucht, maar geen contact met binnenluchtstromen
Toestand van het materiaal	Matig beschadigd, matig verweerd

#	Type	Referentie	Resultaat
2.1	Puntmonster	M11	Chrysotiel, Crocidoliet

<b>Beschrijving</b>	dakbedekking - golfplaten afdak vooraan
<b>Omgeving</b>	Grenst aan binnen- en buitenlucht
<b>Primaire drager</b>	Schuin dak
<b>Asbestmateriaal</b>	Dak- en gevelbekleding - Golfplaat
<b>Bindmiddel van asbestmateriaal</b>	Cement
<b>Gebondenheid op basis van bindmiddel</b>	Hecht
<b>Hoeveelheid (oppervlakte - aantal)</b>	<ul style="list-style-type: none"><li>• 9,00 m<sup>2</sup> - 1 stuk</li></ul>
<b>Totale oppervlakte</b>	9,00 m <sup>2</sup>
<b>Eenvoudig bereikbaar</b>	Ja
<b>Bevestigingswijze</b>	<ul style="list-style-type: none"><li>• Geschroefd</li></ul>
<b>Identificatiemethode</b>	Een monstername door de asbestdeskundige met laboanalyse door een asbestlabo.
<b>Destructieve handeling voor identificatie</b>	Nee
<b>Opmerking</b>	De hoeveelheid betreft een schatting.

**Dringend verwijderen**

- Hemelwater dat afspoelt van asbestcement daken of gevels kan asbestdeeltjes bevatten. Gebruik het enkel voor gesloten circuits (bv. spoelen toiletten). Reinig na het vervangen van het dak of de gevel de dakgoten en regenwaterput of -ton om asbesthoudend sediment of slib te verwijderen

- Eenvoudige handelingen: mag via doe-het-zelf of door werknemer(s) met opleidingsattest eenvoudige handelingen  
Bij het uitvoeren van eenvoudige handelingen, zoals toegestaan via doe-het-zelfmethoden of door werknemers met een opleidingsattest, is het gebruik van de juiste persoonlijke beschermingsmiddelen (PBM's) verplicht om blootstelling aan asbestvezels te voorkomen. Wij adviseren echter om asbest te laten verwijderen door een werknemer met opleidingscertificaat. Maar het is ook toegestaan via de doe-het-zelfmethode, mits de juiste voorzorgsmaatregelen en PBM's in acht worden genomen. De te gebruiken PBM's zijn:
  - FFP3-mondmasker of halfgelaatsmasker met P3 filter
  - wegwerpoverall (Tyvek CATIII, type 5en 6)

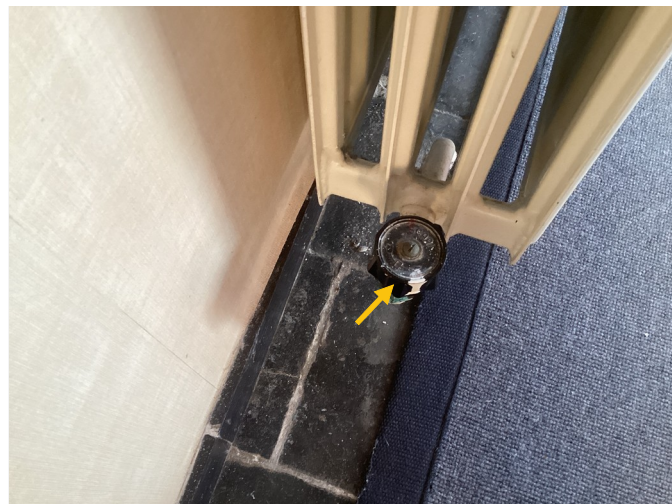
Beschrijving	Radiatoren - Knoppen
Omgeving	Binnen
Primaire drager	Ruimteverwarming
Asbestmateriaal	Plaat, paneel, tablet - Type Bakeliet
Bindmiddel van asbestmateriaal	Kunststof of -hars
Gebondenheid op basis van bindmiddel	Hecht
Hoeveelheid (oppervlakte - dikte - aantal)	• 0,10 m <sup>2</sup> - 0,20 cm - 15 stuks
Totaal volume	0,003 m <sup>3</sup>
Eenvoudig bereikbaar	Ja
Bevestigingswijze	• Geschroefd
Identificatiemethode	De asbestdeskundige beoordeelt het materiaal als asbestverdacht en dus asbesthoudend, en dit zonder monstername.  Motivatie: De monstername brengt andere schade aan dan schade die inherent is aan de monstername.
Destructieve handeling voor identificatie	Nee
Opmerking	De genoteerde hoeveelheid is een schatting.

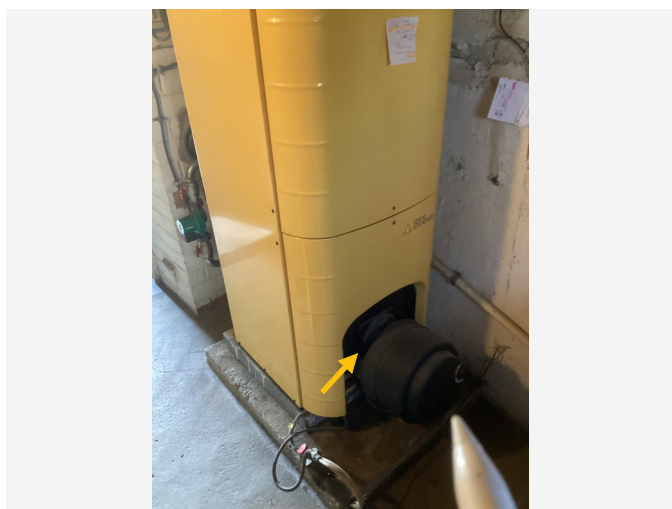
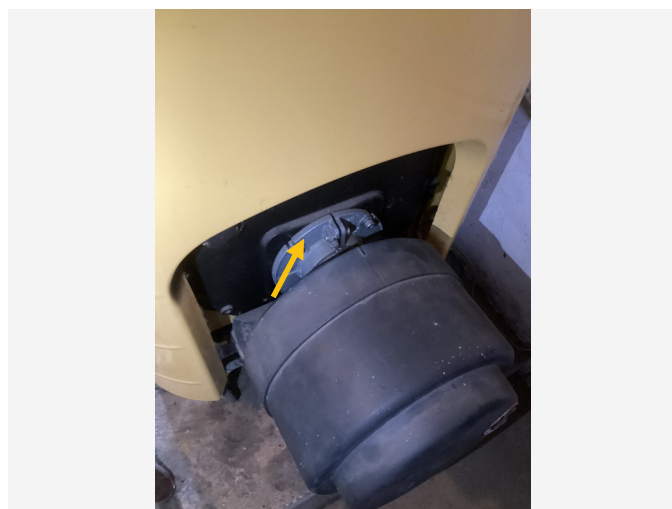
### Fiche 31: Brander/CV-ketel - Isolatie/pakkingen

Beschrijving	Notitie	Terug te vinden op plannen
Fiche 31: Brander/CV-ketel - Isolatie/pakkingen	Mogelijk bevat de brander/CV-ketel asbestverdachte isolatie en/of pakkingen. Inspectie zonder demontage was niet mogelijk op moment van de inspectie.	Plan 1.2: Gelijkvloers
