# Asbestinventarisatattest

Oude Postweg 57, 1652 Beersel

Attestnummer : 20260325-000510.000

Uitgegeven op : 25.03.2026

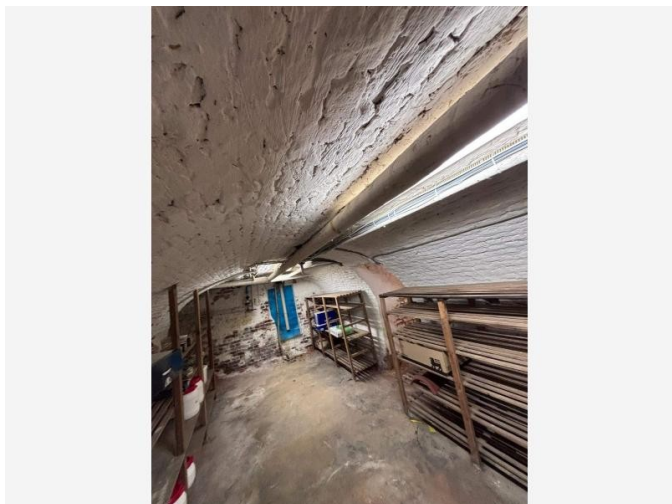
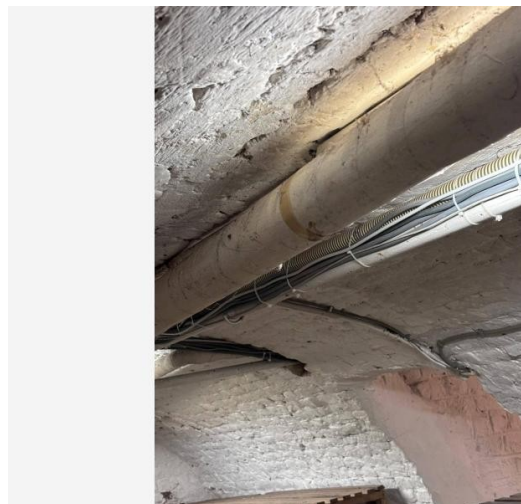
Het asbestmateriaal valt onder de mijlpaal van 2034.

| Eindbeoordeling materiaalrisico | Laag materiaalrisico en/of verlaagde kans op vezelvrijgave |

| Gebondenheid | Categorie 2: niet-hechtgebonden met matrix |
| Asbestsoort (vezeltype) | Alleen chrysotiel aanwezig |
| Asbestconcentratie | Laag (< 50%) |
| Afschermingsgraad van het gehele materiaal | Geheel of deels vrij aan de binnenlucht, maar geen contact met binnenluchtstromen |
| Toestand van het materiaal | Licht beschadigd, licht verweerd. Intacte calciumsilicaatplaat of materiaal met categorie 3-gebondenheid |

| # | Type | Referentie | Resultaat |
|---|---|---|---|
| 1.1 | Mengmonster | POS-THERM-BOCHT | Chrysotiel |
| 1.2 | Mengmonster | POS-THERM-RECHT | Chrysotiel |

| Beschrijving | Thermische isolatie |
| Asbestmateriaal | In-situ afwerkingslagen - Thermische isolatie |

- Verwijder dit asbestmateriaal zo snel mogelijk. Volg de toestand goed op.

- Hermetische zone (erkend asbestverwijderaar)  
Niet hechtgebonden toepassing.

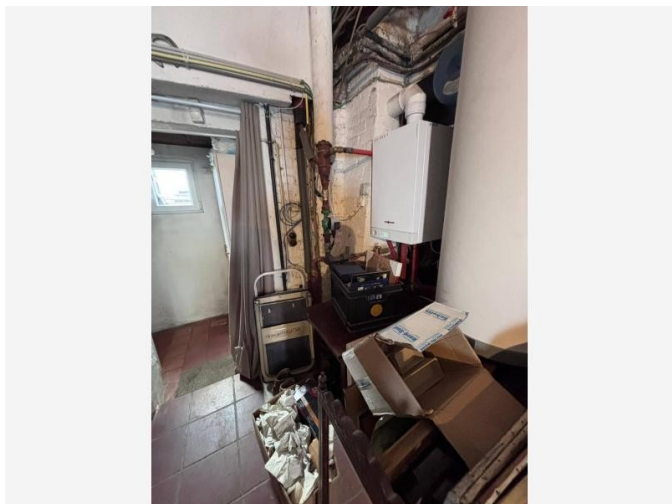
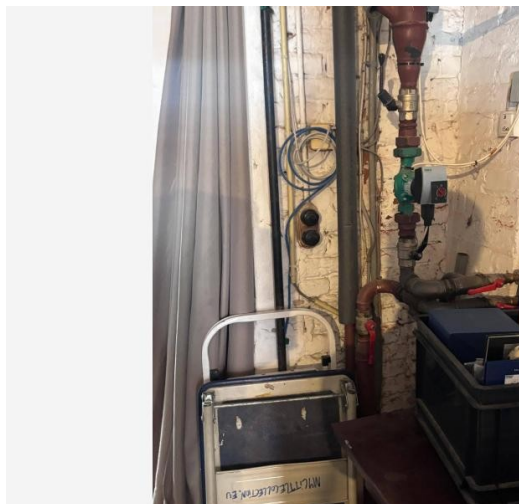
Het asbestmateriaal valt onder de mijlpaal van 2040.

| Eindbeoordeling materiaalrisico | Verhoogd materiaalrisico en/of verhoogde kans op vezelvrijgave |

| Gebondenheid | Categorie 1: hechtgebonden in oorsprong |
| Asbestsoort (vezeltype) | Crocidoliet aanwezig |
| Asbestconcentratie | Laag (< 50%) |
| Toestand van het materiaal | Licht beschadigd, licht verweerd. Intacte calciumsilicaatplaat of materiaal met categorie 3-gebondenheid |

| Beschrijving | Bekeliet stopcontact / schakelaar |
| Asbestmateriaal | Plaat, paneel, tablet - Type Bakeliet |
| Identificatiemethode | De asbestdeskundige beoordeelt het materiaal als asbesthoudend, en dit zonder monsternamen. |

- Verwijder dit asbestmateriaal zo snel mogelijk. Volg de toestand goed op.

- Eenvoudige handelingen: mag via doe-het-zelf of door werknemer(s) met opleidingsattest eenvoudige handelingen  
Hechtgebonden toepassing

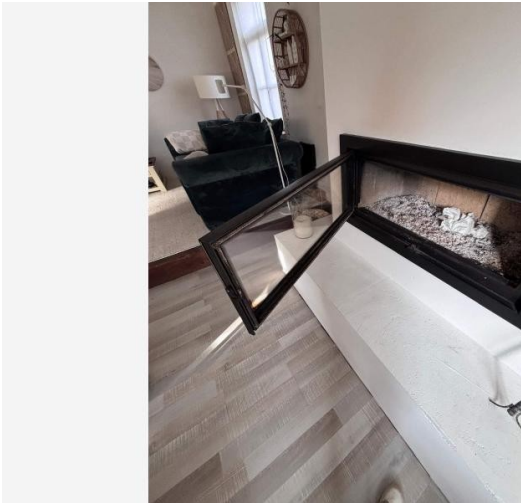
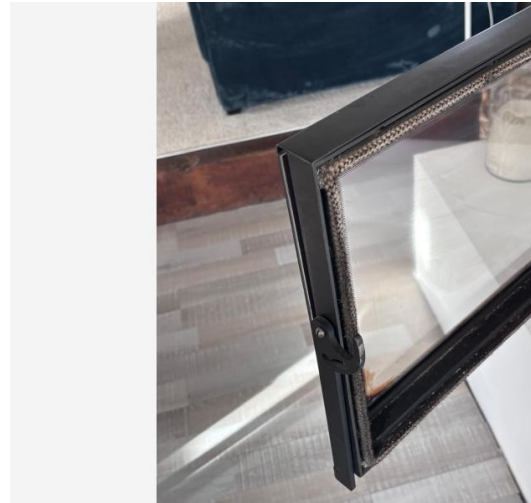
## Fiche 3: Kachel koord

Geen asbest

| # | Type | Referentie | Resultaat |
|---|---|---|---|
| 3.1 | Puntmonster | POS-KOORD | Geen asbest |

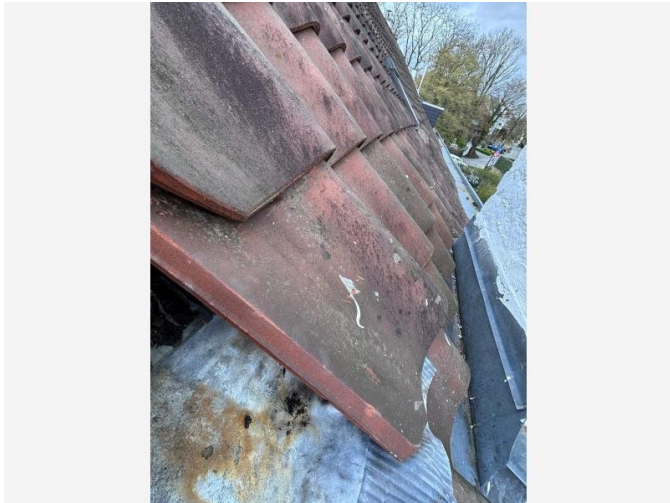
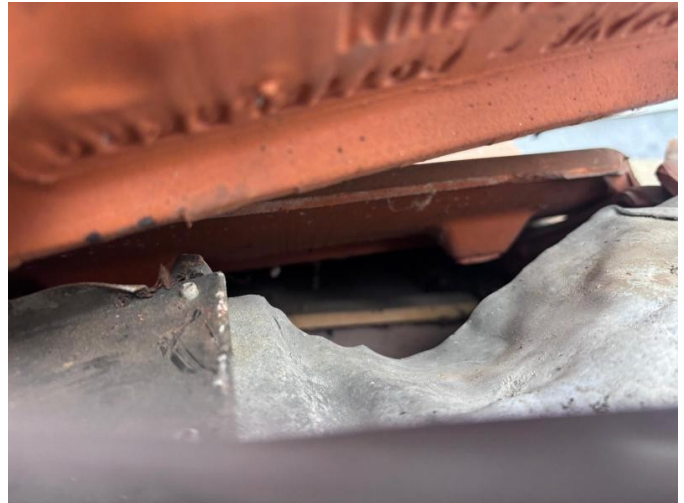
## Fiche 4: Onderdak - plaat

Geen asbest

| # | Type | Referentie | Resultaat |
|---|---|---|---|
| 4.1 | Puntmonster | POS-MENUISERITE | Geen asbest |

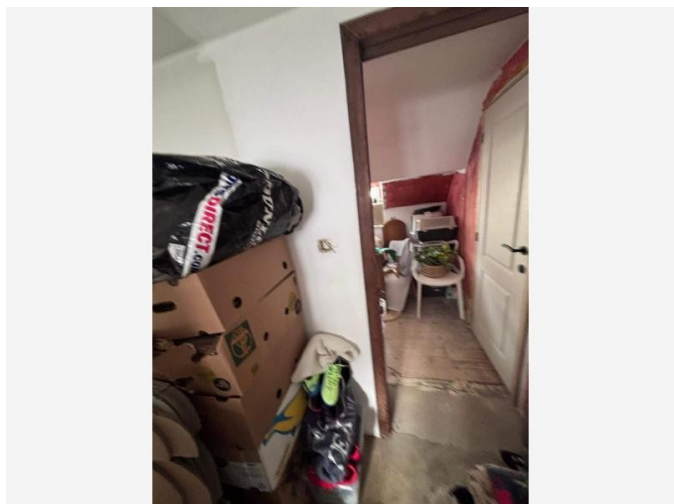
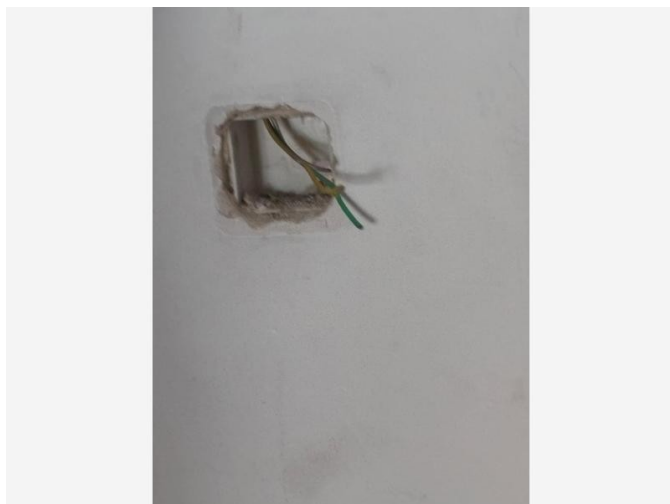
Geen asbest

| # | Type | Referentie | Resultaat |
|---|---|---|---|
| 5.1 | Mengmonster | POS-PL-MUUR | Geen asbest |

| Beschrijving | Pleisterwerken - muur |

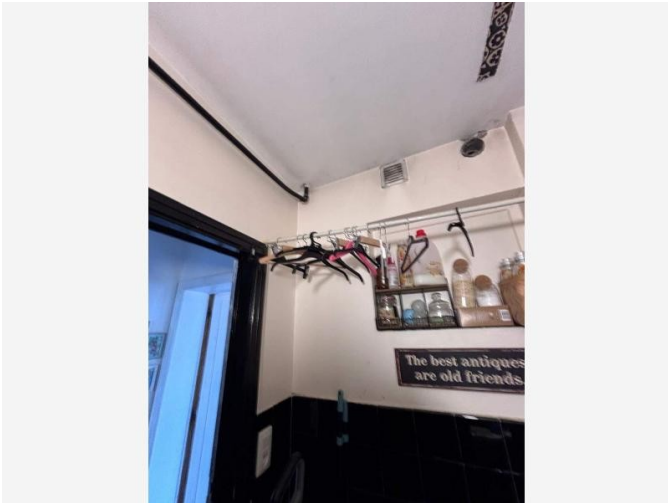
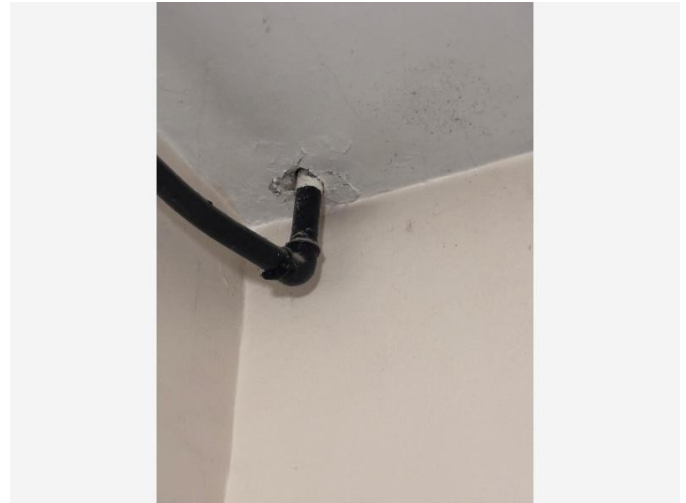
## Fiche 6: Pleisterwerken - plafond

Geen asbest

| # | Type | Referentie | Resultaat |
|---|---|---|---|
| 6.1 | Mengmonster | POS-PL-PLAFOND | Geen asbest |

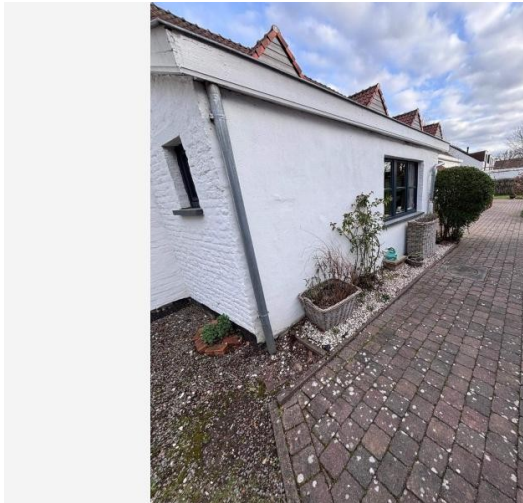
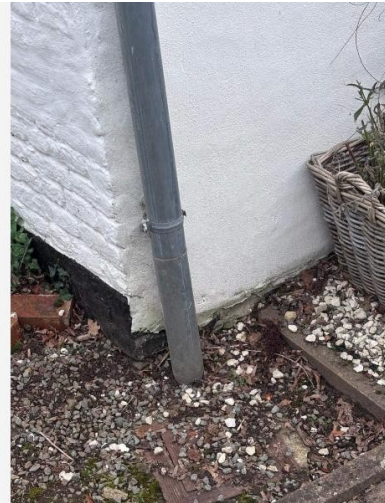
## Fiche 7: Crepi buitengevel

Geen asbest

| # | Type | Referentie | Resultaat |
|---|---|---|---|
| 7.1 | Mengmonster | POS-CREPI | Geen asbest |

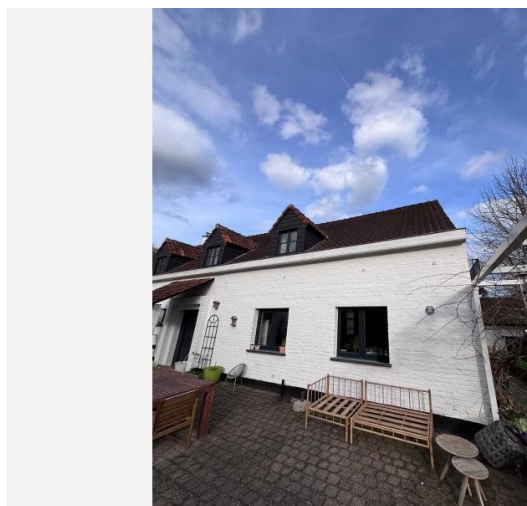
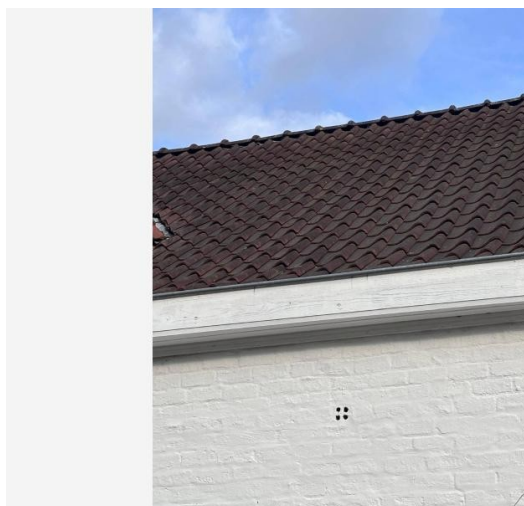
### Fiche 8: Dakbedekking

| Beschrijving | Notitie | Terug te vinden op plannen |
|---|---|---|
| Fiche 8: Dakbedekking | De dakbedekking bestaat uit pannen. | - |

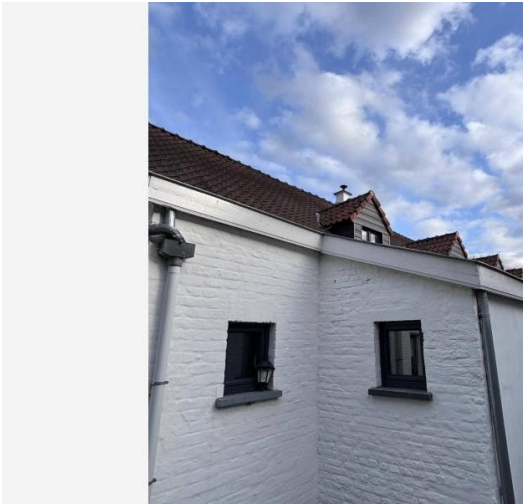
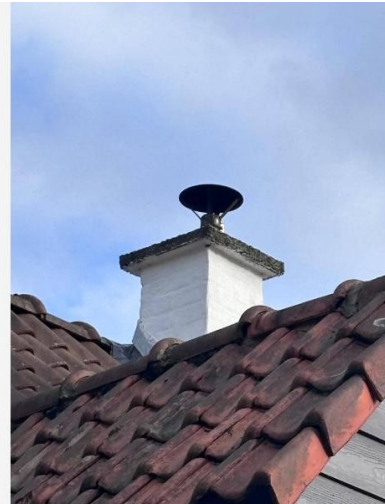
## Fiche 9: Rookgaskanaal niet asbesthoudend

| Beschrijving | Notitie | Terug te vinden op plannen |
|---|---|---|
| Fiche 9: Rookgaskanaal niet asbesthoudend | De rookgaskanalen bestaan uit PVC of hittebestendige kunststof. | - |
