# Asbestinventarisatetest

Kloosterstraat 36, 2460 Kasterlee

Attestnummer : 20260401-000367.000

## Niet-asbestveilig

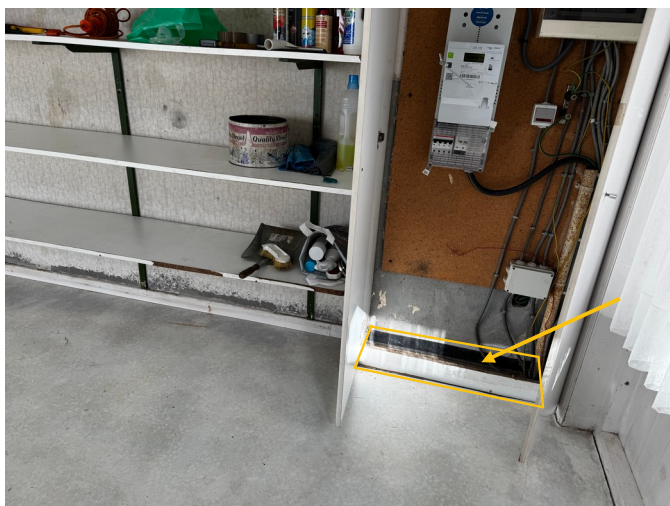
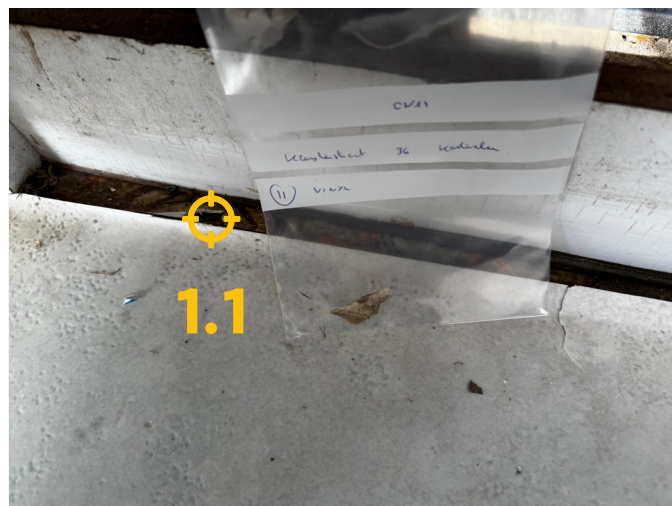
Eindbeoordeling materiaalrisico	Verhoogd materiaalrisico en/of verhoogde kans op vezelvrijgave
---------------------------------	--

Gebondenheid	Categorie 2: niet-hechtgebonden met matrix
Asbestsoort (vezeltype)	Alleen chrysotiel aanwezig
Asbestconcentratie	Hoog ( $\geq 50\%$ )
Afschermingsgraad van het gehele materiaal	Geheel of deels vrij aan de binnenlucht, maar geen contact met binnenluchtstromen
Toestand van het materiaal	Licht beschadigd, licht verweerd. Intacte calciumsilicaatplaat of materiaal met categorie 3-gebondenheid

#	Type	Referentie	Resultaat
1.1	Puntmonster	9	Chrysotiel

Beschrijving	Vinyl vloerzeil
Omgeving	Binnen
Primaire drager	Vloer
Asbestmateriaal	Prefab - afwerking - Vloerzeil
Bindmiddel van asbestmateriaal	Karton - papier - viltachtig
Gebondenheid op basis van bindmiddel	Niet-hechtgebonden
Hoeveelheid (oppervlakte - aantal)	<ul style="list-style-type: none"><li>• 0,20 m<sup>2</sup> - 1 stuk</li></ul>
Totale oppervlakte	0,20 m <sup>2</sup>
Eenvoudig bereikbaar	Ja
Bevestigingswijze	<ul style="list-style-type: none"><li>• Verlijmd, ingegoten, versmeerd</li></ul>
Identificatiemethode	Een monstername door de asbestdeskundige met laboanalyse door een asbestlabo.
Destructieve handeling voor identificatie	Nee
Opmerking	De hoeveelheid is een zo nauwkeurig mogelijke opmeting. Hieraan kunnen evenwel geen rechten worden ontleend.

Verwijderen

- Verwijder dit asbestmateriaal zo snel mogelijk. Volg de toestand goed op.

- Hermetische zone (erkend asbestverwijderaer)  
Dit betreft een niet-hechtgebonden asbestmateriaal. Het verwijderen van deze toepassing kan een grote vezelvrijgave tot gevolg hebben. Deze toepassing kan enkel verwijderd worden in een hermetische zone door een erkend asbestverwijderaer.

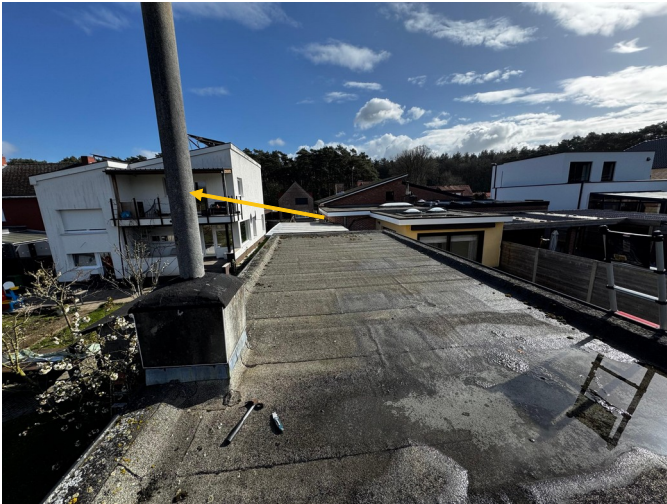
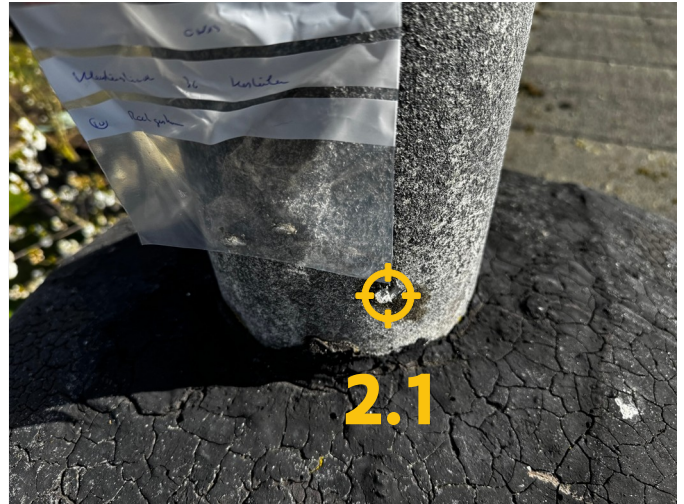
Eindbeoordeling materiaalrisico	Verhoogd materiaalrisico en/of verhoogde kans op vezelvrijgave
---------------------------------	--

Gebondenheid	Categorie 1: hechtgebonden in oorsprong
Asbestsoort (vezeltype)	Crocidoliet aanwezig
Asbestconcentratie	Laag (< 50%)
Afschermingsgraad van het gehele materiaal	Geheel of deels vrij aan de buitenlucht, maar geen contact met binnenlucht
Toestand van het materiaal	Matig beschadigd, matig verweerd

#	Type	Referentie	Resultaat
2.1	Puntmonster	10	Chrysotiel, Crocidoliet

Beschrijving	Rookgaskanaal asbestcement garage
Omgeving	Buiten
Primaire drager	HVAC infrastructuur en uitrusting
Asbestmateriaal	Rookgaskanaal
Bindmiddel van asbestmateriaal	Cement
Gebondenheid op basis van bindmiddel	Hecht
Hoeveelheid (lengte - omtrek - dikte - aantal)	<ul style="list-style-type: none"><li>• 2,00 m - 52,00 cm - 1,00 cm - 1 stuk</li></ul>
Totaal volume	0,01 m <sup>3</sup>
Eenvoudig bereikbaar	Ja
Bevestigingswijze	<ul style="list-style-type: none"><li>• Verlijmd, ingegoten, versmeerd</li></ul>
Identificatiemethode	Een monstername door de asbestdeskundige met laboanalyse door een asbestlabo.
Destructieve handeling voor identificatie	Nee

Verwijderen

- Verwijder dit asbestmateriaal zo snel mogelijk. Volg de toestand goed op.

- Eenvoudige handelingen: mag via doe-het-zelf of door werknemer(s) met opleidingsattest eenvoudige handelingen  
Als dit materiaal verwijderd kan worden zonder het te breken, te beschadigen... , dan mag met dit met eenvoudige handelingen.

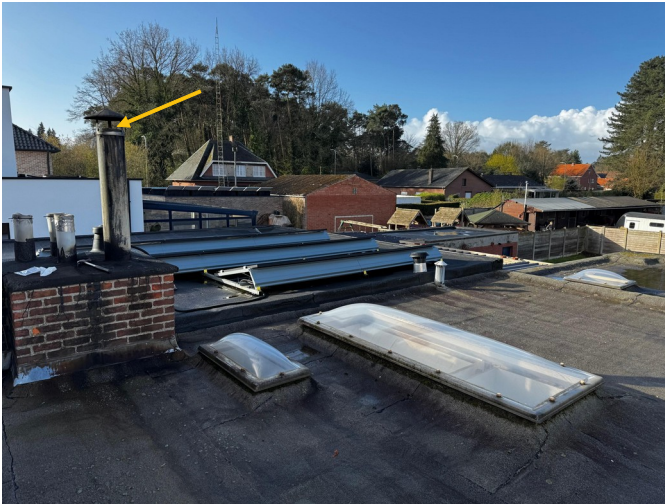
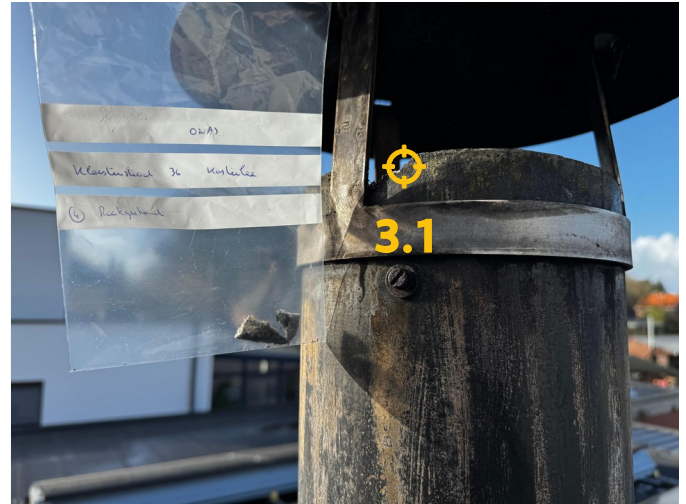
Eindbeoordeling materiaalrisico	Verhoogd materiaalrisico en/of verhoogde kans op vezelvrijgave
---------------------------------	--

Gebondenheid	Categorie 1: hechtgebonden in oorsprong
Asbestsoort (vezeltype)	Crocidoliet aanwezig
Asbestconcentratie	Laag (< 50%)
Afschermingsgraad van het gehele materiaal	Geheel of deels vrij aan de buitenlucht, maar geen contact met binnenlucht
Toestand van het materiaal	Matig beschadigd, matig verweerd

#	Type	Referentie	Resultaat
3.1	Puntmonster	4	Chrysotiel, Crocidoliet

Beschrijving	Rookgaskanaal asbestcement achterbouw
Omgeving	Buiten
Primaire drager	HVAC infrastructuur en uitrusting
Asbestmateriaal	Rookgaskanaal
Bindmiddel van asbestmateriaal	Cement
Gebondenheid op basis van bindmiddel	Hecht
Hoeveelheid (lengte - omtrek - dikte - aantal)	<ul style="list-style-type: none"><li>• 1,20 m - 62,00 cm - 1,00 cm - 1 stuk</li></ul>
Totaal volume	0,007 m <sup>3</sup>
Eenvoudig bereikbaar	Ja
Bevestigingswijze	<ul style="list-style-type: none"><li>• Verlijmd, ingegoten, versmeerd</li></ul>
Identificatiemethode	Een monstername door de asbestdeskundige met laboanalyse door een asbestlabo.
Destructieve handeling voor identificatie	Nee

Verwijderen

- Verwijder dit asbestmateriaal zo snel mogelijk. Volg de toestand goed op.

- Eenvoudige handelingen: mag via doe-het-zelf of door werknemer(s) met opleidingsattest eenvoudige handelingen  
Als dit materiaal verwijderd kan worden zonder het te breken, te beschadigen... , dan mag met dit met eenvoudige handelingen.

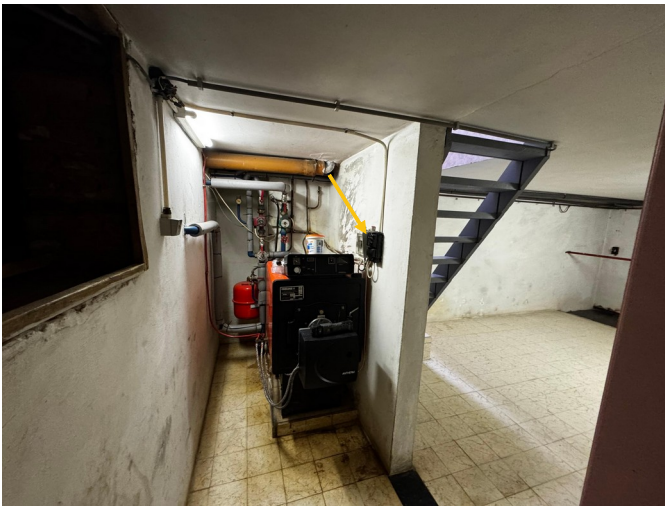
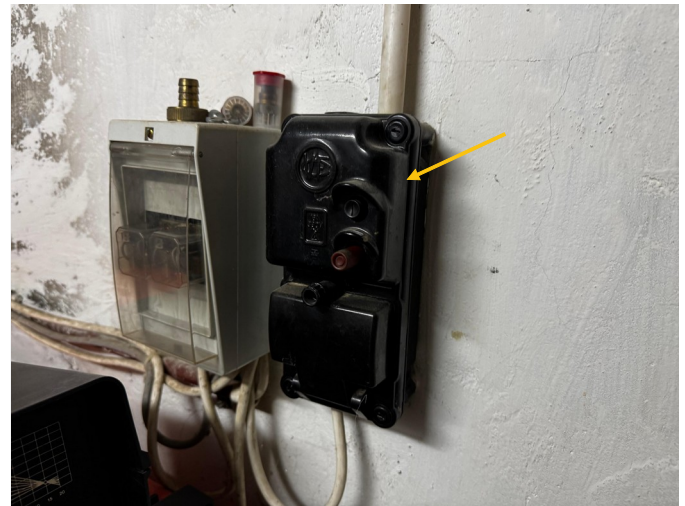
Beschrijving	Bakeliet schakelaars/stopcontacten
Omgeving	Binnen
Primaire drager	Communicatie en elektrische infrastructuur en uitrusting
Asbestmateriaal	Plaat, paneel, tablet - Type Bakeliet
Bindmiddel van asbestmateriaal	Kunststof of -hars
Gebondenheid op basis van bindmiddel	Hecht
Hoeveelheid (oppervlakte - dikte - aantal)	<ul style="list-style-type: none"> <li>• 0,10 m<sup>2</sup> - 1,00 cm - 1 stuk</li> </ul>
Totaal volume	0,001 m <sup>3</sup>
Eenvoudig bereikbaar	Ja
Bevestigingswijze	<ul style="list-style-type: none"> <li>• Geschroefd</li> </ul>
Identificatiemethode	<p>De asbestdeskundige beoordeelt het materiaal als asbestverdacht en dus asbesthoudend, en dit zonder monstername.</p> <p>Motivatie: De monstername brengt andere schade aan dan schade die inherent is aan de monstername.</p>
Destructieve handeling voor identificatie	Nee
Opmerking	De hoeveelheid is een zo nauwkeurig mogelijke opmeting. Hieraan kunnen evenwel geen rechten worden ontleend.

Zorgvuldig beheren

- Zorg voor een veilig beheer. Vermijd het beschadigen van het asbestmateriaal. Controleer de toestand jaarlijks op wijzigingen.
- Voer bijkomende staalname(s) uit.

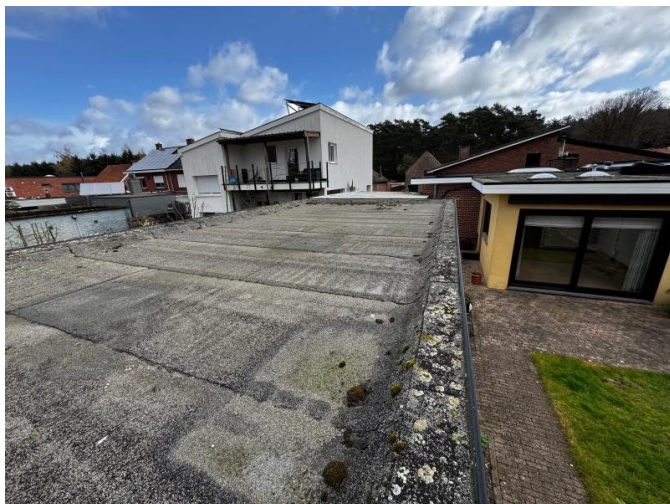
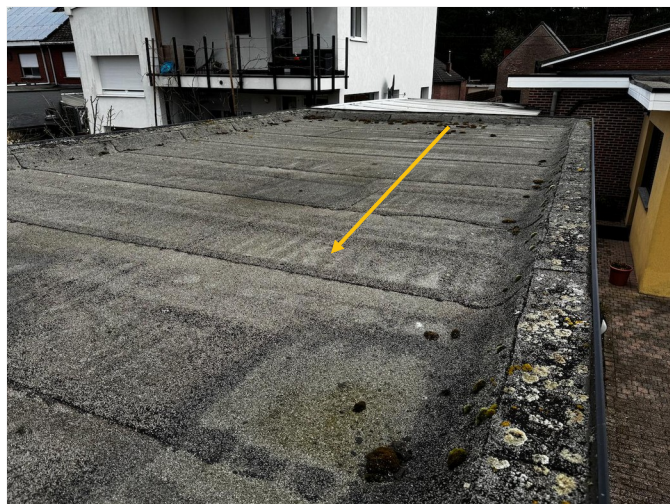
Beschrijving	Roofing zonder staalname (lekkagerisico)
Omgeving	Buiten
Primaire drager	Plat dak
Asbestmateriaal	Dak- en gevelbekleding - Roofing
Bindmiddel van asbestmateriaal	Bitumen (roofing, teer, asfalt)
Gebondenheid op basis van bindmiddel	Hecht
Hoeveelheid (oppervlakte - aantal)	<ul style="list-style-type: none"> <li>• 56,00 m<sup>2</sup> - 1 stuk</li> </ul>
Totale oppervlakte	56,00 m <sup>2</sup>
Eenvoudig bereikbaar	Ja
Bevestigingswijze	<ul style="list-style-type: none"> <li>• Verlijmd, ingegoten, versmeerd</li> </ul>
Identificatiemethode	<p>De asbestdeskundige beoordeelt het materiaal als asbestverdacht en dus asbesthoudend, en dit zonder monstername.</p> <p>Motivatie: De monstername brengt andere schade aan dan schade die inherent is aan de monstername.</p>
Destructieve handeling voor identificatie	Nee
Opmerking	<p>Het inspectieprotocol bepaalt dat roofing altijd asbestverdacht is behalve indien het materiaal geproduceerd is na 2000. Met andere woorden: een monstername en laboanalyse zijn verplicht om roofing als niet-asbesthoudend te identificeren, behalve als dus aangetoond wordt dat het materiaal geproduceerd is na 2000. Monstername is niet evident wegens het risico op lekkage in het dak. Ook de labo-analyse is moeilijk wegens de kleverigheid en lage dichtheid van asbestvezels in het materiaal.</p> <p>Doordat er hier geen representatieve staalname mogelijk is door het lekkagerisico, wordt de roofing als asbesthoudend opgenomen in de inventaris. Laat de roofing analyseren bij vernieuwing of herstelling en hou de bewijsstukken bij voor actualisering van het attest.</p>

- Eenvoudige handelingen: mag via doe-het-zelf of door werknemer(s) met opleidingsattest eenvoudige handelingen  
Als dit materiaal verwijderd kan worden zonder het te breken, te beschadigen... , dan mag met dit met eenvoudige handelingen.  
Vermijd stofvorming en stofverspreiding op elk moment van de werken. Bevochtig of fixeer het materiaal.  
Het gebruik van sneldraaiende werktuigen (boormachine, slijpschijf, hogedrukreiniger...) is verboden.  
Zorg voor gepaste persoonlijke beschermingsmiddelen: minimaal FFP3-mondmasker (EN 149), wegwerpoverall met kap (minimaal Cat III, type 5/6), wegwerphandschoenen en overschoenen of afspoelbaar schoeisel

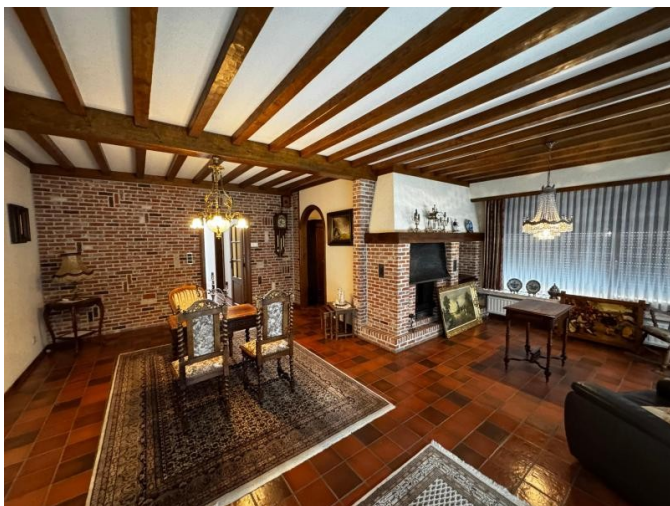
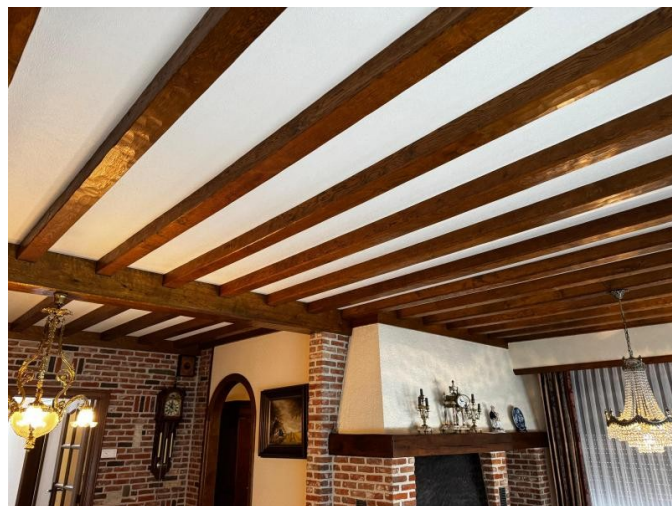
Basis voor advies	De asbestdeskundige beoordeelt het materiaal als niet-asbestverdacht.
Primaire drager	Plafond

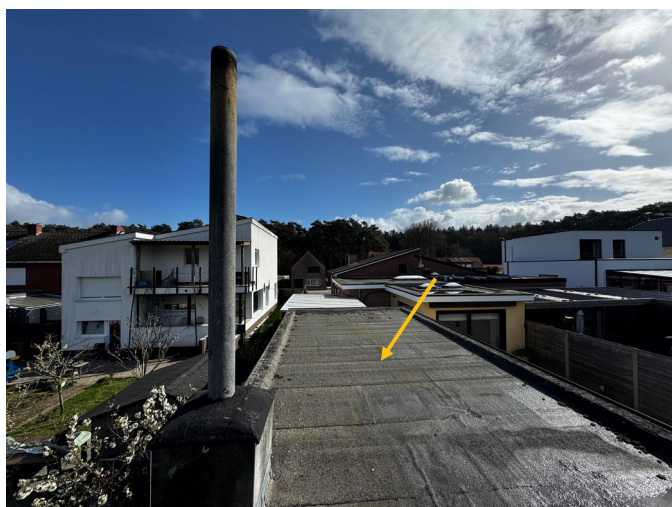
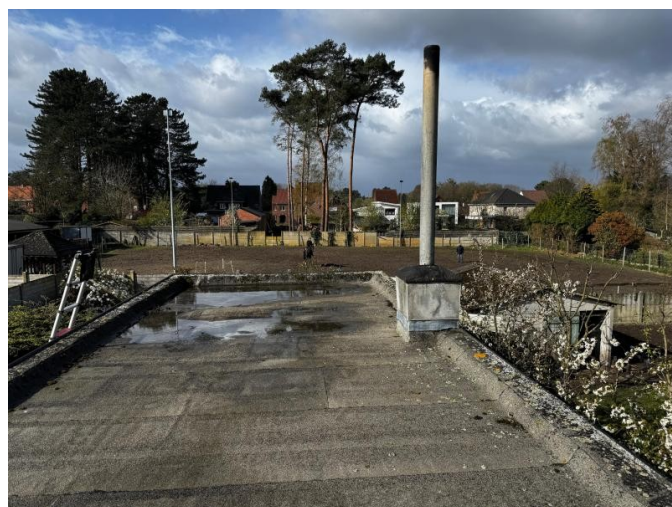
## Fiche 22: Onderdak niet waarneembaar

Beschrijving	Notitie	Terug te vinden op plannen
Fiche 22: Onderdak niet waarneembaar	Het onderdak is niet waarneembaar. Laat dit onderzoeken bij reparatie, sloop, renovatie om de aanwezigheid van een asbesthoudend onderdak uit te sluiten.	Plan 1.7: Zolder en onderdakplan Plan 2.4: Onderdakplan
Fiche 23: Onderdak niet waarneembaar	Het onderdak is niet waarneembaar. Laat dit onderzoeken bij reparatie, sloop, renovatie om de aanwezigheid van een asbesthoudend onderdak uit te sluiten.	-
