Asbestinventarisatetest

Grens 130, 2370 Arendonk

Attestnummer : 20250829-000024.000

Uitgegeven op : 29.08.2025

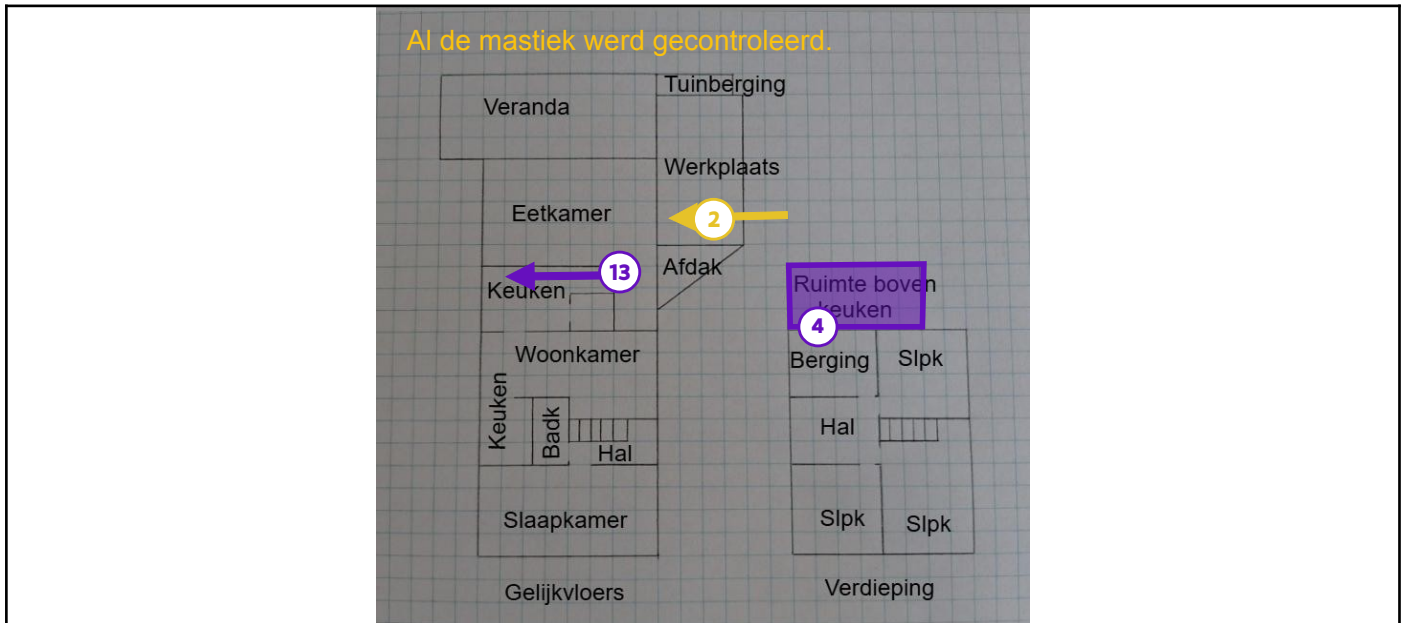
Plan 1.1: Gronplan

Beschrijving	Type	Actie
2. Bakeliet stopcontact en lichtsckakelaar	Asbestmateriaal	Zorgvuldig beheren
4. Zolderruimte boven keuken	Beperking	-
7. Mastiek ramen en deuren	Advies	-
13. Cv ketel	Advies	-

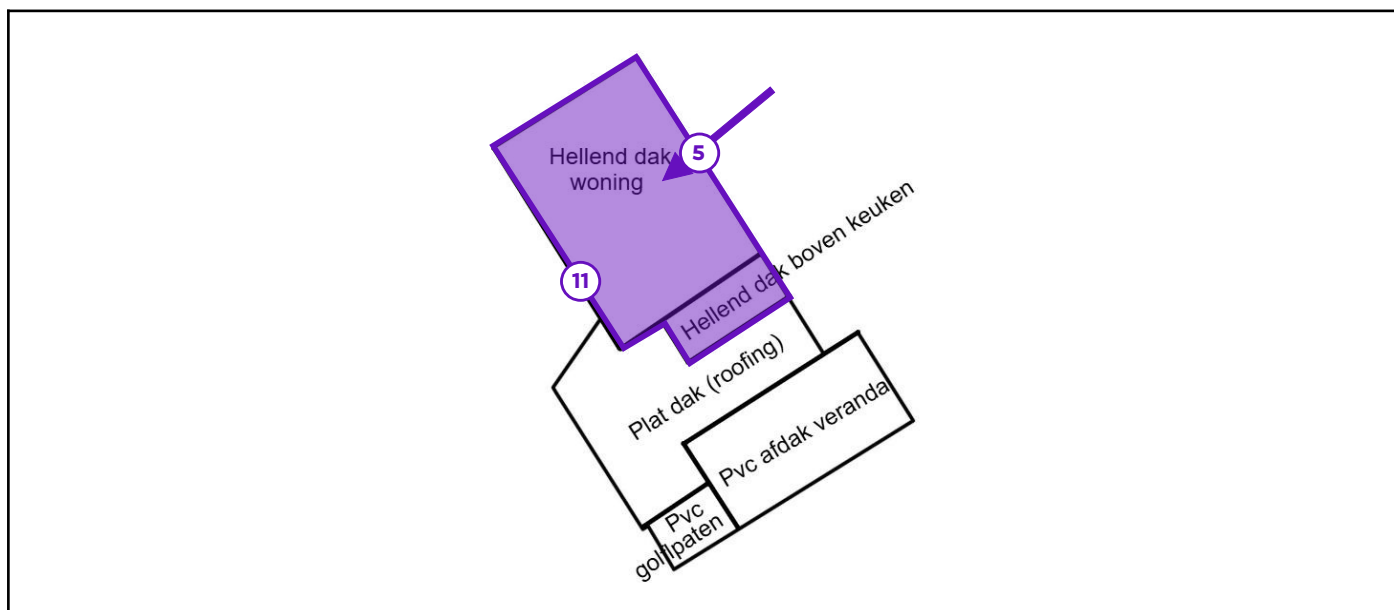
Plan 1.2: Overzicht

Beschrijving	Type	Actie
5. Open schouw op het dak	Beperking	-
11. Onderdak	Advies	-

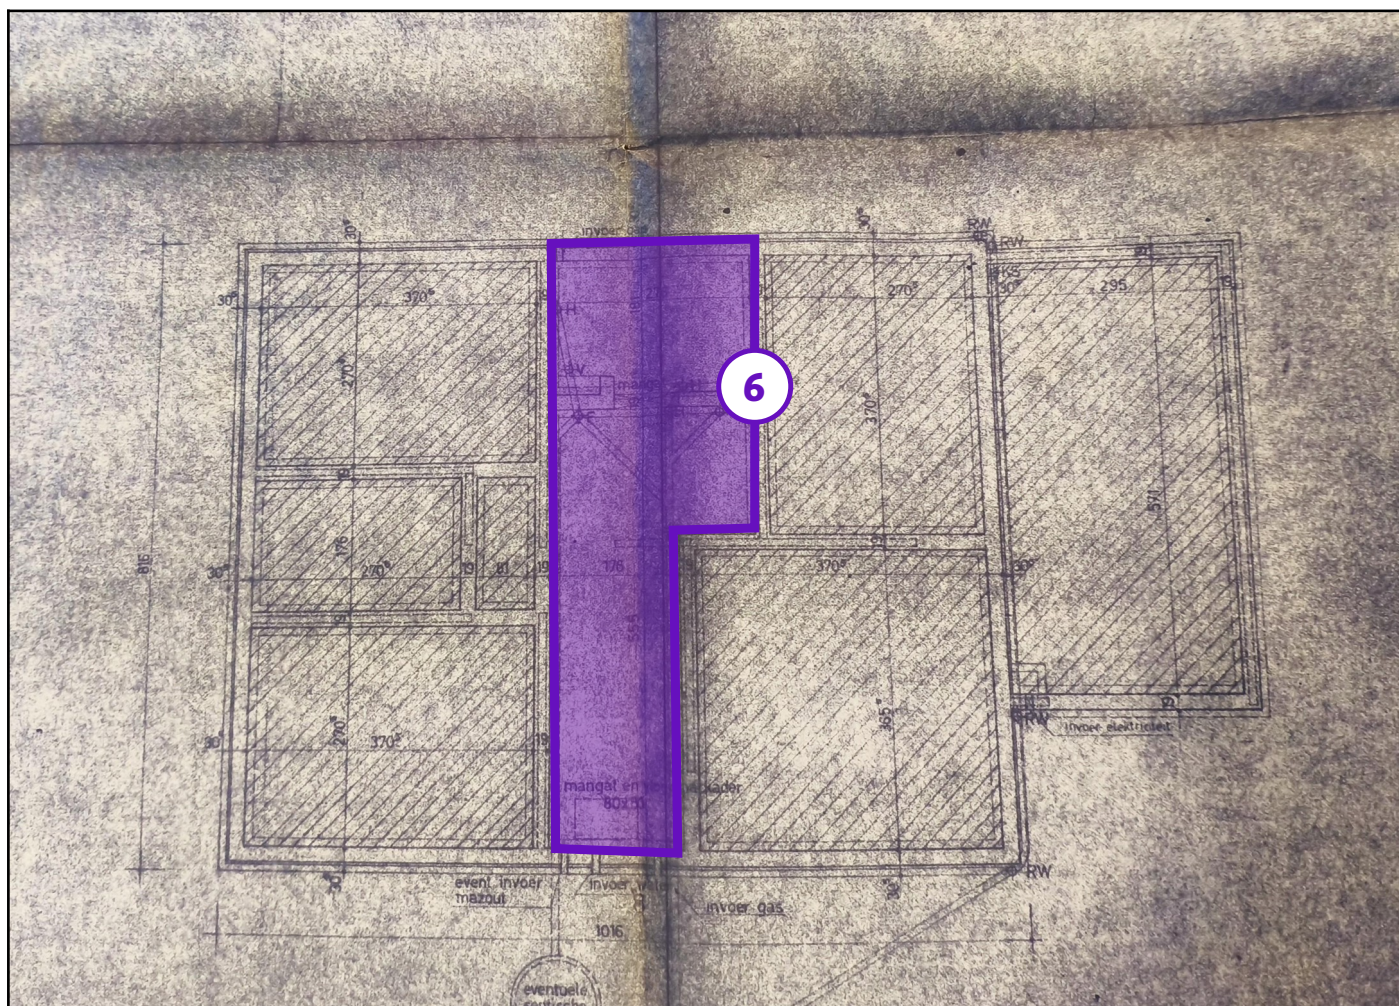
Plan 1.3: Funderingsplan

Beschrijving	Type	Actie
6. Kruipkelder	Beperking	-

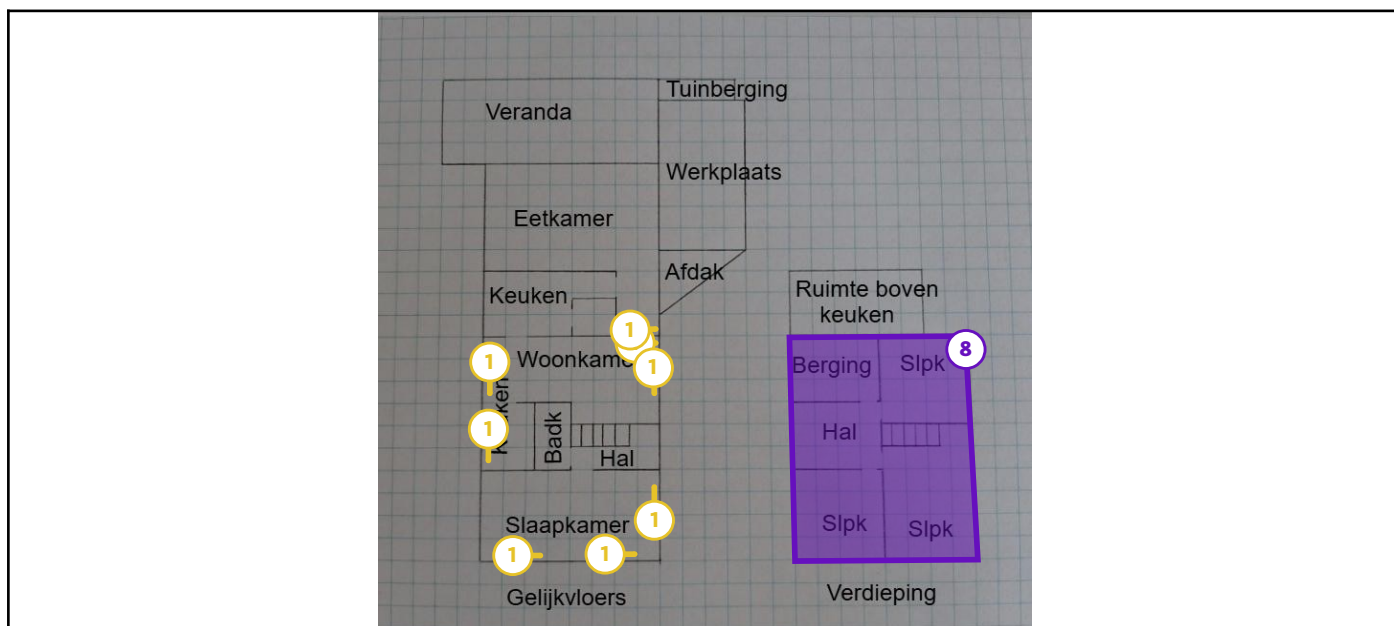
Plan 1.5: Gronplan

Beschrijving	Type	Actie
1. Massal venstertabletten (binnen)	Asbestmateriaal	Zorgvuldig beheren
8. Valse wanden en plafonds eerste verdieping	Advies	-

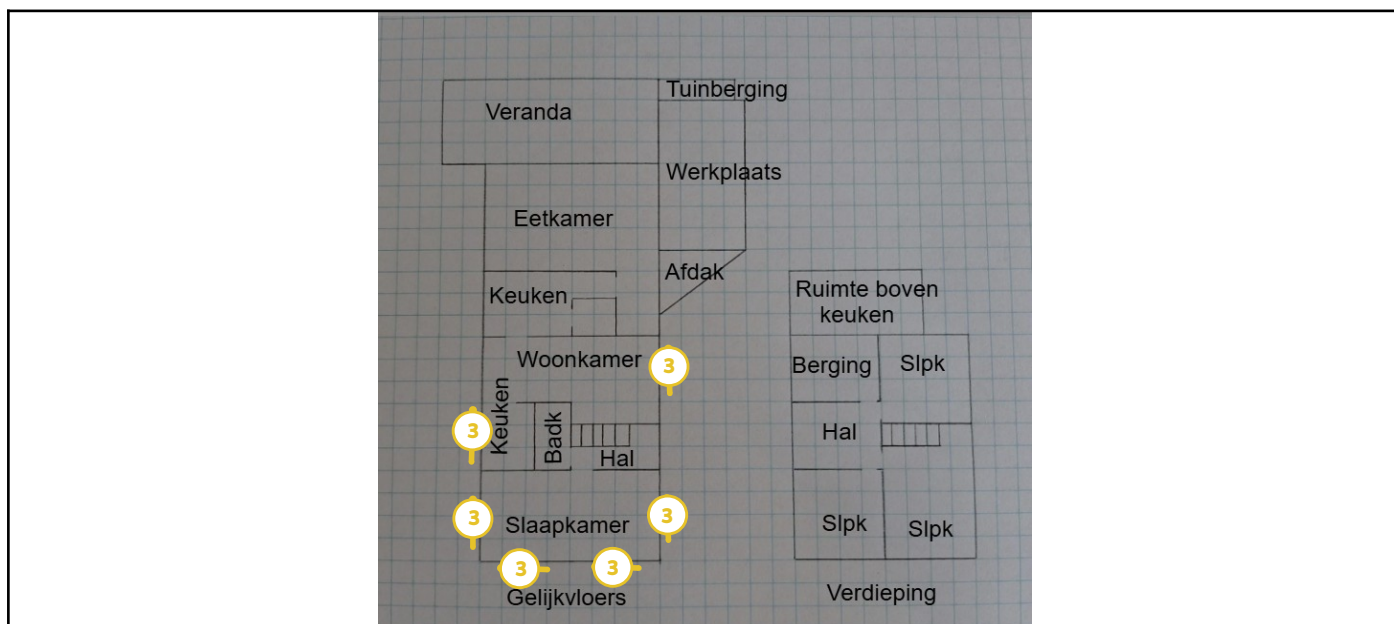
Plan 1.6: Gronplan

Beschrijving	Type	Actie
3. Asbestcementen venstertabletten (buiten)	Asbestmateriaal	Zorgvuldig beheren

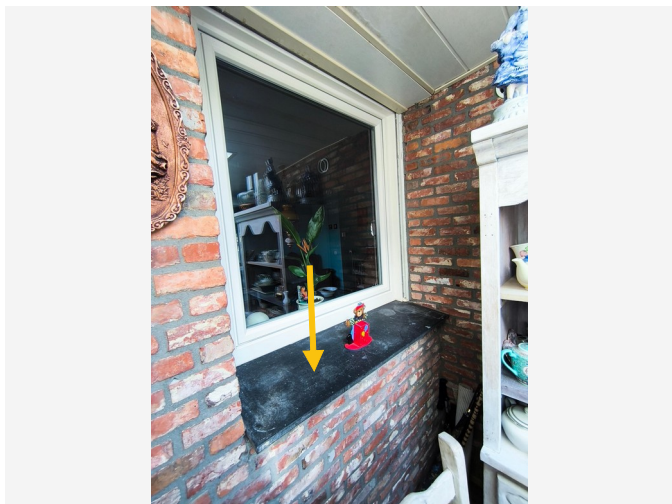
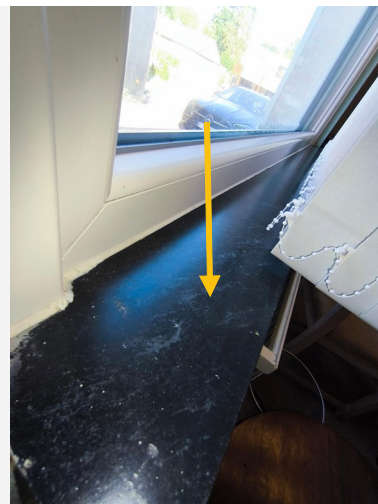
Het asbestmateriaal valt onder de mijlpaal van 2040.

Eindbeoordeling materiaalrisico	Laag materiaalrisico en/of verlaagde kans op vezelvrijgave
---------------------------------	------------------------------------------------------------

Beschrijving	Massal venstertabletten (binnen)
Omgeving	Binnen
Primaire drager	Wandopening verticaal (raam, deur, ...)
Asbestmateriaal	Plaat, paneel, tablet - Type Massal
Bindmiddel van asbestmateriaal	Cement
Gebondenheid op basis van bindmiddel	Hecht
Hoeveelheid (oppervlakte - dikte - aantal)	<ul style="list-style-type: none">• 1,80 m² - 2,00 cm - 3 stuks• 1,20 m² - 2,00 cm - 3 stuks• 1,00 m² - 2,00 cm - 1 stuk• 0,40 m² - 2,00 cm - 1 stuk
Totaal volume	0,208 m ³
Eenvoudig bereikbaar	Ja
Bevestigingswijze	<ul style="list-style-type: none">• Verlijmd, ingegoten, versmeerd
Identificatiemethode	Vaststelling zonder monsternamen
Destructieve handeling voor identificatie	Nee
Opmerking	De vermelde oppervlaktes, diktes, gewichten en volumes betreffen een beredeneerde schatting. Er worden geen rechten verleend aan deze oppervlaktes/diktes/volumes.

- Zorg voor een veilig beheer. Vermijd het beschadigen van het asbestmateriaal. Controleer de toestand jaarlijks op wijzigingen.
- Voer bijkomende staalname(s) uit.

- Eenvoudige handelingen: mag via doe-het-zelf of door werknemer(s) met opleidingsattest eenvoudige handelingen
De dorpels of tabletten kunnen voorzichtig losgebeiteld worden, zonder de toepassing zelf te breken , extra bevochtigen om stof te voorkomen
Standaard dragen van de nodige wegwerp beschermingsmiddelen FFP 3 masker , handschoenen en tyvec CAT III type 5-6
Verpakken in plastic folie en afvoeren naar het containerpark als hechtgebonden asbestafval.
Zie ook link Zie <https://ovam.vlaanderen.be/wie-mag-wat-verwijderen>
<https://ovam.vlaanderen.be/voorzorgsmaatregelen-bij-asbestverwijdering>

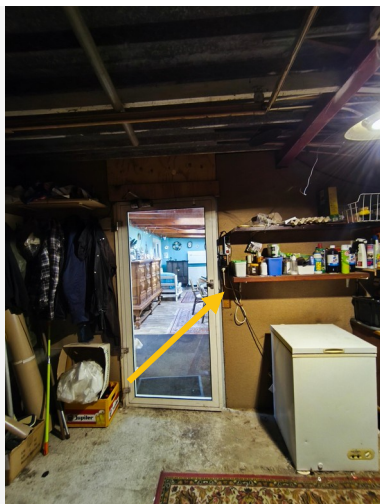
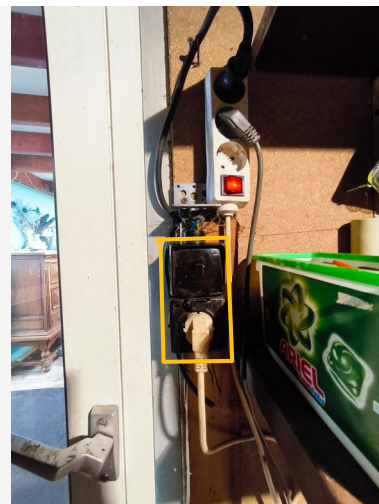
Het asbestmateriaal valt onder de mijlpaal van 2040.

Eindbeoordeling materiaalrisico	Laag materiaalrisico en/of verlaagde kans op vezelvrijgave
---------------------------------	------------------------------------------------------------

Beschrijving	Bakeliet stopcontact en lichtsakelaar
Omgeving	Binnen
Primaire drager	Communicatie en elektrische infrastructuur en uitrusting
Asbestmateriaal	Plaat, paneel, tablet - Type Bakeliet
Bindmiddel van asbestmateriaal	Kunststof of -hars
Gebondenheid op basis van bindmiddel	Hecht
Hoeveelheid (oppervlakte - dikte - aantal)	<ul style="list-style-type: none"> • 0,01 m² - 1,00 cm - 1 stuk
Totaal volume	< 0,001 m ³
Eenvoudig bereikbaar	Ja
Bevestigingswijze	<ul style="list-style-type: none"> • Geschroefd
Identificatiemethode	Vaststelling zonder monsternamen
Destructieve handeling voor identificatie	Nee
Opmerking	<p>Het is moeilijk te bepalen of de bakeliettoepassingen in de woning ook effectief asbesthoudend zijn (het kan ook gaan om de asbestvrije variant).</p> <p>-Er werd geen monster genomen o.w.v. beschadiging aan een elektrisch gerelateerde toepassing, extra controle bij verwijdering van het verdacht materiaal. Vermoedelijk zullen de toepassingen verwijderd worden bij aanpassing van het elektriciteitsnetwerk.</p>

- Zorg voor een veilig beheer. Vermijd het beschadigen van het asbestmateriaal. Controleer de toestand jaarlijks op wijzigingen.
- Voer bijkomende staalname(s) uit.

- Eenvoudige handelingen: mag via doe-het-zelf of door werknemer(s) met opleidingsattest eenvoudige handelingen
Schakelaars, stopcontacten en andere gelijkaardige toepassingen kunnen eenvoudig losgeschroefd worden --> EH doe-het-zelf. Afgesloten of verzegelde kast --> EH opgeleid techniek personeel 8u basisopleiding asbest.

Tellerkast : De toepassing dient verwijderd te worden door de netbeheerder, vermoedelijk word dit uitgevoerd wanneer de oude meterkast vervangen word door een digitale meter.

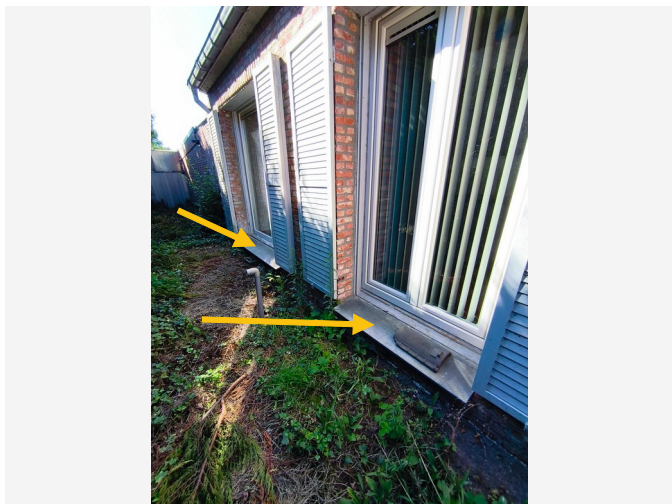
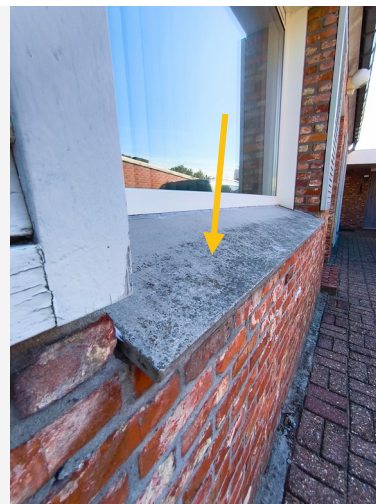
Het asbestmateriaal valt onder de mijlpaal van 2040.

Eindbeoordeling materiaalrisico	Laag materiaalrisico en/of verlaagde kans op vezelvrijgave
---------------------------------	------------------------------------------------------------

Beschrijving	Asbestcementen venstertabletten (buiten)
Omgeving	Buiten
Primaire drager	Wandopening verticaal (raam, deur, ...)
Asbestmateriaal	Plaat, paneel, tablet - Generiek
Bindmiddel van asbestmateriaal	Cement
Gebondenheid op basis van bindmiddel	Hecht
Hoeveelheid (oppervlakte - dikte - aantal)	<ul style="list-style-type: none">• 0,40 m² - 2,00 cm - 6 stuks
Totaal volume	0,048 m ³
Eenvoudig bereikbaar	Ja
Bevestigingswijze	<ul style="list-style-type: none">• Verlijmd, ingegoten, versmeerd
Identificatiemethode	Vaststelling zonder monsternamen
Destructieve handeling voor identificatie	Nee
Opmerking	De vermelde oppervlaktes, diktes, gewichten en volumes betreffen een beredeneerde schatting. Er worden geen rechten verleend aan deze oppervlaktes/diktes/volumes.

- Zorg voor een veilig beheer. Vermijd het beschadigen van het asbestmateriaal. Controleer de toestand jaarlijks op wijzigingen.
- Voer bijkomende staalname(s) uit.

- Eenvoudige handelingen: mag via doe-het-zelf of door werknemer(s) met opleidingsattest eenvoudige handelingen
De dorpels of tabletten kunnen voorzichtig losgebeiteld worden, zonder de toepassing zelf te breken , extra bevochtigen om stof te voorkomen
Standaard dragen van de nodige wegwerp beschermingsmiddelen FFP 3 masker , handschoenen en tyvec CAT III type 5-6
Verpakken in plastic folie en afvoeren naar het containerpark als hechtgebonden asbestafval.
Zie ook link Zie <https://ovam.vlaanderen.be/wie-mag-wat-verwijderen>
<https://ovam.vlaanderen.be/voorzorgsmaatregelen-bij-asbestverwijdering>

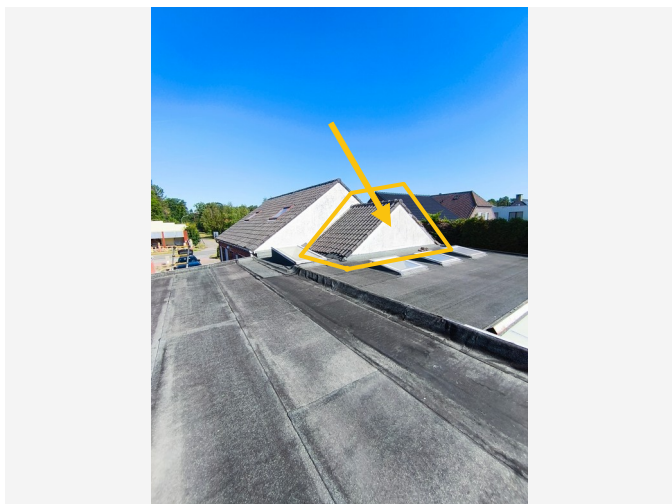
Reden: Er is geen volledige risicobeoordeling mogelijk

Uitleg van de asbestdeskundige: De zolderruimte boven de keuken kon niet gecontroleerd worden, er was geen toegangsluik of deur.

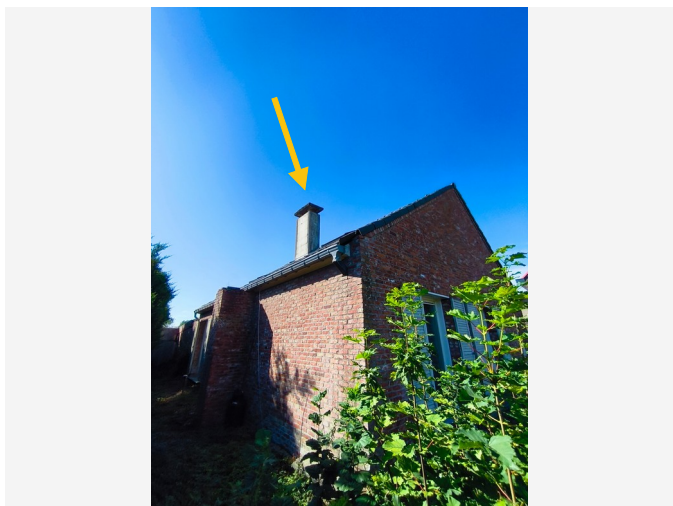
Reden: Het te onderzoeken materiaal situeert zich hoger dan 3,50 m te rekenen vanaf een veilige ondergrond

Uitleg van de asbestdeskundige: Bij werken (dak of reiniging schouw) kan een stelling geplaatst worden, het is niet duidelijk of er asbestverdachte materialen aanwezig zijn in de schouw.

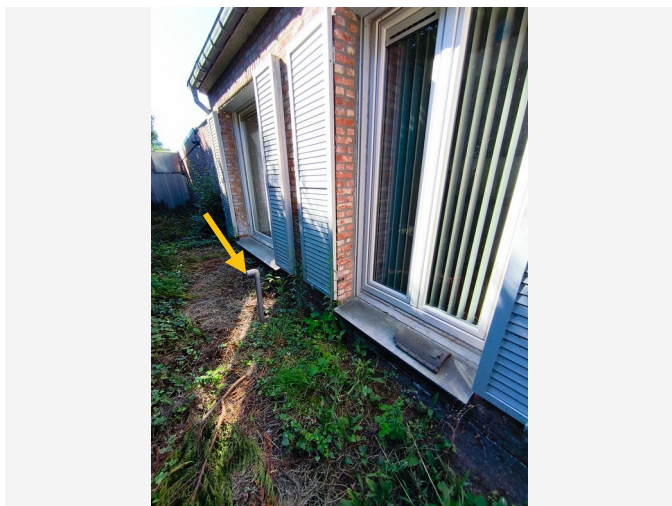
Reden: Het onderzoek kan niet uitgevoerd worden binnen de bepalingen van de Welzijnswet

Uitleg van de asbestdeskundige: In het inspectieprotocol behoort een ruimte lager dan 1,5 m niet tot het onderzoek.

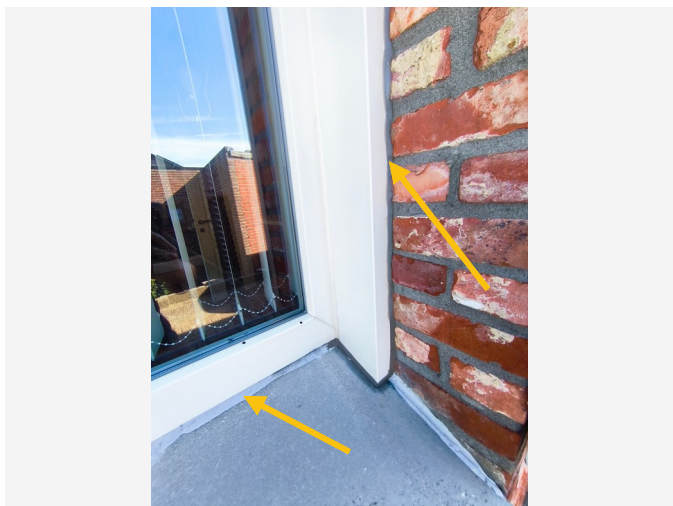
De mastiek aan ramen en deuren werd gecontroleerd en werd als niet-asbestverdacht bevonden.

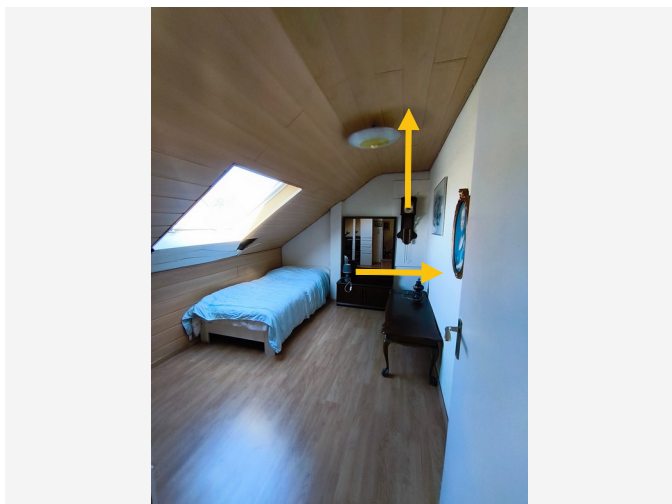
Alle binnenwanden en plafonds zijn afgewerkt met valse wanden. Het is niet duidelijk of er pleisterwerk aanwezig is achter deze valse wanden, het is aangewezen om bijkomend onderzoek uit te voeren bij werken.

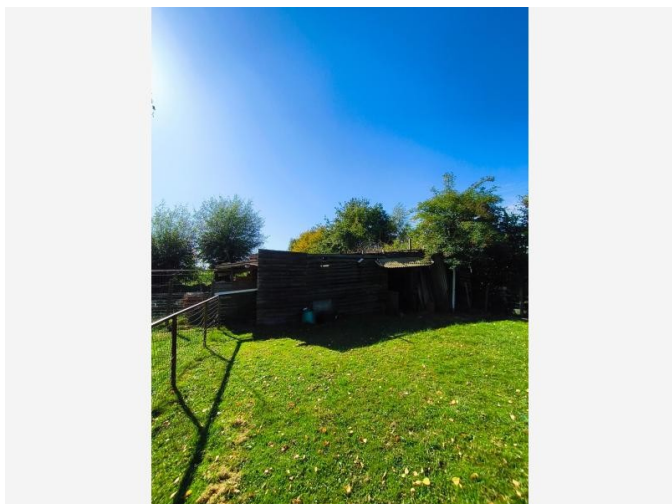
Het dierenhok werd gecontroleerd en werd als niet-asbestverdacht bevonden.

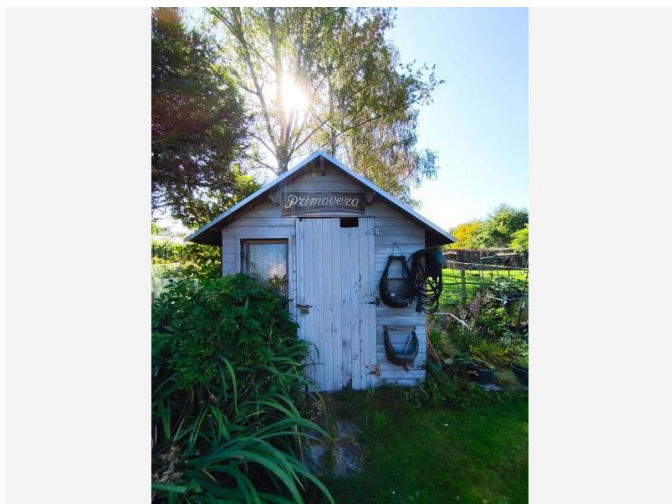
Het tuinhuis werd gecontroleerd en werd als niet-asbestverdacht bevonden.

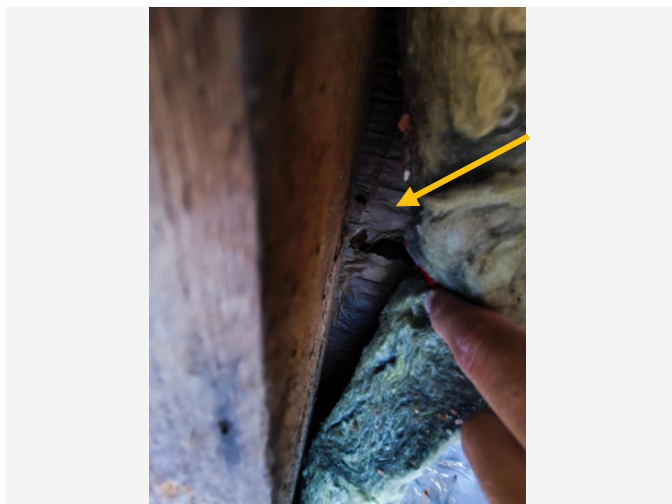
Het onderdak werd gecontroleerd en werd als niet-asbestverdacht bevonden.

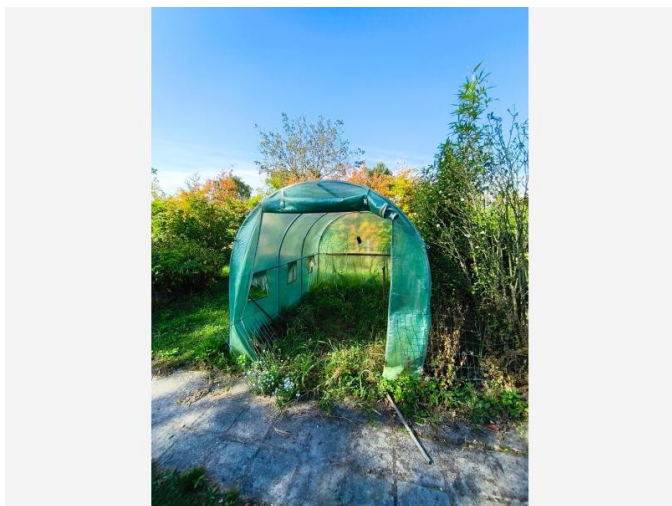
De serre werd gecontroleerd en werd als niet-asbestverdacht bevonden.

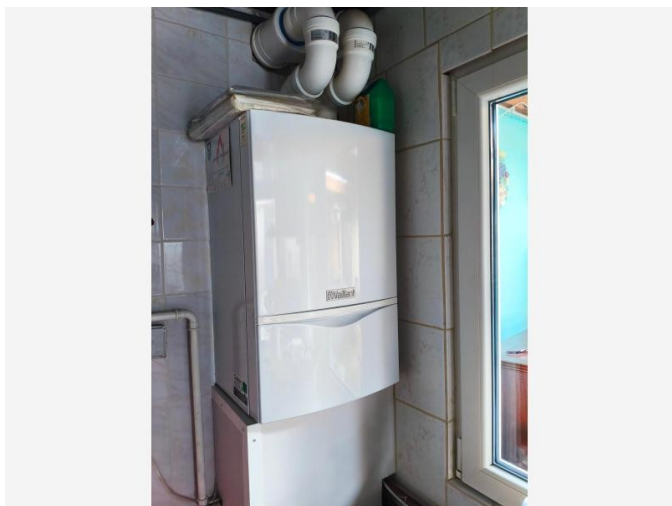
De cv ketel werd gecontroleerd en werd als niet-asbestverdacht bevonden.

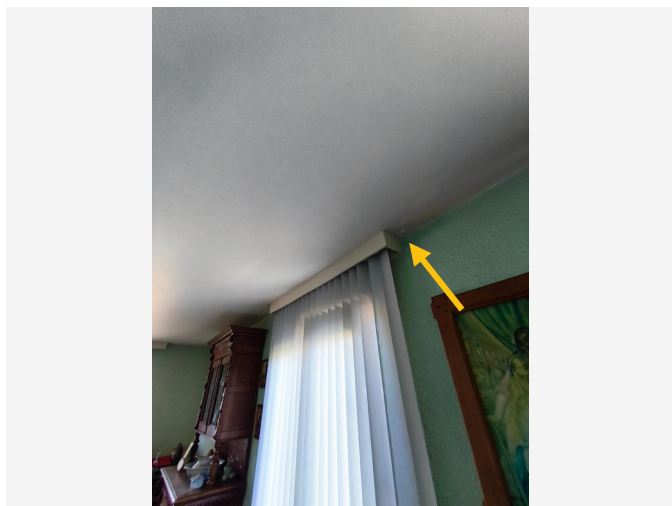
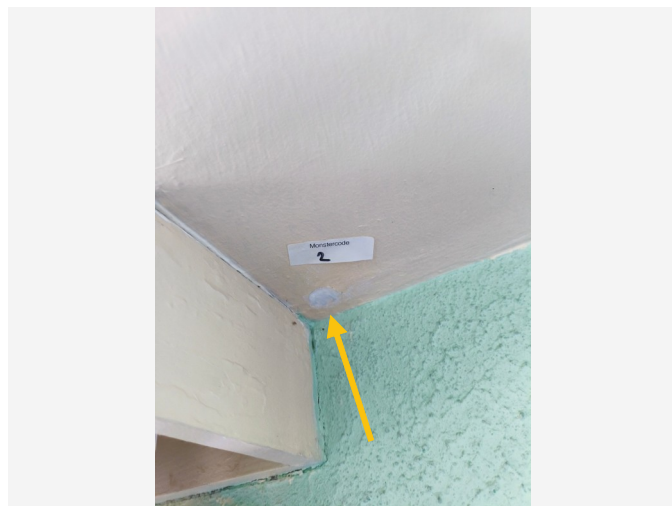
Geen asbest

#	Type	Referentie	Resultaat
14.1	Mengmonster	2	Geen asbest

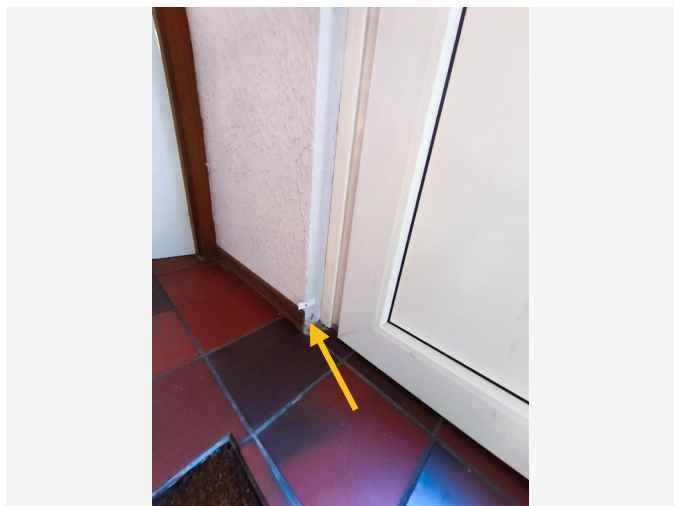
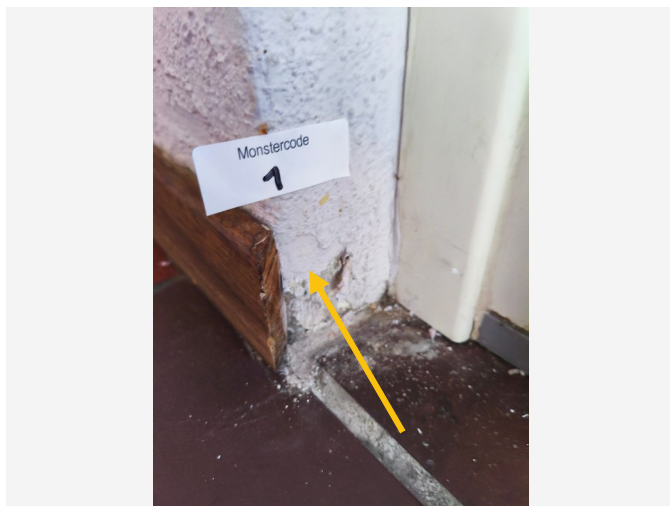
Geen asbest

#	Type	Referentie	Resultaat
15.1	Mengmonster	1	Geen asbest

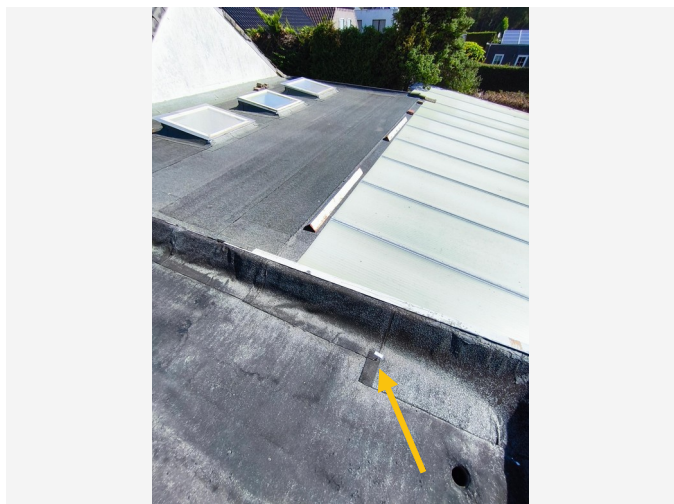
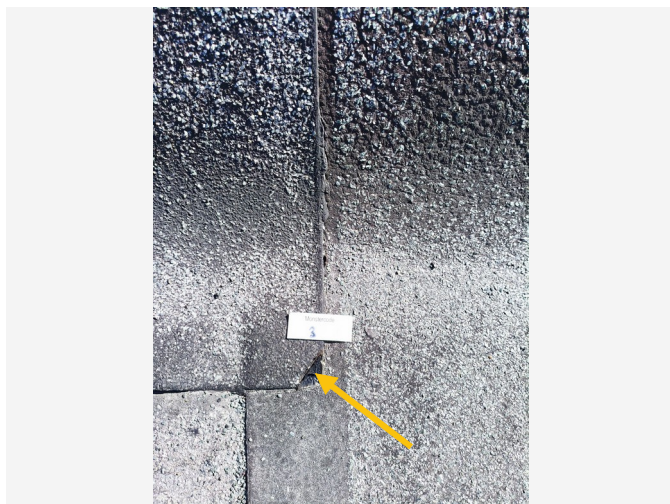
Fiche 16: Roofing plat dak

Geen asbest

#	Type	Referentie	Resultaat
16.1	Puntmonster	3	Geen asbest
