Asbestinventarisatetest

Vlazendaallaan 13, 1701 Dilbeek

Attestnummer : 20251216-000494.000

Uitgegeven op : 16.12.2025

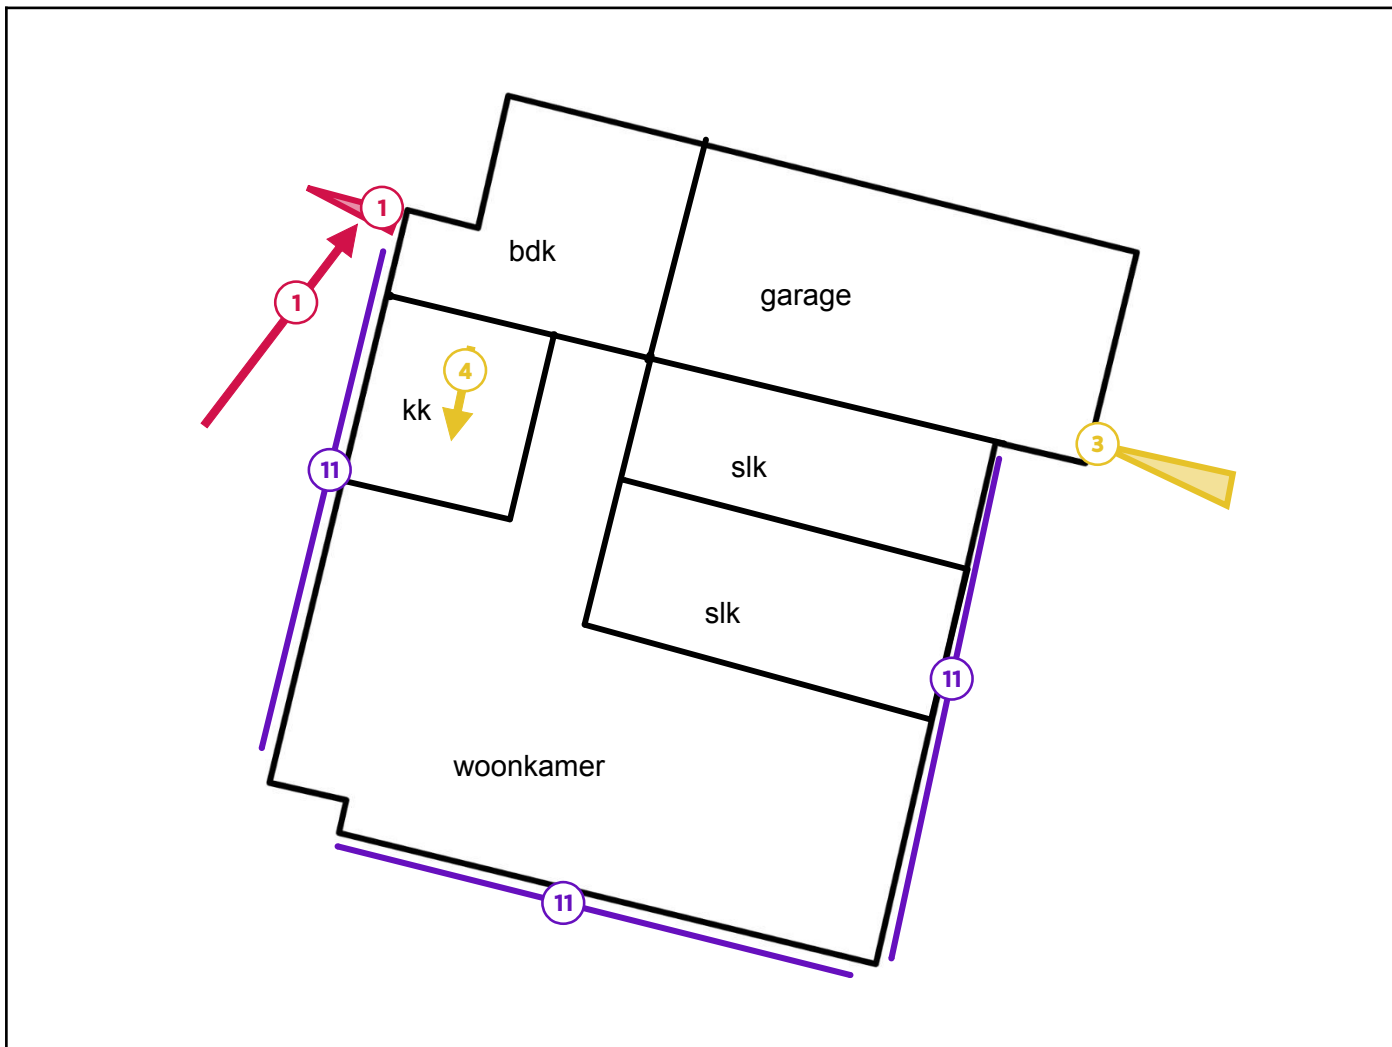
Plan 1.1: GELIJKVLOERS

Beschrijving	Type	Actie
1. GOLFPLAAT OP HET TERREIN	Asbestmateriaal	Dringend verwijderen
3. MUURDEKSEL BUITEN AAN GARAGE UIT MASAL / COMPOSIT	Asbestmateriaal	Zorgvuldig beheren
4. DREUNFOLIE BITUMEN ONDERKANT SPOELBAK KEUKEN	Asbestmateriaal	Zorgvuldig beheren
11. ZACHTE MASTIEK AAN DE RAMEN EN DEUREN	Overige ruimte of materiaal	-

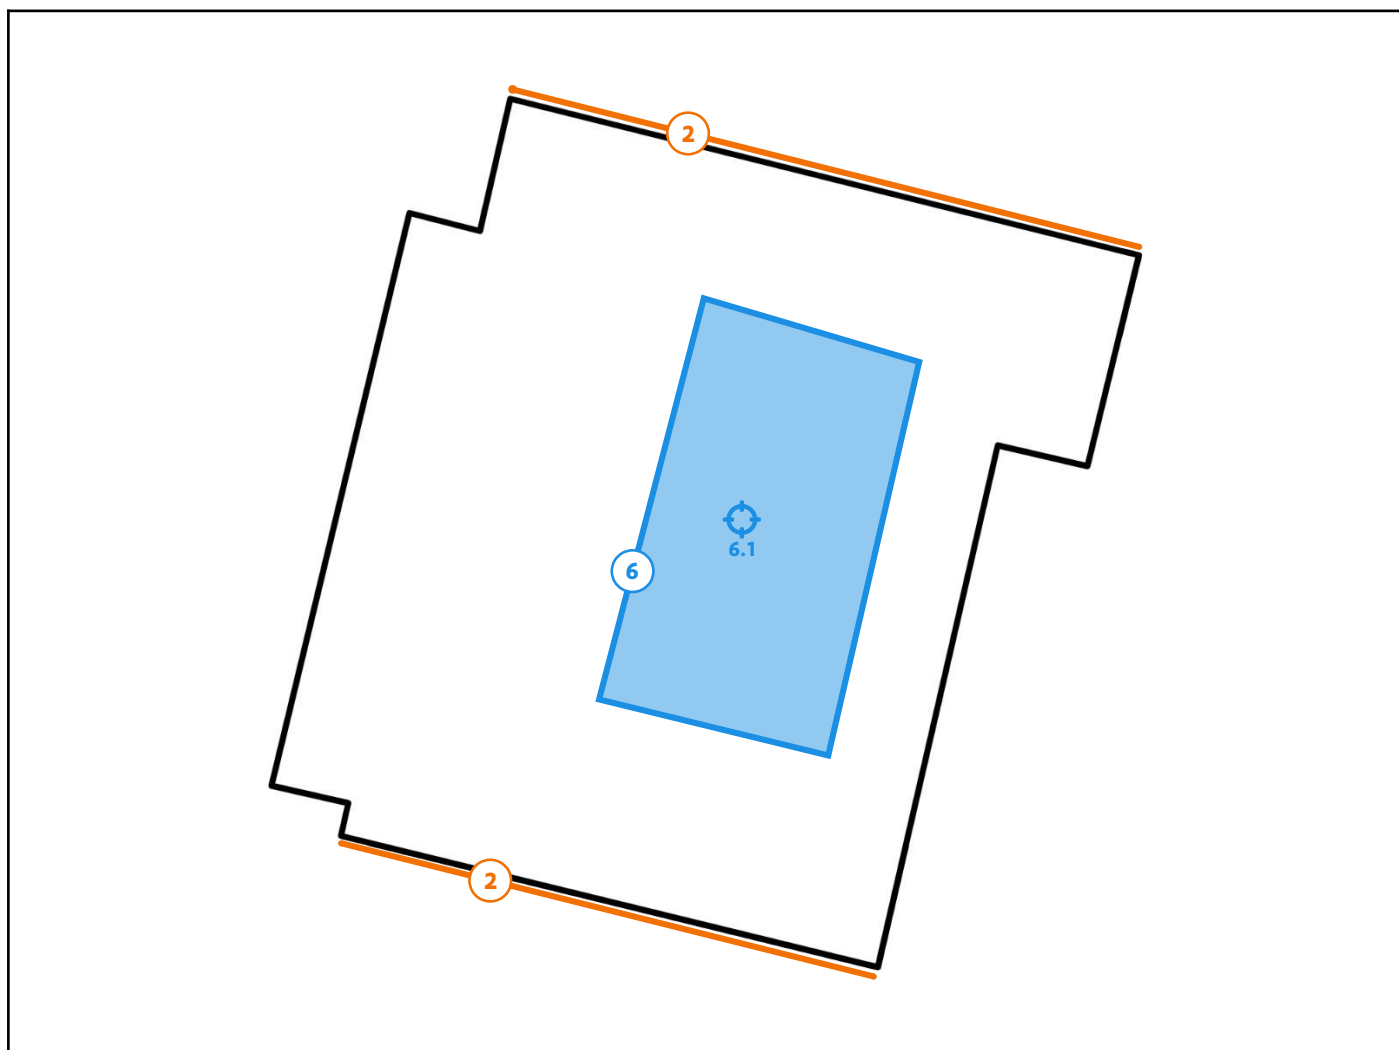
Plan 1.2: ZOLDER

Beschrijving	Type	Actie
2. Gevelbekleding links en rechts uit asbestverdachte leien	Asbestmateriaal	Verwijderen
6. Vinylvloer ZOLDER	Geen asbest	-
6.1 Code: VLAZ 1	Puntmonster	-

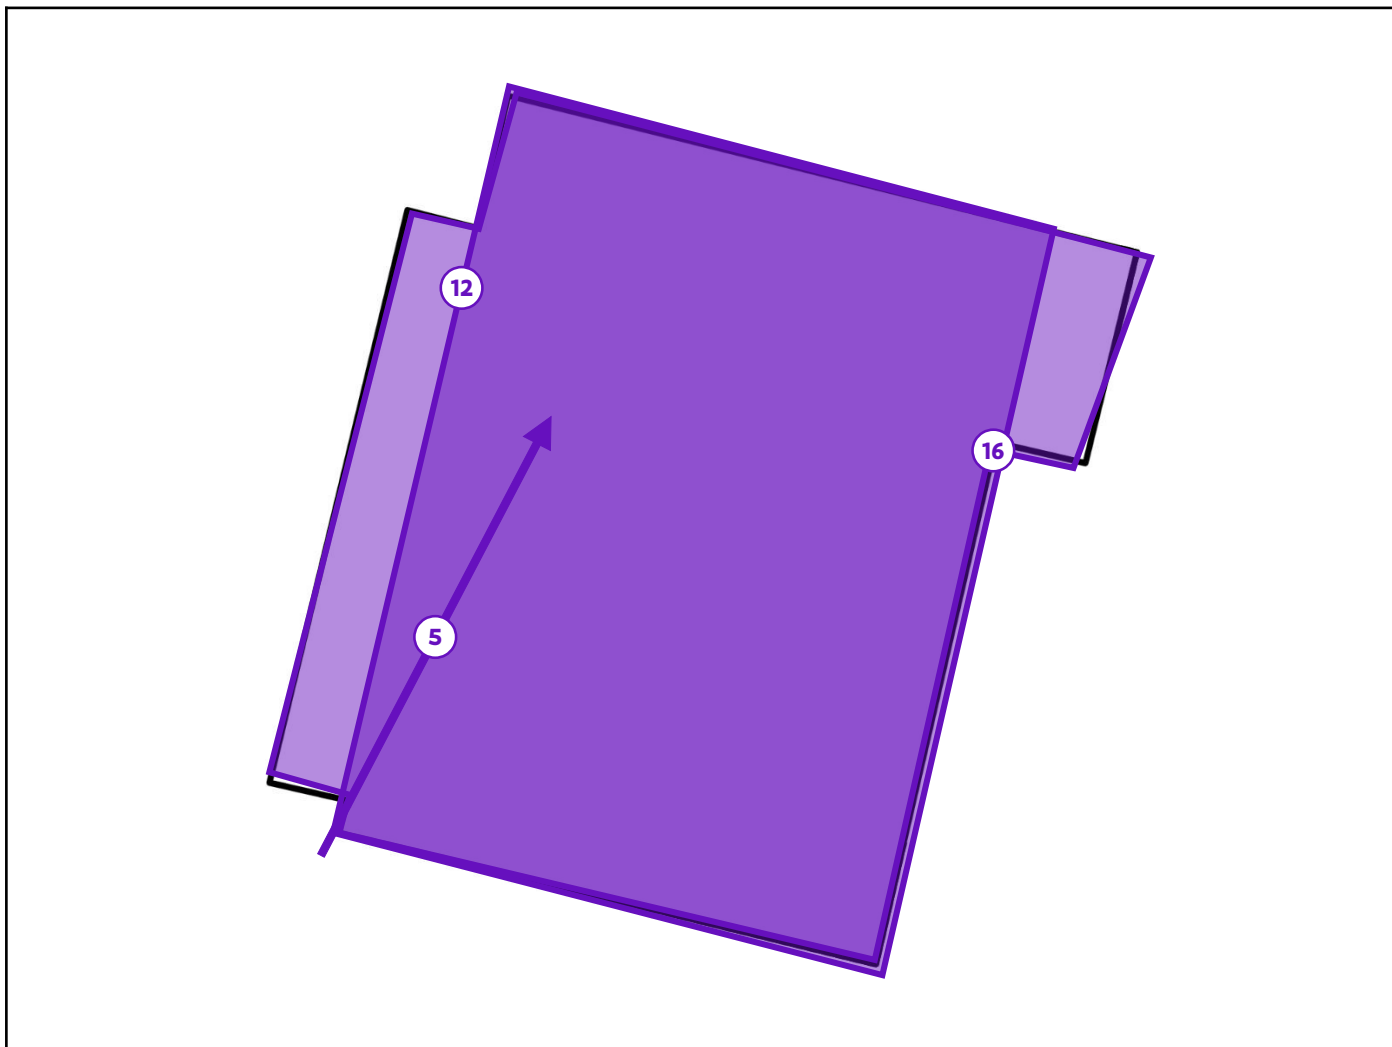
Plan 1.3: DAK WONING

Beschrijving	Type	Actie
5. Schoorsteen rookgaskanaal - beoordeling	Beperking	-
12. DAKBEDEKKING PANNEN	Overige ruimte of materiaal	-
16. Geen onderdak aanwezig	Overige ruimte of materiaal	-

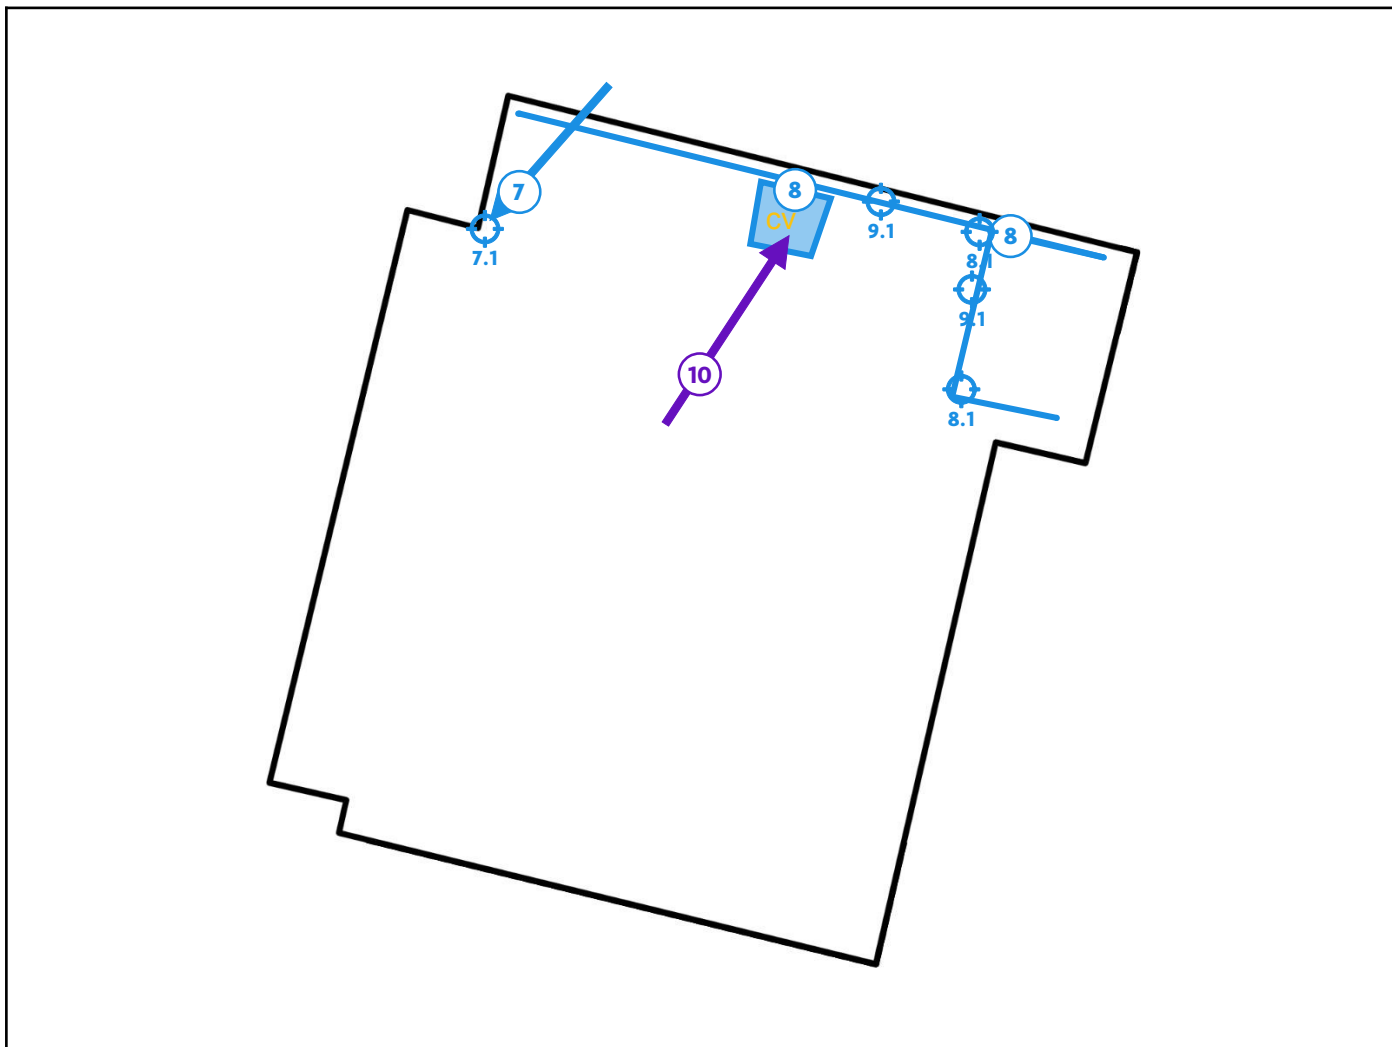
Plan 1.4: KELDER

Beschrijving	Type	Actie
7. Vinylbekleding trap kelder	Geen asbest	-
7.1 Code: VLAZ3	Puntmonster	-
8. BUISISOLATIE BOCHTEN	Geen asbest	-
8.1 Code: VLAZ 2	Mengmonster	-
9. BUISISOLATIE RECHTE STUKKEN	Geen asbest	-
9.1 Code: VLAZ4	Mengmonster	-
10. Stookketel / Brander	Overige ruimte of materiaal	-

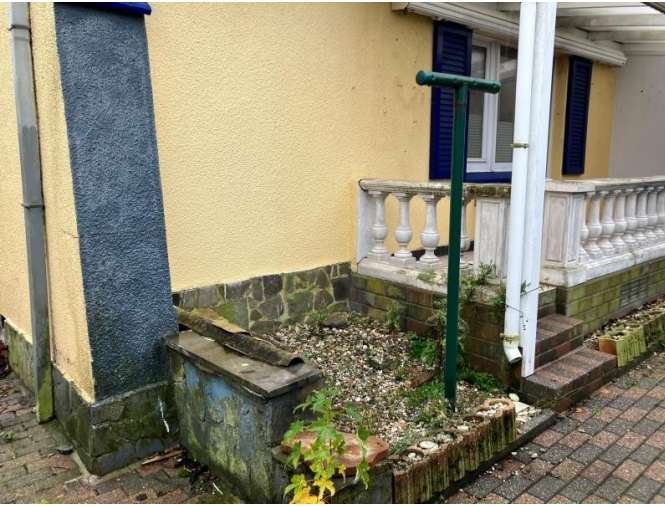
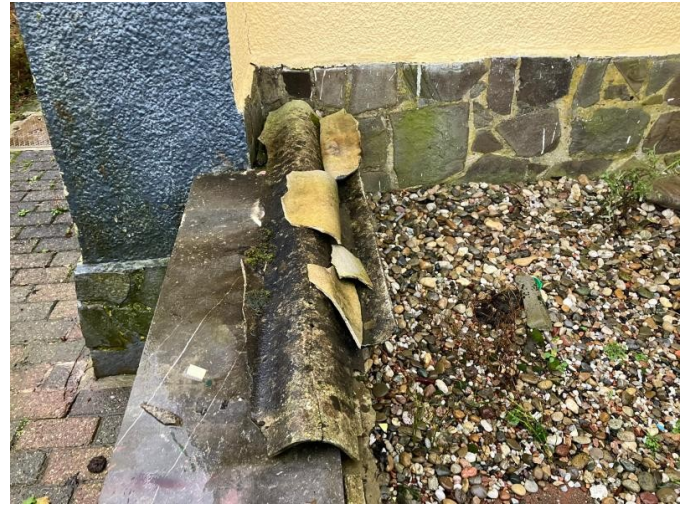
Conclusie

Het asbestmateriaal valt onder de mijlpaal van 2040.

Dringend verwijderen

Beschrijving	GOLFPLAAT OP HET TERREIN
Type afvalstof	Betreft stock-voorraad of gedemonteerde asbestmaterialen
Aanwezige resten	Geen resten aanwezig
Omgeving	Buiten
Primaire drager	Schuin dak
Asbestmaterialen	<ul style="list-style-type: none">Dak- en gevelbekleding - Golfplaat
Bindmiddel van asbestmateriaal	Cement
Gebondenheid op basis van bindmiddel	Hecht
Hoeveelheid (gewicht - aantal)	<ul style="list-style-type: none">5,00 kg - 1 stuk
Totaal gewicht	5,00 kg
Eenvoudig bereikbaar	Ja
Identificatiemethode	De asbestdeskundige beoordeelt het materiaal als asbestverdacht en dus asbesthoudend, en dit zonder monsternamen.

- Verwijder het asbestafval.

- Eenvoudige handelingen: mag via doe-het-zelf of door werknemer(s) met opleidingsattest eenvoudige handelingen

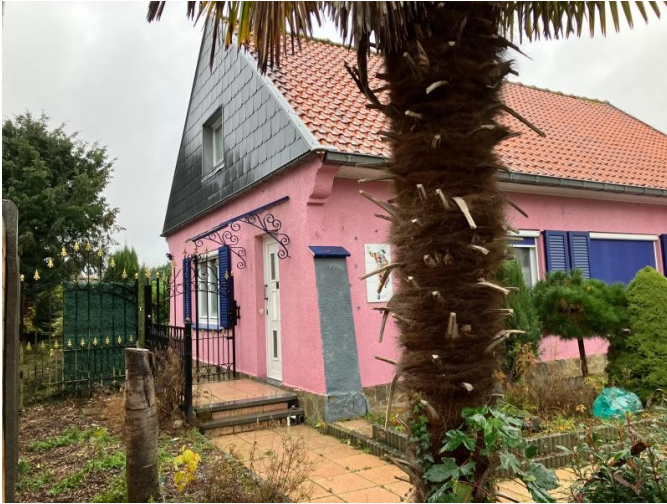
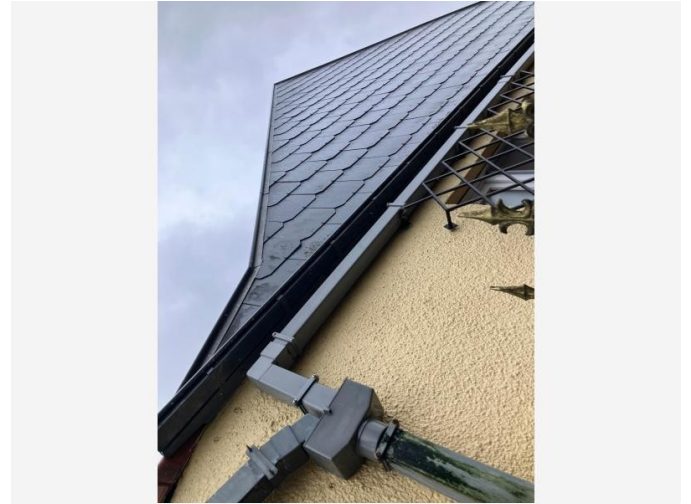
Fiche 2: Gevelbekleding links en rechts uit asbestverdachte leien

Het asbestmateriaal valt onder de mijlpaal van 2034.

Verwijderen

Eindbeoordeling materiaalrisico	Laag materiaalrisico en/of verlaagde kans op vezelvrijgave
---------------------------------	--

Gebondenheid	Categorie 1: hechtgebonden in oorsprong
Asbestsoort (vezeltype)	Crocidoliet aanwezig
Asbestconcentratie	Laag (< 50%)
Afschermingsgraad van het gehele materiaal	Geheel of deels vrij aan de buitenlucht
Toestand van het materiaal	Onbeschadigd, niet verweerd

Beschrijving	Gevelbekleding links en rechts uit asbestverdachte leien
Omgeving	Buiten
Primaire drager	Wand buitenschil
Asbestmateriaal	Dak- en gevelbekleding - Lei, shingle
Bindmiddel van asbestmateriaal	Cement
Gebondenheid op basis van bindmiddel	Hecht
Hoeveelheid (oppervlakte - aantal)	• 20,00 m ² - 1 stuk
Totale oppervlakte	20,00 m ²
Eenvoudig bereikbaar	Ja
Bevestigingswijze	• Genageld, geniet
Identificatiemethode	De asbestdeskundige beoordeelt het materiaal als asbesthoudend, en dit zonder monsternamen.
Destructieve handeling voor identificatie	Nee
Opmerking	Op basis van onze expertise als deskundigen hebben we deze leien als asbesthoudend geïdentificeerd, zonder staalname. De opgegeven volumes zijn slechts schattingen en mogen niet worden gebruikt als maatstaf voor heffingen.

- Zorg voor een veilig beheer. Vermijd het beschadigen van het asbestmateriaal. Controleer de toestand jaarlijks op wijzigingen.

- Eenvoudige handelingen: mag via doe-het-zelf of door werknemer(s) met opleidingsattest eenvoudige handelingen

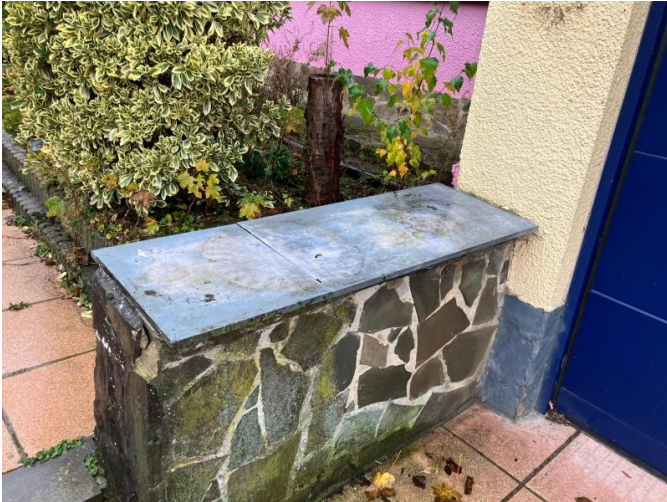
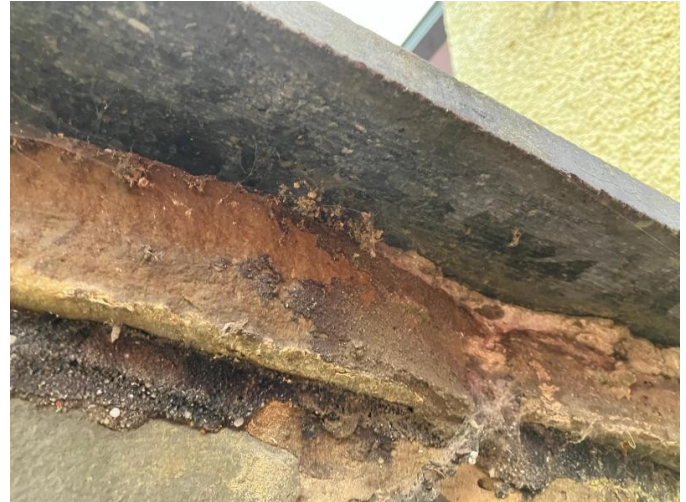
Fiche 3: MUURDEKSEL BUITEN AAN GARAGE UIT MASAL / COMPOSITIET

Het asbestmateriaal valt onder de mijlpaal van 2040.

Zorgvuldig beheren

Eindbeoordeling materiaalrisico	Zeer laag materiaalrisico en/of zeer lage kans op vezelvrijgave
---------------------------------	---

Gebondenheid	Categorie 1: hechtgebonden in oorsprong
Asbestsoort (vezeltype)	Alleen chrysotiel
Asbestconcentratie	Laag (< 50%)
Afschermingsgraad van het gehele materiaal	Geheel of deels vrij aan de buitenlucht
Toestand van het materiaal	Onbeschadigd, niet verweerd

Beschrijving	MUURDEKSEL BUITEN AAN GARAGE UIT MASAL / COMPOSIT
Omgeving	Buiten
Primaire drager	Wandopening verticaal (raam, deur, ...)
Asbestmateriaal	MUURTABLET AAN GARAGE
Bindmiddel van asbestmateriaal	Kunststof of -hars
Gebondenheid op basis van bindmiddel	Hecht
Hoeveelheid (gewicht - aantal)	<ul style="list-style-type: none">• 6,00 kg - 2 stuks
Totaal gewicht	12,00 kg
Eenvoudig bereikbaar	Ja
Bevestigingswijze	<ul style="list-style-type: none">• Verlijmd, ingegoten, versmeerd
Identificatiemethode	De asbestdeskundige beoordeelt het materiaal als asbesthoudend, en dit zonder monstername.
Destructieve handeling voor identificatie	Nee
Opmerking	DE MUURTABLET AAN DE GARAGE IS ALS ASBESTVERDACHTE MASALPLAAT TE BESCHOUWEN. GEEN STAALNAME MOGELIJK ZONDER OPVALLENDE BESCHADIGINGEN.

- Zorg voor een veilig beheer. Vermijd het beschadigen van het asbestmateriaal. Controleer de toestand jaarlijks op wijzigingen.
- Voer bijkomende staalname(s) uit.

- Eenvoudige handelingen: mag via doe-het-zelf of door werknemer(s) met opleidingsattest eenvoudige handelingen
ADVIES VERWIJDERING:
Raadpleeg de actuele wetgeving op de website van OVAM - WWW.ASBESTINFO.BE.
Onder strikte voorwaarden is het eventueel toegestaan om deze toepassing zelf te verwijderen:
- STOF FIXEREN, EN/OF MATERIALEN BEVOCHTIGEN MET CONSTATE VERNEVELING.

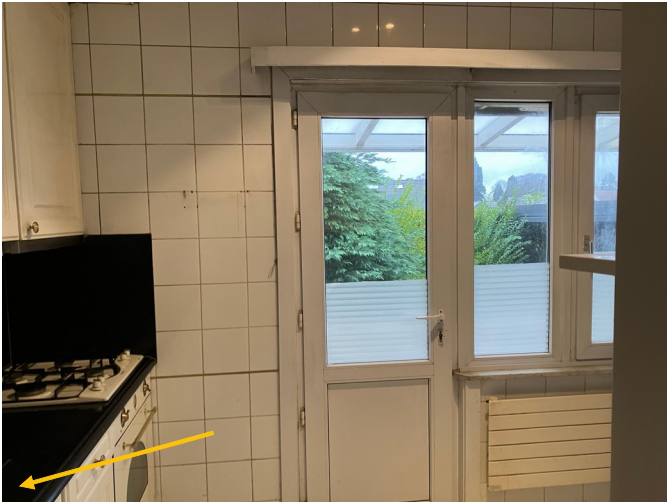
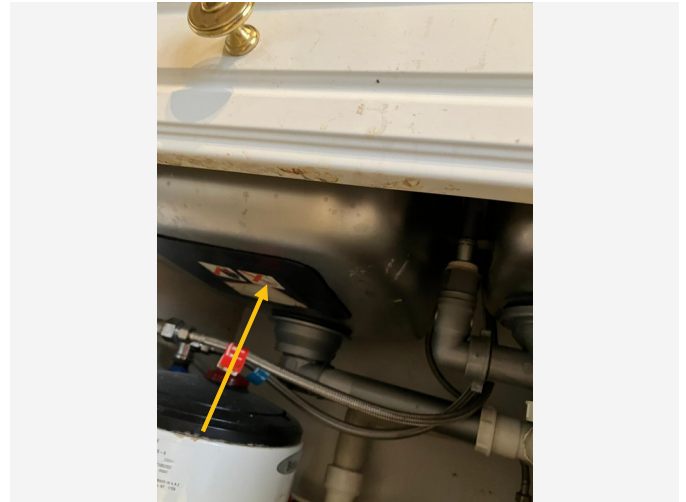
Fiche 4: DREUNFOLIE BITUMEN ONDERKANT SPOELBAK KEUKEN

Het asbestmateriaal valt onder de mijlpaal van 2034.

Zorgvuldig beheren

Eindbeoordeling materiaalrisico	Laag materiaalrisico en/of verlaagde kans op vezelvrijgave
---------------------------------	--

Gebondenheid	Categorie 1: hechtgebonden in oorsprong
Asbestsoort (vezeltype)	Crocidoliet aanwezig
Asbestconcentratie	Laag (< 50%)
Afschermingsgraad van het gehele materiaal	Geheel of deels (ook) vrij aan de binnenlucht
Toestand van het materiaal	Onbeschadigd, niet verweerd

Beschrijving	DREUNFOLIE BITUMEN ONDERKANT SPOELBAK KEUKEN
Omgeving	Binnen
Primaire drager	Sanitaire infrastructuur en uitrusting (toe- en afvoer)
Asbestmateriaal	DREUNFOLIE ONDERKANT SPOELBAK KEUKEN
Bindmiddel van asbestmateriaal	Bitumen (roofing, teer, asfalt)
Gebondenheid op basis van bindmiddel	Hecht
Hoeveelheid (gewicht - aantal)	<ul style="list-style-type: none">• 0,50 kg - 1 stuk
Totaal gewicht	0,50 kg
Eenvoudig bereikbaar	Ja
Bevestigingswijze	<ul style="list-style-type: none">• Verlijmd, ingegoten, versmeerd
Identificatiemethode	<p>De asbestdeskundige beoordeelt het materiaal als asbestverdacht en dus asbesthoudend, en dit zonder monstername.</p> <p>Motivatie: De monstername brengt andere schade aan dan schade die inherent is aan de monstername.</p>
Destructieve handeling voor identificatie	Nee
Opmerking	DE KEUKENSPOELBAK HEEFT ONDERAAN 1 BITUMEN DREUNFOLIE TEGEN HET GELUID. DEZE FOLIE DIENT ALS ASBESTVERDACHT BESCHOUWD TE WORDEN.

- Zorg voor een veilig beheer. Vermijd het beschadigen van het asbestmateriaal. Controleer de toestand jaarlijks op wijzigingen.
- Voer bijkomende staalname(s) uit.

- Eenvoudige handelingen: mag via doe-het-zelf of door werknemer(s) met opleidingsattest eenvoudige handelingen
Raadpleeg de actuele wetgeving op de website van OVAM - WWW.ASBESTINFO.BE.
Onder strikte voorwaarden is het eventueel toegestaan om deze toepassing zelf te verwijderen:
 - STOF FIXEREN, EN/OF MATERIALEN BEVOCHTIGEN MET CONSTANTE VERNEVELING.
 - VERMIJD STOFVORMING TIJDENS HET VERWIJDEREN.
 - INDIEN NOG TE DEMONTEREN: VOORZICHTIG VERWIJDEREN MET HANDGEREEDSCHAP, ZONDER BREUK OF

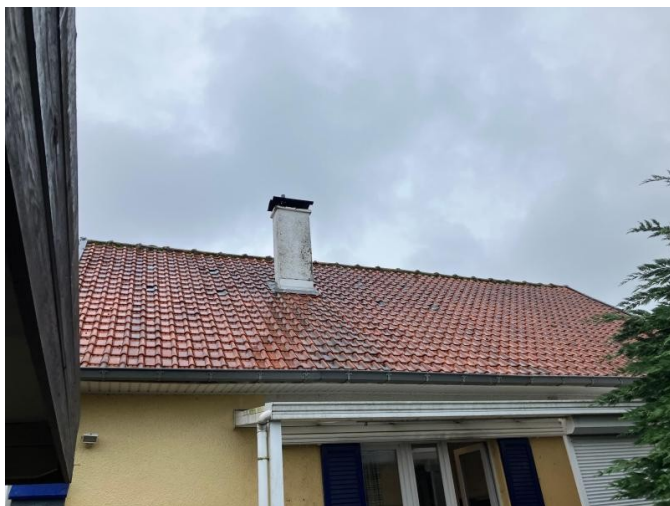
Tijdelijke beperking

Reden: Het te onderzoeken materiaal situeert zich hoger dan 3,50 m te rekenen vanaf een veilige ondergrond

Uitleg van de asbestdeskundige: Het rookgaskanaal is bovenaan niet beoordeeld. Aan de binnenzijde is de kachel aangesloten. Aan de buitenzijde is het hoger dan 3,5 meter om de schoorsteen te inspecteren. Het is niet zichtbaar of er een asbestverdacht rookgaskanaal aanwezig is in de schoorsteen zelf. Conform ons inspectieprotocol mogen wij een beperking invoeren voor hoogtes hoger dan 3,5 m. Indien men dit wil laten onderzoeken, dient er een nieuwe afspraak gemaakt te worden en moet er een hoogtewerker voorzien worden, evenals iemand die bevoegd is om deze te bedienen en eventueel een techniek die de al dan niet aanwezige schouwhoed kan afnemen en weer terugplaatsen.

(Asbest)materiaal	Rookgaskanaal
Karakterisatie	Asbest (verdacht)
Primaire drager	HVAC infrastructuur en uitrusting

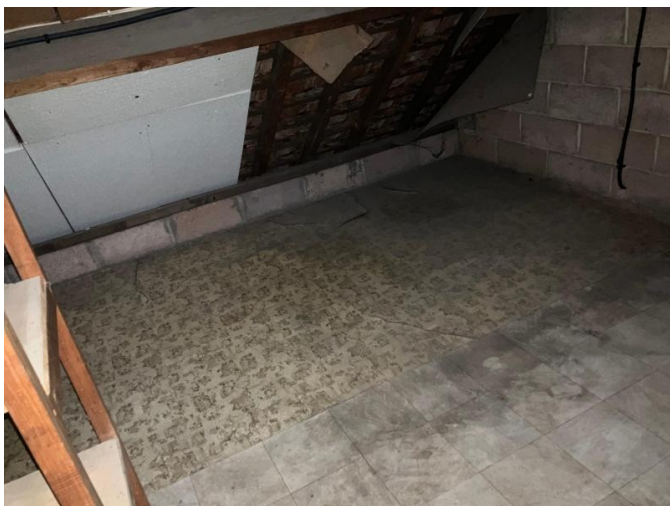
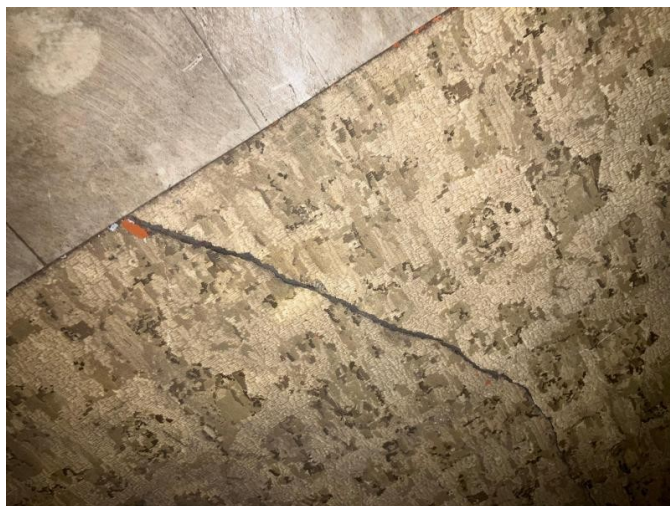
Fiche 6: Vinylvloer ZOLDER

Geen asbest

#	Type	Referentie	Resultaat
6.1	Puntmonster	VLAZ 1	Geen asbest

Beschrijving	Vinylvloer ZOLDER
Omgeving	Binnen
Primaire drager	Vloer
Bindmiddel van materiaal	Karton - papier - viltachtig
Gebondenheid op basis van bindmiddel	Niet-hechtgebonden
Hoeveelheid (oppervlakte - aantal)	• 20,00 m ² - 1 stuk
Totale oppervlakte	20,00 m ²
Identificatiemethode	Een monstername door de asbestdeskundige met laboanalyse door een asbestlabo.
Destructieve handeling voor identificatie	Nee
Opmerking	Deze oppervlakte is niet gemeten geweest meer een schatting bij benadering voor alle aanwezige vinylvloeren, deze hoeveelheid mag niet gebruikt worden als maatstaf van heffing.

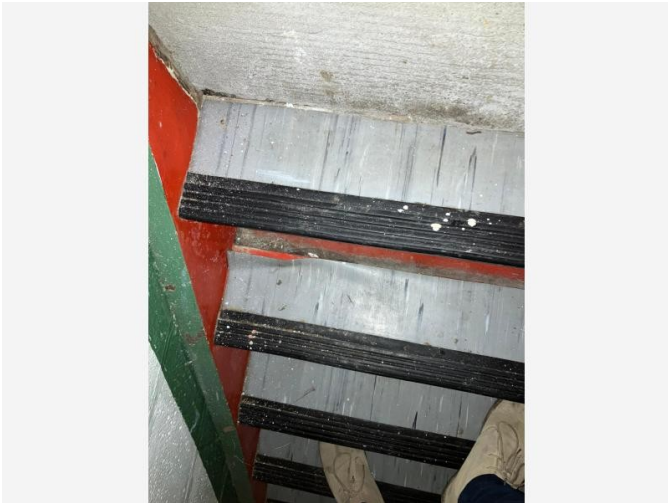
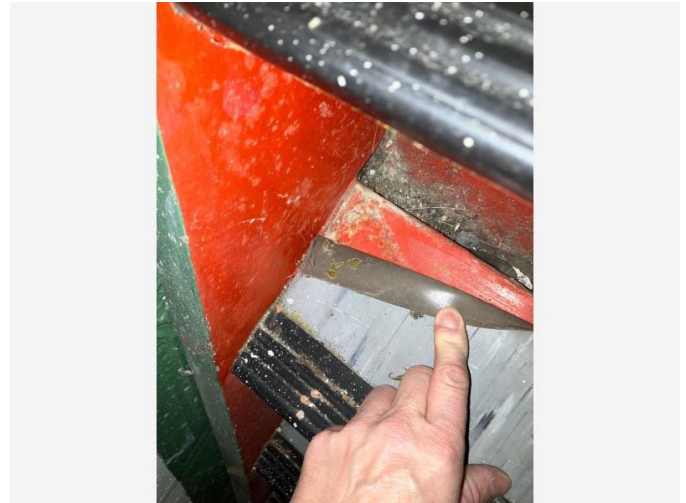
Fiche 7: Vinylbekleding trap kelder

Geen asbest

#	Type	Referentie	Resultaat
7.1	Puntmonster	VLAZ3	Geen asbest

Beschrijving	Vinylbekleding trap kelder
Omgeving	Binnen
Primaire drager	Vloer
Bindmiddel van materiaal	Karton - papier - viltachtig
Gebondenheid op basis van bindmiddel	Niet-hechtgebonden
Hoeveelheid (oppervlakte - aantal)	• 10,00 m ² - 1 stuk
Totale oppervlakte	10,00 m ²
Identificatiemethode	Een monstername door de asbestdeskundige met laboanalyse door een asbestlabo.
Destructieve handeling voor identificatie	Nee
Opmerking	Deze oppervlakte is niet gemeten geweest meer een schatting bij benadering voor alle aanwezige vinylvloeren, deze hoeveelheid mag niet gebruikt worden als maatstaf van heffing.

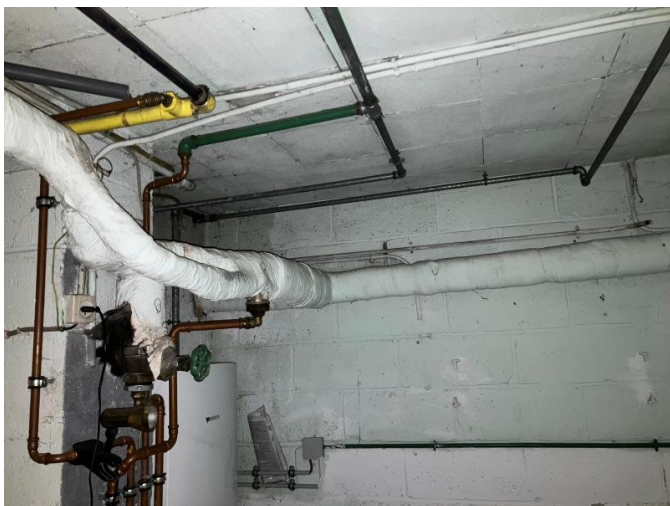
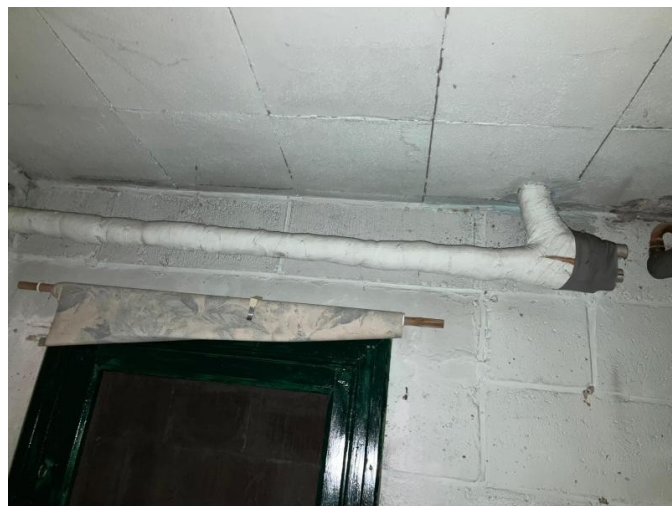
Fiche 8: BUISISOLATIE BOCHTEN

Geen asbest

#	Type	Referentie	Resultaat
8.1	Mengmonster	VLAZ 2	Geen asbest

Beschrijving	BUISISOLATIE BOCHTEN
Omgeving	Binnen
Primaire drager	HVAC infrastructuur en uitrusting
Bindmiddel van materiaal	Gips - kalk
Gebondenheid op basis van bindmiddel	Niet-hechtgebonden
Hoeveelheid (lengte - omtrek - dikte - aantal)	<ul style="list-style-type: none">• 6,00 m - 35,00 cm - 0,30 cm - 1 stuk
Totaal volume	0,006 m ³
Identificatiemethode	Een monstername door de asbestdeskundige met laboanalyse door een asbestlabo.
Destructieve handeling voor identificatie	Nee
Opmerking	DE CV-BUIZEN ZIJN IN DE KELDER MET EEN ZEER DUN LAAGJE AFGETAPED EERDER DAN GEPLEISTERD. GEEN ASBEST AANGETROFFEN.

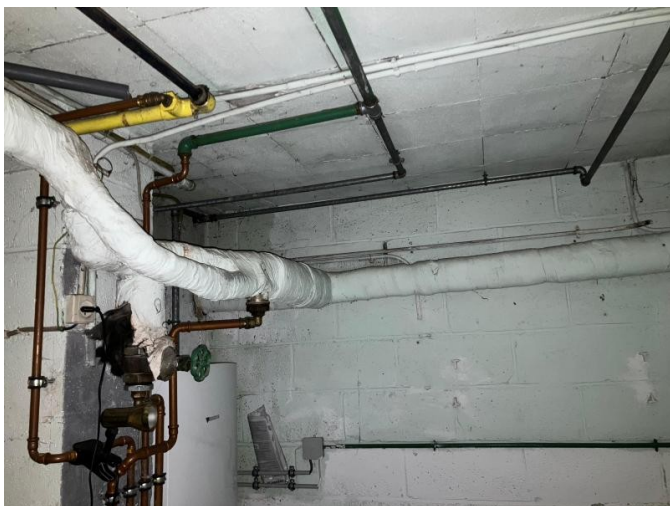
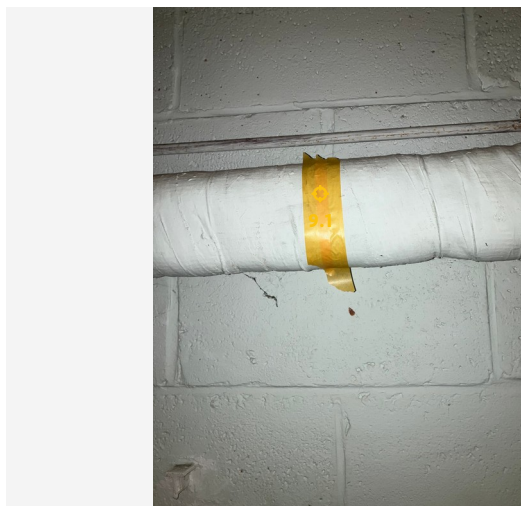
Fiche 9: BUISISOLATIE RECHTE STUKKEN

Geen asbest

#	Type	Referentie	Resultaat
9.1	Mengmonster	VLAZ4	Geen asbest

Beschrijving	BUISISOLATIE RECHTE STUKKEN
Omgeving	Binnen
Primaire drager	HVAC infrastructuur en uitrusting
Bindmiddel van materiaal	Gips - kalk
Gebondenheid op basis van bindmiddel	Niet-hechtgebonden
Hoeveelheid (lengte - omtrek - dikte - aantal)	<ul style="list-style-type: none">• 10,00 m - 35,00 cm - 0,30 cm - 1 stuk
Totaal volume	0,011 m ³
Identificatiemethode	Een monstername door de asbestdeskundige met laboanalyse door een asbestlabo.
Destructieve handeling voor identificatie	Nee
Opmerking	DE CV-BUIZEN ZIJN IN DE KELDER MET EEN ZEER DUN LAAGJE AFGETAPED EERDER DAN GEPLEISTERD. GEEN ASBEST AANGETROFFEN. ZEER DUNNE OMZWACHTELING, GEEN PLEISTER LIJKT HET
