Asbestinventarisatetest

Leiseinde 3, 2300 Turnhout

Attestnummer : 20250717-000129.000

Uitgegeven op : 17.07.2025

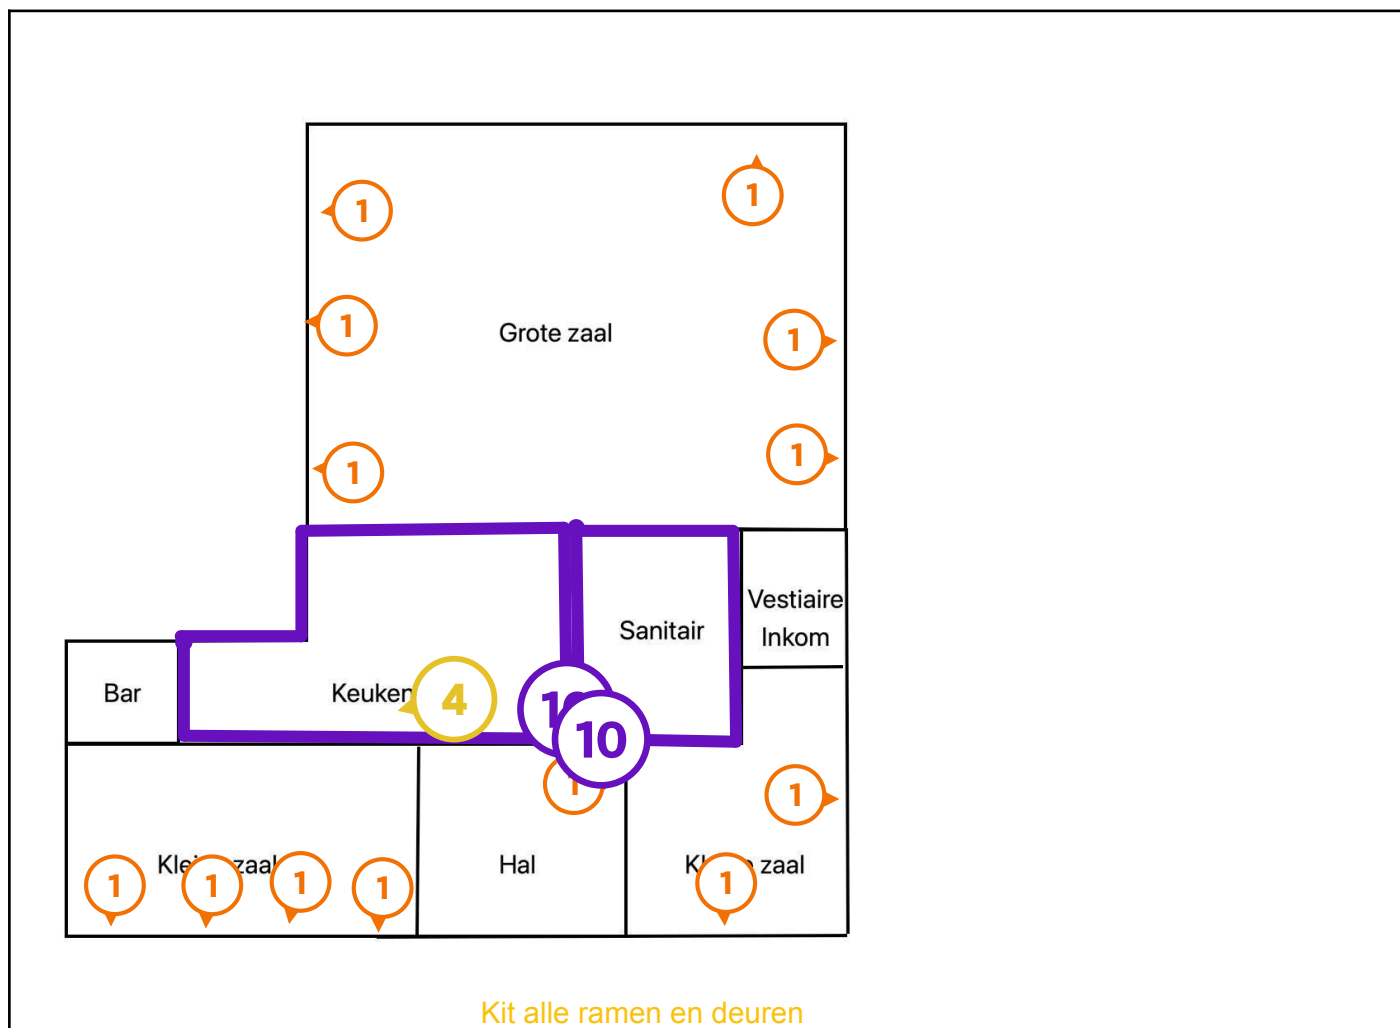
Plan 1.3: Grondplan gelijkvloers

Beschrijving	Type	Actie
1. Oude radiatoren	Asbestmateriaal	Verwijderen
4. Bakeliet	Asbestmateriaal	Zorgvuldig beheren
10. Lijm laag wandtegels	Advies	-
13. Kit ramen	Geen asbest	-

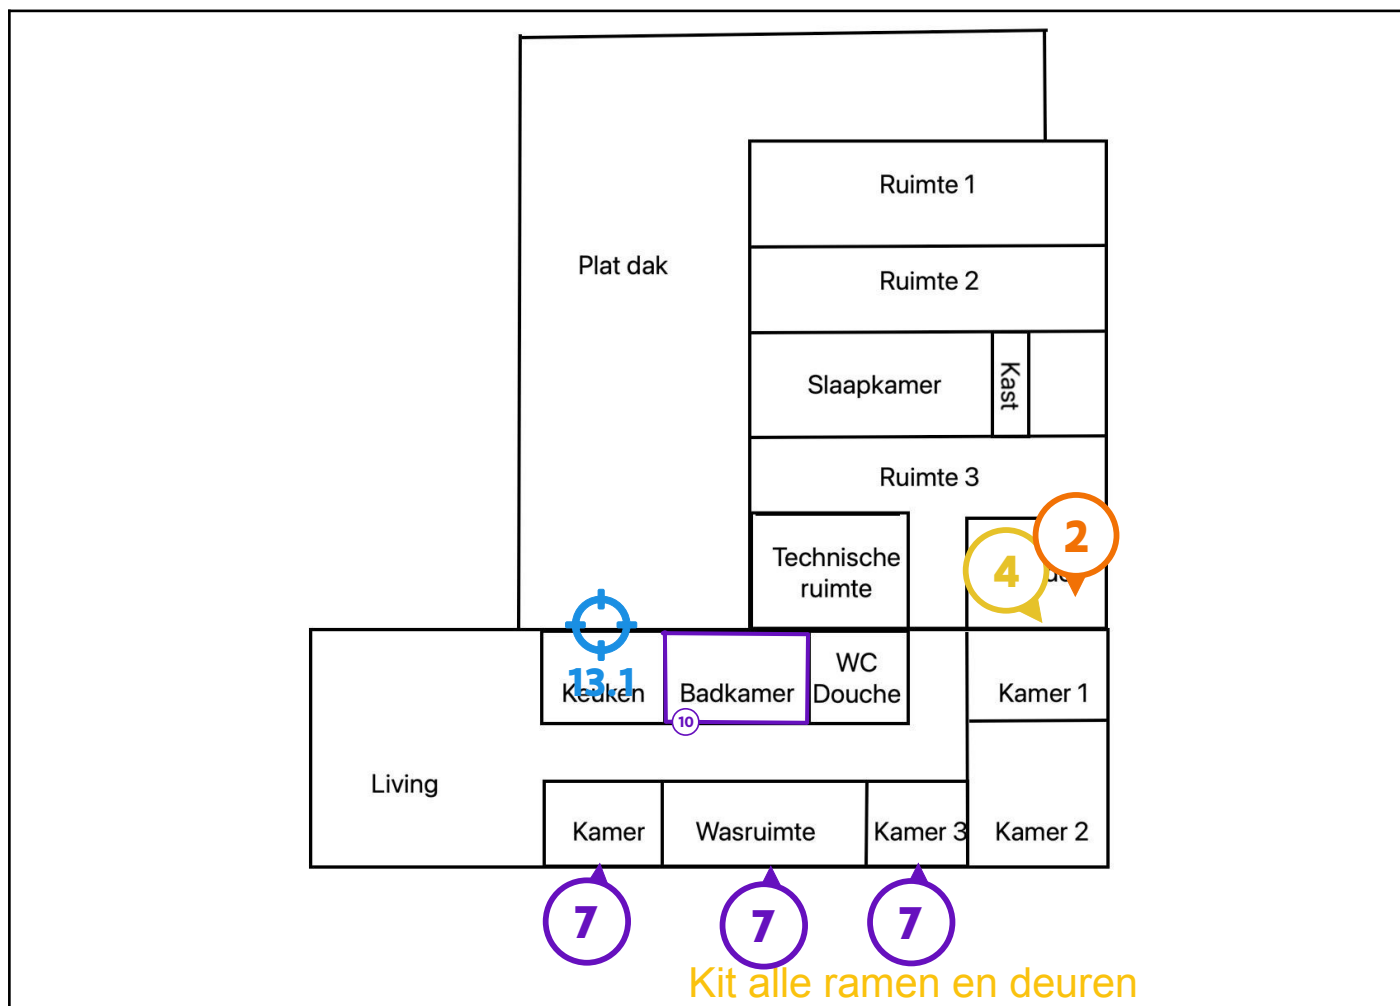
Plan 1.6: Grondplan eerste verdieping

Beschrijving	Type	Actie
2. Nazicht brander	Asbestmateriaal	Verwijderen
4. Bakeliet	Asbestmateriaal	Zorgvuldig beheren
7. Nazicht veluxramen	Advies	-
10. Lijm laag wandtegels	Advies	-
13. Kit ramen	Geen asbest	-
13.1 Code: MM05	Puntmonster	-

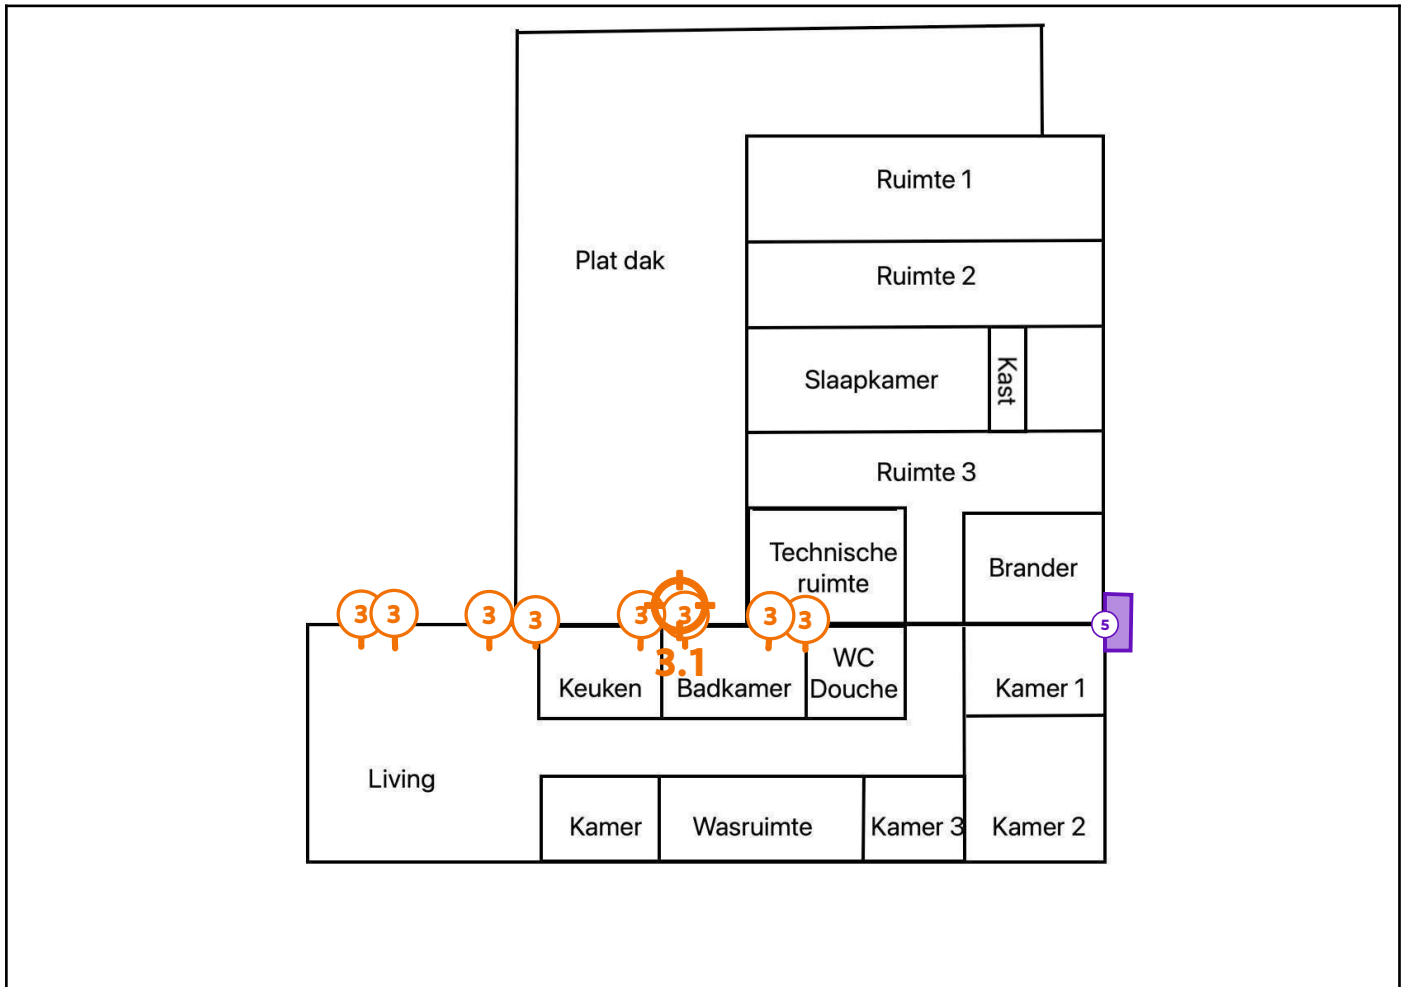
Plan 1.9: Grondplan eerste verdieping leien

Beschrijving	Type	Actie
3. Gevelleien	Asbestmateriaal	Verwijderen
3.1 Code: MM03	Puntmonster	-
5. Natuurleien	Advies	-

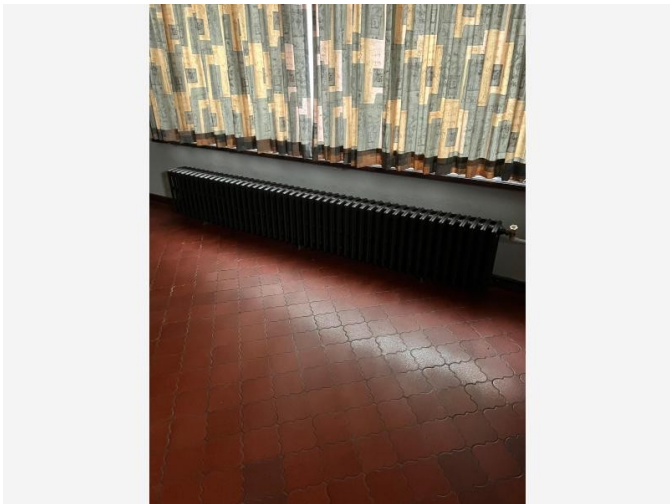
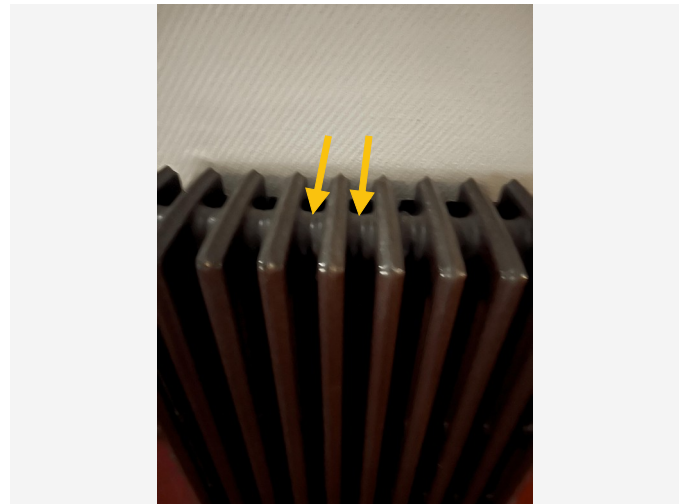
Het asbestmateriaal valt onder de mijlpaal van 2034.

Eindbeoordeling materiaalrisico	Laag materiaalrisico en/of verlaagde kans op vezelvrijgave
---------------------------------	--

Gebondenheid	Categorie 2: niet-hechtgebonden met matrix
Asbestsoort (vezeltype)	Alleen chrysotiel
Asbestconcentratie	Hoog ($\geq 50\%$)
Afschermingsgraad van het gehele materiaal	Stootvaste afscherming of omkasting
Toestand van het materiaal	Matig beschadigd, matig verweerd

Beschrijving	Oude radiatoren
Omgeving	Binnen
Primaire drager	Ruimteverwarming
Asbestmateriaal	Pakking, dichting
Bindmiddel van asbestmateriaal	Karton - papier - viltachtig
Gebondenheid op basis van bindmiddel	Niet-hechtgebonden
Hoeveelheid (gewicht - aantal)	<ul style="list-style-type: none">• 1,00 kg - 15 stuks
Totaal gewicht	15,00 kg
Eenvoudig bereikbaar	Ja
Bevestigingswijze	<ul style="list-style-type: none">• Geklemd
Identificatiemethode	Vaststelling zonder monstername
Destructieve handeling voor identificatie	Nee
Opmerking	Op meerdere plaatsen treffen wij oude radiatoren aan. In dit type radiatoren werden asbesthoudende pakkingen gebruikt. Wij voeren een grondige visuele inspectie uit van alle radiatoren. Het is niet mogelijk om over te gaan tot een staalname. De vermelde oppervlaktes en volumes betreffen een beredeneerde schatting. Er worden geen rechten verleend aan deze oppervlaktes/volumes.

Verwijderen

- Zorg voor een veilig beheer. Vermijd het beschadigen van het asbestmateriaal. Controleer de toestand jaarlijks op wijzigingen.

- Eenvoudige handelingen: mag via doe-het-zelf of door werknemer(s) met opleidingsattest eenvoudige handelingen
Gezien de beperkte kans op vrijkomen van de hechtgebonden asbestvezels is verwijdering via eenvoudige handelingen toegestaan door een werknemer met opleidingsattest eenvoudige handelingen of als particulier. Gelieve de nodige persoonlijke beschermingsmiddelen te gebruiken. Verwijder de bakeliet als geheel. Gelieve de nodige persoonlijke beschermingsmiddelen te gebruiken zoals een FFP3 stofmasker, wegwerpoverall, wegwerphandschoenen en afspoelbaar schoeisel of wegwerp overtrekken voor de schoenen. Opgelet, ook tijdens het verwijderen moet het asbest intact blijven. Gelieve bij het verwijderen kennis te nemen van de geldende voorschriften inzake afbraak, afvoer en verwijdering. U kan deze terugvinden op de website www.ovam.vlaanderen.be.

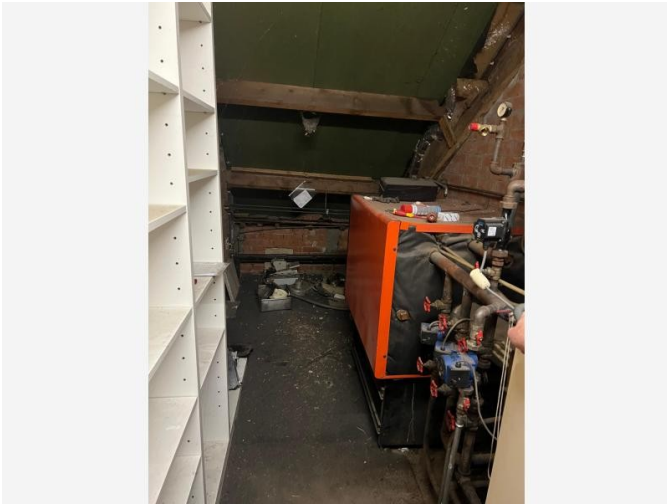
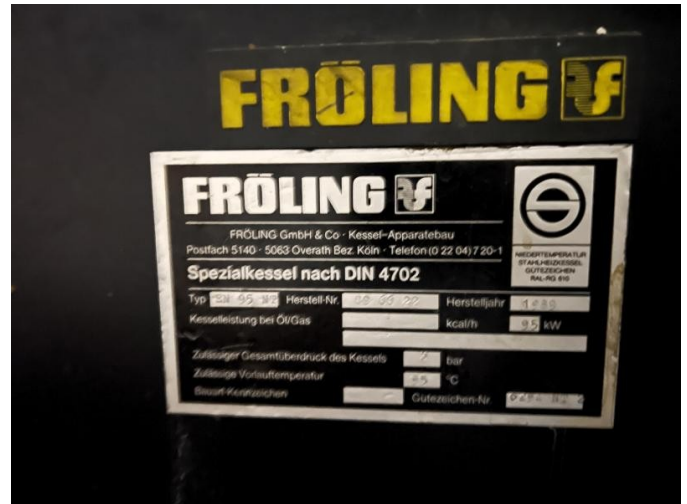
Het asbestmateriaal valt onder de mijlpaal van 2034.

Eindbeoordeling materiaalrisico	Verhoogd materiaalrisico en/of verhoogde kans op vezelvrijgave
---------------------------------	--

Gebondenheid	Categorie 2: niet-hechtgebonden met matrix
Asbestsoort (vezeltype)	Alleen chrysotiel
Asbestconcentratie	Hoog ($\geq 50\%$)
Afschermingsgraad van het gehele materiaal	Geheel of deels (ook) vrij aan de binnenlucht
Toestand van het materiaal	Licht beschadigd, licht verweerd. Intact calciumsilicaatmateriaal of categorie III 'gebondenheid'

Beschrijving	Nazicht brander
Omgeving	Binnen
Primaire drager	Ruimteverwarming
Asbestmateriaal	Pakking, dichting
Bindmiddel van asbestmateriaal	Karton - papier - viltachtig
Gebondenheid op basis van bindmiddel	Niet-hechtgebonden
Hoeveelheid (gewicht - aantal)	<ul style="list-style-type: none">• 1,00 kg - 1 stuk
Totaal gewicht	1,00 kg
Eenvoudig bereikbaar	Ja
Bevestigingswijze	<ul style="list-style-type: none">• Geklemd
Identificatiemethode	Vaststelling zonder monstername
Destructieve handeling voor identificatie	Nee
Opmerking	Wij gaan over tot nazicht van de brander. We nemen een foto van het typeplaatje. Aan de hand van het merk, type en bouwjaar stellen wij vast op intechnum online dat in deze branders tot 1992 asbest werd gebruikt. Op basis van deze info weerhouden we de brander als asbestverdacht.

Verwijderen

- Zorg voor een veilig beheer en verwijder dit asbestmateriaal wanneer het bij werken eenvoudig bereikbaar wordt. Controleer de toestand jaarlijks op wijzigingen.

- Eenvoudige handelingen: mag via doe-het-zelf of door werknemer(s) met opleidingsattest eenvoudige handelingen
Gezien de beperkte kans op vrijkomen van de hechtgebonden asbestvezels is verwijdering via eenvoudige handelingen toegestaan door een werknemer met opleidingsattest eenvoudige handelingen. Gelieve de nodige persoonlijke beschermingsmiddelen te gebruiken. Verwijder de bakeliet als geheel. Gelieve de nodige persoonlijke beschermingsmiddelen te gebruiken zoals een FFP3 stofmasker, wegwerpoverall, wegwerphandschoenen en afspoelbaar schoeisel of wegwerp overtrekken voor de schoenen. Opgelet, ook tijdens het verwijderen moet het asbest intact blijven. Gelieve bij het verwijderen kennis te nemen van de geldende voorschriften inzake afbraak, afvoer en verwijdering. U kan deze terugvinden op de website www.ovam.vlaanderen.be.

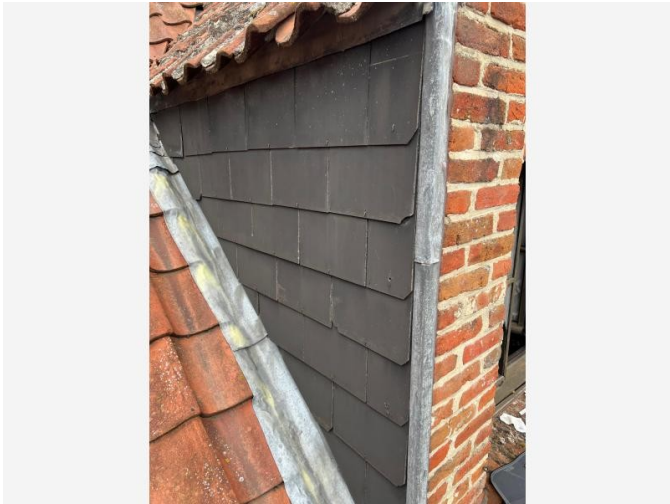
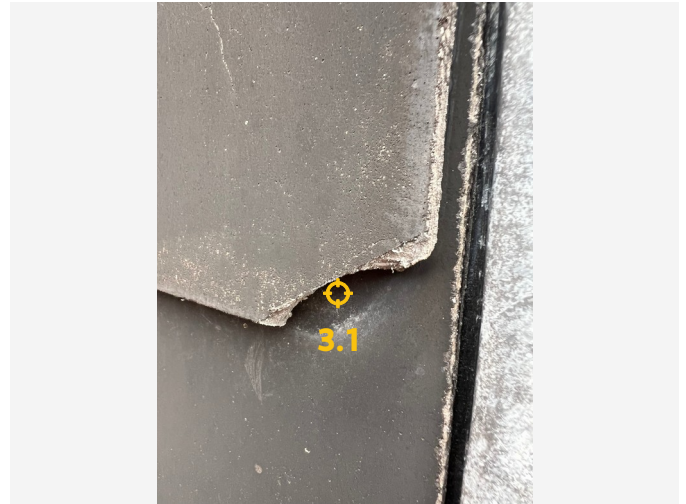
Het asbestmateriaal valt onder de mijlpaal van 2034.

Eindbeoordeling materiaalrisico	Laag materiaalrisico en/of verlaagde kans op vezelvrijgave
---------------------------------	--

Gebondenheid	Categorie 1: hechtgebonden in oorsprong
Asbestsoort (vezeltype)	Alleen chrysotiel
Asbestconcentratie	Laag (< 50%)
Afschermingsgraad van het gehele materiaal	Geheel of deels vrij aan de buitenlucht
Toestand van het materiaal	Licht beschadigd, licht verweerd. Intact calciumsilicaatmateriaal of categorie III 'gebondenheid'

#	Type	Referentie	Resultaat
3.1	Puntmonster	MM03	Chrysotiel

Beschrijving	Gevelleien
Omgeving	Buiten
Primaire drager	Wand buitenschil
Asbestmateriaal	Dak- en gevelbekleding - Lei, shingle
Bindmiddel van asbestmateriaal	Cement
Gebondenheid op basis van bindmiddel	Hecht
Hoeveelheid (oppervlakte - aantal)	<ul style="list-style-type: none">• 16,00 m² - 1 stuk
Totale oppervlakte	16,00 m ²
Eenvoudig bereikbaar	Ja
Bevestigingswijze	<ul style="list-style-type: none">• Genageld, geniet
Identificatiemethode	Vaststelling met monstername
Destructieve handeling voor identificatie	Nee
Opmerking	Aan de achterzijde van het gebouw treffen wij 4 dakkapellen aan. De zijkanten van deze dakkapellen werden afgewerkt met gevelleien. Wij gaan over tot staalname voor verder onderzoek. De vermelde oppervlaktes en volumes betreffen een beredeneerde schatting. Er worden geen rechten verleend aan deze oppervlaktes/volumes.

Verwijderen

- Zorg voor een veilig beheer en verwijder dit asbestmateriaal wanneer het bij werken eenvoudig bereikbaar wordt. Controleer de toestand jaarlijks op wijzigingen.

- Eenvoudige handelingen: mag via doe-het-zelf of door werknemer(s) met opleidingsattest eenvoudige handelingen
Gezien de beperkte kans op vrijkomen van de hechtgebonden asbestvezels is verwijdering via eenvoudige handelingen toegestaan door een werknemer met opleidingsattest eenvoudige handelingen of als particulier. Gelieve de nodige persoonlijke beschermingsmiddelen te gebruiken. Verwijder de bakeliet als geheel. Gelieve de nodige persoonlijke beschermingsmiddelen te gebruiken zoals een FFP3 stofmasker, wegwerpoverall, wegwerphandschoenen en afspoelbaar schoeisel of wegwerp overtrekken voor de schoenen. Opgelet, ook tijdens het verwijderen moet het asbest intact blijven. Gelieve bij het verwijderen kennis te nemen van de geldende voorschriften inzake afbraak, afvoer en verwijdering. U kan deze terugvinden op de website www.ovam.vlaanderen.be.

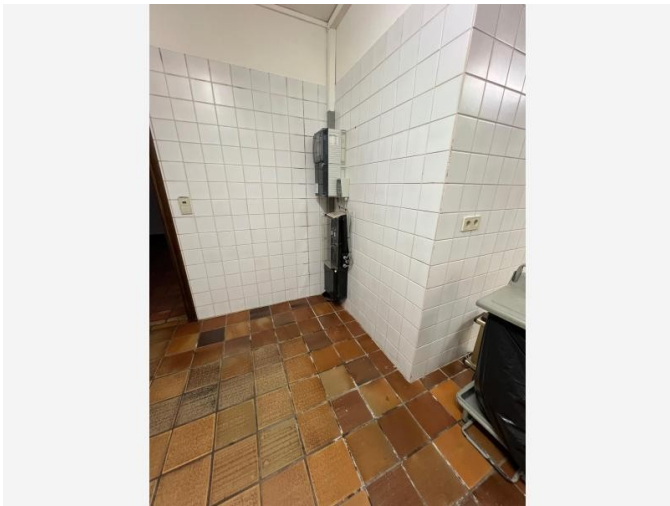
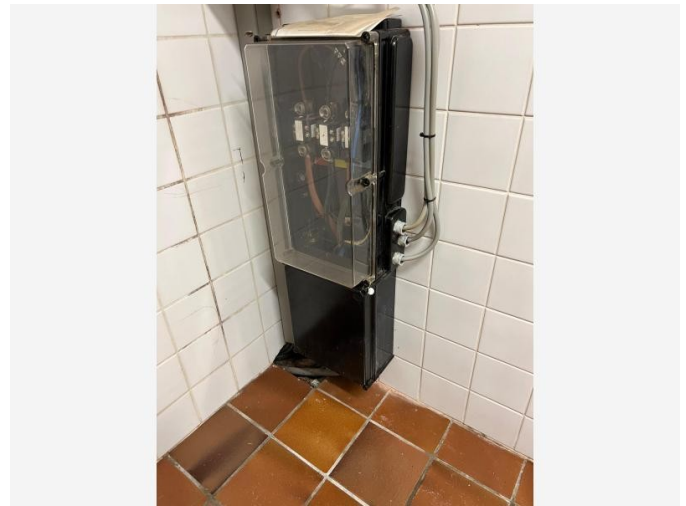
Het asbestmateriaal valt onder de mijlpaal van 2040.

Eindbeoordeling materiaalrisico	Laag materiaalrisico en/of verlaagde kans op vezelvrijgave
---------------------------------	--

Gebondenheid	Categorie 1: hechtgebonden in oorsprong
Asbestsoort (vezeltype)	Crocidoliet aanwezig
Asbestconcentratie	Laag (< 50%)
Afschermingsgraad van het gehele materiaal	Geheel of deels (ook) vrij aan de binnenlucht
Toestand van het materiaal	Onbeschadigd, niet verweerd

Beschrijving	Bakeliet
Omgeving	Binnen
Primaire drager	Binnenwand
Asbestmateriaal	Plaat, paneel, tablet - Type Bakeliet
Bindmiddel van asbestmateriaal	Kunststof of -hars
Gebondenheid op basis van bindmiddel	Hecht
Hoeveelheid (oppervlakte - dikte - aantal)	• 1,00 m ² - 3,00 cm - 2 stuks
Totaal volume	0,06 m ³
Eenvoudig bereikbaar	Ja
Bevestigingswijze	• Geschroefd
Identificatiemethode	Vaststelling zonder monsternamen
Destructieve handeling voor identificatie	Nee
Opmerking	In de keuken en in het stooklokaal treffen we zwarte bakeliettoepassingen aan. De vermelde oppervlaktes en volumes betreffen een beredeneerde schatting. Er worden geen rechten verleend aan deze oppervlaktes/volumes.

Zorgvuldig beheren

- Zorg voor een veilig beheer en verwijder dit asbestmateriaal wanneer het bij werken eenvoudig bereikbaar wordt. Controleer de toestand jaarlijks op wijzigingen.

- Eenvoudige handelingen: mag via doe-het-zelf of door werknemer(s) met opleidingsattest eenvoudige handelingen
Gezien de beperkte kans op vrijkomen van de hechtgebonden asbestvezels is verwijdering via eenvoudige handelingen toegestaan door een werknemer met opleidingsattest eenvoudige handelingen. Gelieve de nodige persoonlijke beschermingsmiddelen te gebruiken. Verwijder de bakeliet als geheel. Gelieve de nodige persoonlijke beschermingsmiddelen te gebruiken zoals een FFP3 stofmasker, wegwerpoverall, wegwerphandschoenen en afspoelbaar schoeisel of wegwerp overtrekken voor de schoenen. Opgelet, ook tijdens het verwijderen moet het asbest intact blijven. Gelieve bij het verwijderen kennis te nemen van de geldende voorschriften inzake afbraak, afvoer en verwijdering. U kan deze terugvinden op de website www.ovam.vlaanderen.be.

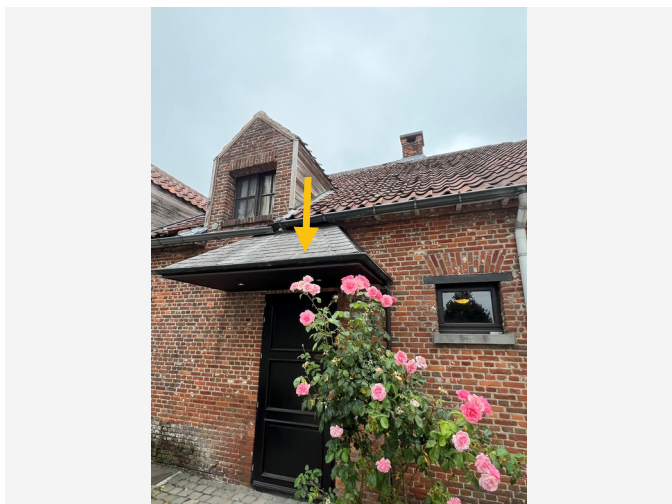
Wij gaan over tot nazicht van de leien op het schuine dak van de ingang aan de zijkant. Wij identificeren deze als natuurleien. Deze zijn niet asbestverdacht.

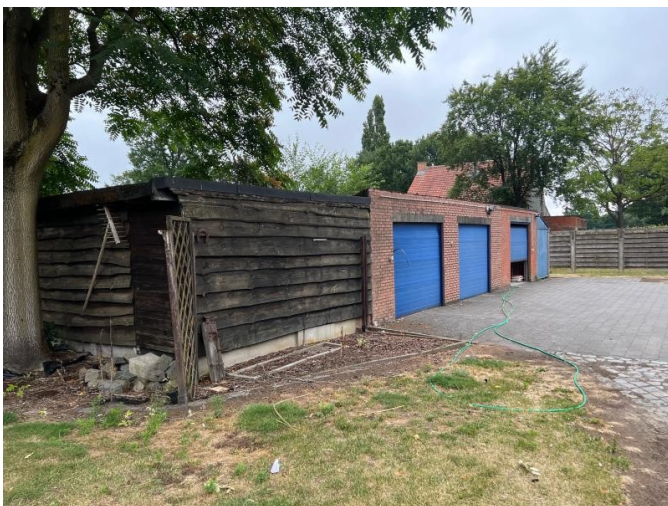
Wij gaan over tot nazicht van de garage. Wij treffen geen asbestverdachte materialen aan.

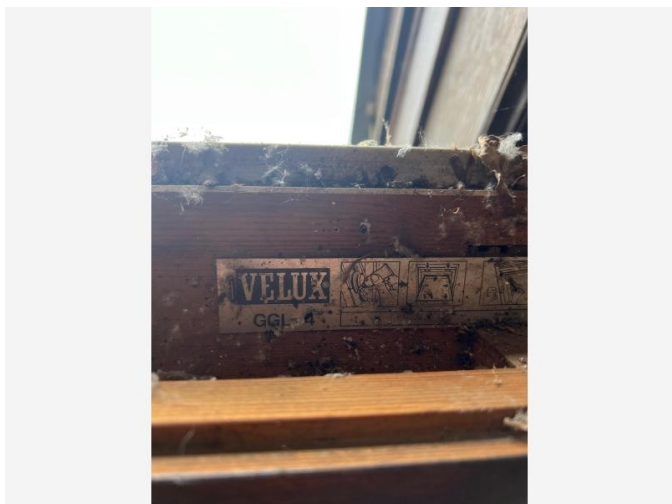
Wij gaan over tot nazicht van de velux dakramen. Aan de hand van het typeplaatje stellen wij vast dat de veluxramen werden gemaakt voor 1991. Wij stellen vast dat er rubbers werden gebruikt als afdichting. Wij treffen geen asbestverdachte materialen aan.

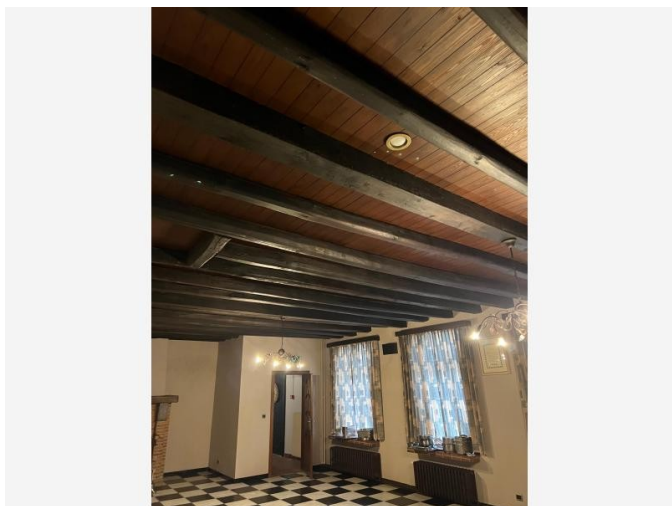
Volgens het inspectieprotocol is een monstername van pleisterlagen van plafonds verplicht. Wij gaan over tot nazicht van elk afzonderlijk plafond. Hiervoor kloppen wij op elk plafond op meerdere plaatsen. Wij stellen vast dat de plafonds uit meerdere verschillende materialen bestaan zoals pleister, plankjes en plaatmateriaal. Wij treffen, tijdens ons niet-destructieve onderzoek, geen asbestverdachte materialen aan bij de plafonds die geen pleister bevatten.

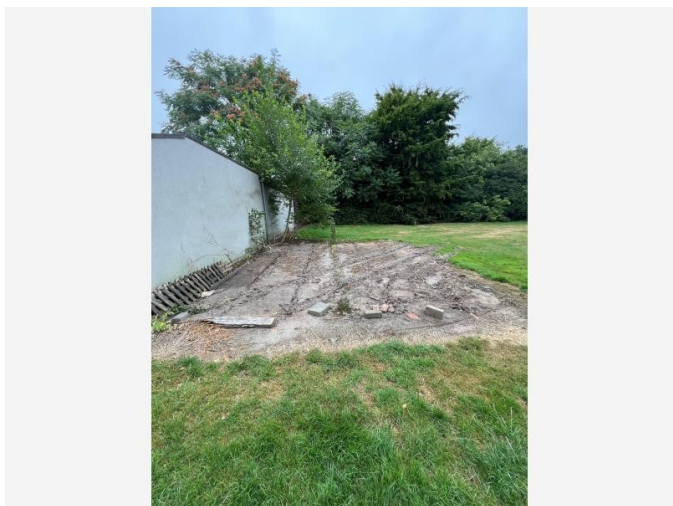
Wij gaan over tot nazicht van de plaats waar een zeecontainer stond. Wij treffen geen asbestverdachte materialen aan.

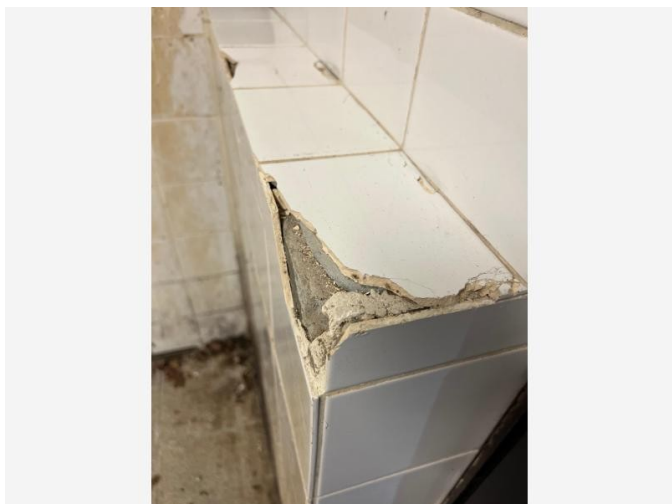
Wij treffen op meerder plaatsen in het gebouw wandtegels aan. De lijm laag achter de wandtegels inspecteren we op plaatsen waar er schade is. Wij treffen geen asbestverdachte materialen aan.

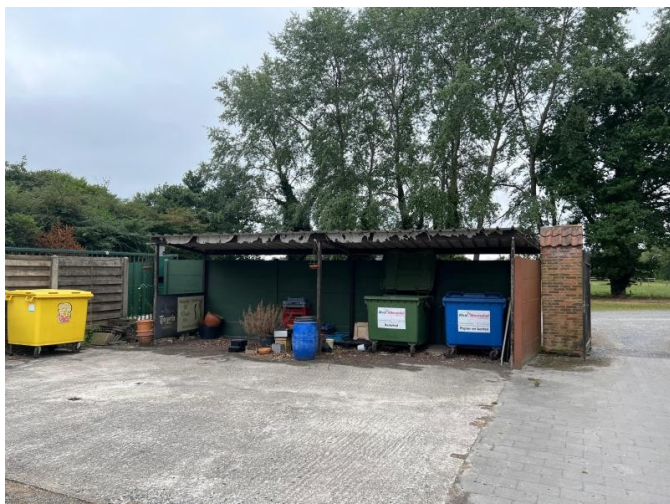
Wij gaan over tot nazicht van het afdak. Wij treffen geen asbestverdachte materialen aan.

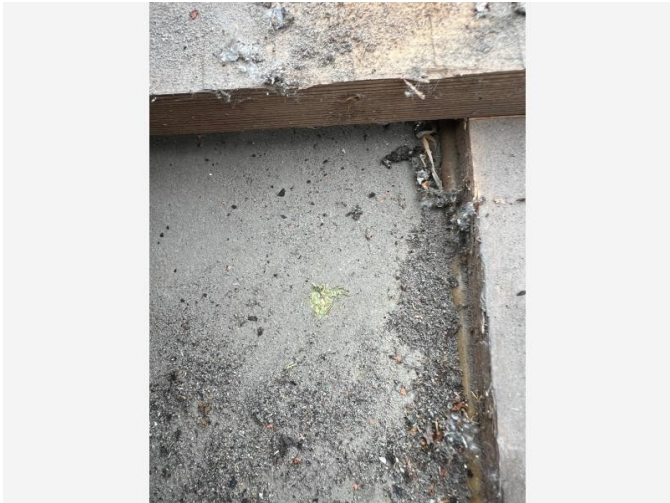
Wij inspecteren het onderdak op meerder plaatsen. Boven de grote zaal is er een groene houtvezelplaat aanwezig. Deze houtvezelplaat hebben wij aan de binnenzijde visueel opgemerkt. Aan de buitenzijde verwijderen we een pan en schrapen we met een bijtel een beetje materiaal los. Hierdoor kunnen we de plaat identificeren als een houten plaat. Wij kunnen enkel vermoeden dat deze houten plaat boven de grote feestzaal aanwezig is op basis van de opbouw van de dakconstructie. Gelieve bij werken bijkomend nazicht uit te voeren.
