Asbestinventarisatetest

Greppelstraat 4, 3210 Lubbeek

Attestnummer : 20260318-000466.000

Uitgegeven op : 18.03.2026

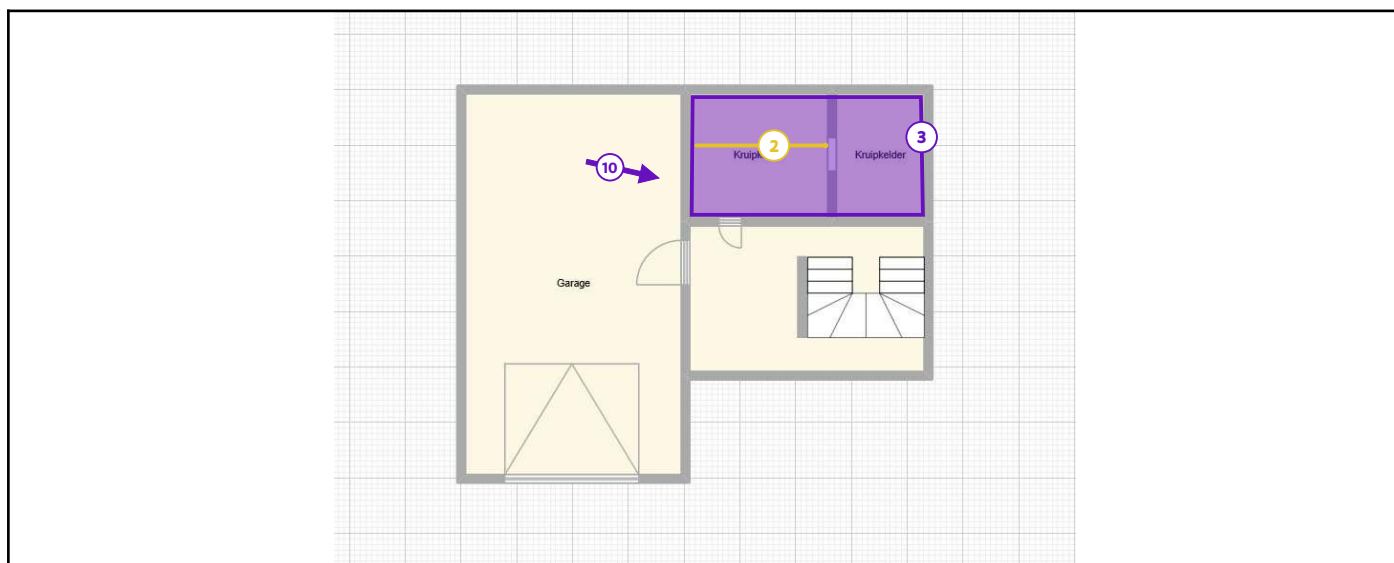
Plan 1.1: Niveau garage

Beschrijving	Type	Actie
2. Bitumen leidingisolatie	Asbestmateriaal	Zorgvuldig beheren
3. Kruipkelder	Beperking	-
10. Mazoutketel	Overige ruimte of materiaal	-

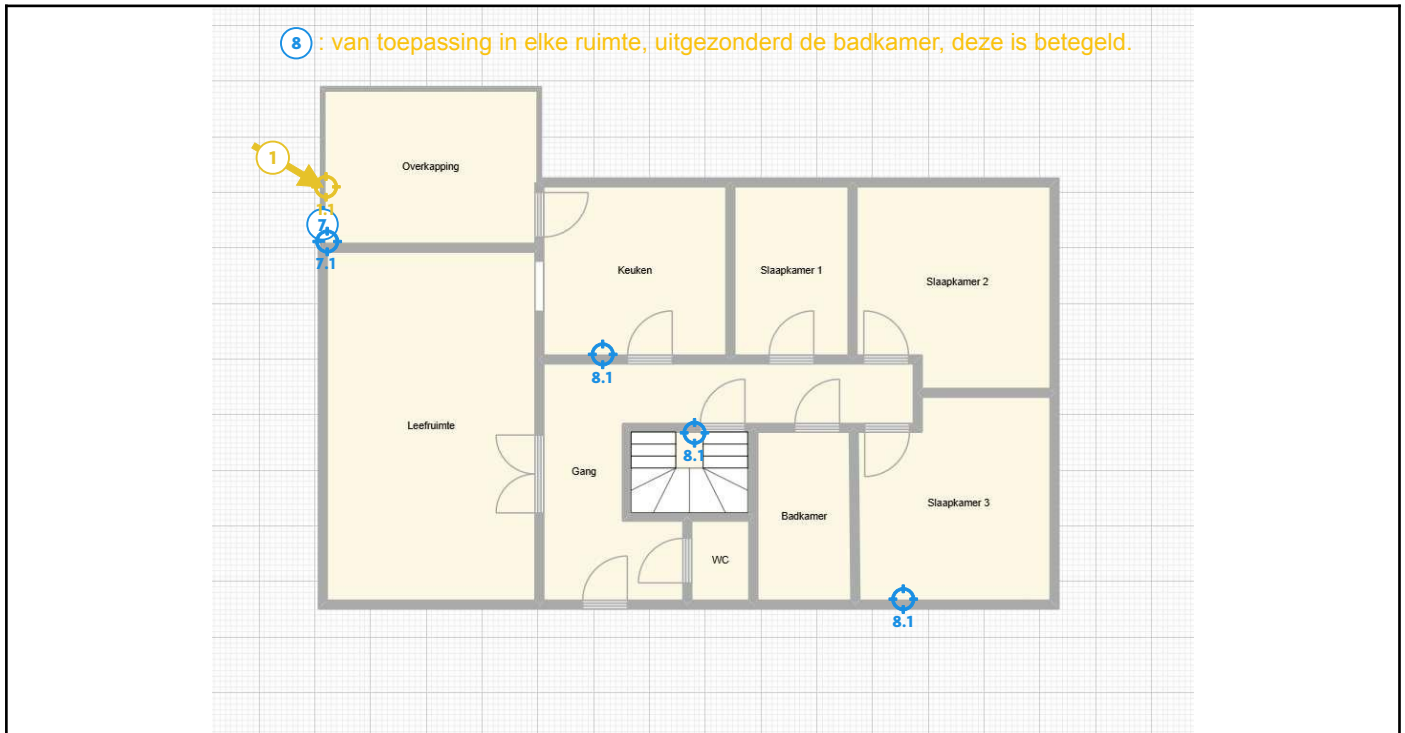
Plan 1.2: Gelijkvloers

Beschrijving	Type	Actie
1. Verloren bekisting	Asbestmateriaal	Zorgvuldig beheren
1.1 Code: PM1	Puntmonster	-
7. Stopverf	Geen asbest	-
7.1 Code: PM2	Puntmonster	-
8. Pleisterwerk muren	Geen asbest	-
8.1 Code: MM1	Mengmonster	-

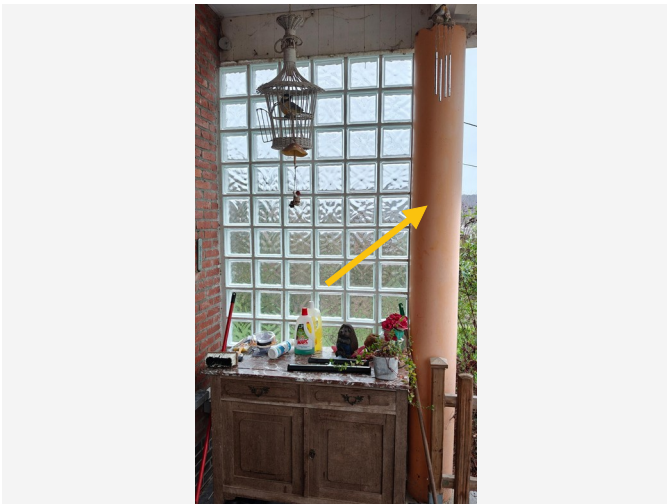
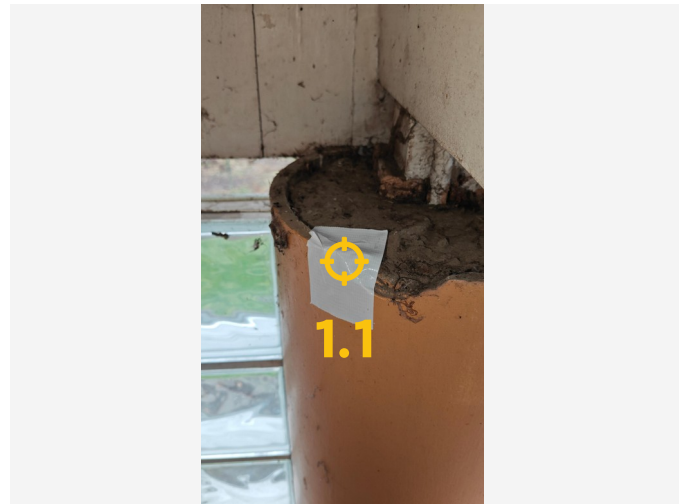
Het asbestmateriaal valt onder de mijlpaal van 2040.

Eindbeoordeling materiaalrisico	Laag materiaalrisico en/of verlaagde kans op vezelvrijgave
---------------------------------	--

Gebondenheid	Categorie 1: hechtgebonden in oorsprong
Asbestsoort (vezeltype)	Crocidoliet aanwezig
Asbestconcentratie	Laag (< 50%)
Afschermingsgraad van het gehele materiaal	Niet-stootvaste afscherming
Toestand van het materiaal	Licht beschadigd, licht verweerd. Intacte calciumsilicaatplaat of materiaal met categorie 3-gebondenheid

#	Type	Referentie	Resultaat
1.1	Puntmonster	PM1	Crocidoliet, Chrysotiel

Beschrijving	Verloren bekisting
Omgeving	Buiten
Primaire drager	Fundering-draagstructuur (horizontaal, verticaal)
Asbestmateriaal	Verloren bekisting - Buis, koker
Bindmiddel van asbestmateriaal	Cement
Gebondenheid op basis van bindmiddel	Hecht
Hoeveelheid (lengte - omtrek - dikte - aantal)	<ul style="list-style-type: none">• 2,60 m - 90,00 cm - 1,00 cm - 1 stuk
Totaal volume	0,023 m ³
Eenvoudig bereikbaar	Ja
Bevestigingswijze	<ul style="list-style-type: none">• Verlijmd, ingegoten, versmeerd
Identificatiemethode	Een monstername door de asbestdeskundige met laboanalyse door een asbestlabo.
Destructieve handeling voor identificatie	Nee

- Zorg voor een veilig beheer. Vermijd het beschadigen van het asbestmateriaal. Controleer de toestand jaarlijks op wijzigingen.

- Eenvoudige handelingen: mag via doe-het-zelf of door werknemer(s) met opleidingsattest eenvoudige handelingen
Voldoet aan de voorwaarden om als particulier/ werknemer met opleidingsattest eenvoudige handelingen te verwijderen.

- Eenvoudige handelingen: enkel door erkend asbestverwijderaar
Indien de toepassing niet verwijderd kan worden zonder deze te beschadigen, dient de verwijdering te gebeuren door een erkend asbestverwijderaar.

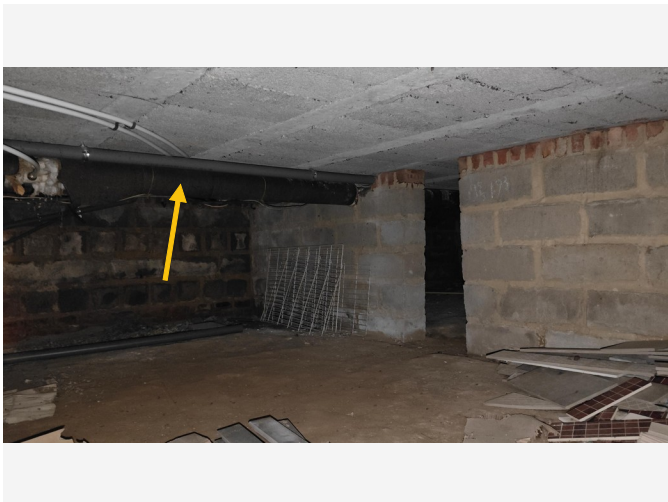
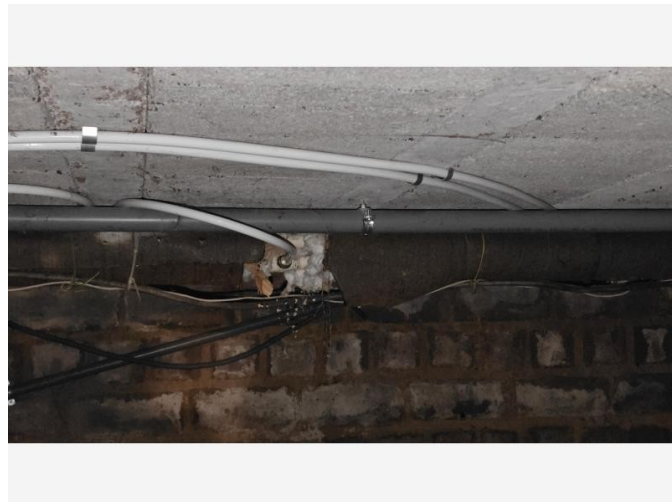
Het asbestmateriaal valt onder de mijlpaal van 2040.

Eindbeoordeling materiaalrisico	Laag materiaalrisico en/of verlaagde kans op vezelvrijgave
---------------------------------	--

Gebondenheid	Categorie 1: hechtgebonden in oorsprong
Asbestsoort (vezeltype)	Crocidoliet aanwezig
Asbestconcentratie	Laag (< 50%)
Afschermingsgraad van het gehele materiaal	Geheel of deels vrij aan de binnenlucht, maar geen contact met binnenluchtstromen
Toestand van het materiaal	Onbeschadigd, niet verweerd

Beschrijving	Bitumen leidingisolatie
Omgeving	Binnen
Primaire drager	HVAC infrastructuur en uitrusting
Asbestmateriaal	In-situ afwerkingslagen - Thermische isolatie
Bindmiddel van asbestmateriaal	Bitumen (roofing, teer, asfalt)
Gebondenheid op basis van bindmiddel	Hecht
Hoeveelheid (lengte - omtrek - dikte - aantal)	<ul style="list-style-type: none">• 5,00 m - 30,00 cm - 0,20 cm - 1 stuk
Totaal volume	0,003 m ³
Eenvoudig bereikbaar	Ja
Bevestigingswijze	<ul style="list-style-type: none">• Geklemd
Identificatiemethode	<p>De asbestdeskundige beoordeelt het materiaal als asbestverdacht en dus asbesthoudend, en dit zonder monstername.</p> <p>Motivatie: Er is een onderzoeksbeperking die monstername verhindert; De ruimte heeft een hoogte die lager is dan 1,50 meter.</p>
Destructieve handeling voor identificatie	Nee
Opmerking	De hoeveelheid betreft slechts een ruwe schatting gezien deze niet kan worden opgemeten ten gevolge van de onderzoeksbeperking.

- Zorg voor een veilig beheer. Vermijd het beschadigen van het asbestmateriaal. Controleer de toestand jaarlijks op wijzigingen.
- Voer bijkomende staalname(s) uit.

- Eenvoudige handelingen: mag via doe-het-zelf of door werknemer(s) met opleidingsattest eenvoudige handelingen
Voldoet aan de voorwaarden om als particulier/ werknemer met opleidingsattest eenvoudige handelingen te verwijderen.

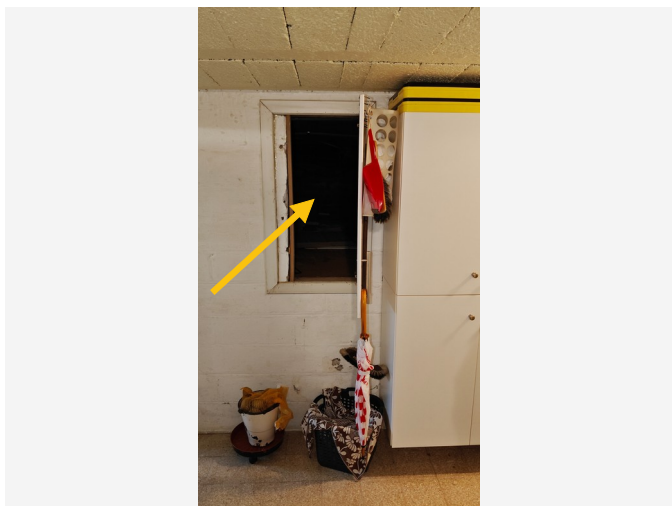
Situeringfoto

Permanente beperking

Reden: Het onderzoek kan niet uitgevoerd worden binnen de bepalingen van de Welzijnswet

Uitleg van de asbestdeskundige: De kruipkelder is slechts één meter hoog.

Vanuit het toegangsluik tot de kruipkelder nemen wij bitumineuze leidingisolatie waar. Hiervoor wordt een aparte bronfiche opgesteld.

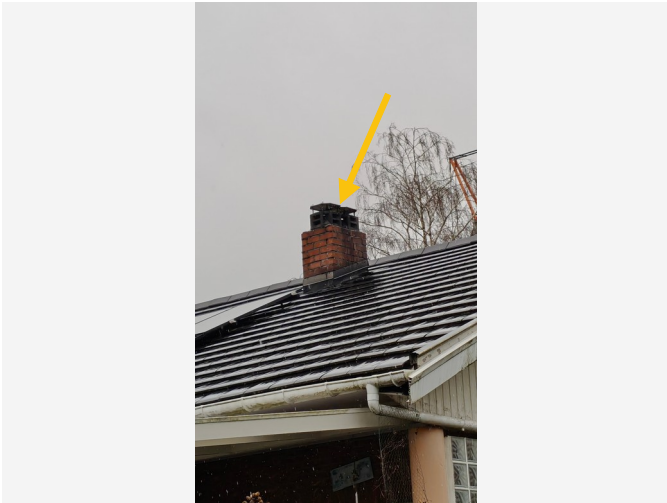
Situeringfoto

Tijdelijke beperking

Reden: Het te onderzoeken materiaal situeert zich hoger dan 3,50 m te rekenen vanaf een veilige ondergrond

Uitleg van de asbestdeskundige: De schouw situeert zich hoger dan 3,50 meter te rekenen vanaf een veilige ondergrond. Bijgevolg zijn wij niet in de mogelijkheid om te controleren of er een asbestverdacht rookgaskanaal aanwezig is in deze schouw.

Via een roetschuif in de kelder kunnen wij in de schouw kijken. Op deze plaats kunnen wij geen asbestverdacht rookgaskanaal waarnemen.

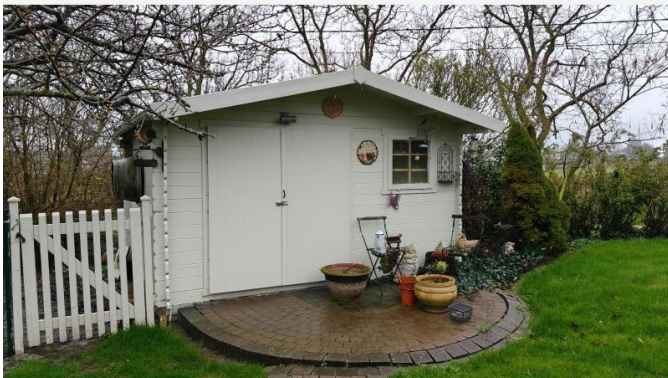
Situeringfoto

Uitgesloten van inspectie

Bouwjaar: 2009

Constructies gebouwd vanaf 2001 moeten niet onderzocht worden

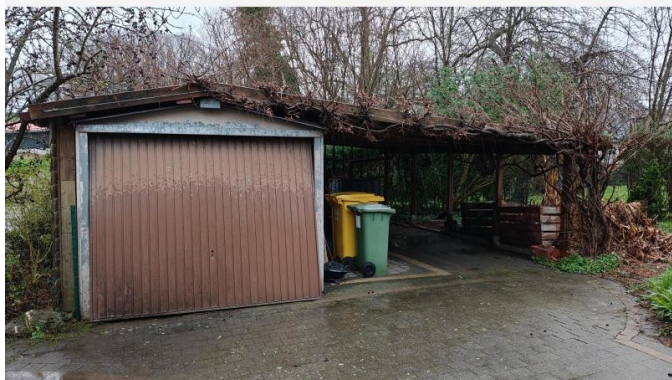
Situeringfoto

Uitgesloten van inspectie

Bouwjaar: 2015

Constructies gebouwd vanaf 2001 moeten niet onderzocht worden

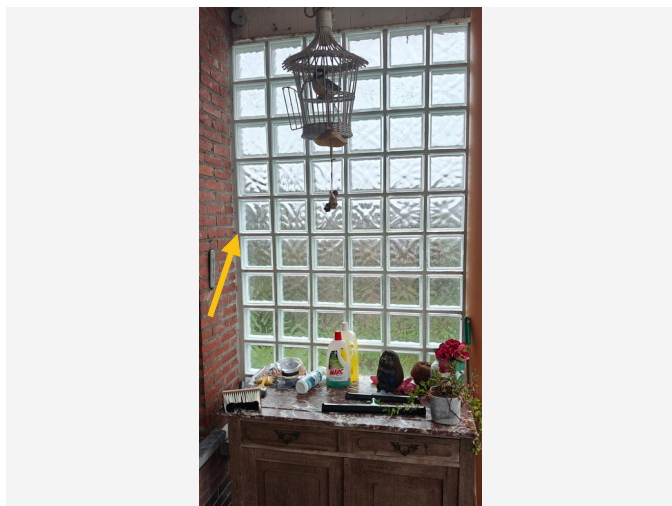
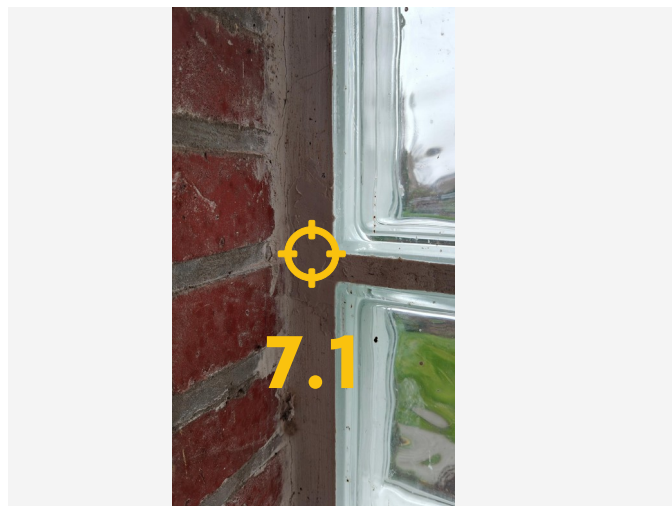
Geen asbest

#	Type	Referentie	Resultaat
7.1	Puntmonster	PM2	Geen asbest

Beschrijving	Stopverf
Omgeving	Buiten
Primaire drager	Wandopening verticaal (raam, deur, ...)
Bindmiddel van materiaal	Kitten, mastiek, pasta
Gebondenheid op basis van bindmiddel	Hecht
Hoeveelheid (gewicht - aantal)	<ul style="list-style-type: none">• 5,00 kg - 1 stuk
Totaal gewicht	5,00 kg
Identificatiemethode	Een monstername door de asbestdeskundige met laboanalyse door een asbestlabo.
Destructieve handeling voor identificatie	Nee
Opmerking	De hoeveelheid betreft slechts een ruwe schatting.

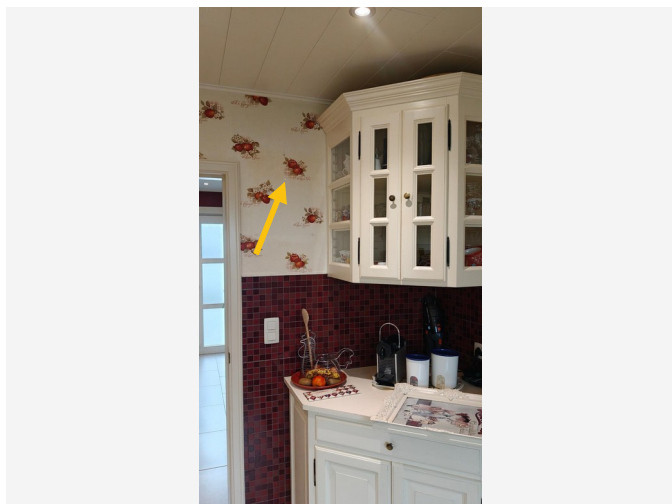
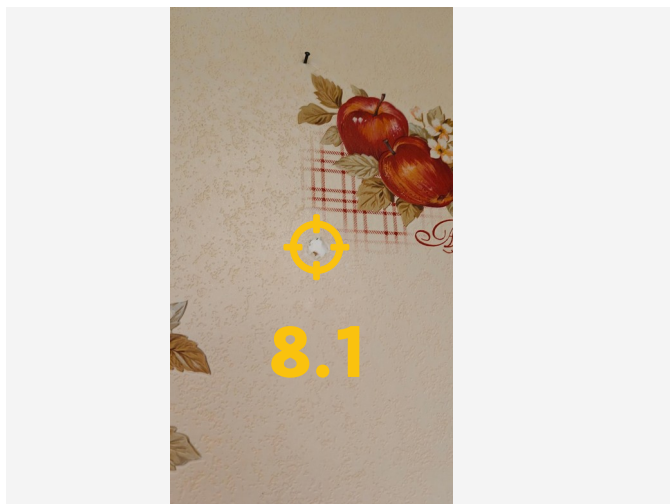
Fiche 8: Pleisterwerk muren

Geen asbest

#	Type	Referentie	Resultaat
8.1	Mengmonster	MM1	Geen asbest

Beschrijving	Pleisterwerk muren
Omgeving	Binnen
Primaire drager	Binnenwand
Bindmiddel van materiaal	Gips - kalk
Gebondenheid op basis van bindmiddel	Niet-hechtgebonden
Hoeveelheid (oppervlakte - dikte - aantal)	• 300,00 m ² - 1,00 cm - 1 stuk
Totaal volume	3,00 m ³
Identificatiemethode	Een monstername door de asbestdeskundige met laboanalyse door een asbestlabo.
Destructieve handeling voor identificatie	Nee
Opmerking	<p>De hoeveelheid betreft slechts een ruwe schatting.</p> <p>In het stooklokaal, in de kelder, is geen pleisterwerk aangebracht zodus kan in deze ruimte geen staal worden genomen zoals voorzien in het inspectieprotocol.</p>

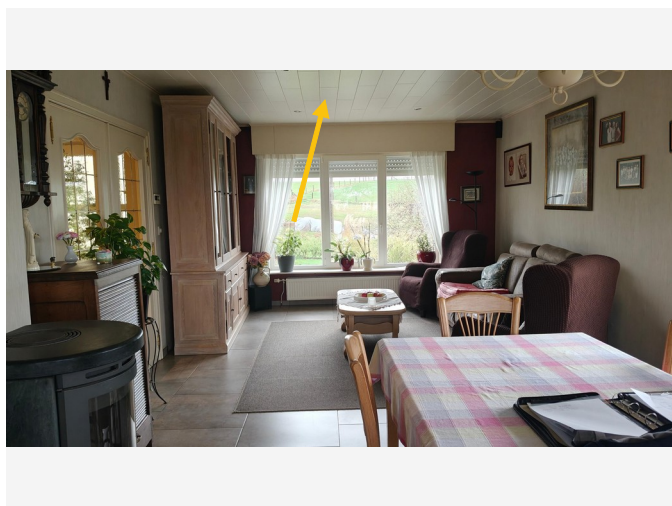
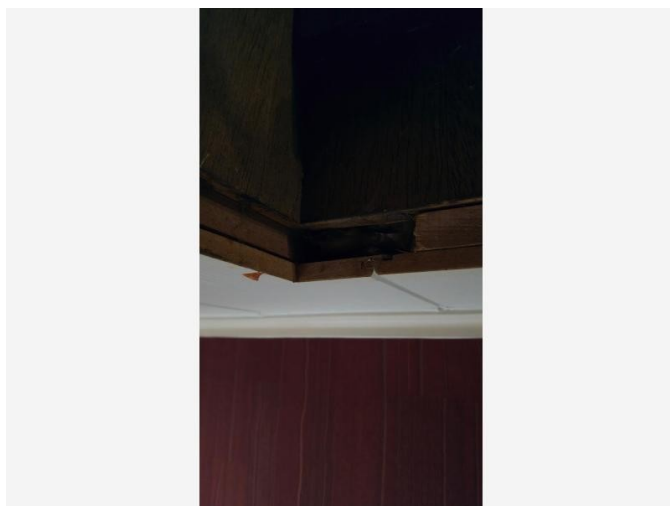
Beschrijving	Notitie	Terug te vinden op plannen
Fiche 14: Plafonds	De plafonds bestaan in de gehele woning uit houten latten. Wij zijn niet in de mogelijkheid om te controleren of er zich nog asbestverdachte toepassingen bevinden achter deze latten, zoals bv. pleisterwerk. Laat desgevallend extra staalnames uitvoeren.	-
