Asbestinventarisatetest

Sterrebeeldlaan 7, 3090 Overijse

Attestnummer : 20251029-000599.001

Uitgegeven op : 29.10.2025

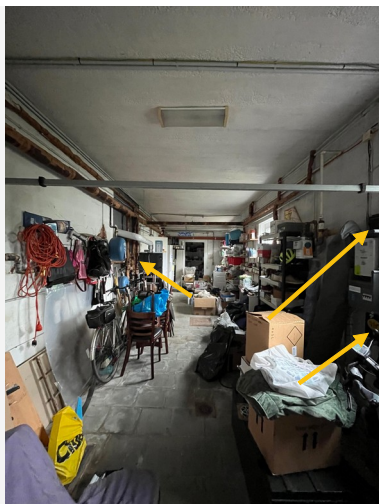
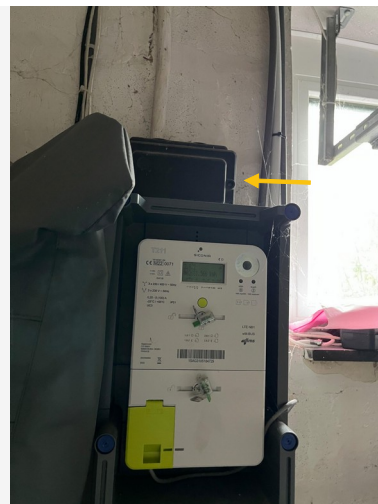
Het asbestmateriaal valt onder de mijlpaal van 2040.

| Eindbeoordeling materiaalrisico | Laag materiaalrisico en/of verlaagde kans op vezelvrijgave |

| Asbestsoort (vezeltype) | Crocidoliet aanwezig |
| Toestand van het materiaal | Onbeschadigd, niet verweerd |

| Beschrijving | Bakeliet meter- en zekering kast - garage |
| Opmerking | De meterkast hoort toe aan de nutsmaatschappij en dient door hen vervangen/verwijderd te worden. |

Zorgvuldig beheren

- Zorg voor een veilig beheer. Vermijd het beschadigen van het asbestmateriaal. Controleer de toestand jaarlijks op wijzigingen.
- Voer bijkomende staalname(s) uit.

- Eenvoudige handelingen: mag via doe-het-zelf of door werknemer(s) met opleidingsattest eenvoudige handelingen
Deze toepassing is enkel te verwijderen door de nutsmaatschappij.

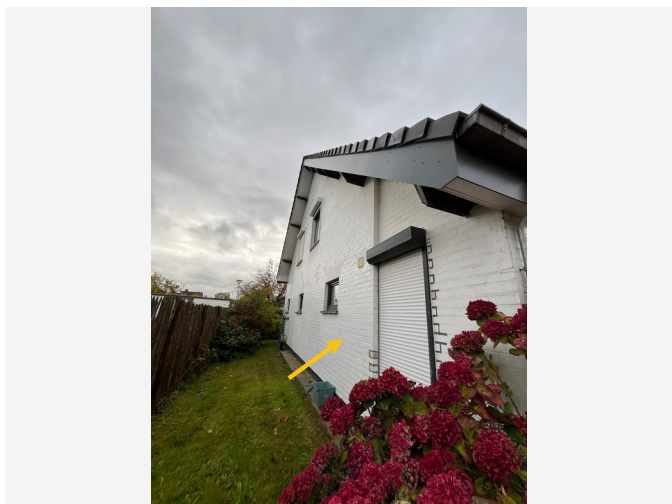
Situeringfoto

Tijdelijke beperking

Reden: Het te onderzoeken materiaal situeert zich hoger dan 3,50 m te rekenen vanaf een veilige ondergrond

Uitleg van de asbestdeskundige: De binnenzijde van de schouw kon niet geïnspecteerd worden. Ook van buitenaf was inspectie onmogelijk omwille van de hoogte(hoger dan 3.5m). Asbestverdachte toepassingen kunnen aanwezig zijn. Dit betreft een beperking op middellange termijn.

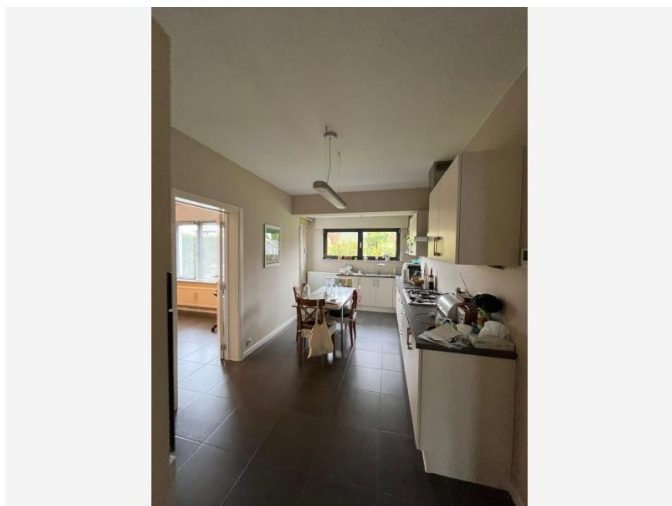
Op moment van de inspectie kon niet worden nagegaan of de tegellijm onder de vloertegels of achter de plinttegels asbestverdacht is. Bij renovatie of verwijdering van de tegels dient het materiaal te worden geanalyseerd voor de werken van start gaan.

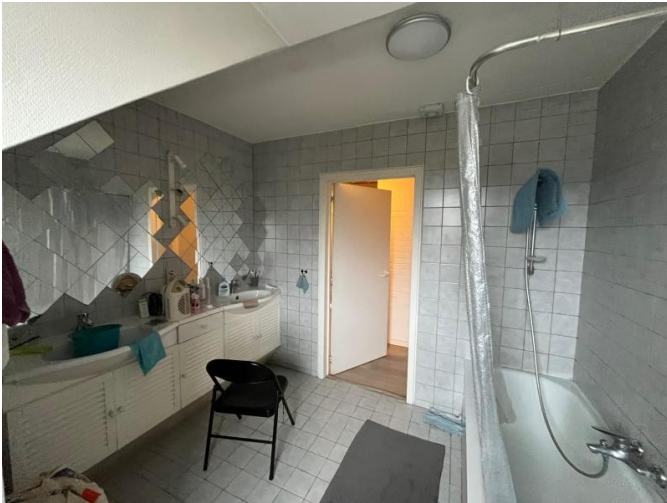
Op moment van de inspectie kon niet worden nagegaan of de tegellijm achter de muurtegels/plinten asbestverdacht is. Bij renovatie of verwijdering van de tegels dient het materiaal te worden geanalyseerd voor de werken van start gaan.

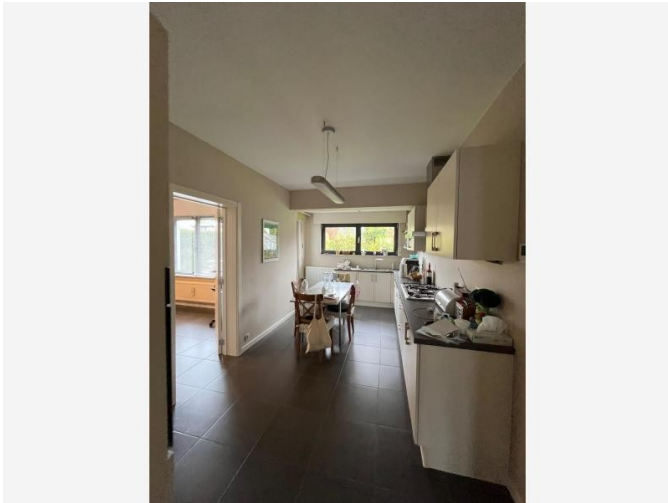
Het plafond bestaat uit niet-asbestverdachte gipskartonplaten platen . Zonder destructie is het niet mogelijk om na te gaan of er asbestverdachte materialen aanwezig zijn achter de gipskartonplaten platen.

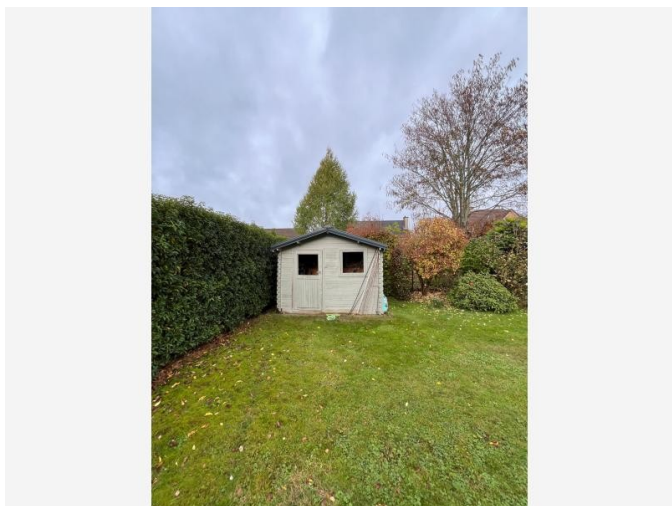
De serre en het tuinhuis werden geïnspecteerd en als niet verdacht opgegeven wegens afwezigheid van asbest verdachte materialen.

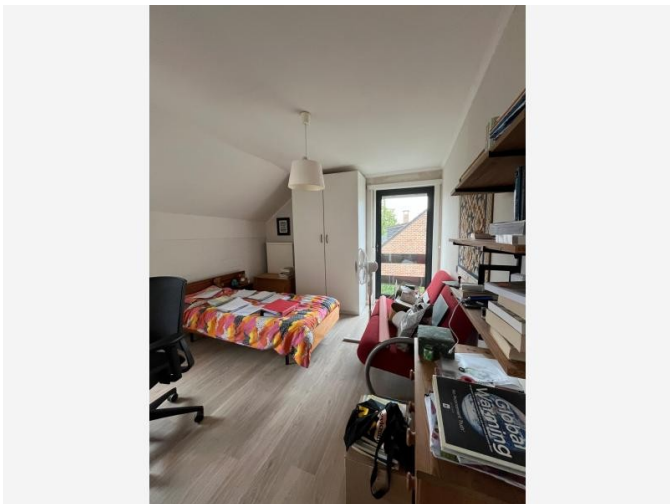
De aanwezige vloerbekleding is niet asbestverdacht. De onderliggende laag was echter niet inspecteerbaar zonder destructie tijdens de inspectie. Mogelijk is de onderliggende laag asbestverdacht.

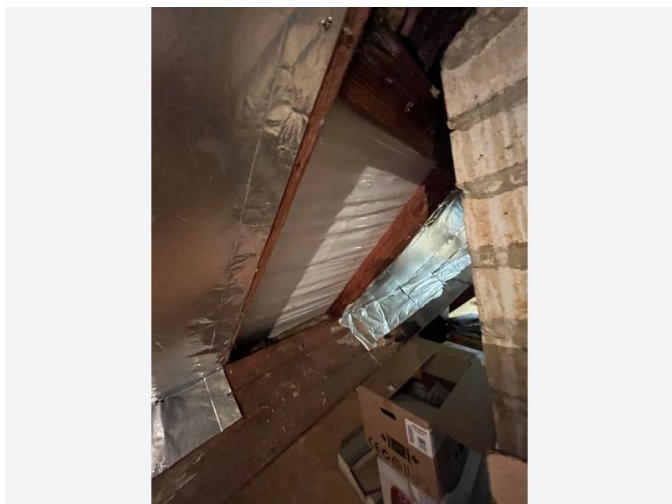
Bewijsdocument van renovatie toegevoegd. Dak werd volledig vernieuwd.

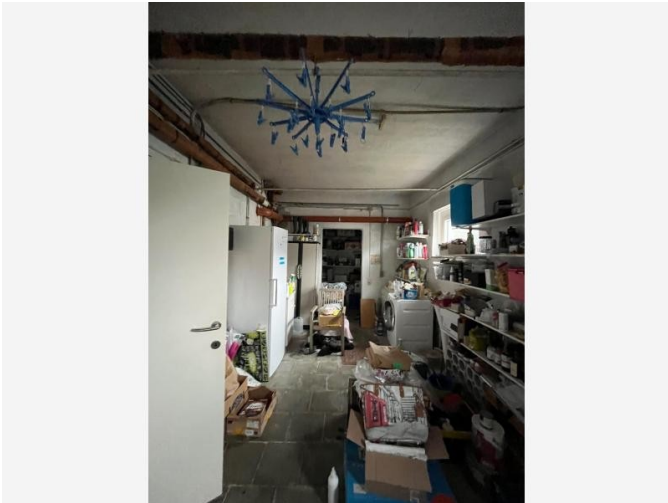
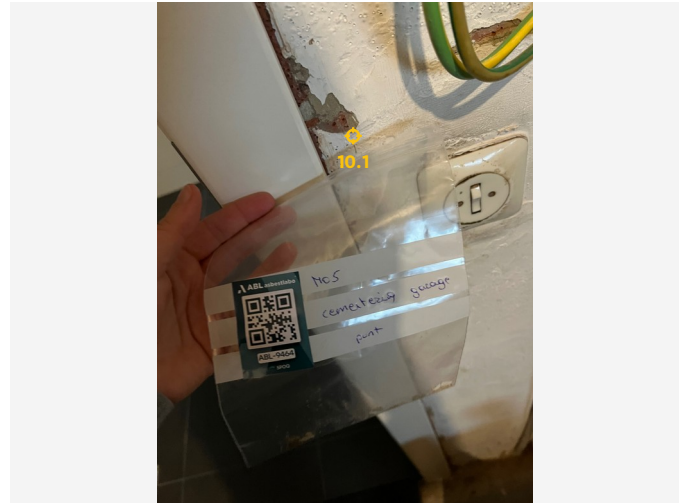
Geen asbest

| # | Type | Referentie | Resultaat |
|---|---|---|---|
| 10.1 | Puntmonster | M05 | Geen asbest |

| Beschrijving | Cementering binnen - garage |

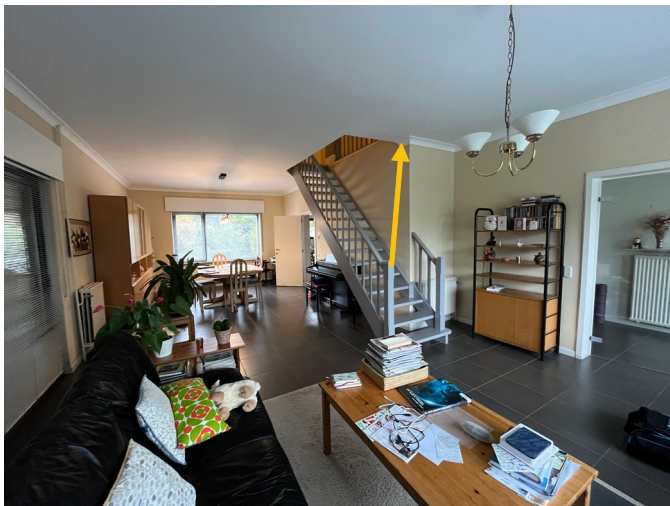
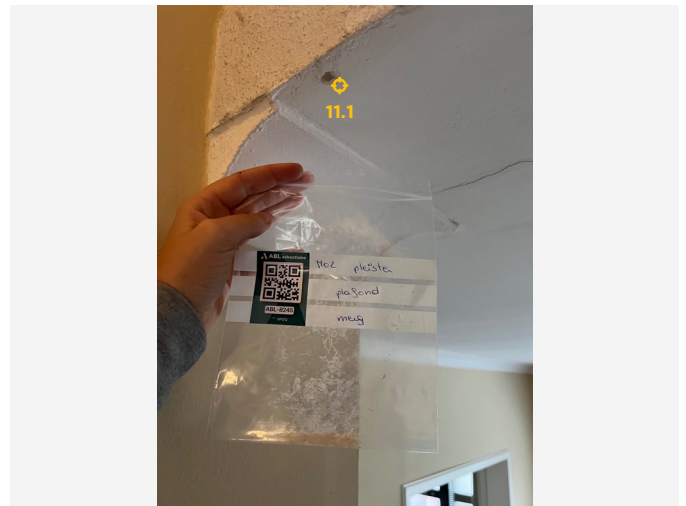
Fiche 11: Pleisterwerk plafonds

Geen asbest

| # | Type | Referentie | Resultaat |
|---|---|---|---|
| 11.1 | Mengmonster | M02 | Geen asbest |

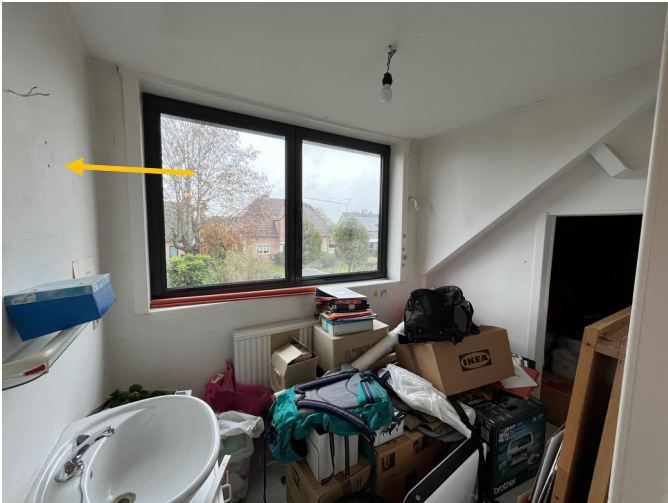
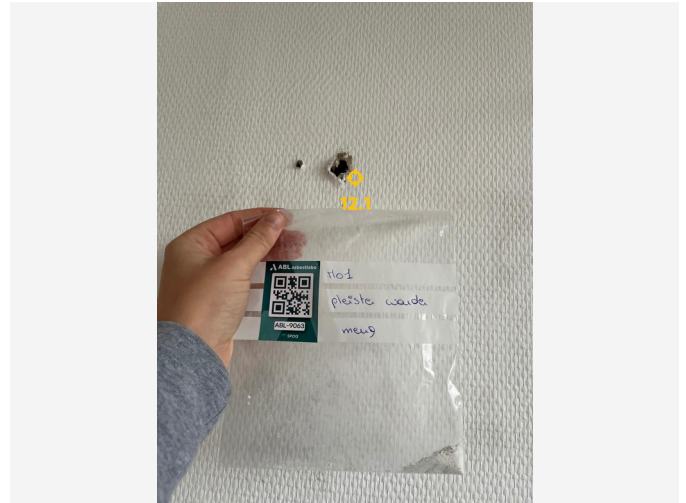
Fiche 12: Pleisterwerk wanden

Geen asbest

| # | Type | Referentie | Resultaat |
|---|---|---|---|
| 12.1 | Mengmonster | M01 | Geen asbest |

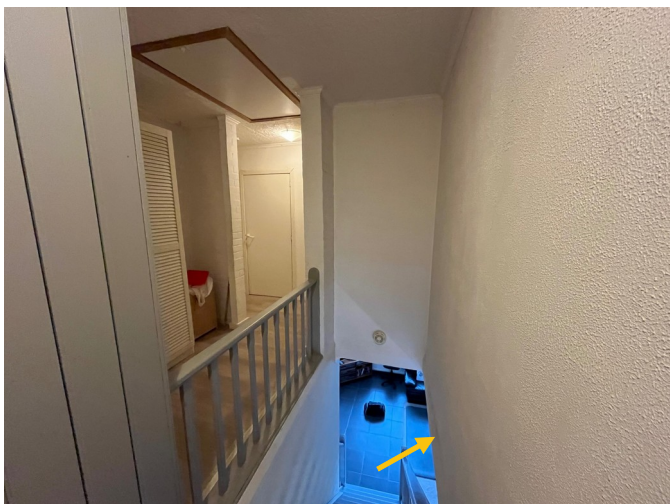
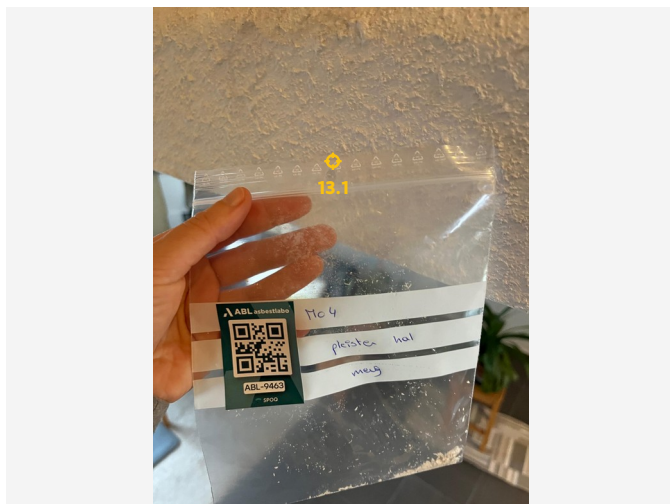
Geen asbest

| # | Type | Referentie | Resultaat |
|---|---|---|---|
| 13.1 | Mengmonster | M04 | Geen asbest |

| Beschrijving | Pleisterwerk wanden - hal niv+1 |

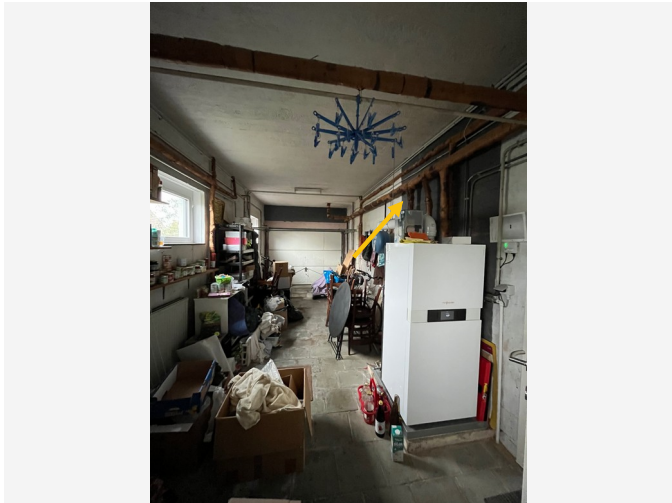
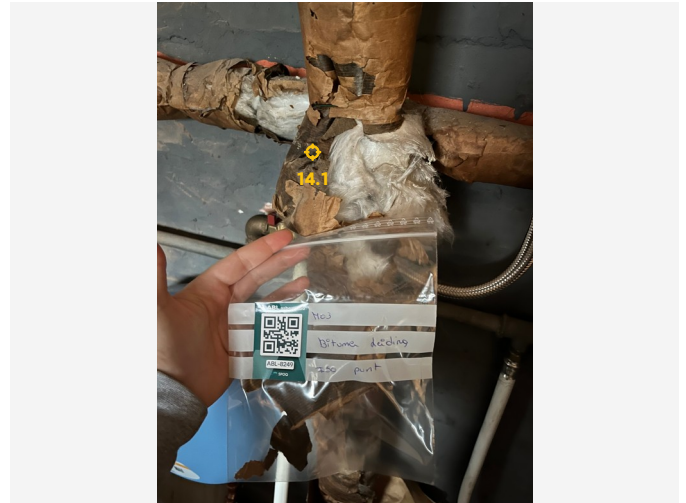
Geen asbest

| # | Type | Referentie | Resultaat |
|---|---|---|---|
| 14.1 | Puntmonster | M03 | Geen asbest |

| Beschrijving | Leidingisolatie - Bitumen - garge |
