Asbestinventarisatetest

Kadasterstraat 26, 2300 Turnhout

Attestnummer : 20260219-000186.000

Niet-asbestveilig

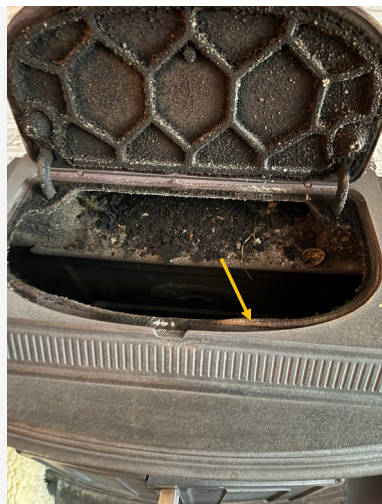
Eindbeoordeling materiaalrisico	Hoog materiaalrisico en/of hoge kans op vezelvrijgave
---------------------------------	---

Gebondenheid	Categorie 3: niet-hechtgebonden met weinig of geen matrix
Asbestsoort (vezeltype)	Alleen chrysotiel
Asbestconcentratie	Hoog ($\geq 50\%$)
Afschermingsgraad van het gehele materiaal	Geheel of deels (ook) vrij aan de binnenlucht
Toestand van het materiaal	Zwaar beschadigd, zwaar verweerd

Beschrijving	Kachelkoord
Omgeving	Binnen
Primaire drager	Ruimteverwarming
Asbestmateriaal	Koord, lint, band, strip
Bindmiddel van asbestmateriaal	Weinig of geen bindmiddel (textiel, bevloeking, ...)
Gebondenheid op basis van bindmiddel	Niet-hechtgebonden
Hoeveelheid (lengte - omtrek - aantal)	<ul style="list-style-type: none">• 1,00 m - 1,50 cm - 1 stuk
Totale oppervlakte	0,015 m ²
Eenvoudig bereikbaar	Ja
Bevestigingswijze	<ul style="list-style-type: none">• Geklemd• Verlijmd, ingegoten, versmeerd
Identificatiemethode	<p>De asbestdeskundige beoordeelt het materiaal als asbestverdacht en dus asbesthoudend, en dit zonder monstername.</p> <p>Motivatie: De monstername brengt andere schade aan dan schade die inherent is aan de monstername.</p>
Destructieve handeling voor identificatie	Nee
Opmerking	De hoeveelheid is een zo nauwkeurig mogelijke opmeting. Hieraan kunnen evenwel geen rechten worden ontleend.

Dringend verwijderen

- Zorg voor een veilig beheer. Vermijd het beschadigen van het asbestmateriaal. Controleer de toestand jaarlijks op wijzigingen.
- Voer bijkomende staalname(s) uit.

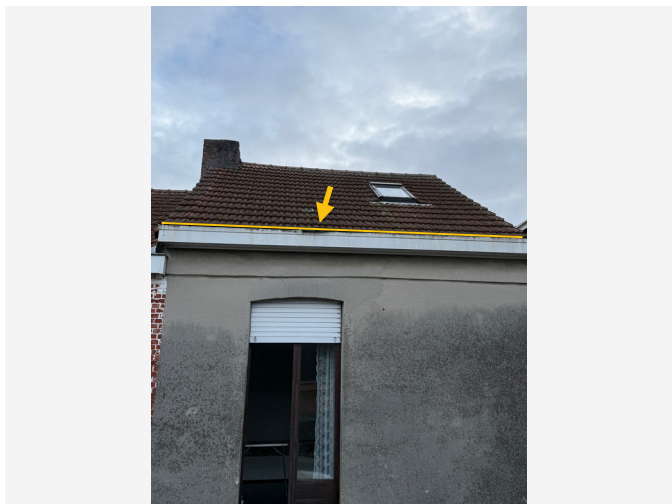
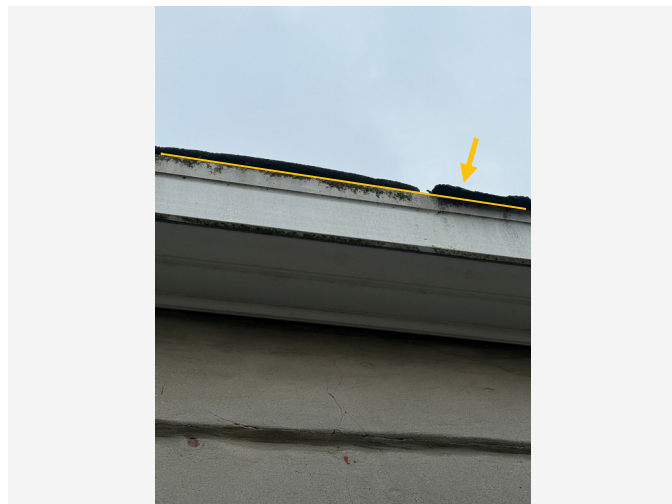
Eindbeoordeling materiaalrisico	Verhoogd materiaalrisico en/of verhoogde kans op vezelvrijgave
---------------------------------	--

Gebondenheid	Categorie 1: hechtgebonden in oorsprong
Asbestsoort (vezeltype)	Alleen chrysotiel
Asbestconcentratie	Laag (< 50%)
Afschermingsgraad van het gehele materiaal	Geheel of deels vrij aan de buitenlucht
Toestand van het materiaal	Matig beschadigd, matig verweerd

Beschrijving	Roofing in dakgoot
Omgeving	Buiten
Primaire drager	Infrastructuur hemelwater (opvang en afvoer)
Asbestmateriaal	Dak- en gevelbekleding - Roofing
Bindmiddel van asbestmateriaal	Bitumen (roofing, teer, asfalt)
Gebondenheid op basis van bindmiddel	Hecht
Hoeveelheid (oppervlakte - aantal)	<ul style="list-style-type: none">• 6,00 m² - 1 stuk
Totale oppervlakte	6,00 m ²
Eenvoudig bereikbaar	Ja
Bevestigingswijze	<ul style="list-style-type: none">• Verlijmd, ingegoten, versmeerd
Identificatiemethode	<p>De asbestdeskundige beoordeelt het materiaal als asbestverdacht en dus asbesthoudend, en dit zonder monstername.</p> <p>Motivatie: Er is een onderzoeksbeperking die monstername verhindert; De ruimte of het materiaal bevindt zich hoger dan 3,5 meter vanaf een vaste ondergrond.</p>
Destructieve handeling voor identificatie	Nee
Opmerking	In de dakgoot is vanuit de velux raam roofing zichtbaar in de dakgoot. De dakgoot is onbereikbaar voor staalname.

Verwijderen

- Zorg voor een veilig beheer. Vermijd het beschadigen van het asbestmateriaal. Controleer de toestand jaarlijks op wijzigingen.
- Voer bijkomende staalname(s) uit.

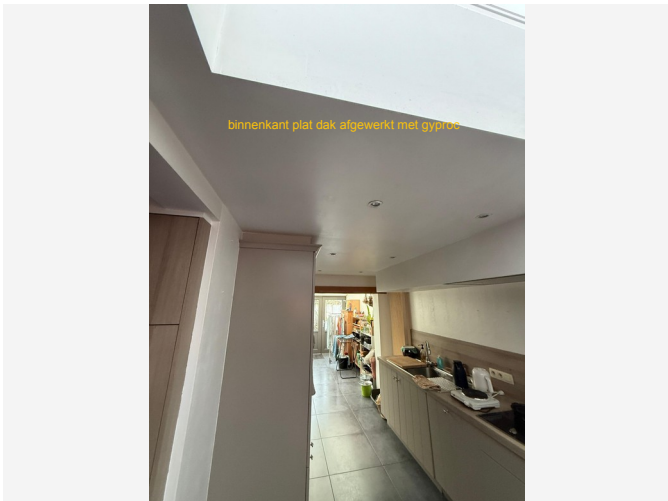
Fiche 5: Onderdak plat dak roofing (niet waarneembaar)

Beperking

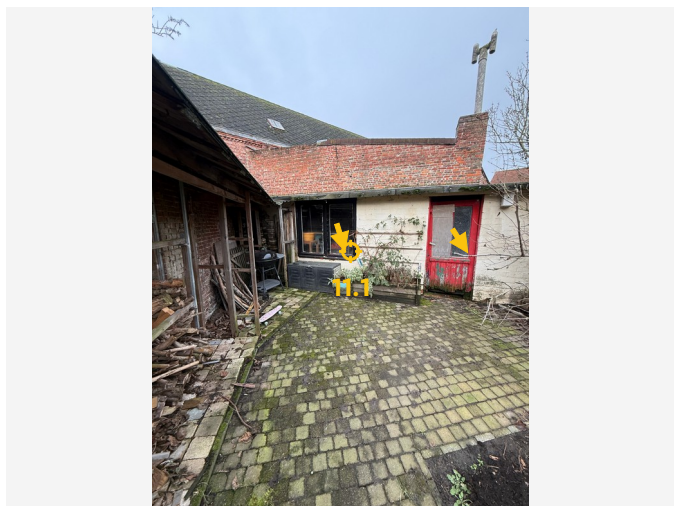
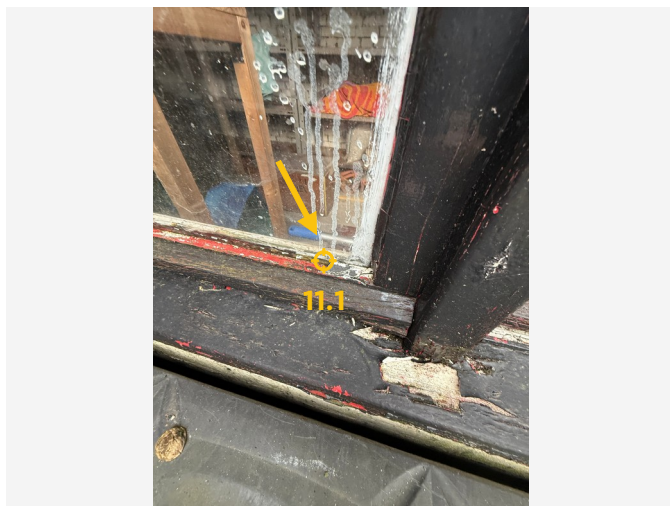
Fiche 11: Mastiek raam tuinberging

Geen asbest

Beschrijving	Mastiek raam tuinberging
Omgeving	Buiten
Primaire drager	Wandopening verticaal (raam, deur, ...)
Bindmiddel van materiaal	Kitten, mastiek, pasta
Gebondenheid op basis van bindmiddel	Hecht
Hoeveelheid (gewicht - aantal)	<ul style="list-style-type: none">• 0,50 kg - 2 stuks
Totaal gewicht	1,00 kg
Identificatiemethode	Een monstername door de asbestdeskundige met laboanalyse door een asbestlabo.
Destructieve handeling voor identificatie	Nee
Opmerking	De hoeveelheid is een zo nauwkeurig mogelijke opmeting. Hieraan kunnen evenwel geen rechten worden ontleend.

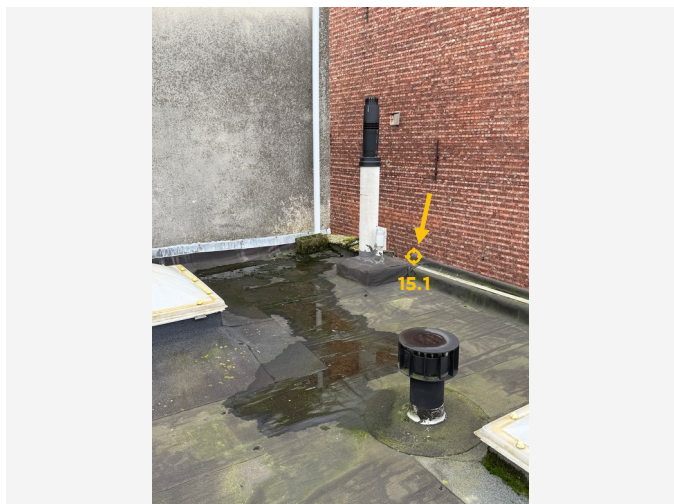
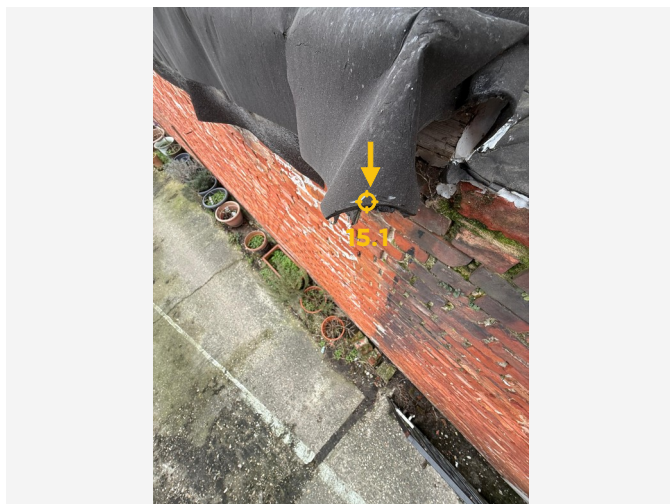
Fiche 15: Roofing plat dak woning

Geen asbest

Beschrijving	Roofing plat dak woning
Omgeving	Buiten
Primaire drager	Plat dak
Bindmiddel van materiaal	Bitumen (roofing, teer, asfalt)
Gebondenheid op basis van bindmiddel	Hecht
Hoeveelheid (oppervlakte - aantal)	<ul style="list-style-type: none">• 29,99 m² - 1 stuk
Totale oppervlakte	29,99 m ²
Identificatiemethode	Een monstername door de asbestdeskundige met laboanalyse door een asbestlabo.
Destructieve handeling voor identificatie	Nee
Opmerking	Staalname tot op de eventuele onderliggende lagen is niet mogelijk zonder uitbreiding naar een destructief onderzoek.

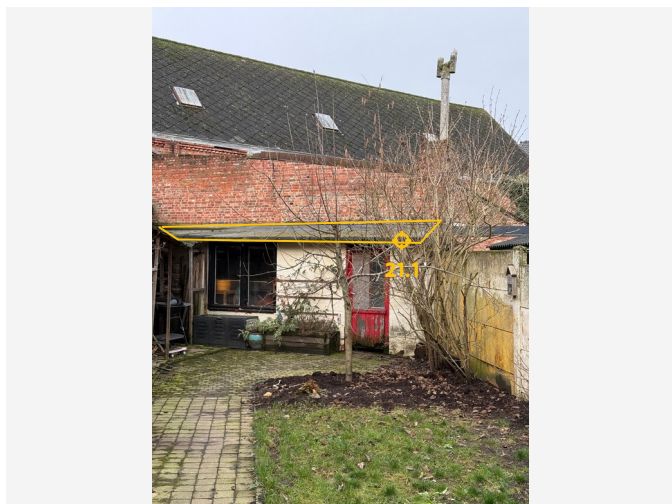
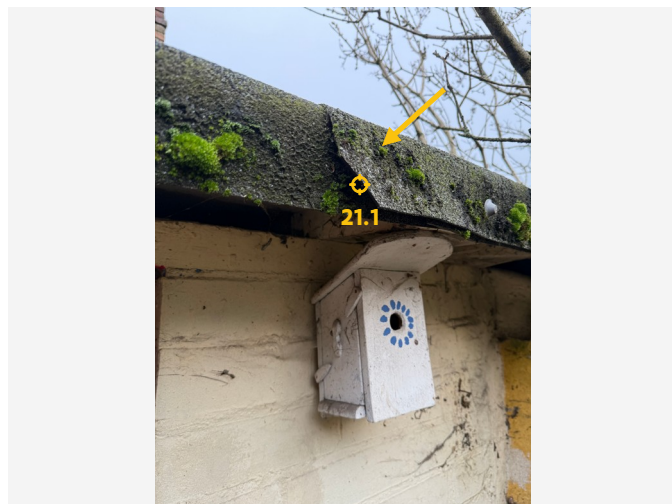
Fiche 21: Roofing dak tuinberging

Geen asbest

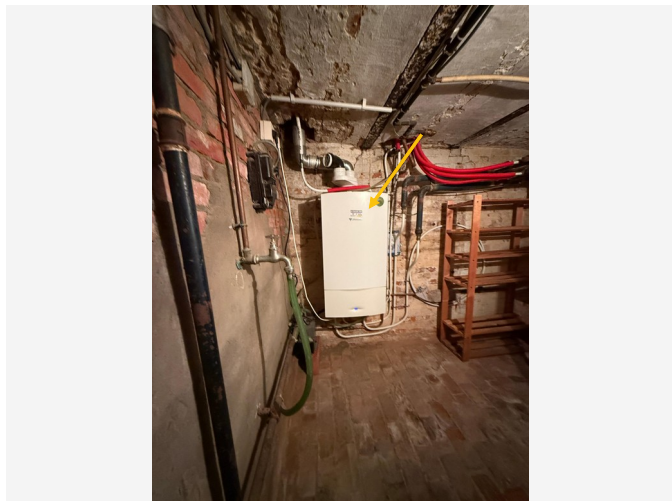
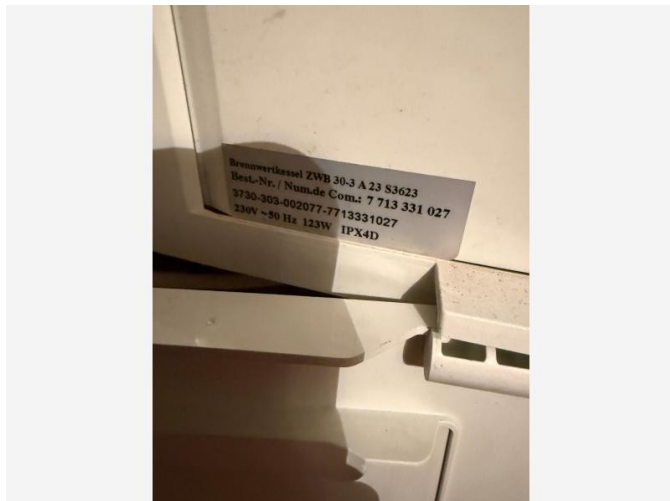
Beschrijving	Notitie	Terug te vinden op plannen
Fiche 22: CV-ketel (niet verdacht)	De CV-ketel (dichtingen, isolerend materiaal) is niet asbestverdacht. Fabricagejaar 2013.	Plan 1.12: kelder
Fiche 23: Dakbedekking veranda	De dakbedekking PVC panelen is niet asbestverdacht.	Plan 1.15: plan dak
Fiche 24: Onderdak tuinberging	Het onderdak bestaat uit vezelplaten.	Plan 2.2: tuinberging (onderdak)
Fiche 25: Kit ramen veranda en velux	De kit aan de ramen van de veranda is niet asbestverdacht: siliconen en rubber dichting. Ook de velux ramen bevatten geen asbestverdachte toepassingen.	Plan 1.1: gelijkvloers Plan 1.10: niv +2 (velux)
Fiche 26: Dakbedekking woning	De dakbedekking is niet-asbestverdacht: dakpannen.	Plan 1.15: plan dak
