Asbestinventarisatetest

Bodegemstraat 46, 1700 Dilbeek

Attestnummer : 20251010-000144.000

Niet-asbestveilig

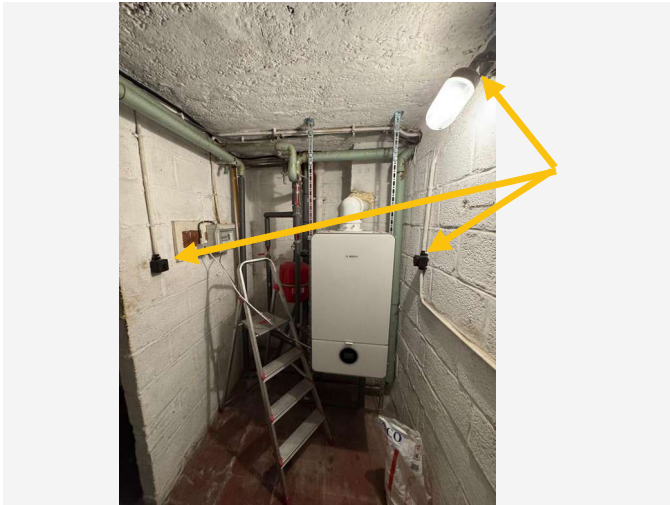
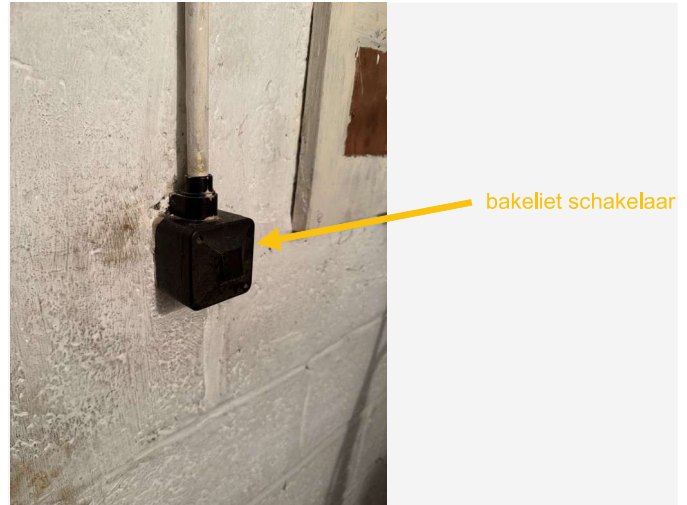
Fiche 1: Bakeliet schakelaars/stopcontacten/verdeeldozen/lampfittin gs

Asbestmateriaal

Eindbeoordeling materiaalrisico	Verhoogd materiaalrisico en/of verhoogde kans op vezelvrijgave
---------------------------------	--

Gebondenheid	Categorie 1: hechtgebonden in oorsprong
Asbestsoort (vezeltype)	Crocidoliet aanwezig
Asbestconcentratie	Laag (< 50%)
Afschermingsgraad van het gehele materiaal	Geheel of deels (ook) vrij aan de binnenlucht
Toestand van het materiaal	Licht beschadigd, licht verveerd. Intact calciumsilicaatmateriaal of categorie III 'gebondenheid'

Beschrijving	Bakeliet schakelaars/stopcontacten/verdeelkasten/lampfittings
Omgeving	Binnen
Primaire drager	Communicatie en elektrische infrastructuur en uitrusting
Asbestmateriaal	Plaat, paneel, tablet - Type Bakeliet
Bindmiddel van asbestmateriaal	Kunststof of -hars
Gebondenheid op basis van bindmiddel	Hecht
Hoeveelheid (oppervlakte - dikte - aantal)	• 0,10 m ² - 1,00 cm - 28 stuks
Totaal volume	0,028 m ³
Eenvoudig bereikbaar	Ja
Bevestigingswijze	• Geschroefd
Identificatiemethode	Vaststelling zonder monsternamen
Destructieve handeling voor identificatie	Nee
Opmerking	De hoeveelheid is een zo nauwkeurig mogelijke opmeting. Hieraan kunnen evenwel geen rechten worden ontleend.

Verwijderen

- Zorg voor een veilig beheer. Vermijd het beschadigen van het asbestmateriaal. Controleer de toestand jaarlijks op wijzigingen.
- Voer bijkomende staalname(s) uit.

- Eenvoudige handelingen: mag via doe-het-zelf of door werknemer(s) met opleidingsattest eenvoudige handelingen
Deze toepassing kan door een aannemer die over een opleidingsattest eenvoudige handelingen beschikt of door een particulier (doe-het-zelf), verwijderd worden indien er geen verhoogd risico op vrijgave van asbestvezels (max. concentratie 0,01 vezels/cm³ - CODEX Art. VI.3-54) ontstaat en de toepassing voorafgaand wordt gefixeerd/bevochtigd; de individuele elementen zonder machinale werktuigen (boormachine, slijpschijf, hogedrukreiniger,...) en zonder breken of gooien een voor een losgemaakt worden; en ten slotte dubbel en luchtdicht verpakt weggevoerd worden naar een erkend afvalpunt (recyclagepark).

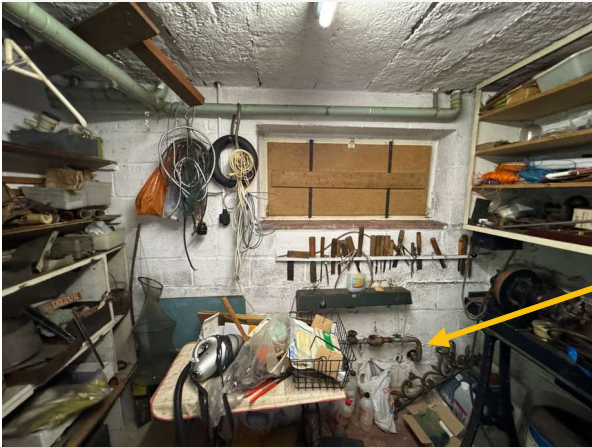
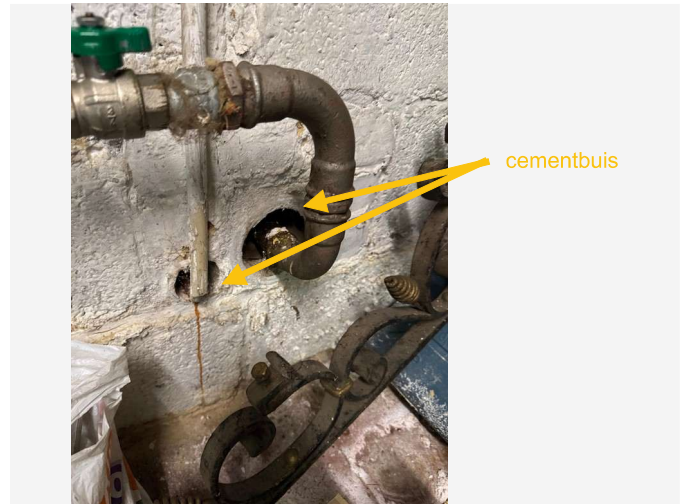
Eindbeoordeling materiaalrisico	Verhoogd materiaalrisico en/of verhoogde kans op vezelvrijgave
---------------------------------	--

Gebondenheid	Categorie 1: hechtgebonden in oorsprong
Asbestsoort (vezeltype)	Crocidoliet aanwezig
Asbestconcentratie	Laag (< 50%)
Afschermingsgraad van het gehele materiaal	Geheel of deels (ook) vrij aan de binnenlucht
Toestand van het materiaal	Licht beschadigd, licht verweerd. Intact calciumsilicaatmateriaal of categorie III 'gebondenheid'

Beschrijving	Cementbuis (doorvoer)
Omgeving	Binnen
Primaire drager	Schacht-koker (technisch)
Asbestmateriaal	Buis, koker, leiding, pijp, doorvoer
Bindmiddel van asbestmateriaal	Cement
Gebondenheid op basis van bindmiddel	Hecht
Hoeveelheid (lengte - omtrek - dikte - aantal)	<ul style="list-style-type: none">• 1,00 m - 25,00 cm - 1,00 cm - 1 stuk• 1,00 m - 10,00 cm - 0,50 cm - 1 stuk
Totaal volume	0,003 m ³
Eenvoudig bereikbaar	Ja
Bevestigingswijze	<ul style="list-style-type: none">• Verlijmd, ingegoten, versmeerd
Identificatiemethode	Vaststelling zonder monsternamen
Destructieve handeling voor identificatie	Nee
Opmerking	De precieze lengte is onbekend.

Verwijderen

- Zorg voor een veilig beheer. Vermijd het beschadigen van het asbestmateriaal. Controleer de toestand jaarlijks op wijzigingen.
- Scherm in afwachting van verwijdering het asbestmateriaal af van luchtstromingen en verstoring: bijvoorbeeld door het te verpakken, te fixeren, af te dekken, signalisatie - afbakening aan te brengen, ...
- Voer bijkomende staalname(s) uit.

- Eenvoudige handelingen: enkel door erkend asbestverwijderaar
Indien bovenstaande criteria worden overschreden:

Deze toepassing kan enkel door een erkende asbestverwijderaar verwijderd worden omdat er hier automatisch een verhoogd risico op vrijgave van asbestvezels (max. concentratie 0,01 vezels/cm³ - CODEX - Art. VI.3-54) ontstaat. (Bron: VLAREM II: 6.4.0.1 par1, par2 en par3). Een erkend asbestverwijderaar moet ingeschakeld worden voor deze toepassingen die niet (kunnen) worden verwijderd door de couveuzemethode, door hermetische zone of door de materialen beschreven in Vlarem II, art. 6.4.0.1 par2. (Bron: Leidraad bij het Inspectieprotocol)

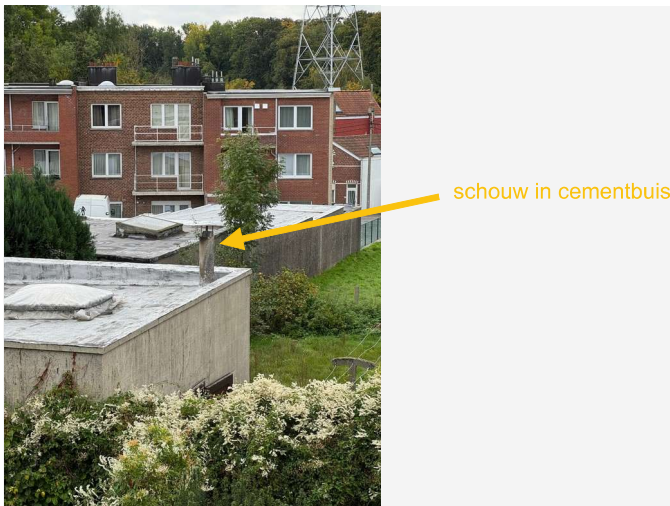
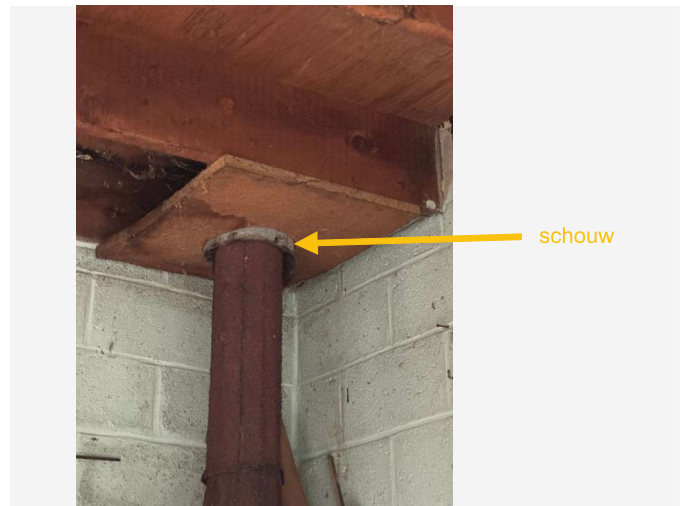
Beschrijving	Schouw atelier
Omgeving	Buiten
Primaire drager	HVAC infrastructuur en uitrusting
Asbestmateriaal	Rookgaskanaal
Bindmiddel van asbestmateriaal	Cement
Gebondenheid op basis van bindmiddel	Hecht
Hoeveelheid (lengte - omtrek - dikte - aantal)	<ul style="list-style-type: none">• 1,00 m - 65,00 cm - 1,00 cm - 1 stuk
Totaal volume	0,007 m ³
Eenvoudig bereikbaar	Ja
Bevestigingswijze	<ul style="list-style-type: none">• Verlijmd, ingegoten, versmeerd
Identificatiemethode	Vaststelling zonder monsternamen
Destructieve handeling voor identificatie	Nee
Opmerking	De hoeveelheid is een zo nauwkeurig mogelijke opmeting. Hieraan kunnen evenwel geen rechten worden ontleend.

Verwijderen

- Zorg voor een veilig beheer. Vermijd het beschadigen van het asbestmateriaal. Controleer de toestand jaarlijks op wijzigingen.
- Voer bijkomende staalname(s) uit.

- Eenvoudige handelingen: mag via doe-het-zelf of door werknemer(s) met opleidingsattest eenvoudige handelingen
Deze toepassing kan door een aannemer die over een opleidingsattest eenvoudige handelingen beschikt of door een particulier (doe-het-zelf), verwijderd worden indien er geen verhoogd risico op vrijgave van asbestvezels (max. concentratie 0,01 vezels/cm³ - CODEX Art. VI.3-54) ontstaat en de toepassing voorafgaand wordt gefixeerd/bevochtigd; de individuele elementen zonder machinale werktuigen (boormachine, slijpschijf, hogedrukreiniger,...) en zonder breken of gooien een voor een losgemaakt worden; en ten slotte dubbel en luchtdicht verpakt weggevoerd worden naar een erkend afvalpunt (recyclagepark).

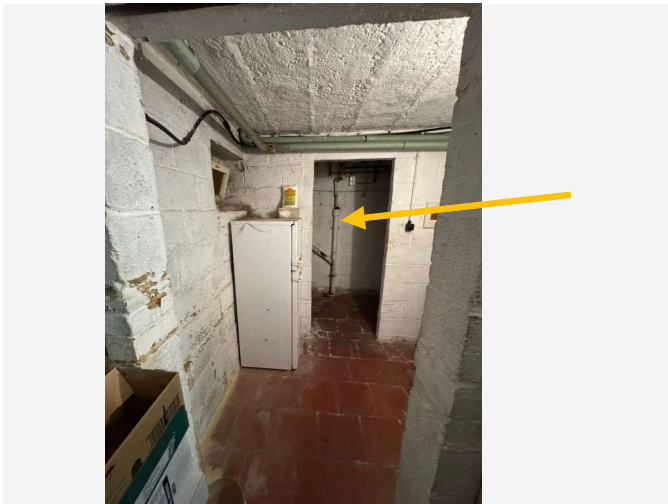
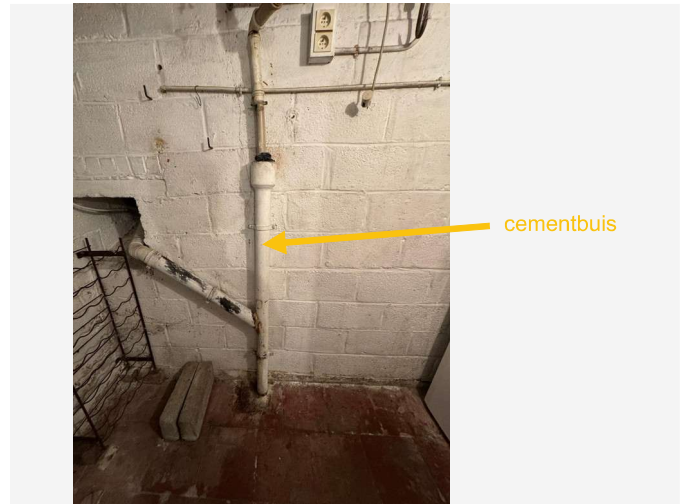
Beschrijving	Cementbuis (afvoerleiding)
Omgeving	Binnen
Primaire drager	Schacht-koker (technisch)
Asbestmateriaal	Buis, koker, leiding, pijp, doorvoer
Bindmiddel van asbestmateriaal	Cement
Gebondenheid op basis van bindmiddel	Hecht
Hoeveelheid (lengte - omtrek - dikte - aantal)	<ul style="list-style-type: none">• 2,00 m - 25,00 cm - 1,00 cm - 1 stuk• 3,00 m - 25,00 cm - 1,00 cm - 1 stuk
Totaal volume	0,013 m ³
Eenvoudig bereikbaar	Ja
Bevestigingswijze	<ul style="list-style-type: none">• Verlijmd, ingegoten, versmeerd
Identificatiemethode	Vaststelling zonder monsternamen
Destructieve handeling voor identificatie	Nee
Opmerking	De precieze lengte is onbekend.

- Eenvoudige handelingen: mag via doe-het-zelf of door werknemer(s) met opleidingsattest eenvoudige handelingen
Deze toepassing kan door een aannemer die over een opleidingsattest eenvoudige handelingen beschikt of door een particulier (doe-het-zelf), verwijderd worden indien er geen verhoogd risico op vrijgave van asbestvezels (max. concentratie 0,01 vezels/cm³ - CODEX Art. VI.3-54) ontstaat en de toepassing voorafgaand wordt gefixeerd/bevochtigd; de individuele elementen zonder machinale werktuigen (boormachine, slijpschijf, hogedrukreiniger,...) en zonder breken of gooien een voor een losgemaakt worden; en ten slotte dubbel en luchtdicht verpakt weggevoerd worden naar een erkend afvalpunt (recyclagepark).

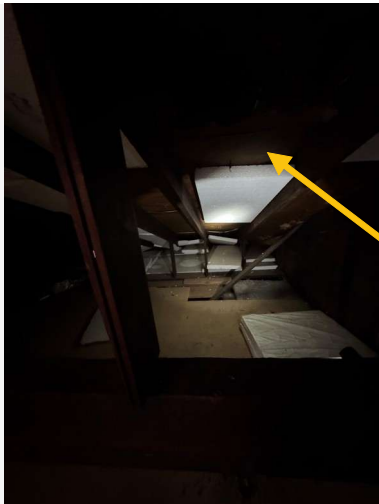
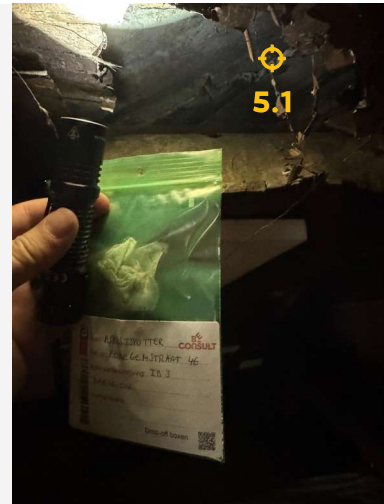
Beschrijving	Dak bestaande uit leien
Omgeving	Binnen
Primaire drager	Schuin dak
Asbestmateriaal	Dak- en gevelbekleding - Lei, shingle
Bindmiddel van asbestmateriaal	Cement
Gebondenheid op basis van bindmiddel	Hecht
Hoeveelheid (oppervlakte - aantal)	<ul style="list-style-type: none">• 90,00 m² - 1 stuk
Totale oppervlakte	90,00 m ²
Eenvoudig bereikbaar	Ja
Bevestigingswijze	<ul style="list-style-type: none">• Geklemd• Genageld, geniet
Identificatiemethode	Vaststelling met monsternamen
Destructieve handeling voor identificatie	Nee
Opmerking	<p>De hoeveelheid is een zo nauwkeurig mogelijke opmeting. Hieraan kunnen evenwel geen rechten worden ontleend.</p> <p>Bovenop het leien dak werd een overzetsdak geplaatst. De originele leien zijn zichtbaar langs binnen op plaatsen waar de onderdakfolie beschadigd is.</p> <p>Er is geen contact van de leien met de buitenlucht, enkel met de binnenlucht.</p>

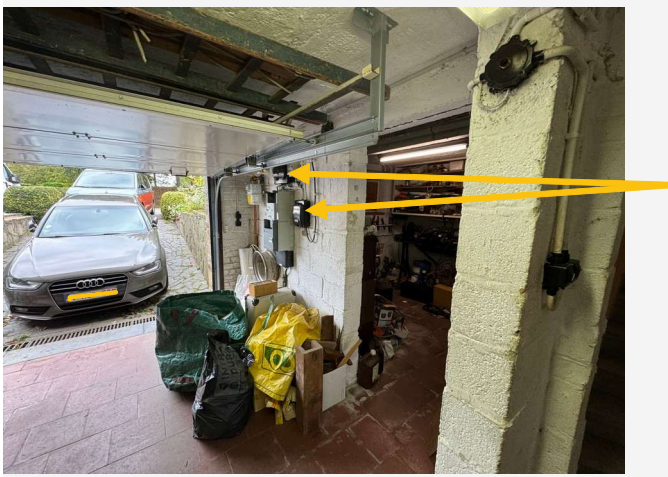
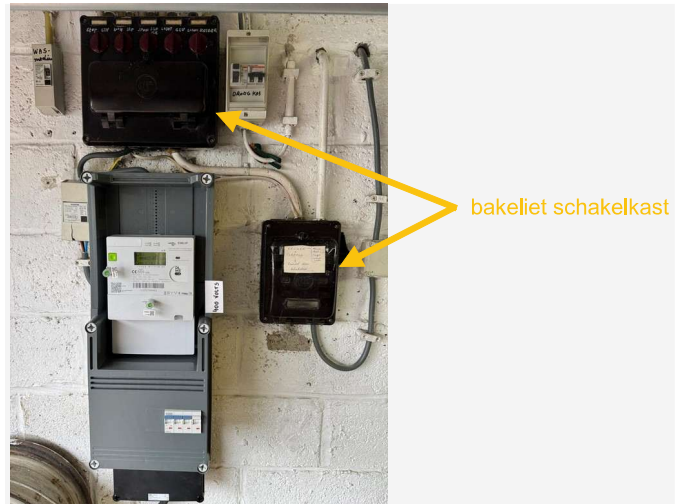
Beschrijving	Bakeliet schakelkast
Omgeving	Binnen
Primaire drager	Communicatie en elektrische infrastructuur en uitrusting
Asbestmateriaal	Plaat, paneel, tablet - Type Bakeliet
Bindmiddel van asbestmateriaal	Kunststof of -hars
Gebondenheid op basis van bindmiddel	Hecht
Hoeveelheid (oppervlakte - dikte - aantal)	<ul style="list-style-type: none">• 0,20 m² - 1,00 cm - 2 stuks
Totaal volume	0,004 m ³
Eenvoudig bereikbaar	Ja
Bevestigingswijze	<ul style="list-style-type: none">• Geschroefd
Identificatiemethode	Vaststelling zonder monsternamen
Destructieve handeling voor identificatie	Nee
Opmerking	De hoeveelheid is een zo nauwkeurig mogelijke opmeting. Hieraan kunnen evenwel geen rechten worden ontleend.

- Eenvoudige handelingen: mag via doe-het-zelf of door werknemer(s) met opleidingsattest eenvoudige handelingen
Deze toepassing kan door een aannemer die over een opleidingsattest eenvoudige handelingen beschikt of door een particulier (doe-het-zelf), verwijderd worden indien er geen verhoogd risico op vrijgave van asbestvezels (max. concentratie 0,01 vezels/cm³ - CODEX Art. VI.3-54) ontstaat en de toepassing voorafgaand wordt gefixeerd/bevochtigd; de individuele elementen zonder machinale werktuigen (boormachine, slijpschijf, hogedrukreiniger,...) en zonder breken of gooien een voor een losgemaakt worden; en ten slotte dubbel en luchtdicht verpakt weggevoerd worden naar een erkend afvalpunt (recyclagepark).

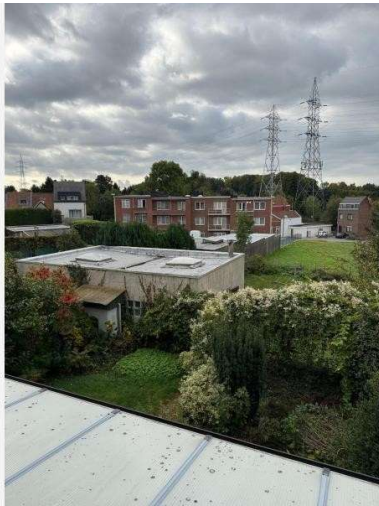
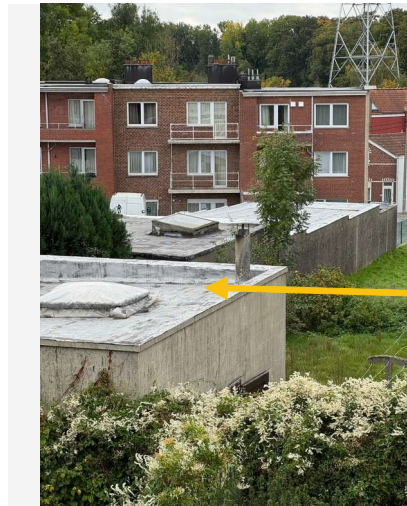
Beschrijving	Roofing
Omgeving	Buiten
Primaire drager	Plat dak
Asbestmateriaal	Dak- en gevelbekleding - Roofing
Bindmiddel van asbestmateriaal	Bitumen (roofing, teer, asfalt)
Gebondenheid op basis van bindmiddel	Hecht
Hoeveelheid (oppervlakte - aantal)	<ul style="list-style-type: none">• 45,00 m² - 1 stuk
Totale oppervlakte	45,00 m ²
Eenvoudig bereikbaar	Ja
Bevestigingswijze	<ul style="list-style-type: none">• Verlijmd, ingegoten, versmeerd
Identificatiemethode	Vaststelling zonder monstername Motivatie: Groot risico op structurele gevolgschade (lekschade, werking installatie,...)
Destructieve handeling voor identificatie	Nee
Opmerking	Staalname tot op de eventuele onderliggende lagen is niet mogelijk zonder uitbreiding naar een destructief onderzoek.

- Eenvoudige handelingen: mag via doe-het-zelf of door werknemer(s) met opleidingsattest eenvoudige handelingen
Deze toepassing kan door een aannemer die over een opleidingsattest eenvoudige handelingen beschikt of door een particulier (doe-het-zelf), verwijderd worden indien er geen verhoogd risico op vrijgave van asbestvezels (max. concentratie 0,01 vezels/cm³ - CODEX Art. VI.3-54) ontstaat en de toepassing voorafgaand wordt gefixeerd/bevochtigd; de individuele elementen zonder machinale werktuigen (boormachine, slijpschijf, hogedrukreiniger,...) en zonder breken of gooien een voor een losgemaakt worden; en ten slotte dubbel en luchtdicht verpakt weggevoerd worden naar een erkend afvalpunt (recyclagepark).

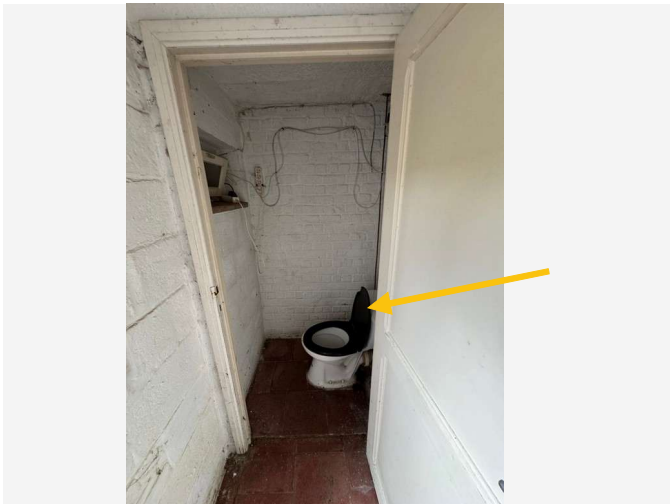
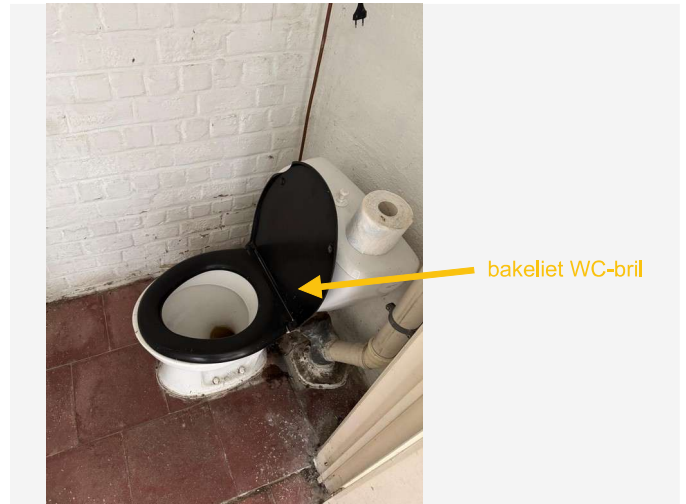
Beschrijving	Bakeliet wc-bril
Omgeving	Binnen
Primaire drager	Toilet
Asbestmateriaal	Plaat, paneel, tablet - Type Bakeliet
Bindmiddel van asbestmateriaal	Kunststof of -hars
Gebondenheid op basis van bindmiddel	Hecht
Hoeveelheid (oppervlakte - dikte - aantal)	• 0,20 m ² - 1,00 cm - 1 stuk
Totaal volume	0,002 m ³
Eenvoudig bereikbaar	Ja
Bevestigingswijze	• Geschroefd
Identificatiemethode	Vaststelling zonder monsternamen
Destructieve handeling voor identificatie	Nee
Opmerking	De hoeveelheid is een zo nauwkeurig mogelijke opmeting. Hieraan kunnen evenwel geen rechten worden ontleend.

- Eenvoudige handelingen: mag via doe-het-zelf of door werknemer(s) met opleidingsattest eenvoudige handelingen
Deze toepassing kan door een aannemer die over een opleidingsattest eenvoudige handelingen beschikt of door een particulier (doe-het-zelf), verwijderd worden indien er geen verhoogd risico op vrijgave van asbestvezels (max. concentratie 0,01 vezels/cm³ - CODEX Art. VI.3-54) ontstaat en de toepassing voorafgaand wordt gefixeerd/bevochtigd; de individuele elementen zonder machinale werktuigen (boormachine, slijpschijf, hogedrukreiniger,...) en zonder breken of gooien een voor een losgemaakt worden; en ten slotte dubbel en luchtdicht verpakt weggevoerd worden naar een erkend afvalpunt (recyclagepark).

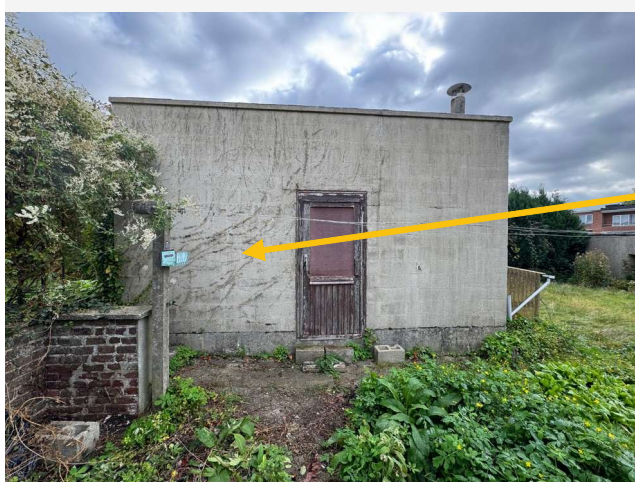
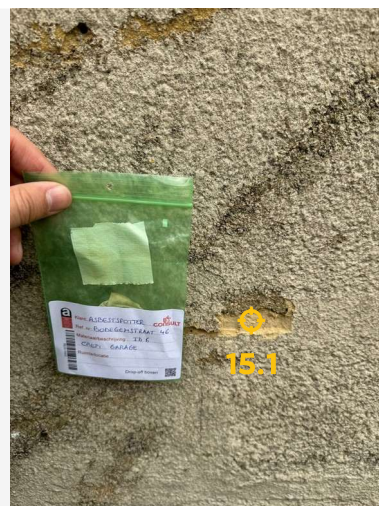
Fiche 15: Crepi gevels atelier

Geen asbest

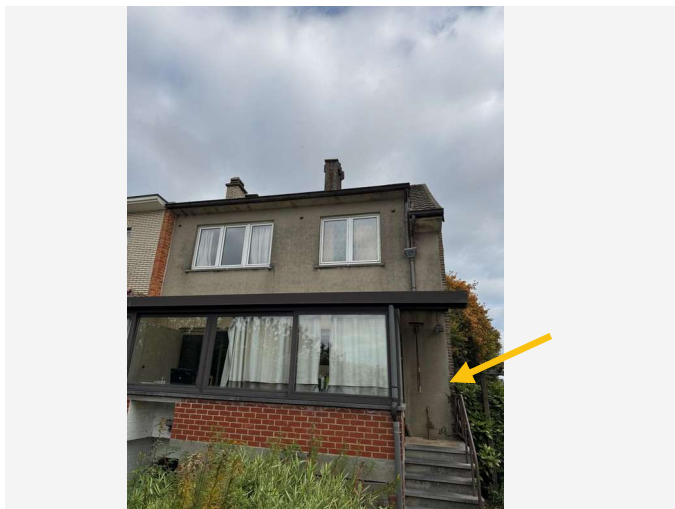
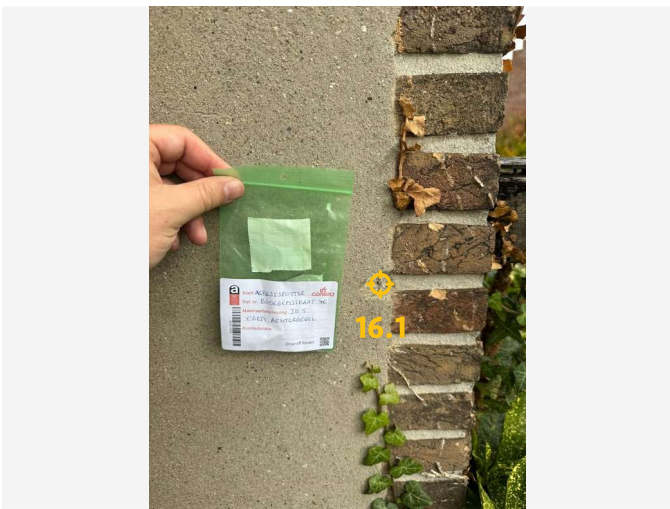
Fiche 16: Crepi achtergevel woning

Geen asbest

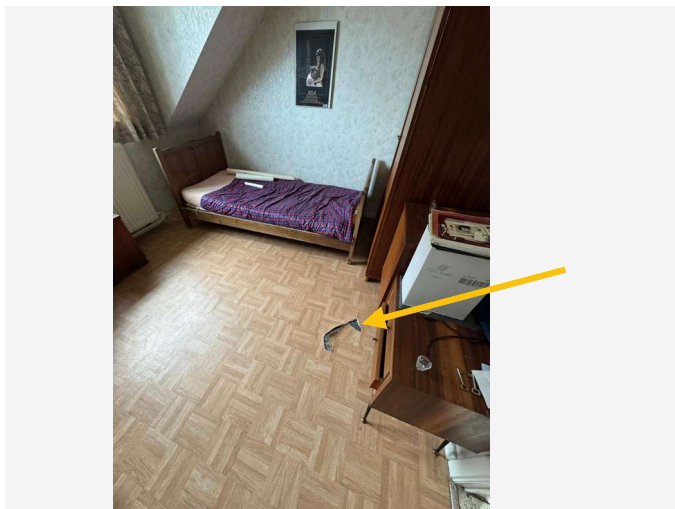
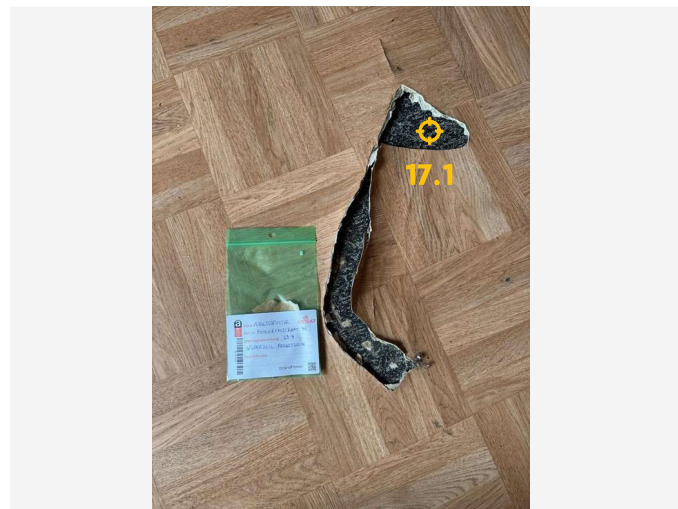
Fiche 17: Vinyl

Geen asbest

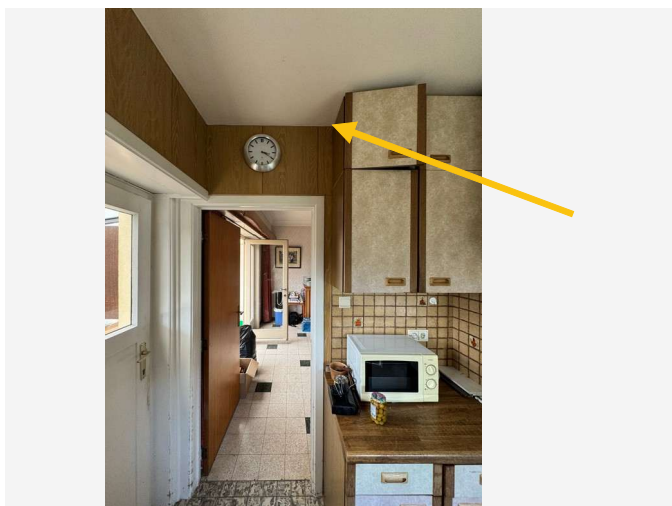
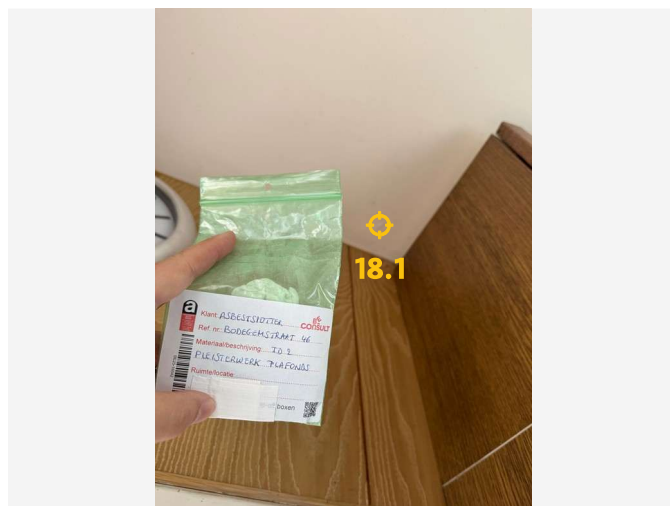
Fiche 18: Pleisterwerk plafonds

Geen asbest

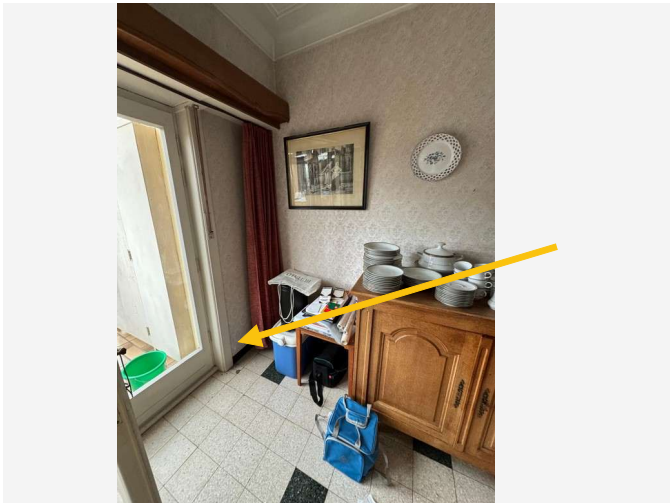
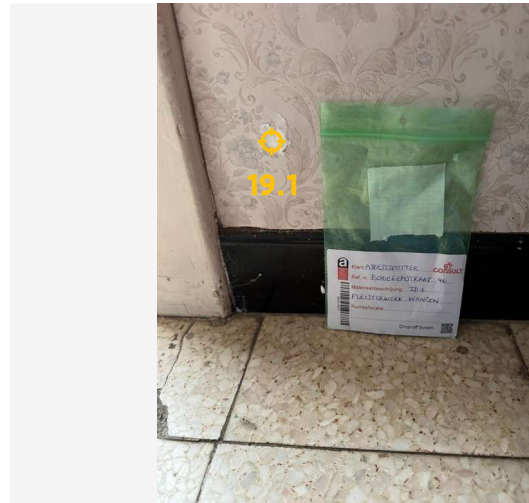
Fiche 19: Pleisterwerk wanden

Geen asbest
