# Asbestinventarisatetest

Doiewerf 30, 2230 Herselt

Attestnummer : 20260106-000212.000

Uitgegeven op : 06.01.2026

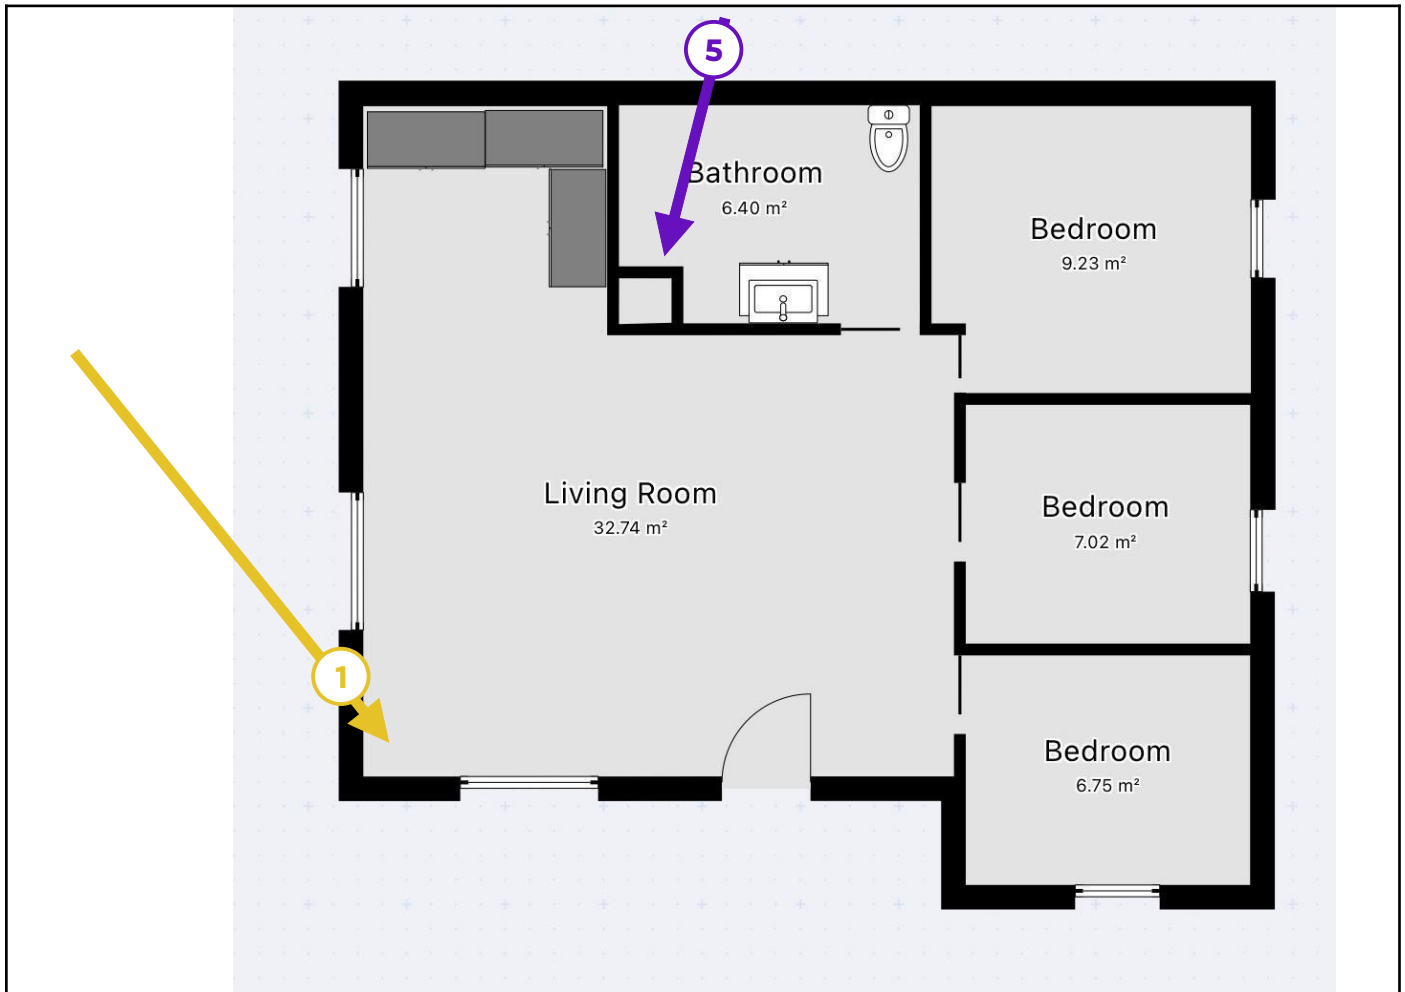
## Plan 1.2: chalet

Beschrijving	Type	Actie
1. Bakeliet Tellerkast	Asbestmateriaal	Zorgvuldig beheren
5. Leidingisolatie (niet verdacht)	Overige ruimte of materiaal	-

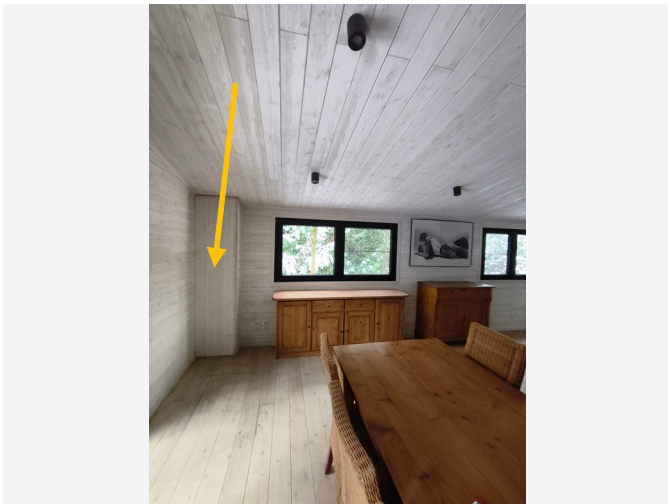
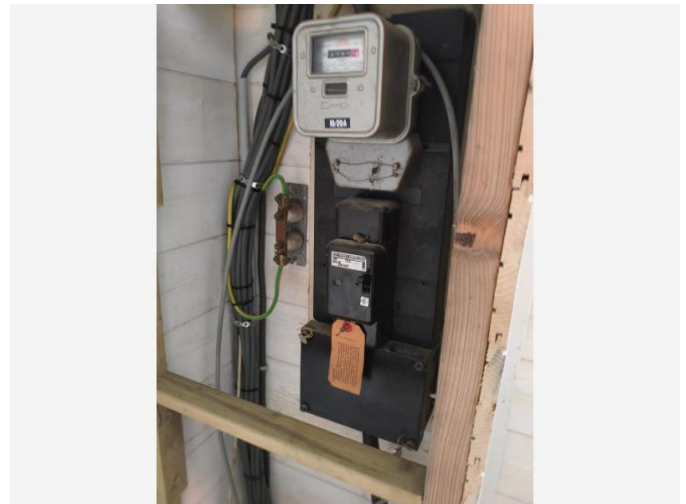
Overzichtsfoto

Detailfoto

Het asbestmateriaal valt onder de mijlpaal van 2040.

Zorgvuldig beheren

Tellerkast:

De toepassing is eigendom van de nutsmaatschappij. Bij verwijdering /vervangen van het toestel is een bijkomende staalname aangewezen om de berging van afvalstromen te beheersen. Dit valt dan onder de verantwoordelijkheid van de netwerkbeheerder.

Eindbeoordeling materiaalrisico	Laag materiaalrisico en/of verlaagde kans op vezelvrijgave
---------------------------------	--

Gebondenheid	Categorie 1: hechtgebonden in oorsprong
Asbestsoort (vezeltype)	Crocidoliet aanwezig
Asbestconcentratie	Laag (< 50%)
Afschermingsgraad van het gehele materiaal	Geheel of deels (ook) vrij aan de binnenlucht
Toestand van het materiaal	Onbeschadigd, niet verweerd

Beschrijving	Bakeliet Tellerkast
Omgeving	Binnen
Primaire drager	Communicatie en elektrische infrastructuur en uitrusting
Asbestmateriaal	Plaat, paneel, tablet - Type Bakeliet
Bindmiddel van asbestmateriaal	Kunststof of -hars
Gebondenheid op basis van bindmiddel	Hecht
Hoeveelheid (oppervlakte - dikte - aantal)	<ul style="list-style-type: none"> <li>• 0,50 m<sup>2</sup> - 0,20 cm - 1 stuk</li> </ul>
Totaal volume	0,001 m <sup>3</sup>
Eenvoudig bereikbaar	Ja
Bevestigingswijze	<ul style="list-style-type: none"> <li>• Geschroefd</li> </ul>
Identificatiemethode	<p>De asbestdeskundige beoordeelt het materiaal als asbestverdacht en dus asbesthoudend, en dit zonder monstername.</p> <p>Motivatie: De materialen behoren niet toe aan de eigenaar voor wie de asbestdeskundige de asbestinventaris uitvoert.</p>
Destructieve handeling voor identificatie	Nee
Opmerking	<p>Het is moeilijk te bepalen of de bakeliettoepassingen in de woning ook effectief asbesthoudend zijn (het kan ook gaan om de asbestvrije variant). Er werd geen monster genomen owv beschadiging aan een elektrisch gerelateerde toepassing, extra controle bij verwijdering van het verdacht materiaal. Vermoedelijk zal de toepassing verwijderd worden bij aanpassing van het elektriciteitsnetwerk.</p>

- Zorg voor een veilig beheer. Vermijd het beschadigen van het asbestmateriaal. Controleer de toestand jaarlijks op wijzigingen.

- Eenvoudige handelingen: mag via doe-het-zelf of door werknemer(s) met opleidingsattest eenvoudige handelingen  
Mag niet door doe -het-zelf verwijderd worden

De toepassing dient verwijderd te worden door de netbeheerder, vermoedelijk word dit uitgevoerd wanneer de oude meterkast vervangen word door een digitale meter. Zie ook link Zie <https://ovam.vlaanderen.be/wie-mag-wat-verwijderen> <https://ovam.vlaanderen.be/voorzorgsmaatregelen-bij-asbestverwijdering> <https://ovam.vlaanderen.be/asbestafval-afvoeren> Zie ook wetgevend kader (website van de OVAM en CODEX boek VI titel 3). <http://werk.belgie.be/sites/default/files/content/documents/Welzijn%20op%20het%20werk/Regelgeving/Codex%20boek%20VI%20titel%203%20Asbest.pdf> methodiek verwijderingsmethodes worden achteraan in het attest verder toegelicht

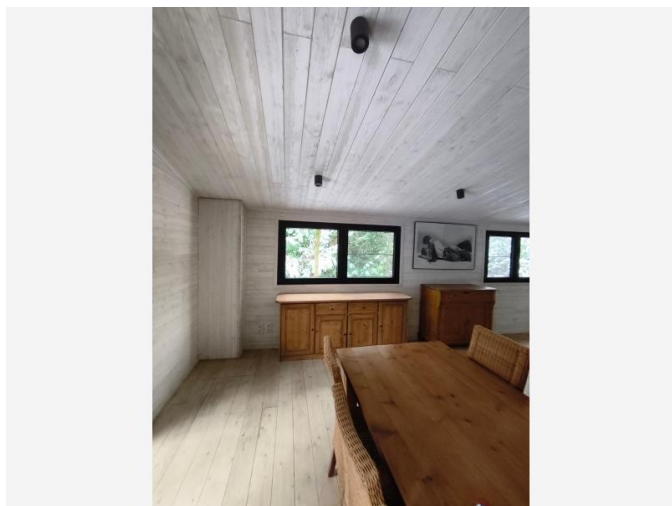
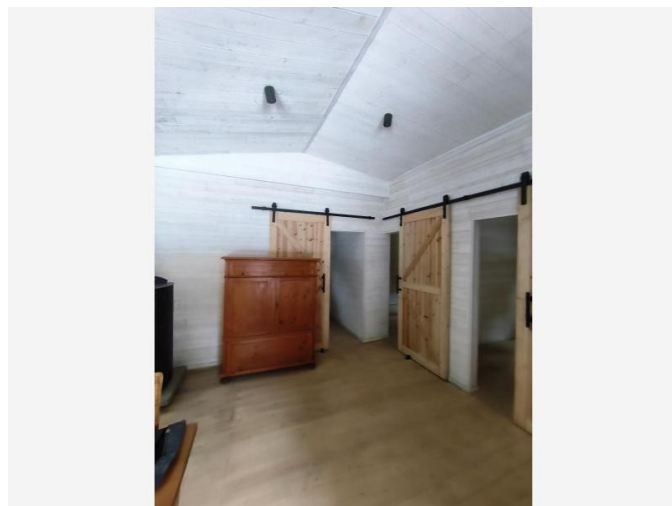
De houten vloer kan mogelijks verlijmd zijn. In het verleden werd asbesthoudende lijm hiervoor gebruikt. Staalname is niet mogelijk zonder uitbreiding naar een destructief onderzoek. Bij werken, laat dit onderzoeken.

Basis voor advies	Beoordeling op basis van expertise, zonder een vaststelling door de asbestdeskundige.
Primaire drager	Vloer
(Asbest)materiaal	In-situ afwerkingslagen - Lijm laag
Bindmiddel	Lijm
Gebondenheid bindmiddel	Hecht

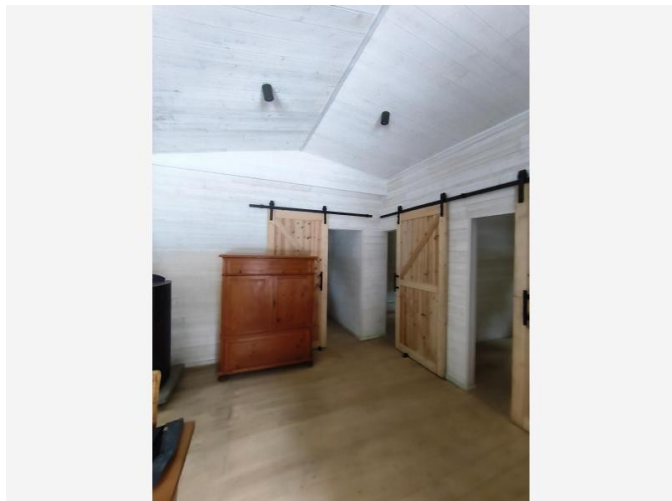
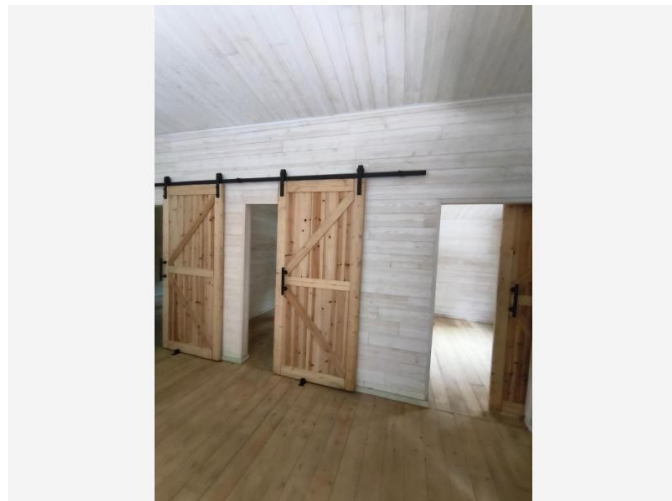
## Fiche 3: Plafonds en muren bestaande uit voorzetpanelen

De plafonds en muren werden afgewerkt met niet-asbestverdachte voorzetpanelen uit hout die inspectie van de bedekte structuur (opbouw, pleisterwerk) verhinderen. Bij werken is het raadzaam om waakzaam te zijn voor asbesthoudende materialen achter de plaatmaterialen.

Basis voor advies	De asbestdeskundige beoordeelt het materiaal als niet-asbestverdacht.
Primaire drager	Wanden en plafonds

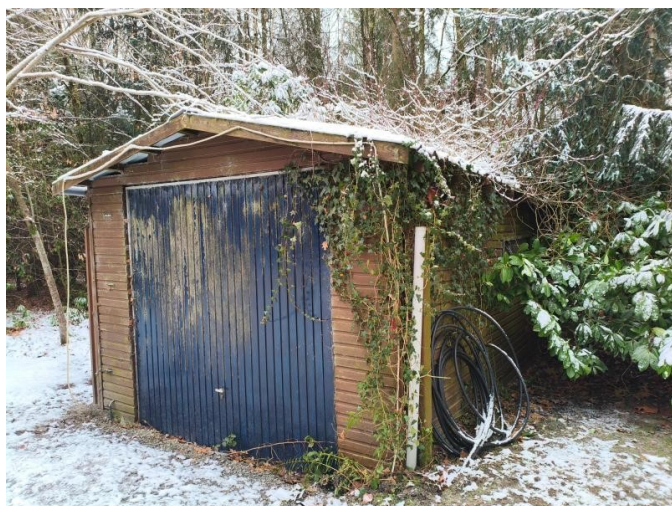
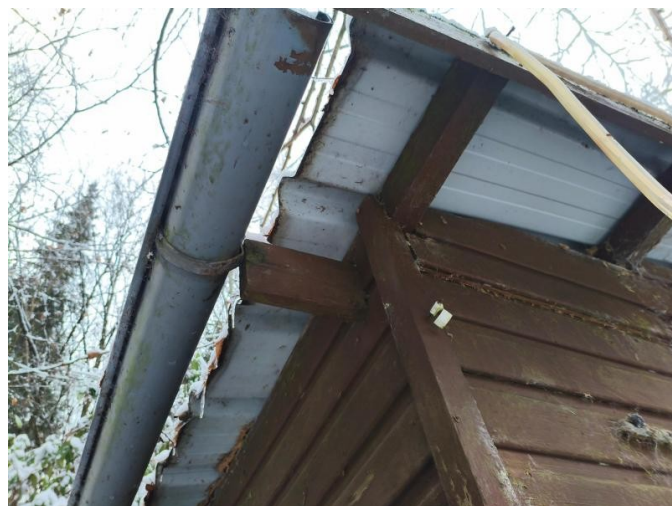
### Fiche 4: Dakbedekking garage en tuinhuis

Beschrijving	Notitie	Terug te vinden op plannen
Fiche 4: Dakbedekking garage en tuinhuis	De dakbedekking wordt gecontroleerd. De garage heeft metalen golfplaten en het tuinhuis is plastic. Deze zijn niet verdacht.	Plan 2.3: garage plan Plan 3.2: tuinhuis plan
Fiche 5: Leidingisolatie (niet verdacht)	De leidingisolatie is niet-asbestverdacht.	Plan 1.2: chalet
Fiche 6: Dakbedekking chalet	De dakbedekking bestaande uit stalen/metalen platen van de woning is niet-asbestverdacht.	-
Fiche 7: Rookgaskanaal (niet verdacht)	Het rookgaskanaal is niet-asbestverdacht.	Plan 1.4: Hoofdgebouw plan
Fiche 8: warm water boiler (elektrisch)	De ketel is een elektrische boiler en we beschouwen deze als niet verdacht.	-
Fiche 9: CV-ketel	Deze pellet kachel is van na 2001 en we mogen daardoor aannemen dat alle pakkingen na het risicojaar niet verdacht zijn.	Plan 1.1: chalet
Fiche 10: Kit aan de ramen	De ramen zijn uit pvc en de kit aan de ramen is niet asbestverdacht.	-
