# Asbestinventarisatetest

Willem Eggerickxstraat 23, 1560 Hoeilaart

Attestnummer : 20241030-000263.000

Uitgegeven op : 30.10.2024

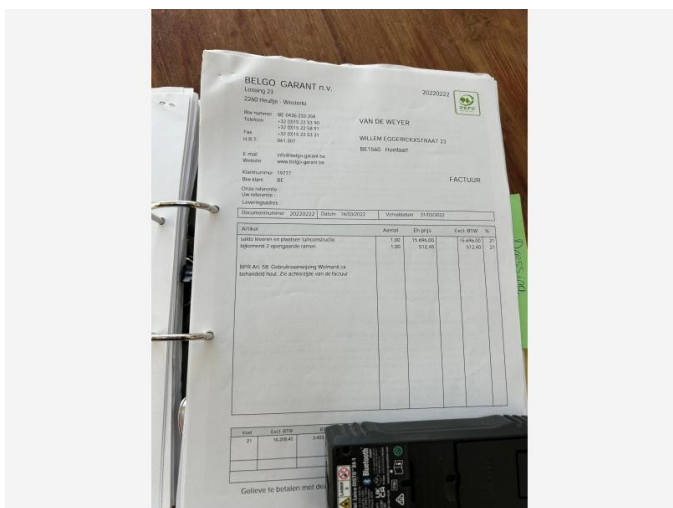
Situeringsfoto

Bouwjaar: 2022

*Constructies gebouwd vanaf 2001 moeten niet onderzocht worden*

Opmerking	de constructie werd nieuw gebouwd in 2022
-----------	---

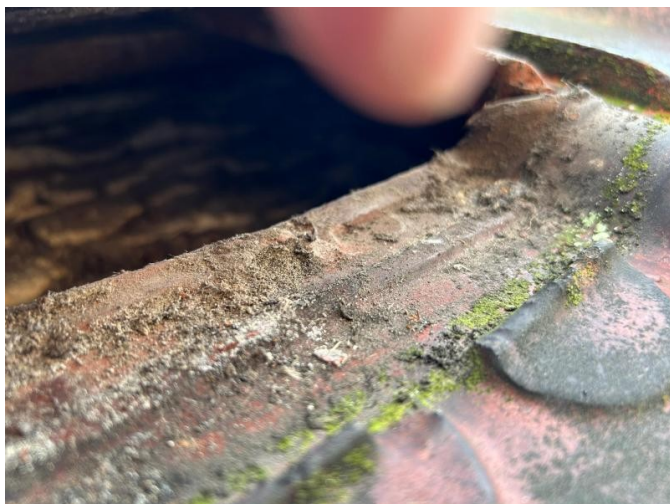
Vrije foto

het onderdak bestaat uit folie.

Identificatiemethode	Vaststelling & expertise (niet-asbestverdacht)
Primaire drager	Schuin dak

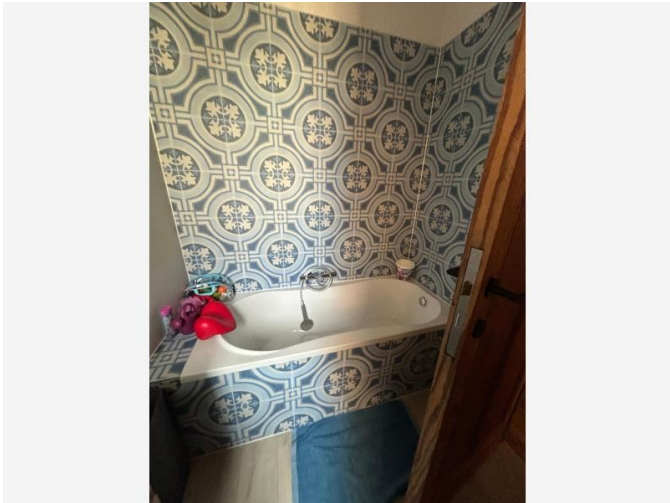
Vrije foto

de wanden van de badkamer zijn deels betegeld.

Identificatiemethode	Redelijk vermoeden
Primaire drager	Binnenwand
(Asbest)materiaal	In-situ afwerkingslagen - Lijmlaag
Bindmiddel	Lijm
Gebondenheid bindmiddel	Hecht

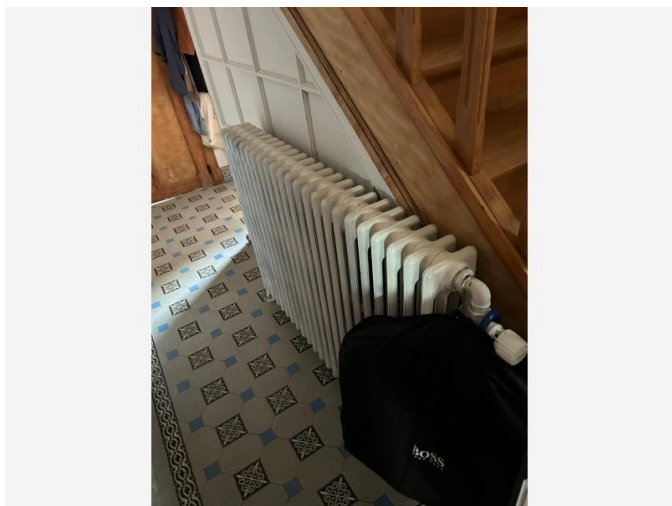
Vrije foto

in dit type radiatoren kunnen asbesthoudende pakkingen aanwezig zijn tussen de elementen. Monsternamen is niet mogelijk zonder blijvende schade aan te brengen

Identificatiemethode	Redelijk vermoeden
Primaire drager	HVAC infrastructuur en uitrusting
(Asbest)materiaal	Pakking, dichting
Bindmiddel	Karton - papier - viltachtig
Gebondenheid bindmiddel	Niet-hechtgebonden

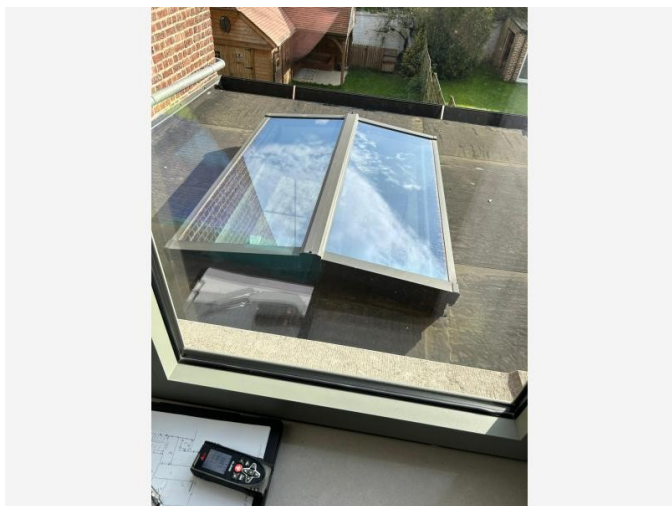
Vrije foto

de constructie incl platte dak werd in 2019 volledig heropgebouwd.

Identificatiemethode	Bewijsdocument
Primaire drager	Plat dak

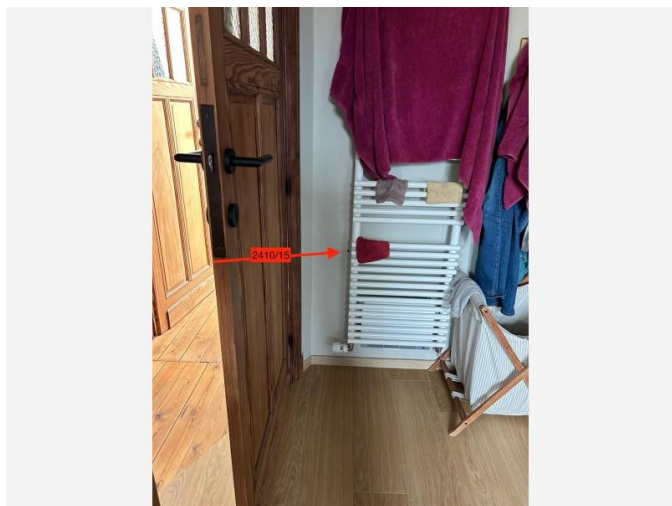
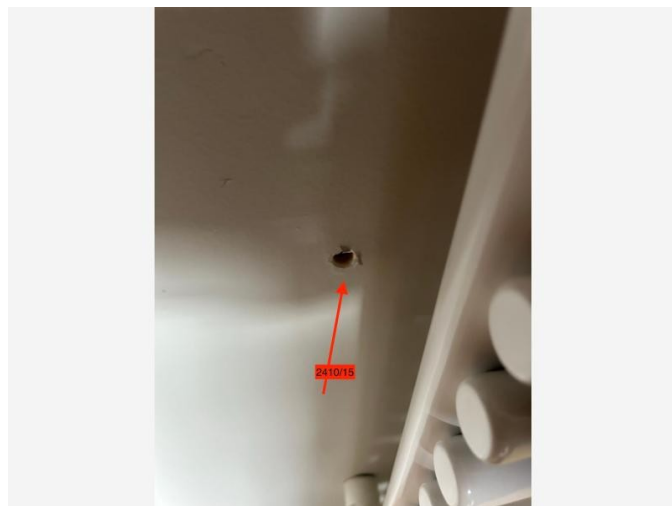
## Fiche 6: Bepleistering wanden

Geen asbest

#	Type	Referentie	Resultaat
6.1	Mengmonster	2410/15	Geen asbest

Beschrijving	Beploistering wanden
Omgeving	Binnen
Primaire drager	Binnenwand
Bindmiddel van materiaal	Gips - kalk
Gebondenheid op basis van bindmiddel	Niet-hechtgebonden
Hoeveelheid (oppervlakte - dikte - aantal)	• 433,14 m <sup>2</sup> - 0,70 cm - 1 stuk
Totaal volume	3,032 m <sup>3</sup>
Identificatiemethode	Vaststelling met monsternamen
Destructieve handeling voor identificatie	Nee
Opmerking	Geen bepleistering aan de wanden aanwezig op. niv -1 een deel van de wanden op niv +2 zijn uitgevoerd in gipskartonplaten.

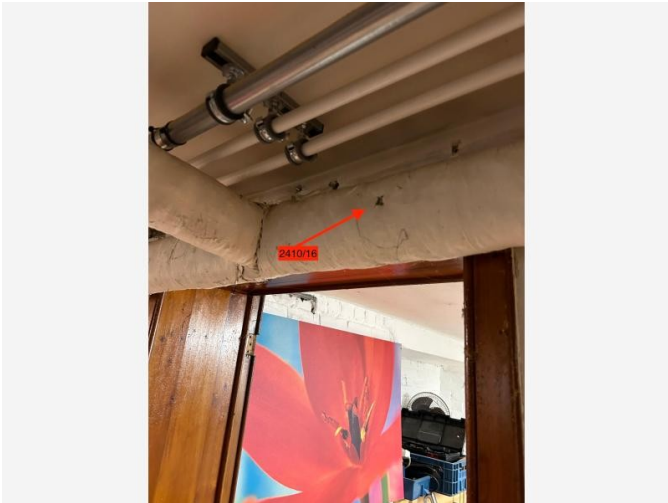
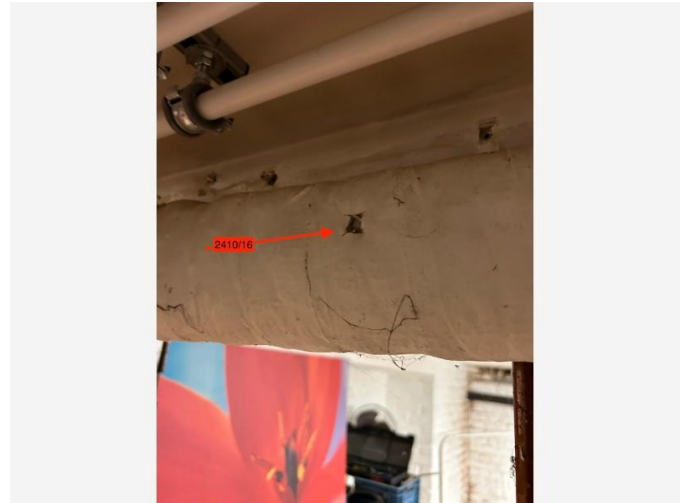
Geen asbest

#	Type	Referentie	Resultaat
7.1	Mengmonster	2410/16	Geen asbest

Beschrijving	leidingisolatie kelder
Omgeving	Binnen
Primaire drager	HVAC infrastructuur en uitrusting
Bindmiddel van materiaal	Gips - kalk
Gebondenheid op basis van bindmiddel	Niet-hechtgebonden
Hoeveelheid (lengte - omtrek - dikte - aantal)	<ul style="list-style-type: none"><li>• 7,50 m - 60,00 cm - 0,50 cm - 1 stuk</li></ul>
Totaal volume	0,023 m <sup>3</sup>
Identificatiemethode	Vaststelling met monsternamen
Destructieve handeling voor identificatie	Nee
Opmerking	de samenstelling van de bochten en rechte stukken is identiek.

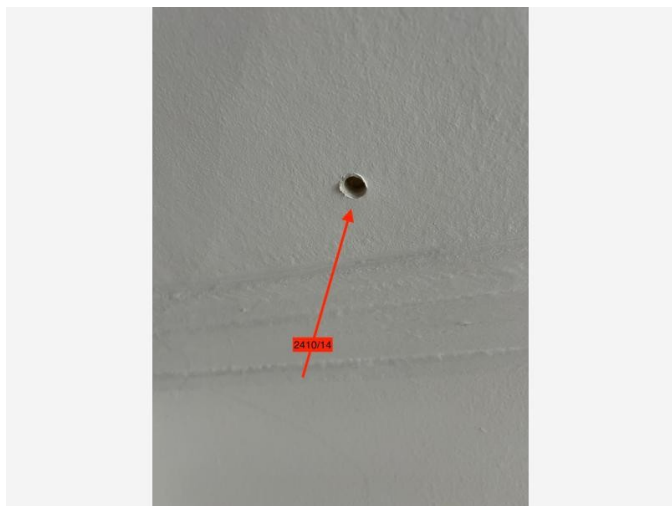
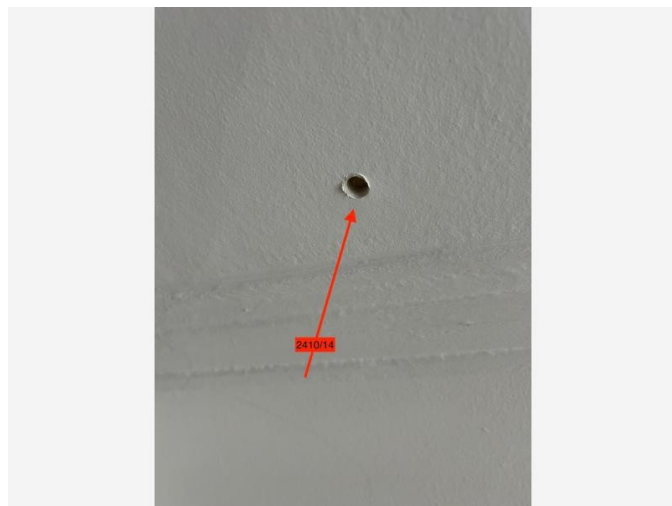
Geen asbest

#	Type	Referentie	Resultaat
8.1	Mengmonster	2410/14	Geen asbest

Beschrijving	Beploistering plafonds
Omgeving	Binnen
Primaire drager	Plafond
Bindmiddel van materiaal	Gips - kalk
Gebondenheid op basis van bindmiddel	Niet-hechtgebonden
Hoeveelheid (oppervlakte - dikte - aantal)	• 170,22 m <sup>2</sup> - 0,80 cm - 1 stuk
Totaal volume	1,362 m <sup>3</sup>
Identificatiemethode	Vaststelling met monsternamen
Destructieve handeling voor identificatie	Nee
Opmerking	alle plafonds op niv +2 zijn uitgevoerd in gipskartonplaten. geen bepleistering aanwezig aan de plafonds op niv -1.
