Asbestinventarisatetest

de Burletheide 47, 2930 Brasschaat

Attestnummer : 20250113-000074.000

Uitgegeven op : 13.01.2025

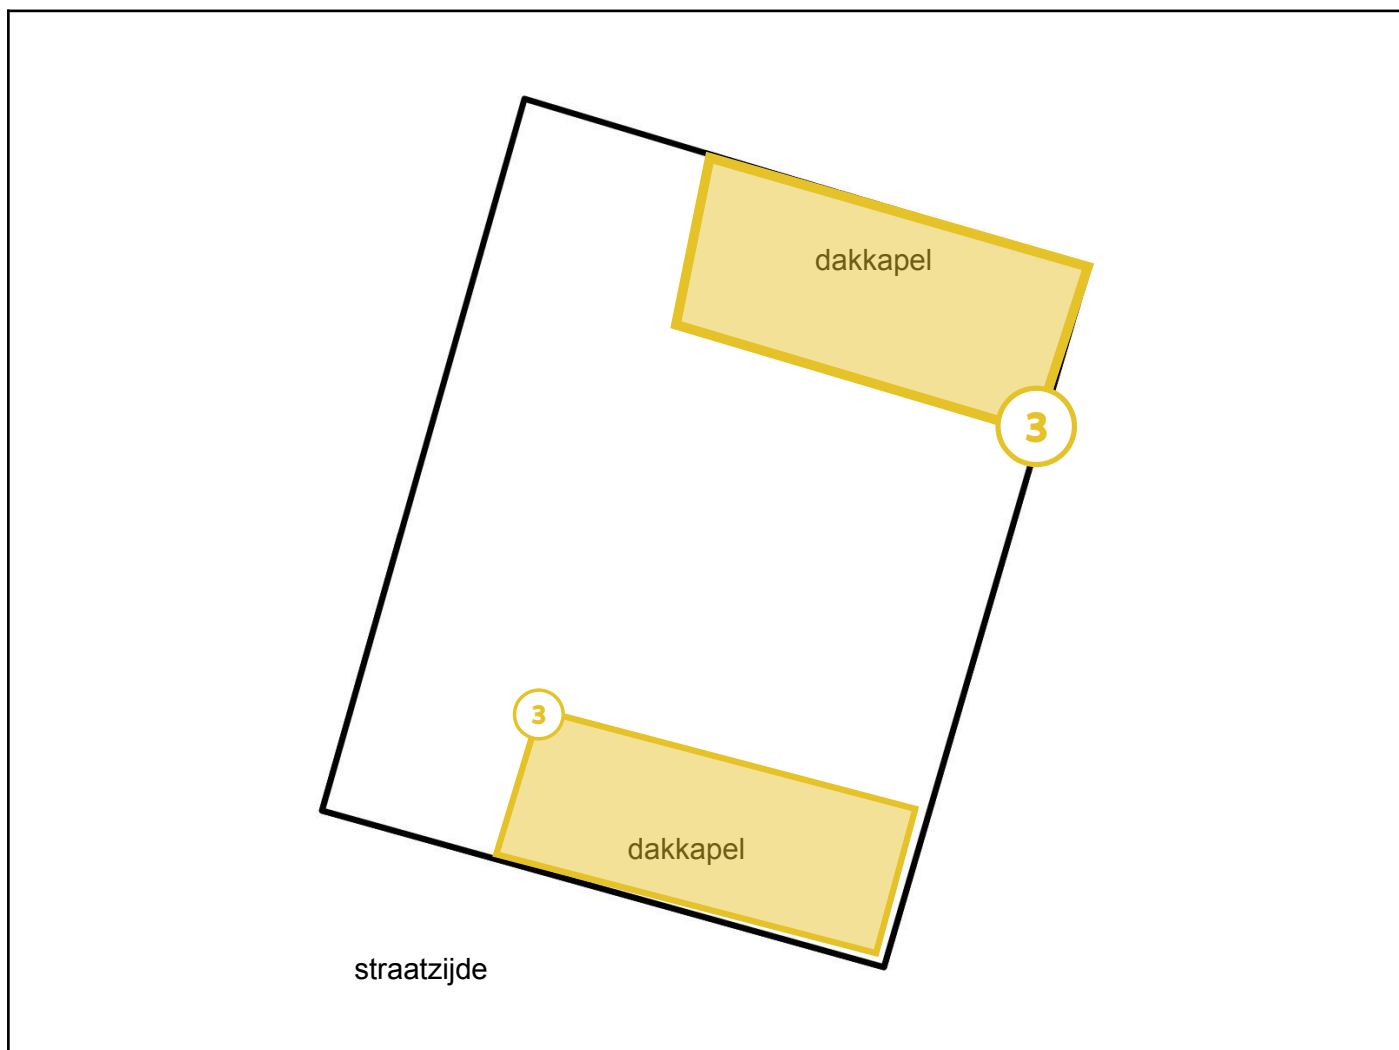
Plan 1.7: Roofing dak plan

Beschrijving	Type	Actie
3. Roofing (zonder staalname > 3,5m hoog, maar zichtbaar)	Asbestmateriaal	Zorgvuldig beheren

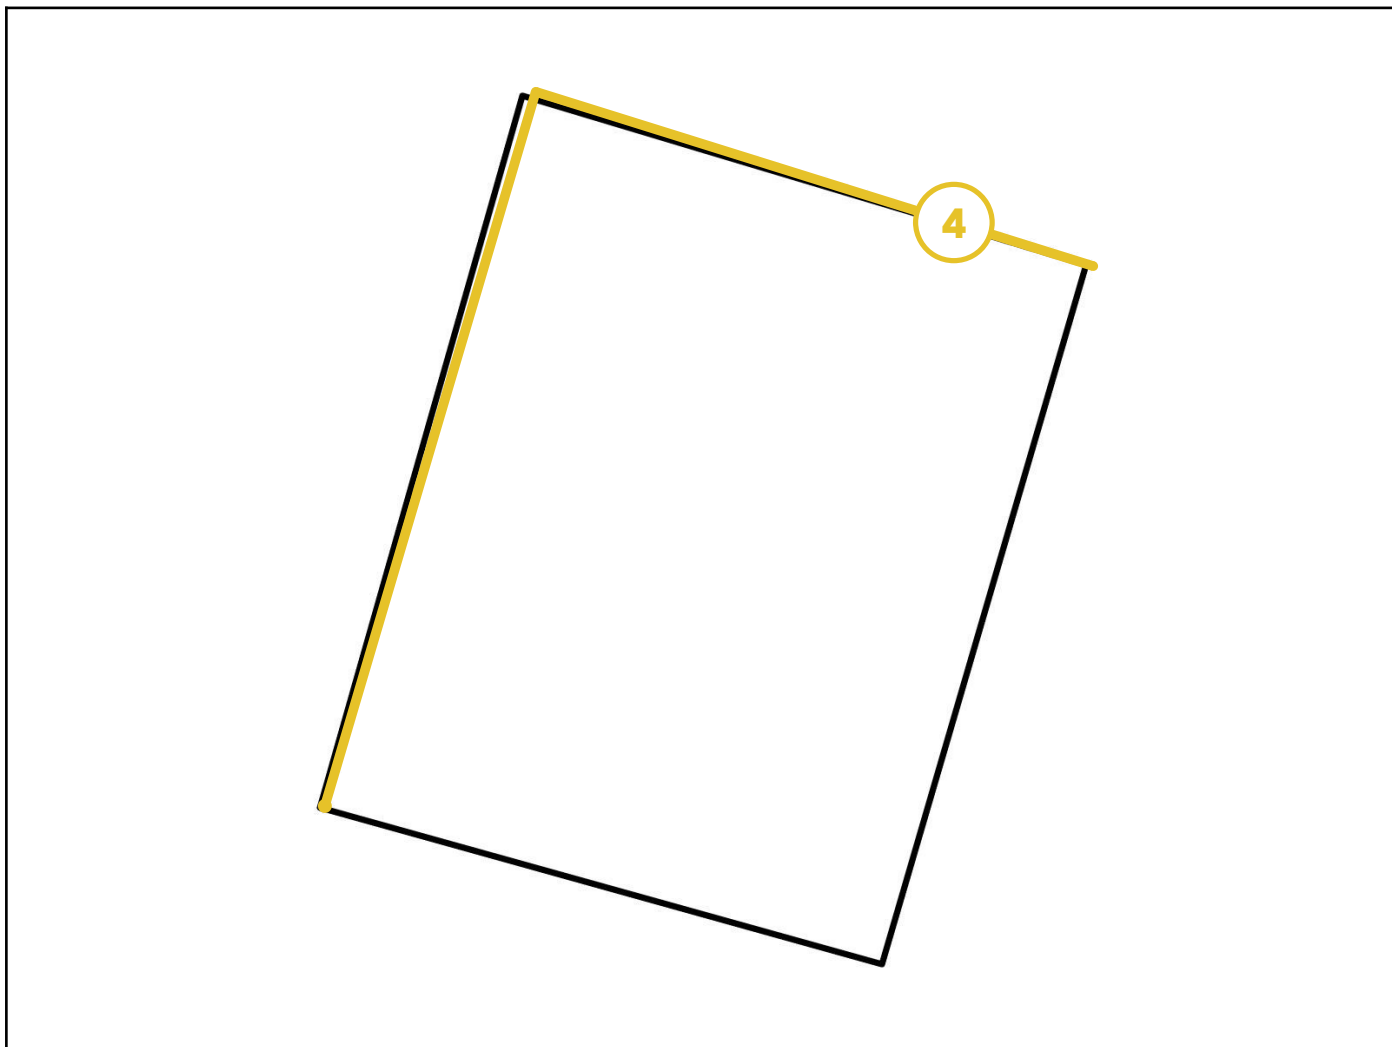
Plan 1.8: Roofing dakgoot plan

Beschrijving	Type	Actie
4. Dakgoot roofing (visueel vastgesteld - geen monsternamen)	Asbestmateriaal	Zorgvuldig beheren

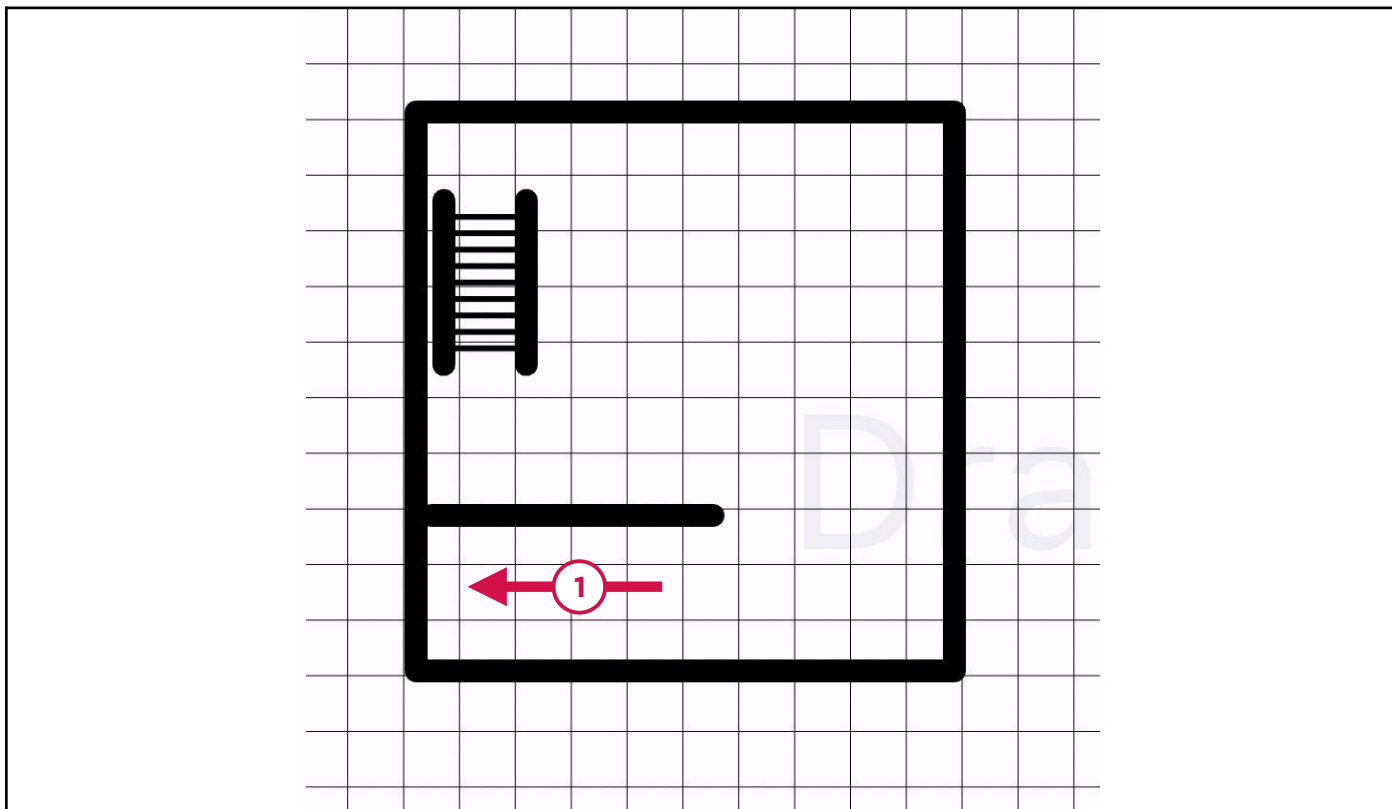
Plan 1.10: Kelderplan

Beschrijving	Type	Actie
1. AC afvoerbuis (visueel vastgesteld)	Asbestmateriaal	Dringend verwijderen

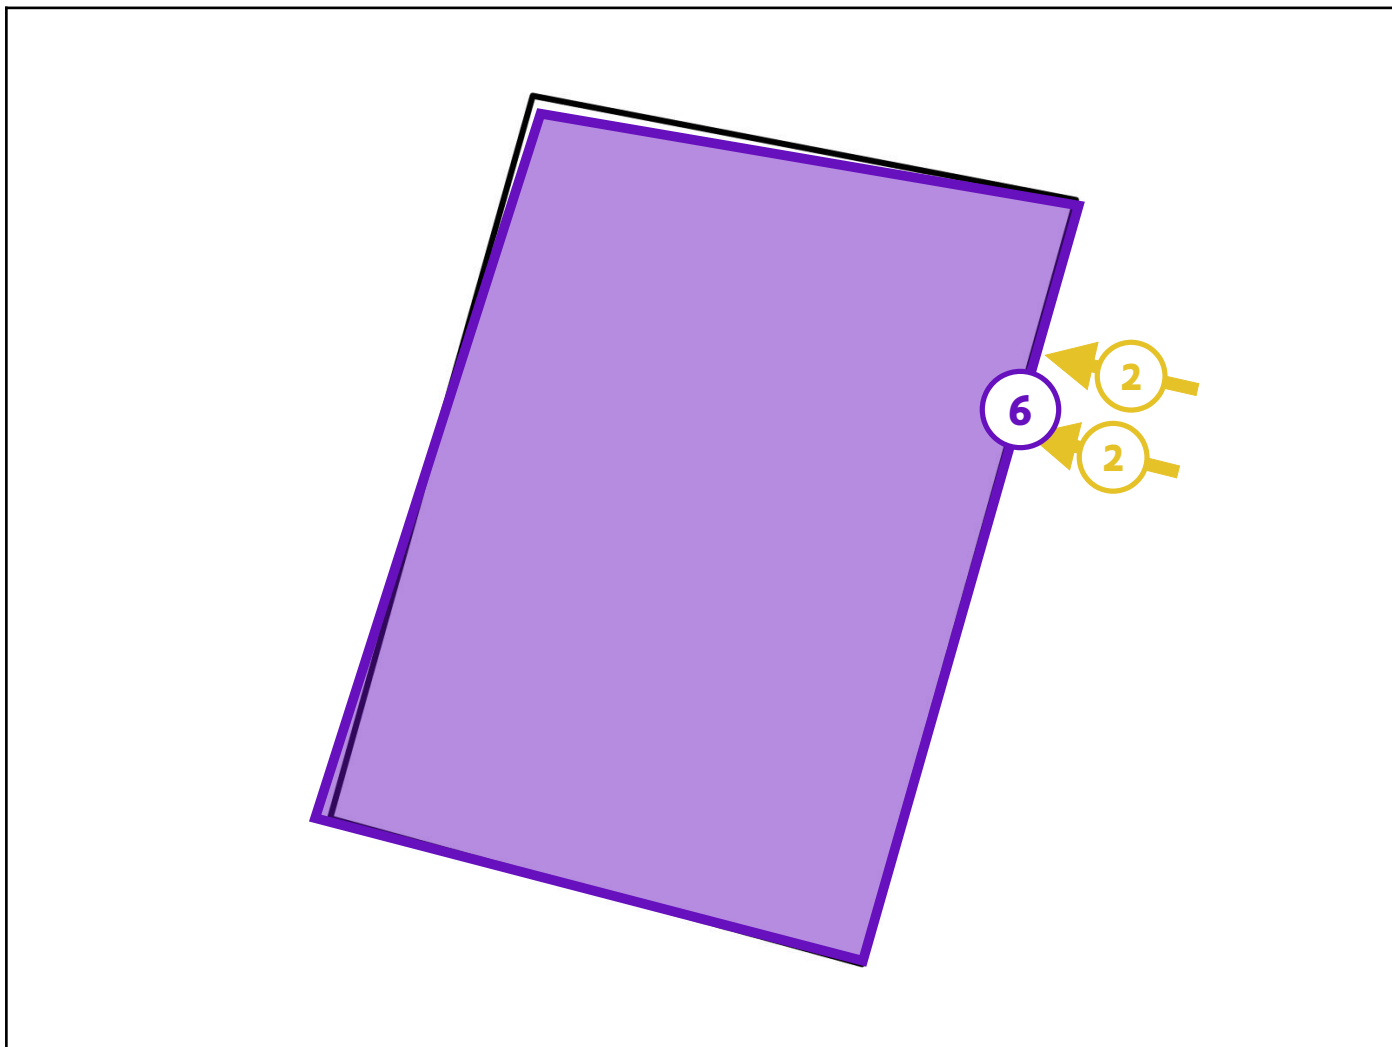
Plan 2.1: Tuinhuis plan

Beschrijving	Type	Actie
2. AC kokers muur tuinhuis	Asbestmateriaal	Zorgvuldig beheren
6. Onderdak tuinhuis: niet vast te stellen	Beperking	-

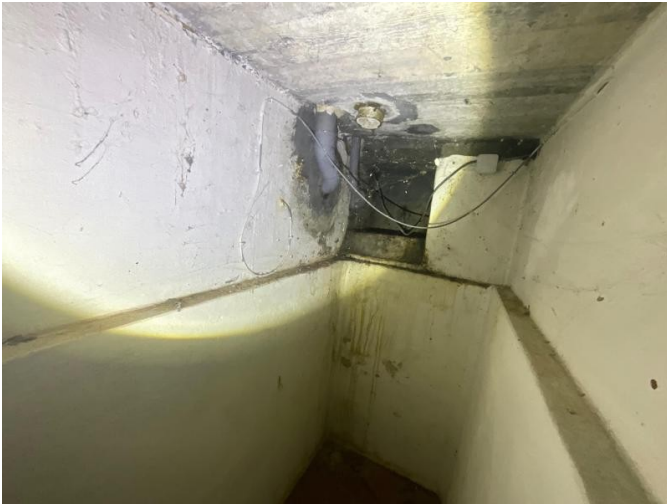
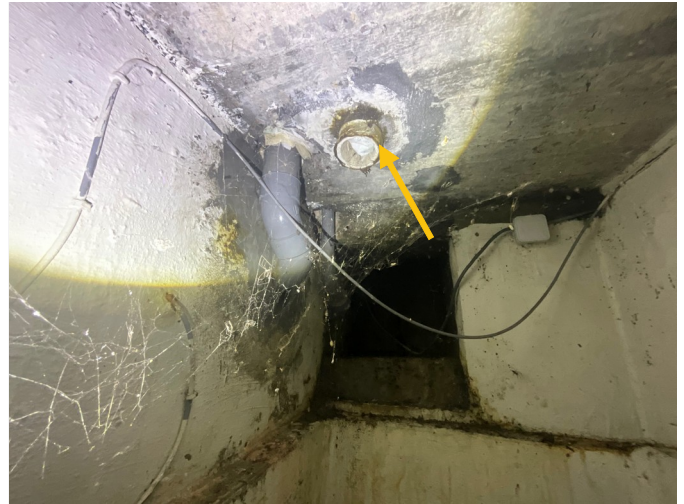
- Plan 1.10: Kelderplan

Eindbeoordeling materiaalrisico	Hoog materiaalrisico en/of hoge kans op vezelvrijgave
---------------------------------	---

Gebondenheid	Categorie 1: hechtgebonden in oorsprong
Asbestsoort (vezeltype)	Crocidoliet aanwezig
Asbestconcentratie	Laag (< 50%)
Afschermingsgraad van het gehele materiaal	Geheel of deels (ook) vrij aan de binnenlucht
Toestand van het materiaal	Matig beschadigd, matig verweerd

Beschrijving	AC afvoerbuis (visueel vastgesteld)
Omgeving	Binnen
Primaire drager	Schacht-koker (technisch)
Asbestmateriaal	Buis, koker, leiding, pijp, doorvoer
Bindmiddel van asbestmateriaal	Cement
Gebondenheid op basis van bindmiddel	Hecht
Hoeveelheid (lengte - omtrek - dikte - aantal)	<ul style="list-style-type: none">• 0,30 m - 40,00 cm - 1,00 cm - 1 stuk
Totaal volume	0,001 m ³
Eenvoudig bereikbaar	Ja
Bevestigingswijze	<ul style="list-style-type: none">• Verlijmd, ingegoten, versmeerd
Identificatiemethode	Vaststelling zonder monsternamen
Destructieve handeling voor identificatie	Nee
Opmerking	De vermelde oppervlaktes, diktes, gewichten en volumes betreffen een berekende schatting. Er worden geen rechten verleend aan deze oppervlaktes/diktes/volumes.

Dringend verwijderen

- Scherm in afwachting van verwijdering het asbestmateriaal af van luchtstromingen en verstoring: bijvoorbeeld door het te verpakken, te fixeren, af te dekken, signalisatie - afbakening aan te brengen, ...
- Verwijder dit asbestmateriaal zo snel mogelijk. Volg de toestand goed op.

- Eenvoudige handelingen: mag via doe-het-zelf of door werknemer(s) met opleidingsattest eenvoudige handelingen
De buïs kan voorzichtig losgebeiteld worden , extra bevochtigen om stof te voorkomen
Standaard dragen van de nodige wegwerp beschermingsmiddelen FFP 3 masker , handschoenen en tyvec CAT III type 5-6
Bij de gemeente/containerpark afsluitzakken halen om dubbel in te pakken en af te voeren naar het containerpark als hechtgebonden asbestafval.
Zie ook link Zie <https://ovam.vlaanderen.be/wie-mag-wat-verwijderen>

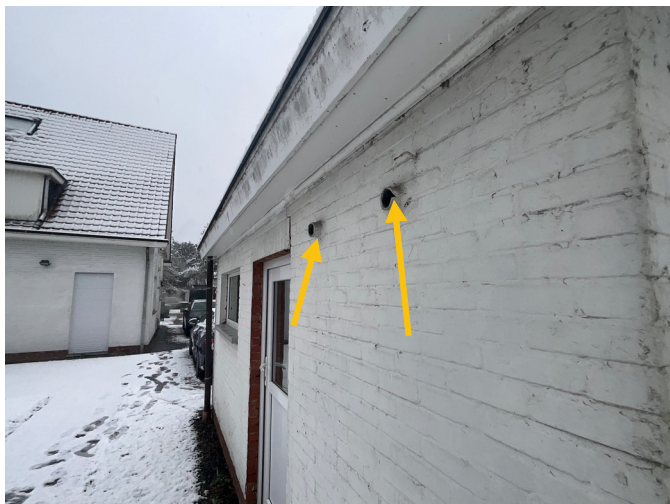
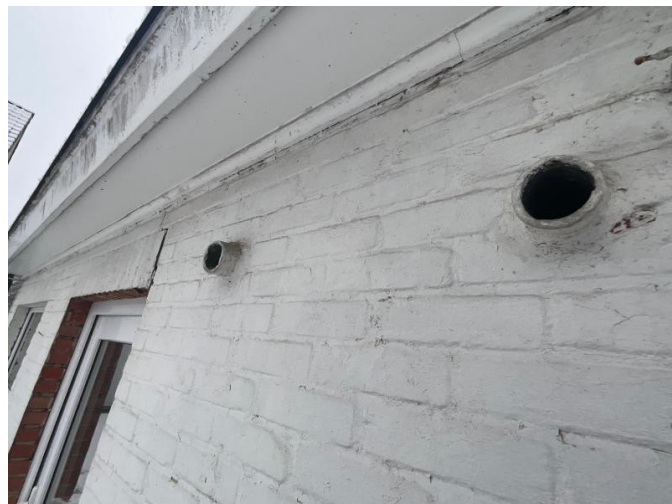
Eindbeoordeling materiaalrisico	Laag materiaalrisico en/of verlaagde kans op vezelvrijgave
---------------------------------	--

Gebondenheid	Categorie 1: hechtgebonden in oorsprong
Asbestsoort (vezeltype)	Crocidoliet aanwezig
Asbestconcentratie	Laag (< 50%)
Afschermingsgraad van het gehele materiaal	Niet stootvaste afscherming
Toestand van het materiaal	Matig beschadigd, matig verweerd

Beschrijving	AC kokers muur tuinhuis
Omgeving	Buiten
Primaire drager	Schacht-koker (technisch)
Asbestmateriaal	Buis, koker, leiding, pijp, doorvoer
Bindmiddel van asbestmateriaal	Cement
Gebondenheid op basis van bindmiddel	Hecht
Hoeveelheid (lengte - omtrek - dikte - aantal)	<ul style="list-style-type: none">• 0,10 m - 20,00 cm - 1,00 cm - 2 stuks
Totaal volume	< 0,001 m ³
Eenvoudig bereikbaar	Ja
Bevestigingswijze	<ul style="list-style-type: none">• Verlijmd, ingegoten, versmeerd
Identificatiemethode	Vaststelling zonder monsternamen
Destructieve handeling voor identificatie	Nee
Opmerking	De vermelde oppervlaktes, diktes, gewichten en volumes betreffen een berekende schatting. Er worden geen rechten verleend aan deze oppervlaktes/diktes/volumes.

Zorgvuldig beheren

- Zorg voor een veilig beheer. Vermijd het beschadigen van het asbestmateriaal. Controleer de toestand jaarlijks op wijzigingen.

- Eenvoudige handelingen: mag via doe-het-zelf of door werknemer(s) met opleidingsattest eenvoudige handelingen
De buis kan voorzichtig losgebeiteld worden , extra bevochtigen om stof te voorkomen
Standaard dragen van de nodige wegwerp beschermingsmiddelen FFP 3 masker , handschoenen en tyvec CAT III type 5-6
Bij de gemeente/containerpark afsluitzakken halen om dubbel in te pakken en af te voeren naar het containerpark als hechtgebonden asbestafval.
Zie ook link Zie <https://ovam.vlaanderen.be/wie-mag-wat-verwijderen>
<https://ovam.vlaanderen.be/voorzorgsmaatregelen-bij-asbestverwijdering>

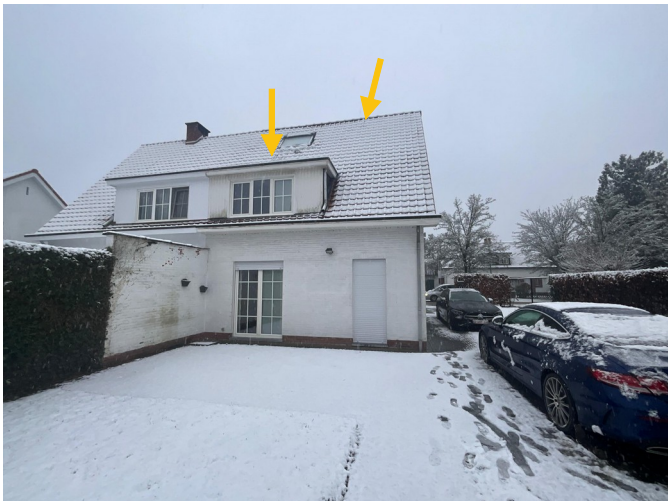
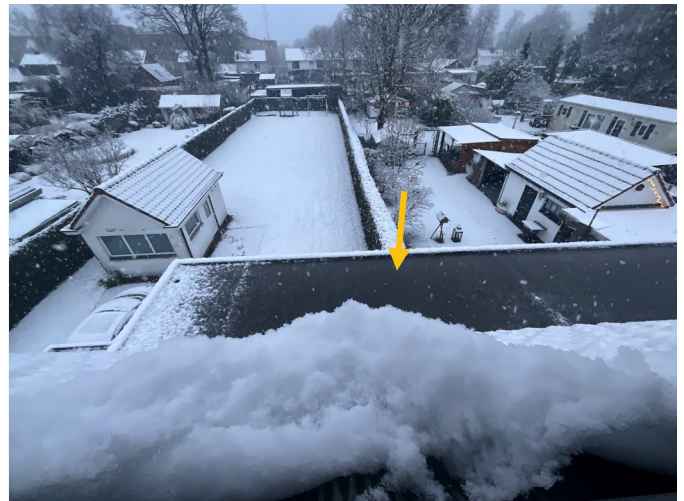
Fiche 3: Roofing (zonder staalname > 3,5m hoog, maar zichtbaar)

Eindbeoordeling materiaalrisico	Laag materiaalrisico en/of verlaagde kans op vezelvrijgave
---------------------------------	--

Gebondenheid	Categorie 1: hechtgebonden in oorsprong
Asbestsoort (vezeltype)	Alleen chrysotiel
Asbestconcentratie	Laag (< 50%)
Afschermingsgraad van het gehele materiaal	Geheel of deels vrij aan de buitenlucht
Toestand van het materiaal	Licht beschadigd, licht verweerd. Intact calciumsilicaatmateriaal of categorie III 'gebondenheid'

Beschrijving	Roofing (zonder staalname > 3,5m hoog, maar zichtbaar)
Omgeving	Buiten
Primaire drager	Plat dak
Asbestmateriaal	Dak- en gevelbekleding - Roofing
Bindmiddel van asbestmateriaal	Bitumen (roofing, teer, asfalt)
Gebondenheid op basis van bindmiddel	Hecht
Hoeveelheid (oppervlakte - aantal)	<ul style="list-style-type: none"> • 10,00 m² - 1 stuk
Totale oppervlakte	10,00 m ²
Eenvoudig bereikbaar	Ja
Bevestigingswijze	<ul style="list-style-type: none"> • Verlijmd, ingegoten, versmeerd
Identificatiemethode	<p>Vaststelling zonder monstername</p> <p>Motivatie: Onderzoeksbeperring verhinderde monstername</p>
Destructieve handeling voor identificatie	Nee
Opmerking	<p>Volgens het inspectieprotocol is een monstername van roofing verplicht om dit te identificeren als niet-asbesthoudend. Omwille van de hoogte (>3,50m) is het platte dak niet bereikbaar en kon er bijgevolg geen staal genomen worden. De toepassing wordt in de databank als asbestverdacht beschouwd. Het is aangewezen om extra controle uit te voeren bij eventuele renovatiewerken. De vermelde oppervlaktes, diktes en volumes betreffen een beredeneerde schatting. Er worden geen rechten verleend aan deze oppervlaktes/diktes/volumes.</p>

Zorgvuldig beheren

- Zorg voor een veilig beheer. Vermijd het beschadigen van het asbestmateriaal. Controleer de toestand jaarlijks op wijzigingen.
- Voer bijkomende staalname(s) uit.

- Eenvoudige handelingen: mag via doe-het-zelf of door werknemer(s) met opleidingsattest eenvoudige handelingen
EH doe-het zelf en/of opgeleid aannemer (tenzij de roofing zijn bindingssterkte verloren is)
Volgens de richtlijnen in de Codex Welzijn op het Werk, boek VI titel 3 asbest, mag hechtgebonden asbest die beschadigd is of waarbij er vrije vezels zichtbaar zijn en die verwerkt is in een buitentoepassing via de methode van eenvoudige handelingen verwijderd worden, indien er geen derden aanwezig zijn en voor

Gezien het risico op vrijstelling van asbestvezels bij de verwijderingswerken, adviseren wij de werken te laten uitvoeren door een aannemer/medewerker die hiertoe de nodig opleiding heeft gevolgd, en niet via doe-het-zelf.

- Eenvoudige handelingen: enkel door erkend asbestverwijderaar EH erkend saneerder , verwijdering dient te gebeuren volgens de geldende voorschriften en veiligheidsnormen

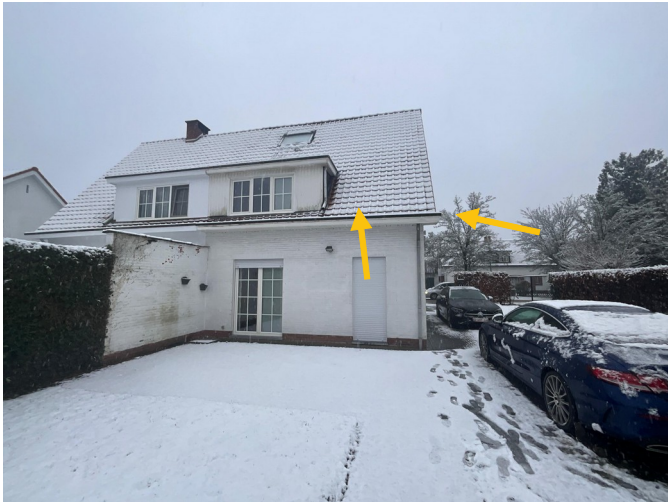
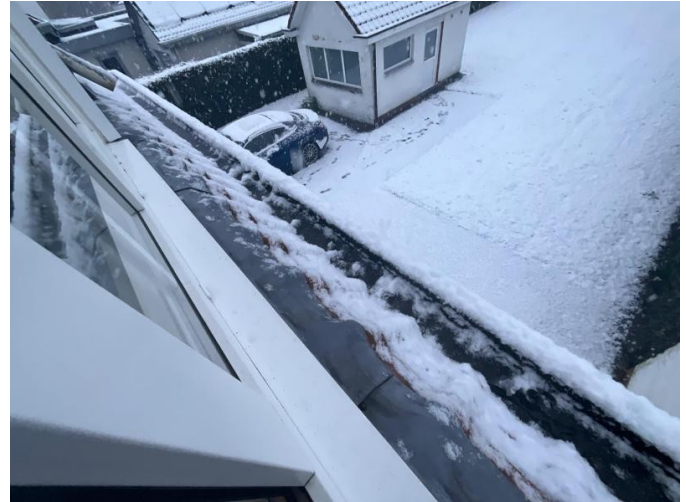
Fiche 4: Dakgoot roofing (visueel vastgesteld - geen monstername)

Eindbeoordeling materiaalrisico	Laag materiaalrisico en/of verlaagde kans op vezelvrijgave
---------------------------------	--

Gebondenheid	Categorie 1: hechtgebonden in oorsprong
Asbestsoort (vezeltype)	Alleen chrysotiel
Asbestconcentratie	Laag (< 50%)
Afschermingsgraad van het gehele materiaal	Geheel of deels vrij aan de buitenlucht
Toestand van het materiaal	Licht beschadigd, licht verweerd. Intact calciumsilicaatmateriaal of categorie III 'gebondenheid'

Beschrijving	Dakgoot roofing (visueel vastgesteld - geen monstername)
Omgeving	Buiten
Primaire drager	Infrastructuur hemelwater (opvang en afvoer)
Asbestmateriaal	Dak- en gevelbekleding - Roofing
Bindmiddel van asbestmateriaal	Bitumen (roofing, teer, asfalt)
Gebondenheid op basis van bindmiddel	Hecht
Hoeveelheid (oppervlakte - aantal)	<ul style="list-style-type: none"> • 20,00 m² - 1 stuk
Totale oppervlakte	20,00 m ²
Eenvoudig bereikbaar	Ja
Bevestigingswijze	<ul style="list-style-type: none"> • Verlijmd, ingegoten, versmeerd
Identificatiemethode	Vaststelling zonder monstername Motivatie: Onderzoeksbepmerking verhinderde monstername
Destructieve handeling voor identificatie	Nee
Opmerking	Volgens het inspectieprotocol is een monstername van roofing verplicht om dit te identificeren als niet-asbesthoudend. Omwille van de hoogte (>3,50m) is de dakgoot niet bereikbaar en kon er bijgevolg geen staal genomen worden. De toepassing wordt in de databank als asbestverdacht beschouwd. Het is aangewezen om extra controle uit te voeren bij eventuele dakrenovatiewerken. De vermelde oppervlaktes, diktes en volumes betreffen een beredeneerde schatting. Er worden geen rechten verleend aan deze oppervlaktes/diktes/volumes.

Zorgvuldig beheren

- Zorg voor een veilig beheer. Vermijd het beschadigen van het asbestmateriaal. Controleer de toestand jaarlijks op wijzigingen.
- Voer bijkomende staalname(s) uit.

- Eenvoudige handelingen: mag via doe-het-zelf of door werknemer(s) met opleidingsattest eenvoudige handelingen
EH doe-het zelf en/of opgeleid aannemer (tenzij de roofing zijn bindingssterkte verloren is)
Volgens de richtlijnen in de Codex Welzijn op het Werk, boek VI titel 3 asbest, mag hechtgebonden asbest die beschadigd is of waarbij er vrije vezels zichtbaar zijn en die verwerkt is in een buitentoepassing via de methode van eenvoudige handelingen verwijderd worden, indien er geen derden aanwezig zijn en voor

Gezien het risico op vrijstelling van asbestvezels bij de verwijderingswerken, adviseren wij de werken te laten uitvoeren door een aannemer/medewerker die hiertoe de nodig opleiding heeft gevolgd, en niet via doe-het-zelf.

- Eenvoudige handelingen: enkel door erkend asbestverwijderaar EH erkend saneerder , verwijdering dient te gebeuren volgens de geldende voorschriften en veiligheidsnormen

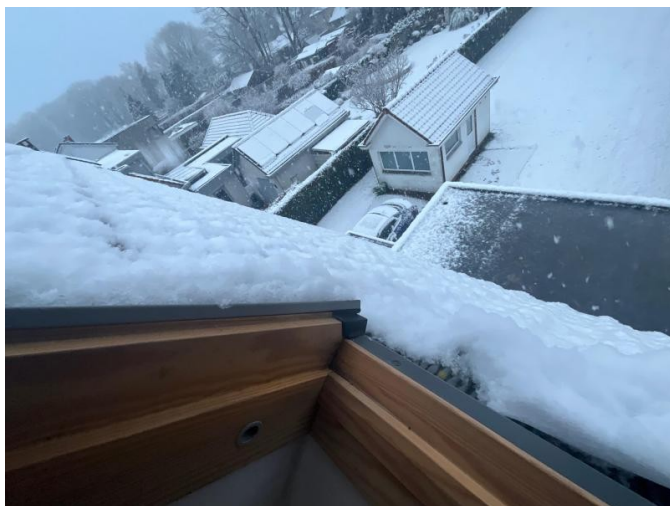
Tijdelijke beperking

Reden: Vastgevroren dakpannen

Uitleg van de asbestdeskundige: Aanwezigheid onderdak kon niet vastgesteld worden: afgewerkt aan de binnenkant / vastgevroren dakpan. Bij werken kan een stelling geplaatst worden om bijkomend te controleren

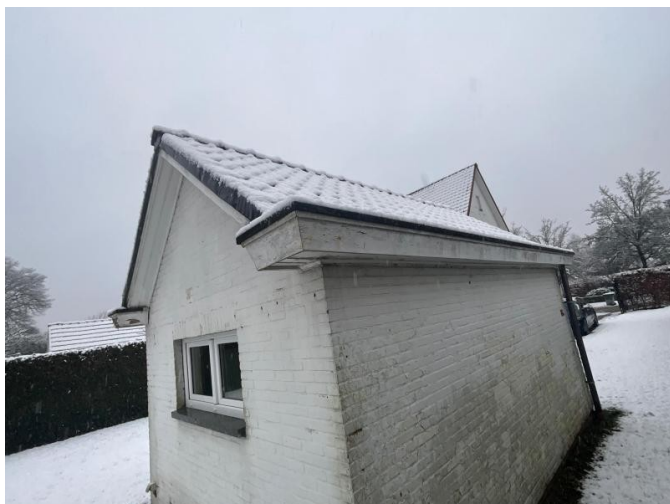
Permanente beperking

Reden: Vastgevroren dakpannen

Aanwezigheid onderdak kon niet vastgesteld worden: isolatieplaten aan de binnenkant / vastgevroren dakpannen

Bij werken kan een stelling geplaatst worden om bijkomend te controleren

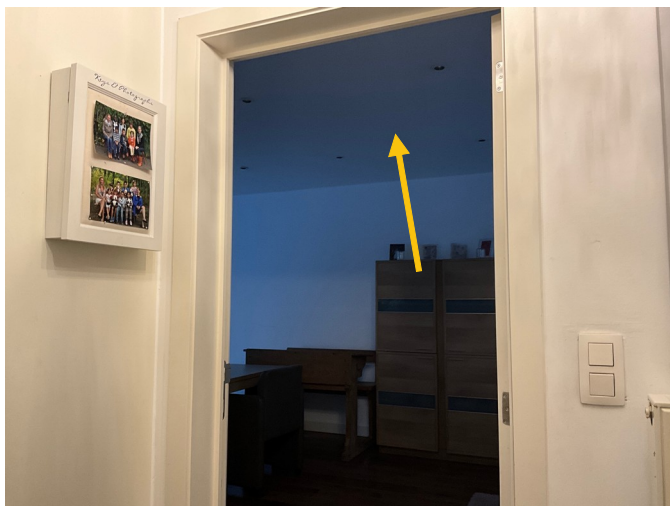
Er zijn plafonds afgewerkt in plaatmateriaal (v2). Het is niet duidelijk of er pleisterwerk of verdacht materiaal aanwezig is achter deze valse plafonds, het is aangewezen om bijkomend onderzoek uit te voeren bij werken.

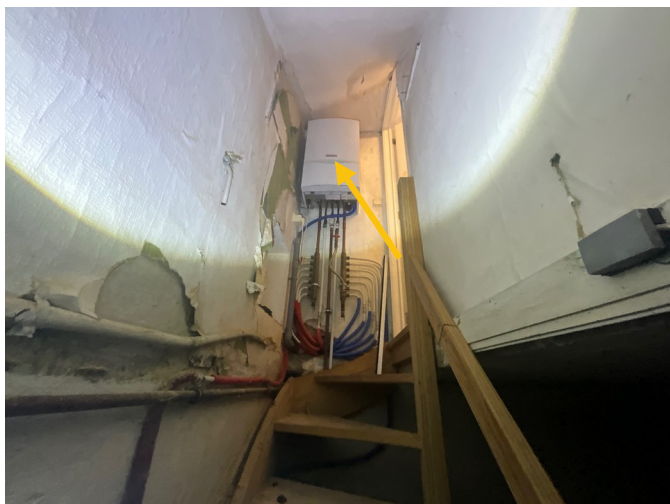
De cv ketel merk Vaillant met bouwjaar 2007 is niet asbestverdacht. Bouwjaar is terug te vinden in serienummer (zie foto's).

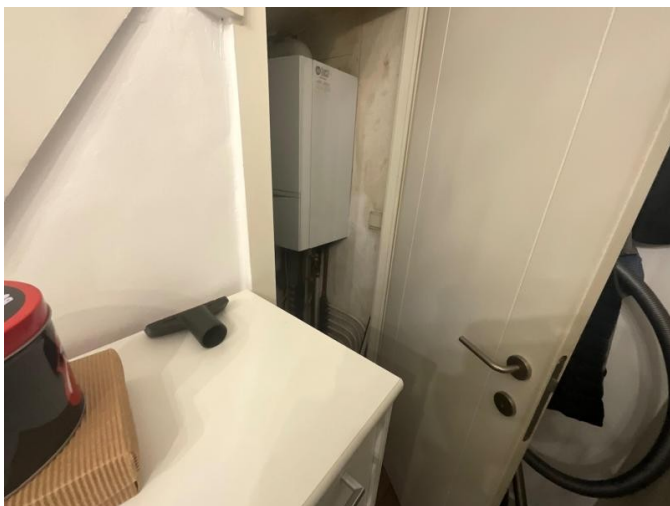
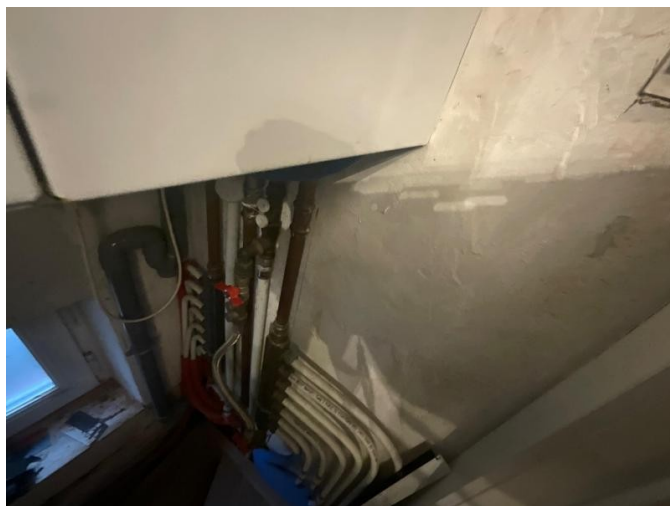
Fiche 9: Muurpleister

Geen asbest

#	Type	Referentie	Resultaat
9.1	Mengmonster	S1	Geen asbest

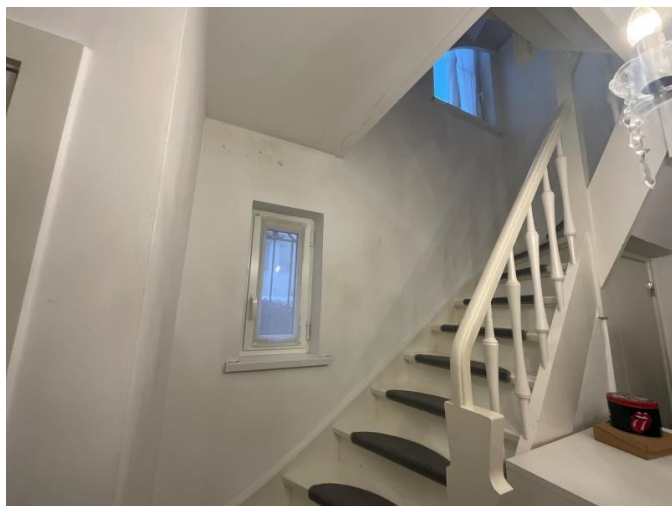
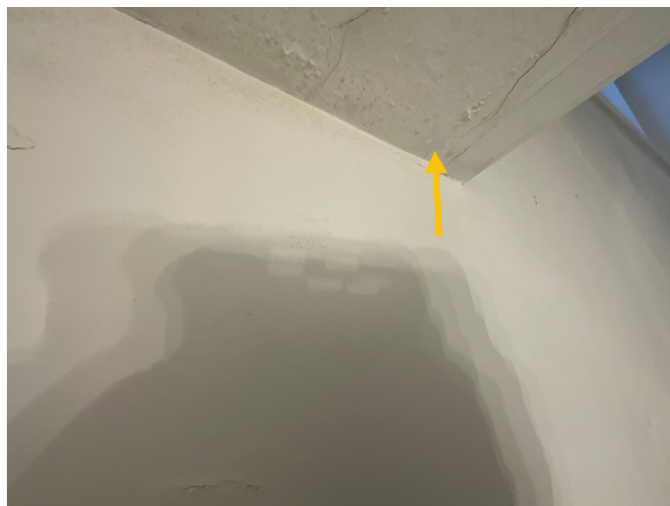
Fiche 10: Plafondpleister

Geen asbest

#	Type	Referentie	Resultaat
10.1	Mengmonster	S2	Geen asbest
