Asbestinventarisatetest

Wellingstraat 2, 8730 Beernem

Attestnummer : 20260329-000135.001

Uitgegeven op : 31.03.2026

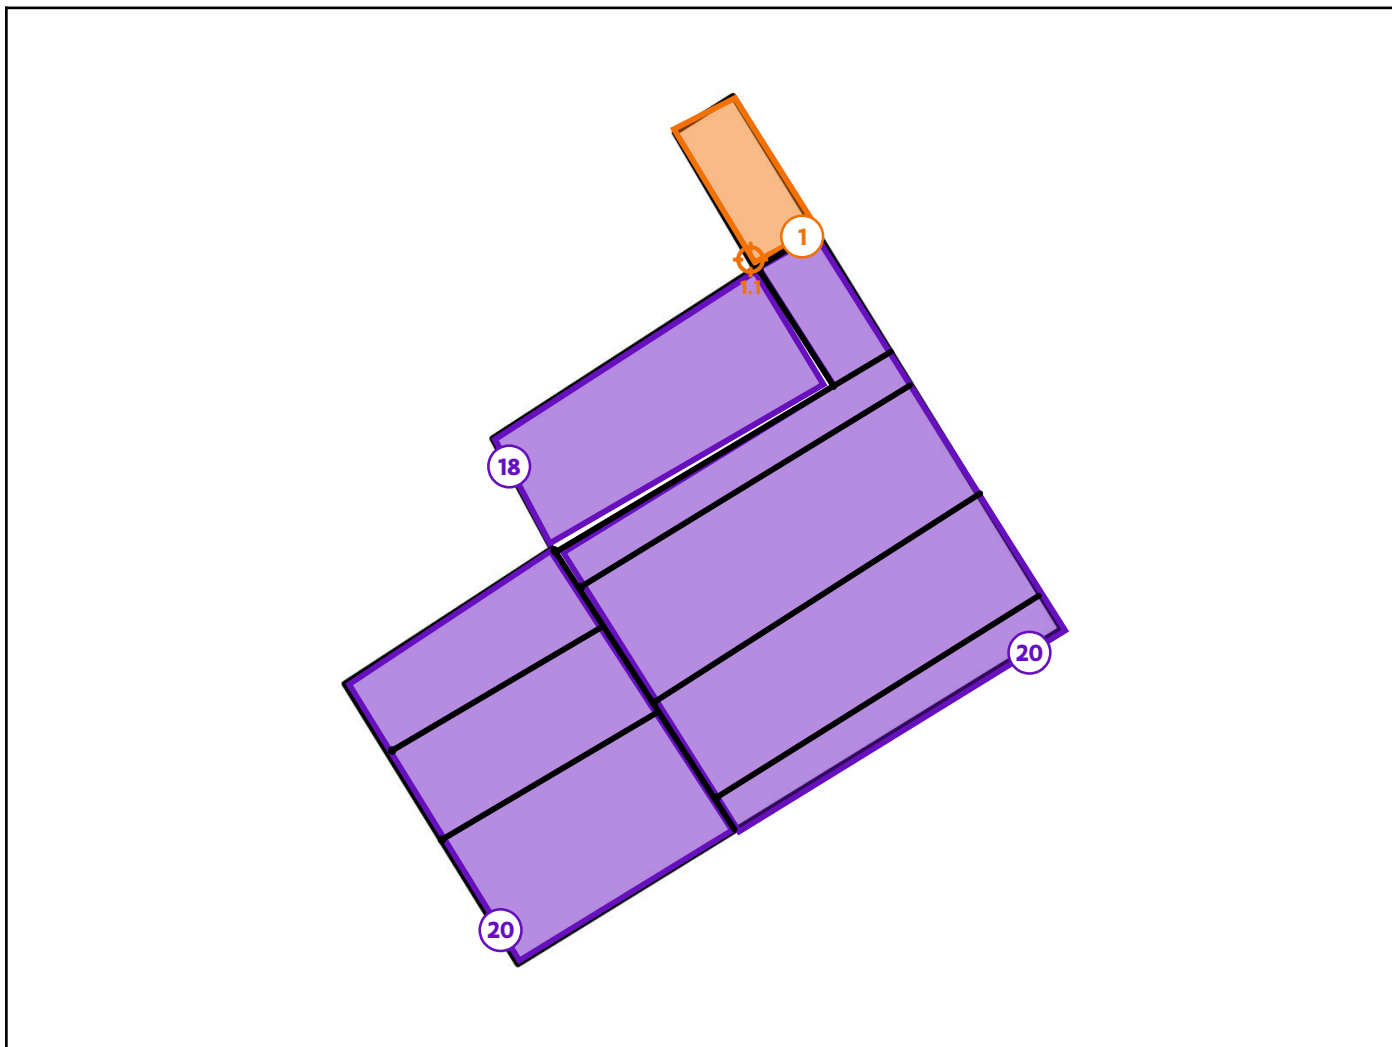
Plan 1.7: Hoofdgebouw dakenplan

Beschrijving	Type	Actie
1. Golfplaten	Asbestmateriaal	Verwijderen
1.1 Code: MM3	Puntmonster	-
18. dakbedekking kunststof golfplaten	Overige ruimte of materiaal	-
20. dakbedekking schuin dak	Overige ruimte of materiaal	-

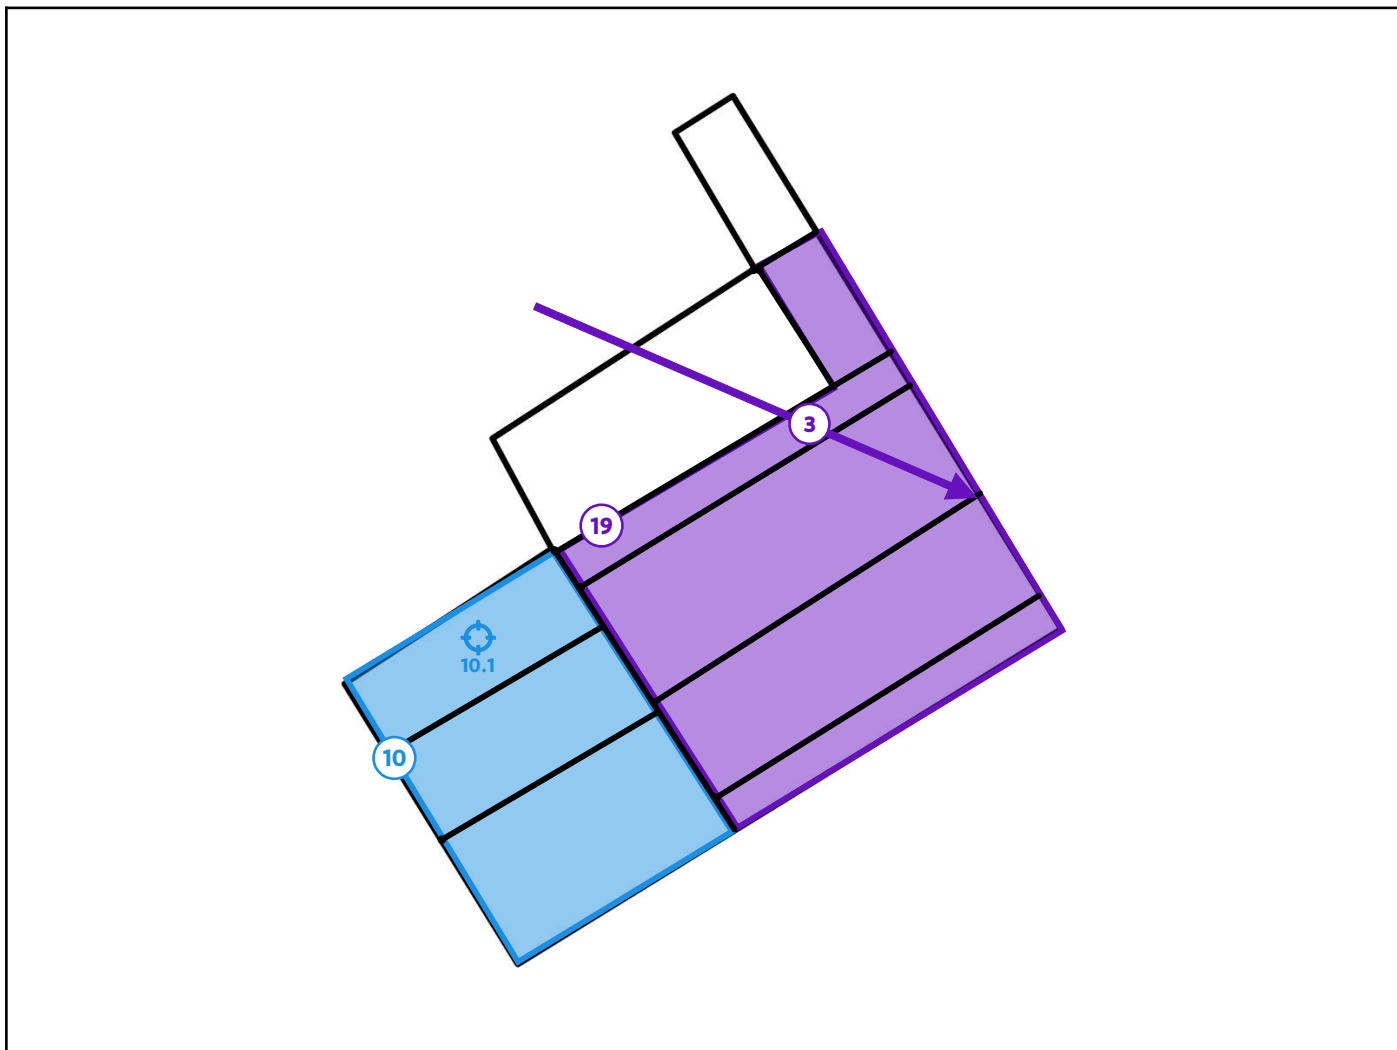
Plan 1.8: Hoofdgebouw dakenplan kopie

Beschrijving	Type	Actie
3. Rookgaskanaal	Beperking	-
10. Onderdak garage	Geen asbest	-
10.1 Code: MM4	Puntmonster	-
19. Onderdak woning	Overige ruimte of materiaal	-

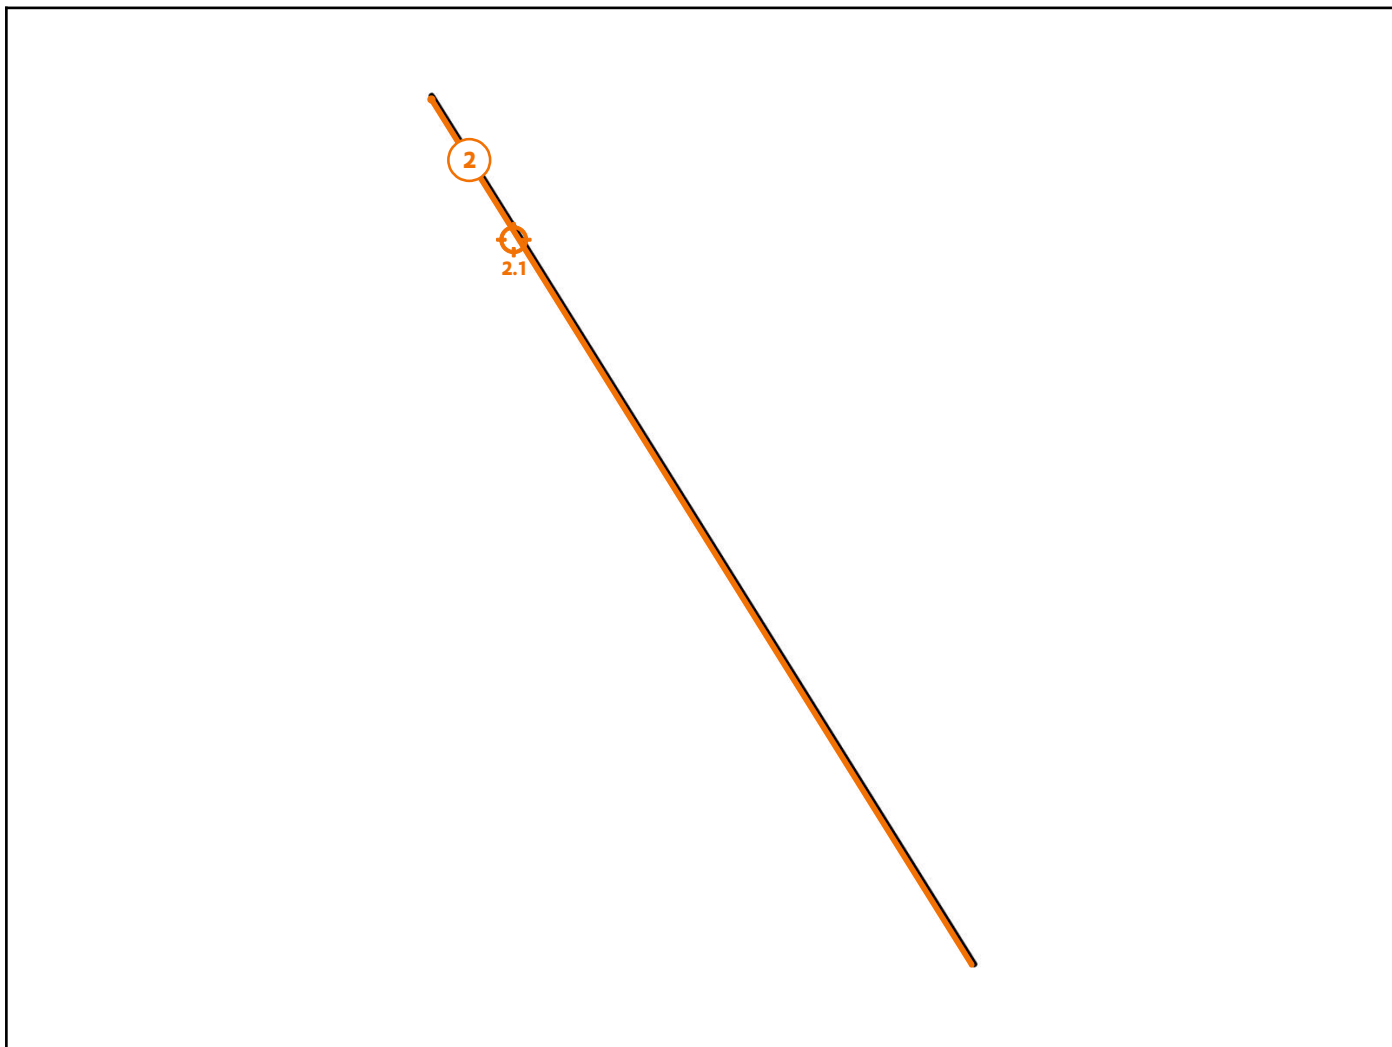
Plan 3.1: Scheidingsmuur plan

Beschrijving	Type	Actie
2. dekstenen	Asbestmateriaal	Verwijderen
2.1 Code: MM6	Puntmonster	-

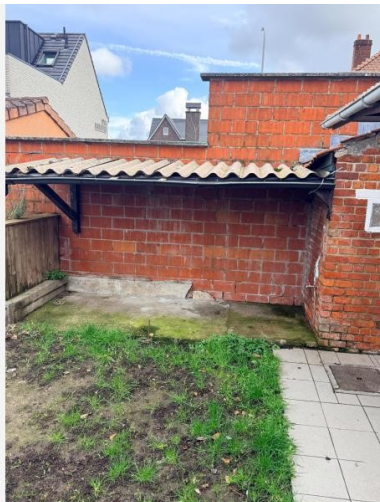
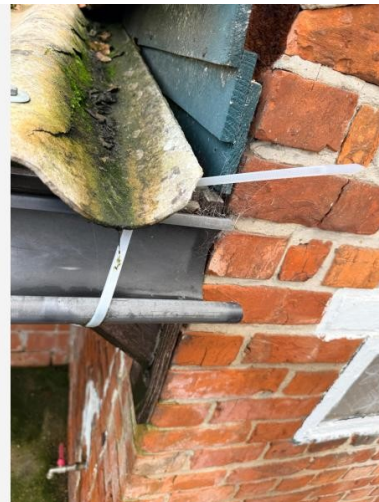
Het asbestmateriaal valt onder de mijlpaal van 2034.

Verwijderen

Eindbeoordeling materiaalrisico	Verhoogd materiaalrisico en/of verhoogde kans op vezelvrijgave
---------------------------------	--

Gebondenheid	Categorie 1: hechtgebonden in oorsprong
Asbestsoort (vezeltype)	Alleen chrysotiel aanwezig
Asbestconcentratie	Laag (< 50%)
Afschermingsgraad van het gehele materiaal	Geheel of deels vrij aan de buitenlucht, maar geen contact met binnenlucht
Toestand van het materiaal	Matig beschadigd, matig verweerd

#	Type	Referentie	Resultaat
1.1	Puntmonster	MM3	Chrysotiel

Beschrijving	Golfplaten
Omgeving	Buiten
Primaire drager	Schuin dak
Asbestmateriaal	Dak- en gevelbekleding - Golfplaat
Bindmiddel van asbestmateriaal	Cement
Gebondenheid op basis van bindmiddel	Hecht
Hoeveelheid (oppervlakte - aantal)	• 6,00 m ² - 1 stuk
Totale oppervlakte	6,00 m ²
Eenvoudig bereikbaar	Ja
Bevestigingswijze	• Geschroefd
Identificatiemethode	Een monstername door de asbestdeskundige met laboanalyse door een asbestlabo.
Destructieve handeling voor identificatie	Nee

- Zorg voor een veilig beheer. Vermijd het beschadigen van het asbestmateriaal. Controleer de toestand jaarlijks op wijzigingen.
- Verwijder dit asbestmateriaal zo snel mogelijk. Volg de toestand goed op.
- Hemelwater dat afspoelt van asbestcement daken of gevels kan asbestdeeltjes bevatten. Gebruik het enkel voor gesloten circuits (bv. spoelen toiletten). Reinig na het vervangen van het dak of de gevel de dakgoten en regenwaterput of -ton om asbesthoudend sediment of slib te verwijderen

- Eenvoudige handelingen: mag via doe-het-zelf of door werknemer(s) met opleidingsattest eenvoudige handelingen
Hechtgebonden asbest:

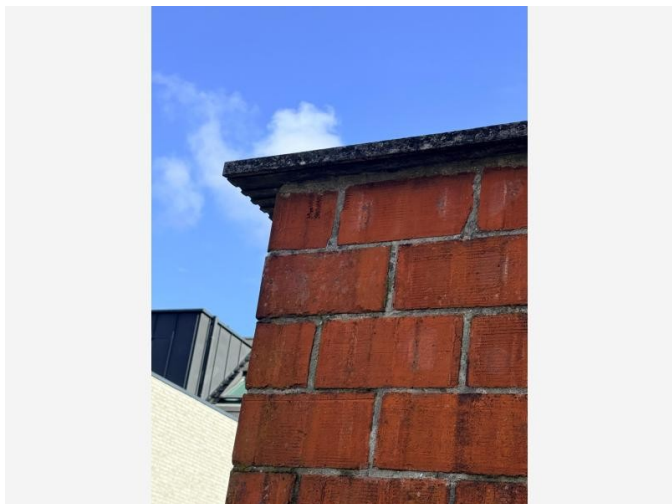
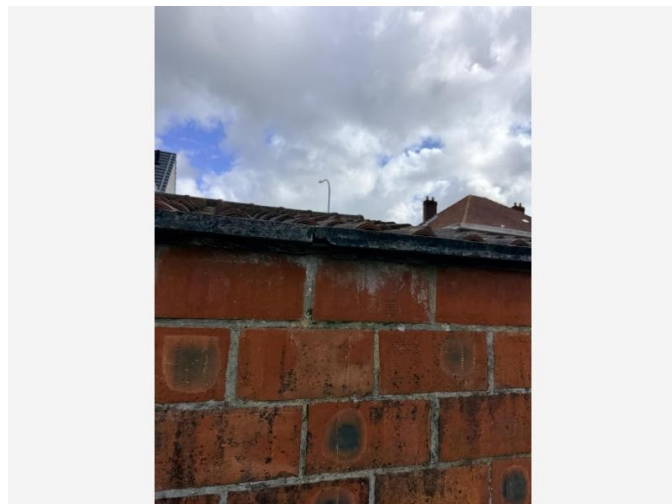
Het asbestmateriaal valt onder de mijlpaal van 2040.

Verwijderen

Eindbeoordeling materiaalrisico	Verhoogd materiaalrisico en/of verhoogde kans op vezelvrijgave
---------------------------------	--

Gebondenheid	Categorie 1: hechtgebonden in oorsprong
Asbestsoort (vezeltype)	Alleen chrysotiel aanwezig
Asbestconcentratie	Laag (< 50%)
Afschermingsgraad van het gehele materiaal	Geheel of deels vrij aan de buitenlucht, maar geen contact met binnenlucht
Toestand van het materiaal	Matig beschadigd, matig verweerd

#	Type	Referentie	Resultaat
2.1	Puntmonster	MM6	Chrysotiel

Beschrijving	dekstenen
Omgeving	Buiten
Primaire drager	Wand vrijstaand (scheidingsmuur, ...)
Asbestmateriaal	Deksteen, muurkap - Hol
Bindmiddel van asbestmateriaal	Cement
Gebondenheid op basis van bindmiddel	Hecht
Hoeveelheid (oppervlakte - dikte - aantal)	• 3,00 m ² - 3,00 cm - 1 stuk
Totaal volume	0,09 m ³
Eenvoudig bereikbaar	Ja
Bevestigingswijze	• Verlijmd, ingegoten, versmeerd
Identificatiemethode	Een monstername door de asbestdeskundige met laboanalyse door een asbestlabo.
Destructieve handeling voor identificatie	Nee

- Zorg voor een veilig beheer. Vermijd het beschadigen van het asbestmateriaal. Controleer de toestand jaarlijks op wijzigingen.

- Eenvoudige handelingen: mag via doe-het-zelf of door werknemer(s) met opleidingsattest eenvoudige handelingen
Hechtgebonden asbest:

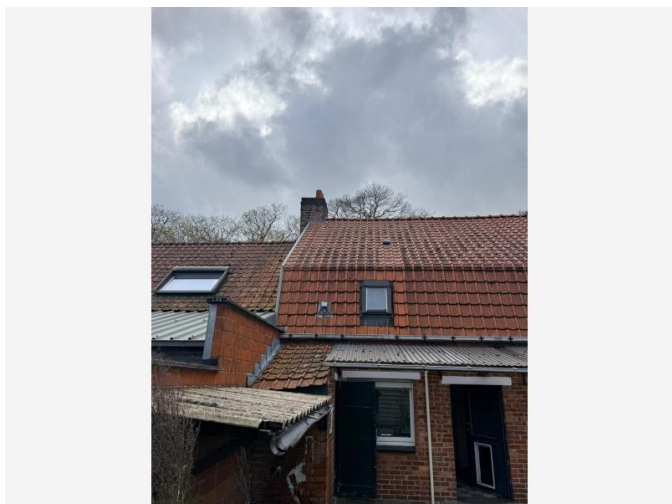
Situeringfoto

Tijdelijke beperking

Reden: Het te onderzoeken materiaal situeert zich hoger dan 3,50 m te rekenen vanaf een veilige ondergrond

Uitleg van de asbestdeskundige: Schouw is niet bereikbaar met een ladder van 3.5m

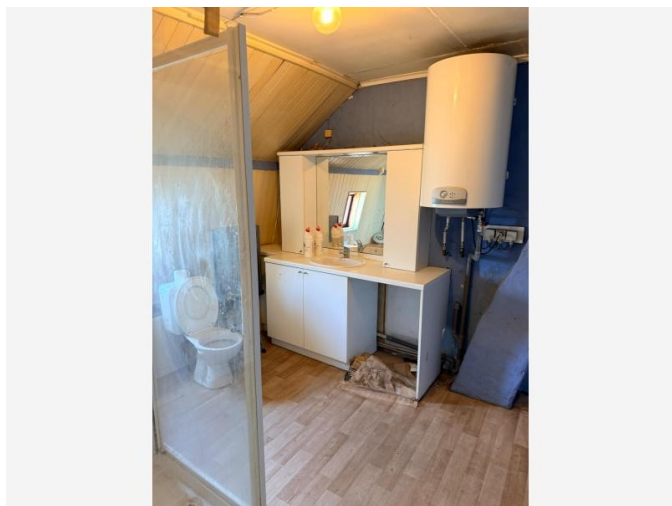
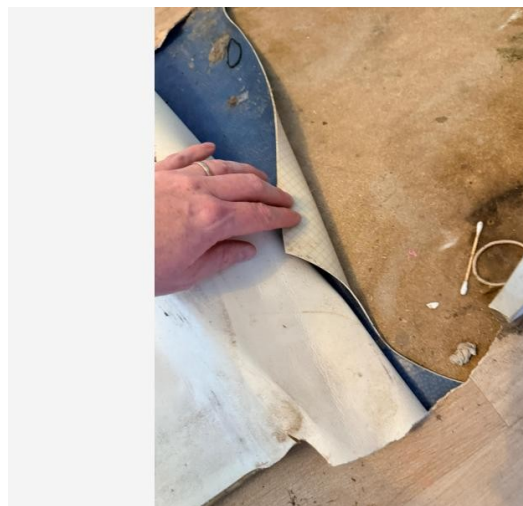
Informatie over een niet-asbestverdacht materiaal

Vloerzeilen zijn soepel en hebben geen achterzijde in vilt of papier

Basis voor advies	De asbestdeskundige beoordeelt het materiaal als niet-asbestverdacht.
-------------------	---

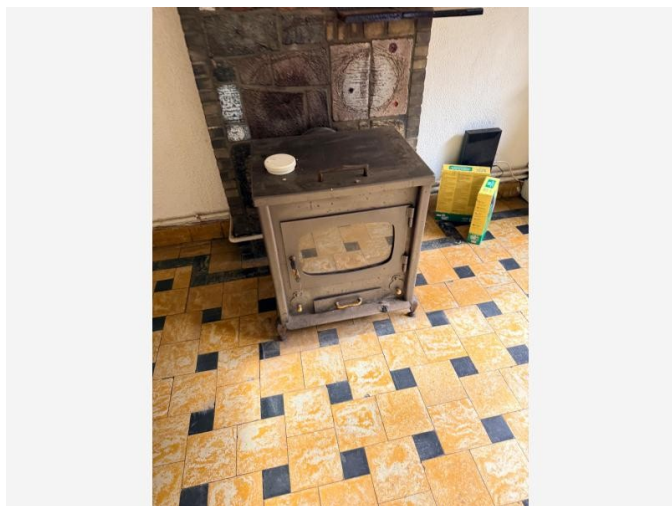
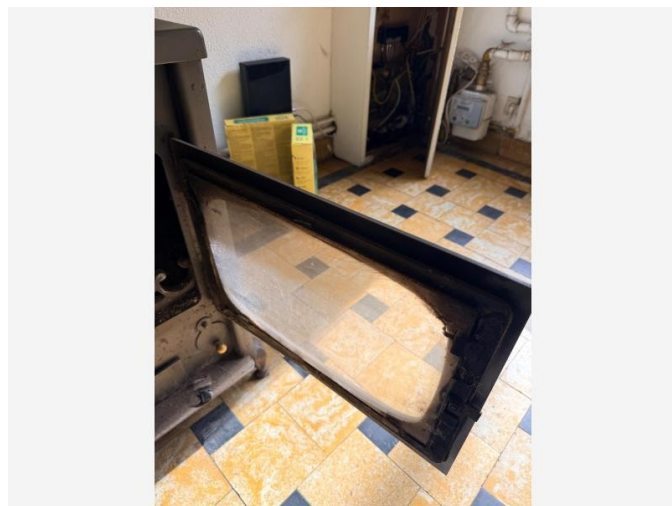
Informatie over een materiaal dat niet aanwezig is

Kachel werd geïnspecteerd en er werd geen kachelkoord aangetroffen

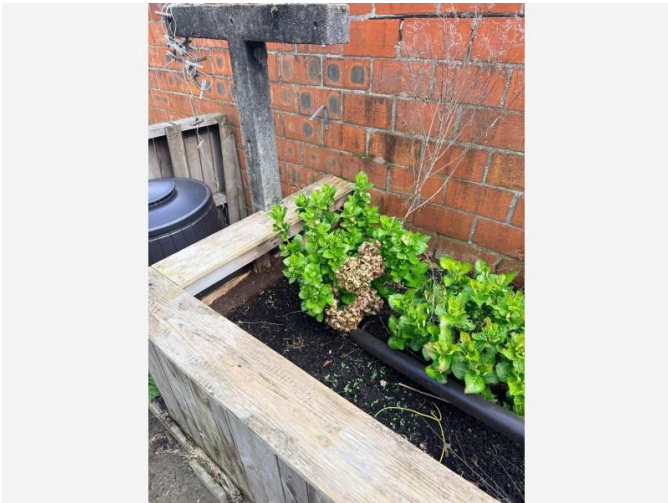
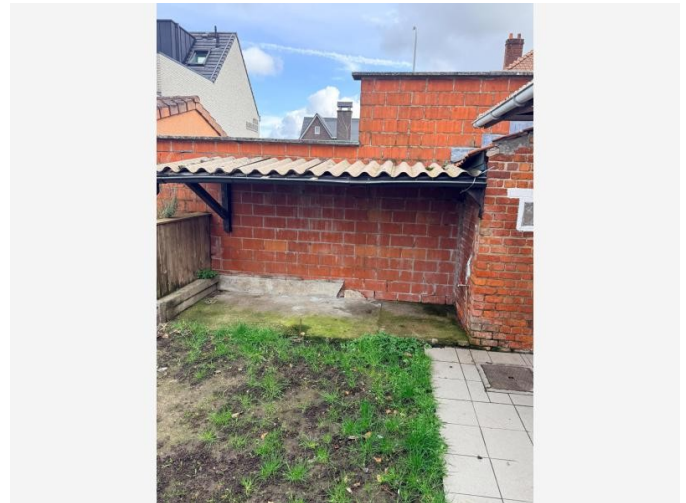
Afspoelend regenwater kan asbestdeeltjes van verweerde asbestcementen dak- of gevelbekleding meenemen naar de bodem. De asbestdeeltjes in de bodem vormen een laag risico: bodempartikels houden de asbestdeeltjes voldoende vast om gezondheidsrisico's te vermijden. Door deze asbesthoudende bodemzone zorgvuldig te beheren, vermijdt u gezondheidsrisico's.
