Asbestinventarisatetest

Veeweidestraat 134, 3080 Tervuren

Attestnummer : 20250916-000294.000

Niet-asbestveilig

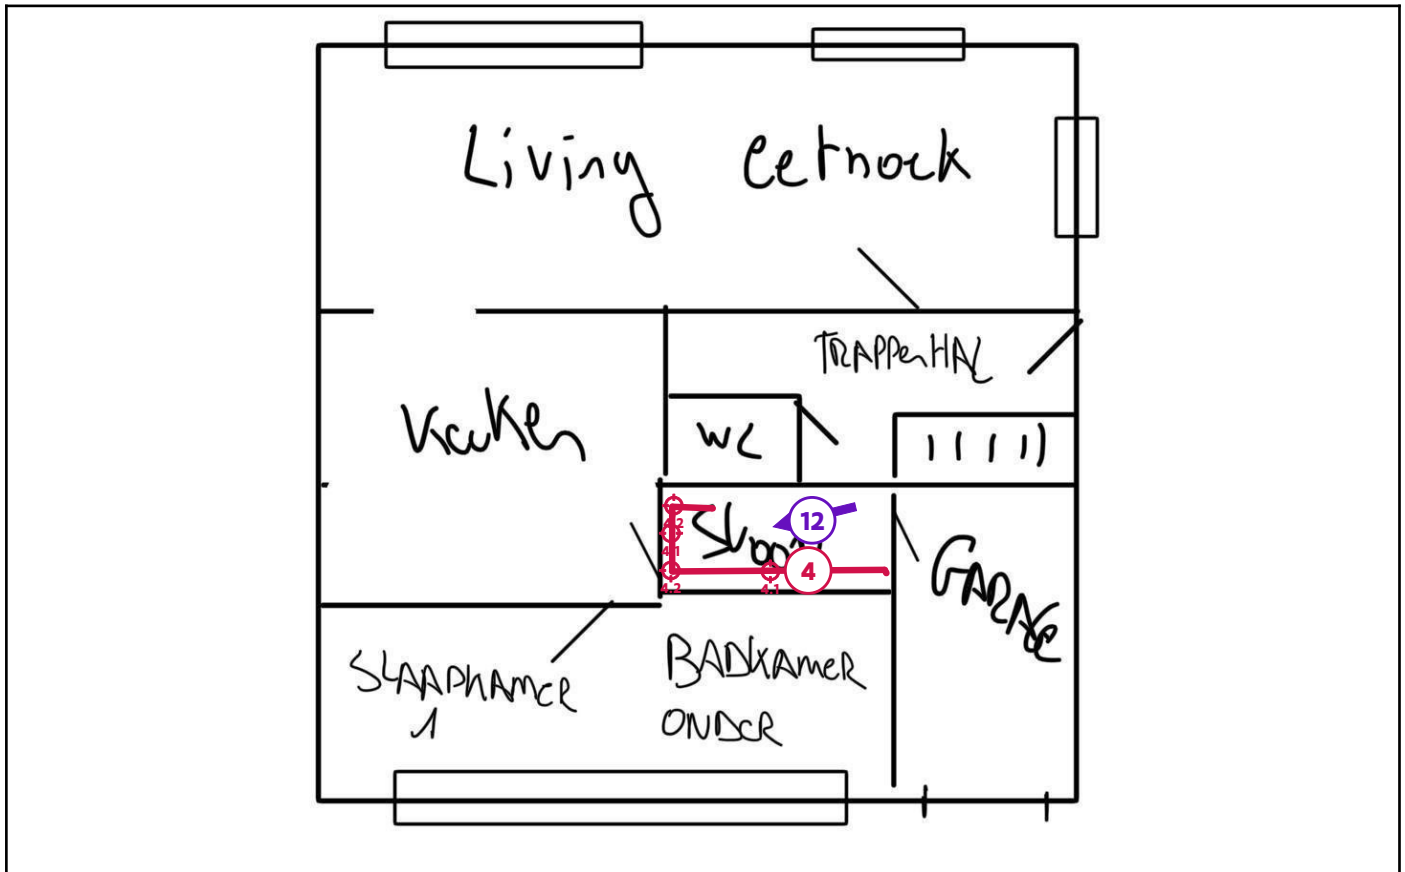
Plan 1.3: Gelijkvloers

Beschrijving	Type	Actie
4. Leidingisolatie - Gips	Asbestmateriaal	Dringend verwijderen
4.1 Code: M03 - Recht	Mengmonster	-
4.2 Code: M04 - Bochten	Mengmonster	-
12. Brander/CV-ketel - Isolatie/pakkingen	Advies	-

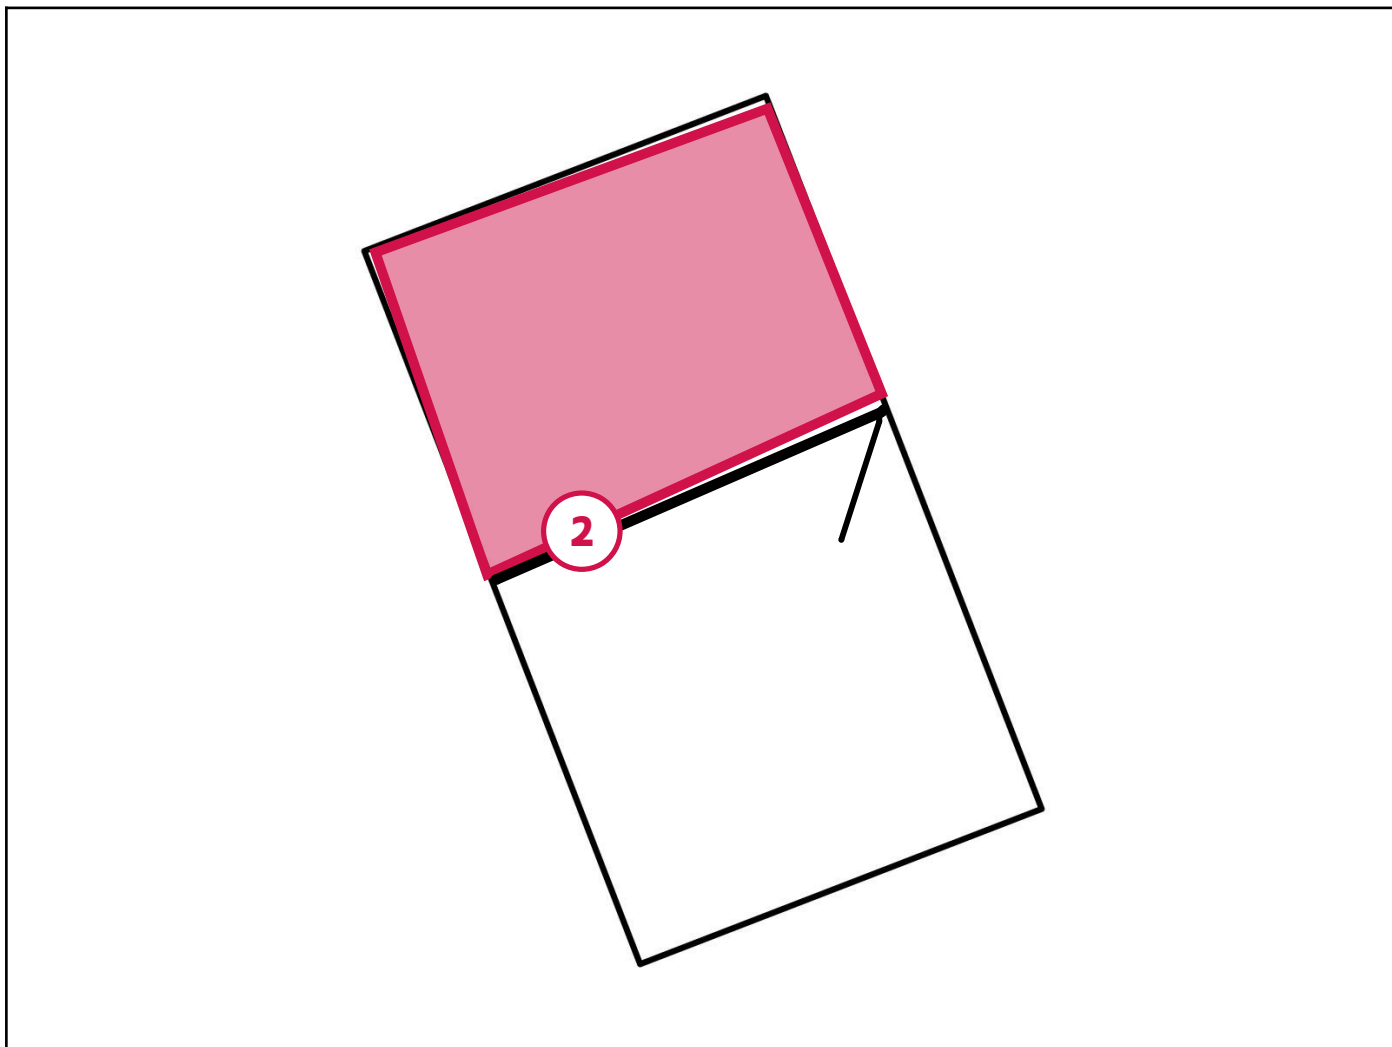
Plan 2.1: Paardenstal

Beschrijving	Type	Actie
2. dakbedekking - golfplaten (paardenstallen)	Asbestmateriaal	Dringend verwijderen

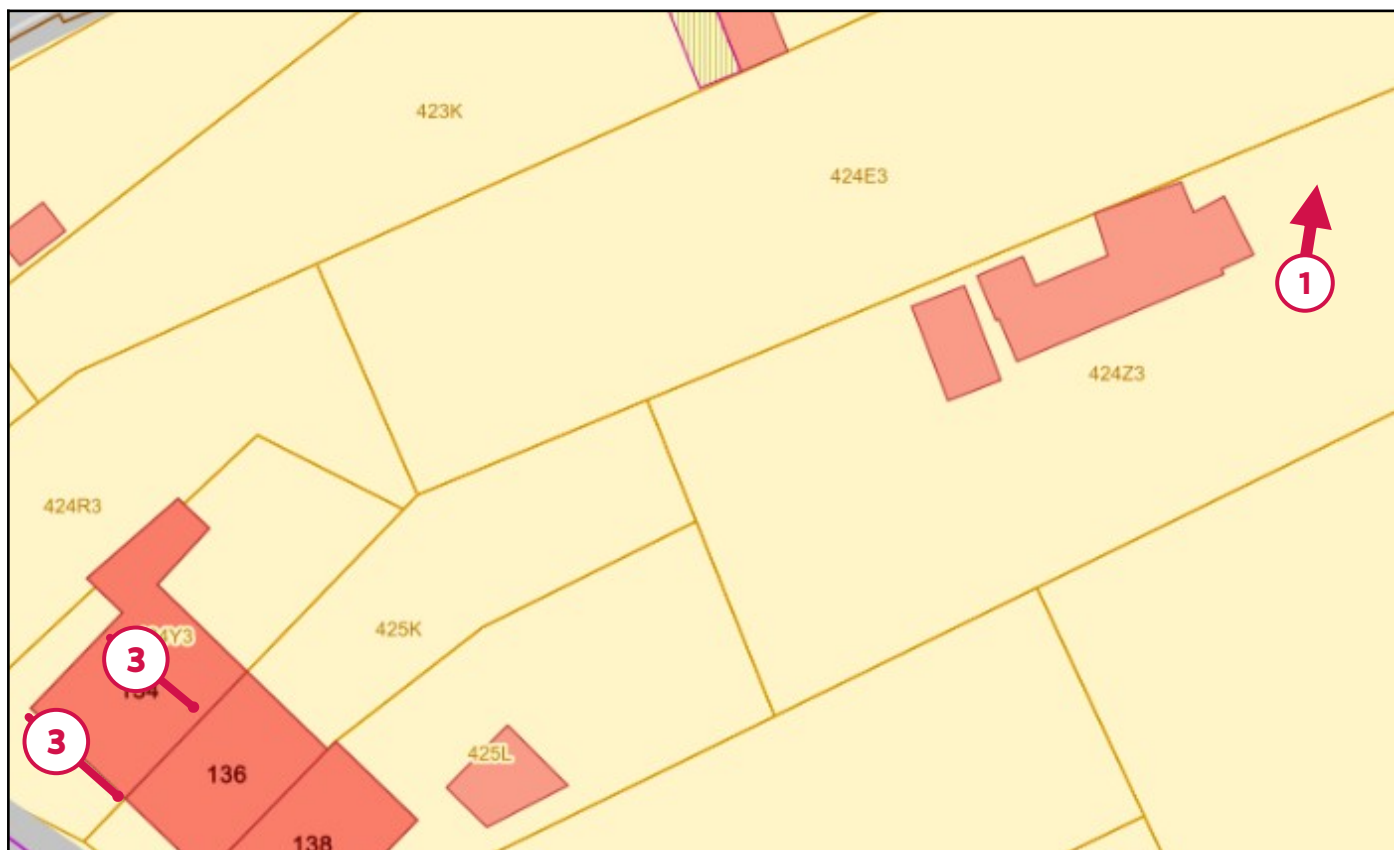
Plan 4.1: Vaststellingen buiten de constructies

Beschrijving	Type	Actie
1. Cementkokers	Asbestmateriaal	Dringend verwijderen
3. Dakgoot - Contaminatie	Asbestmateriaal	Dringend verwijderen

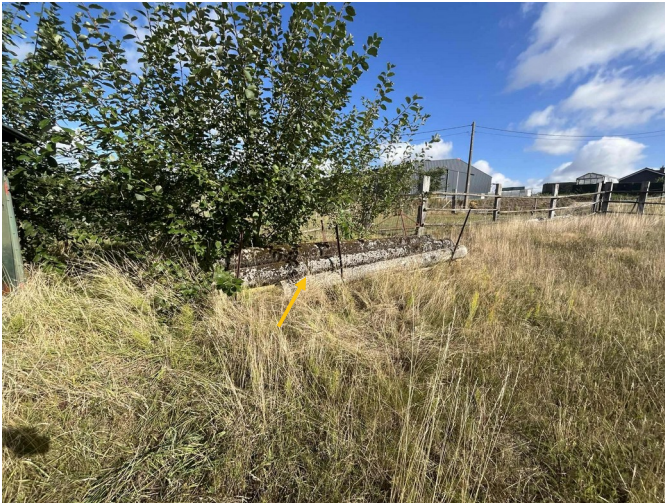
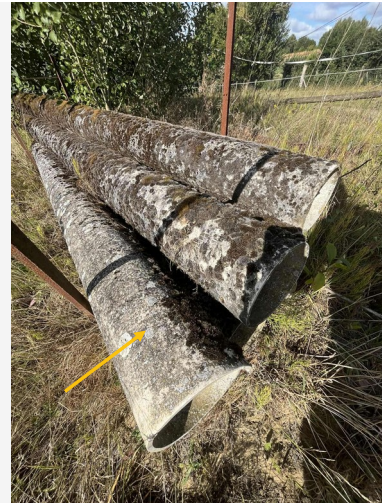
Het asbestmateriaal valt onder de mijlpaal van 2040.

Beschrijving	Cementkokers
Type afvalstof	Betreft stock-voorraad of gedemonteerde asbestmaterialen
Aanwezige resten	Geen resten aanwezig
Omgeving	Buiten
Primaire drager	HVAC infrastructuur en uitrusting
Asbestmaterialen	<ul style="list-style-type: none">• Buis, koker, leiding, pijp, doorvoer
Bindmiddel van asbestmateriaal	Cement
Gebondenheid op basis van bindmiddel	Hecht
Hoeveelheid (gewicht - aantal)	<ul style="list-style-type: none">• 100,00 kg - 6 stuks
Totaal gewicht	600,00 kg
Eenvoudig bereikbaar	Ja
Identificatiemethode	Vaststelling zonder monsternamen
Opmerking	Achter de paardenstallen liggen asbestcementkokers

- Verwijder het asbestafval.
- Voer bijkomende staalname(s) uit.

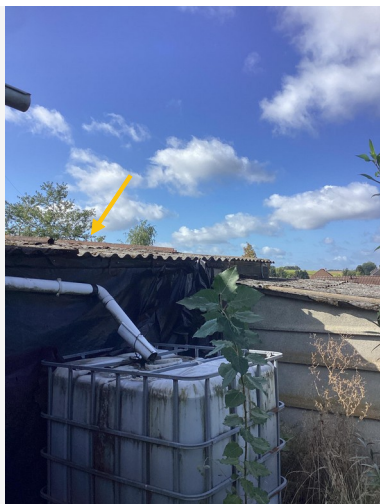
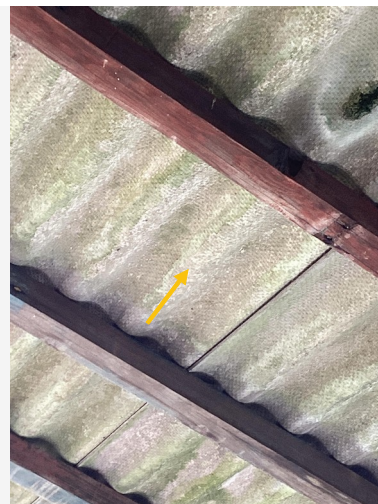
Het asbestmateriaal valt onder de mijlpaal van 2034.

Eindbeoordeling materiaalrisico	Hoog materiaalrisico en/of hoge kans op vezelvrijgave
---------------------------------	---

Gebondenheid	Categorie 1: hechtgebonden in oorsprong
Asbestsoort (vezeltype)	Crocidoliet aanwezig
Asbestconcentratie	Laag (< 50%)
Afschermingsgraad van het gehele materiaal	Geheel of deels (ook) vrij aan de binnenlucht
Toestand van het materiaal	Matig beschadigd, matig verweerd

Beschrijving	dakbedekking - golfplaten (paardenstallen)
Omgeving	Grenst aan binnen- en buitenlucht
Primaire drager	Schuin dak
Asbestmateriaal	Dak- en gevelbekleding - Golfplaat
Bindmiddel van asbestmateriaal	Cement
Gebondenheid op basis van bindmiddel	Hecht
Hoeveelheid (oppervlakte - aantal)	<ul style="list-style-type: none">• 140,00 m² - 1 stuk
Totale oppervlakte	140,00 m ²
Eenvoudig bereikbaar	Ja
Bevestigingswijze	<ul style="list-style-type: none">• Geschroefd
Identificatiemethode	Vaststelling zonder monstername
Destructieve handeling voor identificatie	Nee
Opmerking	De hoeveelheid betreft een schatting

- Hemelwater dat afspoelt van asbestcement daken of gevels kan asbestdeeltjes bevatten. Gebruik het enkel voor gesloten circuits (bv. spoelen toiletten). Reinig na het vervangen van het dak of de gevel de dakgoten en regenwaterput of -ton om asbesthoudend sediment of slib te verwijderen
- Voer bijkomende staalname(s) uit.

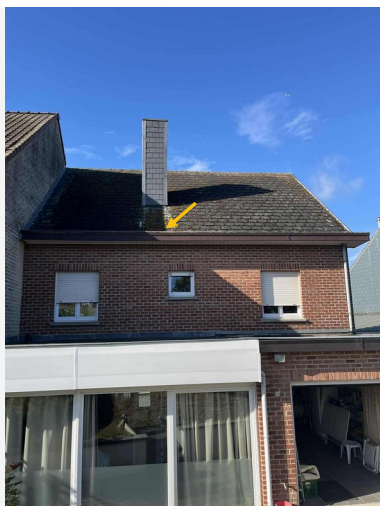
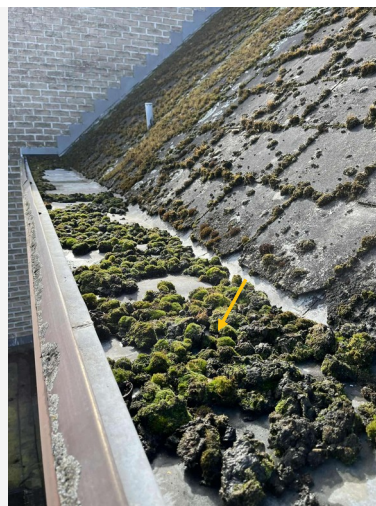
Het asbestmateriaal valt onder de mijlpaal van 2040.

Beschrijving	Dakgoot - Contaminatie
Type afvalstof	Betreft resten (contaminatie) van verwerking of beschadiging
Type resten (contaminatie)	<ul style="list-style-type: none">• Stof, deeltjes < 4 mm, flinters, gruis (vermengd in materiaal)
Besmette materialen	<ul style="list-style-type: none">• Organisch materiaal (mos, mest, vegetatie, ...)
Bron van de resten	Dakleien
Omgeving	Buiten
Primaire drager	Infrastructuur hemelwater (opvang en afvoer)
Gebondenheid resten	Niet hecht
Hoeveelheid (gewicht - aantal)	<ul style="list-style-type: none">• 5,00 kg - 1 stuk
Totaal gewicht	5,00 kg
Eenvoudig bereikbaar	Ja
Identificatiemethode	Vaststelling zonder monsternamen
Opmerking	De hoeveelheid is een schatting.

- Het slib in de dakgoot is mogelijks verontreinigd met asbestvezels, doordat het in contact is geweest met het asbesthoudend dak. De dakgoot kan gereinigd worden door het slib te verwijderen en of af te voeren naar een erkend asbestverwerker. Ook in de regenwaterput of -ton kan asbesthoudend slib aanwezig zijn. Bij het verwijderen moet steeds gehouden worden met alle milieu- en veiligheidsvoorschriften

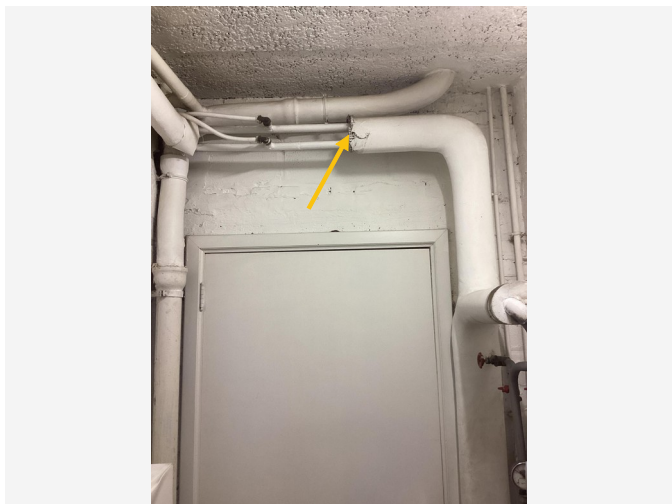
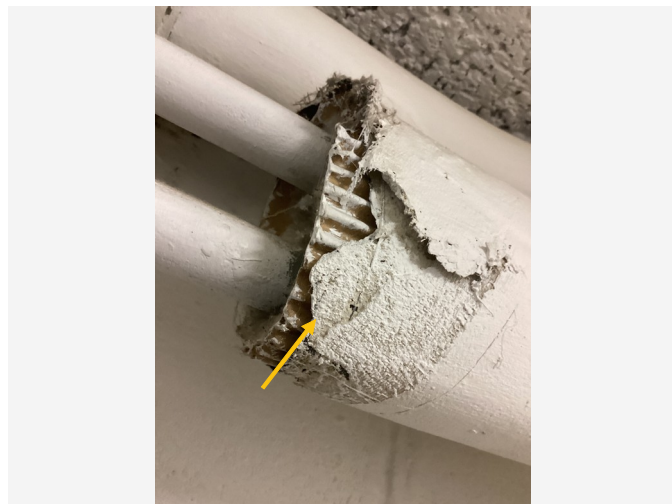
Het asbestmateriaal valt onder de mijlpaal van 2034.

Eindbeoordeling materiaalrisico	Hoog materiaalrisico en/of hoge kans op vezelvrijgave
Opmerking

Gebondenheid	Categorie 2: niet-hechtgebonden met matrix
Asbestsoort (vezeltype)	Amfibool aanwezig, uitgezonderd crocidoliet
Asbestconcentratie	Hoog ($\geq 50\%$)
Afschermingsgraad van het gehele materiaal	Geheel of deels (ook) vrij aan de binnenlucht
Toestand van het materiaal	Matig beschadigd, matig verweerd

#	Type	Referentie	Resultaat
4.1	Mengmonster	M03 - Recht	Amosiet
4.2	Mengmonster	M04 - Bochten	Amosiet

Beschrijving	Leidingisolatie - Gips
Omgeving	Binnen
Primaire drager	HVAC infrastructuur en uitrusting
Asbestmateriaal	In-situ afwerkingslagen - Thermische isolatie
Bindmiddel van asbestmateriaal	Gips - kalk
Gebondenheid op basis van bindmiddel	Niet-hechtgebonden
Hoeveelheid (lengte - omtrek - dikte - aantal)	<ul style="list-style-type: none">• 6,00 m - 30,00 cm - 2,00 cm - 1 stuk
Totaal volume	0,036 m ³
Eenvoudig bereikbaar	Ja
Bevestigingswijze	<ul style="list-style-type: none">• Verlijmd, ingegoten, versmeerd
Identificatiemethode	Vaststelling met monsternamen
Destructieve handeling voor identificatie	Nee
Opmerking	De hoeveelheid betreft een schatting.

- Zorg voor een veilig beheer. Vermijd het beschadigen van het asbestmateriaal. Controleer de toestand jaarlijks op wijzigingen.

- Hermetische zone (erkend asbestverwijderaar)
Bij deze verwijdering van asbestmaterialen bestaat er een grote kans op vrijkomen van asbestvezels. Daarom mag dit enkel verwijderd worden door een erkend asbestverwijderaar in een hermetische zone. Bij het verwijderen moet steeds rekening worden gehouden met alle milieu- en veiligheidsvoorschriften. Codex boek VI, titel 3 of de website van OVAM

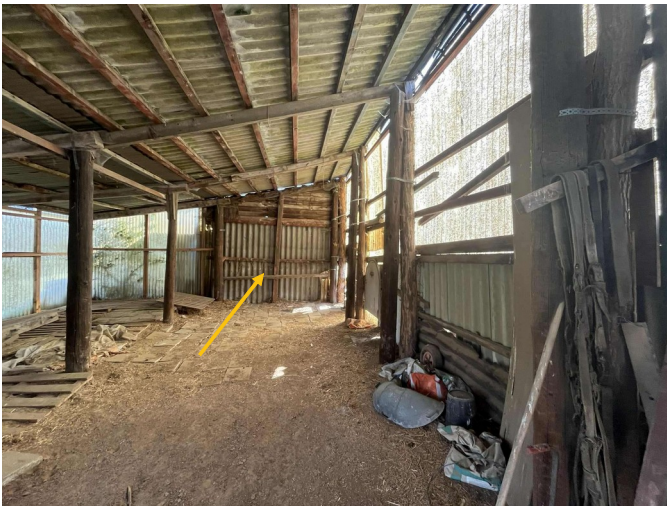
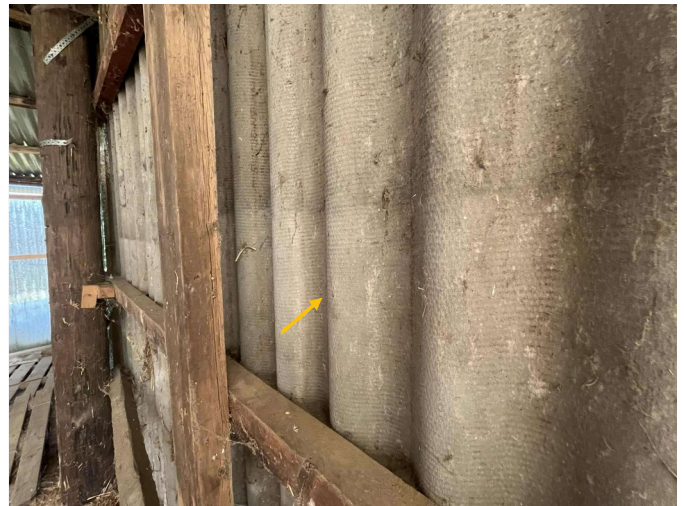
Beschrijving	Golfplaten - Wanden Paardenstal
Omgeving	Grenst aan binnen- en buitenlucht
Primaire drager	Wand buitenschil
Asbestmateriaal	Dak- en gevelbekleding - Golfplaat
Bindmiddel van asbestmateriaal	Cement
Gebondenheid op basis van bindmiddel	Hecht
Hoeveelheid (oppervlakte - aantal)	<ul style="list-style-type: none">• 40,00 m² - 1 stuk
Totale oppervlakte	40,00 m ²
Eenvoudig bereikbaar	Ja
Bevestigingswijze	<ul style="list-style-type: none">• Geklemd• Geschroefd
Identificatiemethode	Vaststelling zonder monsternamen
Destructieve handeling voor identificatie	Nee

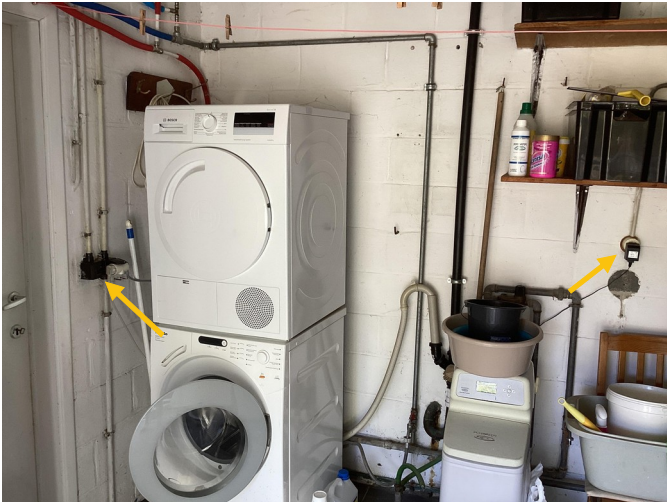
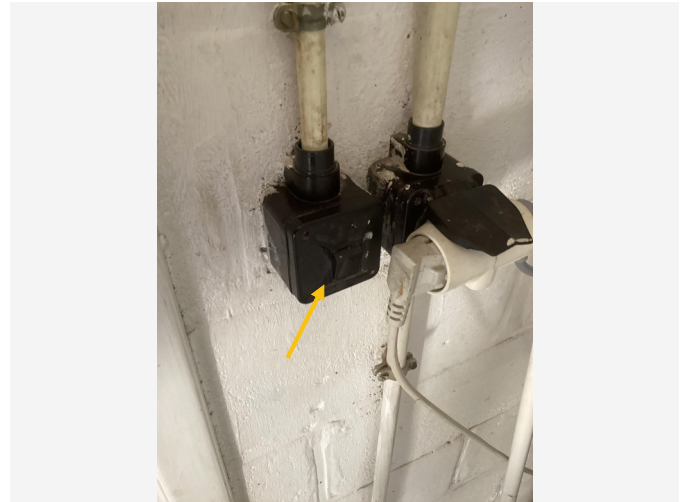
Fiche 7: Bakeliet - Stopcontacten & schakelaars (binnen)

Beschrijving	Bakeliet - Stopcontacten & schakelaars (binnen)
Omgeving	Binnen
Primaire drager	Communicatie en elektrische infrastructuur en uitrusting
Asbestmateriaal	Plaat, paneel, tablet - Type Bakeliet
Bindmiddel van asbestmateriaal	Kunststof of -hars
Gebondenheid op basis van bindmiddel	Hecht
Hoeveelheid (oppervlakte - dikte - aantal)	<ul style="list-style-type: none">• 0,05 m² - 3,00 cm - 4 stuks
Totaal volume	0,006 m ³
Eenvoudig bereikbaar	Ja
Bevestigingswijze	<ul style="list-style-type: none">• Geschroefd
Identificatiemethode	Vaststelling zonder monsternamen
Destructieve handeling voor identificatie	Nee
Opmerking	De genoteerde hoeveelheid betreft een schatting.

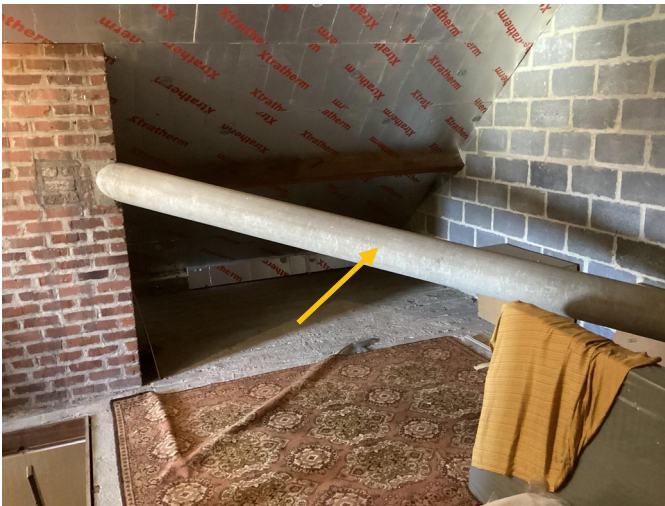
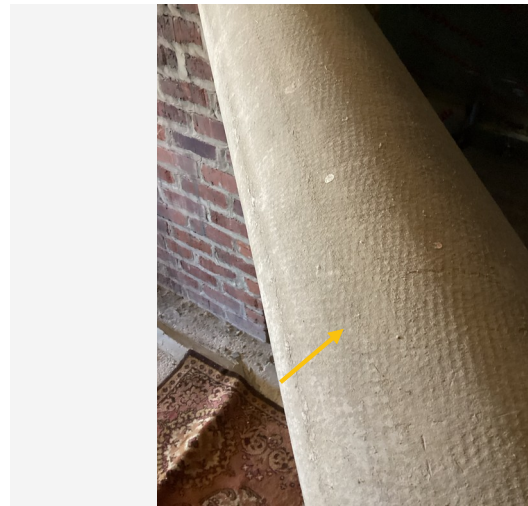
Beschrijving	Asbestcementkoker
Omgeving	Binnen
Primaire drager	HVAC infrastructuur en uitrusting
Asbestmateriaal	Buis, koker, leiding, pijp, doorvoer
Bindmiddel van asbestmateriaal	Cement
Gebondenheid op basis van bindmiddel	Hecht
Hoeveelheid (lengte - omtrek - dikte - aantal)	<ul style="list-style-type: none">• 3,40 m - 30,00 cm - 3,00 cm - 1 stuk
Totaal volume	0,031 m ³
Eenvoudig bereikbaar	Nee <ul style="list-style-type: none">• Het asbestmateriaal is bedekt (uitgezonderd laag verf, coating, behang, kunststof, textiel) en het wegnemen van het bedekkende materiaal kan niet zonder het bedekkende materiaal te beschadigen.
Bevestigingswijze	<ul style="list-style-type: none">• Geklemd• Verlijmd, ingegoten, versmeerd
Identificatiemethode	Vaststelling zonder monsternamen
Destructieve handeling voor identificatie	Nee
Opmerking	De hoeveelheid is een schatting

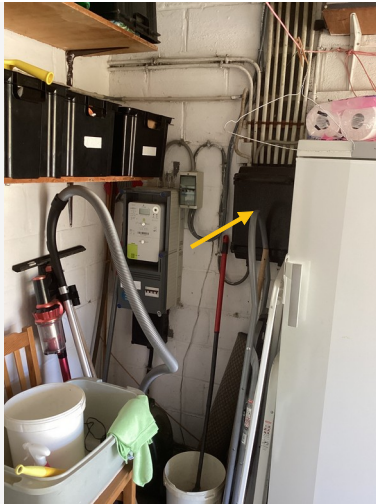
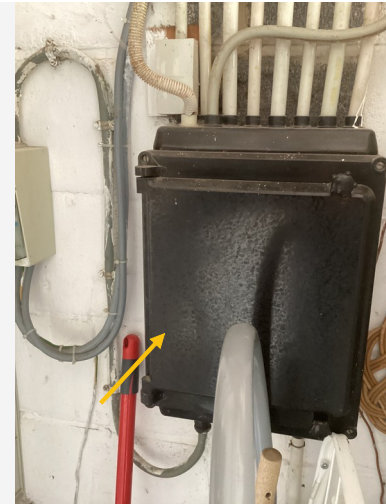
Beschrijving	Bakeliet meter- en zekering kast
Omgeving	Binnen
Primaire drager	Communicatie en elektrische infrastructuur en uitrusting
Asbestmateriaal	Plaat, paneel, tablet - Type Bakeliet
Bindmiddel van asbestmateriaal	Kunststof of -hars
Gebondenheid op basis van bindmiddel	Hecht
Hoeveelheid (oppervlakte - dikte - aantal)	• 0,10 m ² - 2,00 cm - 1 stuk
Totaal volume	0,002 m ³
Eenvoudig bereikbaar	Ja
Bevestigingswijze	• Geschroefd
Identificatiemethode	Vaststelling zonder monstername
Destructieve handeling voor identificatie	Nee
Opmerking	De meterkast hoort toe aan de nutsmaatschappij en dient door hen vervangen/verwijderd te worden.

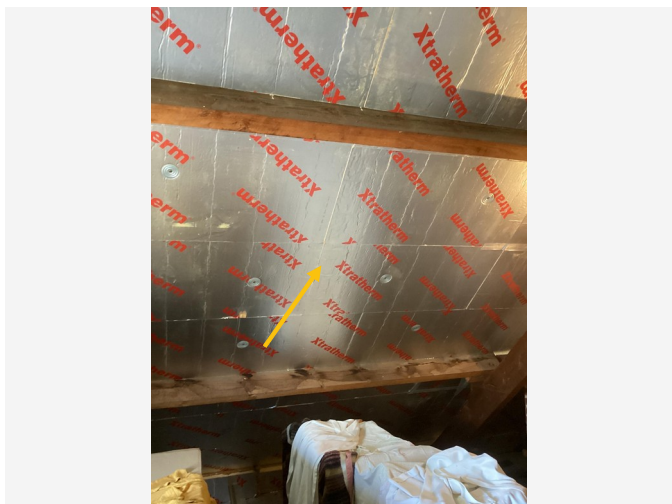
(Asbest)materiaal	Dak- en gevelbekleding - Plaat
Karakterisatie	Asbest (verdacht)
Primaire drager	Schuin dak
