Asbestinventarisatetest

Leernsesteenweg 238, 9800 Deinze

Attestnummer : 20250611-000388.000

Niet-asbestveilig

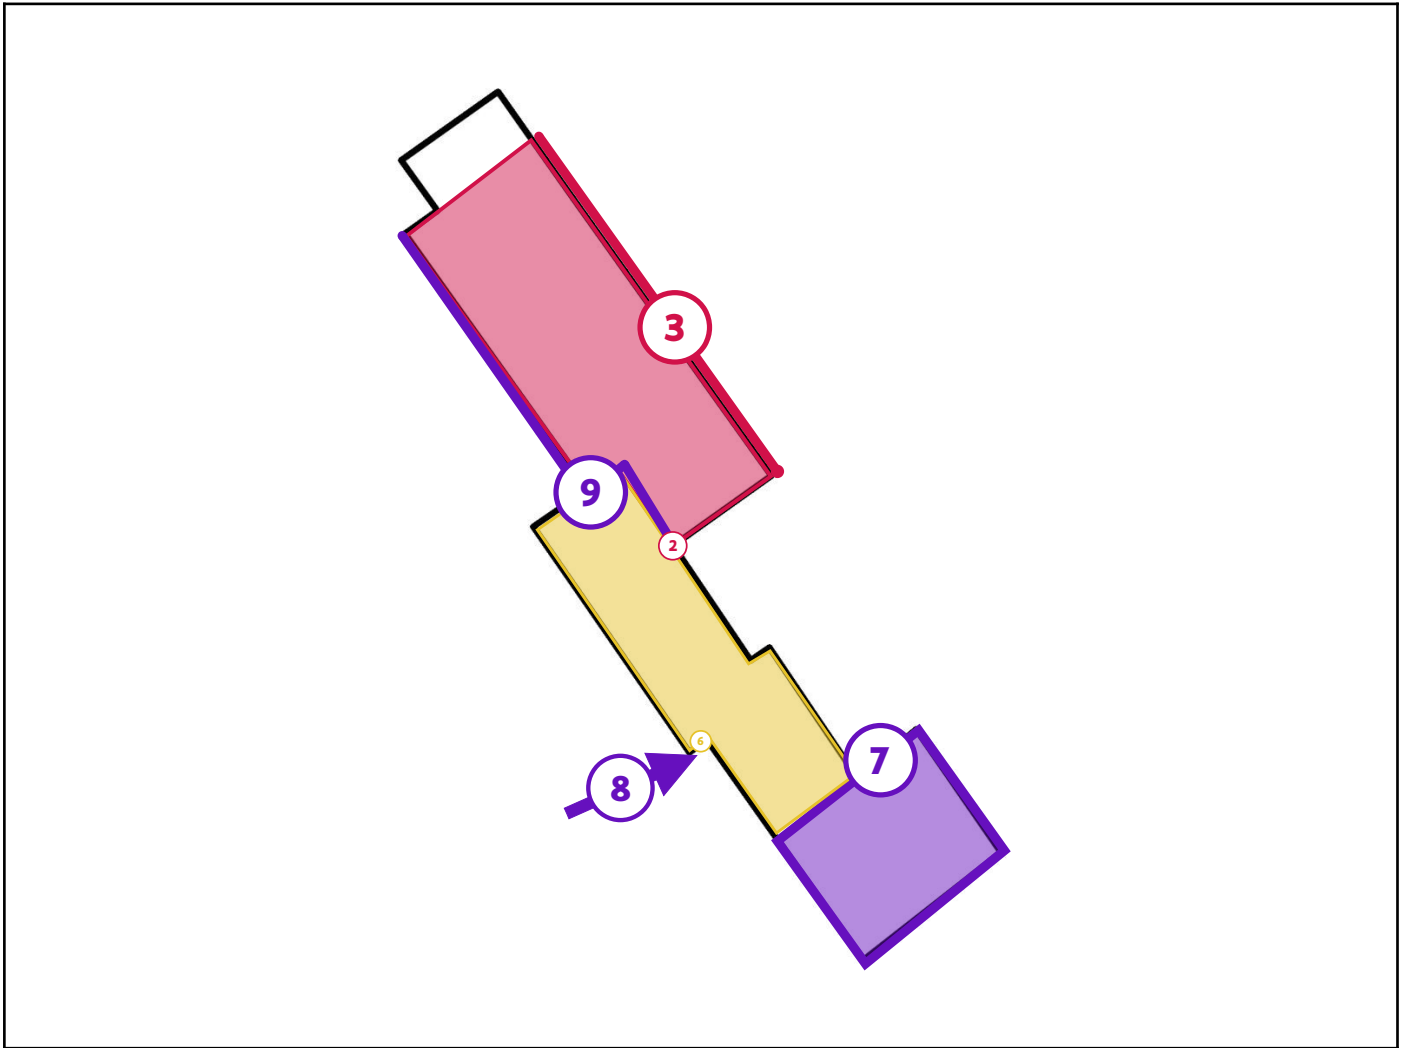
Plan 1.13: woning dakplan

Beschrijving	Type	Actie
2. Golfplaten	Asbestmateriaal	Dringend verwijderen
3. Slib/sediment dakgoot.	Asbestmateriaal	Dringend verwijderen
6. Roofing (zonder staalname) > 3,5m hoog, maar zichtbaar.	Asbestmateriaal	Zorgvuldig beheren
7. onderdak niet vast te stellen	Beperking	-
8. Schouw op het dak (beperkingsfiche).	Beperking	-
9. Slib/sediment dakgoot.	Beperking	-

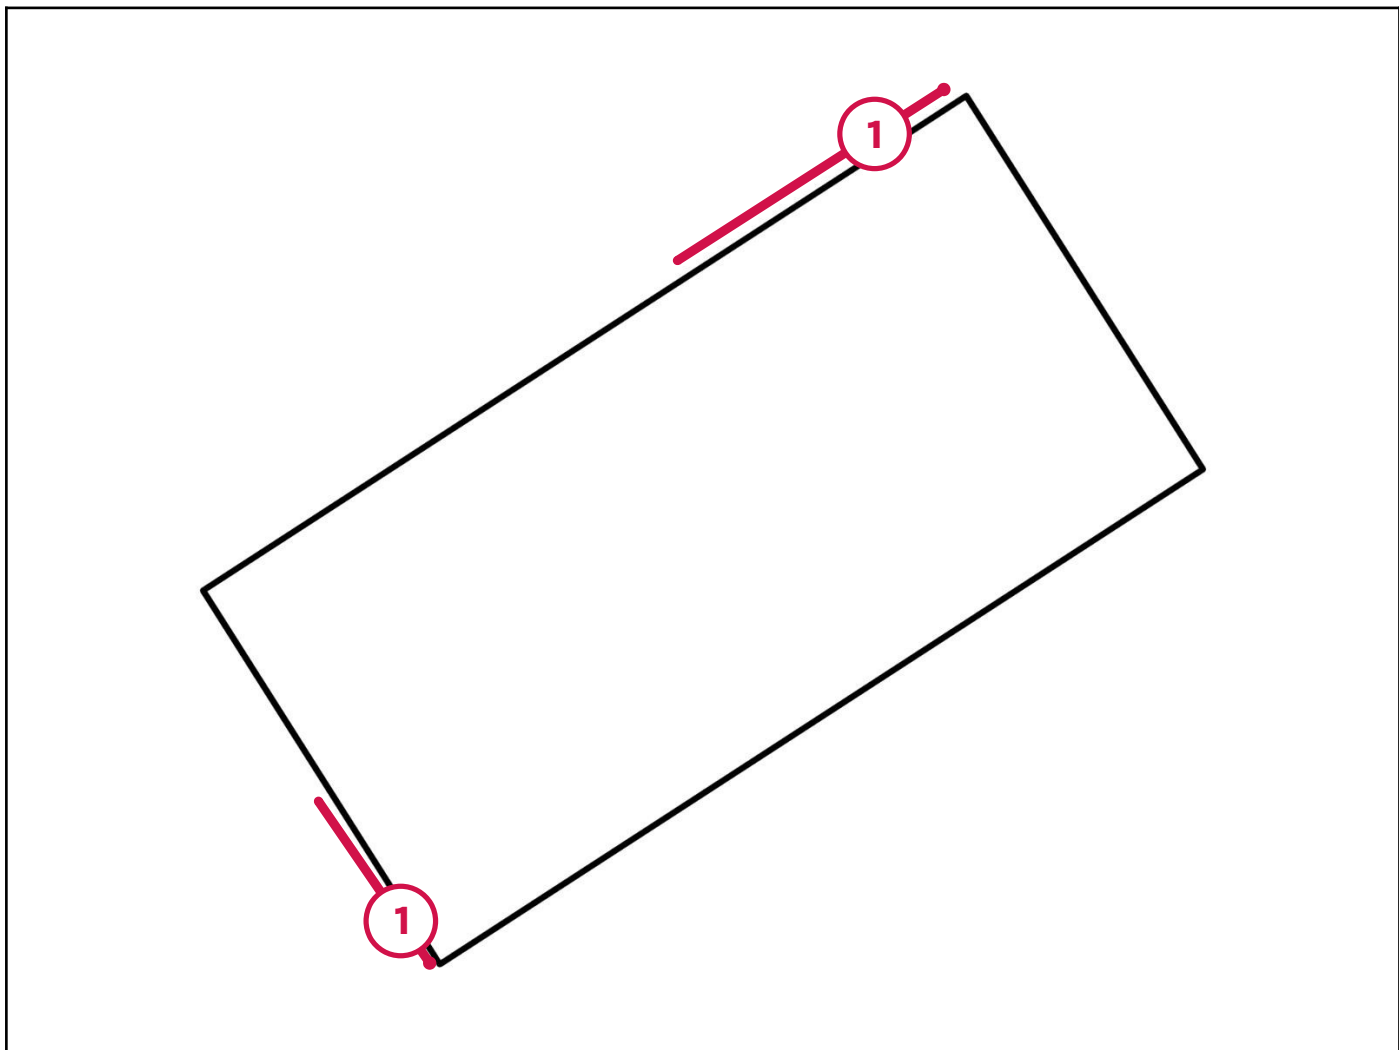
Plan 3.3: tuinhuis plan

Beschrijving	Type	Actie
1. plaat cement	Asbestmateriaal	Dringend verwijderen

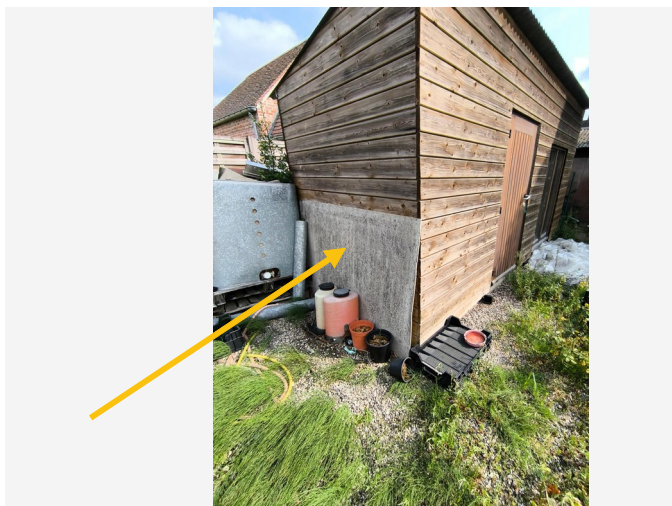
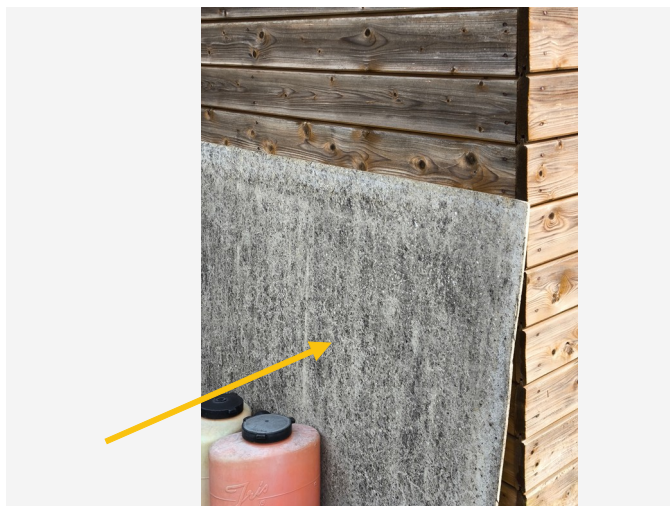
Het asbestmateriaal valt onder de mijlpaal van 2040.

Dringend verwijderen

Beschrijving	plaat cement
Type afvalstof	Betreft stock-voorraad of gedemonteerde asbestmaterialen
Aanwezige resten	Geen resten aanwezig
Omgeving	Buiten
Primaire drager	Wand buitenschil
Asbestmaterialen	<ul style="list-style-type: none">Dak- en gevelbekleding - Plaat
Bindmiddel van asbestmateriaal	Cement
Gebondenheid op basis van bindmiddel	Hecht
Hoeveelheid (gewicht - aantal)	<ul style="list-style-type: none">40,00 kg - 1 stuk
Totaal gewicht	40,00 kg
Eenvoudig bereikbaar	Ja
Identificatiemethode	Vaststelling zonder monsternamen
Opmerking	De vermelde oppervlaktes, lengtes en volumes betreffen een berekende schatting. Er worden geen rechten verleend aan deze oppervlaktes/lengtes/volumes.

- Scherm in afwachting van verwijdering het asbestafval af van luchtstromingen en verstoring: bijvoorbeeld door het te verpakken, te fixeren, af te dekken, signalisatie - afbakening aan te brengen,

- Eenvoudige handelingen: mag via doe-het-zelf of door werknemer(s) met opleidingsattest eenvoudige handelingen
EH via doe-het zelf

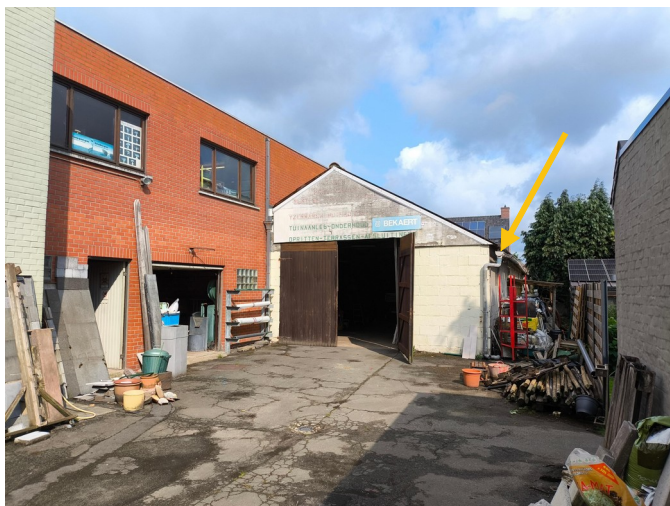
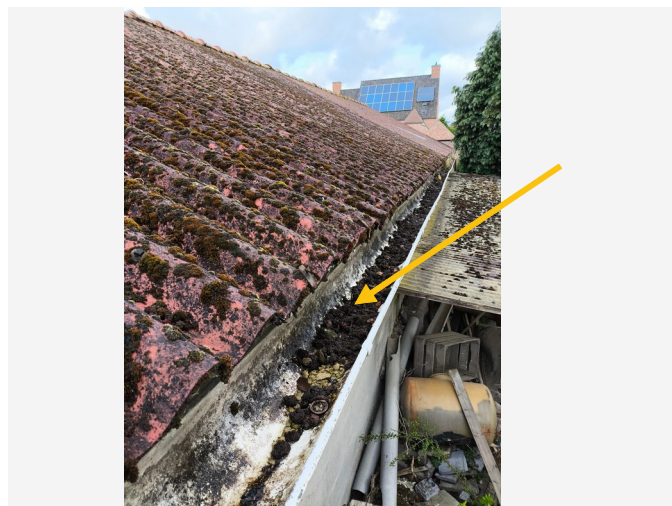
Fiche 3: Slib/sediment dakgoot.

Het asbestmateriaal valt onder de mijlpaal van 2040.

Dringend verwijderen

- Verwijder het asbestafval.
- Voer bijkomende staalname(s) uit.

- Eenvoudige handelingen: mag via doe-het-zelf of door werknemer(s) met opleidingsattest eenvoudige handelingen
Reinig de dakgoten om asbesthoudend sediment of slib te verwijderen.

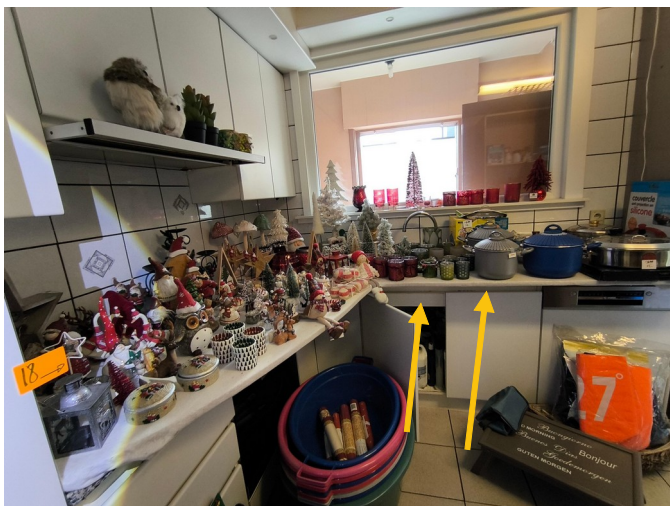
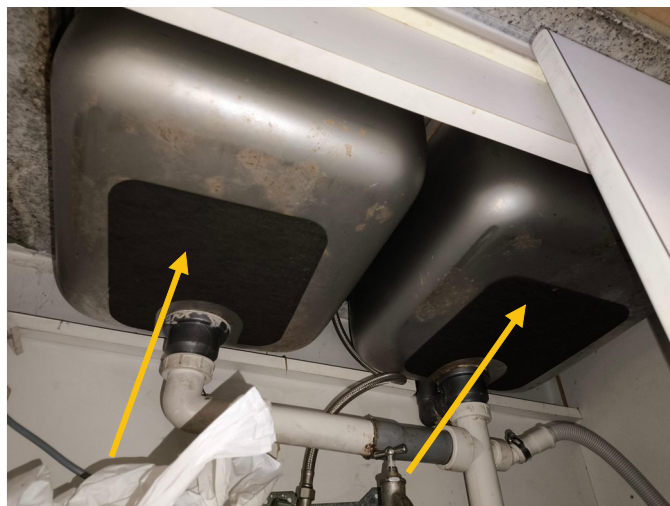
Fiche 15: Ontdreuningsplaat spoelbak (monstername).

Geen asbest

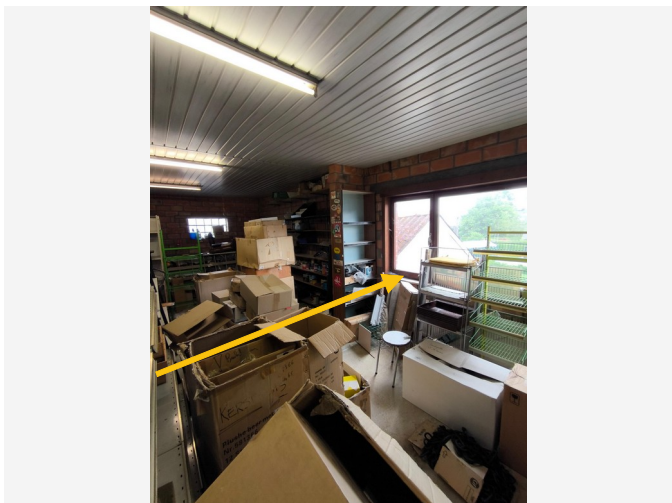
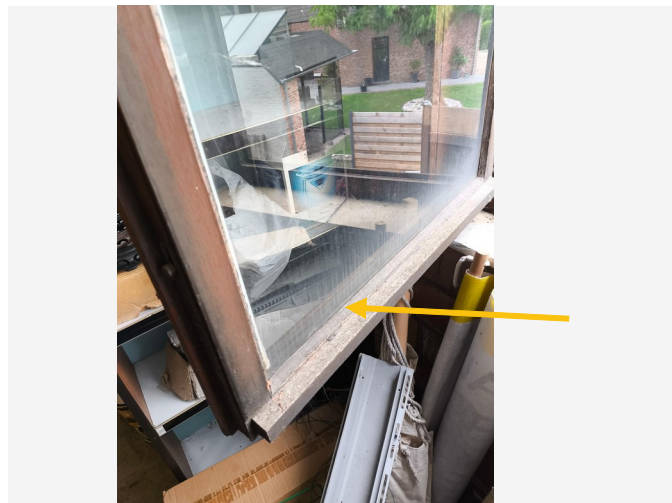
Fiche 16: Kit 1 kozijn-raam (met staalname) houten raam aanbouw

Geen asbest

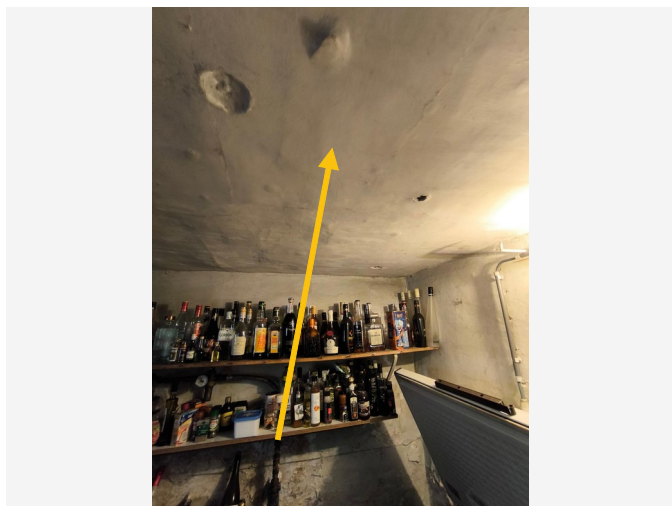
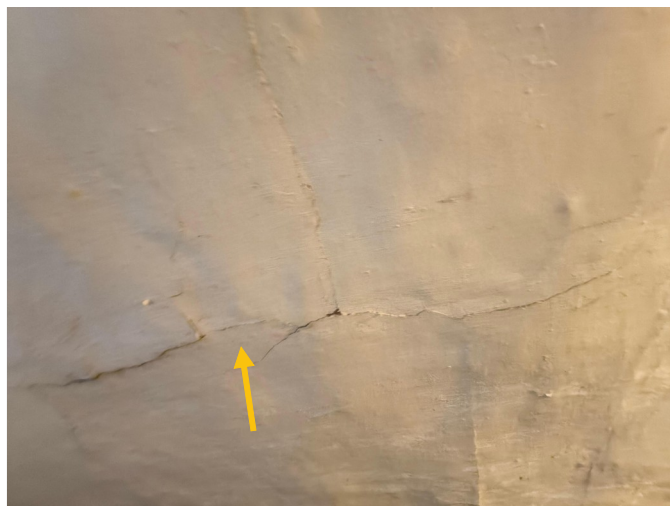
Fiche 22: Plafondpleister.

Geen asbest

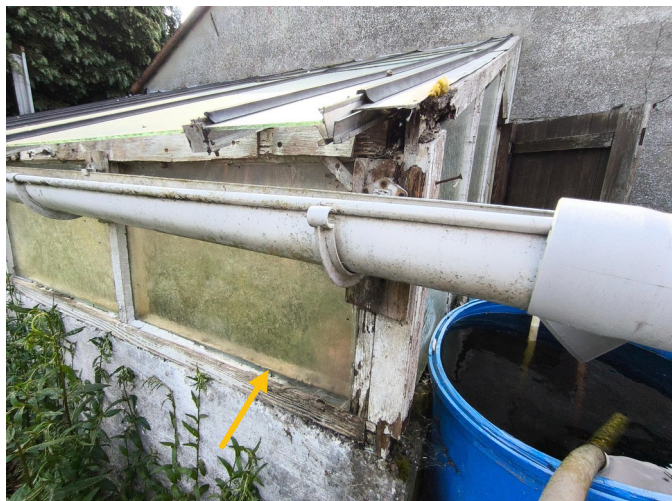
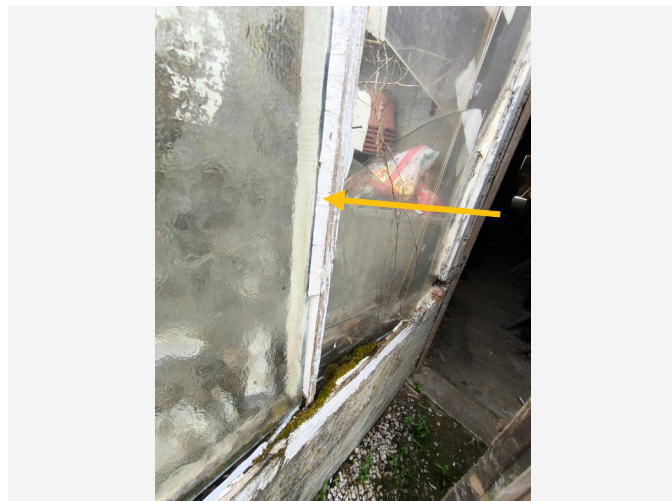
Fiche 24: Kit 4 kozijn-raam (met staalname) houten raam serre

Geen asbest

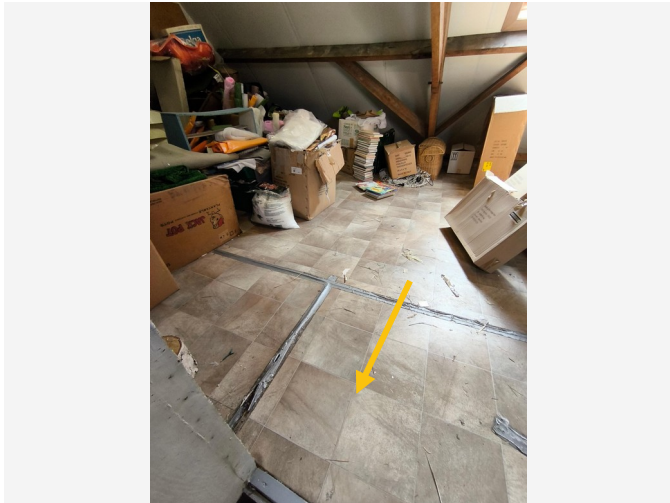
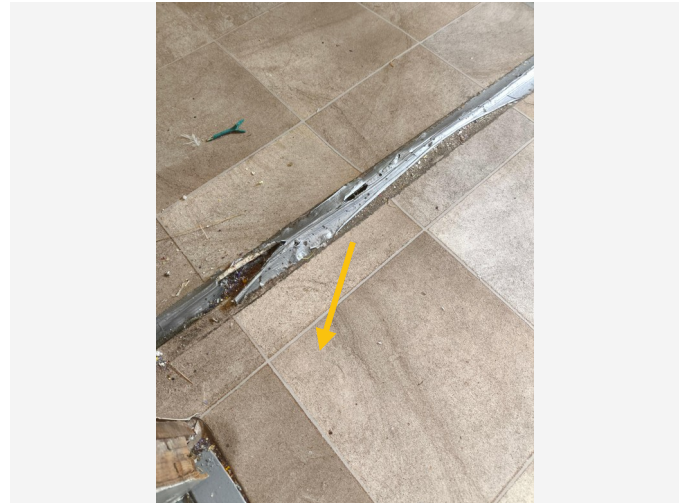
Fiche 27: Vinylvloer 1 met kartonlaag (zolder)

Geen asbest
