Asbestinventarisatetest

Zandstraat 141, 2960 Brecht

Attestnummer : 20240702-000719.000

Niet-asbestveilig

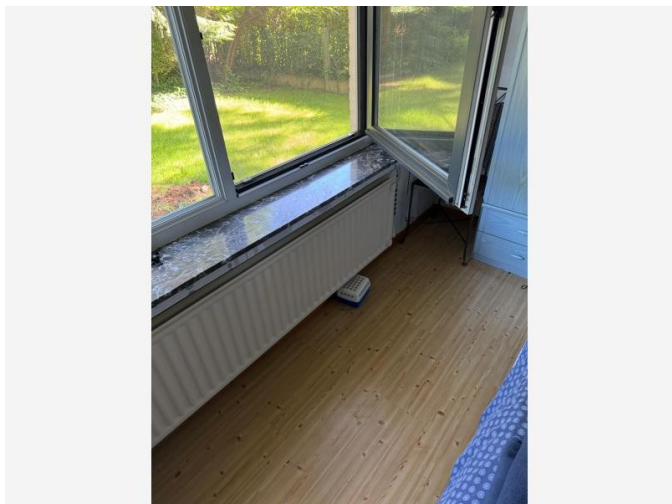
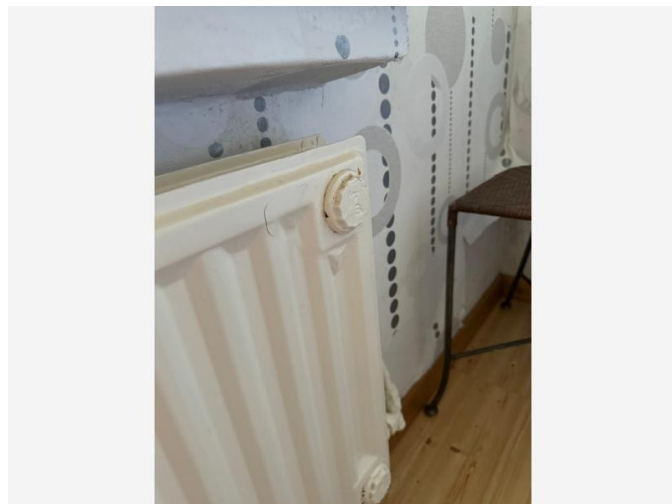
Het asbestmateriaal valt onder de mijlpaal van 2034.

Eindbeoordeling materiaalrisico	Zeer laag materiaalrisico en/of zeer lage kans op vezelvrijgave
---------------------------------	---

Gebondenheid	Categorie 2: niet-hechtgebonden met matrix
Asbestsoort (vezeltype)	Alleen chrysotiel
Asbestconcentratie	Hoog ($\geq 50\%$)
Afschermingsgraad van het gehele materiaal	Stootvaste afscherming of omkasting
Toestand van het materiaal	Onbeschadigd, niet verweerd

Beschrijving	Pakkingen radiatoren
Omgeving	Binnen
Primaire drager	Ruimteverwarming
Asbestmateriaal	Pakking, dichting
Bindmiddel van asbestmateriaal	Karton - papier - viltachtig
Gebondenheid op basis van bindmiddel	Niet-hechtgebonden
Hoeveelheid (gewicht - aantal)	<ul style="list-style-type: none">• 0,20 kg - 1 stuk
Totaal gewicht	0,20 kg
Eenvoudig bereikbaar	Ja
Bevestigingswijze	<ul style="list-style-type: none">• Geklemd
Identificatiemethode	Vaststelling zonder monstername
Destructieve handeling voor identificatie	Nee

- Zorg voor een veilig beheer. Vermijd het beschadigen van het asbestmateriaal. Controleer de toestand jaarlijks op wijzigingen.
- Zorg voor een veilig beheer en verwijder dit asbestmateriaal wanneer het bij werken eenvoudig bereikbaar wordt. Controleer de toestand jaarlijks op wijzigingen.

- Eenvoudige handelingen: mag via doe-het-zelf of door werknemer(s) met opleidingsattest eenvoudige handelingen
Asbesthoudende pakkingen in radiatoren mogen via de doe-het-zelf methode worden verwijderd. Men verwijderd bij voorkeur de radiator in zijn geheel.

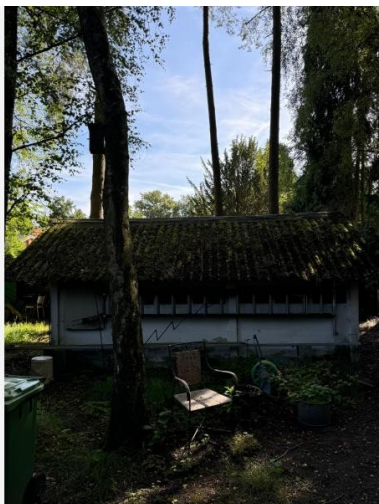
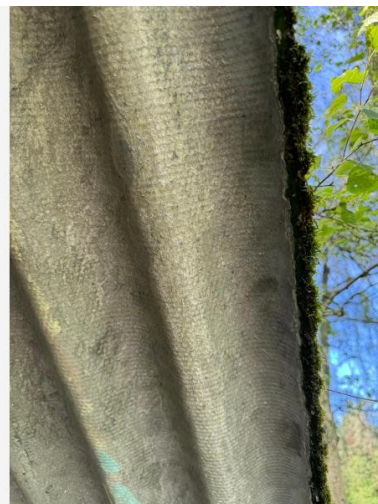
Het asbestmateriaal valt onder de mijlpaal van 2034.

Eindbeoordeling materiaalrisico	Verhoogd materiaalrisico en/of verhoogde kans op vezelvrijgave
---------------------------------	--

Gebondenheid	Categorie 1: hechtgebonden in oorsprong
Asbestsoort (vezeltype)	Crocidoliet aanwezig
Asbestconcentratie	Laag (< 50%)
Afschermingsgraad van het gehele materiaal	Geheel of deels vrij aan de buitenlucht
Toestand van het materiaal	Matig beschadigd, matig verweerd

Beschrijving	Golfplaten
Omgeving	Grenst aan binnen- en buitenlucht
Primaire drager	Schuin dak
Asbestmateriaal	Dak- en gevelbekleding - Golfplaat
Bindmiddel van asbestmateriaal	Cement
Gebondenheid op basis van bindmiddel	Hecht
Hoeveelheid (oppervlakte - aantal)	<ul style="list-style-type: none">• 15,00 m² - 1 stuk
Totale oppervlakte	15,00 m ²
Eenvoudig bereikbaar	Ja
Bevestigingswijze	<ul style="list-style-type: none">• Geschroefd
Identificatiemethode	Vaststelling zonder monsternamen
Destructieve handeling voor identificatie	Nee

- Verwijder dit asbestmateriaal zo snel mogelijk. Volg de toestand goed op.

- Eenvoudige handelingen: mag via doe-het-zelf of door werknemer(s) met opleidingsattest eenvoudige handelingen
Asbestcement golfplaten mogen via de 'doe-het-zelf' methode verwijderd worden. Wees u bewust van de gevaren van asbest en informeer naar de correcte handelingen.

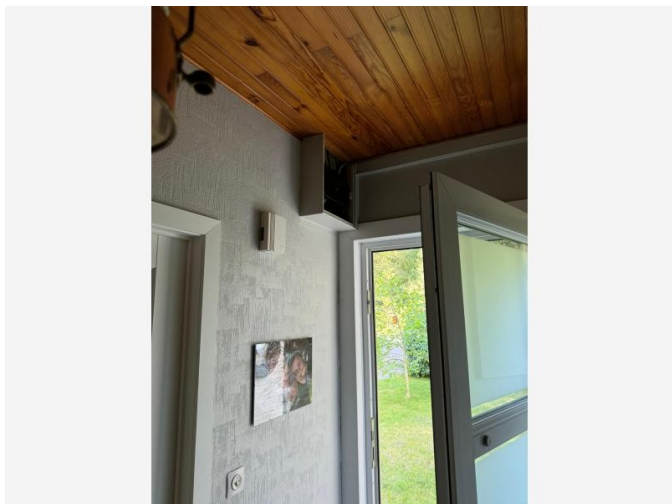
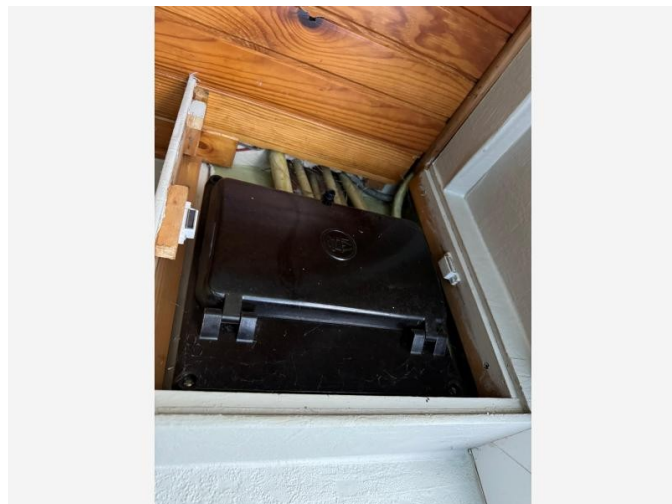
Het asbestmateriaal valt onder de mijlpaal van 2040.

Eindbeoordeling materiaalrisico	Zeer laag materiaalrisico en/of zeer lage kans op vezelvrijgave
---------------------------------	---

Gebondenheid	Categorie 1: hechtgebonden in oorsprong
Asbestsoort (vezeltype)	Alleen chrysotiel
Asbestconcentratie	Laag (< 50%)
Afschermingsgraad van het gehele materiaal	Geheel of deels (ook) vrij aan de binnenlucht
Toestand van het materiaal	Onbeschadigd, niet verweerd

Beschrijving	Elektrisch materiaal
Omgeving	Binnen
Primaire drager	Binnenwand
Asbestmateriaal	Bak, reservoir, kuip, bloembak
Bindmiddel van asbestmateriaal	Kunststof of -hars
Gebondenheid op basis van bindmiddel	Hecht
Hoeveelheid (gewicht - aantal)	<ul style="list-style-type: none">• 3,00 kg - 1 stuk
Totaal gewicht	3,00 kg
Eenvoudig bereikbaar	Ja
Bevestigingswijze	<ul style="list-style-type: none">• Geschroefd
Identificatiemethode	Vaststelling zonder monstername
Destructieve handeling voor identificatie	Nee

- Zorg voor een veilig beheer. Vermijd het beschadigen van het asbestmateriaal. Controleer de toestand jaarlijks op wijzigingen.

- Eenvoudige handelingen: mag via doe-het-zelf of door werknemer(s) met opleidingsattest eenvoudige handelingen
Deze toepassing kan via een elektricien met certificaat 'eenvoudige handelingen' worden verwijderd

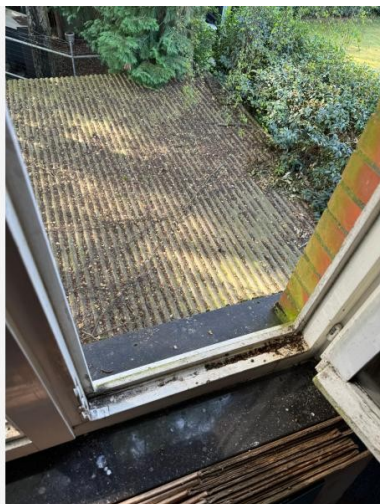
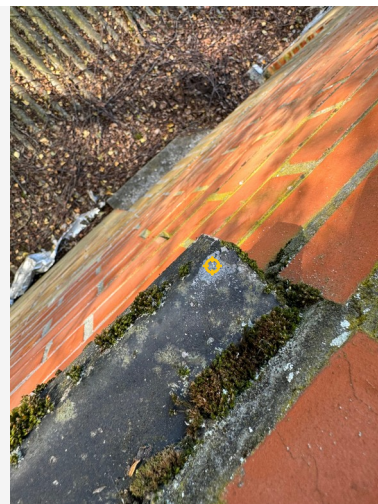
Het asbestmateriaal valt onder de mijlpaal van 2040.

Eindbeoordeling materiaalrisico	Zeer laag materiaalrisico en/of zeer lage kans op vezelvrijgave
---------------------------------	---

Gebondenheid	Categorie 1: hechtgebonden in oorsprong
Asbestsoort (vezeltype)	Alleen chrysotiel
Asbestconcentratie	Laag (< 50%)
Afschermingsgraad van het gehele materiaal	Niet stootvaste afscherming
Toestand van het materiaal	Licht beschadigd, licht verweerd. Intact materiaal type Pical – asbestboard of categorie III 'gebondenheid'

#	Type	Referentie	Resultaat
4.1	Puntmonster	MM01	Chrysotiel

Beschrijving	Venstertabletten garage
Omgeving	Buiten
Primaire drager	Wand buitenschil
Asbestmateriaal	Plaat, paneel, tablet - Type Massal
Bindmiddel van asbestmateriaal	Cement
Gebondenheid op basis van bindmiddel	Hecht
Hoeveelheid (oppervlakte - dikte - aantal)	• 0,30 m ² - 10,00 cm - 8 stuks
Totaal volume	0,24 m ³
Eenvoudig bereikbaar	Ja
Bevestigingswijze	• Verlijmd, ingegoten, versmeerd
Identificatiemethode	Vaststelling met monstername
Destructieve handeling voor identificatie	Nee
Opmerking	Geschatte hoeveelheid*

- Zorg voor een veilig beheer. Vermijd het beschadigen van het asbestmateriaal. Controleer de toestand jaarlijks op wijzigingen.
- Zorg voor een veilig beheer en verwijder dit asbestmateriaal wanneer het bij werken eenvoudig bereikbaar wordt. Controleer de toestand jaarlijks op wijzigingen.

- Eenvoudige handelingen: enkel door erkend asbestverwijderaar
Laat deze toepassing verwijderen door een erkend asbestverwijderaar in de methode van 'eenvoudige handelingen'

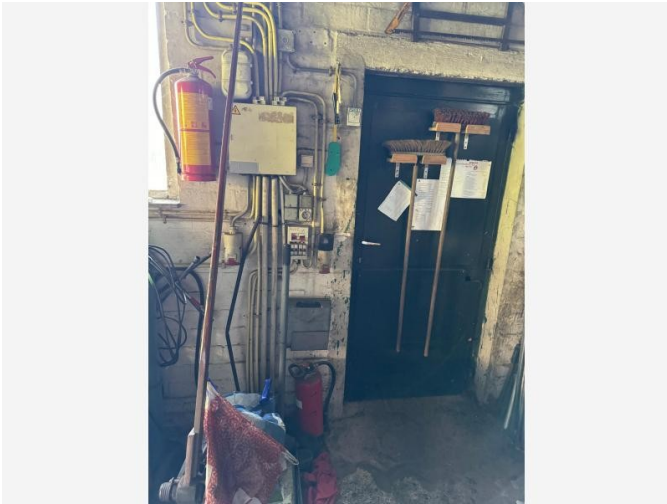
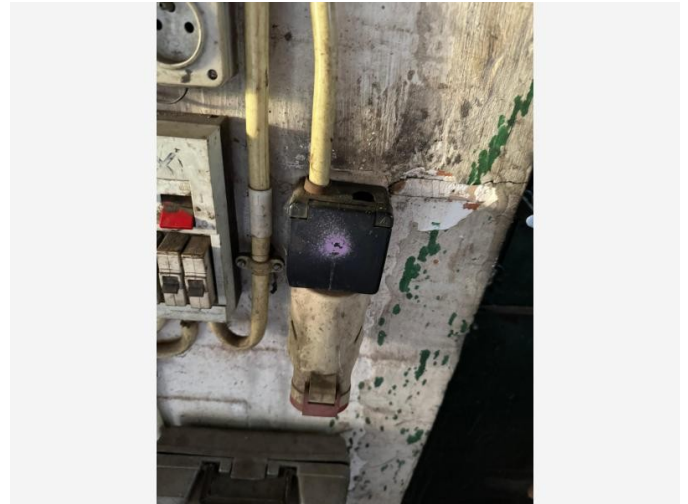
Het asbestmateriaal valt onder de mijlpaal van 2040.

Eindbeoordeling materiaalrisico	Zeer laag materiaalrisico en/of zeer lage kans op vezelvrijgave
---------------------------------	---

Gebondenheid	Categorie 1: hechtgebonden in oorsprong
Asbestsoort (vezeltype)	Alleen chrysotiel
Asbestconcentratie	Laag (< 50%)
Afschermingsgraad van het gehele materiaal	Geheel of deels (ook) vrij aan de binnenlucht
Toestand van het materiaal	Onbeschadigd, niet verweerd

Beschrijving	Stopcontact garage
Omgeving	Binnen
Primaire drager	Communicatie en elektrische infrastructuur en uitrusting
Asbestmateriaal	stopcontact
Bindmiddel van asbestmateriaal	Kunststof of -hars
Gebondenheid op basis van bindmiddel	Hecht
Hoeveelheid (gewicht - aantal)	<ul style="list-style-type: none">• 0,20 kg - 1 stuk
Totaal gewicht	0,20 kg
Eenvoudig bereikbaar	Ja
Bevestigingswijze	<ul style="list-style-type: none">• Geschroefd
Identificatiemethode	Vaststelling zonder monstername
Destructieve handeling voor identificatie	Nee

- Zorg voor een veilig beheer. Vermijd het beschadigen van het asbestmateriaal. Controleer de toestand jaarlijks op wijzigingen.

- Eenvoudige handelingen: mag via doe-het-zelf of door werknemer(s) met opleidingsattest eenvoudige handelingen
Deze toepassing kan via een elektricien worden verwijderd en aangepast.

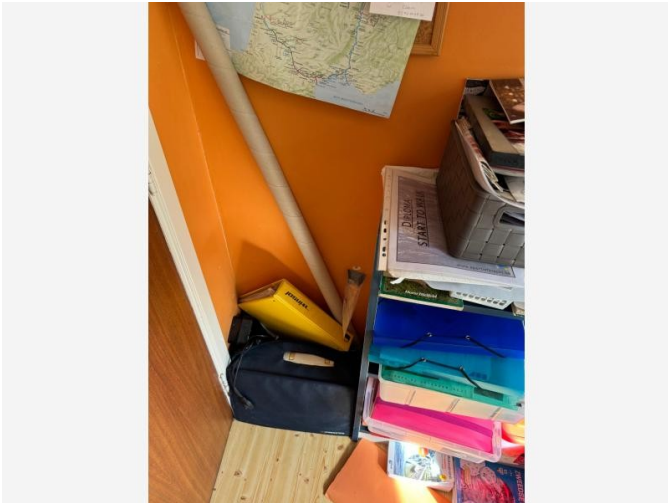
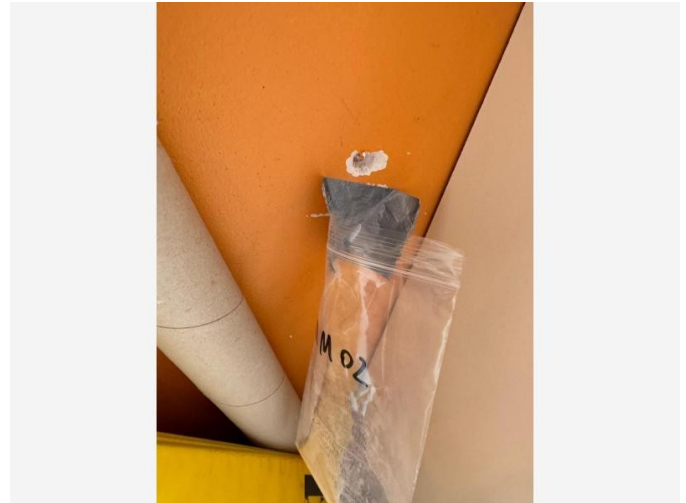
Geen asbest

#	Type	Referentie	Resultaat
10.1	Mengmonster	MM02	Geen asbest
10.2	Mengmonster	MM03	Geen asbest

Beschrijving	Pleisterwerk wanden en plafonds
Omgeving	Binnen
Primaire drager	Binnenwand
Bindmiddel van materiaal	Gips - kalk
Gebondenheid op basis van bindmiddel	Niet-hechtgebonden
Hoeveelheid (oppervlakte - dikte - aantal)	• 0,01 m ² - 0,01 cm - 1 stuk
Totaal volume	< 0,001 m ³
Identificatiemethode	Vaststelling met monstername
Destructieve handeling voor identificatie	Nee
