Asbestinventarisatetest

Lindestraat 8/2, 2800 Mechelen

Attestnummer : 20260402-000379.000

Uitgegeven op : 02.04.2026

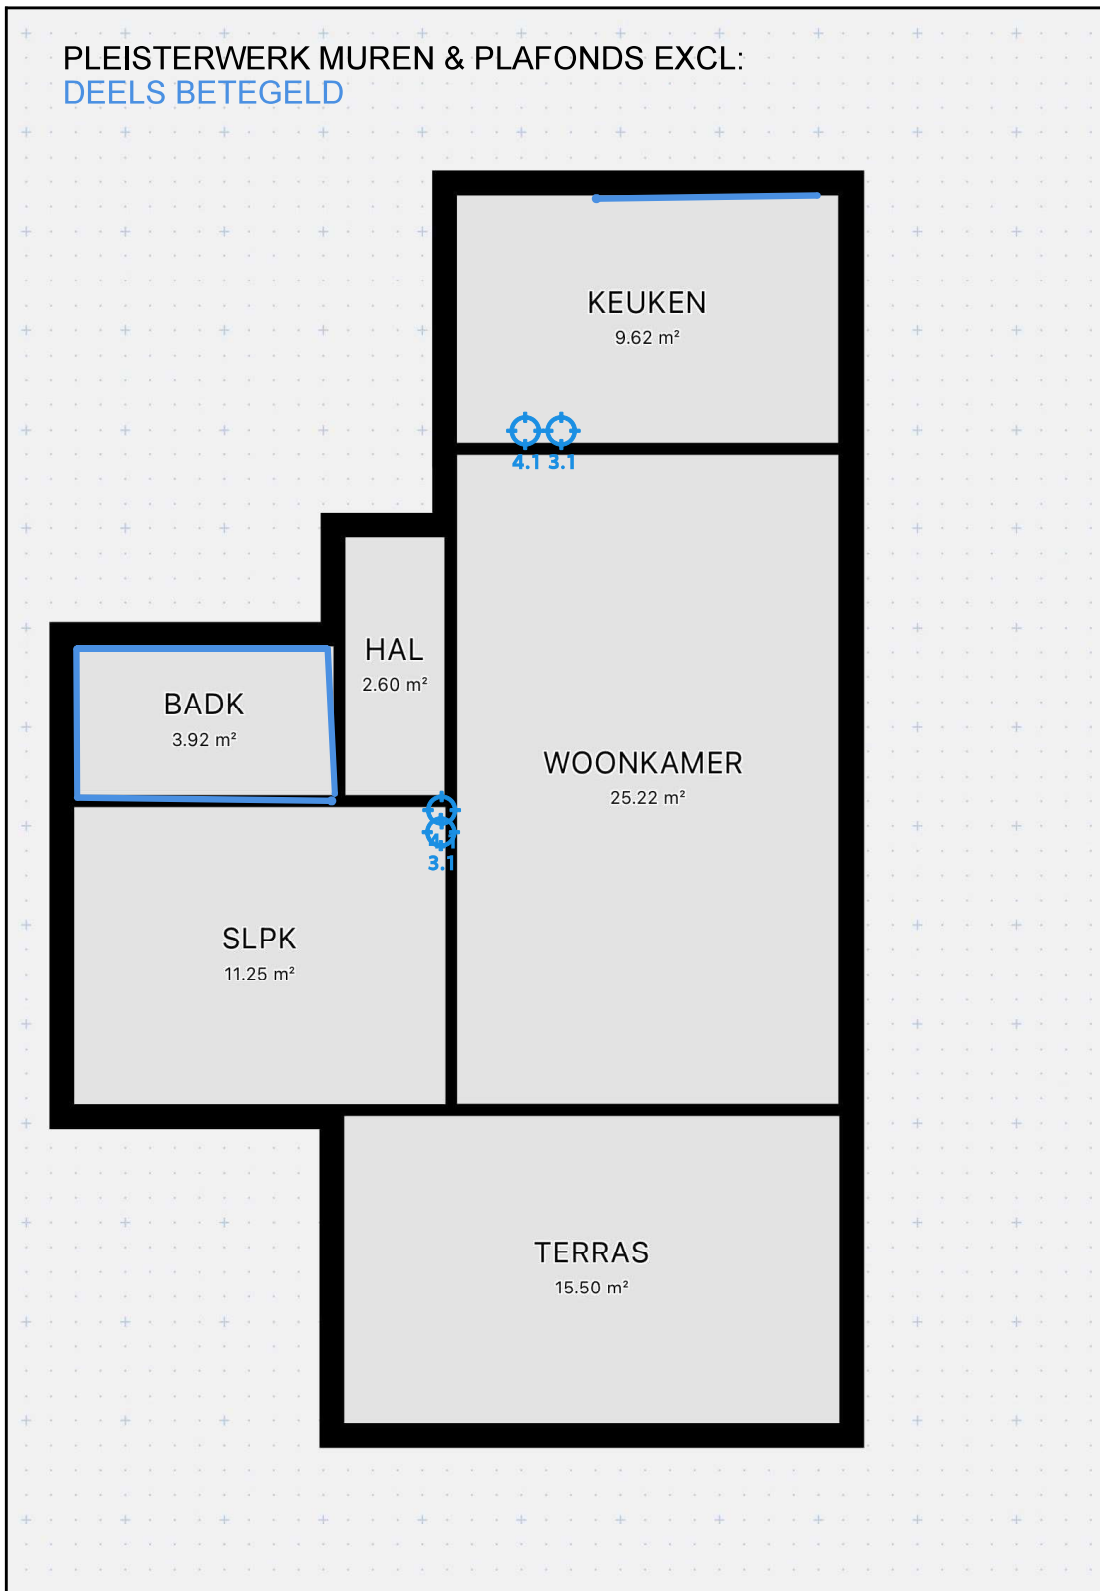
Plan 1.2: Appartement

3. Muurpleister	Geen asbest	-
3.1 Code: 1	Mengmonster	-
4. Plafondpleister	Geen asbest	-
4.1 Code: 2	Mengmonster	-

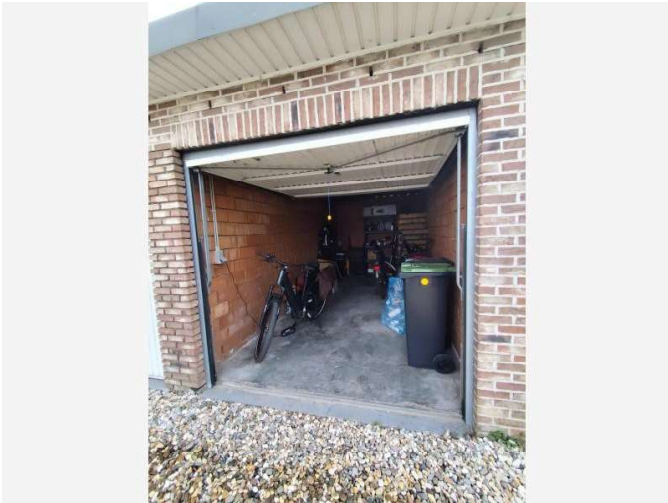
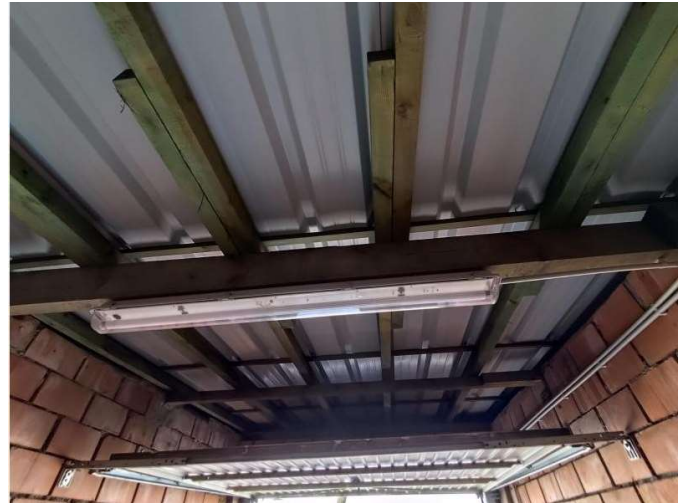
De garage werd gecontroleerd, er werden geen verdachte materialen opgemerkt.

De muren zijn rode snelbouwsteen. Het dak bestaat uit metalen dakplaten en houtconstructie. Het is een metalen garagepoort.

Basis voor advies	De asbestdeskundige beoordeelt het materiaal als niet-asbestverdacht.
--------------------------	---

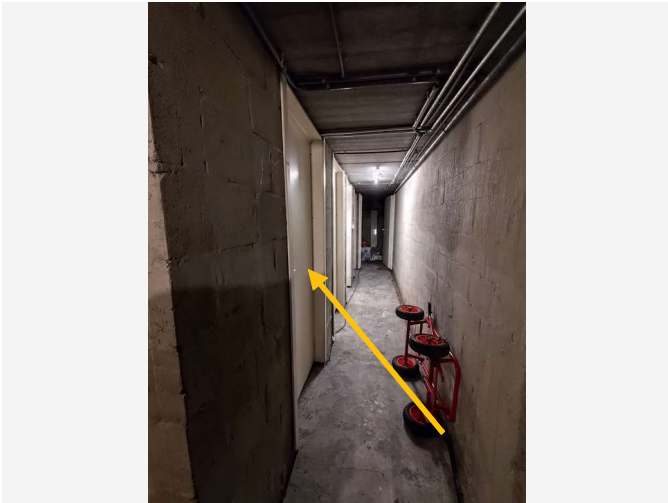
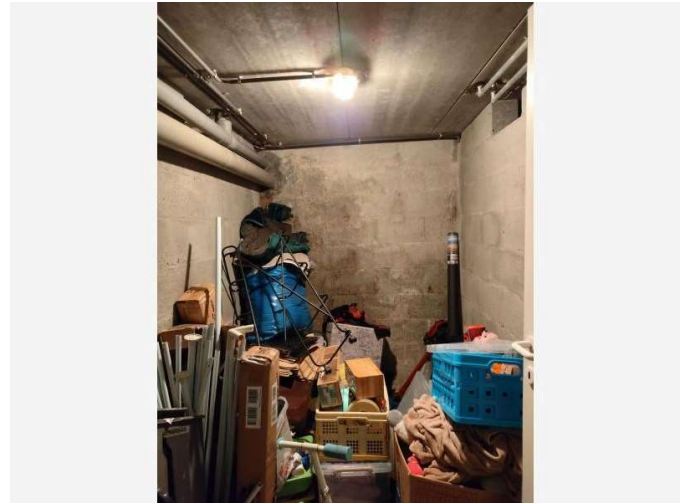
De kelderberging werd gecontroleerd, er werden geen verdachte materialen opgemerkt.

De muren bestaan uit grijze snelbouwsteen en het plafond uit beton.

Basis voor advies	De asbestdeskundige beoordeelt het materiaal als niet-asbestverdacht.
--------------------------	---

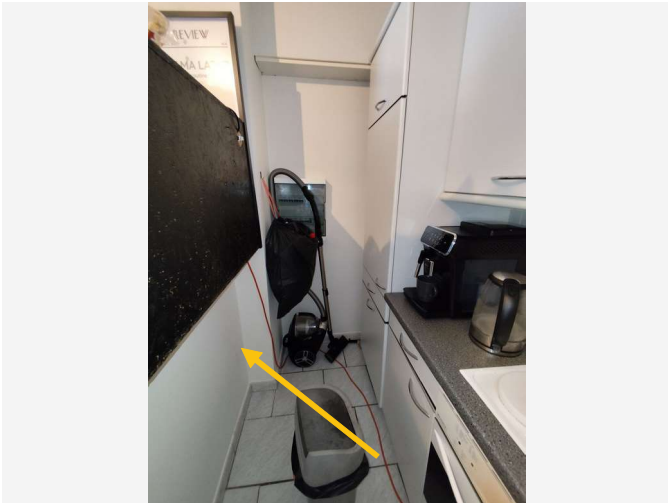
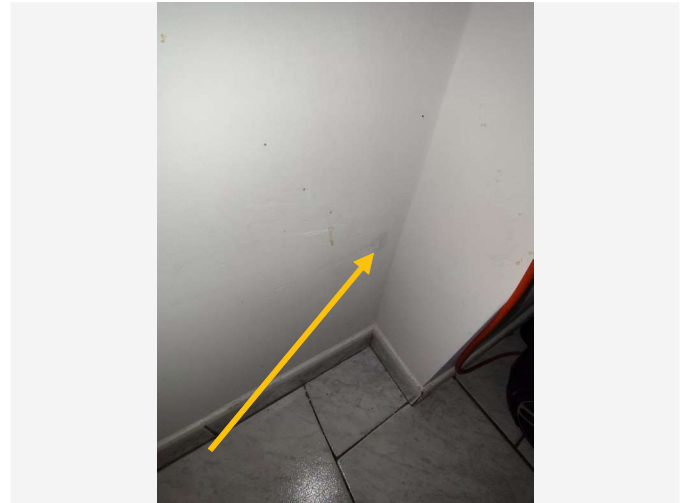
Fiche 3: Muurpleister

Geen asbest

#	Type	Referentie	Resultaat
3.1	Mengmonster	1	Geen asbest

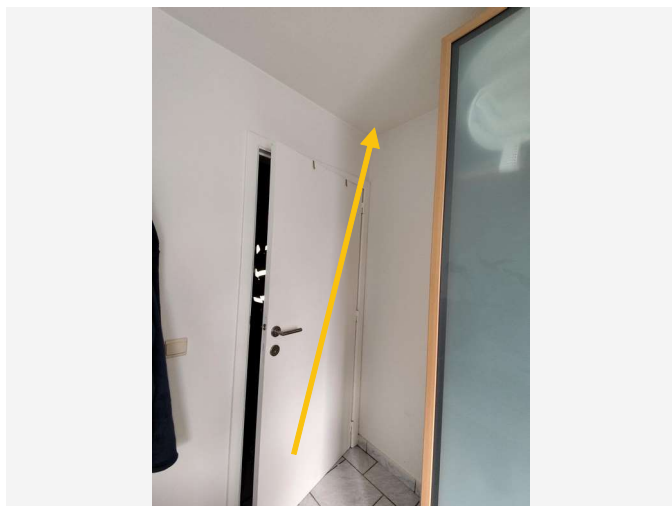
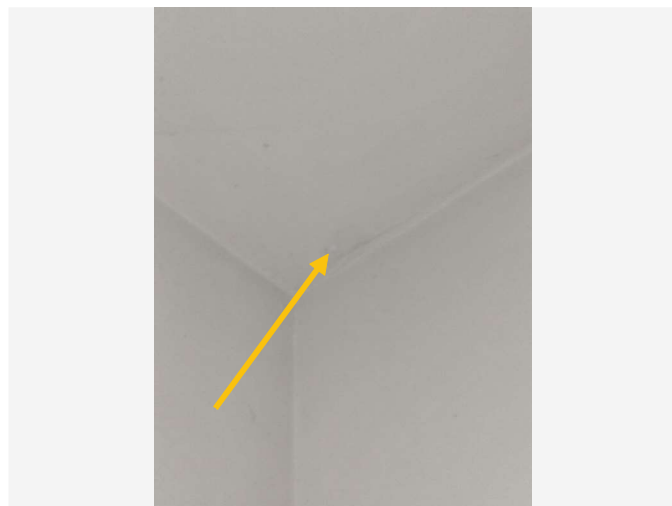
Fiche 4: Plafondpleister

Geen asbest

#	Type	Referentie	Resultaat
4.1	Mengmonster	2	Geen asbest
