Asbestinventarisatetest

Ruggeveldlaan 609/102, 2100 Antwerpen

Attestnummer : 20260304-000027.000

Uitgegeven op : 04.03.2026

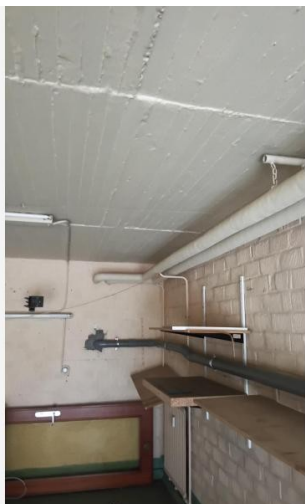
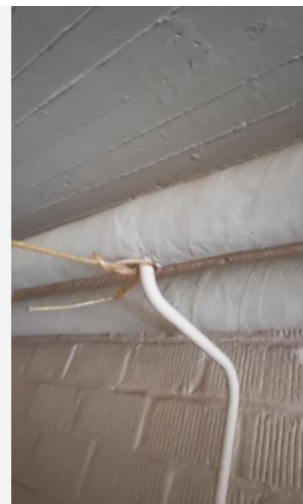
| Fiche 1: Leidingisolatie uit gips..... | 12 |

Het asbestmateriaal valt onder de mijlpaal van 2034.

| Eindbeoordeling materiaalrisico | Verhoogd materiaalrisico en/of verhoogde kans op vezelvrijgave |

| Gebondenheid | Categorie 2: niet-hechtgebonden met matrix |
| Asbestsoort (vezeltype) | Amfibool aanwezig, uitgezonderd crocidoliet |
| Afschermingsgraad van het gehele materiaal | Geheel of deels (ook) vrij aan de binnenlucht |
| Toestand van het materiaal | Licht beschadigd, licht verweerd. Intact calciumsilicaatmateriaal of categorie III 'gebondenheid' |

| Beschrijving | Leidingisolatie uit gips |
| Opmerking | <p>De omtrek is een gemiddelde, daar de omtrek over het trace' varieert.</p> <p>De dikte is een schatting van de isolatie en gips tot aan de drager .</p> <p>De lengte is een beredeneerd schatting van wat zichtbaar is. mogelijk zijn er in kruipruimte en onder de vloeren nog leidingen aanwezig. er worden geen rechten verleend aan deze waardes</p> |

Verwijderen

- Zorg voor een veilig beheer. Vermijd het beschadigen van het asbestmateriaal. Controleer de toestand jaarlijks op wijzigingen.
- Voer bijkomende staalname(s) uit.

- Hermetische zone (erkend asbestverwijderaar)
Deze toepassing kan/mag enkel worden verwijderd door een erkend asbestverwijderaar in hermetische zone.

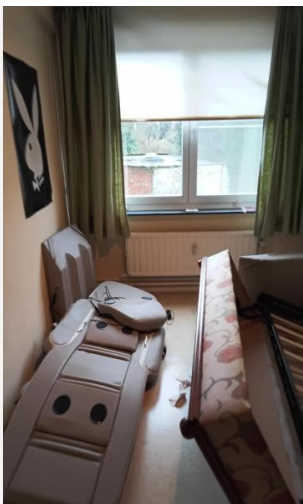
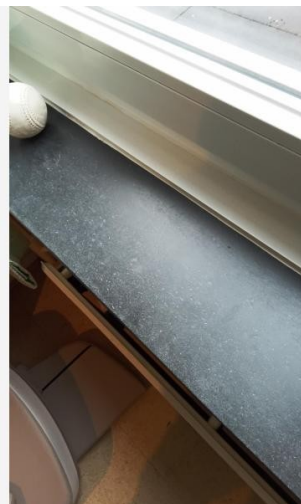
| Fiche 2: Massal vensterbank..... | 15 |

Het asbestmateriaal valt onder de mijlpaal van 2040.

bij vervangen van de ramen is het belang deze te vervangen. aangezien deze dan makkelijker loskomen.

| Eindbeoordeling materiaalrisico | Laag materiaalrisico en/of verlaagde kans op vezelvrijgave |

| Gebondenheid | Categorie 1: hechtgebonden in oorsprong |
| Asbestsoort (vezeltype) | Alleen chrysotiel |
| Toestand van het materiaal | Licht beschadigd, licht verweerd. Intact calciumsilicaatmateriaal of categorie III 'gebondenheid' |

| Beschrijving | Massal vensterbank |
| Opmerking | oppervlakte in een benaderende schatting waar geen rechten aan worden verleend . vezels zichtbaar |

Zorgvuldig beheren

- Zorg voor een veilig beheer. Vermijd het beschadigen van het asbestmateriaal. Controleer de toestand jaarlijks op wijzigingen.
- Voer bijkomende staalname(s) uit.

- Eenvoudige handelingen: mag via doe-het-zelf of door werknemer(s) met opleidingsattest eenvoudige handelingen
Door aannemer met opleidingsattest eenvoudige handelingen door lastige verlijming, Mocht deze makkelijk loskomen kan men deze wel zelf dubbel verpakt afvoeren.

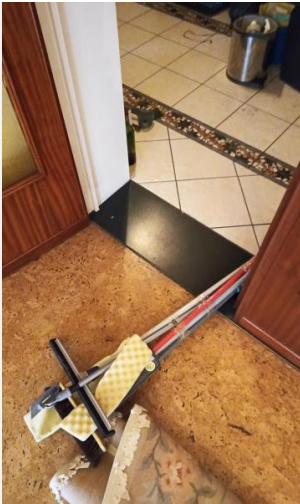
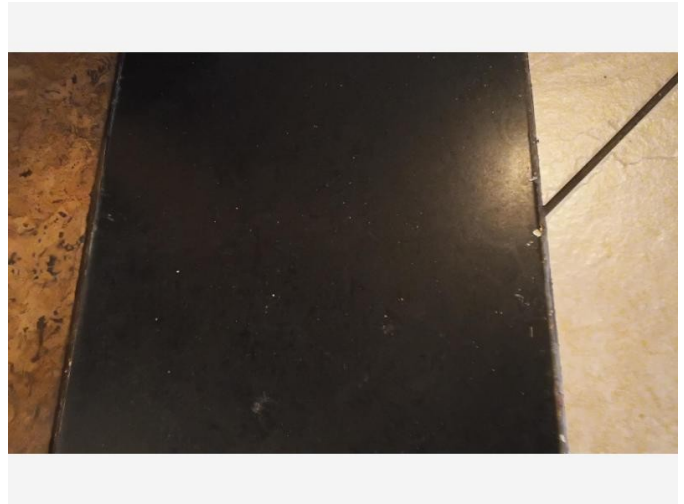
| Fiche 3: Massal entreport..... | 19 |

Het asbestmateriaal valt onder de mijlpaal van 2040.

verboden om dit materiaal te bedekken met bvb tegelwerk.

| Eindbeoordeling materiaalrisico | Laag materiaalrisico en/of verlaagde kans op vezelvrijgave |
| Opmerking | staat lijkt prima , al kan er door gebruik toch verdere slijtage en verwerking ontstaan. |

| Toestand van het materiaal | Licht beschadigd, licht verweerd. Intact calciumsilicaatmateriaal of categorie III 'gebondenheid' |

| Beschrijving | Massal entreport |
| Opmerking | <p>dikte is een schatting, deze ornamenten hebben geen uniforme dikte.</p> <p>de oppervlakte is een berekende schatting , waaraan geen rechten worden verleend .</p> <p>Er werd geen staal genomen. Opdrachtgever begrijpt dat daarom moet worden aangenomen dat deze toepassing asbest bevat, tot tegendeel wordt bewezen.</p> |

Zorgvuldig beheren

- Zorg voor een veilig beheer. Vermijd het beschadigen van het asbestmateriaal. Controleer de toestand jaarlijks op wijzigingen.
- Voer bijkomende staalname(s) uit.

- Eenvoudige handelingen: mag via doe-het-zelf of door werknemer(s) met opleidingsattest eenvoudige handelingen eerst de deur verwijderen Mocht deze makkelijk loskomen kan men deze wel zelf dubbel verpakt afvoeren .

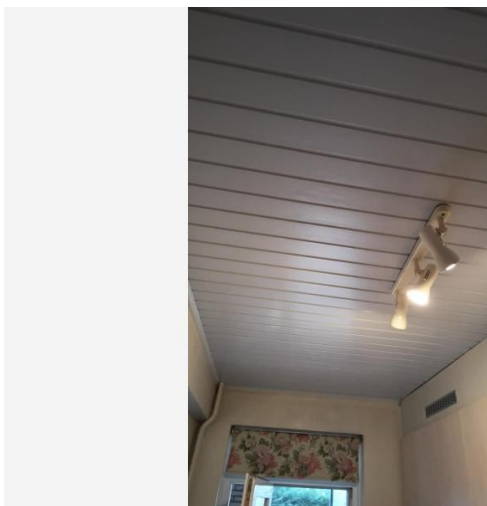
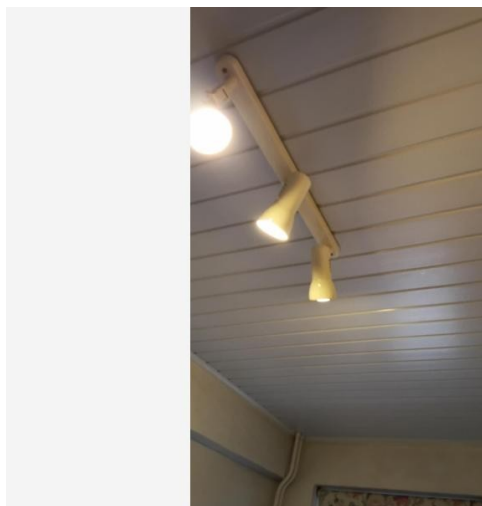
| Fiche 4: vals plafond keuken..... | 24 |

plafond is "vals" (hout of pvc)

hout of pvc bevat geen asbest.

maar er kan geen uitspraak worden gedaan over achterliggende ruimte of materialen (deze zijn niet waarneembaar)

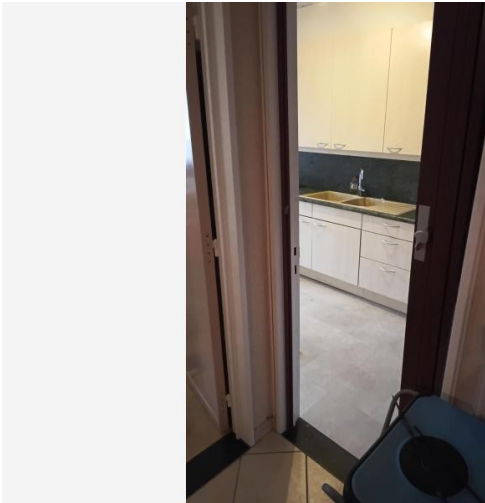
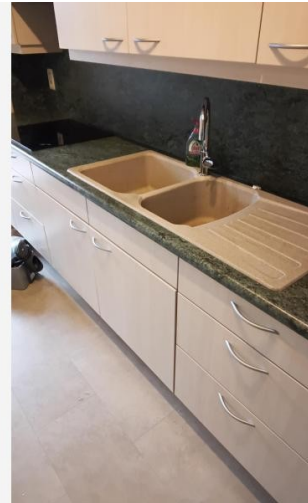
| Fiche 5: Keuken van na 2001 / modern..... | 25 |

moderne keuken van na 2001 en dus vrij van asbest verdachte antidreunsticker onder de spoelbak .

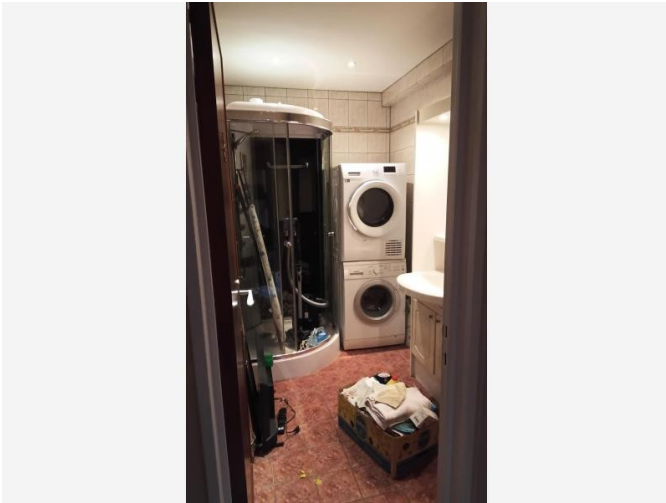
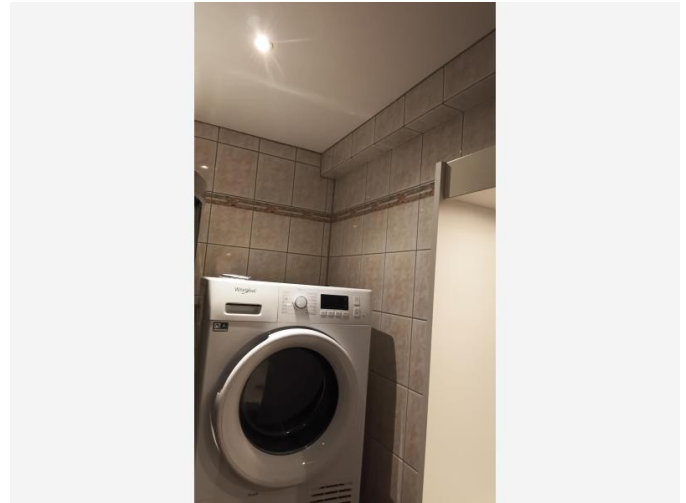
| Fiche 6: gelijkde intacte tegels..... | 26 |

allicht lijm achter deze tegels , niet te bemonsteren zonder destructief onderzoek

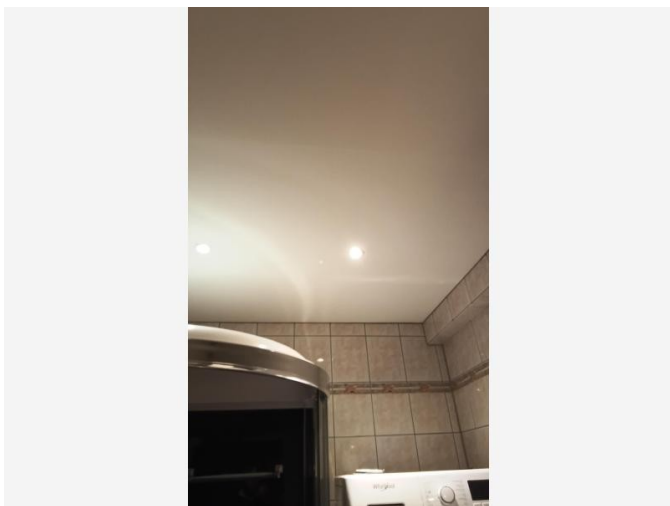
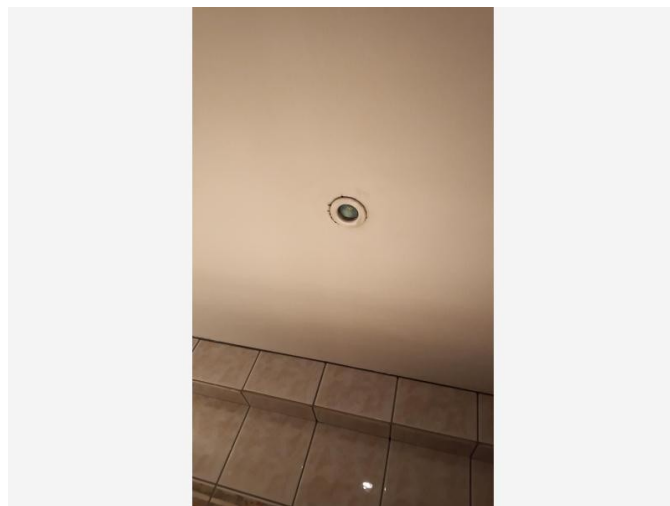
| Fiche 7: gipsplaat plafonds badkamer..... | 27 |

Gipsplaat met nietwaarneembare smeerlagen.

De deskundige kan geen uitspraak doen over onderliggende materialen. Daarvoor is destructief onderzoek nodig.

ook kon er geen afsmeerlaag worden vastgesteld (alles was geschilderd of behangen)

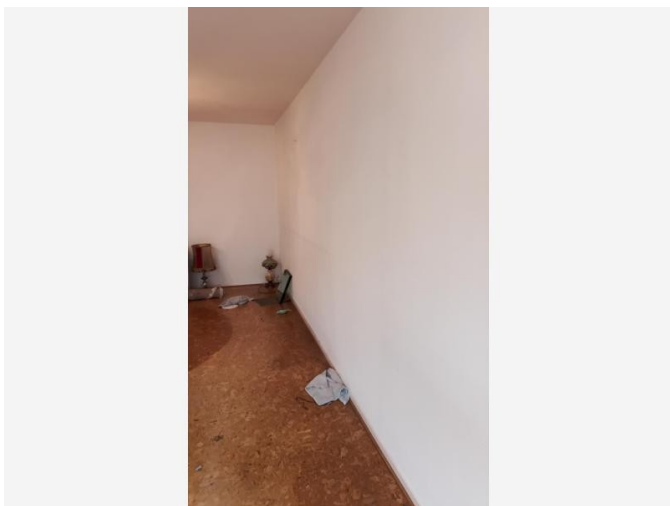
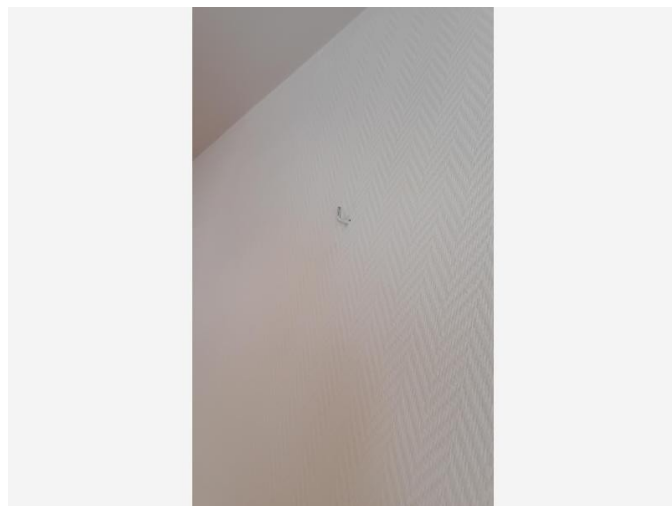
Fiche 8: pleister op de muren

Geen asbest

| # | Type | Referentie | Resultaat |
|---|---|---|---|
| 8.1 | Mengmonster | pleister mur | Geen asbest |

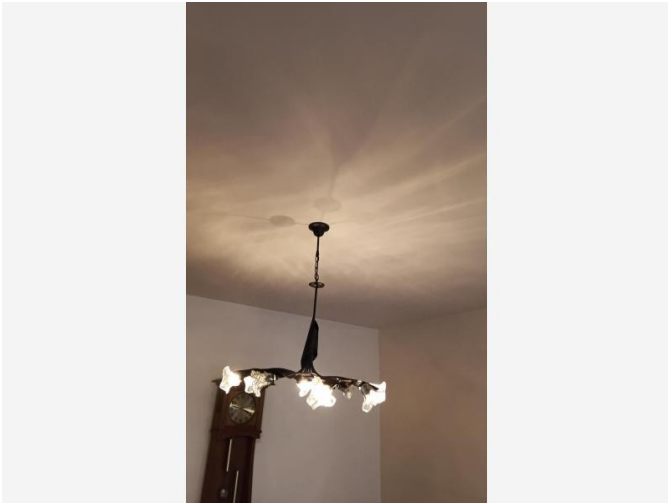
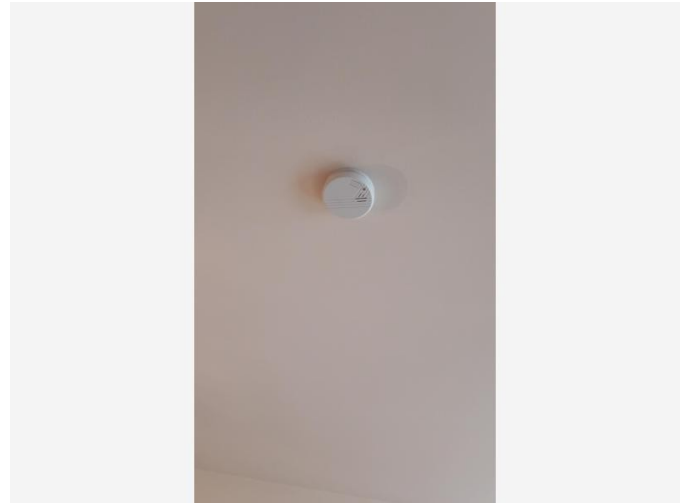
Fiche 9: pleister op de plafonds

Geen asbest

| # | Type | Referentie | Resultaat |
|---|---|---|---|
| 9.1 | Mengmonster | pleister plaf | Geen asbest |

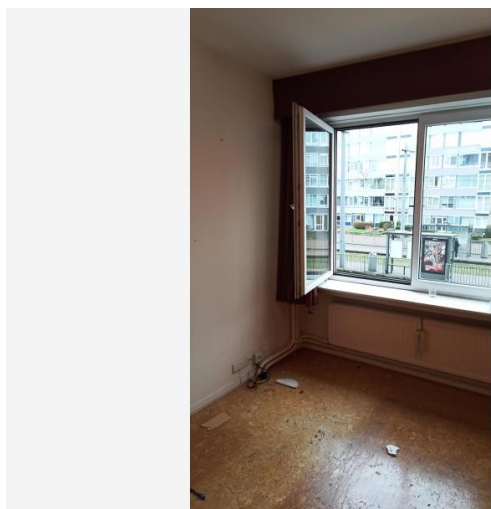
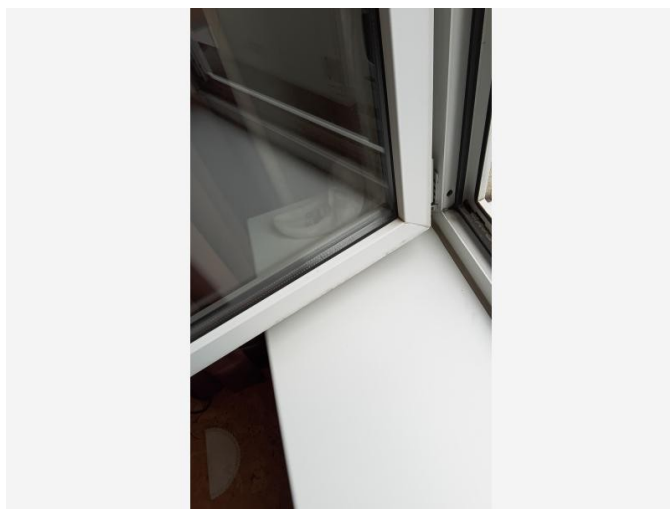
| Beschrijving | Notitie | Terug te vinden op plannen |
|---|---|---|
| Fiche 10: ramen met soepele kit | Ramen zijn van een recent bouwjaar. kit is soepel en/of met rubbers | Plan 1.1: appartement |
