Asbestinventarisatetest

Van de Willei 50, 2930 Brasschaat

Attestnummer : 20251007-000429.000

Uitgegeven op : 07.10.2025

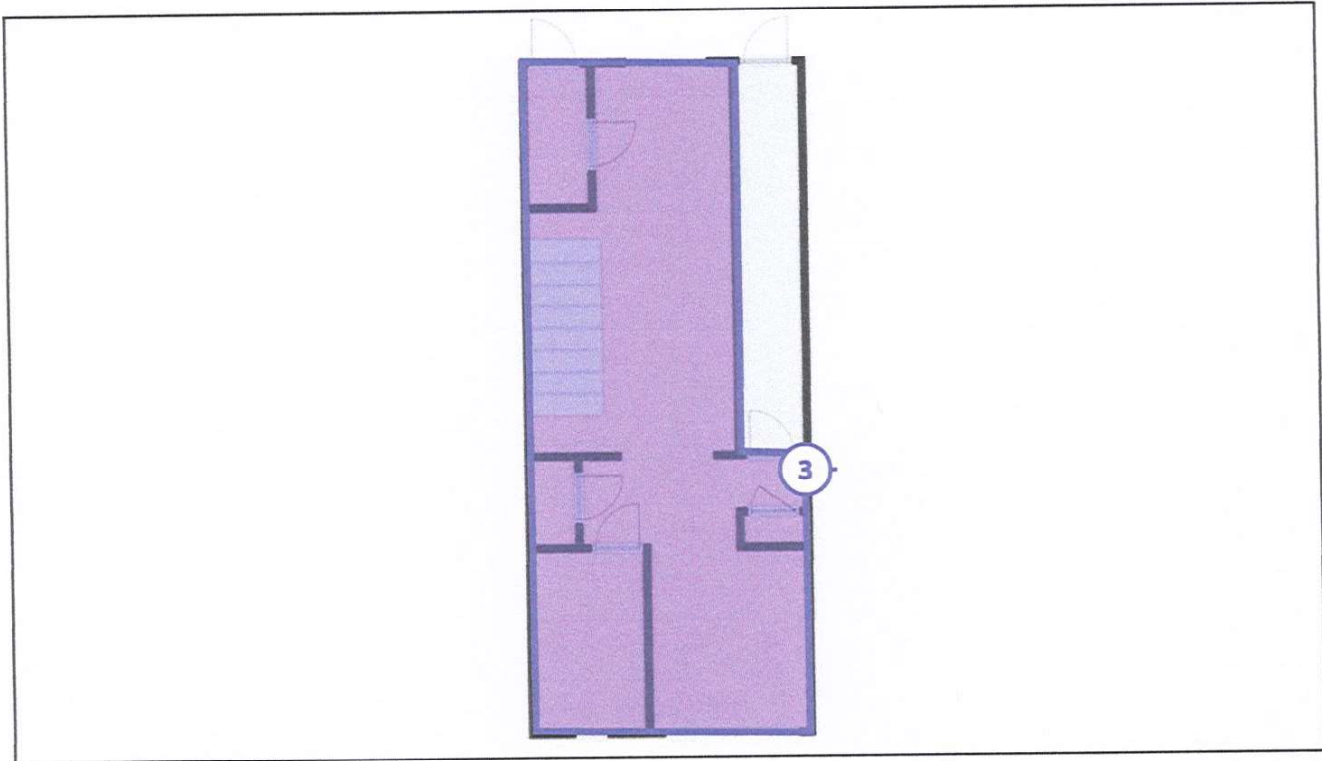
Plan 1.1: plan-gelijkvloers-valse-plafonds

Beschrijving	Type	Actie
3. Valse plafonds	Advies	-

Bij eventuele toekomstige renovaties en bij het wegnemen van de valse-plafonds is het aangewezen om het pleisterwerk van de plafonds alsnog te laten testen!

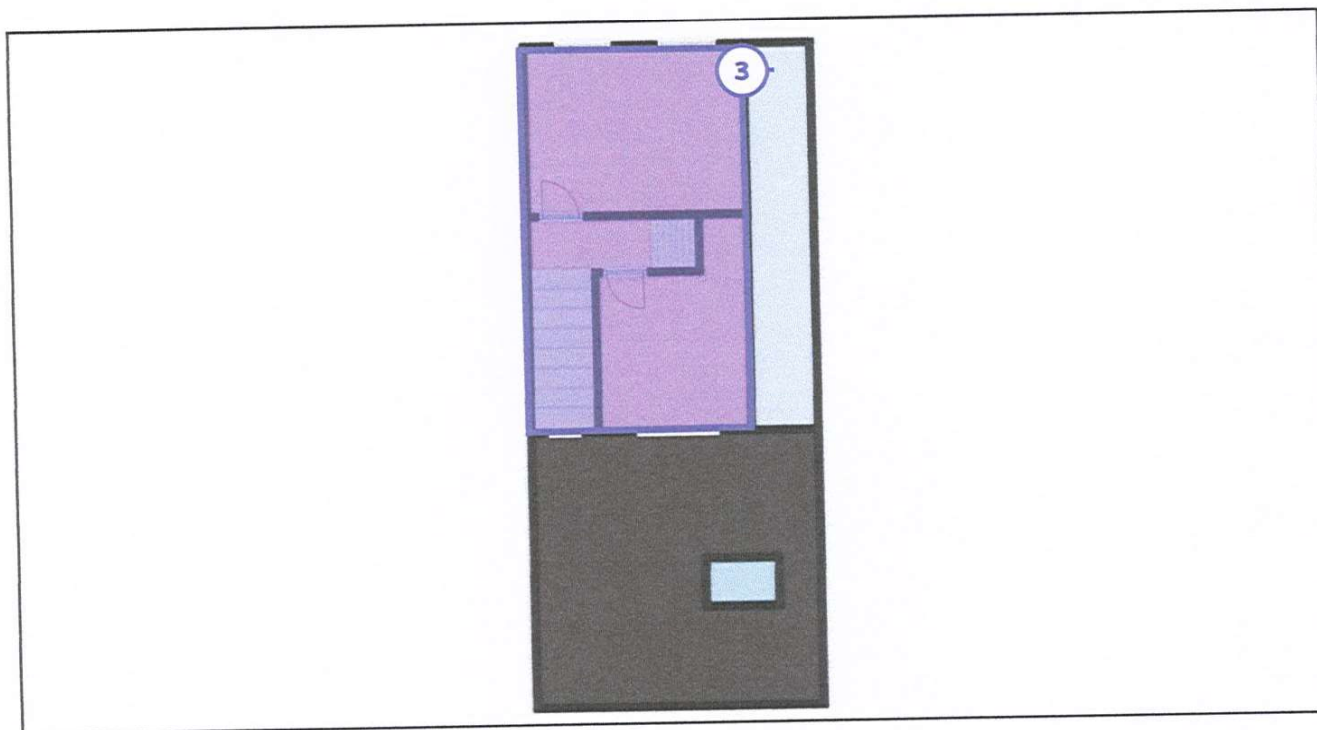
Plan 1.4: plan-1ste-verdiep-valse-plafonds

Beschrijving	Type	Actie
3. Valse plafonds	Advies	-

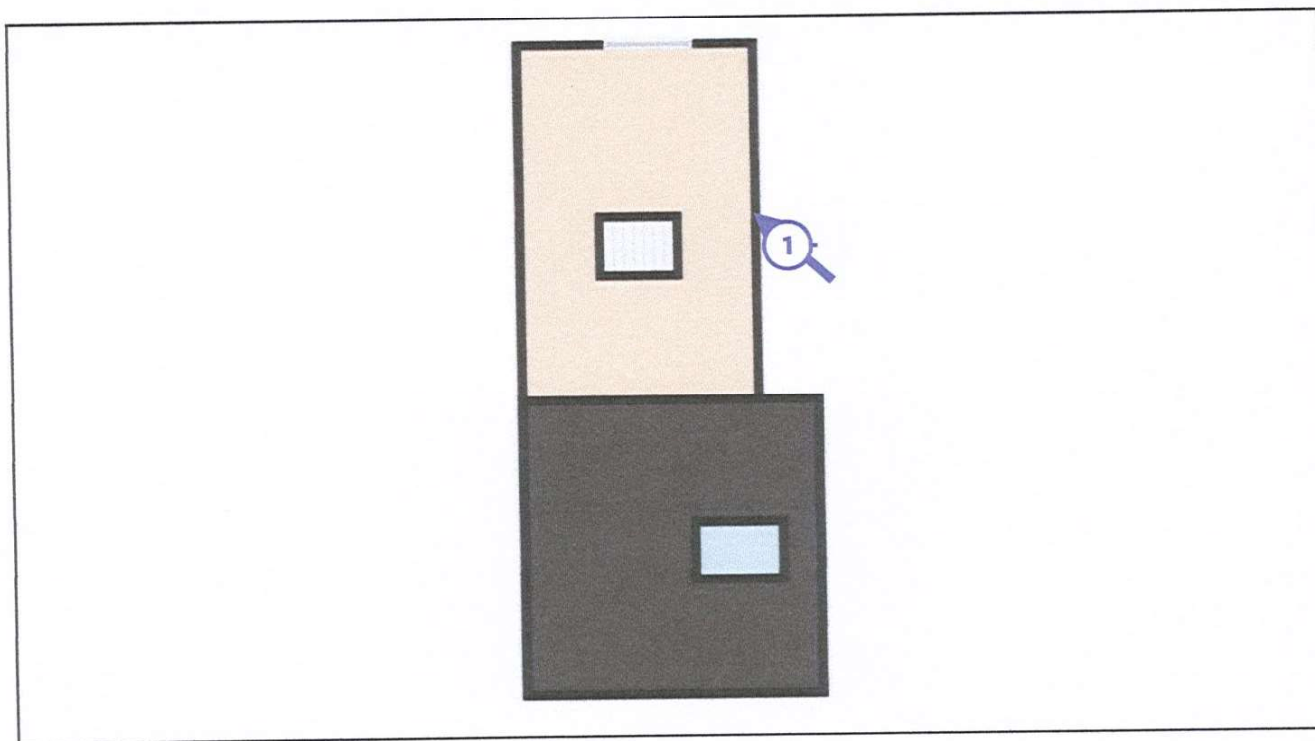
Plan 1.8: plan-2de-verdiep-cementering-schouw

Beschrijving	Type	Actie
1. cementering schouw	Beperking	-

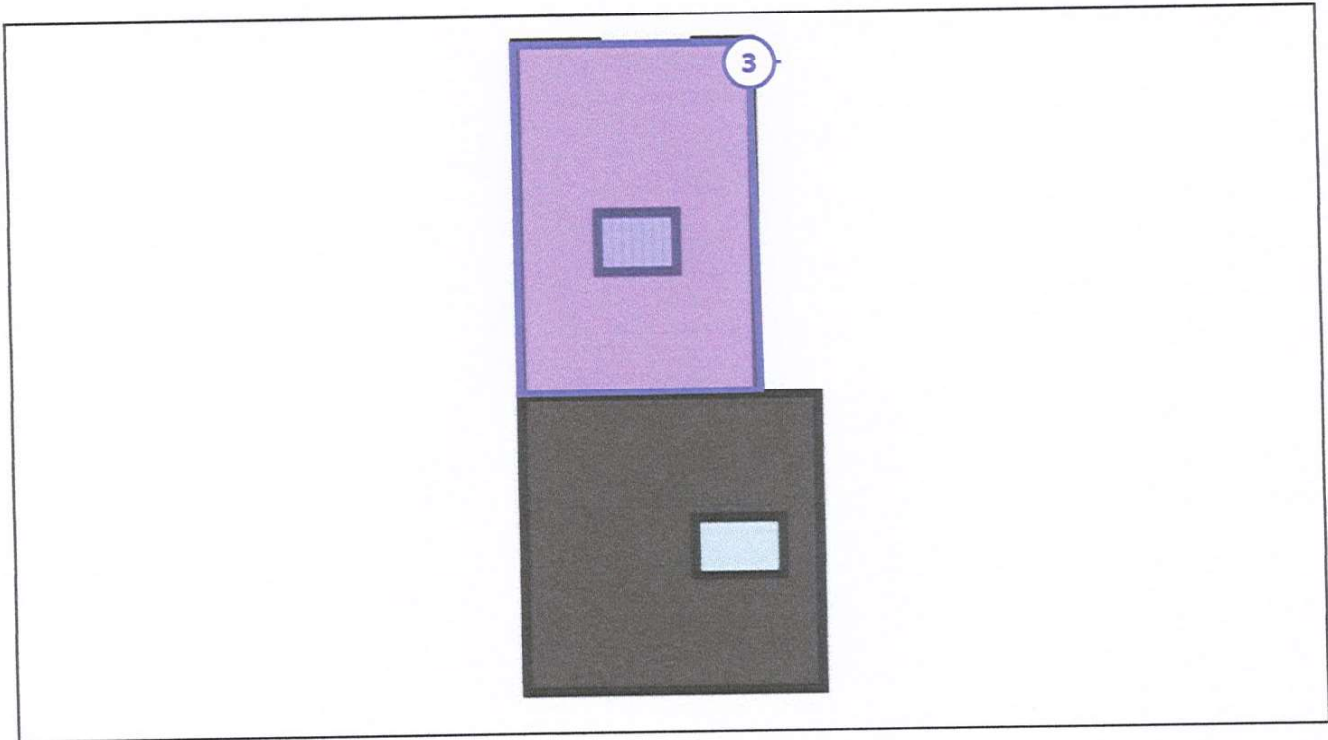
Plan 1.9: plan-2de-verdiep-valse-plafonds

Beschrijving	Type	Actie
3. Valse plafonds	Advies	-

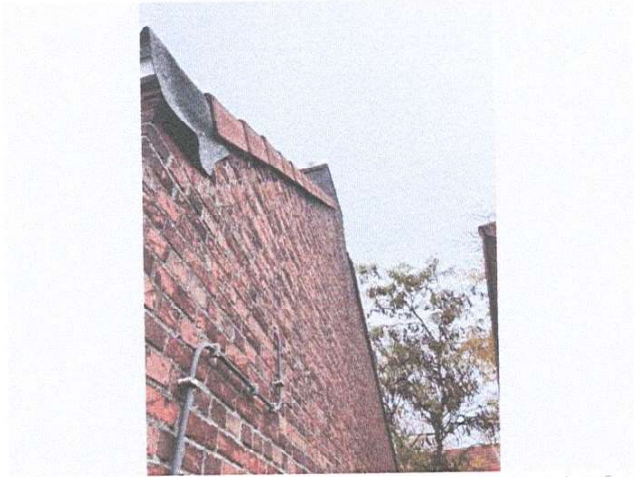
Situeringfoto

Tijdelijke beperking

Reden: Het te onderzoeken materiaal situeert zich hoger dan 3,50 m te rekenen vanaf een veilige ondergrond

Uitleg van de asbestdeskundige: De schouw kon niet geïnspecteerd worden door een hoogte hoger dan 3,5 meter vanaf een veilige ondergrond.

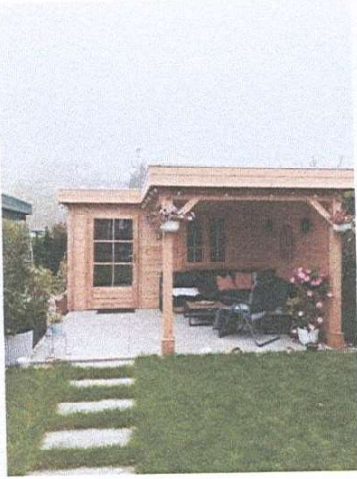
Fiche 2: Tuinhuis

Uitgesloten van inspectie

Bouwjaar: 2024

Constructies gebouwd vanaf 2001 moeten niet onderzocht worden

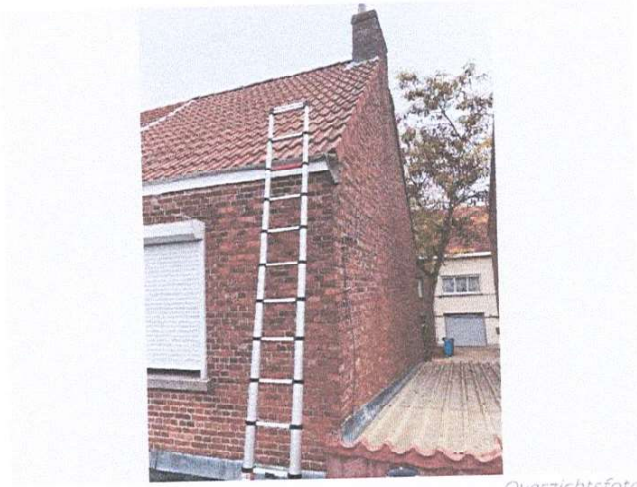
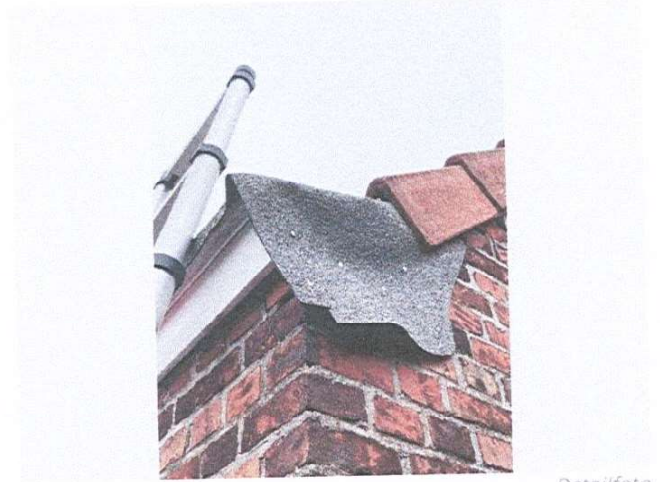
Fiche 4: Roofing dakgoot

Geen asbest

#	Type	Referentie	Resultaat
4.1	Puntmonster	004	Geen asbest

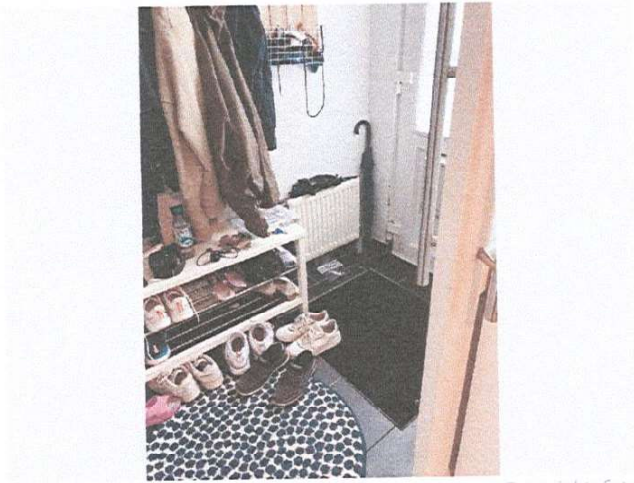
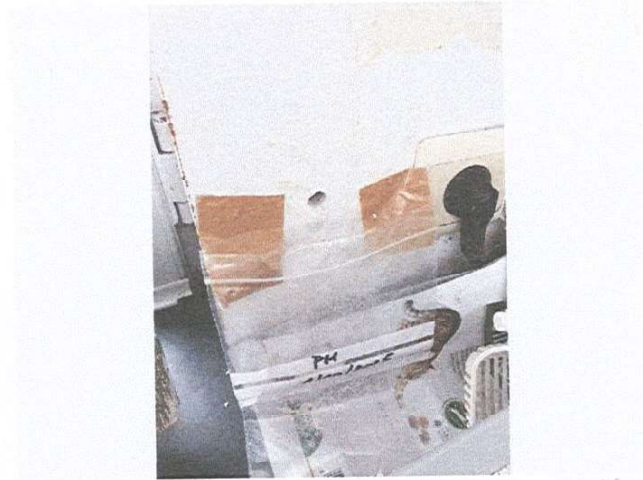
Fiche 5: pleisterwerk muren

Geen asbest

#	Type	Referentie	Resultaat
5.1	Mengmonster	001	Geen asbest

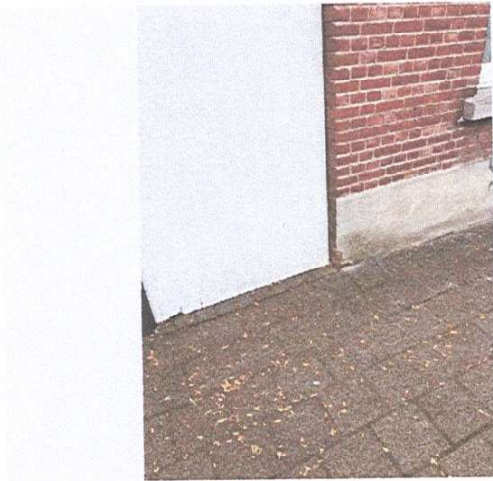
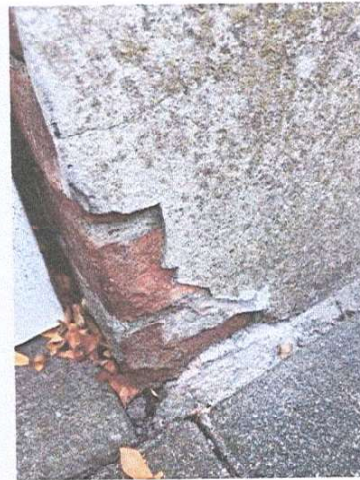
Fiche 6: cementering muur

Geen asbest

#	Type	Referentie	Resultaat
6.1	Mengmonster	002	Geen asbest

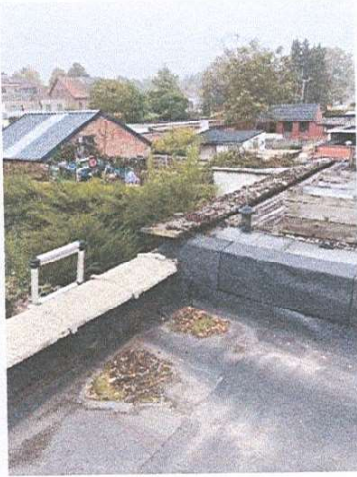
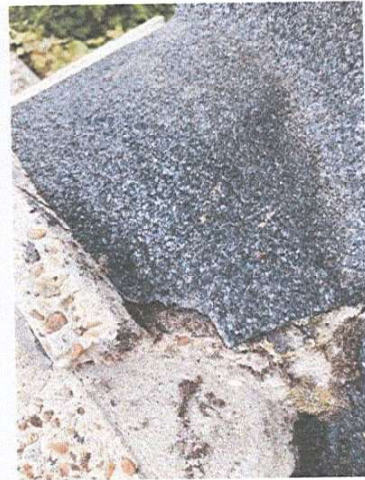
Fiche 7: roofing platdak

Geen asbest

#	Type	Referentie	Resultaat
7.1	Puntmonster	003	Geen asbest
