Asbestinventarisatetest

Kloosterstraat 15, 2470 Retie

Attestnummer : 20260401-000292.000

Niet-asbestveilig

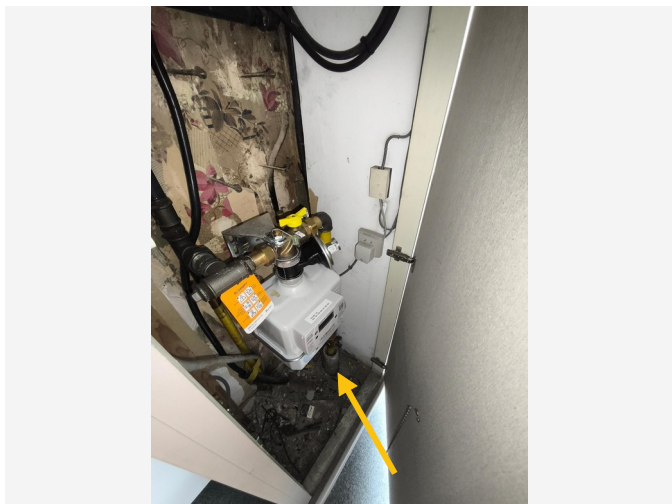
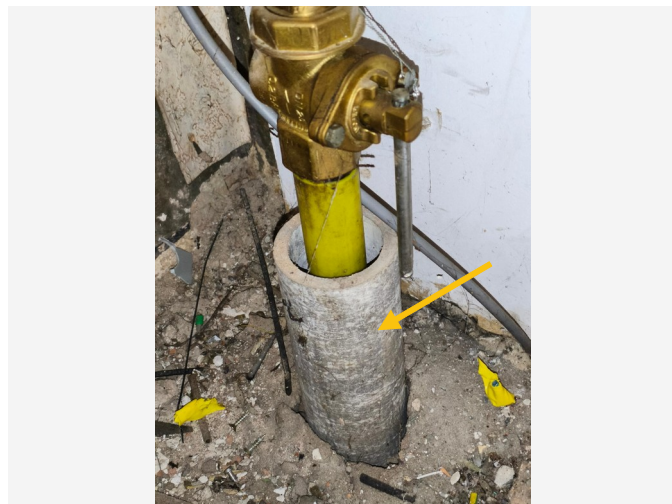
Het asbestmateriaal valt onder de mijlpaal van 2040.

Eindbeoordeling materiaalrisico	Verhoogd materiaalrisico en/of verhoogde kans op vezelvrijgave
---------------------------------	--

Beschrijving	AC doorvoerbuis (visueel vastgesteld)
Omgeving	Binnen
Primaire drager	Sanitaire infrastructuur en uitrusting (toe- en afvoer)
Asbestmateriaal	Buis, koker, leiding, pijp, doorvoer
Bindmiddel van asbestmateriaal	Cement
Gebondenheid op basis van bindmiddel	Hecht
Hoeveelheid (lengte - omtrek - dikte - aantal)	<ul style="list-style-type: none">• 0,20 m - 10,00 cm - 1,00 cm - 1 stuk
Totaal volume	< 0,001 m ³
Eenvoudig bereikbaar	Ja
Bevestigingswijze	<ul style="list-style-type: none">• Verlijmd, ingegoten, versmeerd
Identificatiemethode	<p>De asbestdeskundige beoordeelt het materiaal als asbestverdacht en dus asbesthoudend, en dit zonder monstername.</p> <p>Motivatie: De monstername brengt andere schade aan dan schade die inherent is aan de monstername.</p>
Destructieve handeling voor identificatie	Nee
Opmerking	De vermelde oppervlaktes, diktes, gewichten en volumes betreffen een beredeneerde schatting. Er worden geen rechten verleend aan deze oppervlaktes/diktes/volumes.

- Zorg voor een veilig beheer. Vermijd het beschadigen van het asbestmateriaal. Controleer de toestand jaarlijks op wijzigingen.
- Voer bijkomende staalname(s) uit.

De buisc kan voorzichtig rondom losgebeiteld worden (zonder deze te breken), extra bevochtigen om stof te voorkomen. Standaard dragen van de nodige wegwerp beschermingsmiddelen FFP 3 masker, handschoenen en tyvec CAT III type 5-6, afwasbaar schoeisel.

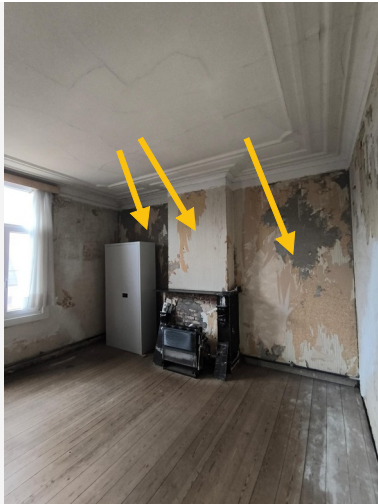
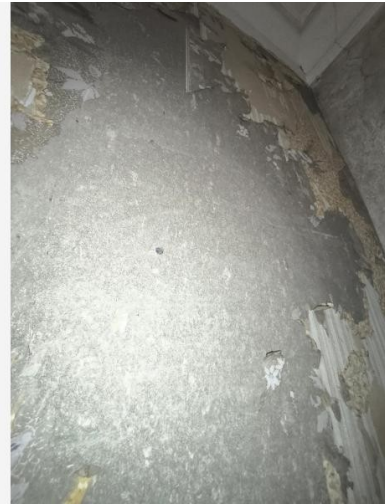
Het asbestmateriaal valt onder de mijlpaal van 2040.

Eindbeoordeling materiaalrisico	Verhoogd materiaalrisico en/of verhoogde kans op vezelvrijgave
Opmerking	mosgroei is matig beschadigd

Beschrijving	Ac plaatmateriaal (wandbekleding)
Omgeving	Binnen
Primaire drager	Binnenwand
Asbestmateriaal	Plaat, paneel, tablet - Generiek
Bindmiddel van asbestmateriaal	Cement
Gebondenheid op basis van bindmiddel	Hecht
Hoeveelheid (oppervlakte - dikte - aantal)	• 11,00 m ² - 1,00 cm - 2 stuks
Totaal volume	0,22 m ³
Eenvoudig bereikbaar	Ja
Bevestigingswijze	<ul style="list-style-type: none">• Geklemd• Genageld, geniet
Identificatiemethode	<p>De asbestdeskundige beoordeelt het materiaal als asbestverdacht en dus asbesthoudend, en dit zonder monstername.</p> <p>Motivatie: De monstername brengt andere schade aan dan schade die inherent is aan de monstername.</p>
Destructieve handeling voor identificatie	Nee
Opmerking	De platen zijn visueel vastgesteld. De vermelde oppervlaktes, diktes en volumes betreffen een beredeneerde schatting. Er worden geen rechten verleend aan deze oppervlaktes/diktes/volumes.

- Verwijder dit asbestmateriaal zo snel mogelijk. Volg de toestand goed op.
- Voer bijkomende staalname(s) uit.

- Eenvoudige handelingen: mag via doe-het-zelf of door werknemer(s) met opleidingsattest eenvoudige handelingen
EH via doe-het-zelf Standaard dragen van de nodige wegwerp beschermingsmiddelen FFP 3 masker , handschoenen en tyvec CAT III type 5-6 , afwasbaar schoeisel Indien mogelijk de ondervloer afdekken , platen voorzichtig verwijderen, extra fixeren, niet breken , niet gooien, onmiddellijk dubbel verpakken , luchtdicht afsluiten of voorzichtig in container met asbest bag plaatsen. Voldoende benevelen/bevochtigen tijdens de duur van de werken. Indien platen in slechte staat zijn en kans bestaat op breken : Eenvoudige handeling opgeleid personeel , alle werknemer(s) moeten wel beschikken over een opleidingsattest eenvoudige handelingen 8u Voor hechtgebonden toepassingen: Bij verwijdering door doe-het-zelf moet men dit afval dubbel en luchtdicht verpakt aandienen bij het gemeentelijk recyclagepark. Men raadpleegt best op voorhand de voorwaarden van het recyclagepark. Zie ook link Zie <https://ovam.vlaanderen.be/wie-mag-wat-verwijderen> <https://ovam.vlaanderen.be/voorzorgsmaatregelen-bij-asbestverwijdering> <https://ovam.vlaanderen.be/asbestafval-afvoeren> Zie ook wetgevend kader (website van de OVAM en CODEX

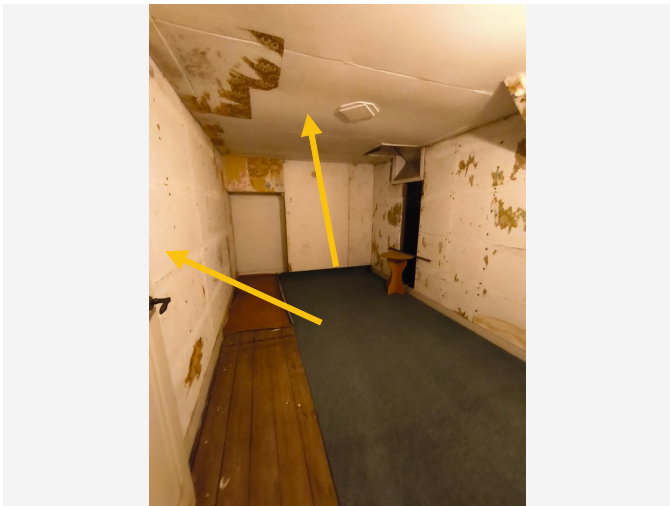
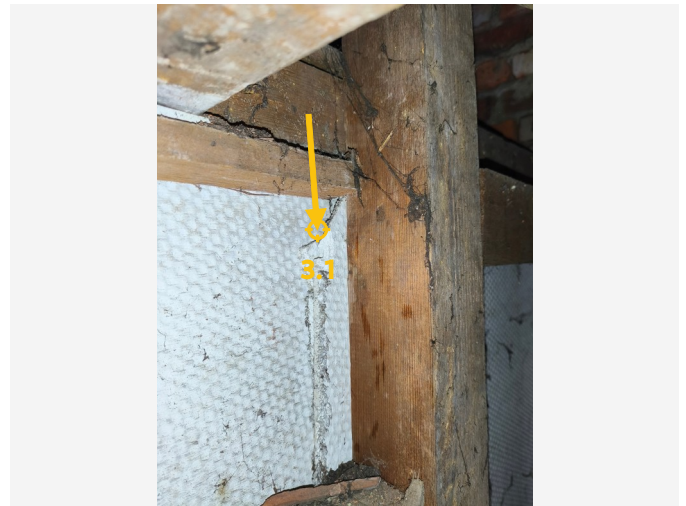
Het asbestmateriaal valt onder de mijlpaal van 2034.

Eindbeoordeling materiaalrisico	Verhoogd materiaalrisico en/of verhoogde kans op vezelvrijgave
---------------------------------	--

Beschrijving	Gipsplaten (binnenwand en plafond)
Omgeving	Binnen
Primaire drager	Binnenwand
Asbestmateriaal	Plaat, paneel, tablet - Calciumsilicaat (type Pical, type Promatect)
Bindmiddel van asbestmateriaal	Calciumsilicaat
Gebondenheid op basis van bindmiddel	Niet-hechtgebonden
Hoeveelheid (oppervlakte - dikte - aantal)	• 110,00 m ² - 1,00 cm - 1 stuk
Totaal volume	1,10 m ³
Eenvoudig bereikbaar	Ja
Bevestigingswijze	<ul style="list-style-type: none">• Geklemd• Genageld, geniet
Identificatiemethode	Een monstername door de asbestdeskundige met laboanalyse door een asbestlabo.
Destructieve handeling voor identificatie	Nee
Opmerking	De vermelde oppervlaktes, diktes, gewichten en volumes betreffen een beredeneerde schatting. Er worden geen rechten verleend aan deze oppervlaktes/diktes/volumes.

- Zorg voor een veilig beheer. Vermijd het beschadigen van het asbestmateriaal. Controleer de toestand jaarlijks op wijzigingen.

- Hermetische zone (erkend asbestverwijderaar)
EH erkend saneerder asbesthoudend plaatmateriaal en asbestkarton. Het asbest moet gefixeerd zijn en de saneerder moet het eenvoudig kunnen demonteren, wegnemen en verpakken zonder de asbesthoudende materialen te breken of beschadigen. Preventiemaatregelen bij verwijdering: Saneerder zal de verwijderingsmethode toelichten in zijn werkplan > de te verwijderen of te demonteren materialen worden voorafgaand gefixeerd met een daarvoor speciaal ontwikkelde vloeistof teneinde de hoeveelheid asbestvezels in de lucht zo laag mogelijk te houden > de techniek voor uitvoering wordt geëvalueerd door luchtmetingen uitgevoerd door een erkend laboratorium, om na te gaan of door de toepassing van deze techniek, het asbestgehalte in de lucht niet hoger is dan 0,01 vezel per cm³ (indien deze concentratie wordt overschreden, dan zal de techniek HZ worden toegepast) Zie ook link Zie <https://ovam.vlaanderen.be/wie-mag-wat-verwijderen> <https://ovam.vlaanderen.be/voorzorgsmaatregelen-bij-asbestverwijdering> <https://ovam.vlaanderen.be/asbestafval-afvoeren> Zie ook wetgevend kader (website van de OVAM en CODEX boek VI titel 3). <http://werk.belgie.be/sites/default/files/content/documents/Welzijn%20op%20het%20werk/Regelgeving/Codex%20boek%20VI%20titel%203%20Asbest.pdf> methodiek verwijderingsmethodes

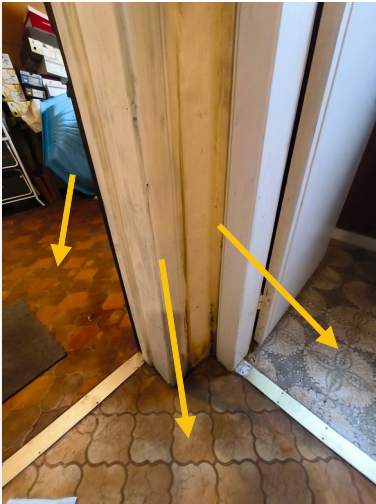
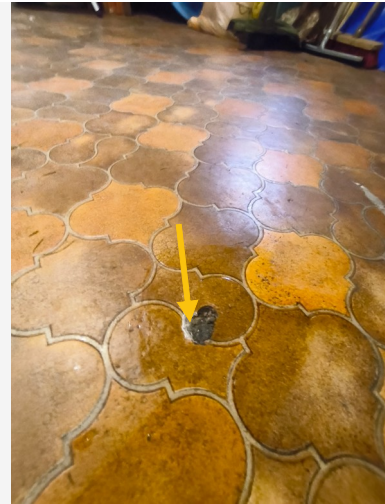
Beschrijving	Vinylvloeren met kartonlaag gelijmd
Omgeving	Binnen
Primaire drager	Vloer
Asbestmateriaal	Prefab - afwerking - Vloerzeil
Bindmiddel van asbestmateriaal	Karton - papier - viltachtig
Gebondenheid op basis van bindmiddel	Niet-hechtgebonden
Hoeveelheid (oppervlakte - aantal)	<ul style="list-style-type: none">• 24,00 m² - 1 stuk
Totale oppervlakte	24,00 m ²
Eenvoudig bereikbaar	Ja
Bevestigingswijze	<ul style="list-style-type: none">• Verlijmd, ingegoten, versmeerd
Identificatiemethode	Een monsternamen door de asbestdeskundige met laboanalyse door een asbestlabo.
Destructieve handeling voor identificatie	Nee
Opmerking	<p>De bovenzijde bestaat uit kunststof (vinyl). De onderzijde van het vloerzeil bestaat uit karton.</p> <p>De vermelde oppervlaktes en volumes betreffen een beredeneerde schatting. Er worden geen rechten verleend aan deze oppervlaktes/volumes. De dikte is een schatting die voorkomt uit de monsterplaatsen en is daarom niet altijd representatief</p>

- Hermetische zone (erkend asbestverwijderaar) bevestiging gelijmd (wit of zwarte lijm) : HZ Erkend saneerder . Bij het lostrekken van de vinyl zal de onderlaag scheuren. Een kartonnen onderlaag is losgebonden. Lijmresten worden met een freesmachine verwijderd in een hermetische zone. Zie ook link <https://ovam.vlaanderen.be/wie-mag-wat-verwijderen> <https://ovam.vlaanderen.be/voorzorgsmaatregelen-bij-asbestverwijdering> <https://ovam.vlaanderen.be/asbestafval-afvoeren> Zie ook wetgevend kader (website van de OVAM en CODEX boek VI titel 3). <http://werk.belgie.be/sites/default/files/content/documents/Welzijn%20op%20het%20werk/Regelgeving/Codex%20boek%20VI%20titel%203%20Asbest.pdf> methodiek verwijderingsmethodes worden achteraan in het attest verder toegelicht

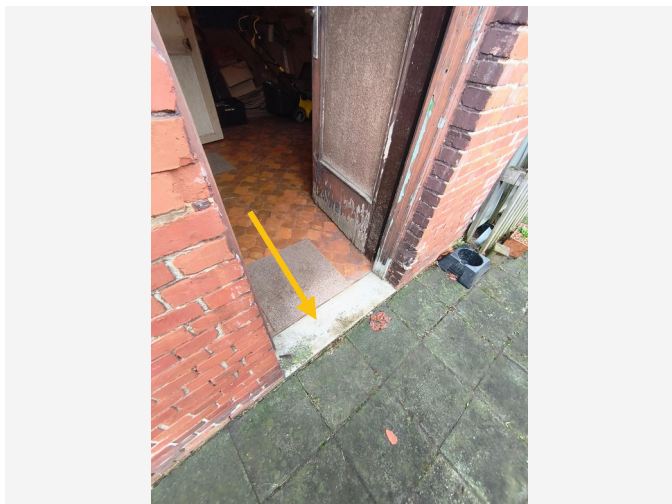
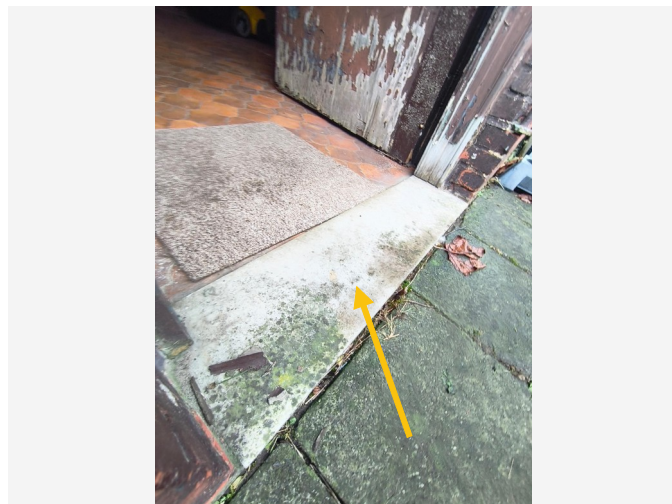
Beschrijving	Deurdorpel buiten (asbestcement)
Omgeving	Buiten
Primaire drager	Wandopening verticaal (raam, deur, ...)
Asbestmateriaal	Plaat, paneel, tablet - Generiek
Bindmiddel van asbestmateriaal	Cement
Gebondenheid op basis van bindmiddel	Hecht
Hoeveelheid (oppervlakte - dikte - aantal)	<ul style="list-style-type: none"> • 0,30 m² - 4,00 cm - 1 stuk
Totaal volume	0,012 m ³
Eenvoudig bereikbaar	Ja
Bevestigingswijze	<ul style="list-style-type: none"> • Verlijmd, ingegoten, versmeerd
Identificatiemethode	<p>De asbestdeskundige beoordeelt het materiaal als asbestverdacht en dus asbesthoudend, en dit zonder monstername.</p> <p>Motivatie: De monstername brengt andere schade aan dan schade die inherent is aan de monstername.</p>
Destructieve handeling voor identificatie	Nee
Opmerking	<p>De venster-deurdorpel is visueel als asbestverdacht herkend.</p> <p>De vermelde oppervlaktes, diktes, gewichten en volumes betreffen een beredeneerde schatting. Er worden geen rechten verleend aan deze oppervlaktes/diktes/volumes.</p>

- Eenvoudige handelingen: mag via doe-het-zelf of door werknemer(s) met opleidingsattest eenvoudige handelingen
EH via doe-het zelf : De dorpels of tabletten kunnen voorzichtig losgebeiteld worden, zonder de toepassing zelf te breken , extra bevochtigen om stof te voorkomen Standaard dragen van de nodige wegwerp beschermingsmiddelen FFP 3 masker , handschoenen en tyvec CAT III type 5-6 , afwasbaar schoeisel Verpakken in dubbel plastic folie , sluit luchtdicht af en afvoeren naar het containerpark als hechtgebonden asbestafval. Voor hechtgebonden toepassingen: Bij verwijdering door doe-het-zelf moet men dit afval dubbel en luchtdicht verpakt aandienen bij het gemeentelijk recyclagepark. Men raadpleegt best op voorhand de voorwaarden van het recyclagepark. Zie ook link Zie <https://ovam.vlaanderen.be/wie-mag-wat-verwijderen> <https://ovam.vlaanderen.be/voorzorgsmaatregelen-bij-asbestverwijdering> <https://ovam.vlaanderen.be/asbestafval-afvoeren> Zie ook wetgevend kader (website van de OVAM en CODEX boek VI titel 3). <http://werk.belgie.be/sites/default/files/content/documents/Welzijn%20op%20het>

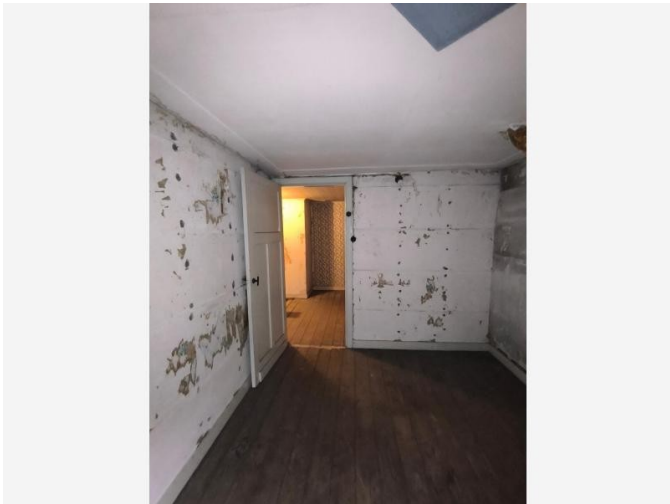
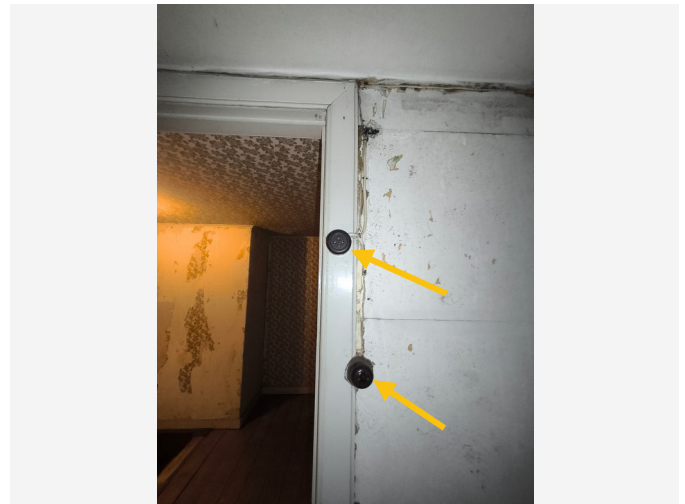
Fiche 7: Bakeliet lichtschakelaar en stopcontact slaapkamer 3

Beschrijving	Bakeliet lichtschakelaar en stopcontact slaapkamer 3
Omgeving	Binnen
Primaire drager	Communicatie en elektrische infrastructuur en uitrusting
Asbestmateriaal	Plaat, paneel, tablet - Type Bakeliet
Bindmiddel van asbestmateriaal	Kunststof of -hars
Gebondenheid op basis van bindmiddel	Hecht
Hoeveelheid (oppervlakte - dikte - aantal)	<ul style="list-style-type: none"> • 0,01 m² - 1,00 cm - 2 stuks
Totaal volume	< 0,001 m ³
Eenvoudig bereikbaar	Ja
Bevestigingswijze	<ul style="list-style-type: none"> • Geschroefd
Identificatiemethode	<p>De asbestdeskundige beoordeelt het materiaal als asbestverdacht en dus asbesthoudend, en dit zonder monstername.</p> <p>Motivatie: De monstername brengt andere schade aan dan schade die inherent is aan de monstername.</p>
Destructieve handeling voor identificatie	Nee
Opmerking	<p>Het is moeilijk te bepalen of de bakeliettoepassingen in de woning ook effectief asbesthoudend zijn (het kan ook gaan om de asbestvrije variant).</p> <p>Er werd geen monster genomen ovw beschadiging aan een elektrisch gerelateerde toepassing, extra controle bij verwijdering van het verdacht materiaal.</p>

- Eenvoudige handelingen: mag via doe-het-zelf of door werknemer(s) met opleidingsattest eenvoudige handelingen
Schakelaars, stopcontacten en andere gelijkaardige toepassingen kunnen eenvoudig losgeschroefd worden --> EH doe-het-zelf. Afgesloten of verzegelde kast --> EH opgeleid techniker personeel 8u basisopleiding asbest. Voor elektrische infrastructuur en uitrusting dient u vooraleer men deze toepassing gaat bevochtigen de elektriciteit af te sluiten (zoniet elektrocutie-/brandgevaar). standaard dragen van de nodige wegwerp beschermingsmiddelen FFP 3 masker , handschoenen en tyvec CAT III type 5-6 , afspoelbaar schoeisel Losschroeven en dubbel verpakken in plastic , sluit luchtdicht af en breng dit als hechtgebonden afval naar een plaatselijk containerpark. Voor hechtgebonden toepassingen: Bij verwijdering door doe-het-zelf moet men dit afval dubbel en luchtdicht verpakt aandienen bij het gemeentelijk recyclagepark. Men raadpleegt best op voorhand de voorwaarden van het recyclagepark.

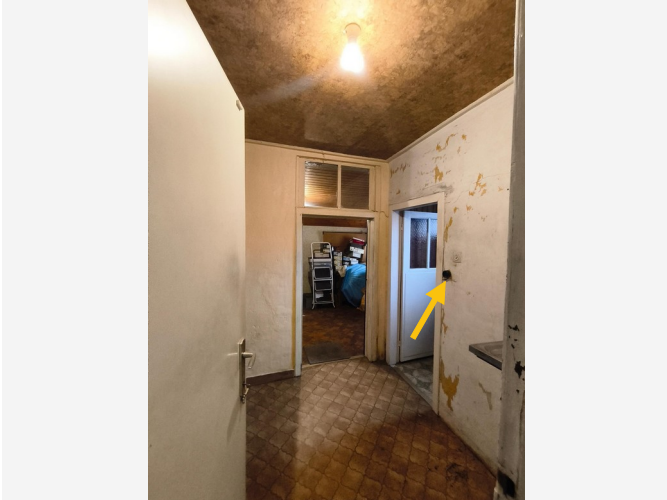
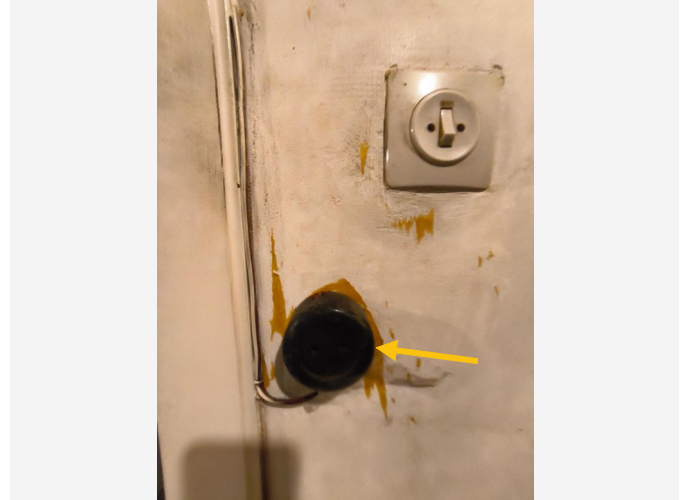
Fiche 10: Bakeliet lichtschakelaar sas achteraan (gelijkvloers)

Beschrijving	Bakeliet lichtschakelaar sas achteraan (gelijkvloers)
Omgeving	Binnen
Primaire drager	Communicatie en elektrische infrastructuur en uitrusting
Asbestmateriaal	Plaat, paneel, tablet - Type Bakeliet
Bindmiddel van asbestmateriaal	Kunststof of -hars
Gebondenheid op basis van bindmiddel	Hecht
Hoeveelheid (oppervlakte - dikte - aantal)	<ul style="list-style-type: none"> • 0,01 m² - 1,00 cm - 1 stuk
Totaal volume	< 0,001 m ³
Eenvoudig bereikbaar	Ja
Bevestigingswijze	<ul style="list-style-type: none"> • Geschroefd
Identificatiemethode	<p>De asbestdeskundige beoordeelt het materiaal als asbestverdacht en dus asbesthoudend, en dit zonder monstername.</p> <p>Motivatie: De monstername brengt andere schade aan dan schade die inherent is aan de monstername.</p>
Destructieve handeling voor identificatie	Nee
Opmerking	<p>Het is moeilijk te bepalen of de bakeliettoepassingen in de woning ook effectief asbesthoudend zijn (het kan ook gaan om de asbestvrije variant).</p> <p>Er werd geen monster genomen ovw beschadiging aan een elektrisch gerelateerde toepassing, extra controle bij verwijdering van het verdacht materiaal.</p>

- Eenvoudige handelingen: mag via doe-het-zelf of door werknemer(s) met opleidingsattest eenvoudige handelingen
Schakelaars, stopcontacten en andere gelijkaardige toepassingen kunnen eenvoudig losgeschroefd worden --> EH doe-het-zelf. Afgesloten of verzegelde kast --> EH opgeleid techniker personeel 8u basisopleiding asbest. Voor elektrische infrastructuur en uitrusting dient u vooraleer men deze toepassing gaat bevochtigen de elektriciteit af te sluiten (zoniet elektrocutie-/brandgevaar). standaard dragen van de nodige wegwerp beschermingsmiddelen FFP 3 masker , handschoenen en tyvec CAT III type 5-6 , afspoelbaar schoeisel Losschroeven en dubbel verpakken in plastic , sluit luchtdicht af en breng dit als hechtgebonden afval naar een plaatselijk containerpark. Voor hechtgebonden toepassingen: Bij verwijdering door doe-het-zelf moet men dit afval dubbel en luchtdicht verpakt aandienen bij het gemeentelijk recyclagepark. Men raadpleegt best op voorhand de voorwaarden van het recyclagepark.
