# Asbestinventarisatetest

Grote Markt 10, 3440 Zoutleeuw

Attestnummer : 20260403-000142.000

Uitgegeven op : 03.04.2026

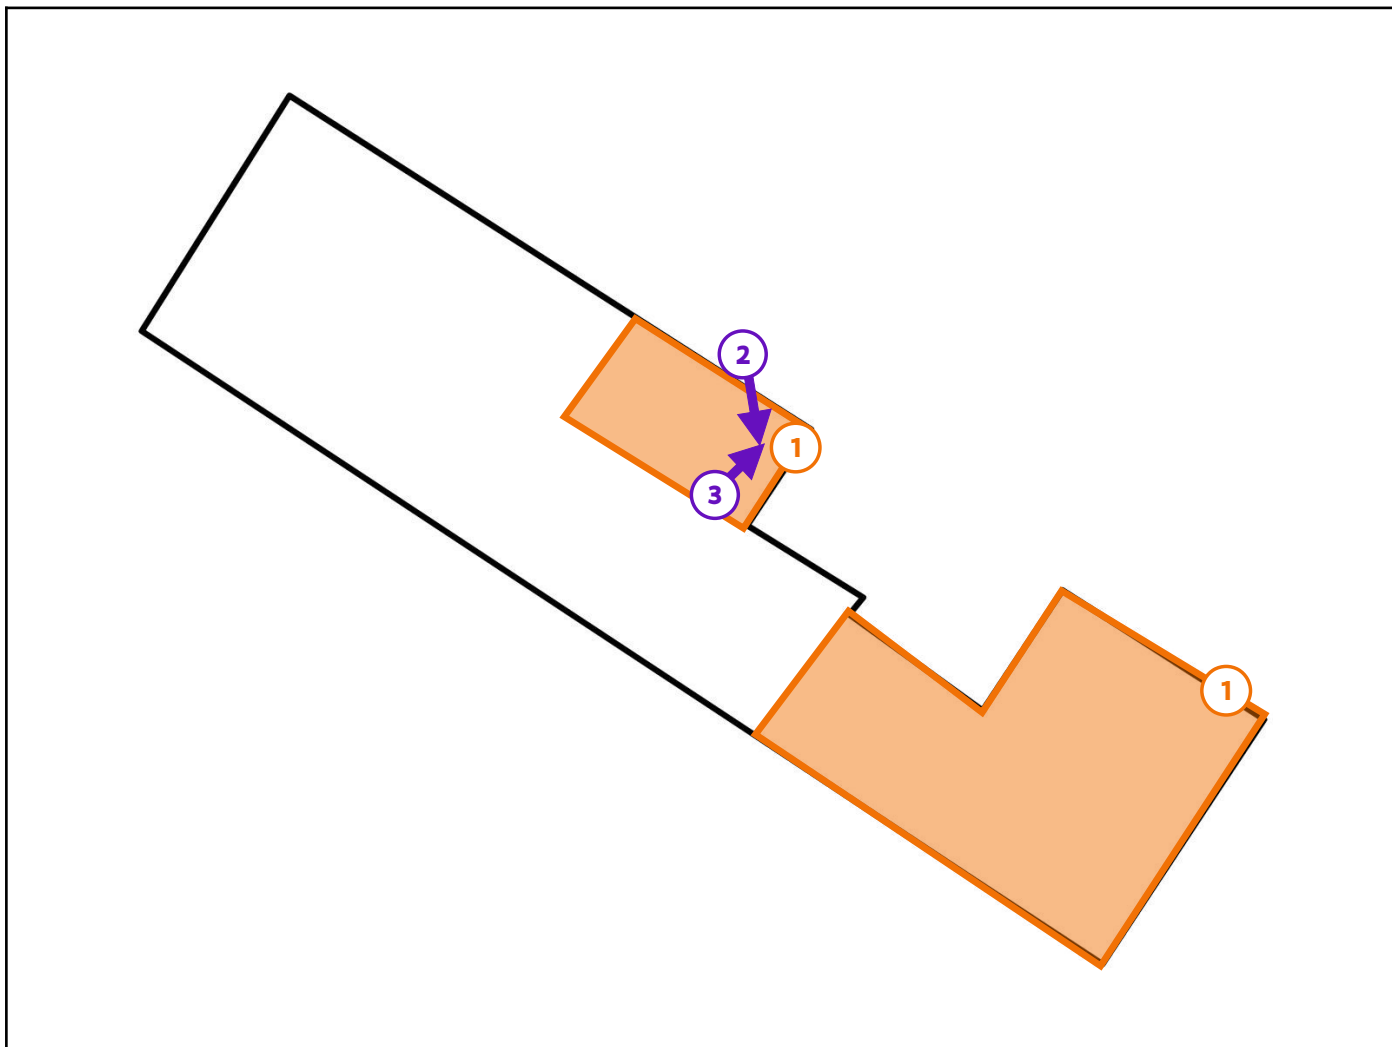
## Plan 1.4: daken - bovenaanzicht

Beschrijving	Type	Actie
1. roofing	Asbestmateriaal	<a href="#">Verwijderen</a>
2. schouwhoed	Beperking	-
3. cementpijp	Beperking	-

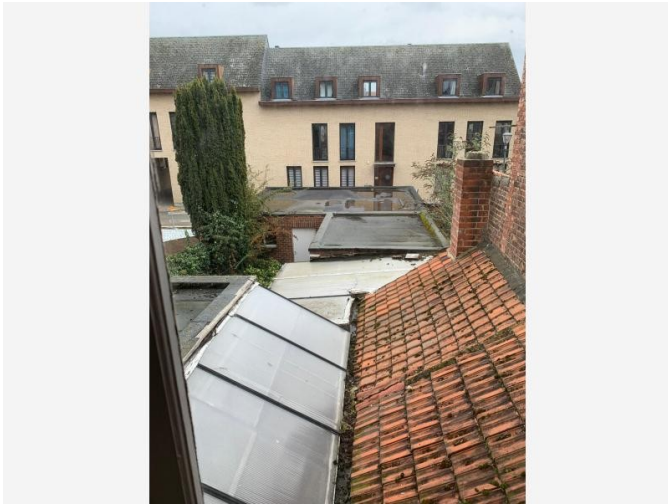
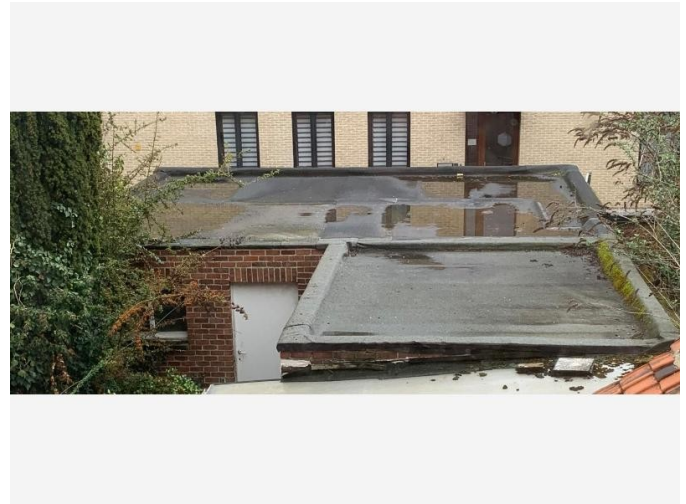
Het asbestmateriaal valt onder de mijlpaal van 2040.

Eindbeoordeling materiaalrisico	Verhoogd materiaalrisico en/of verhoogde kans op vezelvrijgave
---------------------------------	--

Gebondenheid	Categorie 1: hechtgebonden in oorsprong
Asbestsoort (vezeltype)	Alleen chrysotiel aanwezig
Asbestconcentratie	Laag (< 50%)
Afschermingsgraad van het gehele materiaal	Geheel of deels vrij aan de buitenlucht, maar geen contact met binnenlucht
Toestand van het materiaal	Matig beschadigd, matig verweerd

<b>Beschrijving</b>	roofing
<b>Omgeving</b>	Buiten
<b>Primaire drager</b>	Plat dak
<b>Asbestmateriaal</b>	Dak- en gevelbekleding - Roofing
<b>Bindmiddel van asbestmateriaal</b>	Bitumen (roofing, teer, asfalt)
<b>Gebondenheid op basis van bindmiddel</b>	Hecht
<b>Hoeveelheid (oppervlakte - aantal)</b>	<ul style="list-style-type: none"><li>• 20,00 m<sup>2</sup> - 1 stuk</li><li>• 50,00 m<sup>2</sup> - 1 stuk</li><li>• 20,00 m<sup>2</sup> - 1 stuk</li></ul>
<b>Totale oppervlakte</b>	90,00 m <sup>2</sup>
<b>Eenvoudig bereikbaar</b>	Ja
<b>Bevestigingswijze</b>	<ul style="list-style-type: none"><li>• Genageld, geniet</li></ul>
<b>Identificatiemethode</b>	<p>De asbestdeskundige beoordeelt het materiaal als asbestverdacht en dus asbesthoudend, en dit zonder monstername.</p> <p>Motivatie: De monstername brengt andere schade aan dan schade die inherent is aan de monstername.</p>
<b>Destructieve handeling voor identificatie</b>	Nee

- Zorg voor een veilig beheer. Vermijd het beschadigen van het asbestmateriaal. Controleer de toestand jaarlijks op wijzigingen.
- Verwijder dit asbestmateriaal zo snel mogelijk. Volg de toestand goed op.
- Voer bijkomende staalname(s) uit.

- Eenvoudige handelingen: mag via doe-het-zelf of door werknemer(s) met opleidingsattest eenvoudige handelingen  
Belangrijke regels:
  - Niet breken, slijpen of boren
  - Platen intact losmaken (schroeven of nagels verwijderen)
  - Nat houden om stofvorming te vermijden

- Beschermingsmiddelen dragen: wegwerpoverall, handschoenen en P3-stofmasker
- Roofing voorzichtig neerleggen, niet gooien

- Roofing verpakken in asbestfolie of bigbags voor asbest
- Luchtdicht afsluiten en labelen

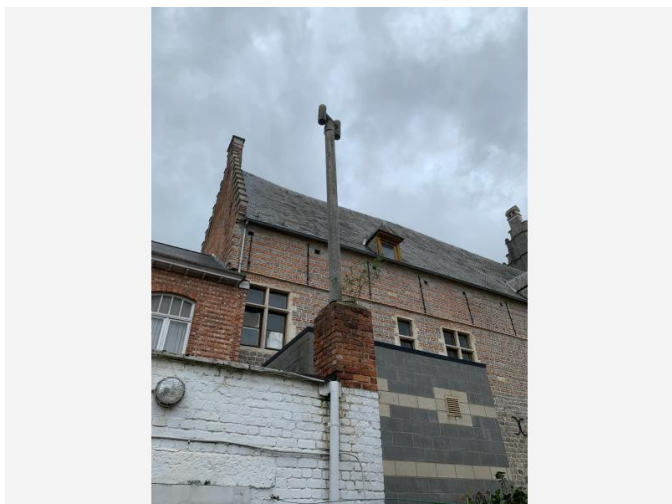
**Reden:** Het te onderzoeken materiaal situeert zich hoger dan 3,50 m te rekenen vanaf een veilige ondergrond

**Uitleg van de asbestdeskundige:** Te hoog om normaal aan te geraken.

(Asbest)materiaal	Schouwhoed, ventilatiekap (anti-windval)
Karakterisatie	Asbest (verdacht)
Primaire drager	Schacht-koker (technisch)

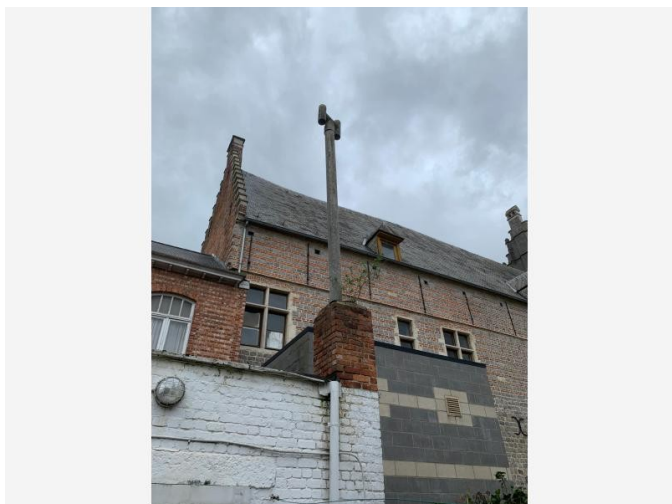
**Reden:** Het te onderzoeken materiaal situeert zich hoger dan 3,50 m te rekenen vanaf een veilige ondergrond

**Uitleg van de asbestdeskundige:** Te hoog om binnen normale cycli staal te nemen.

(Asbest)materiaal	Buis, koker, leiding, pijp, doorvoer
Karakterisatie	Asbest (verdacht)
Primaire drager	Schacht-koker (technisch)

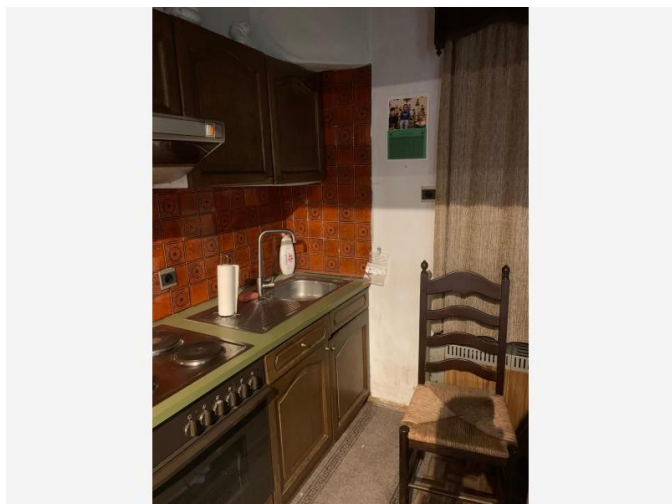
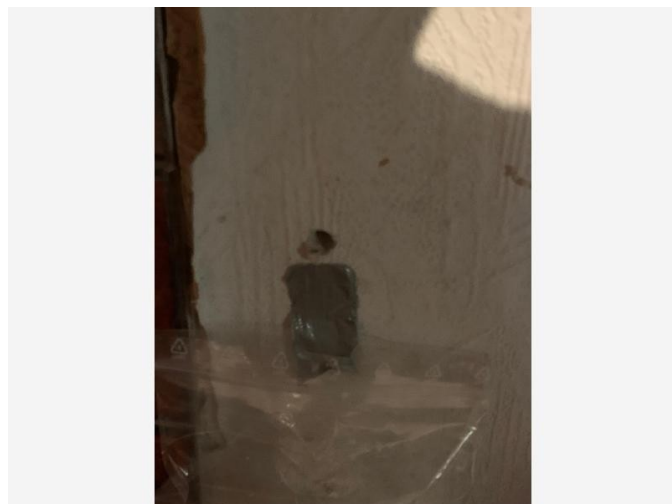
## Fiche 4: pleisterwerk binnenwand

Geen asbest

#	Type	Referentie	Resultaat
4.1	Mengmonster	1	Geen asbest
4.2	Mengmonster	2	Geen asbest

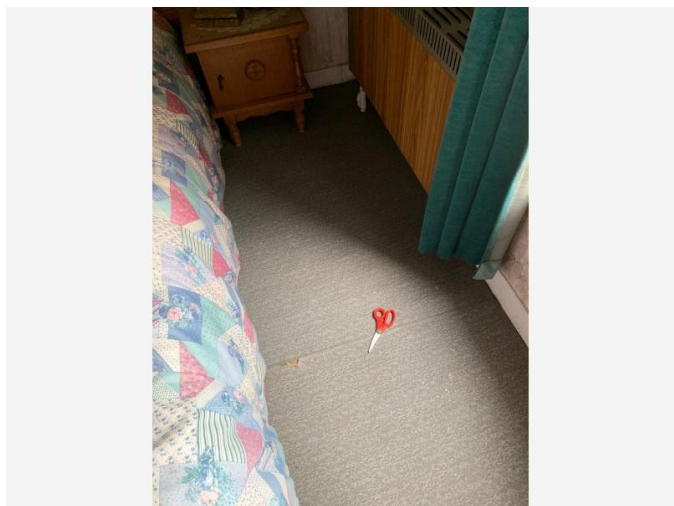
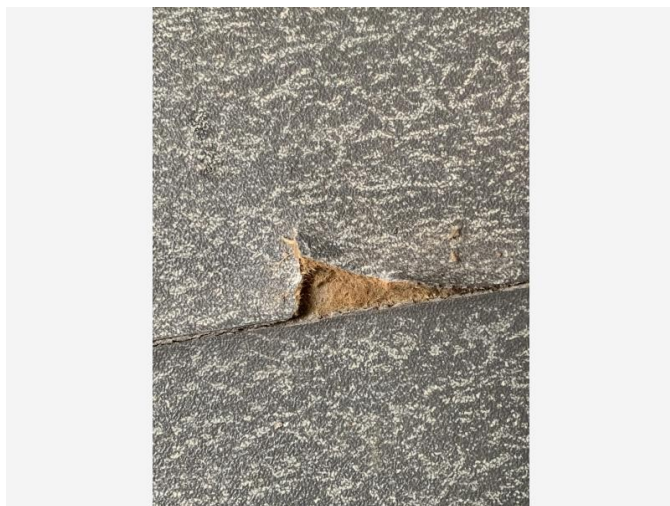
## Fiche 5: vloerzeil

Geen asbest

#	Type	Referentie	Resultaat
5.1	Puntmonster	3	Geen asbest
5.2	Puntmonster	4	Geen asbest

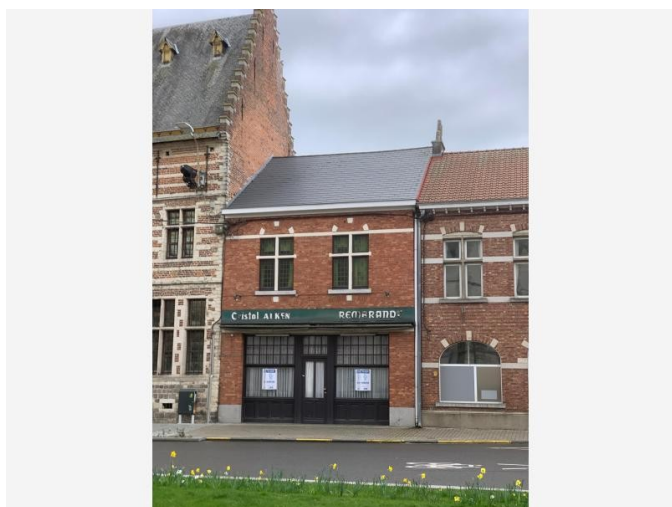
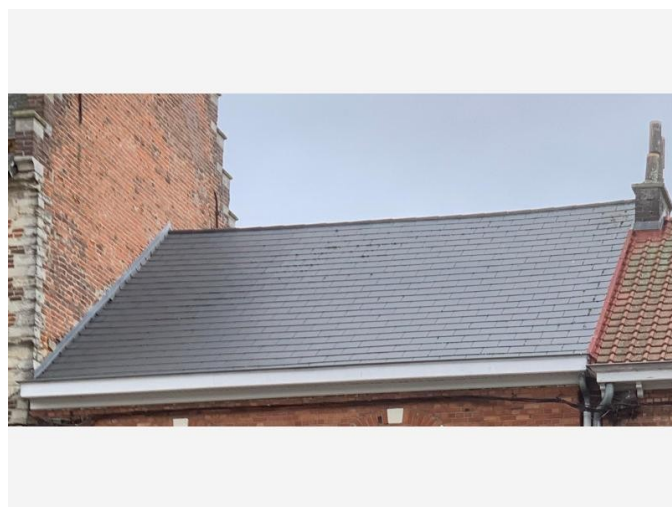
## Fiche 6: leien

Beschrijving	Notitie	Terug te vinden op plannen
Fiche 6: leien	op Google Street View is te zien dat het dak vernieuwd is in of na 2009.	-
