Asbestinventarisatetest

Plantin en Moretuslei 158/5, 2018 Antwerpen

Attestnummer : **20250811-000312.000**

Uitgegeven op : **11.08.2025**

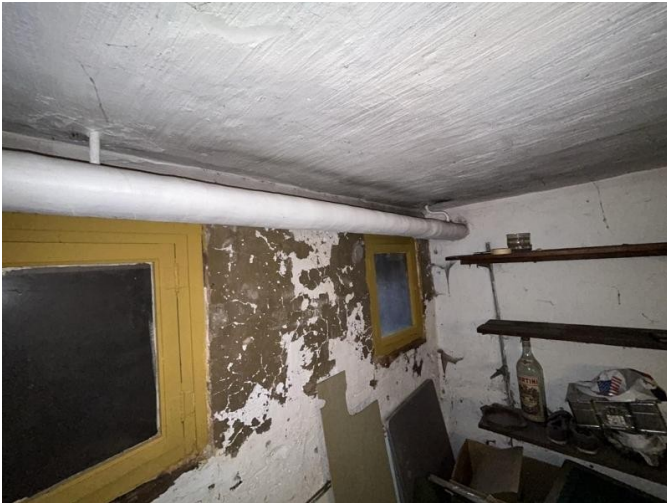
Vrije foto

Gipsleidingen aangetroffen in de bergruimte maar deze diern opgenomen worden in het attest gemeenschappelijke delen

Identificatiemethode	Redelijk vermoeden
Primaire drager	HVAC infrastructuur en uitrusting
(Asbest)materiaal	In-situ afwerkingslagen - Thermische isolatie
Bindmiddel	Gips - kalk
Gebondenheid bindmiddel	Niet-hechtgebonden

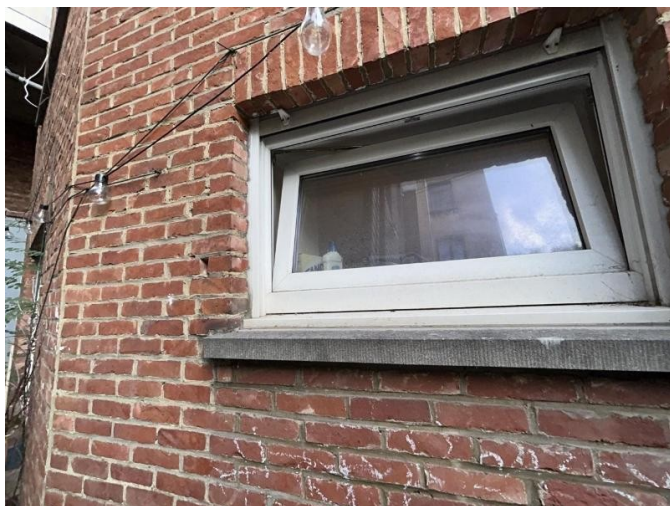
Vrije foto

Afdichting aan ramen en deuren tussen kader en glas met rubber en tussen kader en gevel met silicone

Identificatiemethode	Vaststelling & expertise (niet-asbestverdacht)
Primaire drager	Wandopening verticaal (raam, deur, ...)

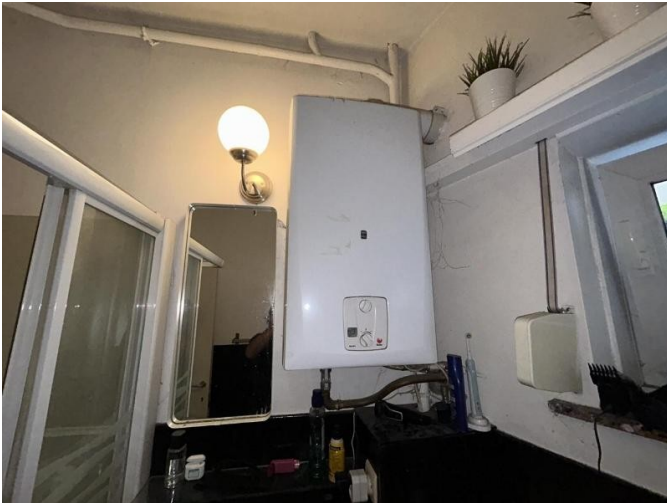
Vrije foto

CV-Installatie MERK bulex bouwjaar 2017. Omwille van het bouwjaar mogen de dichtingen van de CV-installatie als asbestvrij beschouwd worden (asbestvrij vanaf 1999). Het bewijsstuk is opgeladen in de databank

Identificatiemethode	Bewijsdocument
Primaire drager	HVAC infrastructuur en uitrusting
(Asbest)materiaal	Pakking, dichting
Bindmiddel	Weinig of geen bindmiddel (textiel, bevlokkings, ...)
Gebondenheid bindmiddel	Niet-hechtgebonden

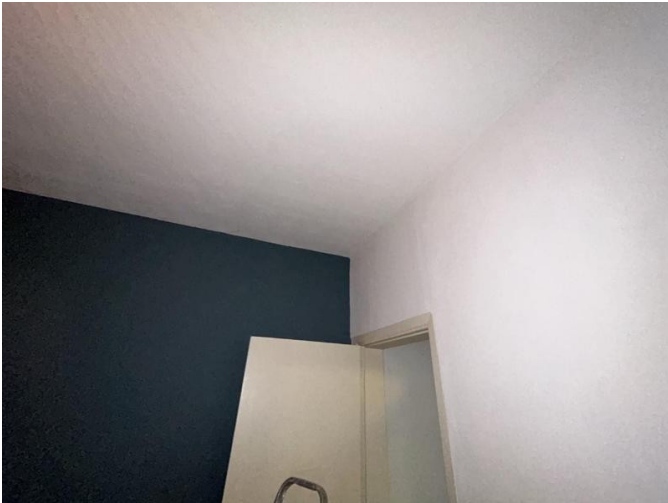
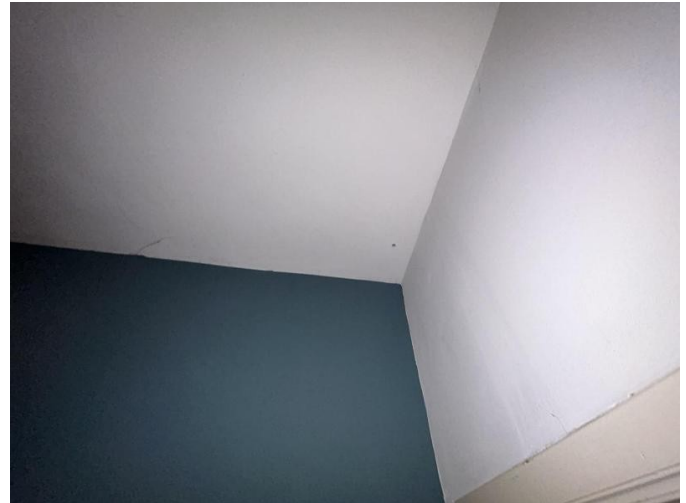
Conclusie

Geen asbest

#	Type	Referentie	Resultaat
5.1	Mengmonster	02	Geen asbest

Beschrijving	Pleisterwerk aan de plafonds
Omgeving	Binnen
Primaire drager	Binnenwand
Bindmiddel van materiaal	Gips - kalk
Gebondenheid op basis van bindmiddel	Niet-hechtgebonden
Hoeveelheid (oppervlakte - dikte - aantal)	• 90,00 m ² - 0,50 cm - 1 stuk
Totaal volume	0,45 m ³
Identificatiemethode	Vaststelling met monstername
Destructieve handeling voor identificatie	Nee
Opmerking	<p>De hoeveelheid is een schatting en kan afwijken van de werkelijke toestand.</p> <p>(de opgegeven hoeveelheden mogen niet gebruikt worden als maatstaf van heffing)</p> <p>Waar mogelijk wordt staalname uitgevoerd conform het inspectieprotocol.</p> <p>Natte ruimte: keuken</p> <p>Droge ruimte: Slaapkamer achter rechts</p> <p>Traphal/hal: inkomhal</p> <p>CV-ruimte/lokaal: badkamer</p>

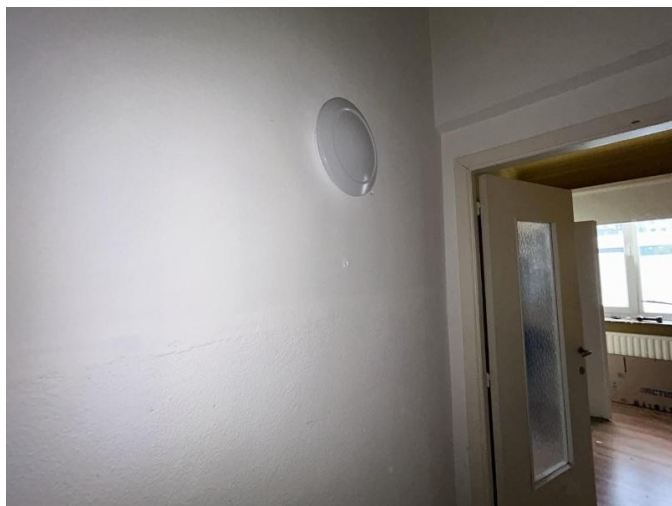
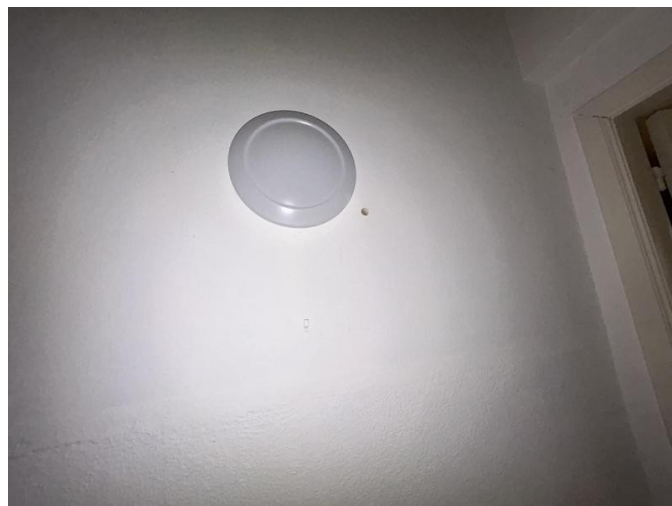
Fiche 6: Pleisterwerk aan de muren

Conclusie

Geen asbest

#	Type	Referentie	Resultaat
6.1	Mengmonster	01	Geen asbest

Beschrijving	Pleisterwerk aan de muren
Omgeving	Binnen
Primaire drager	Binnenwand
Bindmiddel van materiaal	Gips - kalk
Gebondenheid op basis van bindmiddel	Niet-hechtgebonden
Hoeveelheid (oppervlakte - dikte - aantal)	• 250,00 m ² - 0,50 cm - 1 stuk
Totaal volume	1,25 m ³
Identificatiemethode	Vaststelling met monsternamen
Destructieve handeling voor identificatie	Nee
Opmerking	<p>De hoeveelheid is een schatting en kan afwijken van de werkelijke toestand.</p> <p>(de opgegeven hoeveelheden mogen niet gebruikt worden als maatstaf van heffing)</p> <p>Waar mogelijk wordt staalname uitgevoerd conform het inspectieprotocol.</p> <p>Natte ruimte: keuken</p> <p>Droge ruimte: slaapkamer achter rechts</p> <p>Traphal/hal: inkomhal</p> <p>CV-ruimte/lokaal/badkamer</p>
