# Asbestinventarisatetest

Pastorijstraat 28, 2800 Mechelen

Attestnummer : 20260323-000073.000

Uitgegeven op : 23.03.2026

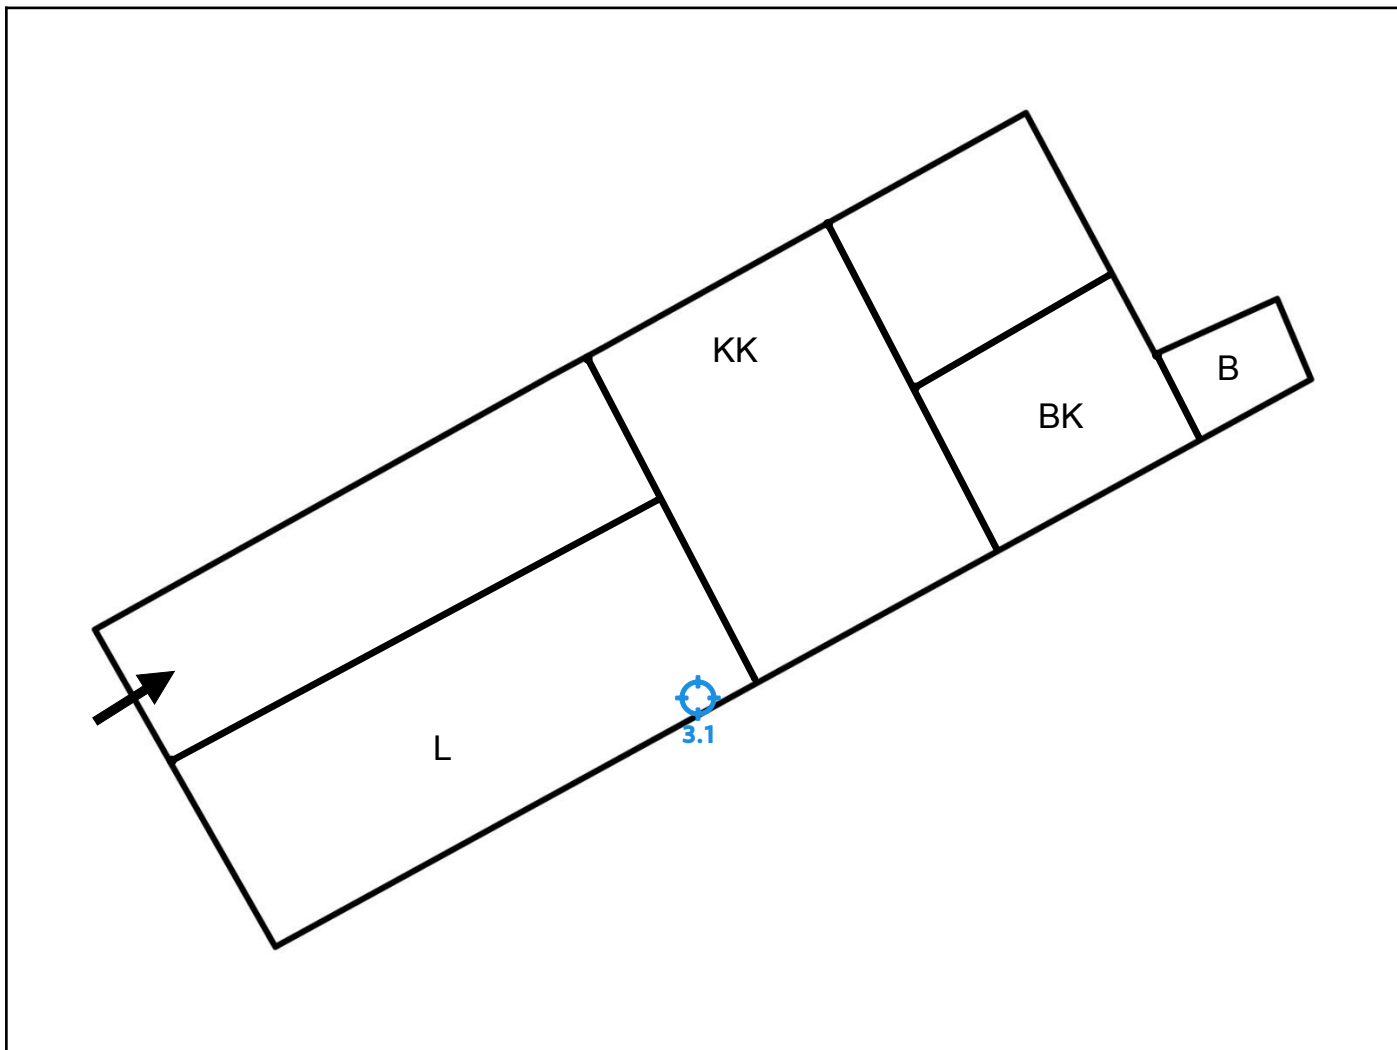
## Plan 1.2: Gelijkvloers plan

Beschrijving	Type	Actie
3. Pleisterwerk muren	Geen asbest	-
3.1 Code: 9296756	Mengmonster	-

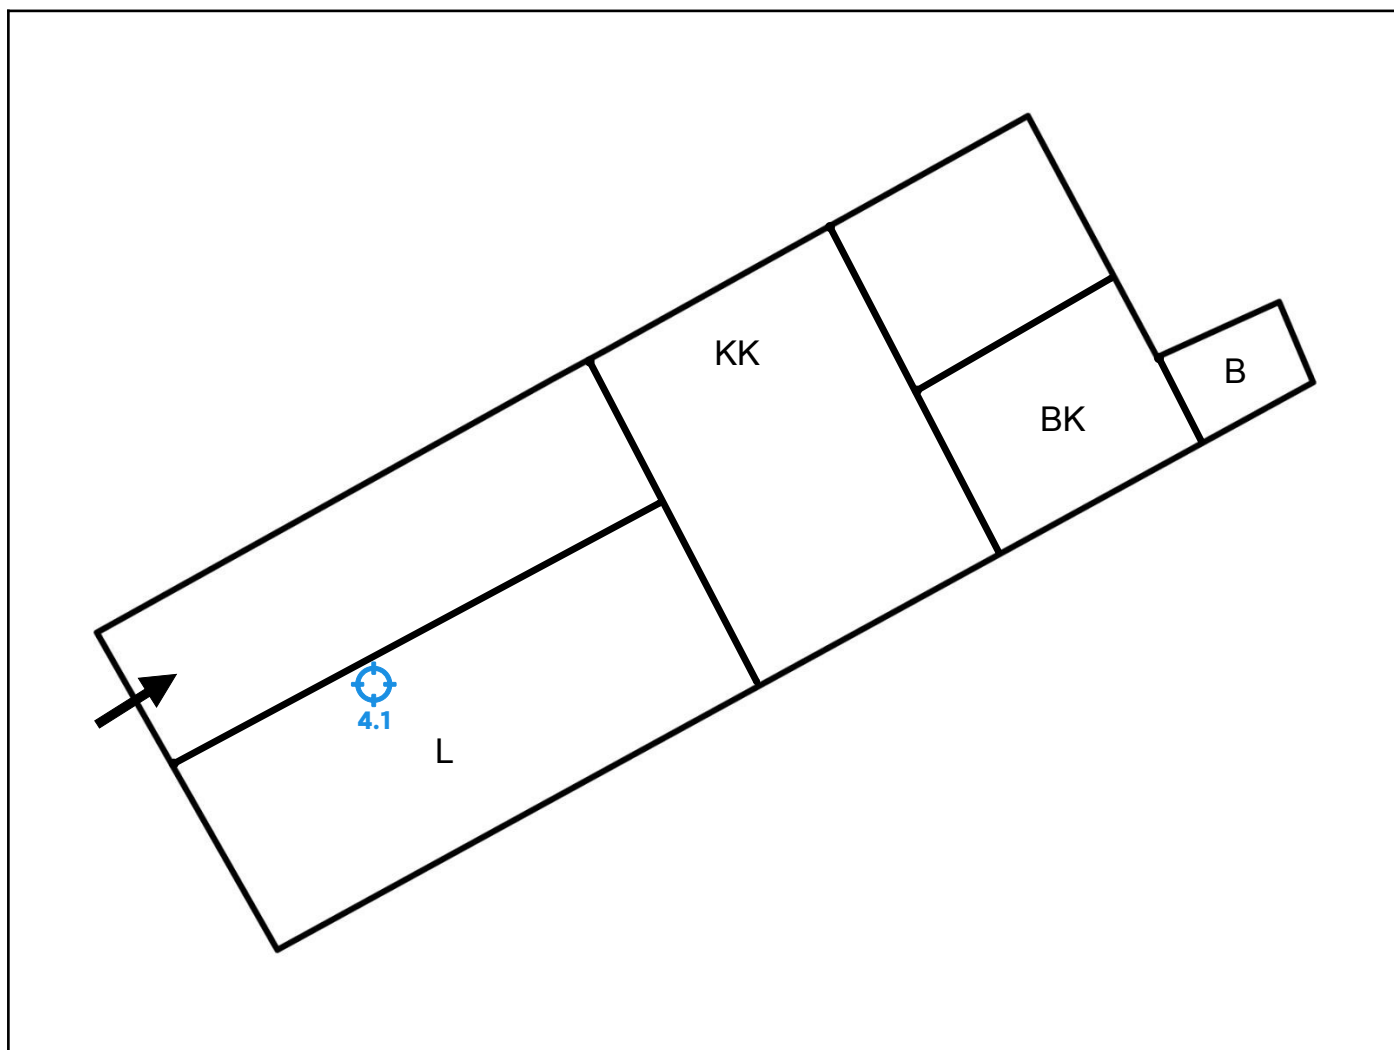
## Plan 1.3: Gelijkvloers plan

Beschrijving	Type	Actie
4. Pleisterwerk plafonds	Geen asbest	-
4.1 Code: 9296757	Mengmonster	-

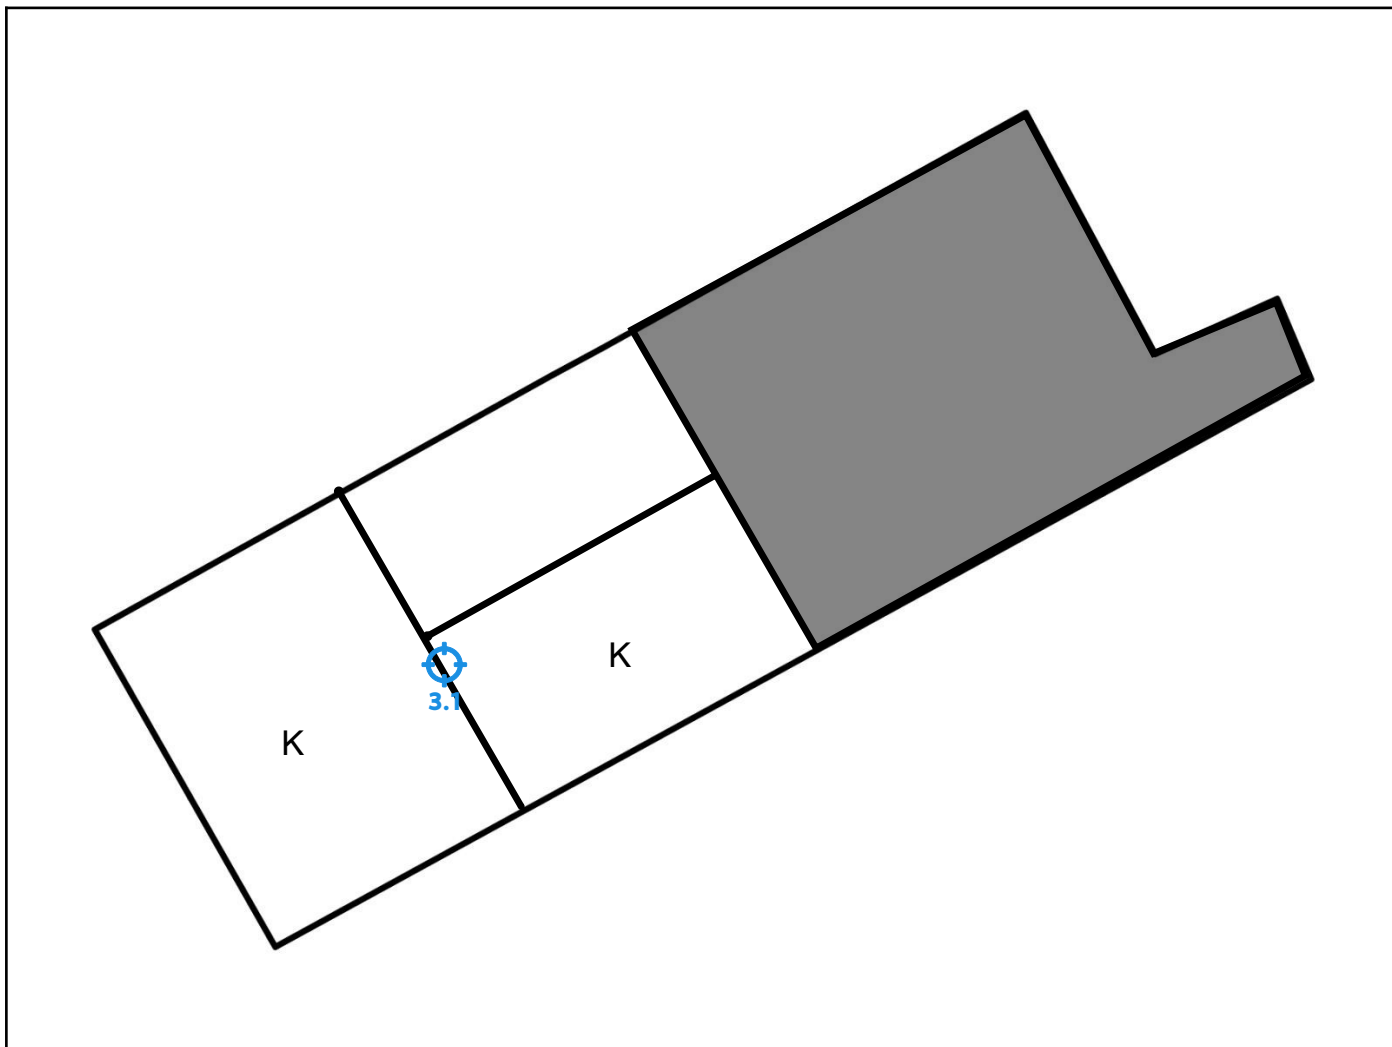
## Plan 1.4: Eerste verdieping plan

Beschrijving	Type	Actie
3. Pleisterwerk muren	Geen asbest	-
3.1 Code: 9296756	Mengmonster	-

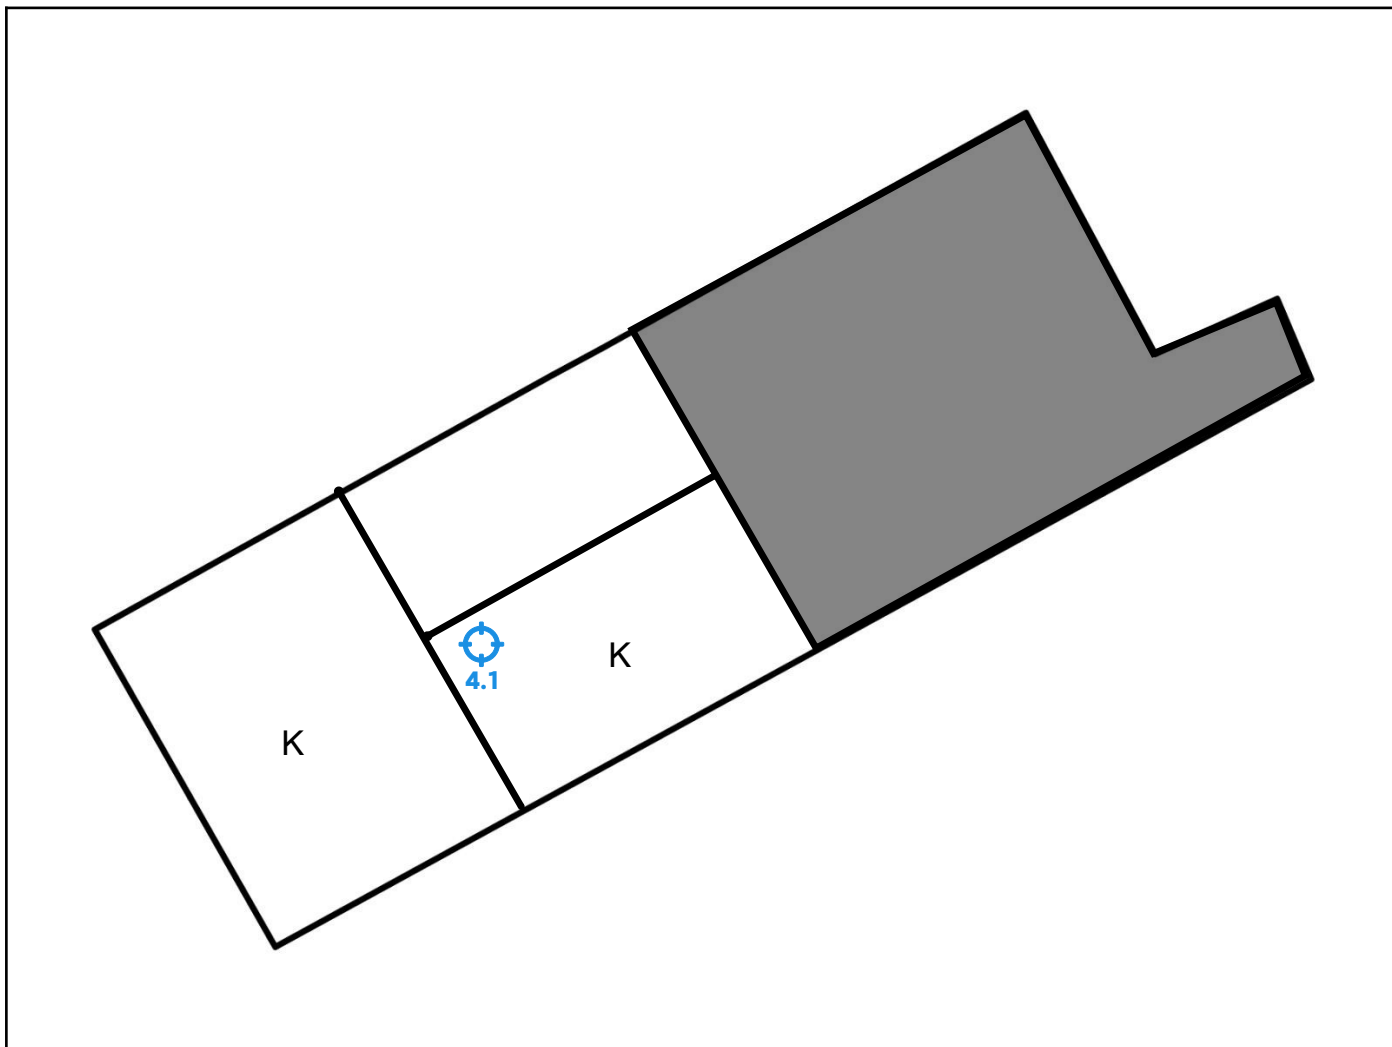
## Plan 1.5: Eerste verdieping plan

Beschrijving	Type	Actie
4. Pleisterwerk plafonds	Geen asbest	-
4.1 Code: 9296757	Mengmonster	-

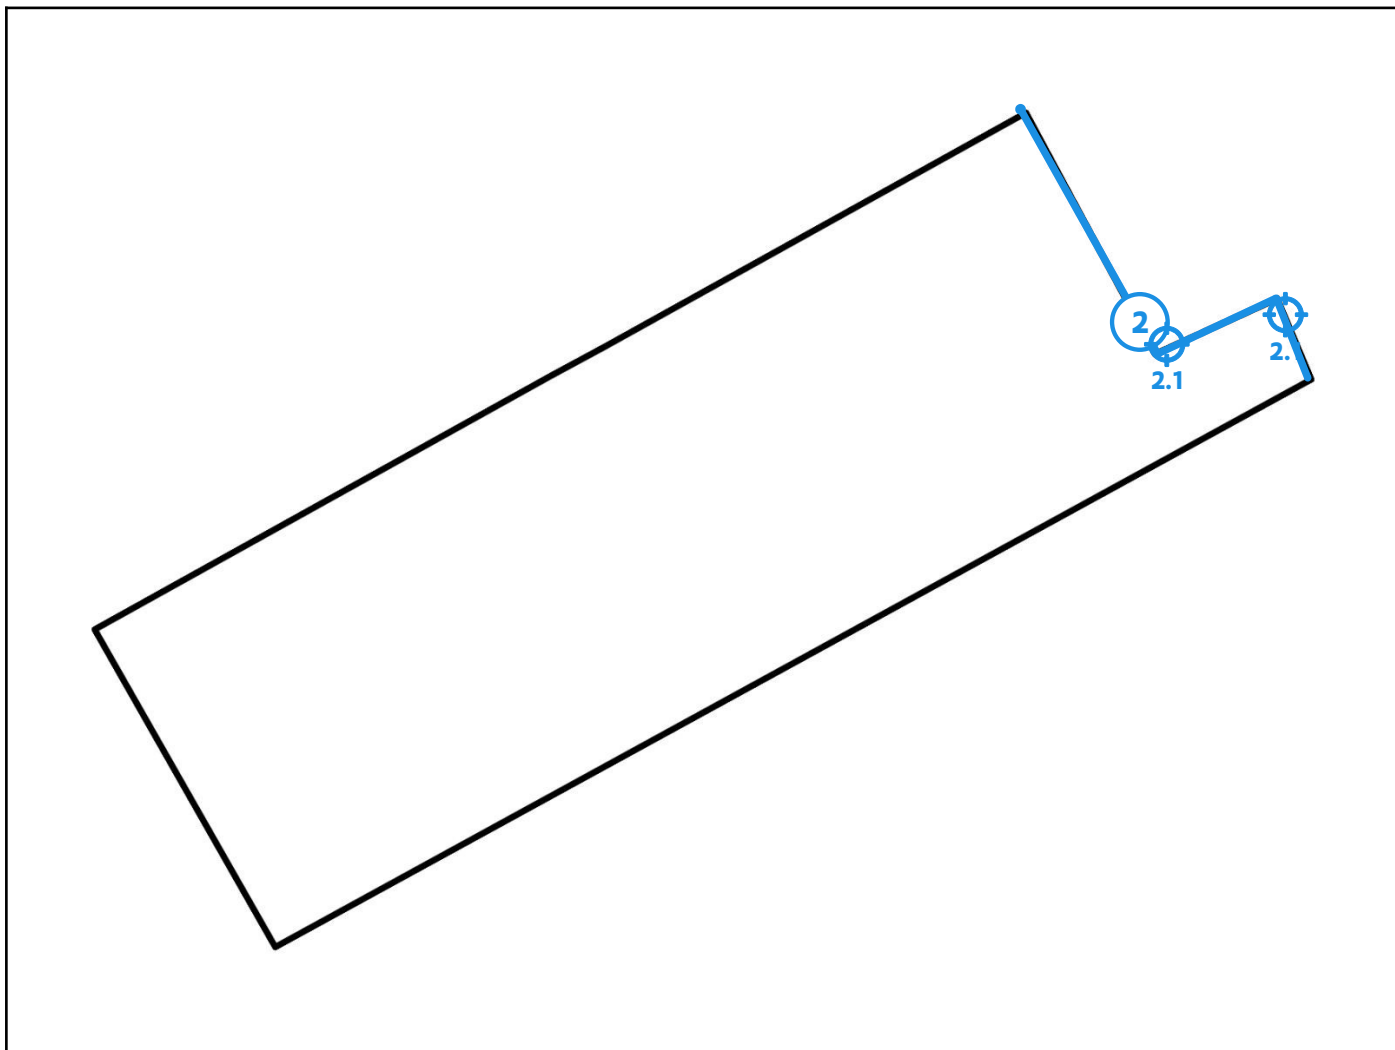
## Plan 1.7: Gevel plan

Beschrijving	Type	Actie
2. Crepi achtergevel	Geen asbest	-
2.1 Code: 9296758	Mengmonster	-

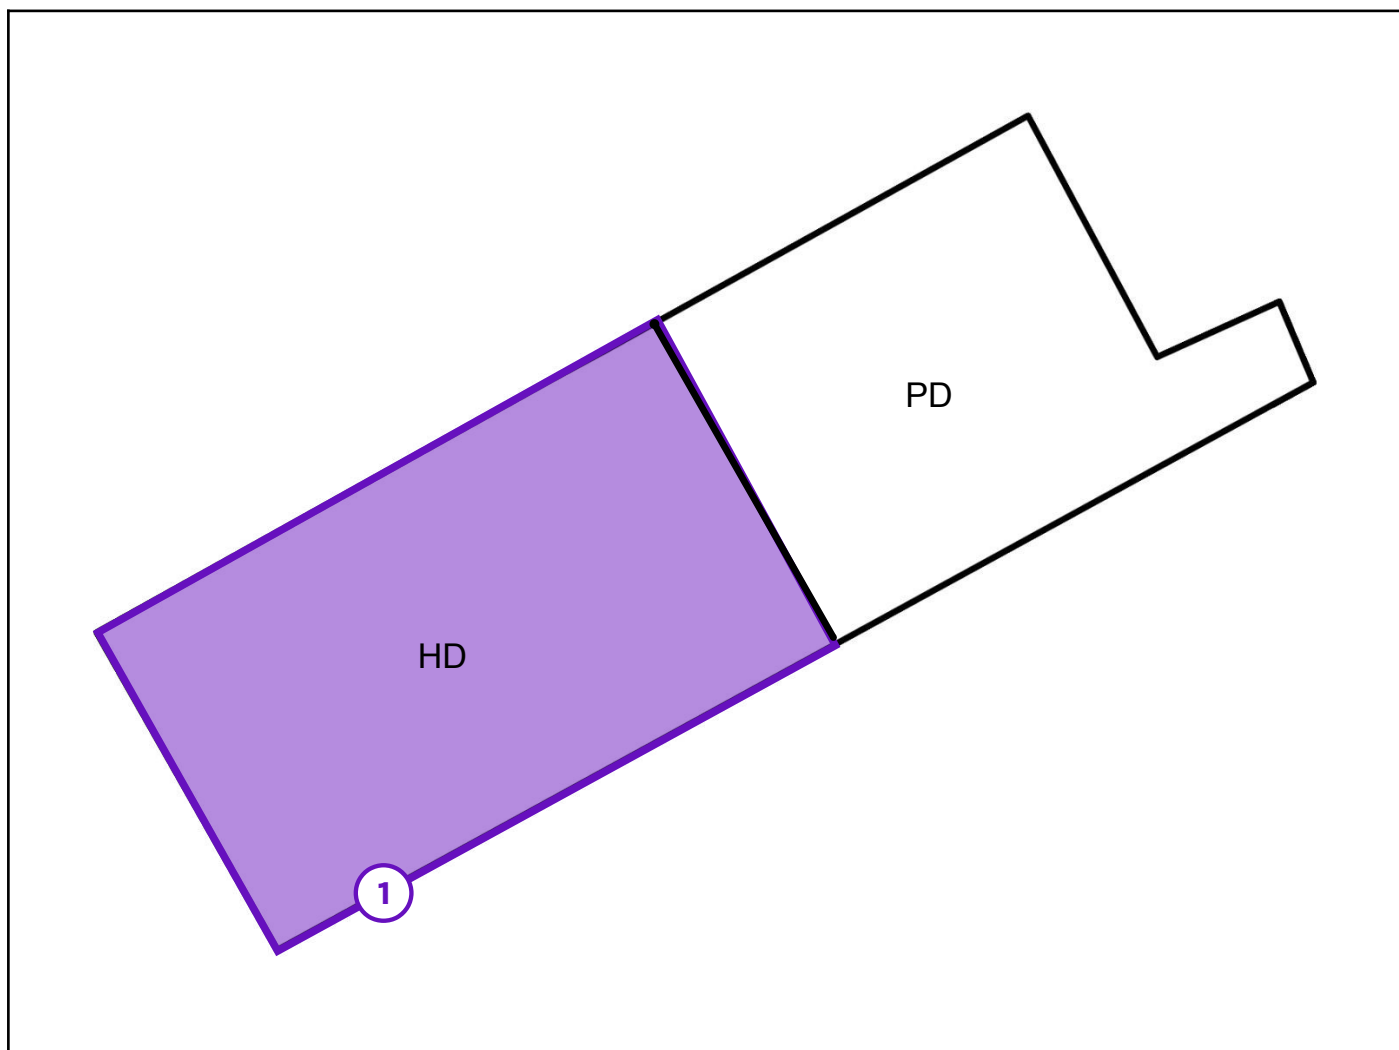
## Plan 1.8: Dak plan

Beschrijving	Type	Actie
1. Onderdak	Beperking	-

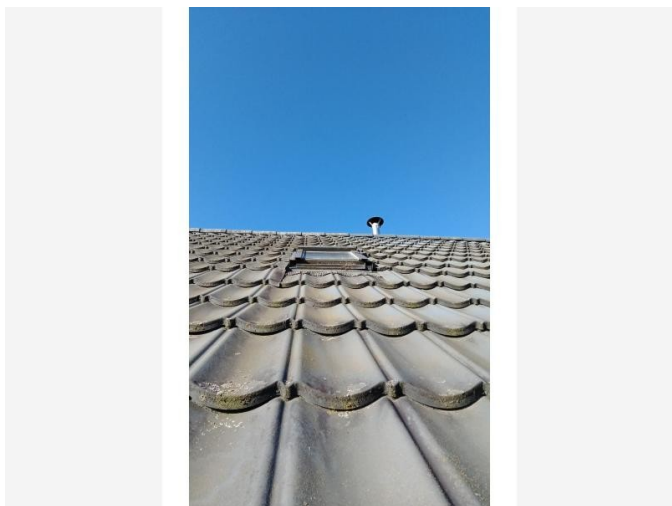
Situeringfoto

### Tijdelijke beperking

**Reden:** bouwkundige ingreep noodzakelijk

**Uitleg van de asbestdeskundige:** Het onderdak kan visueel niet worden vastgesteld. Een bouwkundige ingreep is noodzakelijk om te bepalen of het om asbestveilige platen gaat. De dakbedekking is uitgevoerd met metalen platen, waardoor het onderdak niet zichtbaar is. Aan de binnenzijde is het dak afgewerkt met plafondplaten.

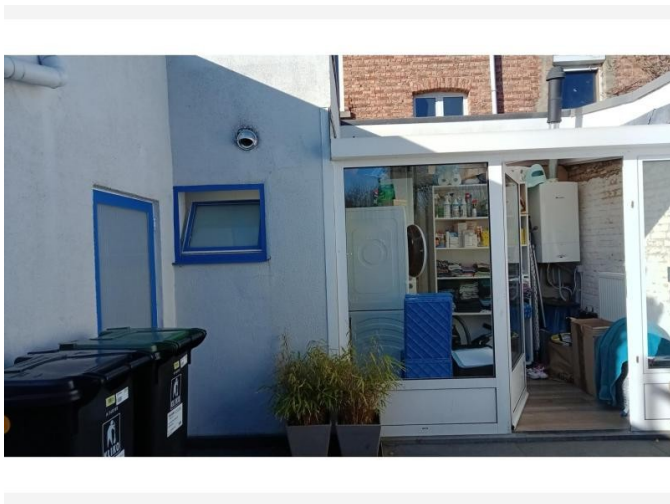
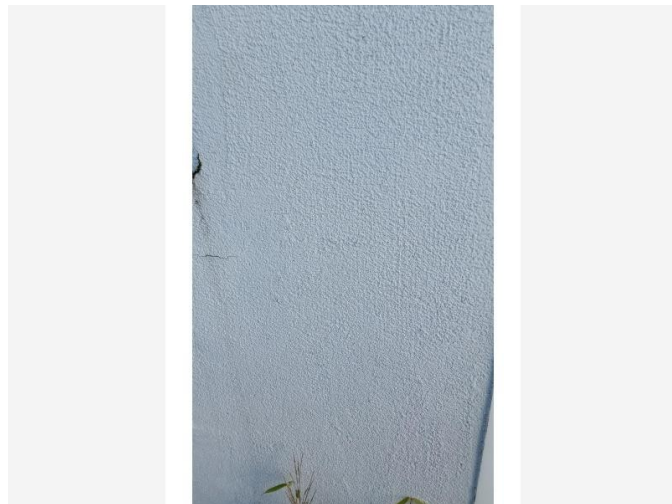
## Fiche 2: Crepi achtergevel

## Conclusie

Geen asbest

#	Type	Referentie	Resultaat
2.1	Mengmonster	9296758	Geen asbest

<b>Beschrijving</b>	Crepi achtergevel
<b>Omgeving</b>	Buiten
<b>Primaire drager</b>	Wand buitenschil
<b>Bindmiddel van materiaal</b>	Gips - kalk
<b>Gebondenheid op basis van bindmiddel</b>	Niet-hechtgebonden
<b>Hoeveelheid (oppervlakte - dikte - aantal)</b>	• 60,00 m <sup>2</sup> - 1,00 cm - 1 stuk
<b>Totaal volume</b>	0,60 m <sup>3</sup>
<b>Identificatiemethode</b>	Een monstername door de asbestdeskundige met laboanalyse door een asbestlabo.
<b>Destructieve handeling voor identificatie</b>	Nee
<b>Opmerking</b>	De opgegeven volumes zijn slechts schattingen en mogen niet worden gebruikt als maatstaf voor heffingen.

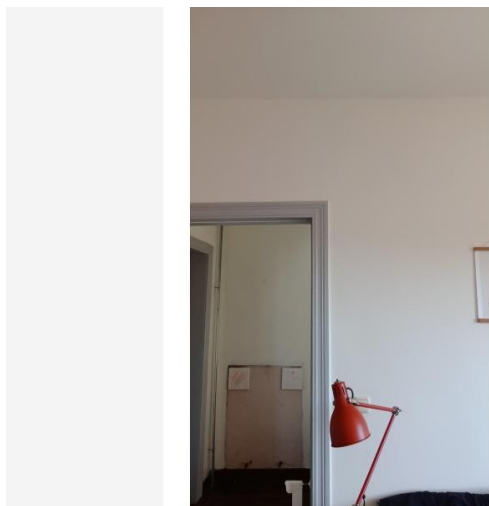
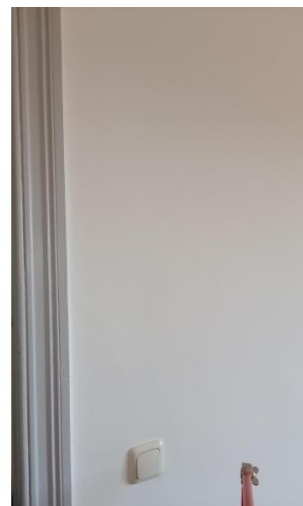
## Fiche 3: Pleisterwerk muren

### Conclusie

Geen asbest

#	Type	Referentie	Resultaat
3.1	Mengmonster	9296756	Geen asbest

<b>Beschrijving</b>	Pleisterwerk muren
<b>Omgeving</b>	Binnen
<b>Primaire drager</b>	Binnenwand
<b>Bindmiddel van materiaal</b>	Gips - kalk
<b>Gebondenheid op basis van bindmiddel</b>	Niet-hechtgebonden
<b>Hoeveelheid (oppervlakte - dikte - aantal)</b>	• 300,00 m <sup>2</sup> - 1,00 cm - 1 stuk
<b>Totaal volume</b>	3,00 m <sup>3</sup>
<b>Identificatiemethode</b>	Een monstername door de asbestdeskundige met laboanalyse door een asbestlabo.
<b>Destructieve handeling voor identificatie</b>	Nee
<b>Opmerking</b>	De opgegeven volumes zijn slechts schattingen en mogen niet worden gebruikt als maatstaf voor heffingen.

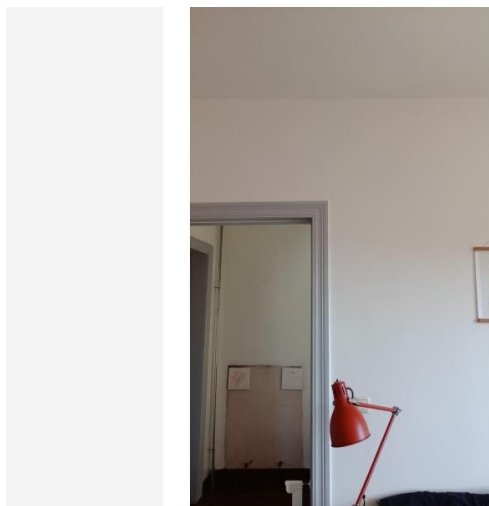
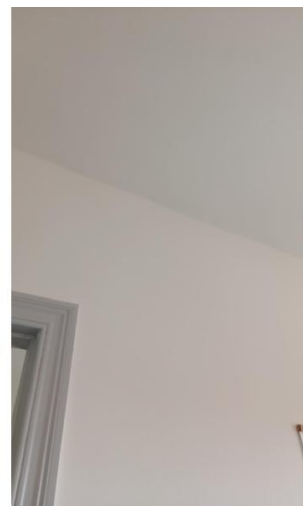
## Fiche 4: Pleisterwerk plafonds

### Conclusie

Geen asbest

#	Type	Referentie	Resultaat
4.1	Mengmonster	9296757	Geen asbest

<b>Beschrijving</b>	Pleisterwerk plafonds
<b>Omgeving</b>	Binnen
<b>Primaire drager</b>	Binnenwand
<b>Bindmiddel van materiaal</b>	Gips - kalk
<b>Gebondenheid op basis van bindmiddel</b>	Niet-hechtgebonden
<b>Hoeveelheid (oppervlakte - dikte - aantal)</b>	• 110,00 m <sup>2</sup> - 1,00 cm - 1 stuk
<b>Totaal volume</b>	1,10 m <sup>3</sup>
<b>Identificatiemethode</b>	Een monstername door de asbestdeskundige met laboanalyse door een asbestlabo.
<b>Destructieve handeling voor identificatie</b>	Nee
<b>Opmerking</b>	De opgegeven volumes zijn slechts schattingen en mogen niet worden gebruikt als maatstaf voor heffingen.
