Asbestinventarisatetest

Neerstraat 54, 9400 Ninove

Attestnummer : 20260327-000253.000

Uitgegeven op : 27.03.2026

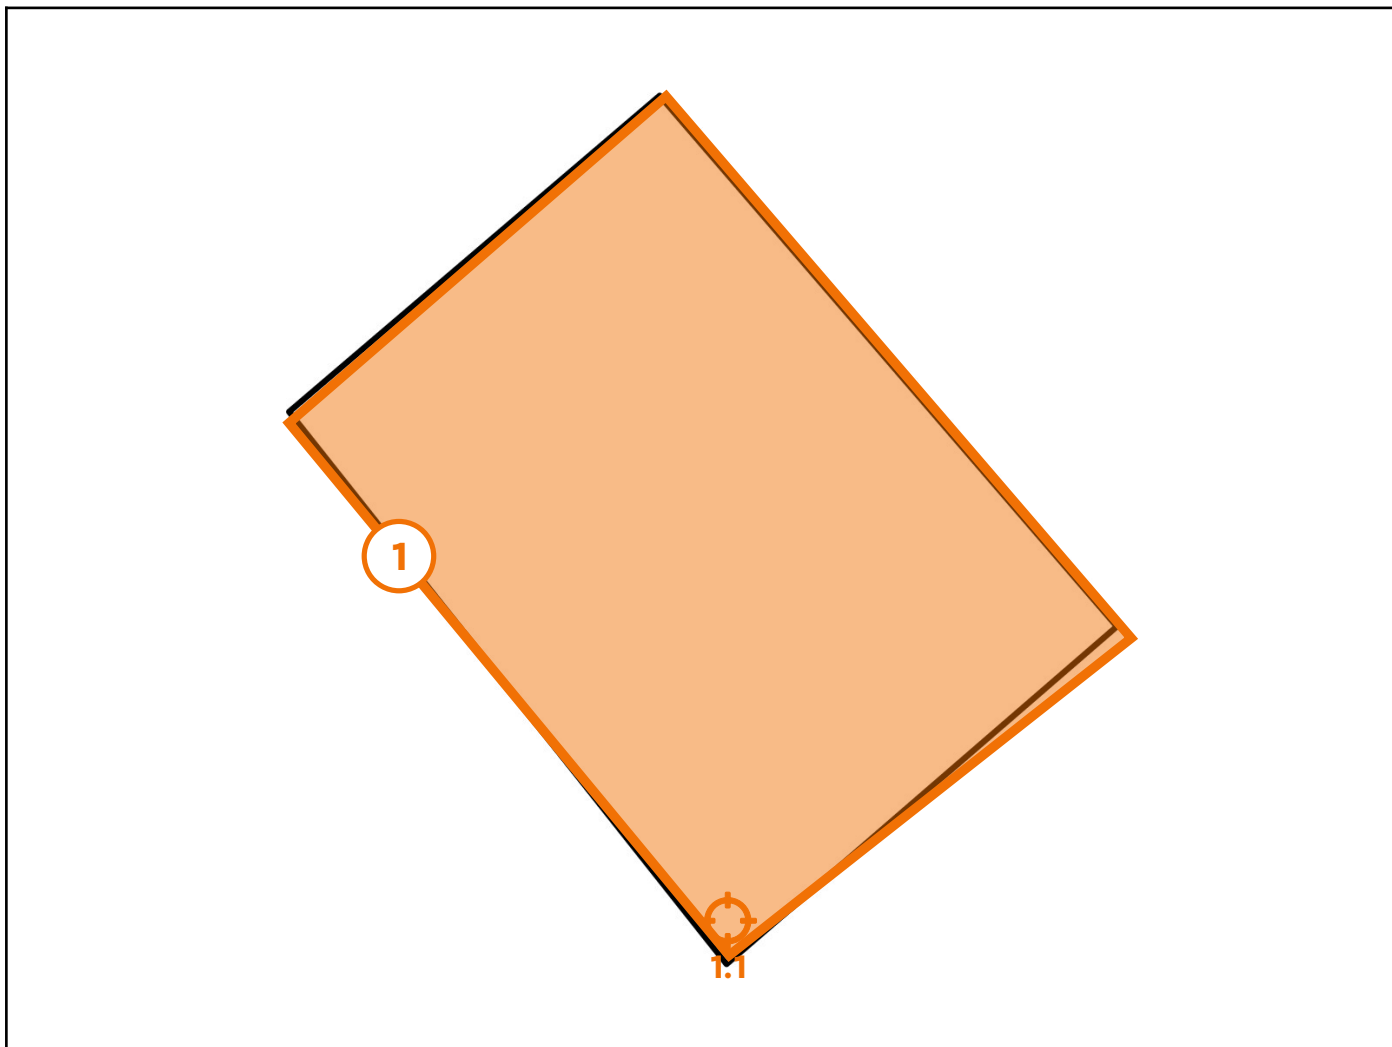
Plan 2.1: Bijgebouw plan

Beschrijving	Type	Actie
1. Golfplaten	Asbestmateriaal	Verwijderen
1.1 Code: Mm05	Puntmonster	-

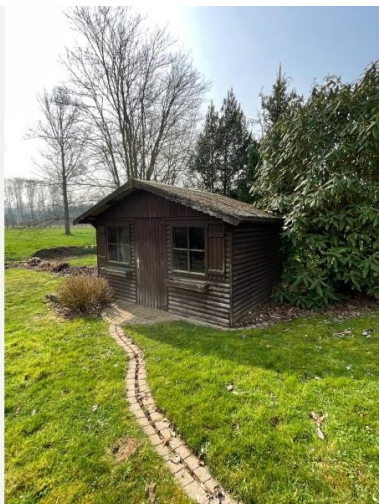
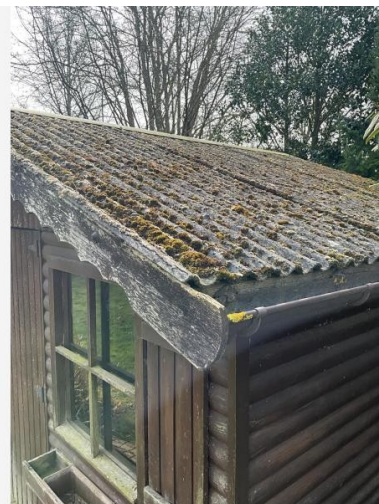
Overzichtsfoto

Detailfoto

Het asbestmateriaal valt onder de mijlpaal van 2034.

Eindbeoordeling materiaalrisico	Verhoogd materiaalrisico en/of verhoogde kans op vezelvrijgave
---------------------------------	--

Gebondenheid	Categorie 1: hechtgebonden in oorsprong
Asbestsoort (vezeltype)	Alleen chrysotiel aanwezig
Asbestconcentratie	Laag (< 50%)
Afschermingsgraad van het gehele materiaal	Geheel of deels vrij aan de binnenlucht, maar geen contact met binnenluchtstromen
Toestand van het materiaal	Matig beschadigd, matig verweerd

#	Type	Referentie	Resultaat
1.1	Puntmonster	Mm05	Chrysotiel

Beschrijving	Golfplaten
Omgeving	Grenst aan binnen- en buitenlucht
Primaire drager	Schuin dak
Asbestmateriaal	Dak- en gevelbekleding - Golfplaat
Bindmiddel van asbestmateriaal	Cement
Gebondenheid op basis van bindmiddel	Hecht
Hoeveelheid (oppervlakte - aantal)	<ul style="list-style-type: none">• 14,00 m² - 1 stuk
Totale oppervlakte	14,00 m ²
Eenvoudig bereikbaar	Ja
Bevestigingswijze	<ul style="list-style-type: none">• Geschroefd
Identificatiemethode	Een monstername door de asbestdeskundige met laboanalyse door een asbestlabo.
Destructieve handeling voor identificatie	Nee
Opmerking	Hoeveelheden zijn een inschatting op basis van opmetingen ter plaatse.

Verwijderen

- Zorg voor een veilig beheer. Vermijd het beschadigen van het asbestmateriaal. Controleer de toestand jaarlijks op wijzigingen.
- Hemelwater dat afspoelt van asbestcement daken of gevels kan asbestdeeltjes bevatten. Gebruik het enkel voor gesloten circuits (bv. spoelen toiletten). Reinig na het vervangen van het dak of de gevel de dakgoten en regenwaterput of -ton om asbesthoudend sediment of slib te verwijderen
- Voer bijkomende staalname(s) uit.

- Eenvoudige handelingen: mag via doe-het-zelf of door werknemer(s) met opleidingsattest eenvoudige handelingen
Indien de bouten nog intact zijn & het toelaten om de golfplaten los te schroeven en in zijn geheel te verwijderen, kan dit via eenvoudige handelingen.

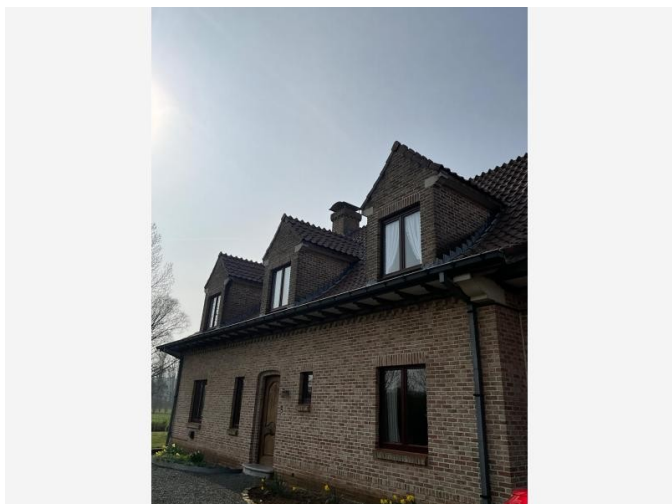
Situeringfoto

Tijdelijke beperking

Reden: Het te onderzoeken materiaal situeert zich hoger dan 3,50 m te rekenen vanaf een veilige ondergrond

Uitleg van de asbestdeskundige: De schouwopening bevindt zich op meer dan 3,5m hoogte & is hierdoor niet inspecteerbaar.

Bij werken, of wanneer met een hoogtewerker de schouw inspecteerbaar is, nakijken of hier asbesthoudende materialen aanwezig zijn.

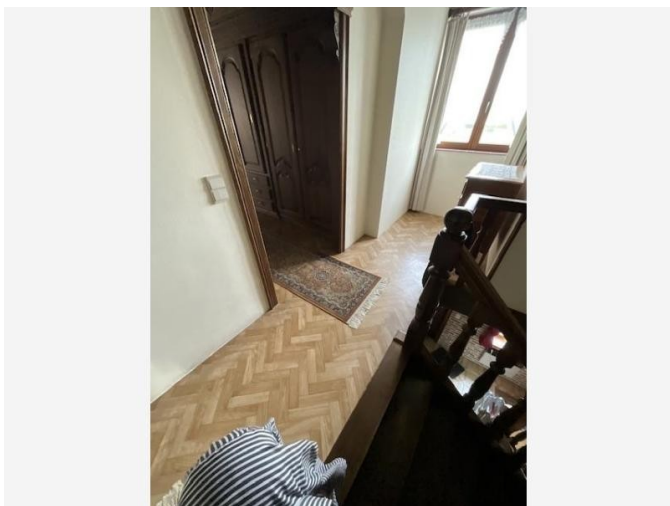
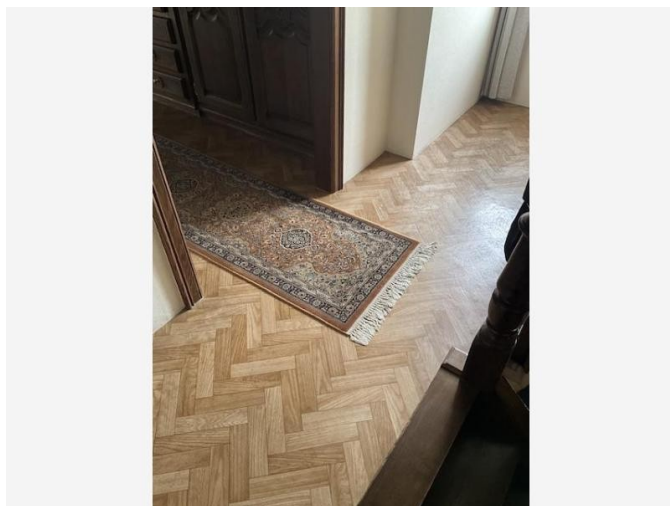
Informatie over een niet-asbestverdacht materiaal

Vloerzeilen met volgende eigenschappen zijn niet asbestverdacht

- onderkant jute/kokoshaar
- flexibele onderkant
- zwart in de kern

Basis voor advies	De asbestdeskundige beoordeelt het materiaal als niet-asbestverdacht.
--------------------------	---

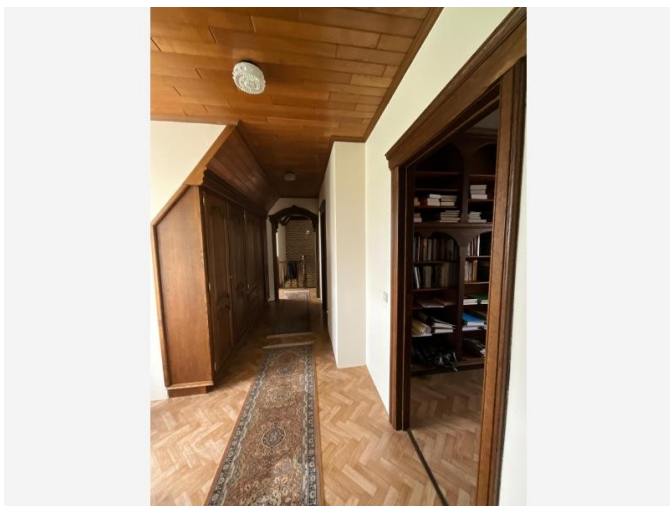
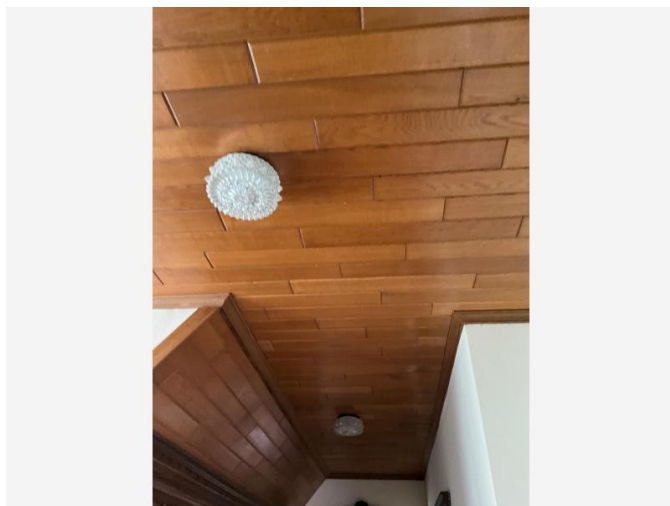
De aangeduide plafonds bestaan uit gyproc/hout en zijn bijgevolg niet asbesthoudend.

Mogelijks zit hierachter nog pleisterwerk, mocht dit bij werken vrijkomen kan bijkomende monsternamen uitgevoerd worden.

Basis voor advies	De asbestdeskundige beoordeelt het materiaal als niet-asbestverdacht.
Primaire drager	Plafond
(Asbest)materiaal	In-situ afwerkingslagen - Pleisterwerk (wand, plafond, ...)
Bindmiddel	Gips - kalk
Gebondenheid bindmiddel	Niet-hechtgebonden

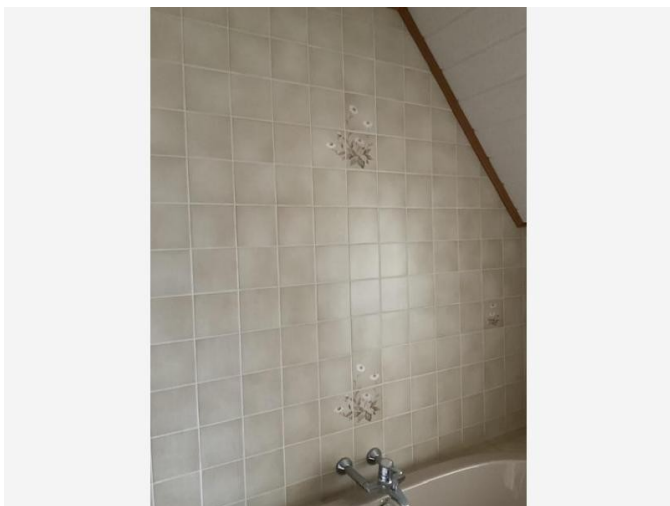
Informatie over een materiaal dat de asbestdeskundige niet kan waarnemen of vaststellen

Wandtegels werden in het verleden vaak met een asbesthoudende lijm geplaatst.

Tijdens een niet-destructief onderzoek kan de lijm laag niet geïnspecteerd worden.

Basis voor advies	Beoordeling op basis van expertise, zonder een vaststelling door de asbestdeskundige.
Primaire drager	Binnenwand
(Asbest)materiaal	In-situ afwerkingslagen - Lijm laag
Bindmiddel	Cement
Gebondenheid bindmiddel	Hecht

Bij werken nakijken & eventueel bijkomende monstername uitvoeren.

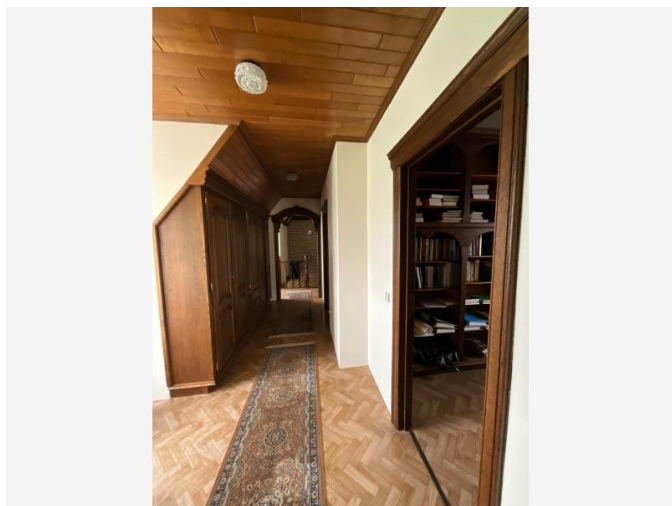
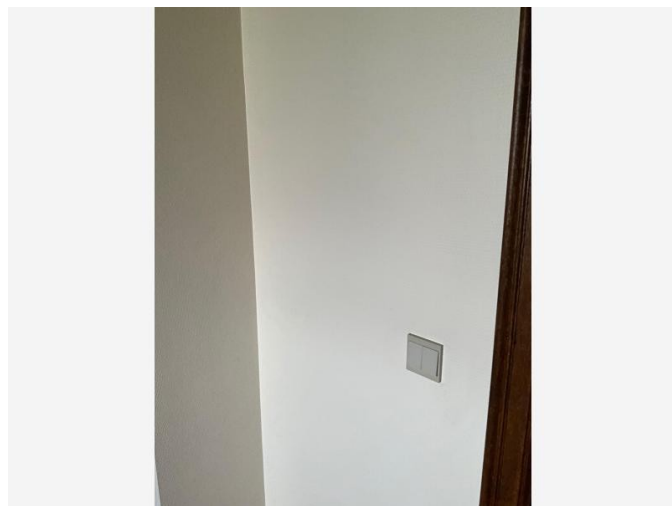
Fiche 7: Pleisterwerk wanden

Geen asbest

#	Type	Referentie	Resultaat
7.1	Mengmonster	MM01	Geen asbest

Beschrijving	Pleisterwerk wanden
Omgeving	Binnen
Primaire drager	Binnenwand
Bindmiddel van materiaal	Gips - kalk
Gebondenheid op basis van bindmiddel	Niet-hechtgebonden
Hoeveelheid (oppervlakte - dikte - aantal)	• 180,00 m ² - 1,00 cm - 1 stuk
Totaal volume	1,80 m ³
Identificatiemethode	Een monstername door de asbestdeskundige met laboanalyse door een asbestlabo.
Destructieve handeling voor identificatie	Nee
Opmerking	Hoeveelheden zijn een inschatting op basis van opmetingen ter plaatse.

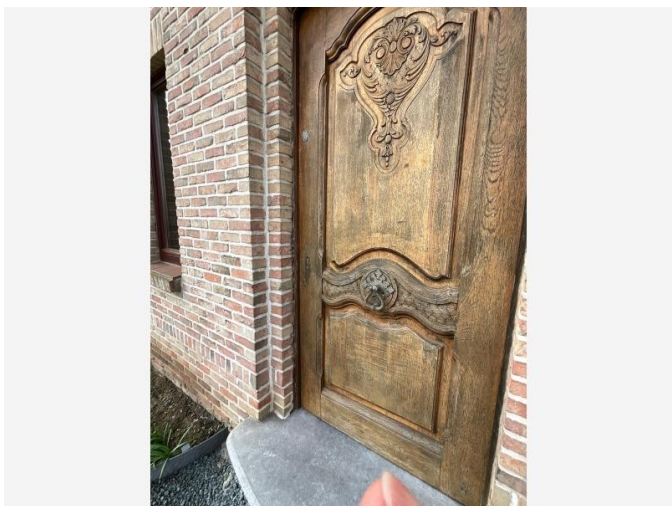
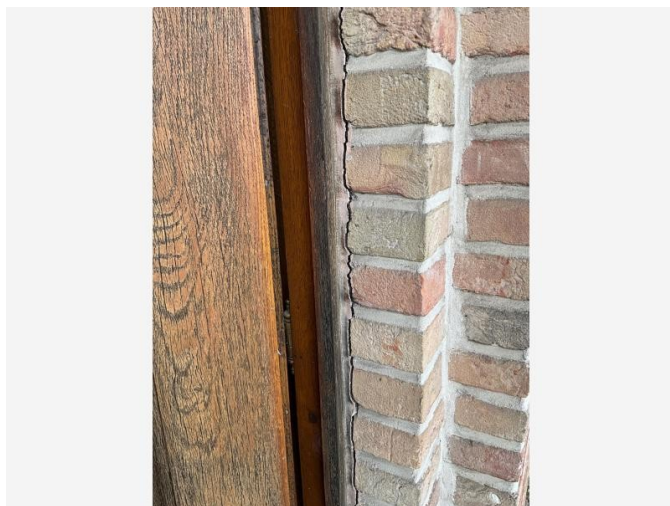
Fiche 8: Mastiek rond schrijnwerk

Geen asbest

#	Type	Referentie	Resultaat
8.1	Puntmonster	MM15	Geen asbest

Beschrijving	Mastiek rond schrijnwerk
Omgeving	Buiten
Primaire drager	Wandopening verticaal (raam, deur, ...)
Bindmiddel van materiaal	Kitten, mastiek, pasta
Gebondenheid op basis van bindmiddel	Hecht
Hoeveelheid (lengte - aantal)	<ul style="list-style-type: none">• 1,00 m - 12 stuks
Totale lengte	12,00 m
Identificatiemethode	Een monstername door de asbestdeskundige met laboanalyse door een asbestlabo.
Destructieve handeling voor identificatie	Nee
Opmerking	Alle ramen rondom hebben dezelfde afdichting.

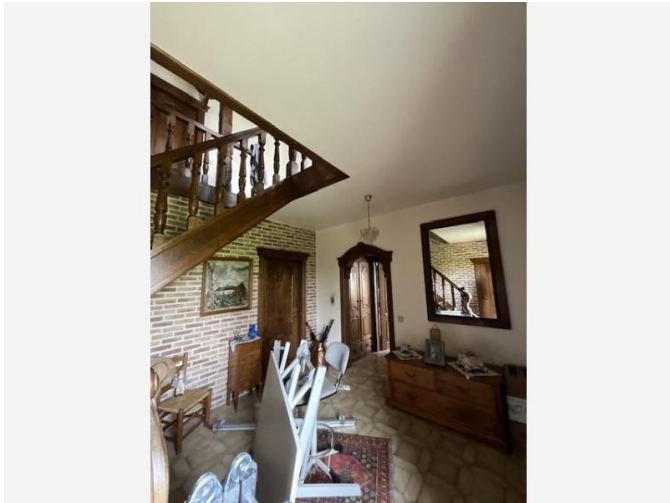
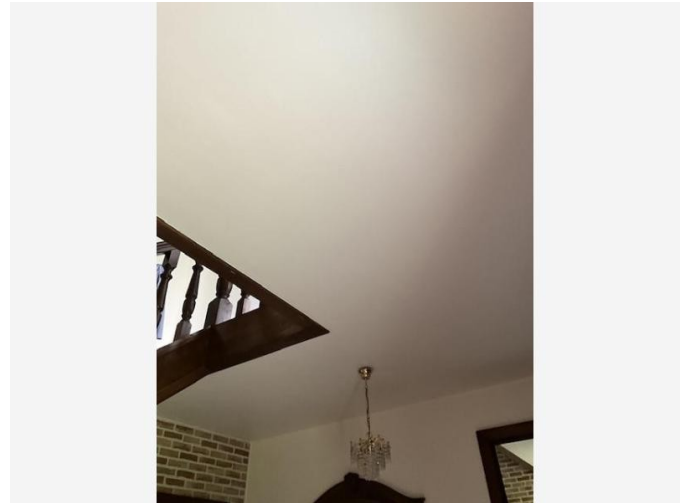
Geen asbest

#	Type	Referentie	Resultaat
9.1	Mengmonster	MM02	Geen asbest

Beschrijving	Pleisterwerk plafond
Omgeving	Binnen
Primaire drager	Plafond
Bindmiddel van materiaal	Gips - kalk
Gebondenheid op basis van bindmiddel	Niet-hechtgebonden
Hoeveelheid (oppervlakte - dikte - aantal)	• 180,00 m ² - 0,50 cm - 1 stuk
Totaal volume	0,90 m ³
Identificatiemethode	Een monstername door de asbestdeskundige met laboanalyse door een asbestlabo.
Destructieve handeling voor identificatie	Nee
Opmerking	Hoeveelheden zijn een inschatting op basis van opmetingen ter plaatse.

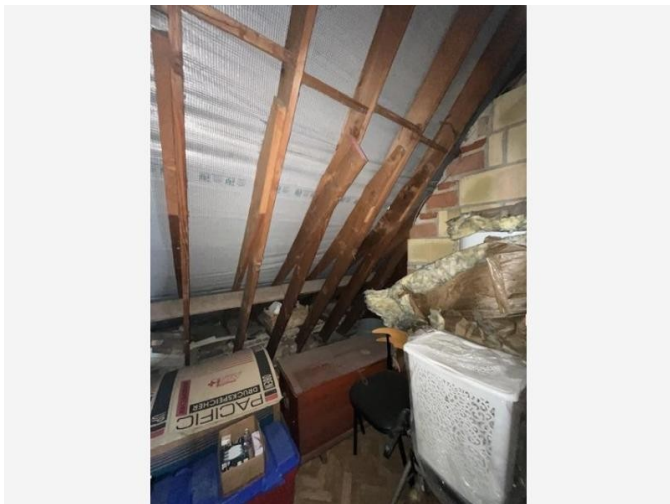
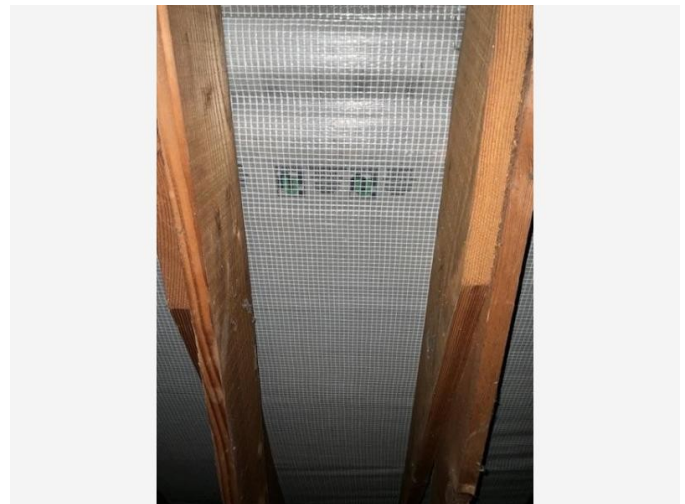
Beschrijving	Notitie	Terug te vinden op plannen
Fiche 10: Kunststof onderdak	Het onderdak bestaat uit kunststof & is niet asbestverdacht.	Plan 1.3: Niv1
Fiche 11: Siliconen mastiek + kit niet-asbestverdacht	De afdichting van & rond de ramen bestaat uit siliconen & is niet asbestverdacht.	-
Fiche 12: Dakbedekking (anders dan leien of golfplaten)	De dakbedekking bestaat uit pannen en is niet asbestverdacht.	Plan 1.3: Niv1
