Asbestinventarisatetest

Misstraat 72, 2500 Lier

Attestnummer : 20250521-000472.000

Uitgegeven op : 21.05.2025

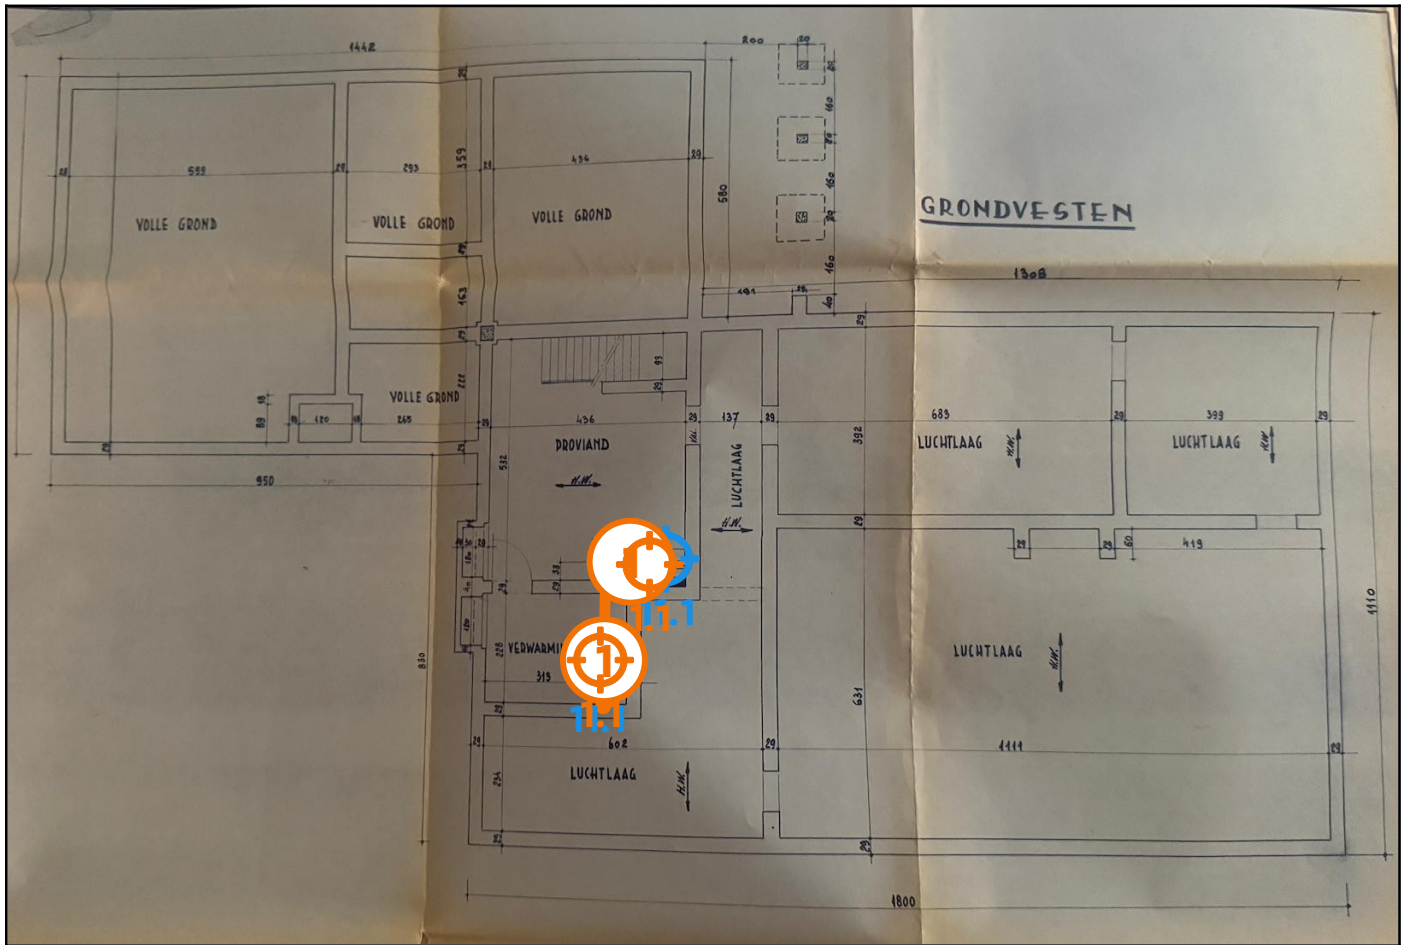
Plan 1.1: Kelder

Beschrijving	Type	Actie
1. Leidingisolatie rechte stukken	Asbestmateriaal	Verwijderen
1.1 Code: M03	Mengmonster	-
11. Leidingisolatie bochten	Geen asbest	-
11.1 Code: M04	Mengmonster	-

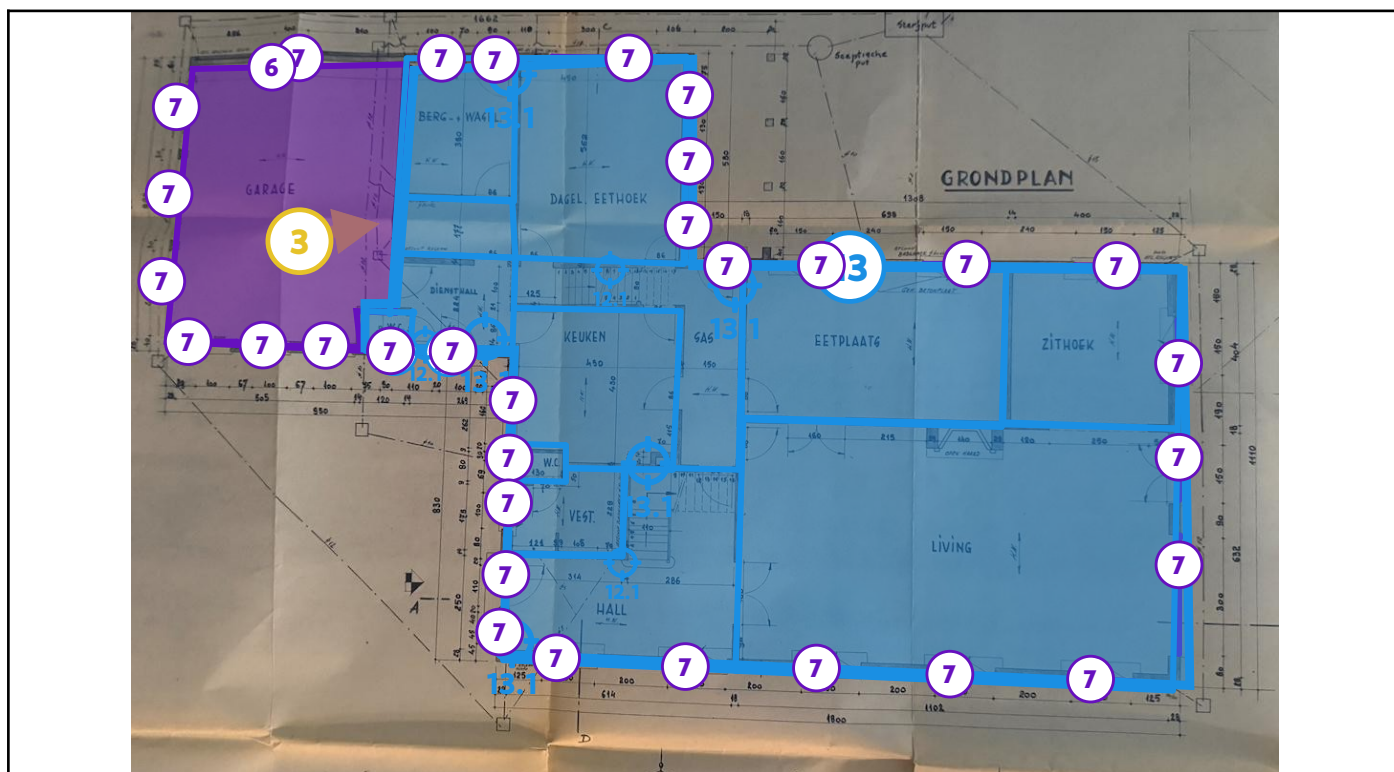
Plan 1.2: Gelijkvloers

Beschrijving	Type	Actie
3. bakeliet elektriciteitsbak	Asbestmateriaal	Zorgvuldig beheren
6. vals plafond	Advies	-
7. mastiek	Advies	-
12. pleister muren	Geen asbest	-
12.1 Code: M01	Mengmonster	-
13. pleister plafond	Geen asbest	-
13.1 Code: M02	Mengmonster	-

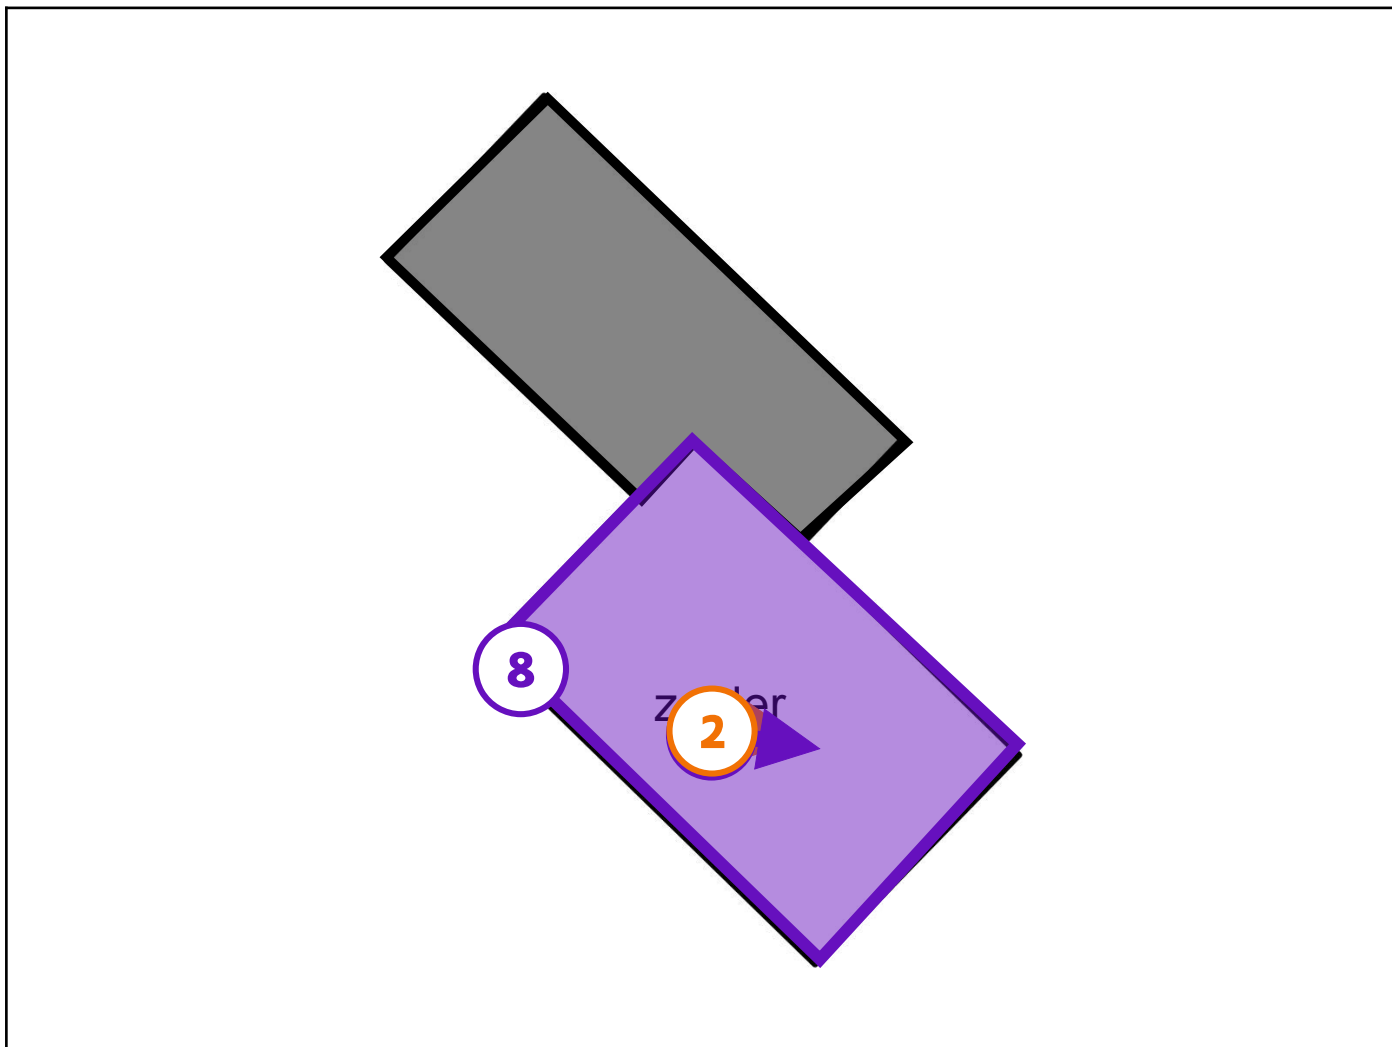
Plan 1.4: Zolder

Beschrijving	Type	Actie
2. roetluik	Asbestmateriaal	Verwijderen
5. schouw	Beperking	-
8. onderdak hoofdgebouw	Advies	-

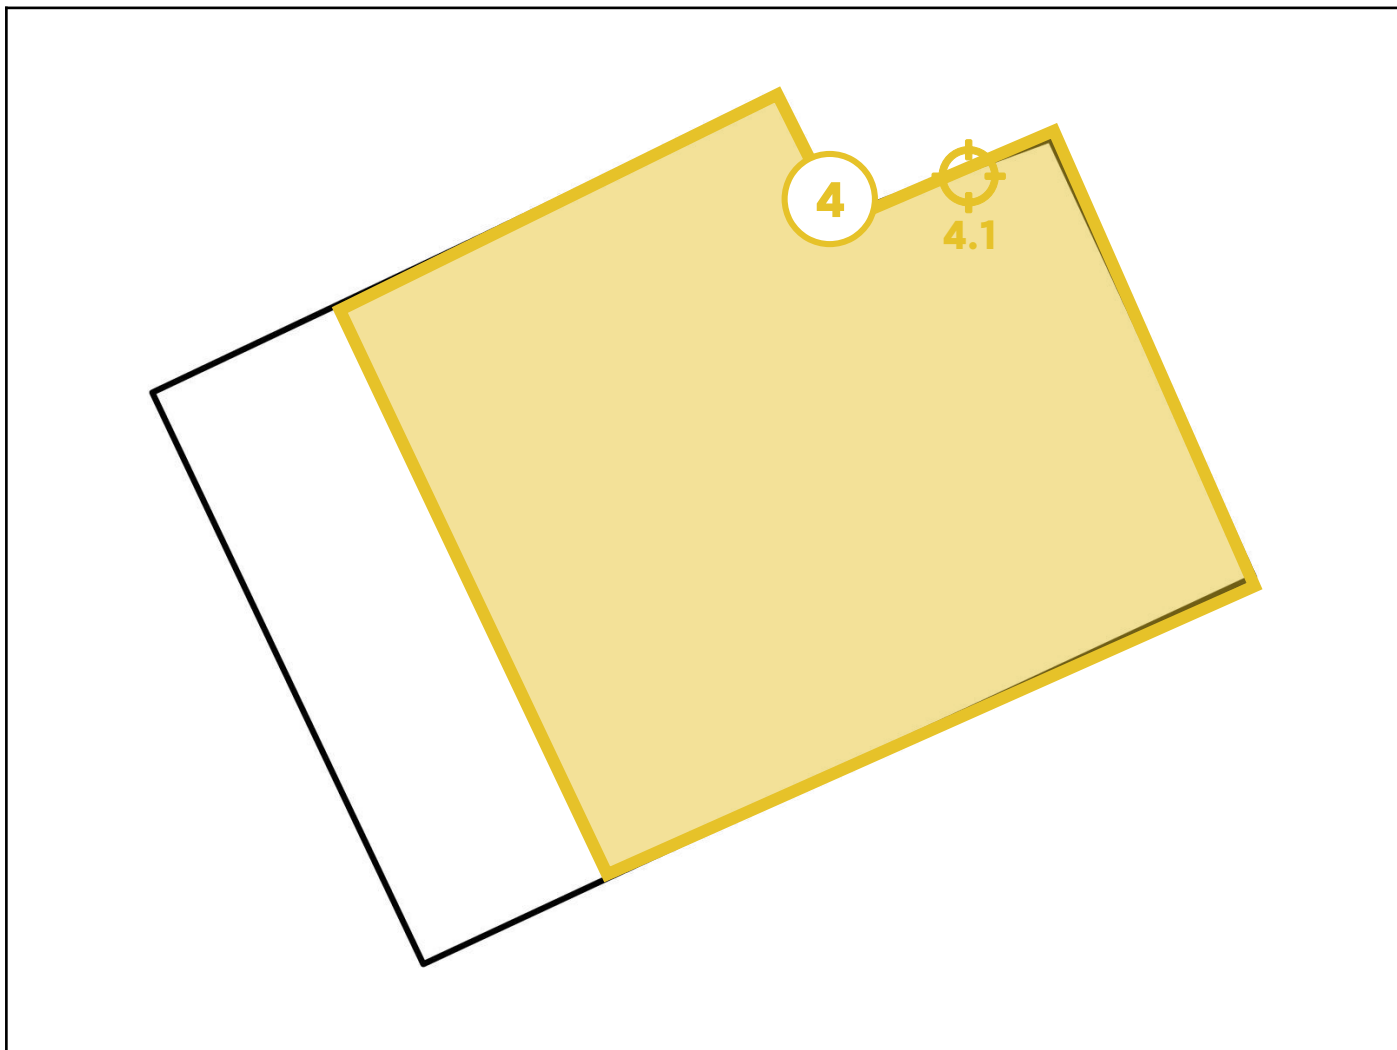
Plan 3.1: Schuur plan

Beschrijving	Type	Actie
4. onderdak schuur	Asbestmateriaal	Zorgvuldig beheren
4.1 Code: M05	Puntmonster	-

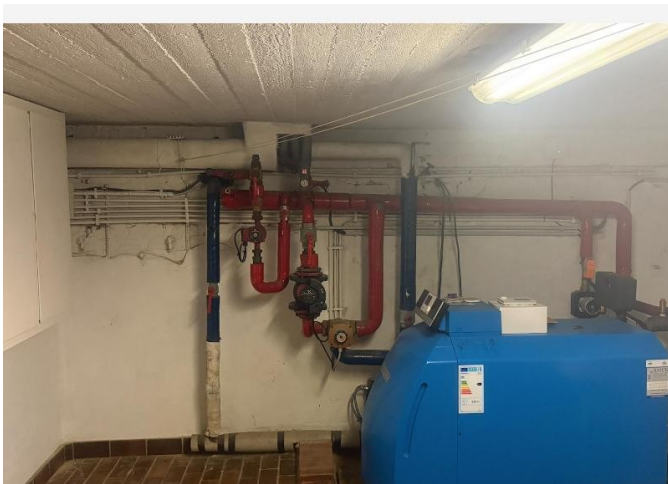
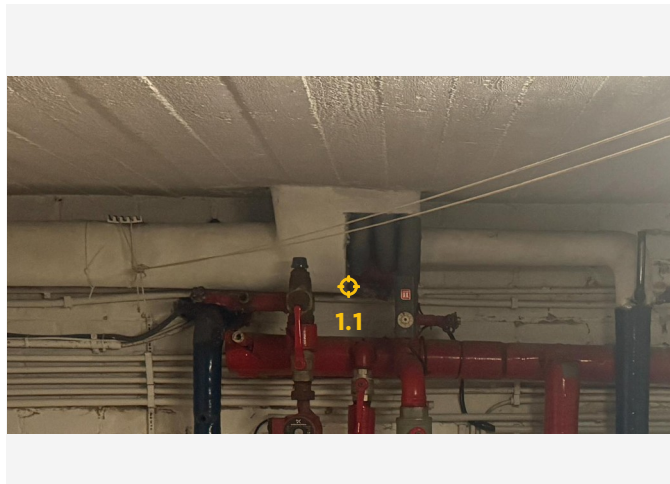
Het asbestmateriaal valt onder de mijlpaal van 2034.

Eindbeoordeling materiaalrisico	Verhoogd materiaalrisico en/of verhoogde kans op vezelvrijgave
---------------------------------	--

Gebondenheid	Categorie 2: niet-hechtgebonden met matrix
Asbestsoort (vezeltype)	Amfibool aanwezig, uitgezonderd crocidoliet
Asbestconcentratie	Hoog ($\geq 50\%$)
Afschermingsgraad van het gehele materiaal	Geheel of deels (ook) vrij aan de binnenlucht
Toestand van het materiaal	Licht beschadigd, licht verweerd. Intact calciumsilicaatmateriaal of categorie III 'gebondenheid'

#	Type	Referentie	Resultaat
1.1	Mengmonster	M03	Amosiet

Beschrijving	Leidingisolatie rechte stukken
Omgeving	Binnen
Primaire drager	HVAC infrastructuur en uitrusting
Asbestmateriaal	In-situ afwerkingslagen - Thermische isolatie
Bindmiddel van asbestmateriaal	Gips - kalk
Gebondenheid op basis van bindmiddel	Niet-hechtgebonden
Hoeveelheid (lengte - omtrek - dikte - aantal)	<ul style="list-style-type: none">• 7,00 m - 50,00 cm - 3,00 cm - 1 stuk
Totaal volume	0,105 m ³
Eenvoudig bereikbaar	Ja
Bevestigingswijze	<ul style="list-style-type: none">• Verlijmd, ingegoten, versmeerd
Identificatiemethode	Vaststelling met monsternamen
Destructieve handeling voor identificatie	Nee

Verwijderen

- Zorg voor een veilig beheer. Vermijd het beschadigen van het asbestmateriaal. Controleer de toestand jaarlijks op wijzigingen.
- Zorg voor een veilig beheer en verwijder dit asbestmateriaal wanneer het bij werken eenvoudig bereikbaar wordt. Controleer de toestand jaarlijks op wijzigingen.
- Verwijder dit asbestmateriaal zo snel mogelijk. Volg de toestand goed op.

- Hermetische zone (erkend asbestverwijderaar) losgebonden asbest, altijd verwijderen in hermetische zone.

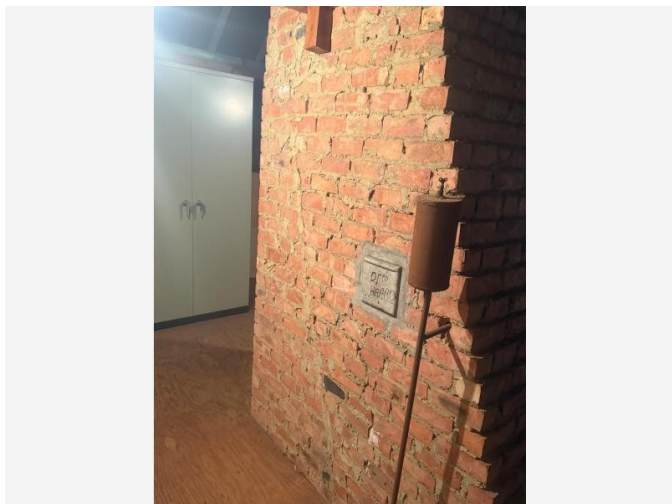
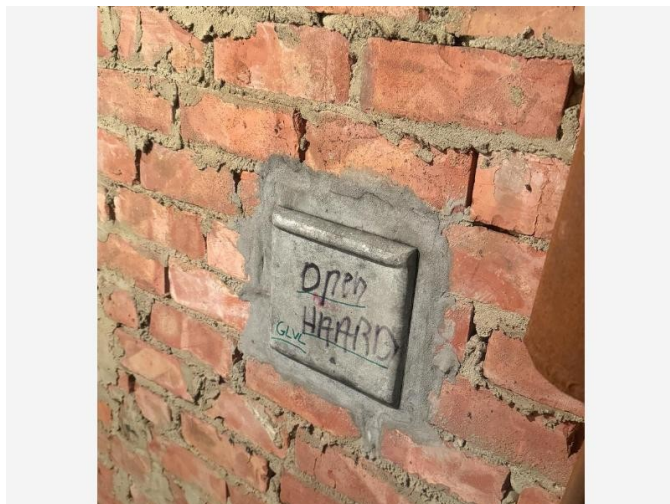
Het asbestmateriaal valt onder de mijlpaal van 2040.

Eindbeoordeling materiaalrisico	Verhoogd materiaalrisico en/of verhoogde kans op vezelvrijgave
---------------------------------	--

Gebondenheid	Categorie 1: hechtgebonden in oorsprong
Asbestsoort (vezeltype)	Crocidoliet aanwezig
Asbestconcentratie	Laag (< 50%)
Afschermingsgraad van het gehele materiaal	Geheel of deels (ook) vrij aan de binnenlucht
Toestand van het materiaal	Licht beschadigd, licht verweerd. Intact calciumsilicaatmateriaal of categorie III 'gebondenheid'

Beschrijving	roetluik
Omgeving	Binnen
Primaire drager	HVAC infrastructuur en uitrusting
Asbestmateriaal	Brandwerende afsluiting (prefab geheel) - Luik
Bindmiddel van asbestmateriaal	Cement
Gebondenheid op basis van bindmiddel	Hecht
Hoeveelheid (gewicht - aantal)	<ul style="list-style-type: none">• 2,00 kg - 1 stuk
Totaal gewicht	2,00 kg
Eenvoudig bereikbaar	Ja
Bevestigingswijze	<ul style="list-style-type: none">• Geklemd
Identificatiemethode	Vaststelling zonder monstername
Destructieve handeling voor identificatie	Nee

Verwijderen

- Zorg voor een veilig beheer. Vermijd het beschadigen van het asbestmateriaal. Controleer de toestand jaarlijks op wijzigingen.
- Zorg voor een veilig beheer en verwijder dit asbestmateriaal wanneer het bij werken eenvoudig bereikbaar wordt. Controleer de toestand jaarlijks op wijzigingen.
- Verwijder dit asbestmateriaal zo snel mogelijk. Volg de toestand goed op.

- Eenvoudige handelingen: mag via doe-het-zelf of door werknemer(s) met opleidingsattest eenvoudige handelingen
U mag deze toepassing zelf verwijderen.

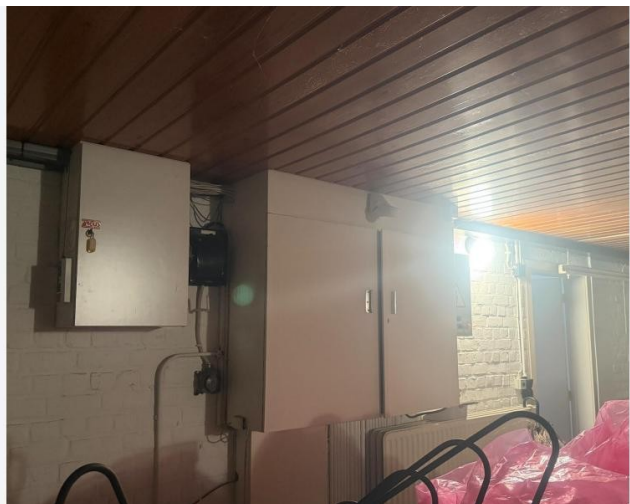
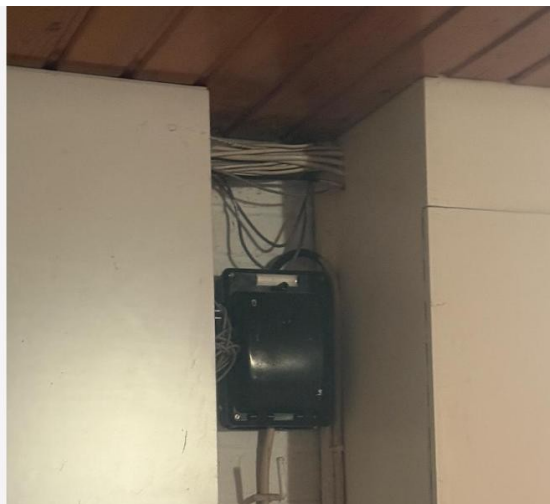
Het asbestmateriaal valt onder de mijlpaal van 2040.

Eindbeoordeling materiaalrisico	Zeer laag materiaalrisico en/of zeer lage kans op vezelvrijgave
---------------------------------	---

Gebondenheid	Categorie 1: hechtgebonden in oorsprong
Asbestsoort (vezeltype)	Crocidoliet aanwezig
Asbestconcentratie	Laag (< 50%)
Afschermingsgraad van het gehele materiaal	Niet stootvaste afscherming
Toestand van het materiaal	Onbeschadigd, niet verweerd

Beschrijving	bakeliet elektriciteitsbak
Omgeving	Binnen
Primaire drager	Communicatie en elektrische infrastructuur en uitrusting
Asbestmateriaal	Plaat, paneel, tablet - Type Bakeliet
Bindmiddel van asbestmateriaal	Kunststof of -hars
Gebondenheid op basis van bindmiddel	Hecht
Hoeveelheid (oppervlakte - dikte - aantal)	• 0,01 m ² - 2,00 cm - 1 stuk
Totaal volume	< 0,001 m ³
Eenvoudig bereikbaar	Ja
Bevestigingswijze	• Geschroefd
Identificatiemethode	Vaststelling zonder monstername
Destructieve handeling voor identificatie	Nee

Zorgvuldig beheren

- Zorg voor een veilig beheer. Vermijd het beschadigen van het asbestmateriaal. Controleer de toestand jaarlijks op wijzigingen.
- Zorg voor een veilig beheer en verwijder dit asbestmateriaal wanneer het bij werken eenvoudig bereikbaar wordt. Controleer de toestand jaarlijks op wijzigingen.
- Voer bijkomende staalname(s) uit.

- Eenvoudige handelingen: mag via doe-het-zelf of door werknemer(s) met opleidingsattest eenvoudige handelingen
U mag deze toepassing zelf verwijderen.

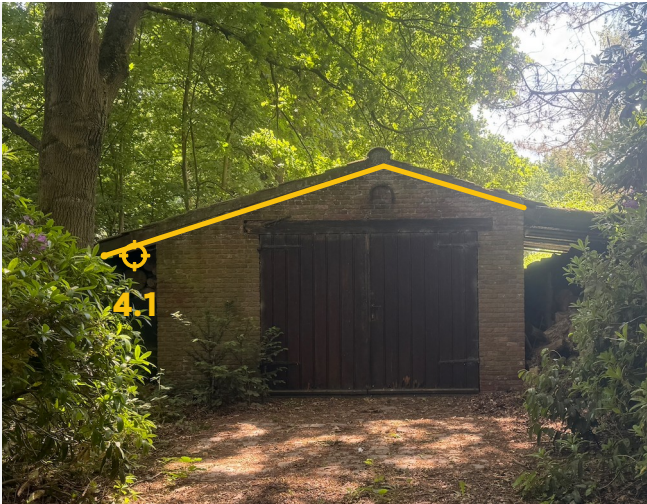
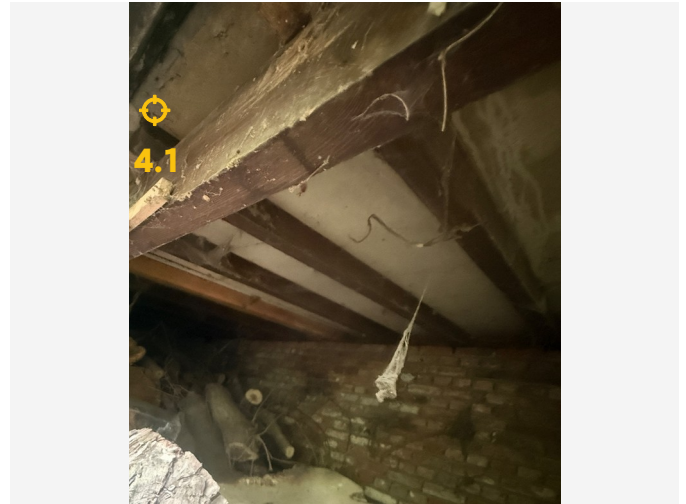
Het asbestmateriaal valt onder de mijlpaal van 2040.

Eindbeoordeling materiaalrisico	Laag materiaalrisico en/of verlaagde kans op vezelvrijgave
---------------------------------	--

Gebondenheid	Categorie 1: hechtgebonden in oorsprong
Asbestsoort (vezeltype)	Alleen chrysotiel
Asbestconcentratie	Laag (< 50%)
Afschermingsgraad van het gehele materiaal	Geheel of deels (ook) vrij aan de binnenlucht
Toestand van het materiaal	Licht beschadigd, licht verweerd. Intact calciumsilicaatmateriaal of categorie III 'gebondenheid'

#	Type	Referentie	Resultaat
4.1	Puntmonster	M05	Chrysotiel

Beschrijving	onderdak schuur
Omgeving	Grenst aan binnen- en buitenlucht
Primaire drager	Schuin dak
Asbestmateriaal	Plaat, paneel, tablet - Type Menuiserite
Bindmiddel van asbestmateriaal	Cement
Gebondenheid op basis van bindmiddel	Hecht
Hoeveelheid (oppervlakte - dikte - aantal)	• 35,00 m ² - 1,00 cm - 1 stuk
Totaal volume	0,35 m ³
Eenvoudig bereikbaar	Ja
Bevestigingswijze	<ul style="list-style-type: none">• Geklemd• Genageld, geniet
Identificatiemethode	Vaststelling met monsternamen
Destructieve handeling voor identificatie	Nee

Zorgvuldig beheren

- Zorg voor een veilig beheer. Vermijd het beschadigen van het asbestmateriaal. Controleer de toestand jaarlijks op wijzigingen.
- Zorg voor een veilig beheer en verwijder dit asbestmateriaal wanneer het bij werken eenvoudig bereikbaar wordt. Controleer de toestand jaarlijks op wijzigingen.

- Eenvoudige handelingen: mag via doe-het-zelf of door werknemer(s) met opleidingsattest eenvoudige handelingen
U mag deze toepassing zelf verwijderen.
Zorg er dan voor dat:
 - u zich vooraf goed informeert op www.asbestinfo.be > Asbest verwijderen;
 - u zich beschermt met een FFP3-mondmasker, wegwerpoverall en -handschoenen en afspoelbaar schoeisel;
 - er geen minderjarigen of derden aanwezig zijn;

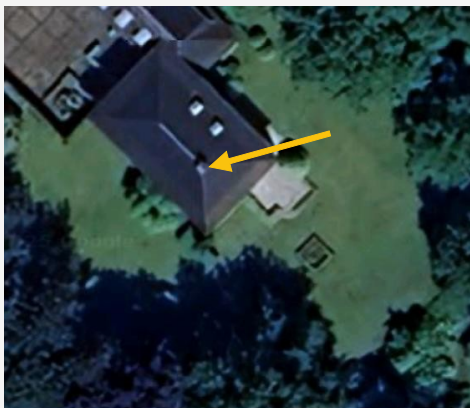
Tijdelijke beperking

Reden: Het te onderzoeken materiaal situeert zich hoger dan 3,50 m te rekenen vanaf een veilige ondergrond

Uitleg van de asbestdeskundige: hoogte hoger dan 3,50m.

Er zouden asbestverdachte toepassingen aanwezig kunnen zijn in de schouw zelf.

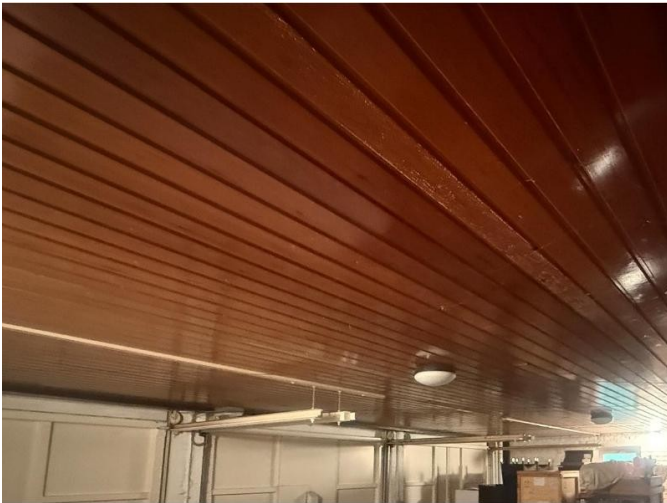
Achter het vals plafond zouden asbestverdachte toepassingen aanwezig kunnen zijn.

Identificatiemethode	Redelijk vermoeden
Primaire drager	Plafond

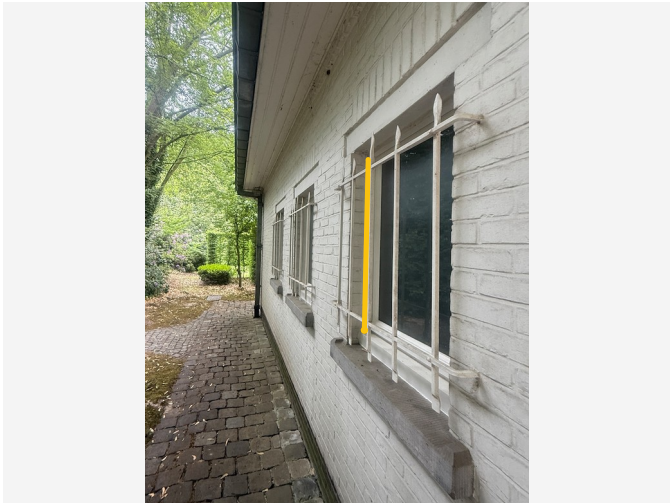
niet-asbestverdacht.

Identificatiemethode	Vaststelling & expertise (niet-asbestverdacht)
Primaire drager	Wandopening verticaal (raam, deur, ...)
(Asbest)materiaal	In-situ afwerkingslagen - Pasta, stopverf, voegsel, stopsel, vulsel, mastiek, kitten, ...
Bindmiddel	Cement
Gebondenheid bindmiddel	Hecht

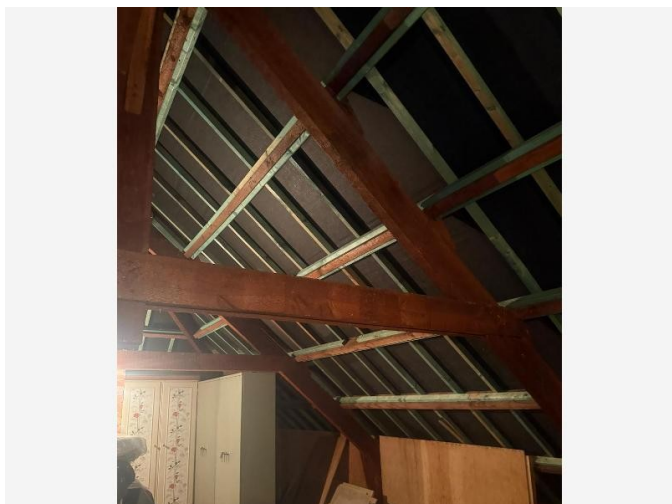
Er werden geen asbestverdachte toepassingen waargenomen.

Maar er zouden alsnog asbestverdachte tussenlagen aanwezig kunnen zijn tussen de onderlaag dakisolatie, en de natuurleien.

Identificatiemethode	Redelijk vermoeden
Primaire drager	Schuin dak

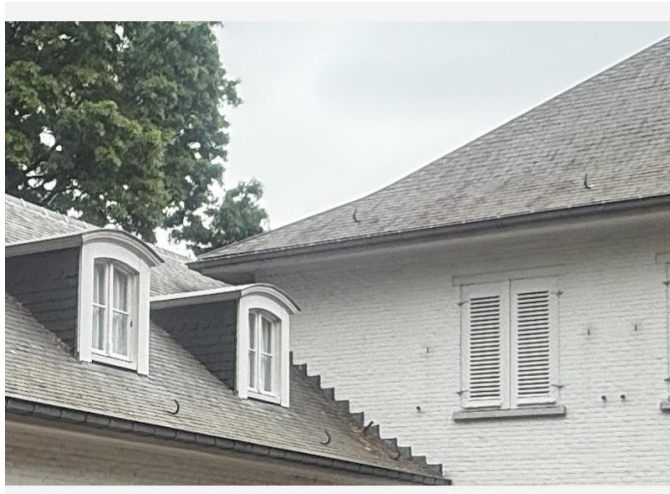
niet-asbestverdacht (natuurstenen).

Identificatiemethode	Vaststelling & expertise (niet-asbestverdacht)
Primaire drager	Schuin dak

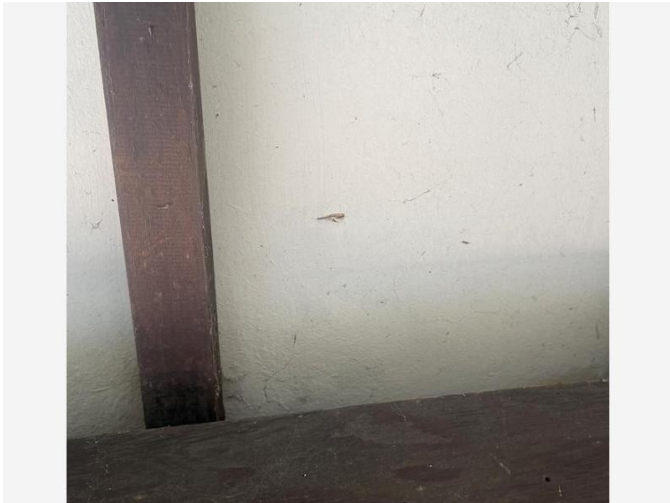
hout. (niet-asbestverdacht).

Identificatiemethode	Vaststelling & expertise (niet-asbestverdacht)
Primaire drager	Schuin dak

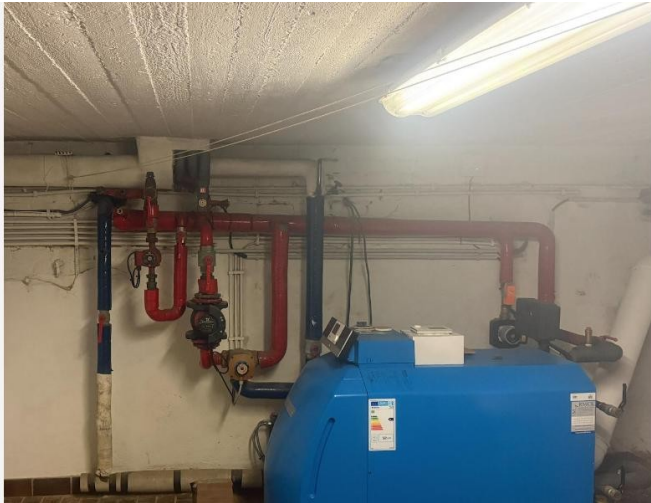
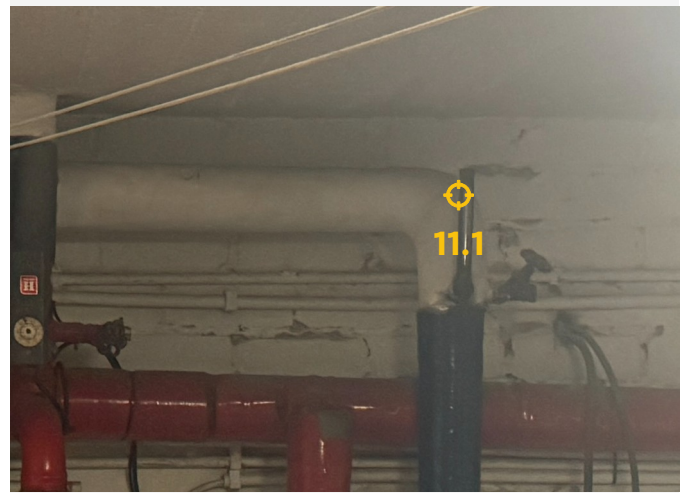
Fiche 11: Leidingisolatie bochten

Geen asbest

#	Type	Referentie	Resultaat
11.1	Mengmonster	M04	Geen asbest

Beschrijving	Leidingisolatie bochten
Omgeving	Binnen
Primaire drager	HVAC infrastructuur en uitrusting
Bindmiddel van materiaal	Gips - kalk
Gebondenheid op basis van bindmiddel	Niet-hechtgebonden
Hoeveelheid (lengte - omtrek - dikte - aantal)	<ul style="list-style-type: none">• 0,50 m - 50,00 cm - 4,00 cm - 1 stuk
Totaal volume	0,01 m ³
Identificatiemethode	Vaststelling met monstername
Destructieve handeling voor identificatie	Nee

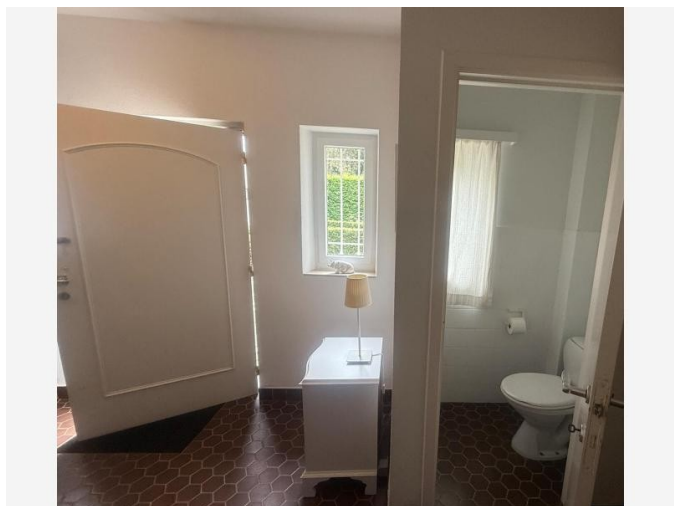
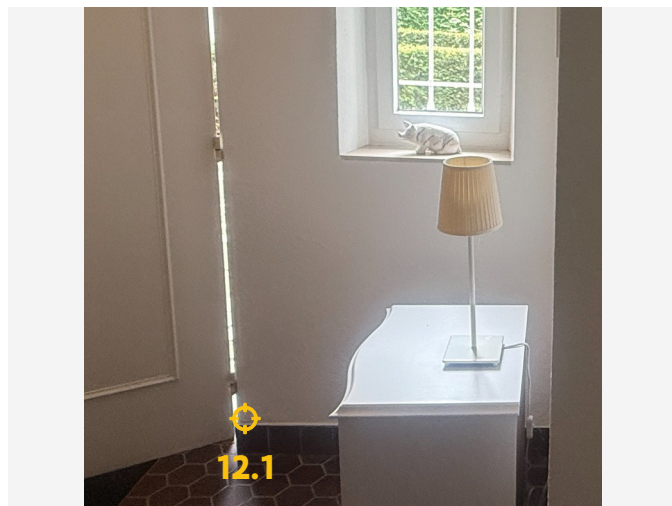
Fiche 12: pleister muren

Geen asbest

#	Type	Referentie	Resultaat
12.1	Mengmonster	M01	Geen asbest

Beschrijving	pleister muren
Omgeving	Binnen
Primaire drager	Binnenwand
Bindmiddel van materiaal	Gips - kalk
Gebondenheid op basis van bindmiddel	Niet-hechtgebonden
Hoeveelheid (oppervlakte - dikte - aantal)	• 800,00 m ² - 2,00 cm - 1 stuk
Totaal volume	16,00 m ³
Identificatiemethode	Vaststelling met monsternamen
Destructieve handeling voor identificatie	Nee

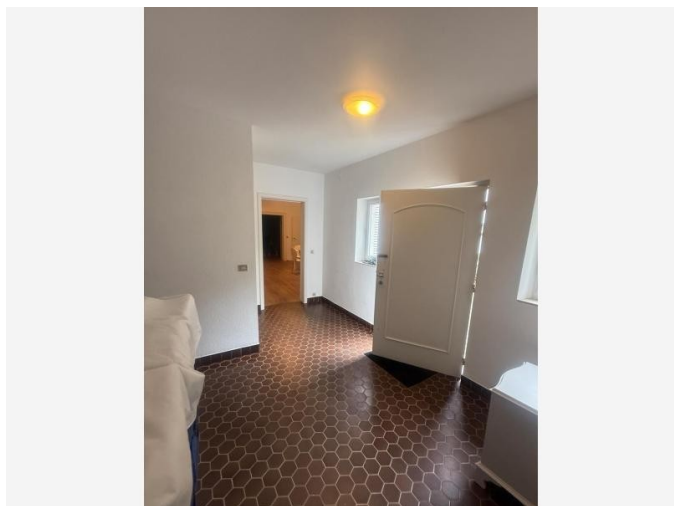
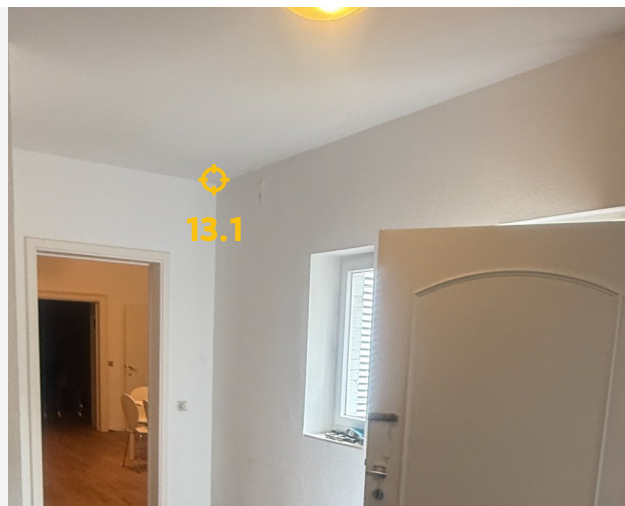
Fiche 13: pleister plafond

Geen asbest

#	Type	Referentie	Resultaat
13.1	Mengmonster	M02	Geen asbest

Beschrijving	pleister plafond
Omgeving	Binnen
Primaire drager	Plafond
Bindmiddel van materiaal	Gips - kalk
Gebondenheid op basis van bindmiddel	Niet-hechtgebonden
Hoeveelheid (oppervlakte - dikte - aantal)	• 200,00 m ² - 2,00 cm - 1 stuk
Totaal volume	4,00 m ³
Identificatiemethode	Vaststelling met monstername
Destructieve handeling voor identificatie	Nee
