# Asbestinventarisatetest

Heiend 6, 2275 Lille

Attestnummer : 20250829-000020.000

Uitgegeven op : 29.08.2025

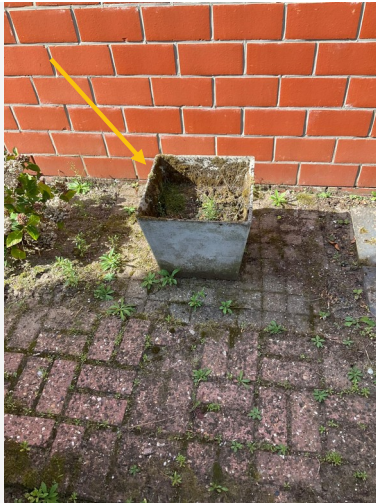
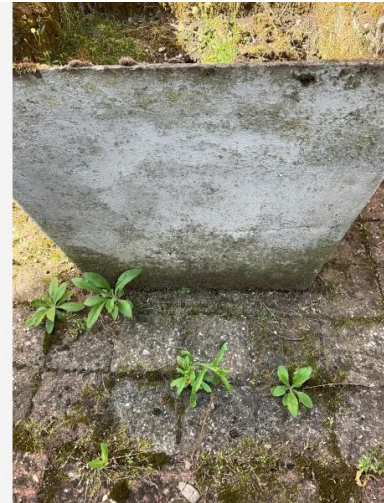
Het asbestmateriaal valt onder de mijlpaal van 2040.

**Dringend verwijderen**

<b>Beschrijving</b>	bloembak in asbestcement
<b>Type afvalstof</b>	Betreft stock-voorraad of gedemonteerde asbestmaterialen
<b>Aanwezige resten</b>	Er staat nog een oude bloembak uit asbestcement.
<b>Omgeving</b>	Buiten
<b>Primaire drager</b>	Bodem
<b>Asbestmaterialen</b>	<ul style="list-style-type: none"><li>• Bak, reservoir, kuip, bloembak</li></ul>
<b>Bindmiddel van asbestmateriaal</b>	Cement
<b>Gebondenheid op basis van bindmiddel</b>	Hecht
<b>Hoeveelheid (gewicht - aantal)</b>	<ul style="list-style-type: none"><li>• 4,00 kg - 2 stuks</li></ul>
<b>Totaal gewicht</b>	8,00 kg
<b>Eenvoudig bereikbaar</b>	Ja
<b>Identificatiemethode</b>	Vaststelling zonder monstername

- Verwijder het asbestafval.

- Eenvoudige handelingen: mag via doe-het-zelf of door werknemer(s) met opleidingsattest eenvoudige handelingen  
Dubbel verpakt afvoeren. Niet breken.

Maak de bloembak nat om stofvorming te beperken. Dit helpt de vrijlating van asbestvezels in de lucht te minimaliseren.

Verpak de verwijderde bloembak in stevige, goed afsluitbare zakken die duidelijk gelabeld zijn met een asbestwaarschuwing.

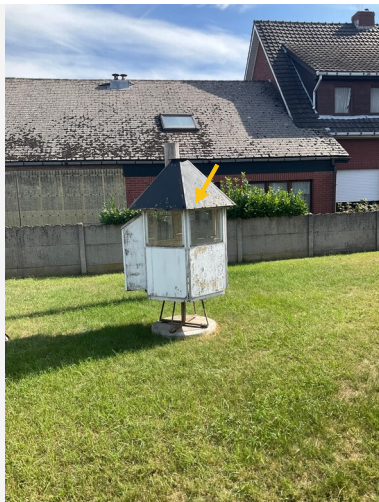
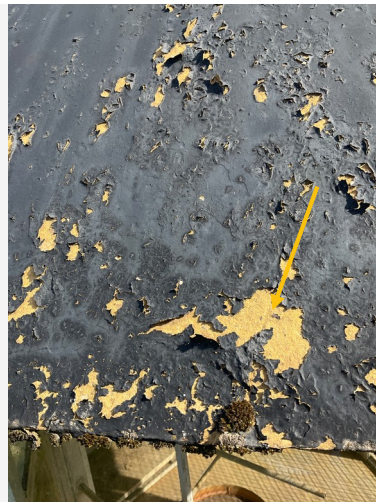
Het asbestmateriaal valt onder de mijlpaal van 2034.

**Verwijderen**

Eindbeoordeling materiaalrisico	Verhoogd materiaalrisico en/of verhoogde kans op vezelvrijgave
---------------------------------	--

Gebondenheid	Categorie 1: hechtgebonden in oorsprong
Asbestsoort (vezeltype)	Alleen chrysotiel
Asbestconcentratie	Laag (< 50%)
Afschermingsgraad van het gehele materiaal	Geheel of deels vrij aan de buitenlucht
Toestand van het materiaal	Matig beschadigd, matig verweerd

#	Type	Referentie	Resultaat
2.1	Puntmonster	m7	Chrysotiel

Beschrijving	cementplaat duiventil
Omgeving	Buiten
Primaire drager	duiventil
Asbestmateriaal	Dak- en gevelbekleding - Plaat
Bindmiddel van asbestmateriaal	Cement
Gebondenheid op basis van bindmiddel	Hecht
Hoeveelheid (oppervlakte - dikte - aantal)	<ul style="list-style-type: none"><li>• 2,00 m<sup>2</sup> - 0,50 cm - 1 stuk</li></ul>
Totaal volume	0,01 m <sup>3</sup>
Eenvoudig bereikbaar	Ja
Bevestigingswijze	<ul style="list-style-type: none"><li>• Geschroefd</li><li>• Genageld, geniet</li></ul>
Identificatiemethode	Vaststelling met monstername
Destructieve handeling voor identificatie	Nee

- Zorg voor een veilig beheer. Vermijd het beschadigen van het asbestmateriaal. Controleer de toestand jaarlijks op wijzigingen.

- Eenvoudige handelingen: mag via doe-het-zelf of door werknemer(s) met opleidingsattest eenvoudige handelingen  
Eenvoudige Handelingen : - Eenvoudige handelingen zijn methodes van verwijdering van asbest of asbesthoudend materiaal, waarbij het risico op vrijkomen van asbest in alle gevallen zo beperkt is dat de concentratie van 0,01 vezels per cm<sup>3</sup> niet wordt overschreden.

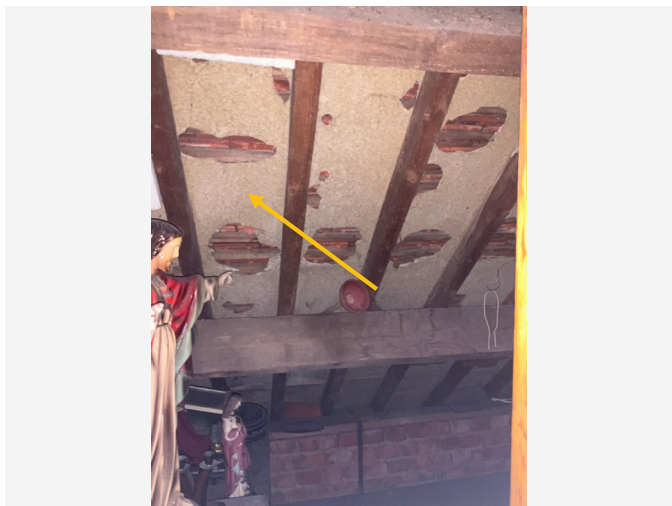
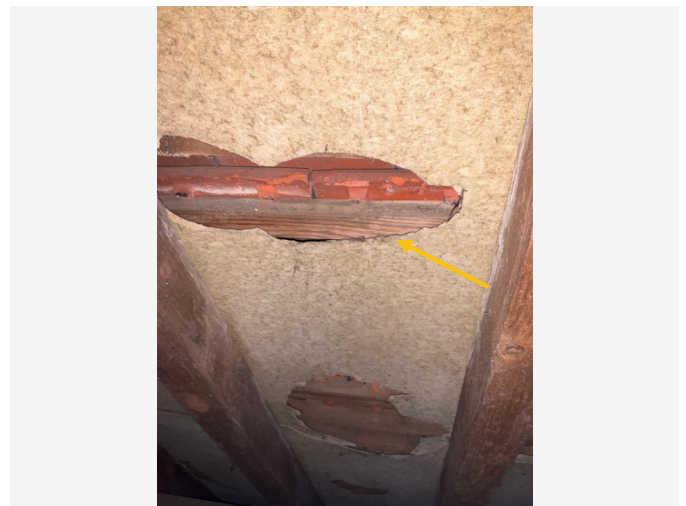
Het asbestmateriaal valt onder de mijlpaal van 2040.

Maatregelen nemen

<b>Eindbeoordeling materiaalrisico</b>	Verhoogd materiaalrisico en/of verhoogde kans op vezelvrijgave
<b>Opmerking</b>	<p>Toestand van het materiaal : het bouwjaar verraad immers dat het materiaal niet nieuw is , de aanname is dan ook Licht beschadigd, licht verweerd.</p> <p>Crodidoliet is een aanname bij gebrek aan staalname.</p> <p>Een staalname kan een andere asbestsoort met zich meebrengen en de risico beoordelig beïnvloeden.</p> <p>Langs de buitenzijde liggen er pannen op langs de binnen zijde is het afgewerkt</p>

Gebondenheid	Categorie 1: hechtgebonden in oorsprong
Asbestsoort (vezeltype)	Alleen chrysotiel
Asbestconcentratie	Laag (< 50%)
Afschermingsgraad van het gehele materiaal	Geheel of deels (ook) vrij aan de binnenlucht
Toestand van het materiaal	Matig beschadigd, matig verweerd

#	Type	Referentie	Resultaat
3.1	Puntmonster	m6	Chrysotiel

Beschrijving	Menuiseriet plaat onderdak
Omgeving	Binnen
Primaire drager	Schuin dak
Asbestmateriaal	Plaat, paneel, tablet - Type Menuiserite
Bindmiddel van asbestmateriaal	Cement
Gebondenheid op basis van bindmiddel	Hecht
Hoeveelheid (oppervlakte - dikte - aantal)	<ul style="list-style-type: none"><li>• 100,00 m<sup>2</sup> - 0,40 cm - 1 stuk</li></ul>
Totaal volume	0,40 m <sup>3</sup>
Eenvoudig bereikbaar	Nee <ul style="list-style-type: none"><li>• Het asbestmateriaal is bedekt (uitgezonderd laag verf, coating, behang, kunststof, textiel) en het wegnemen van het bedekkende materiaal kan niet zonder het bedekkende materiaal te beschadigen.</li></ul>
Bevestigingswijze	<ul style="list-style-type: none"><li>• Genageld, geniet</li></ul>
Identificatiemethode	Vaststelling met monstername
Destructieve handeling voor identificatie	Nee
Opmerking	<p>dikte is een schatting, de oppervlakte is een bereedeneerde schatting , waaraan geen rechten worden verleend. Deze oppervlakte behandelt de netto oppervlakte en houdt geen rekening met de overlappingen.</p> <p>Er werd om economische reden geen staal genomen. pdrachtgever begrijpt dat daarom moet worden aangenomen dat deze toepassing asbest bevat, tot tegendeel wordt bewezen.</p>

- Zorg voor een veilig beheer. Vermijd het beschadigen van het asbestmateriaal. Controleer de toestand jaarlijks op wijzigingen.

- Eenvoudige handelingen: enkel door erkend asbestverwijderaar dit kan ook door een erkend asbestverwijderaar gebeuren .

Gebruik handgereedschap in plaats van elektrisch gereedschap om trillingen en breuk te voorkomen.

Maak de menuiserie nat om stofvorming te beperken. Dit helpt de vrijlating van asbestvezels in de lucht te minimaliseren. een stofzuiger met HEPA-filter / absoluut filter is noodzakelijk

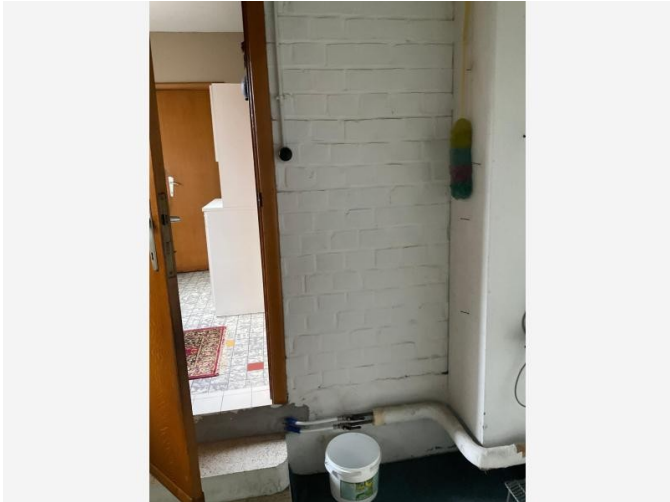
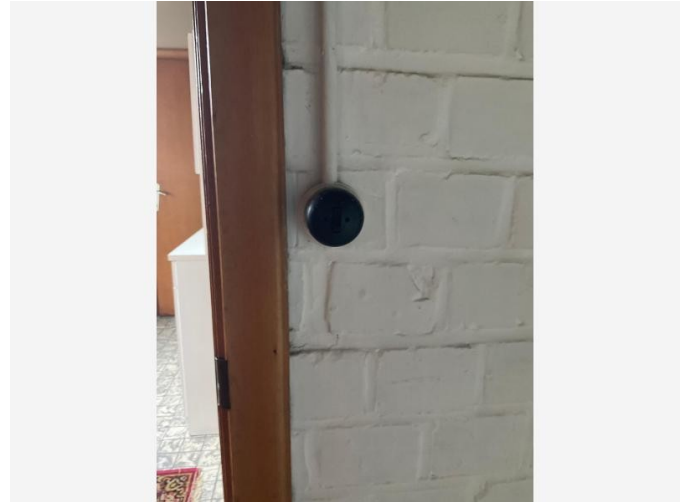
Het asbestmateriaal valt onder de mijlpaal van 2040.

Zorgvuldig beheren

Beschrijving	bakeliet stopcontacten, lichtarmaturen en/of schakelaars
Omgeving	Binnen
Primaire drager	Communicatie en elektrische infrastructuur en uitrusting
Asbestmateriaal	Plaat, paneel, tablet - Type Bakeliet
Bindmiddel van asbestmateriaal	Kunststof of -hars
Gebondenheid op basis van bindmiddel	Hecht
Hoeveelheid (oppervlakte - dikte - aantal)	<ul style="list-style-type: none"><li>• 1,00 m<sup>2</sup> - 1,00 cm - 1 stuk</li></ul>
Totaal volume	0,01 m <sup>3</sup>
Eenvoudig bereikbaar	Ja
Bevestigingswijze	<ul style="list-style-type: none"><li>• Geschroefd</li></ul>
Identificatiemethode	Vaststelling zonder monstername
Destructieve handeling voor identificatie	Nee
Opmerking	deze oppervlakte is niet gemeten maar eerder symbolisch voor alle aanwezige armaturen

- Zorg voor een veilig beheer. Vermijd het beschadigen van het asbestmateriaal. Controleer de toestand jaarlijks op wijzigingen.
- Voer bijkomende staalname(s) uit.

- Eenvoudige handelingen: mag via doe-het-zelf of door werknemer(s) met opleidingsattest eenvoudige handelingen  
Bij het verwijderen van oude bakeliet, is het belangrijk om strikt veiligheidsmaatregelen te volgen. Bakeliet zelf kan asbest bevatten. Hier zijn enkele stappen en voorzorgsmaatregelen die je moet nemen, in overeenstemming met de Codex over het welzijn op het werk

Nat werken: zet elektriciteit af en Bevochtig het gebied rond het armatuur om het vrijkomen van stof te minimaliseren. Dit vermindert de kans dat asbestvezels in de lucht komen.

Voorzichtig demonteren: Gebruik gereedschap dat minimale schade en verstoring veroorzaakt. Tril- en slagwerktuigen zijn te vermijden omdat deze de verspreiding van asbestvezels in de lucht kunnen bevorderen.

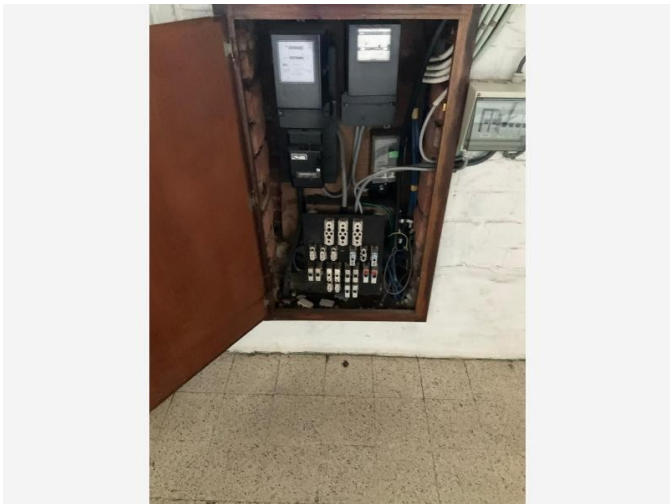
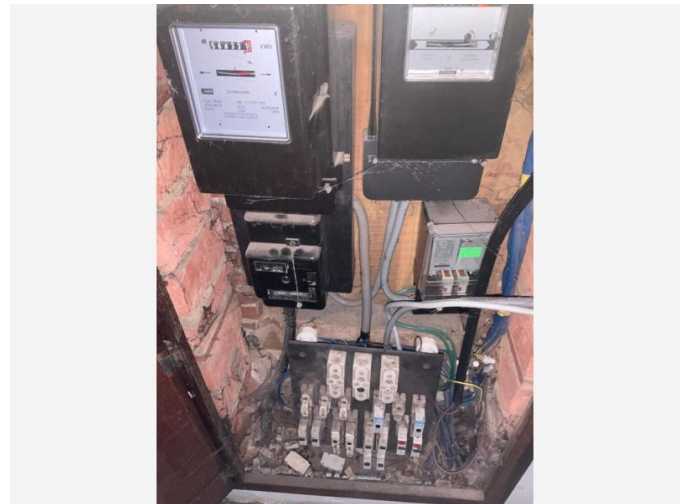
Beschrijving	bakeliet tellerkast en/of plonskasten
Omgeving	Binnen
Primaire drager	Communicatie en elektrische infrastructuur en uitrusting
Asbestmateriaal	Plaat, paneel, tablet - Type Bakeliet
Bindmiddel van asbestmateriaal	Kunststof of -hars
Gebondenheid op basis van bindmiddel	Hecht
Hoeveelheid (oppervlakte - dikte - aantal)	<ul style="list-style-type: none"><li>• 1,00 m<sup>2</sup> - 1,00 cm - 2 stuks</li></ul>
Totaal volume	0,02 m <sup>3</sup>
Eenvoudig bereikbaar	Ja
Bevestigingswijze	<ul style="list-style-type: none"><li>• Geschroefd</li></ul>
Identificatiemethode	Vaststelling zonder monstername
Destructieve handeling voor identificatie	Nee
Opmerking	deze oppervlakte is niet gemeten maar eerder symbolisch voor alle aanwezige kasten.  opgelet kasten kunnen prive-eigendom zijn maar ook soms behoren aan de nutsmaatschappij.

Nat werken: werk altijd spanningsloos Bevochtig het gebied rond het de kast om het vrijkomen van stof te minimaliseren. Dit vermindert de kans dat asbestvezels in de lucht komen.

Voorzichtig demonteren: Gebruik gereedschap dat minimale schade en verstoring veroorzaakt. Tril- en slagwerktuigen zijn te vermijden omdat deze de verspreiding van asbestvezels in de lucht kunnen bevorderen.

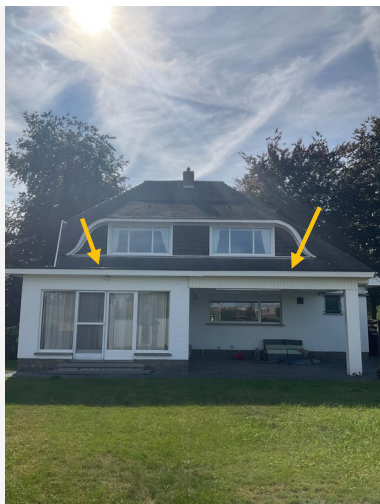
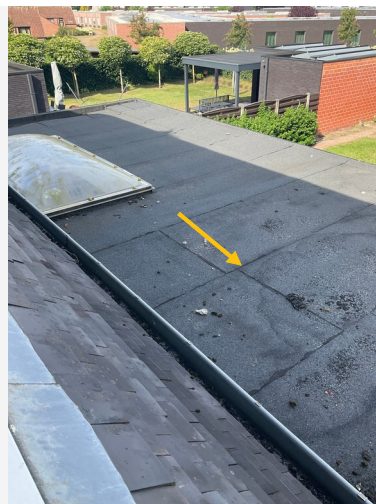
Beschrijving	roofing asbestverdacht
Omgeving	Buiten
Primaire drager	Plat dak
Asbestmateriaal	Dak- en gevelbekleding - Roofing
Bindmiddel van asbestmateriaal	Bitumen (roofing, teer, asfalt)
Gebondenheid op basis van bindmiddel	Hecht
Hoeveelheid (oppervlakte - aantal)	<ul style="list-style-type: none"> <li>• 25,00 m<sup>2</sup> - 1 stuk</li> </ul>
Totale oppervlakte	25,00 m <sup>2</sup>
Eenvoudig bereikbaar	Ja
Bevestigingswijze	<ul style="list-style-type: none"> <li>• Verlijmd, ingegoten, versmeerd</li> </ul>
Identificatiemethode	<p>Vaststelling zonder monsternamen</p> <p>Motivatie: Groot risico op structurele gevolgschade (lekschade, werking installatie,...)</p>
Destructieve handeling voor identificatie	Nee
Opmerking	<p>de oppervlakte is een berekende schatting, waaraan geen rechten worden verleend.</p> <p>Er werd om economische redenen geen staal genomen. Opdrachtgever begrijpt dat daarom moet worden aangenomen dat deze toepassing asbest bevat, tot tegendeel wordt bewezen.</p> <p>ook de kans op lekken maakt dat een staalname niet evident was zonder schade aan te richten</p>

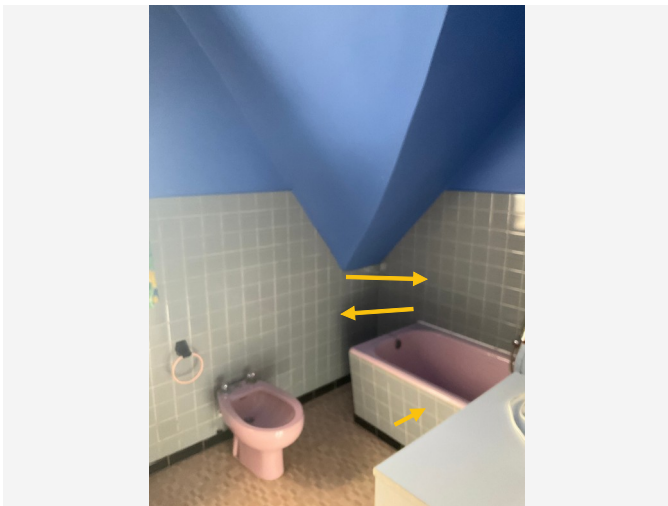
Identificatiemethode	destructieve handelingen
Primaire drager	Binnenwand
(Asbest)materiaal	In-situ afwerkingslagen - Lijmlaag
Bindmiddel	Cement
Gebondenheid bindmiddel	Hecht

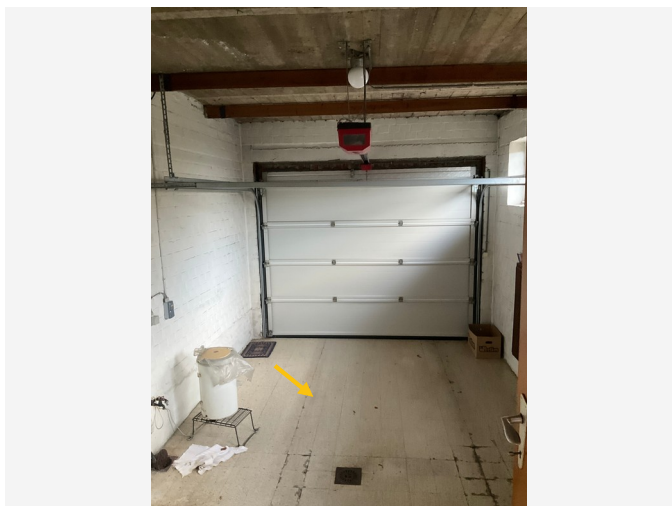
Identificatiemethode	destructieve handelingen
Primaire drager	Vloer
(Asbest)materiaal	In-situ afwerkingslagen - Lijmlaag
Bindmiddel	Cement
Gebondenheid bindmiddel	Hecht

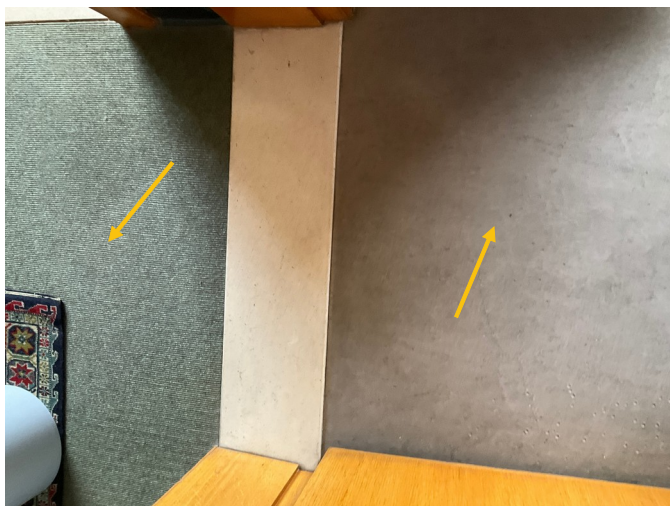
Identificatiemethode	destructieve handelingen
Primaire drager	Vloer
(Asbest)materiaal	In-situ afwerkingslagen - Lijmlaag
Bindmiddel	Lijm
Gebondenheid bindmiddel	Hecht

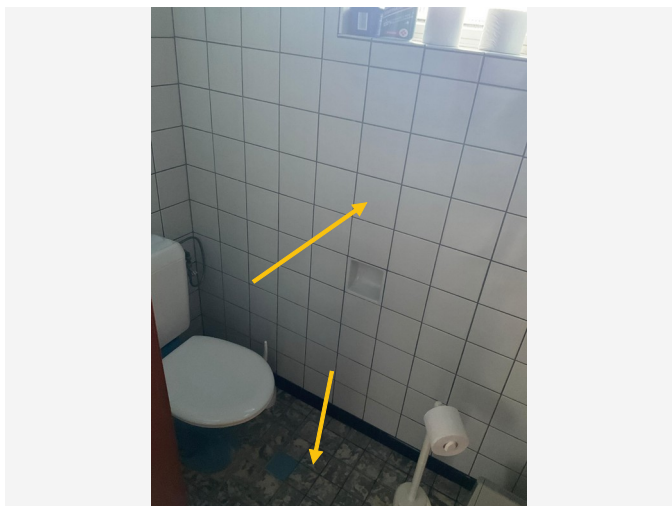
Identificatiemethode	Redelijk vermoeden
Primaire drager	Vloer
(Asbest)materiaal	Prefab - afwerking - Tegel
Bindmiddel	Cement
Gebondenheid bindmiddel	Hecht

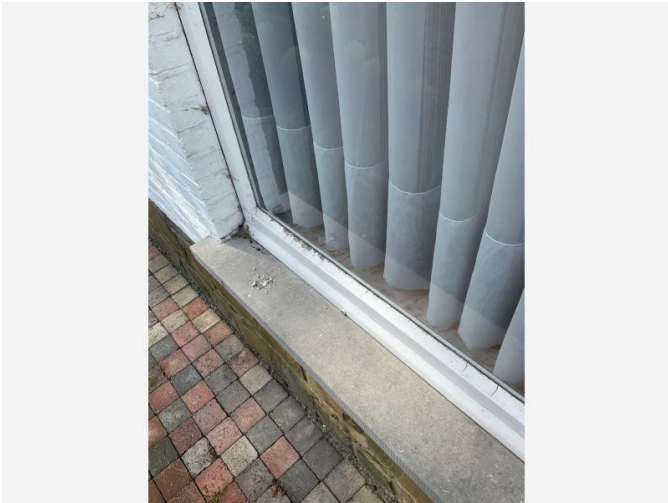
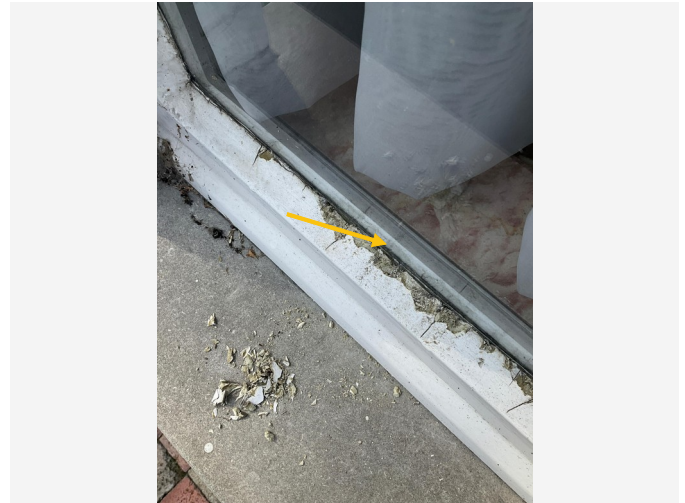
## Fiche 15: kit/mastiek in en aan de ramen

Geen asbest

<b>Beschrijving</b>	kit/mastiek in en aan de ramen
<b>Omgeving</b>	Buiten
<b>Primaire drager</b>	Wandopening verticaal (raam, deur, ...)
<b>Bindmiddel van materiaal</b>	Kitten, mastiek, pasta
<b>Gebondenheid op basis van bindmiddel</b>	Hecht
<b>Hoeveelheid (gewicht - aantal)</b>	• 1,00 kg - 1 stuk
<b>Totaal gewicht</b>	1,00 kg
<b>Identificatiemethode</b>	Vaststelling met monstername
<b>Destructieve handeling voor identificatie</b>	Nee
<b>Opmerking</b>	Dit gewicht is een berekende schatting, er worden geen rechten verleend aan dit gewicht.  het gaat om de kit tussen raam en gevel en tussen raam en glas

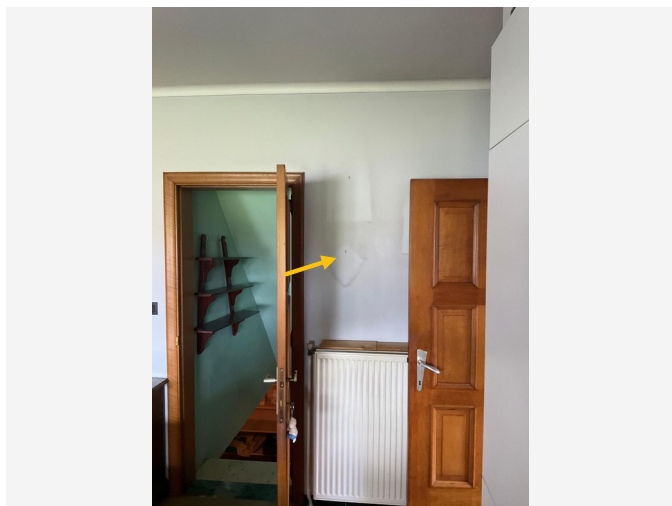
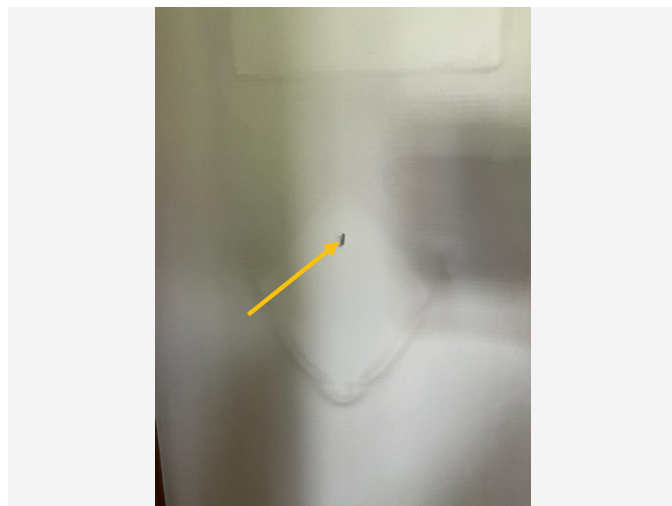
Beschrijving	bepleistering op de muren
Omgeving	Binnen
Primaire drager	Binnenwand
Bindmiddel van materiaal	Gips - kalk
Gebondenheid op basis van bindmiddel	Niet-hechtgebonden
Hoeveelheid (oppervlakte - dikte - aantal)	• 320,00 m <sup>2</sup> - 1,00 cm - 1 stuk
Totaal volume	3,20 m <sup>3</sup>
Identificatiemethode	Vaststelling met monstername
Destructieve handeling voor identificatie	Nee
Opmerking	<p>Deze oppervlakte is een berekeneerde schatting , Er worden geen rechten verleend aan deze oppervlakten. De dikte is een schatting die voorkomt uit de monsterplaatsen en is daarom niet altijd representatief.</p> <p>staalname in</p> <p>Natteruimte : badkamer/ keuken</p> <p>droge ruimte : berging / leefruimte/ slaapkamer</p> <p>trappenhal : staal genomen / Niet van toepassing</p> <p>stookplaats : staal genomen / Niet van toepassing</p>

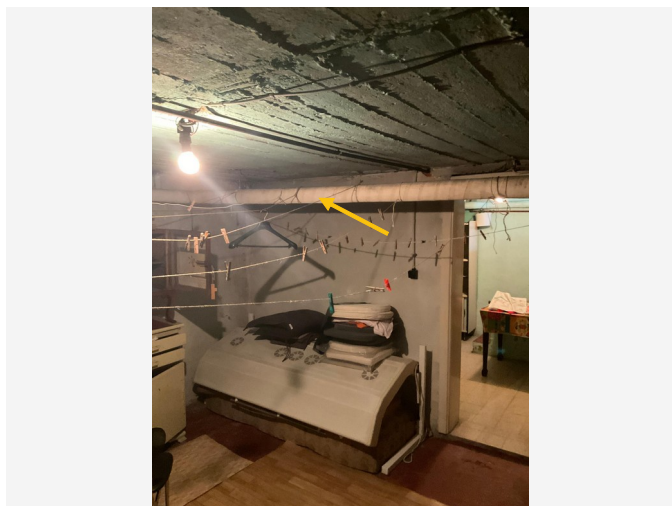
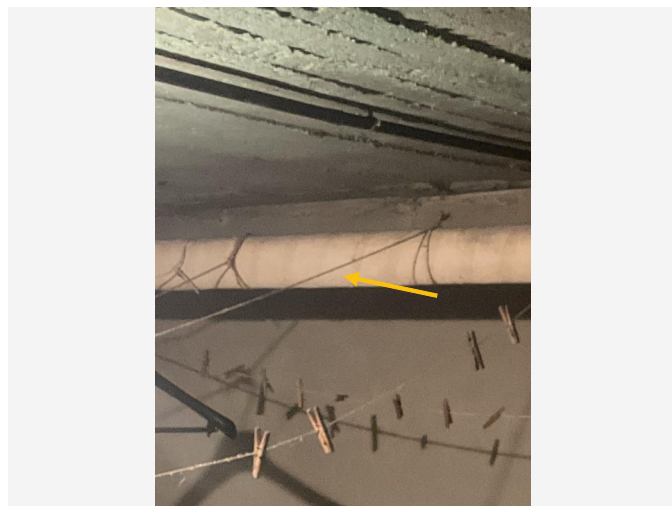
Beschrijving	Leidingisolatie uit gips
Omgeving	Binnen
Primaire drager	HVAC infrastructuur en uitrusting
Bindmiddel van materiaal	Gips - kalk
Gebondenheid op basis van bindmiddel	Niet-hechtgebonden
Hoeveelheid (lengte - omtrek - dikte - aantal)	<ul style="list-style-type: none"><li>• 20,00 m - 65,00 cm - 4,00 cm - 1 stuk</li></ul>
Totaal volume	0,52 m <sup>3</sup>
Identificatiemethode	Vaststelling met monstername
Destructieve handeling voor identificatie	Nee
Opmerking	<p>De omtrek is een gemiddelde, daar de omtrek over het trace' varieert.</p> <p>De dikte is een schatting van de isolatie en gips tot aan de drager .</p> <p>De lengte is een beredeneerd schatting van wat zichtbaar is. mogelijk zijn er in kruipruimte en onder de vloeren nog leidingen aanwezig. er worden geen rechten verleend aan deze waardes</p>

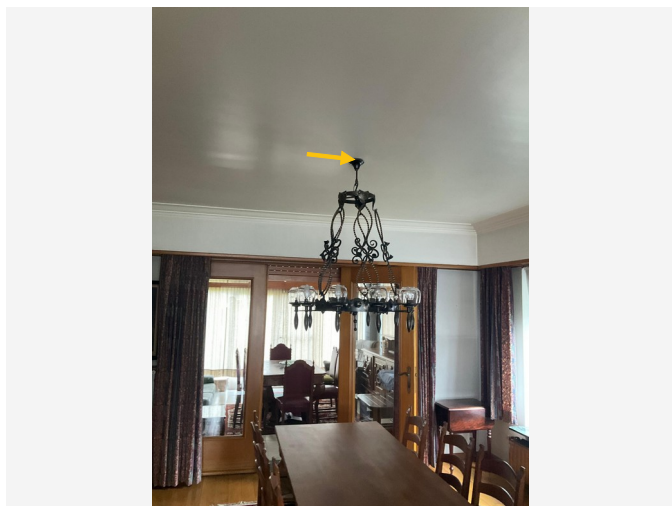
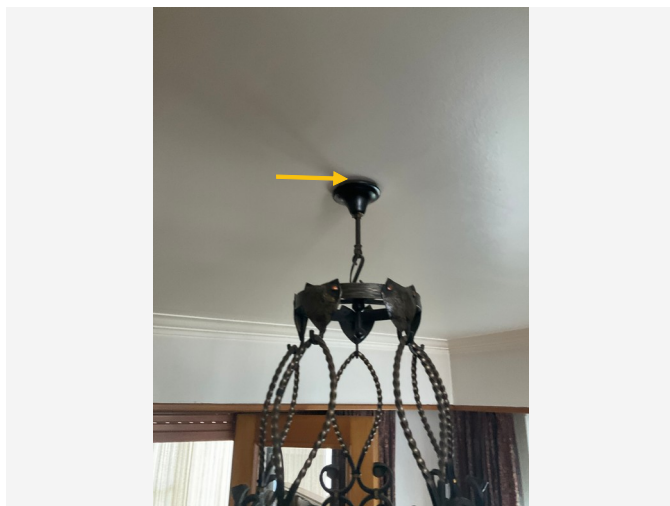
Beschrijving	beploistering op de plafonds
Omgeving	Binnen
Primaire drager	Plafond
Bindmiddel van materiaal	Gips - kalk
Gebondenheid op basis van bindmiddel	Niet-hechtgebonden
Hoeveelheid (oppervlakte - dikte - aantal)	• 154,00 m <sup>2</sup> - 1,00 cm - 1 stuk
Totaal volume	1,54 m <sup>3</sup>
Identificatiemethode	Vaststelling met monsternamen
Destructieve handeling voor identificatie	Nee
Opmerking	<p>Deze oppervlakte is een berekende schatting, Er worden geen rechten verleend aan deze oppervlakten. De dikte is een schatting die voorkomt uit de monsterplaatsen en is daarom niet altijd representatief.</p> <p>staalname in</p> <p>Natteruimte : badkamer/ keuken</p> <p>droge ruimte : berging / leefruimte/ slaapkamer</p> <p>trappenhuis : staal genomen / Niet van toepassing</p> <p>stookplaats : staal genomen / Niet van toepassing</p>
