# Asbestinventarisatetest

Ronsesestraat 296, 9660 Brakel

Attestnummer : 20260323-000508.000

Uitgegeven op : 23.03.2026

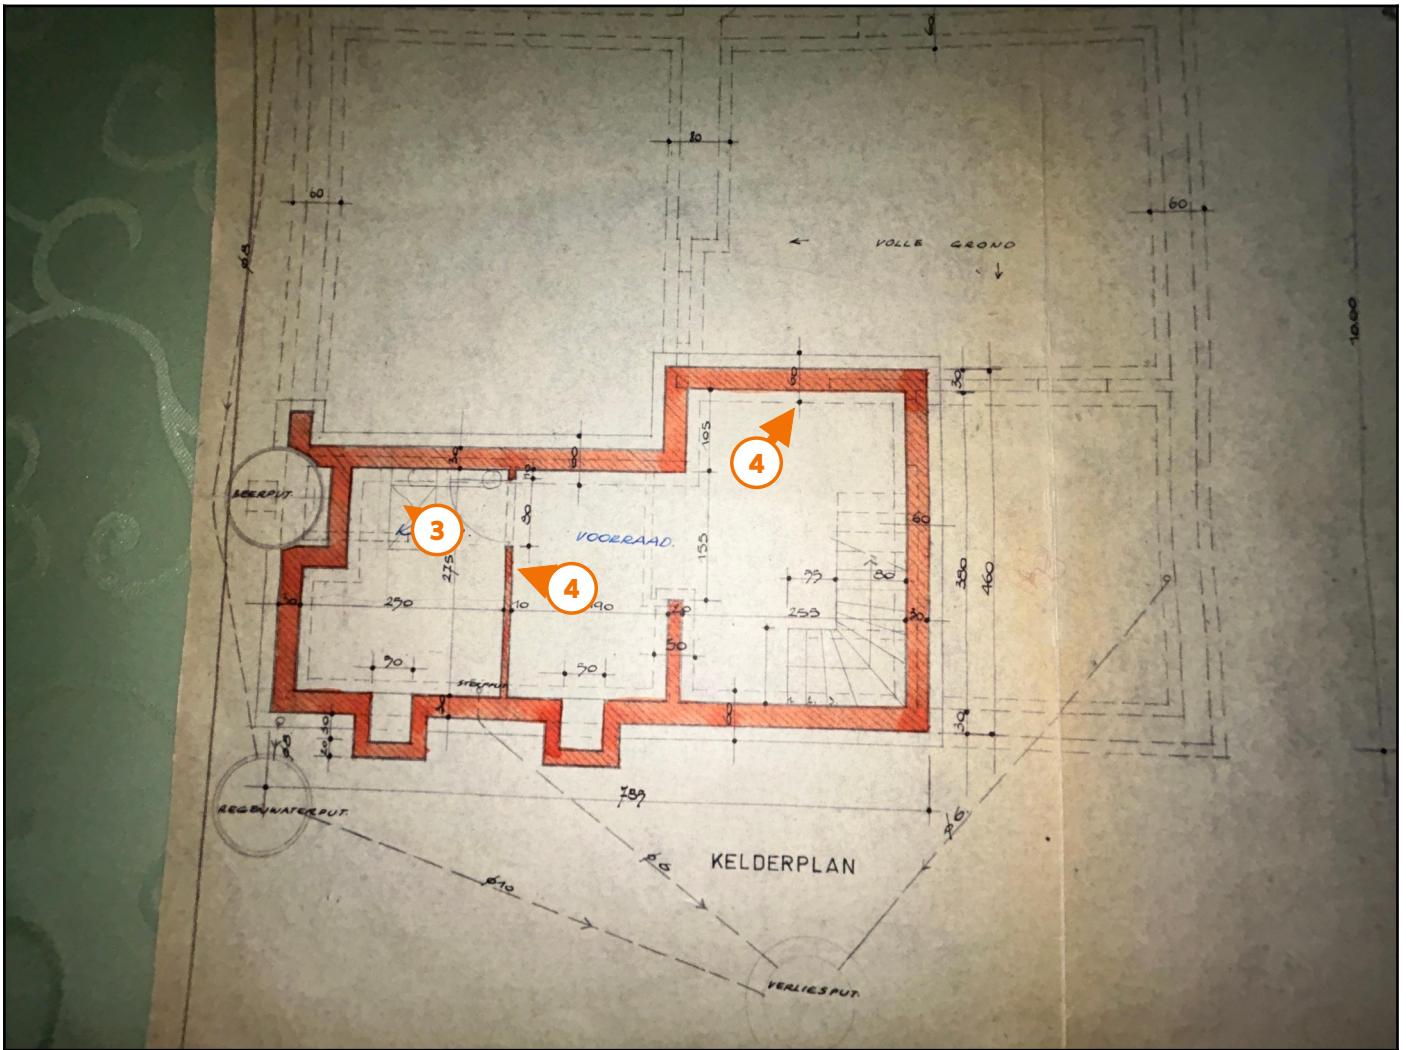
# Plan 1.1: Kelder

Beschrijving	Type	Actie
3. Pakking CV-brander	Asbestmateriaal	<a href="#">Verwijderen</a>
4. Bakeliet schakelaars - stopcontacten - lampfittings	Asbestmateriaal	<a href="#">Verwijderen</a>

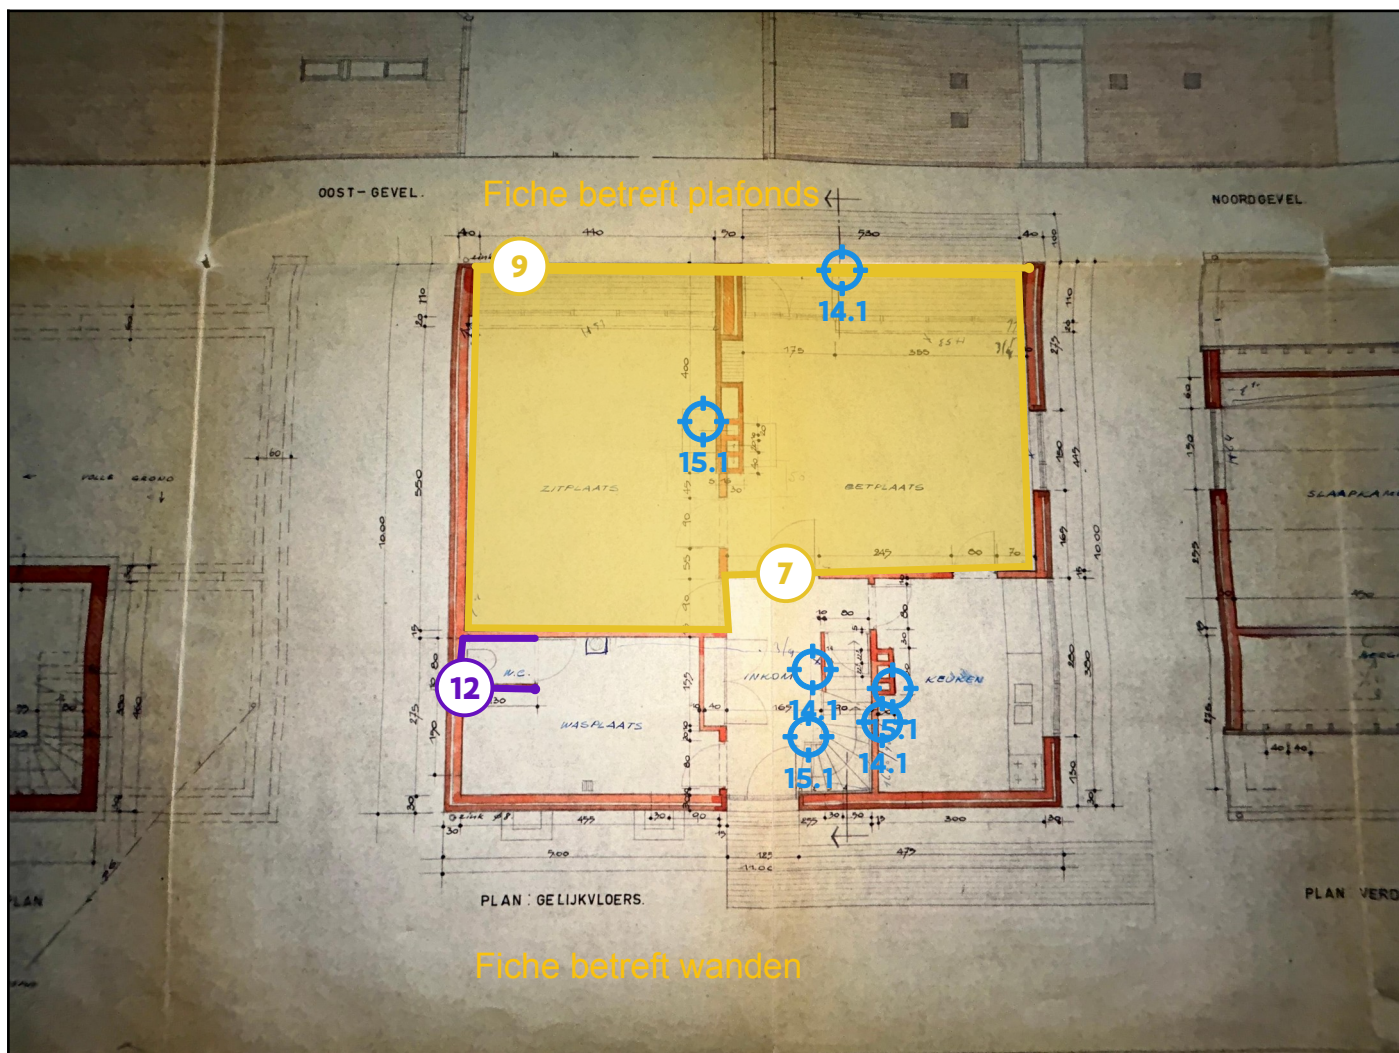
## Plan 1.2: Begane grond

Beschrijving	Type	Actie
7. Vloertegels	Asbestmateriaal	Zorgvuldig beheren
9. Mastiek (asbestverdacht)	Asbestmateriaal	Zorgvuldig beheren
12. Lijm faÃ“encetegels	Advies	-
14. Pleisterwerk wanden	Geen asbest	-
14.1 Code: 91595-1A	Mengmonster	-
15. Pleisterwerk plafonds	Geen asbest	-
15.1 Code: 91595-1B	Mengmonster	-

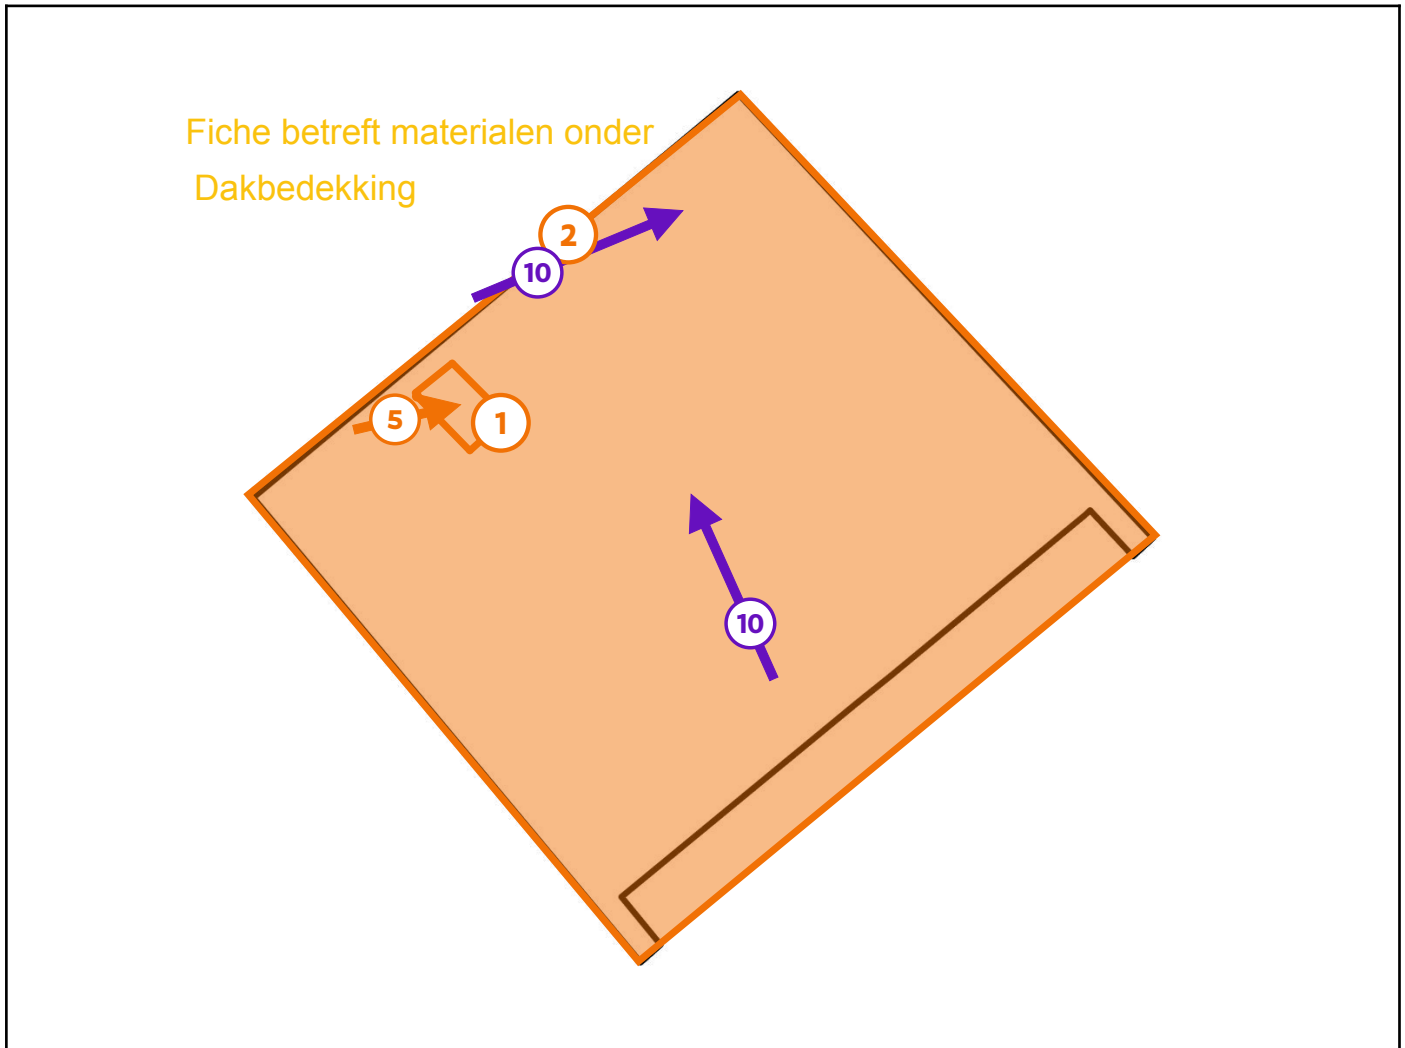
## Plan 1.4: Dak

Beschrijving	Type	Actie
1. Schouw in cementleien	Asbestmateriaal	<a href="#">Verwijderen</a>
2. Dak in cementleien	Asbestmateriaal	<a href="#">Verwijderen</a>
5. Schouw	Asbestmateriaal	<a href="#">Verwijderen</a>
10. Schouw	Beperking	-
11. Onderdak niet waarneembaar	Beperking	-

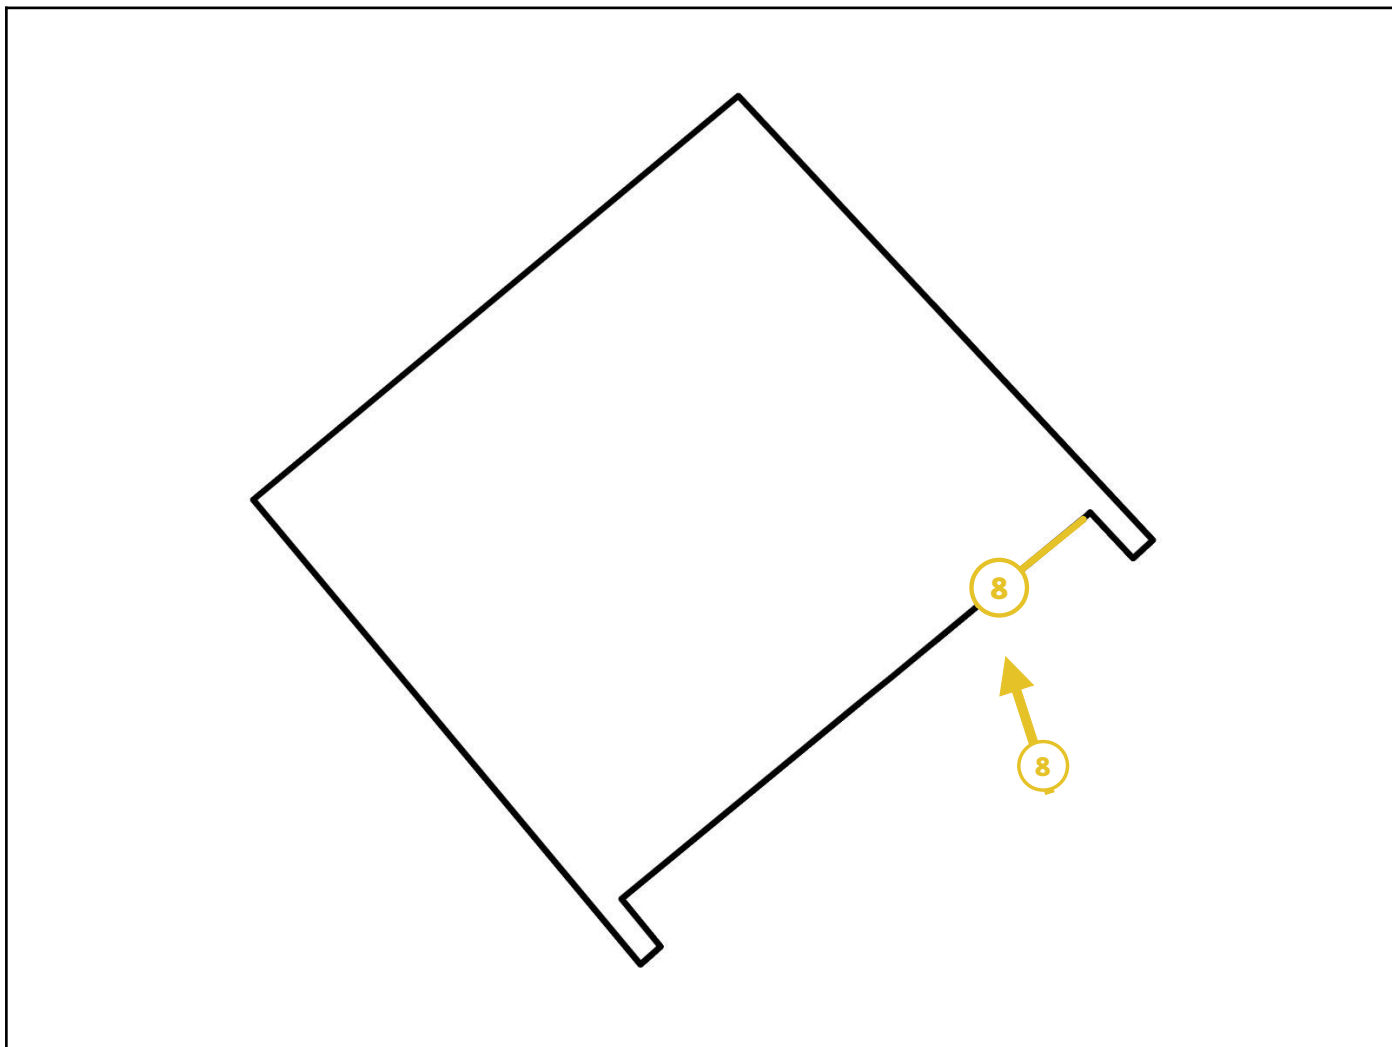
## Plan 1.5: Gevels

Beschrijving	Type	Actie
8. Deurpaneel (type Glasal)	Asbestmateriaal	Zorgvuldig beheren

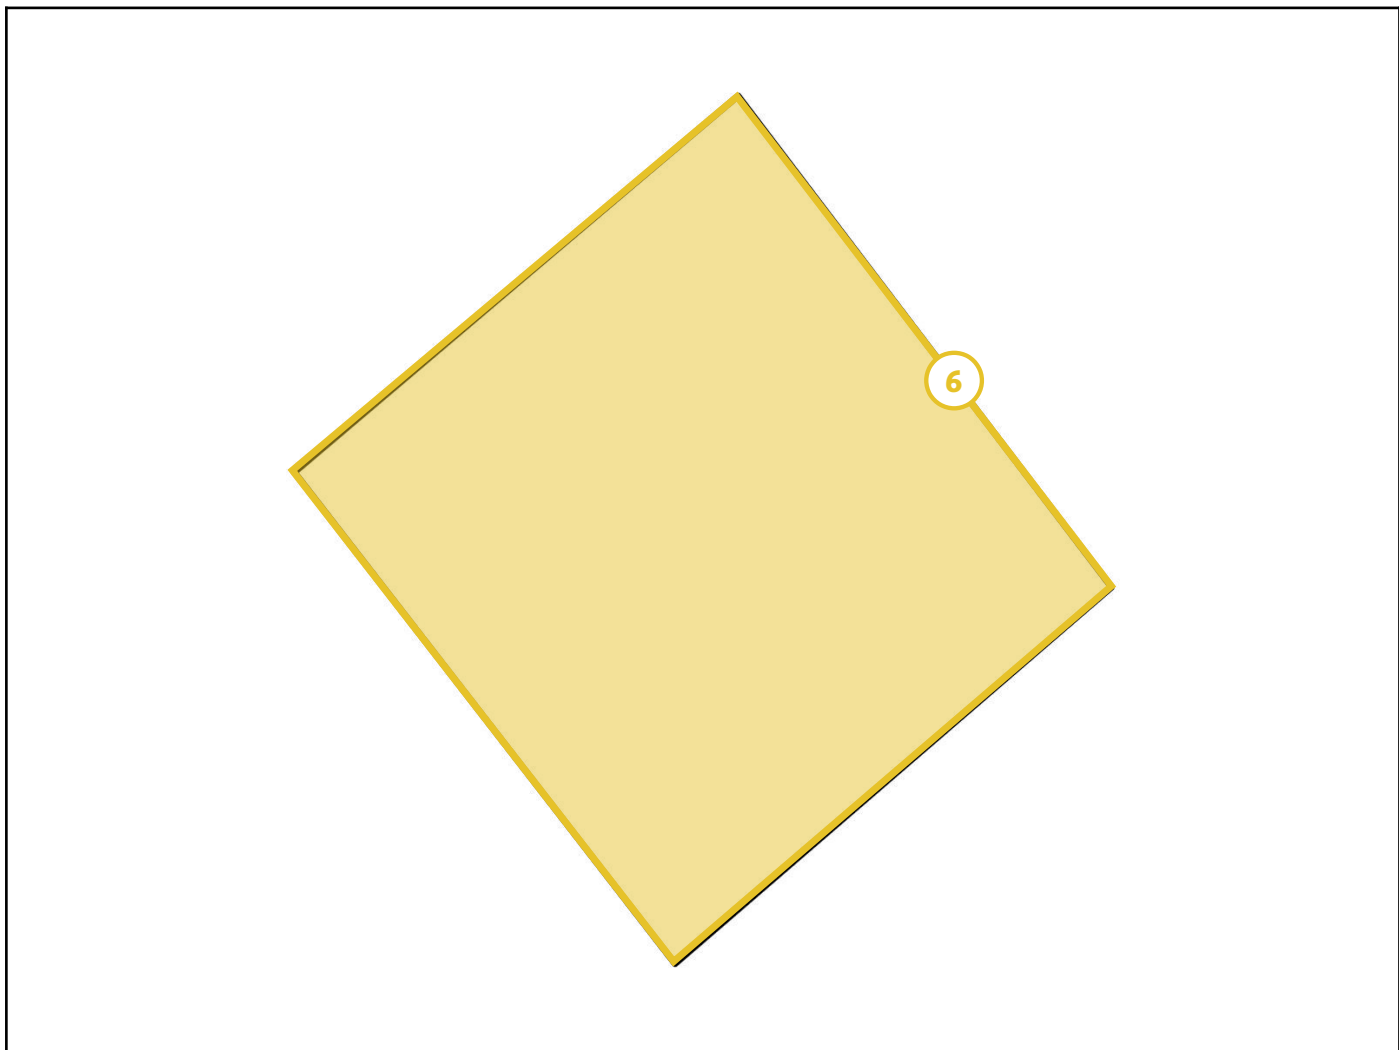
## Plan 3.1: Schuur plan

Beschrijving	Type	Actie
6. Dak in golfplaten (bitumen)	Asbestmateriaal	Zorgvuldig beheren

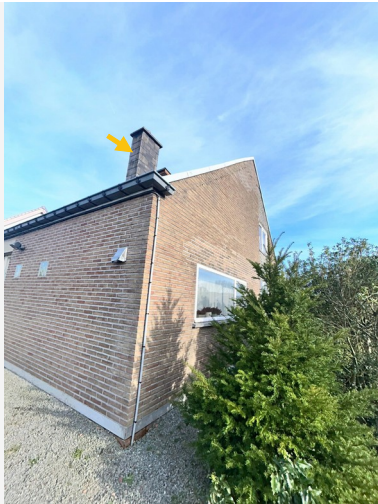
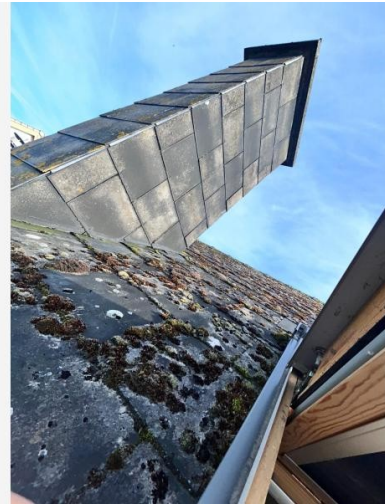
Het asbestmateriaal valt onder de mijlpaal van 2034.

Verwijderen

Eindbeoordeling materiaalrisico	Laag materiaalrisico en/of verlaagde kans op vezelvrijgave
---------------------------------	--

Gebondenheid	Categorie 1: hechtgebonden in oorsprong
Asbestsoort (vezeltype)	Crocidoliet aanwezig
Asbestconcentratie	Laag (< 50%)
Afschermingsgraad van het gehele materiaal	Alleen randen, niet afgeschermd, maar geen contact met binnenluchtstromen
Toestand van het materiaal	Matig beschadigd, matig verweerd

<b>Beschrijving</b>	Schouw in cementleien
<b>Omgeving</b>	Buiten
<b>Primaire drager</b>	Schuin dak
<b>Asbestmateriaal</b>	Dak- en gevelbekleding - Lei, shingle
<b>Bindmiddel van asbestmateriaal</b>	Cement
<b>Gebondenheid op basis van bindmiddel</b>	Hecht
<b>Hoeveelheid (oppervlakte - aantal)</b>	<ul style="list-style-type: none"><li>• 200,00 m<sup>2</sup> - 1 stuk</li></ul>
<b>Totale oppervlakte</b>	200,00 m <sup>2</sup>
<b>Eenvoudig bereikbaar</b>	Ja
<b>Bevestigingswijze</b>	<ul style="list-style-type: none"><li>• Geklemd</li><li>• Genageld, geniet</li></ul>
<b>Identificatiemethode</b>	<p>De asbestdeskundige beoordeelt het materiaal als asbestverdacht en dus asbesthoudend, en dit zonder monstername.</p> <p>Motivatie: Er is een onderzoeksbeperking die monstername verhindert; De ruimte of het materiaal bevindt zich hoger dan 3,5 meter vanaf een vaste ondergrond.</p>
<b>Destructieve handeling voor identificatie</b>	Nee

- Verwijder dit asbestmateriaal zo snel mogelijk. Volg de toestand goed op.
- Hemelwater dat afspoelt van asbestcement daken of gevels kan asbestdeeltjes bevatten. Gebruik het enkel voor gesloten circuits (bv. spoelen toiletten). Reinig na het vervangen van het dak of de gevel de dakgoten en regenwaterput of -ton om asbesthoudend sediment of slib te verwijderen

- Eenvoudige handelingen: mag via doe-het-zelf of door werknemer(s) met opleidingsattest eenvoudige handelingen  
Deze toepassing mag door een aannemer die over een opleidingsattest eenvoudige handelingen beschikt of door een particulier (doe-het-zelver), verwijderd worden indien er geen verhoogd risico op vrijgave van asbestvezels (max. concentratie 0,01 vezels/cm<sup>3</sup> - CODEX Art. VI.3-54) ontstaat en de toepassing voorafgaand wordt gefixeerd/bevochtigd. De individuele elementen moeten zonder machinale werktuigen (boormachine, slijpschijf, hogedrukreiniger, etc.) en zonder breken of gooien een voor een losgemaakt worden en dubbel en luchtdicht verpakt afgevoerd worden naar een erkend afvalpunt (recyclagepark). Daar moeten ze voorzichtig in de container voor asbestafval worden gelegd. Op het recyclagepark worden uitsluitend hechtgebonden asbestmaterialen aanvaard. Niet-hechtgebonden asbestmaterialen kunnen enkel bij een erkend asbestverwijderaar of asbestafvalverwerker worden aangeboden.

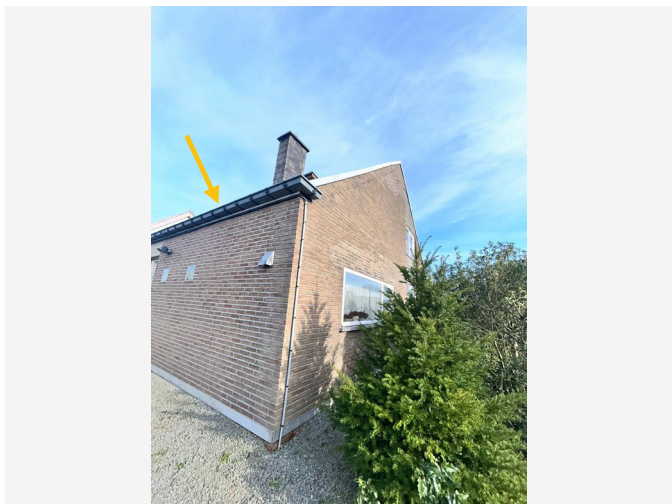
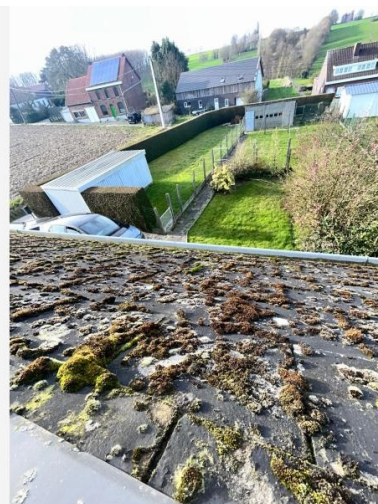
Het asbestmateriaal valt onder de mijlpaal van 2034.

**Verwijderen**

Eindbeoordeling materiaalrisico	Laag materiaalrisico en/of verlaagde kans op vezelvrijgave
---------------------------------	--

Gebondenheid	Categorie 1: hechtgebonden in oorsprong
Asbestsoort (vezeltype)	Crocidoliet aanwezig
Asbestconcentratie	Laag (< 50%)
Afschermingsgraad van het gehele materiaal	Alleen randen, niet afgeschermd, maar geen contact met binnenluchtstromen
Toestand van het materiaal	Matig beschadigd, matig verweerd

<b>Beschrijving</b>	Dak in cementleien
<b>Omgeving</b>	Buiten
<b>Primaire drager</b>	Schuin dak
<b>Asbestmateriaal</b>	Dak- en gevelbekleding - Lei, shingle
<b>Bindmiddel van asbestmateriaal</b>	Cement
<b>Gebondenheid op basis van bindmiddel</b>	Hecht
<b>Hoeveelheid (oppervlakte - aantal)</b>	<ul style="list-style-type: none"><li>• 200,00 m<sup>2</sup> - 1 stuk</li></ul>
<b>Totale oppervlakte</b>	200,00 m <sup>2</sup>
<b>Eenvoudig bereikbaar</b>	Ja
<b>Bevestigingswijze</b>	<ul style="list-style-type: none"><li>• Geklemd</li><li>• Genageld, geniet</li></ul>
<b>Identificatiemethode</b>	<p>De asbestdeskundige beoordeelt het materiaal als asbestverdacht en dus asbesthoudend, en dit zonder monstername.</p> <p>Motivatie: Er is een onderzoeksbeperking die monstername verhindert; De ruimte of het materiaal bevindt zich hoger dan 3,5 meter vanaf een vaste ondergrond.</p>
<b>Destructieve handeling voor identificatie</b>	Nee

- Verwijder dit asbestmateriaal zo snel mogelijk. Volg de toestand goed op.
- Hemelwater dat afspoelt van asbestcement daken of gevels kan asbestdeeltjes bevatten. Gebruik het enkel voor gesloten circuits (bv. spoelen toiletten). Reinig na het vervangen van het dak of de gevel de dakgoten en regenwaterput of -ton om asbesthoudend sediment of slib te verwijderen

- Eenvoudige handelingen: mag via doe-het-zelf of door werknemer(s) met opleidingsattest eenvoudige handelingen  
Deze toepassing mag door een aannemer die over een opleidingsattest eenvoudige handelingen beschikt of door een particulier (doe-het-zelver), verwijderd worden indien er geen verhoogd risico op vrijgave van asbestvezels (max. concentratie 0,01 vezels/cm<sup>3</sup> - CODEX Art. VI.3-54) ontstaat en de toepassing voorafgaand wordt gefixeerd/bevochtigd. De individuele elementen moeten zonder machinale werktuigen (boormachine, slijpschijf, hogedrukreiniger, etc.) en zonder breken of gooien een voor een losgemaakt worden en dubbel en luchtdicht verpakt afgevoerd worden naar een erkend afvalpunt (recyclagepark). Daar moeten ze voorzichtig in de container voor asbestafval worden gelegd. Op het recyclagepark worden uitsluitend hechtgebonden asbestmaterialen aanvaard. Niet-hechtgebonden asbestmaterialen kunnen enkel bij een erkend asbestverwijderaar of asbestafvalverwerker worden aangeboden.

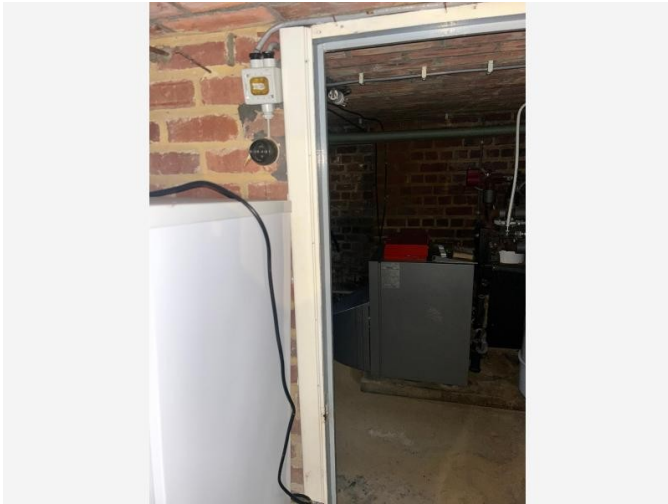
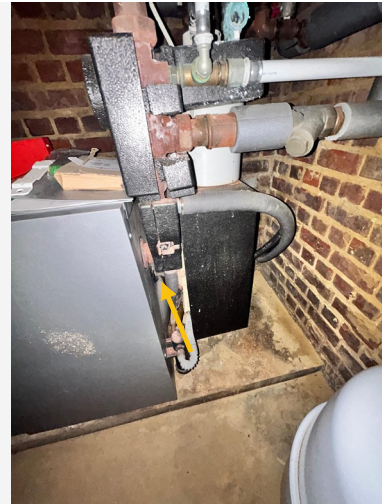
Het asbestmateriaal valt onder de mijlpaal van 2034.

Verwijderen

Eindbeoordeling materiaalrisico	Laag materiaalrisico en/of verlaagde kans op vezelvrijgave
---------------------------------	--

Gebondenheid	Categorie 2: niet-hechtgebonden met matrix
Asbestsoort (vezeltype)	Crocidoliet aanwezig
Asbestconcentratie	Hoog ( $\geq 50\%$ )
Afschermingsgraad van het gehele materiaal	Alleen randen, niet afgeschermd, maar geen contact met binnenluchtstromen
Toestand van het materiaal	Licht beschadigd, licht verweerd. Intacte calciumsilicaatplaat of materiaal met categorie 3-gebondenheid

<b>Beschrijving</b>	Pakking CV-brander
<b>Omgeving</b>	Binnen
<b>Primaire drager</b>	CV-ketel
<b>Asbestmateriaal</b>	Pakking, dichting
<b>Bindmiddel van asbestmateriaal</b>	Karton - papier - viltachtig
<b>Gebondenheid op basis van bindmiddel</b>	Niet-hechtgebonden
<b>Hoeveelheid (gewicht - aantal)</b>	<ul style="list-style-type: none"><li>• 0,20 kg - 1 stuk</li></ul>
<b>Totaal gewicht</b>	0,20 kg
<b>Eenvoudig bereikbaar</b>	Ja
<b>Bevestigingswijze</b>	<ul style="list-style-type: none"><li>• Geklemd</li></ul>
<b>Identificatiemethode</b>	<p>De asbestdeskundige beoordeelt het materiaal als asbestverdacht en dus asbesthoudend, en dit zonder monstername.</p> <p>Motivatie: De monstername brengt andere schade aan dan schade die inherent is aan de monstername.</p>
<b>Destructieve handeling voor identificatie</b>	Nee
<b>Opmerking</b>	De hoeveelheid is een zo nauwkeurig mogelijke opmeting, waar evenwel kleine afwijkingen op mogelijk zijn.

- Zorg voor een veilig beheer. Vermijd het beschadigen van het asbestmateriaal. Controleer de toestand jaarlijks op wijzigingen.
- Voer bijkomende staalname(s) uit.

- Hermetische zone (erkend asbestverwijderaar)  
Deze toepassing mag uitsluitend door een erkende asbestverwijderaar via de methodiek van hermetische zone verwijderd worden omdat verwijdering via de methodiek van eenvoudige handelingen en/of couveusezakmethode niet toegelaten is. De verwijdering leidt automatisch tot een verhoogd risico op vrijgave van asbestvezels (maximale concentratie 0,01 vezels/cm - CODEX Art. VI.3-54). (Bron: CODEX - Art. VI.3-61.- par 1.).

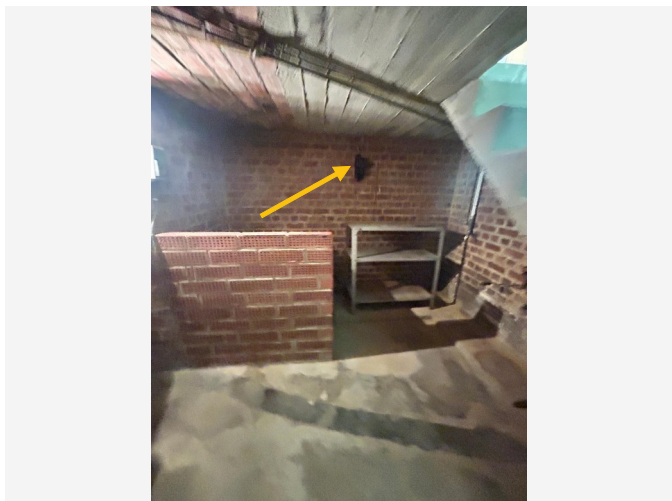
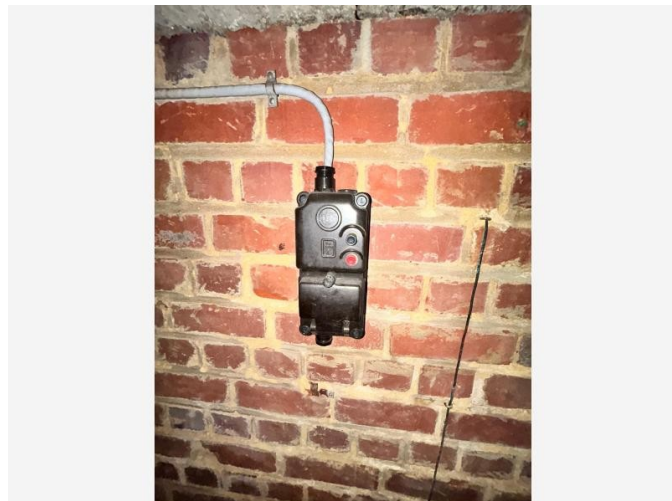
Het asbestmateriaal valt onder de mijlpaal van 2040.

Verwijderen

Beschrijving	Bakeliet schakelaars - stopcontacten - lampfittings
Omgeving	Binnen
Primaire drager	Communicatie en elektrische infrastructuur en uitrusting
Asbestmateriaal	Plaat, paneel, tablet - Type Bakeliet
Bindmiddel van asbestmateriaal	Kunststof of -hars
Gebondenheid op basis van bindmiddel	Hecht
Hoeveelheid (oppervlakte - dikte - aantal)	• 0,50 m <sup>2</sup> - 1,00 cm - 1 stuk
Totaal volume	0,005 m <sup>3</sup>
Eenvoudig bereikbaar	Ja
Bevestigingswijze	• Geschroefd
Identificatiemethode	De asbestdeskundige beoordeelt het materiaal als asbestverdacht en dus asbesthoudend, en dit zonder monstername.  Motivatie: De monstername brengt andere schade aan dan schade die inherent is aan de monstername.
Destructieve handeling voor identificatie	Nee
Opmerking	De hoeveelheid is een zo nauwkeurig mogelijke opmeting, waar evenwel kleine afwijkingen op mogelijk zijn.

- Eenvoudige handelingen: mag via doe-het-zelf of door werknemer(s) met opleidingsattest eenvoudige handelingen  
Deze toepassing mag door een aannemer die over een opleidingsattest eenvoudige handelingen beschikt of door een particulier (doe-het-zelver), verwijderd worden indien er geen verhoogd risico op vrijgave van asbestvezels (max. concentratie 0,01 vezels/cm<sup>3</sup> - CODEX Art. VI.3-54) ontstaat en de toepassing voorafgaand wordt gefixeerd/bevochtigd. De individuele elementen moeten zonder machinale werktuigen (boormachine, slijpschijf, hogedrukreiniger, etc.) en zonder breken of gooien een voor een losgemaakt worden en dubbel en luchtdicht verpakt afgevoerd worden naar een erkend afvalpunt (recyclagepark). Daar moeten ze voorzichtig in de container voor asbestafval worden gelegd. Op het recyclagepark worden uitsluitend hechtgebonden asbestmaterialen aanvaard. Niet-hechtgebonden asbestmaterialen kunnen enkel bij een erkend asbestverwijderaar of asbestafvalverwerker worden aangeboden.

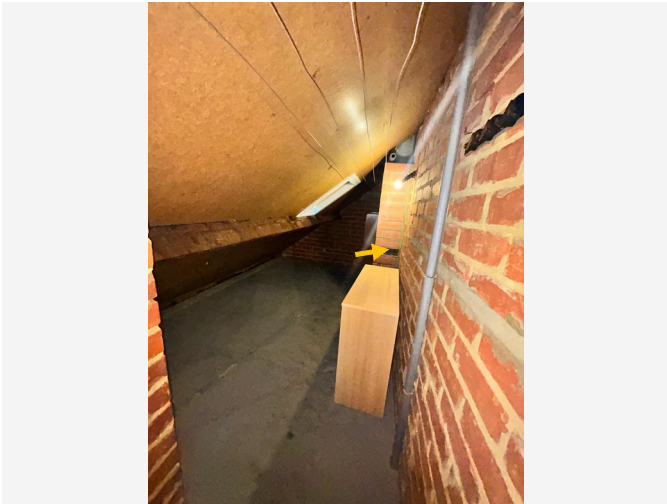
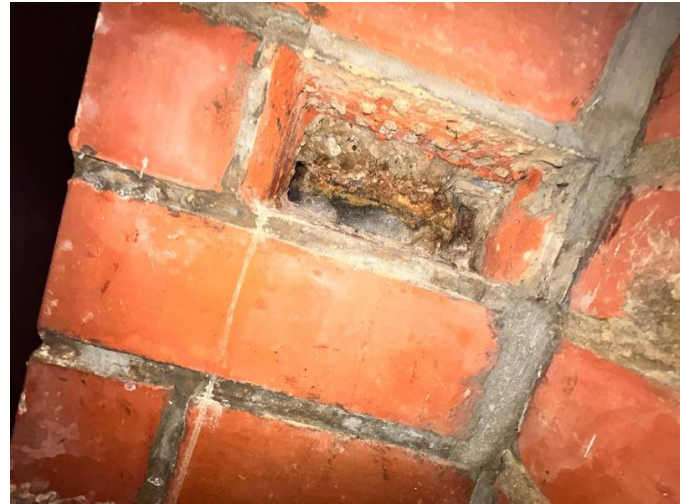
Beschrijving	Schouw
Omgeving	Buiten
Primaire drager	HVAC infrastructuur en uitrusting
Asbestmateriaal	Rookgaskanaal
Bindmiddel van asbestmateriaal	Cement
Gebondenheid op basis van bindmiddel	Hecht
Hoeveelheid (lengte - omtrek - dikte - aantal)	<ul style="list-style-type: none"><li>• 7,50 m - 30,00 cm - 2,00 cm - 1 stuk</li></ul>
Totaal volume	0,045 m <sup>3</sup>
Eenvoudig bereikbaar	Ja
Bevestigingswijze	<ul style="list-style-type: none"><li>• Verlijmd, ingegoten, versmeerd</li></ul>
Identificatiemethode	<p>De asbestdeskundige beoordeelt het materiaal als asbestverdacht en dus asbesthoudend, en dit zonder monstername.</p> <p>Motivatie: De monstername brengt andere schade aan dan schade die inherent is aan de monstername.</p>
Destructieve handeling voor identificatie	Nee
Opmerking	De hoeveelheid is een zo nauwkeurig mogelijke opmeting, waar evenwel kleine afwijkingen op mogelijk zijn.

- Eenvoudige handelingen: mag via doe-het-zelf of door werknemer(s) met opleidingsattest eenvoudige handelingen  
Deze toepassing mag door een aannemer die over een opleidingsattest eenvoudige handelingen beschikt of door een particulier (doe-het-zelver), verwijderd worden indien er geen verhoogd risico op vrijgave van asbestvezels (max. concentratie 0,01 vezels/cm<sup>3</sup> - CODEX Art. VI.3-54) ontstaat en de toepassing voorafgaand wordt gefixeerd/bevochtigd. De individuele elementen moeten zonder machinale werktuigen (boormachine, slijpschijf, hogedrukreiniger, etc.) en zonder breken of gooien een voor een losgemaakt worden en dubbel en luchtdicht verpakt afgevoerd worden naar een erkend afvalpunt (recyclagepark). Daar moeten ze voorzichtig in de container voor asbestafval worden gelegd. Op het recyclagepark worden uitsluitend hechtgebonden asbestmaterialen aanvaard. Niet-hechtgebonden asbestmaterialen kunnen enkel bij een erkend asbestverwijderaar of asbestafvalverwerker worden aangeboden.

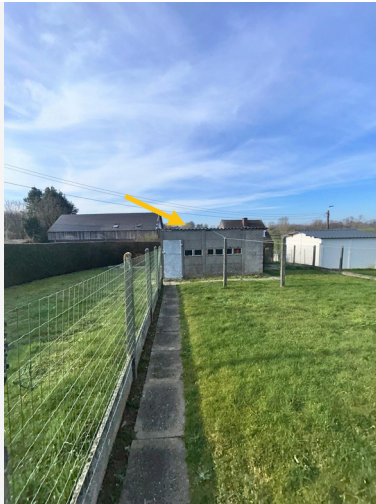
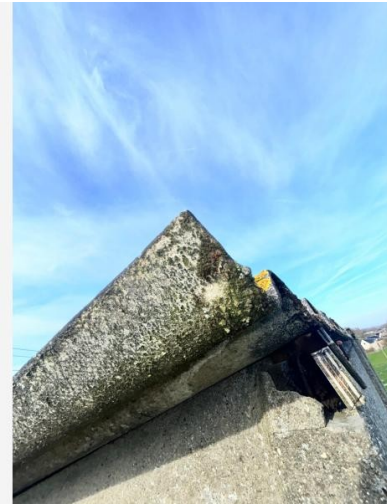
Beschrijving	Dak in golfplaten (bitumen)
Omgeving	Buiten
Primaire drager	Schuin dak
Asbestmateriaal	Dak- en gevelbekleding - Golfplaat
Bindmiddel van asbestmateriaal	Bitumen (roofing, teer, asfalt)
Gebondenheid op basis van bindmiddel	Hecht
Hoeveelheid (oppervlakte - aantal)	<ul style="list-style-type: none"><li>• 20,00 m<sup>2</sup> - 1 stuk</li></ul>
Totale oppervlakte	20,00 m <sup>2</sup>
Eenvoudig bereikbaar	Ja
Bevestigingswijze	<ul style="list-style-type: none"><li>• Geklemd</li><li>• Geschroefd</li></ul>
Identificatiemethode	<p>De asbestdeskundige beoordeelt het materiaal als asbestverdacht en dus asbesthoudend, en dit zonder monstername.</p> <p>Motivatie: De opdrachtgever weigert om het materiaal te laten bemonsteren.</p>
Destructieve handeling voor identificatie	Nee
Opmerking	De hoeveelheid is een zo nauwkeurig mogelijke opmeting, waar evenwel kleine afwijkingen op mogelijk zijn.

- Eenvoudige handelingen: mag via doe-het-zelf of door werknemer(s) met opleidingsattest eenvoudige handelingen  
Deze toepassing mag door een aannemer die over een opleidingsattest eenvoudige handelingen beschikt of door een particulier (doe-het-zelver), verwijderd worden indien er geen verhoogd risico op vrijgave van asbestvezels (max. concentratie 0,01 vezels/cm<sup>3</sup> - CODEX Art. VI.3-54) ontstaat en de toepassing voorafgaand wordt gefixeerd/bevochtigd. De individuele elementen moeten zonder machinale werktuigen (boormachine, slijpschijf, hogedrukreiniger, etc.) en zonder breken of gooien een voor een losgemaakt worden en dubbel en luchtdicht verpakt afgevoerd worden naar een erkend afvalpunt (recyclagepark). Daar moeten ze voorzichtig in de container voor asbestafval worden gelegd. Op het recyclagepark worden uitsluitend

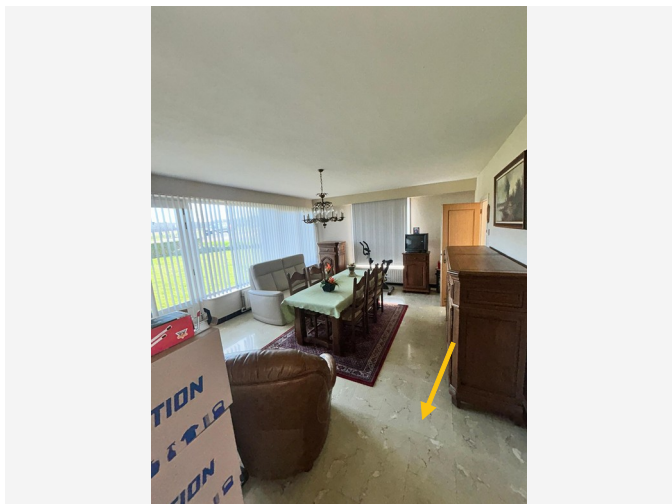
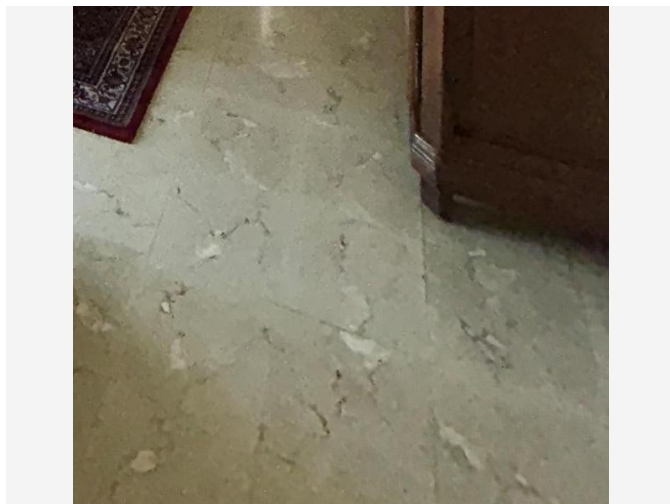
Beschrijving	Vloertegels
Omgeving	Binnen
Primaire drager	Vloer
Asbestmateriaal	Prefab - afwerking - Tegel
Bindmiddel van asbestmateriaal	Kunststof of -hars
Gebondenheid op basis van bindmiddel	Hecht
Hoeveelheid (oppervlakte - dikte - aantal)	• 50,00 m <sup>2</sup> - 1,00 cm - 1 stuk
Totaal volume	0,50 m <sup>3</sup>
Eenvoudig bereikbaar	Ja
Bevestigingswijze	• Verlijmd, ingegoten, versmeerd
Identificatiemethode	<p>De asbestdeskundige beoordeelt het materiaal als asbestverdacht en dus asbesthoudend, en dit zonder monstername.</p> <p>Motivatie: De monstername brengt andere schade aan dan schade die inherent is aan de monstername.</p>
Destructieve handeling voor identificatie	Nee
Opmerking	<p>op een enkele plek kon de huidige vloerzeil opgetild worden. onder deze vloerzeil was een asbestverdachte vloertegel aanwezig. wegens het weigeren van een staalname kon dit niet bemonsterd worden. hoe ver dit onder de vloerzeil doorloopt is onbekend. hoeveelheid is een zeer ruwe schatting.</p>

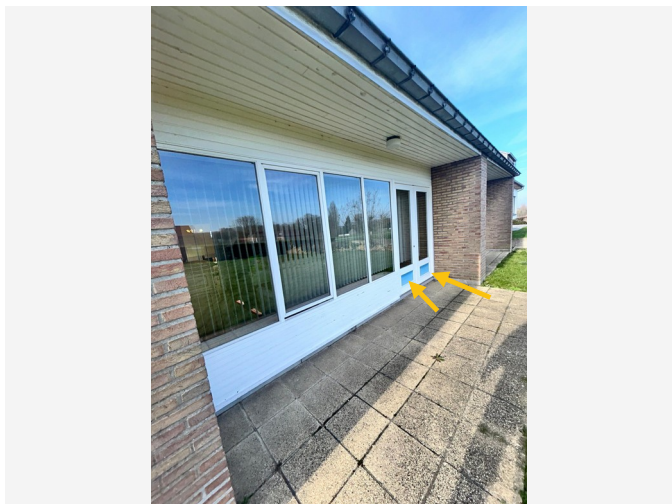
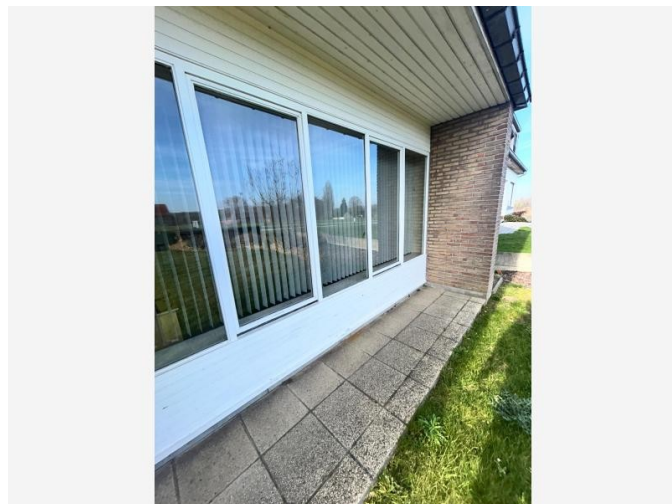
Beschrijving	Deurpaneel (type Glasal)
Omgeving	Buiten
Primaire drager	Wandopening verticaal (raam, deur, ...)
Asbestmateriaal	Plaat, paneel, tablet - Geëmailleerd, type Glasal
Bindmiddel van asbestmateriaal	Cement
Gebondenheid op basis van bindmiddel	Hecht
Hoeveelheid (oppervlakte - dikte - aantal)	• 0,99 m <sup>2</sup> - 1,00 cm - 1 stuk
Totaal volume	0,01 m <sup>3</sup>
Eenvoudig bereikbaar	Ja
Bevestigingswijze	<ul style="list-style-type: none"><li>• Geklemd</li><li>• Verlijmd, ingegoten, versmeerd</li></ul>
Identificatiemethode	<p>De asbestdeskundige beoordeelt het materiaal als asbestverdacht en dus asbesthoudend, en dit zonder monstername.</p> <p>Motivatie: De monstername brengt andere schade aan dan schade die inherent is aan de monstername.</p>
Destructieve handeling voor identificatie	Nee
Opmerking	De hoeveelheid is een zo nauwkeurig mogelijke opmeting, waar evenwel kleine afwijkingen op mogelijk zijn.

- Eenvoudige handelingen: mag via doe-het-zelf of door werknemer(s) met opleidingsattest eenvoudige handelingen  
Deze toepassing mag door een aannemer die over een opleidingsattest eenvoudige handelingen beschikt of door een particulier (doe-het-zelver), verwijderd worden indien er geen verhoogd risico op vrijgave van asbestvezels (max. concentratie 0,01 vezels/cm<sup>3</sup> - CODEX Art. VI.3-54) ontstaat en de toepassing voorafgaand wordt gefixeerd/bevochtigd. De individuele elementen moeten zonder machinale werktuigen (boormachine, slijpschijf, hogedrukreiniger,  $\hat{A}$ ) en zonder breken of gooien een voor een losgemaakt worden en dubbel en luchtdicht verpakt afgevoerd worden naar een erkend afvalpunt (recyclagepark). Daar moeten ze voorzichtig in de container voor asbestafval worden gelegd. Op het recyclagepark worden uitsluitend hechtgebonden asbestmaterialen aanvaard. Niet-hechtgebonden asbestmaterialen kunnen enkel bij een erkend asbestverwijderaar of asbestafvalverwerker worden aangeboden.

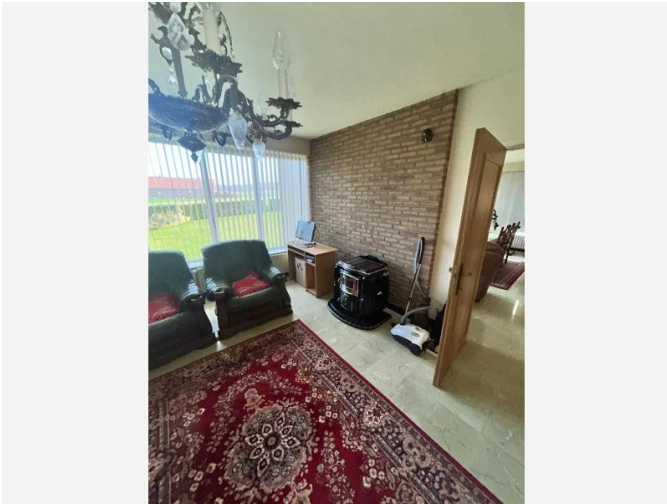
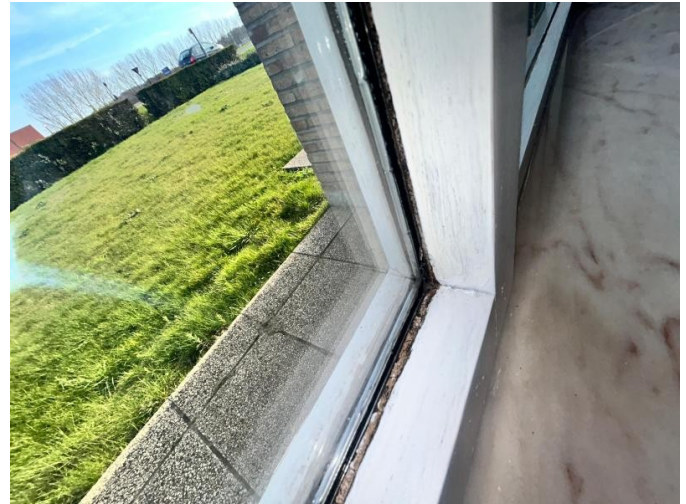
<b>Beschrijving</b>	Mastiek (asbestverdacht)
<b>Omgeving</b>	Binnen
<b>Primaire drager</b>	Wandopening verticaal (raam, deur, ...)
<b>Asbestmateriaal</b>	In-situ afwerkingslagen - Pasta, stopverf, voegsel, stopsel, vulsel, mastiek, katten, ...
<b>Bindmiddel van asbestmateriaal</b>	Kitten, mastiek, pasta
<b>Gebondenheid op basis van bindmiddel</b>	Hecht
<b>Hoeveelheid (gewicht - aantal)</b>	<ul style="list-style-type: none"><li>• 10,00 kg - 1 stuk</li></ul>
<b>Totaal gewicht</b>	10,00 kg
<b>Eenvoudig bereikbaar</b>	Ja
<b>Bevestigingswijze</b>	<ul style="list-style-type: none"><li>• Verlijmd, ingegoten, versmeerd</li></ul>
<b>Identificatiemethode</b>	<p>De asbestdeskundige beoordeelt het materiaal als asbestverdacht en dus asbesthoudend, en dit zonder monstername.</p> <p>Motivatie: De opdrachtgever weigert om het materiaal te laten bemonsteren.</p>
<b>Destructieve handeling voor identificatie</b>	Nee
<b>Opmerking</b>	<p>De hoeveelheid is een zo nauwkeurig mogelijke opmeting, waar evenwel kleine afwijkingen op mogelijk zijn.</p> <p>Het betreft de afdichting tussen de buitenschil en de raamprofielen.</p>

- Eenvoudige handelingen: mag via doe-het-zelf of door werknemer(s) met opleidingsattest eenvoudige handelingen  
Deze toepassing mag door een aannemer die over een opleidingsattest eenvoudige handelingen beschikt of door een particulier (doe-het-zelver), verwijderd worden indien er geen verhoogd risico op vrijgave van asbestvezels (max. concentratie 0,01 vezels/cm<sup>3</sup> - CODEX Art. VI.3-54) ontstaat en de toepassing voorafgaand wordt gefixeerd/bevochtigd. De individuele elementen moeten zonder machinale werktuigen (boormachine, slijpschijf, hogedrukreiniger, etc.) en zonder breken of gooien een voor een losgemaakt worden en dubbel en luchtdicht verpakt afgevoerd worden naar een erkend afvalpunt (recyclagepark). Daar moeten ze voorzichtig in de container voor asbestafval worden gelegd. Op het recyclagepark worden uitsluitend hechtgebonden asbestmaterialen aanvaard. Niet-hechtgebonden asbestmaterialen kunnen enkel bij een erkend asbestverwijderaar of asbestafvalverwerker worden aangeboden.
