Asbestinventarisatetest

Lierseweg 134, 2200 Herentals

Attestnummer : 20260218-000017.000

Niet-asbestveilig

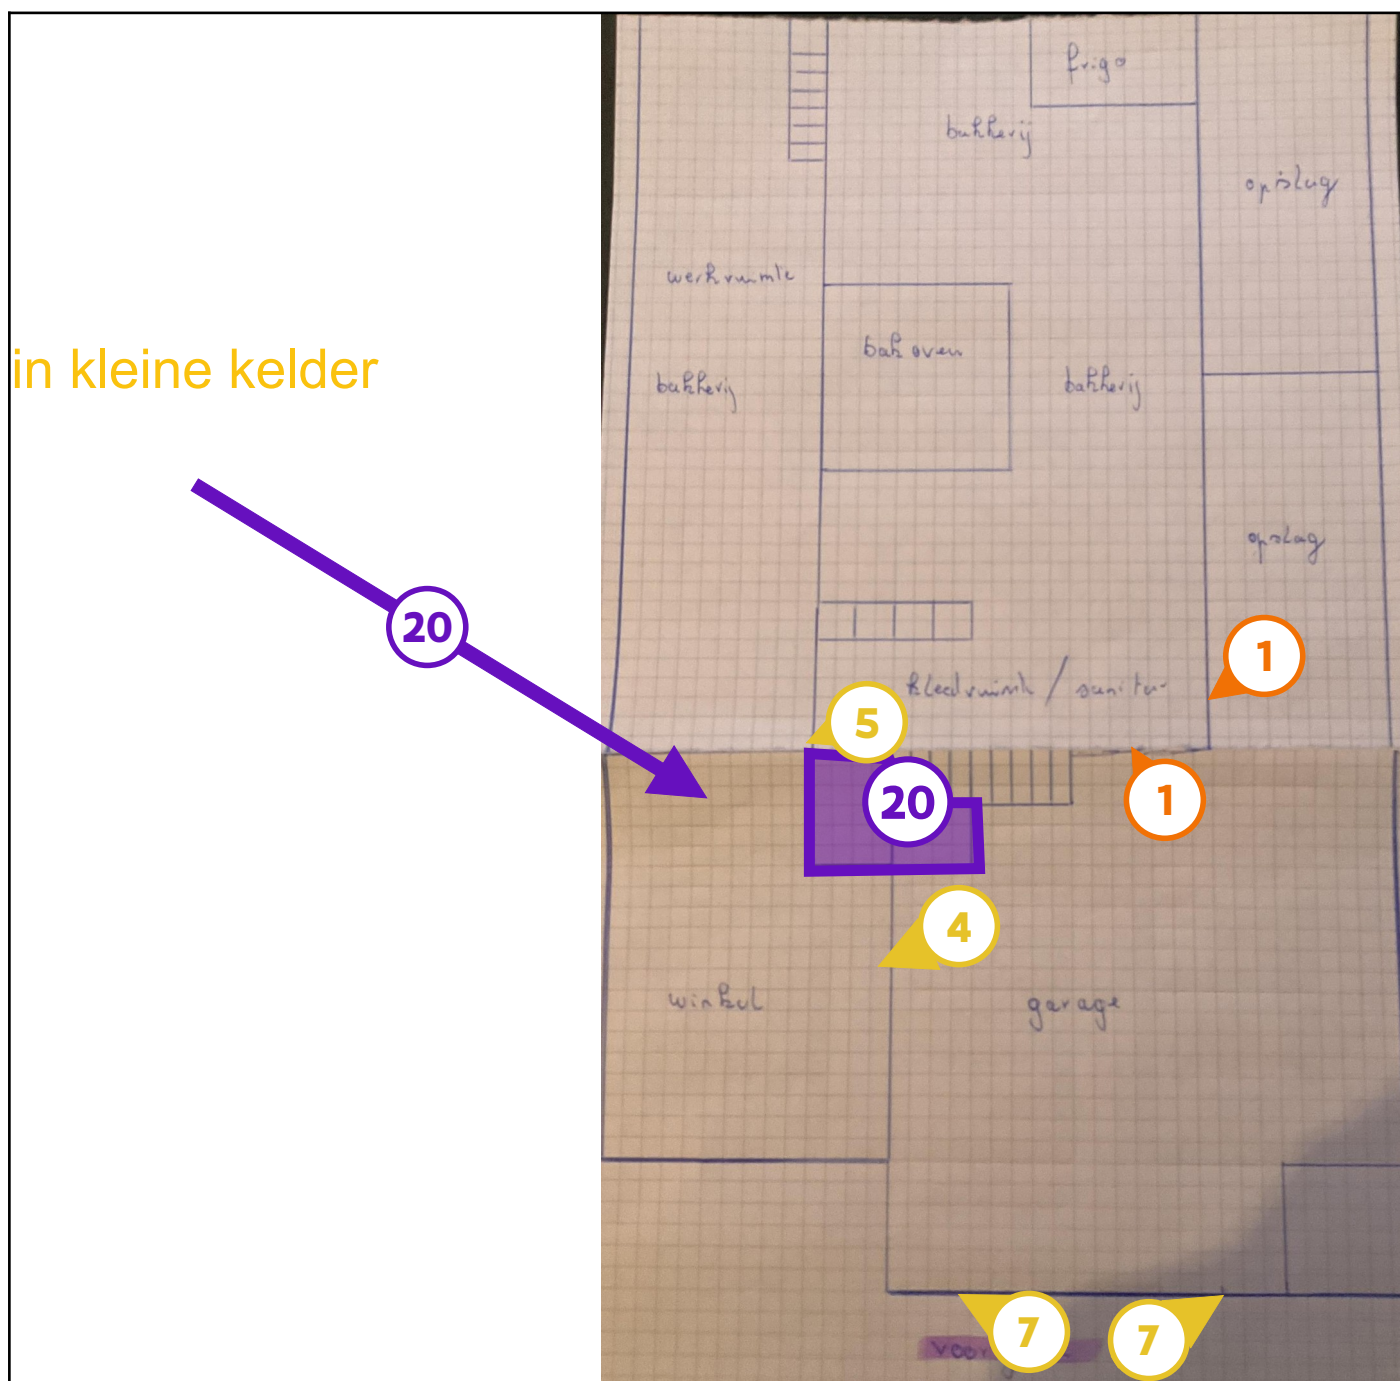
Plan 1.1: schets grondplan gelijkvloers

Beschrijving	Type	Actie
1. asbestcement afvoer	Asbestmateriaal	Verwijderen
4. bakeliet tellerkast en/of plonskasten	Asbestmateriaal	Zorgvuldig beheren
5. bakeliet stopcontacten, lichtarmaturen en/of	Asbestmateriaal	Zorgvuldig beheren

schakelaars		
7. verloren bekistings palen, steunpalen	Asbestmateriaal	Zorgvuldig beheren
20. Recente cv-ketel	Overige ruimte of materiaal	-

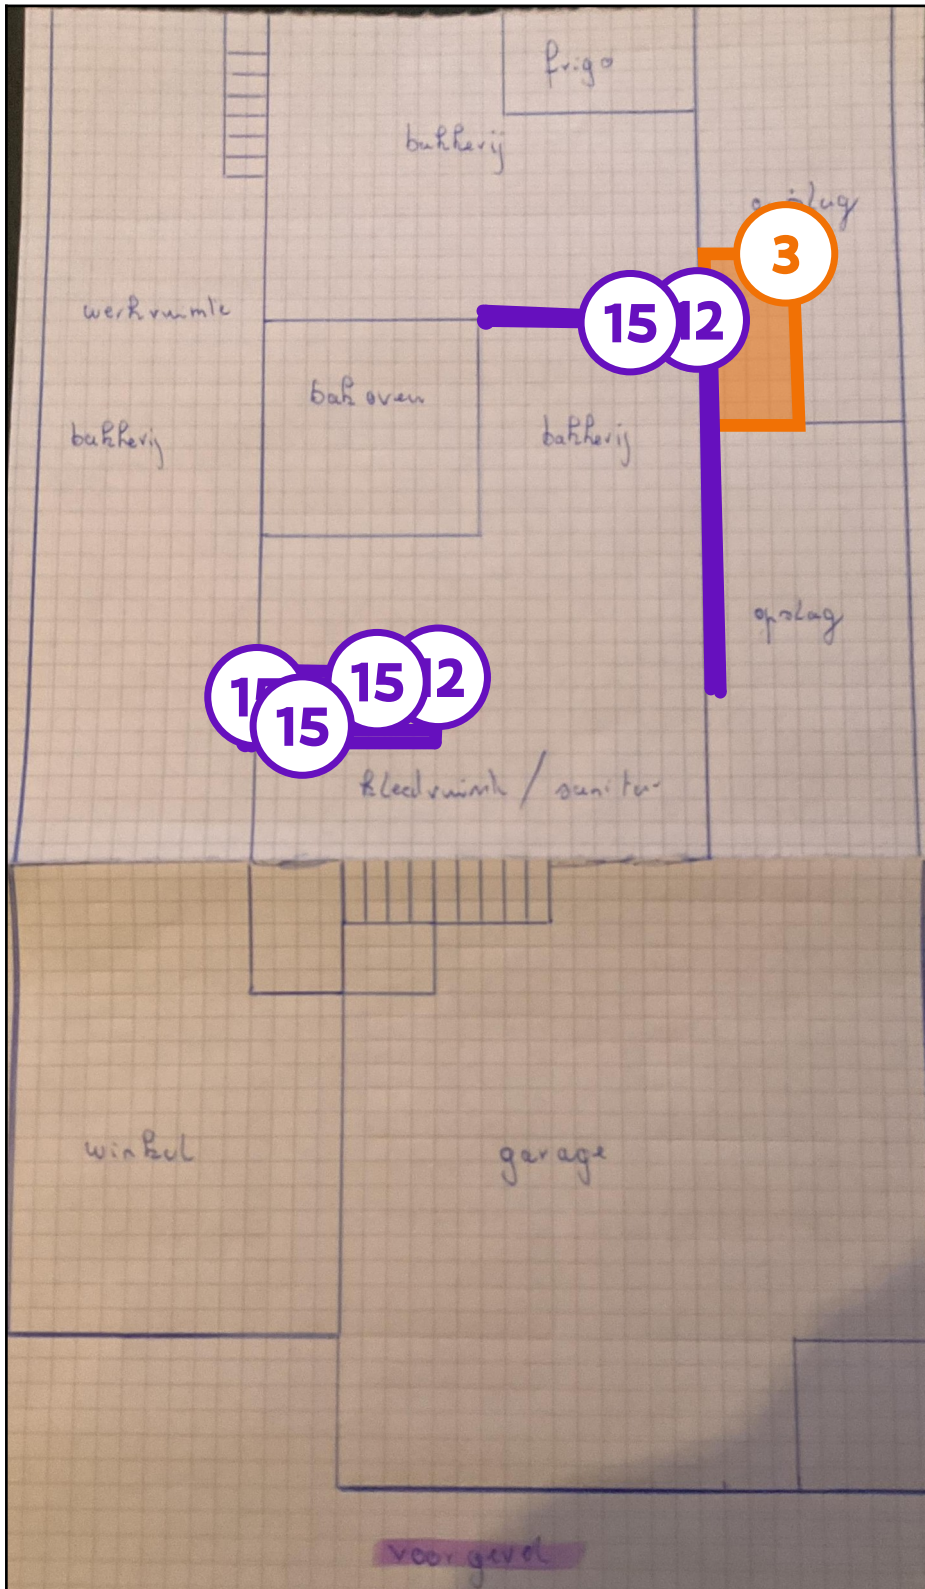
Plan 1.7: schets grondplan gelijkvloers

3. rookgaskanaal uit asbestcement	Asbestmateriaal	Verwijderen
12. lijmlaag achter wandtegels	Advies	-
15. gelijkde intacte tegels	Advies	-

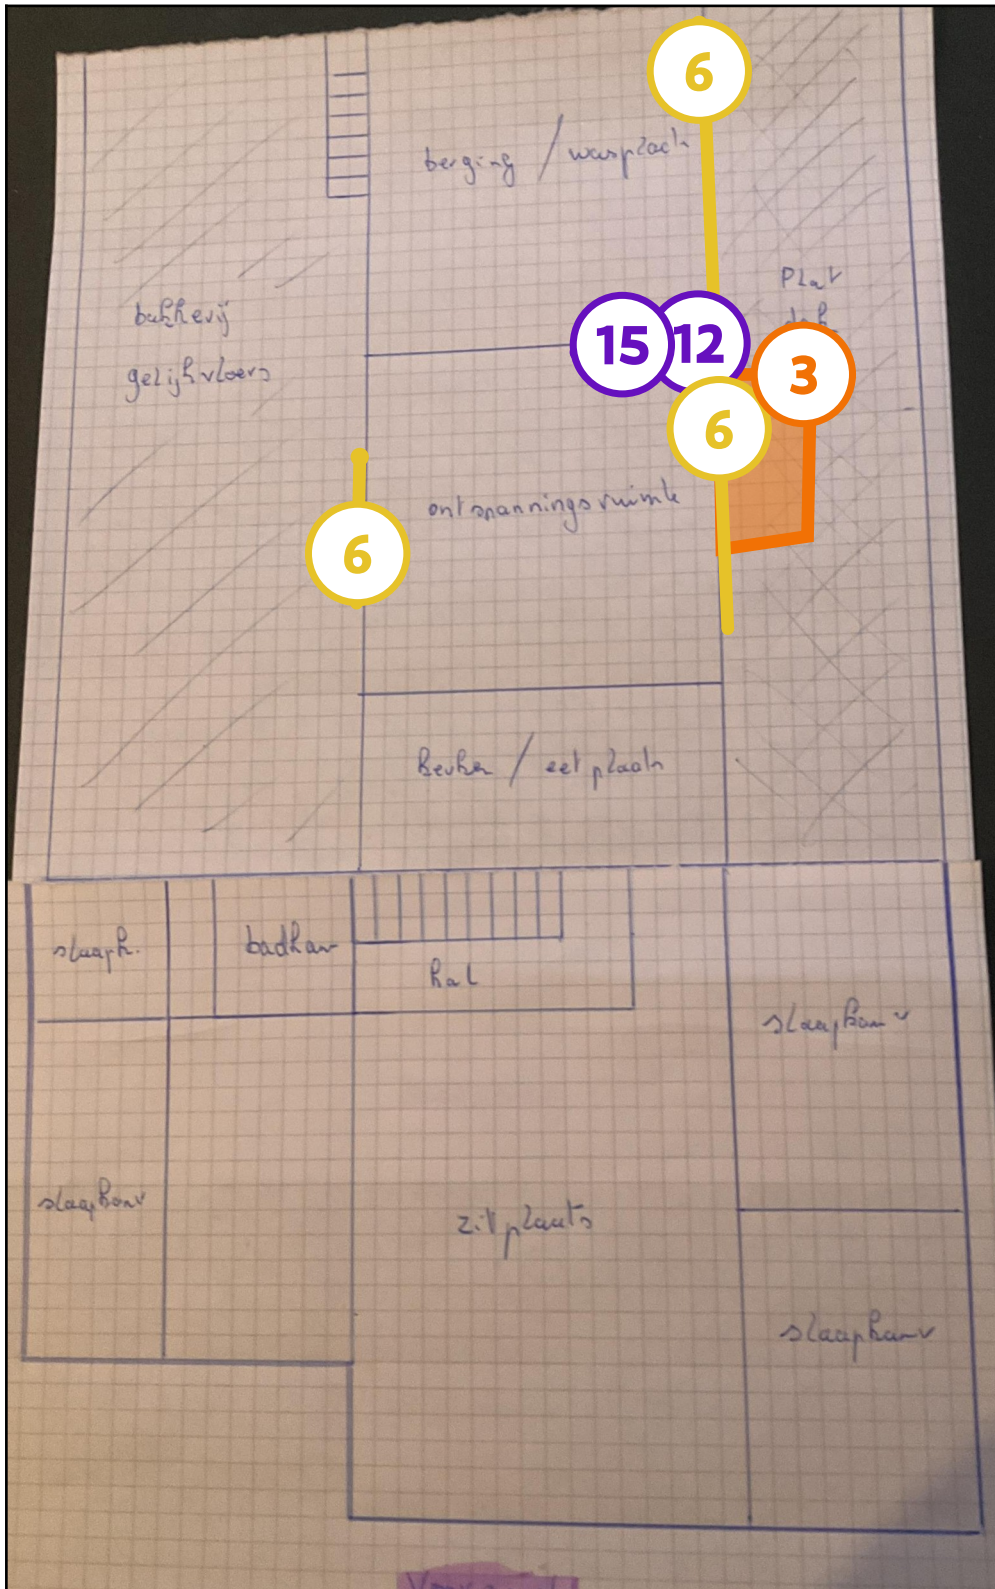
Plan 1.8: schets grondplan verdieping

3. rookgaskanaal uit asbestcement	Asbestmateriaal	Verwijderen
6. Massal vensterbank	Asbestmateriaal	Zorgvuldig beheren
12. lijm laag achter wandtegels	Advies	-
15. gelijkde intacte tegels	Advies	-

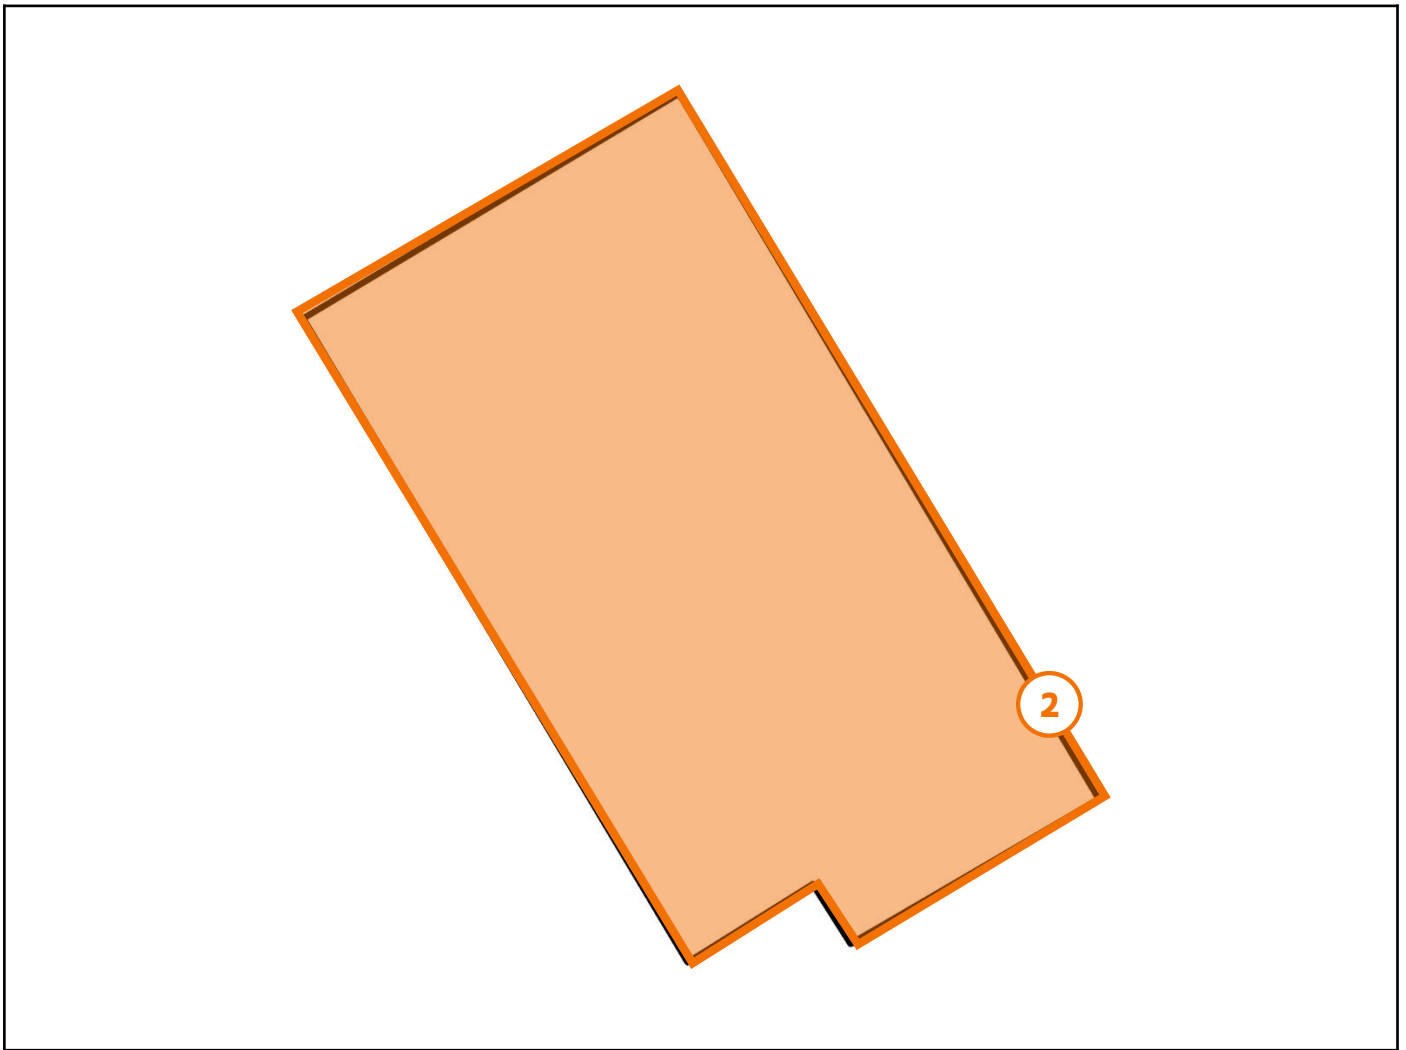
Plan 1.14: dakplan

Beschrijving	Type	Actie
2. roofing asbestverdacht	Asbestmateriaal	Verwijderen

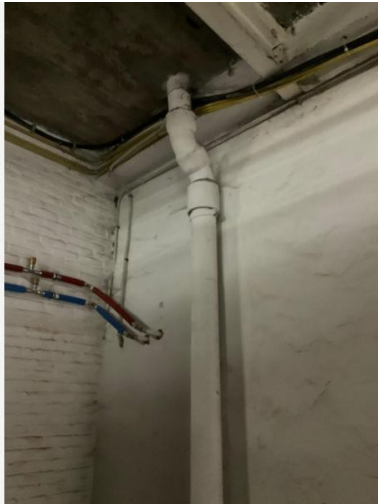
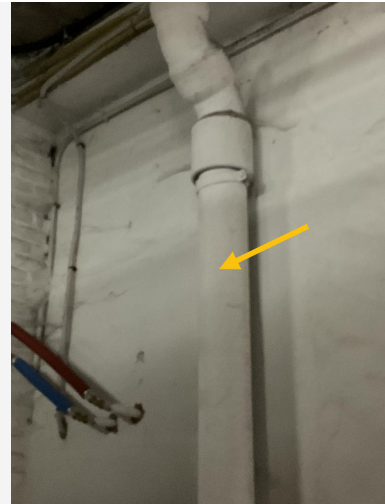
Eindbeoordeling materiaalrisico	Verhoogd materiaalrisico en/of verhoogde kans op vezelvrijgave
Opmerking	Crodidoliet is een aanname bij gebrek aan staalname. Een staalname kan een andere asbestsoort met zich meebrengen en de risico beoordelig beïnvloeden

Gebondenheid	Categorie 1: hechtgebonden in oorsprong
Asbestsoort (vezeltype)	Crocidoliet aanwezig
Asbestconcentratie	Laag (< 50%)
Afschermingsgraad van het gehele materiaal	Geheel of deels (ook) vrij aan de binnenlucht
Toestand van het materiaal	Licht beschadigd, licht verweerd. Intact calciumsilicaatmateriaal of categorie III 'gebondenheid'

Beschrijving	asbestcement afvoer
Omgeving	Buiten
Primaire drager	Infrastructuur hemelwater (opvang en afvoer)
Asbestmateriaal	Hemelwaterafvoerkanaal
Bindmiddel van asbestmateriaal	Cement
Gebondenheid op basis van bindmiddel	Hecht
Hoeveelheid (lengte - omtrek - dikte - aantal)	<ul style="list-style-type: none"> • 3,00 m - 65,00 cm - 1,00 cm - 3 stuks
Totaal volume	0,059 m ³
Eenvoudig bereikbaar	Ja
Bevestigingswijze	<ul style="list-style-type: none"> • Geschroefd
Identificatiemethode	<p>De asbestdeskundige beoordeelt het materiaal als asbestverdacht en dus asbesthoudend, en dit zonder monstername.</p> <p>Motivatie: De monstername brengt andere schade aan dan schade die inherent is aan de monstername.</p>
Destructieve handeling voor identificatie	Nee
Opmerking	<p>dikte is een schatting,</p> <p>deze ornamenten hebben geen uniforme dikte.</p> <p>de oppervlakte is een beredeneerde schatting , waaraan geen rechten worden verleend.</p> <p>Er werd om economische redenen geen staal genomen. Opdrachtgever begrijpt dat daarom moet worden aangenomen dat deze toepassing asbest bevat, tot tegendeel wordt bewezen.</p> <p>er kunnen nog regenafvoeren zijn die niet waarneembaar zijn</p>

Het asbestmateriaal valt onder de mijlpaal van 2034.

Verwijderen

- Zorg voor een veilig beheer. Vermijd het beschadigen van het asbestmateriaal. Controleer de toestand jaarlijks op wijzigingen.
- Hemelwater dat afspoelt van asbestcement daken of gevels kan asbestdeeltjes bevatten. Gebruik het enkel voor gesloten circuits (bv. spoelen toiletten). Reinig na het vervangen van het dak of de gevel de dakgoten en regenwaterput of -ton om asbesthoudend sediment of slib te verwijderen
- Voer bijkomende staalname(s) uit.

- Eenvoudige handelingen: mag via doe-het-zelf of door werknemer(s) met opleidingsattest eenvoudige handelingen zeer afhankelijk van de bevestiging. Voorbereiding:
Voer een inspectie uit om te bepalen of afvoer asbest bevatten door een monster te analyseren door een erkend lab.
Plan het verwijderen bij windstil weer om de verspreiding van asbestvezels te minimaliseren.

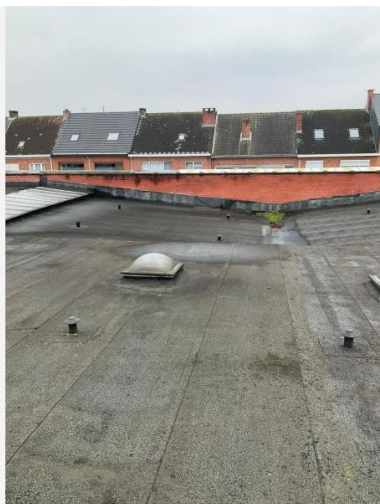
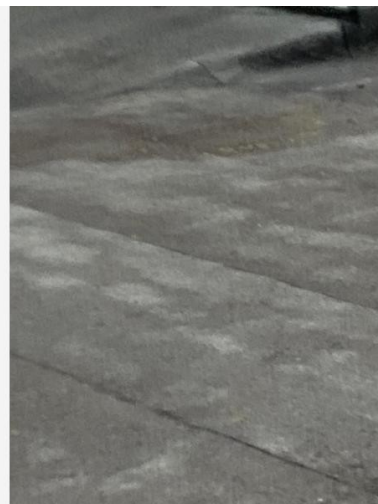
Eindbeoordeling materiaalrisico	Verhoogd materiaalrisico en/of verhoogde kans op vezelvrijgave
Opmerking	Een staalname kan een andere asbestsoort met zich meebrengen en de risico beoordelig beïnvloeden

Gebondenheid	Categorie 1: hechtgebonden in oorsprong
Asbestsoort (vezeltype)	Alleen chrysotiel
Asbestconcentratie	Laag (< 50%)
Afschermingsgraad van het gehele materiaal	Geheel of deels vrij aan de buitenlucht
Toestand van het materiaal	Matig beschadigd, matig verweerd

Beschrijving	roofing asbestverdacht
Omgeving	Buiten
Primaire drager	Plat dak
Asbestmateriaal	Dak- en gevelbekleding - Roofing
Bindmiddel van asbestmateriaal	Bitumen (roofing, teer, asfalt)
Gebondenheid op basis van bindmiddel	Hecht
Hoeveelheid (oppervlakte - aantal)	<ul style="list-style-type: none"> • 25,00 m² - 1 stuk
Totale oppervlakte	25,00 m ²
Eenvoudig bereikbaar	Ja
Bevestigingswijze	<ul style="list-style-type: none"> • Verlijmd, ingegoten, versmeerd
Identificatiemethode	<p>De asbestdeskundige beoordeelt het materiaal als asbestverdacht en dus asbesthoudend, en dit zonder monstername.</p> <p>Motivatie: De monstername brengt andere schade aan dan schade die inherent is aan de monstername.</p>
Destructieve handeling voor identificatie	Nee
Opmerking	<p>de oppervlakte is een beredeneerde schatting , waaraan geen rechten worden verleend.</p> <p>Er werd om economische reden geen staal genomen. Opdrachtgever begrijpt dat daarom moet worden aangenomen dat deze toepassing asbest bevat, tot tegendeel wordt bewezen .</p> <p>ook de kans op lekken maakt dat een staalname niet evident was zonder schade aan te richten</p>

Het asbestmateriaal valt onder de mijlpaal van 2040.

Verwijderen

- Zorg voor een veilig beheer. Vermijd het beschadigen van het asbestmateriaal. Controleer de toestand jaarlijks op wijzigingen.
- Voer bijkomende staalname(s) uit.

- Eenvoudige handelingen: enkel door erkend asbestverwijderaar
dit is vanwege de verlijming eerder een taak voor een erkend asbestverwijderaar.

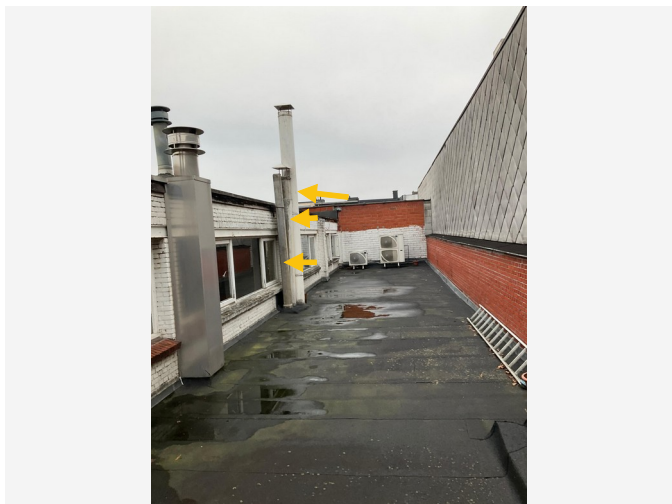
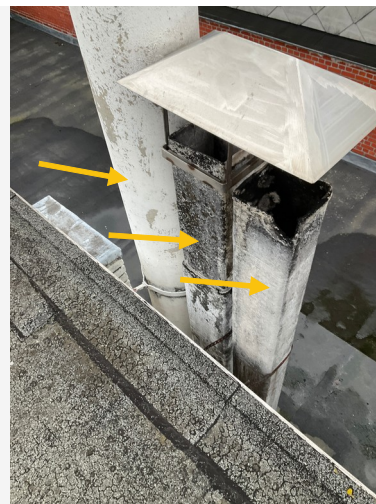
gelijkvloers opslag is er ook een stuk van te zien, de bochten

Eindbeoordeling materiaalrisico	Verhoogd materiaalrisico en/of verhoogde kans op vezelvrijgave
Opmerking	<p>Door bemossing is dit in de categorie Matig beschadigd, matig verweerd. er is verboden deze te ontmossen of schoon te maken met hogedruk reiniger en/of borstels.</p> <p>Crocidoliet is een aanname bij gebrek aan staalname.</p> <p>Een staalname kan een andere asbestsoort met zich meebrengen en de risico beoordelig beïnvloeden</p> <p>Deze zorgen voor een niet-asbestveilige toestand</p>

Gebondenheid	Categorie 1: hechtgebonden in oorsprong
Asbestsoort (vezeltype)	Crocidoliet aanwezig
Asbestconcentratie	Laag (< 50%)
Afschermingsgraad van het gehele materiaal	Geheel of deels vrij aan de buitenlucht
Toestand van het materiaal	Matig beschadigd, matig verweerd

Beschrijving	rookgaskanaal uit asbestcement
Omgeving	Buiten
Primaire drager	HVAC infrastructuur en uitrusting
Asbestmateriaal	Rookgaskanaal
Bindmiddel van asbestmateriaal	Cement
Gebondenheid op basis van bindmiddel	Hecht
Hoeveelheid (lengte - omtrek - dikte - aantal)	<ul style="list-style-type: none"> • 4,00 m - 65,00 cm - 1,00 cm - 3 stuks
Totaal volume	0,078 m ³
Eenvoudig bereikbaar	Ja
Bevestigingswijze	<ul style="list-style-type: none"> • Verlijmd, ingegoten, versmeerd
Identificatiemethode	<p>De asbestdeskundige beoordeelt het materiaal als asbestverdacht en dus asbesthoudend, en dit zonder monstername.</p> <p>Motivatie: De monstername brengt andere schade aan dan schade die inherent is aan de monstername.</p>
Destructieve handeling voor identificatie	Nee
Opmerking	<p>dikte is een schatting, deze ornamenten hebben geen uniforme dikte.</p> <p>de oppervlakte is een berekeneerde schatting , waaraan geen rechten worden verleend.</p> <p>Aangegeven hoeveelheden, afmetingen, gewichten enz.. berusten louter op grove indicatief. inschattingen en niet gebruiken in het kader van een meetstaat voor werken. Louter indicatief</p>

Het asbestmateriaal valt onder de mijlpaal van 2034.

Verwijderen

- Zorg voor een veilig beheer. Vermijd het beschadigen van het asbestmateriaal. Controleer de toestand jaarlijks op wijzigingen.
- Voer bijkomende staalname(s) uit.

- Eenvoudige handelingen: mag via doe-het-zelf of door werknemer(s) met opleidingsattest eenvoudige handelingen
Door aannemer met opleidingsattest eh door grote oppervlakte en verwerking. Door lastige verlijming/ingemetst of ingebetoneerd is dit een lastige toepassing om in zijn geheel zonder breuken te verwijderen .

houdt de schouw dicht indien dat technisch mogelijk is , zo voorkomt u binnenluchtstromen. en vermijd u de verspreiding van vezels.

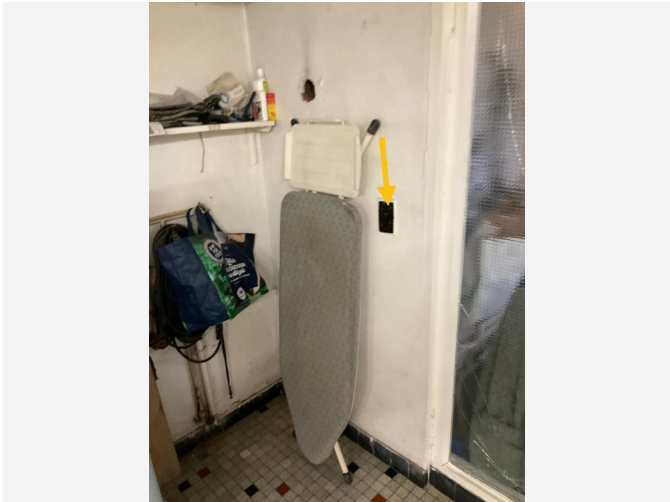
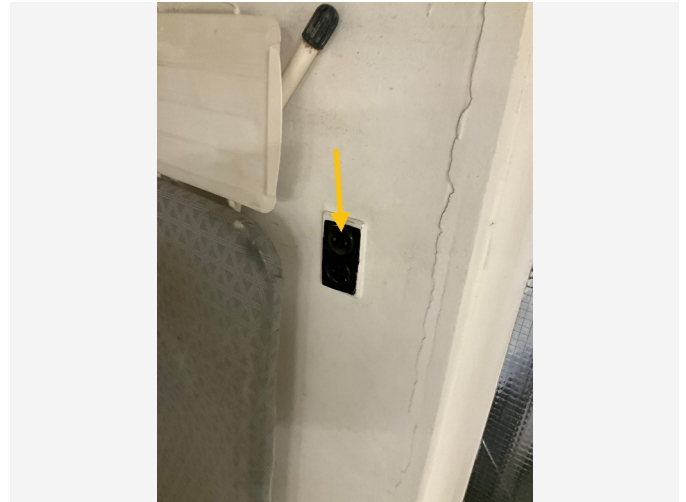
Fiche 5: bakeliet stopcontacten, lichtarmaturen en/of schakelaars

Beschrijving	bakeliet stopcontacten, lichtarmaturen en/of schakelaars
Omgeving	Binnen
Primaire drager	Communicatie en elektrische infrastructuur en uitrusting
Asbestmateriaal	Plaat, paneel, tablet - Type Bakeliet
Bindmiddel van asbestmateriaal	Kunststof of -hars
Gebondenheid op basis van bindmiddel	Hecht
Hoeveelheid (oppervlakte - dikte - aantal)	• 1,00 m ² - 1,00 cm - 1 stuk
Totaal volume	0,01 m ³
Eenvoudig bereikbaar	Ja
Bevestigingswijze	• Geschroefd
Identificatiemethode	De asbestdeskundige beoordeelt het materiaal als asbestverdacht en dus asbesthoudend, en dit zonder monstername. Motivatie: De monstername brengt andere schade aan dan schade die inherent is aan de monstername.
Destructieve handeling voor identificatie	Nee
Opmerking	deze oppervlakte is niet gemeten maar eerder symbolisch voor alle aanwezige armaturen

Nat werken: zet elektriciteit af en Bevochtig het gebied rond het armatuur om het vrijkomen van stof te minimaliseren. Dit vermindert de kans dat asbestvezels in de lucht komen.

Voorzichtig demonteren: Gebruik gereedschap dat minimale schade en verstoring veroorzaakt. Tril- en slagwerktuigen zijn te vermijden omdat deze de verspreiding van asbestvezels in de lucht kunnen bevorderen.

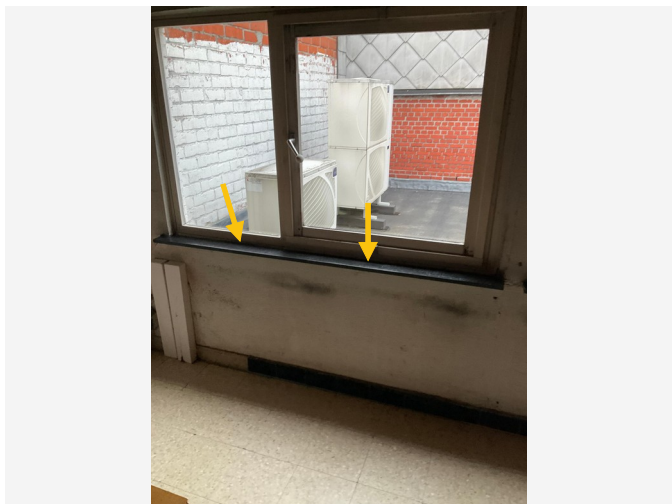
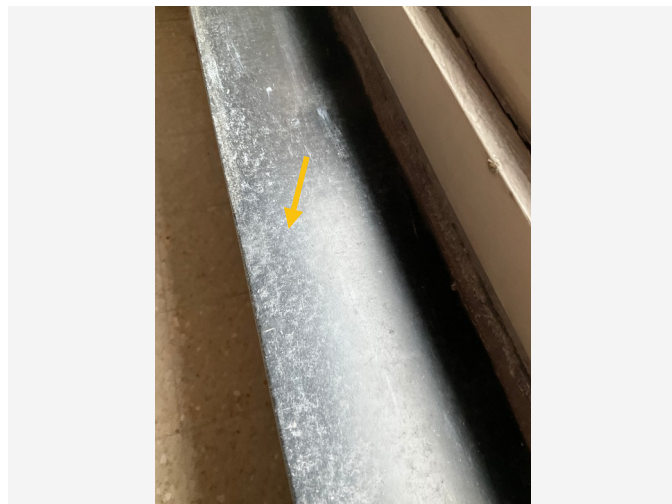
Beschrijving	Massal vensterbank
Omgeving	Binnen
Primaire drager	Wandopening verticaal (raam, deur, ...)
Asbestmateriaal	Plaat, paneel, tablet - Type Massal
Bindmiddel van asbestmateriaal	Kunststof of -hars
Gebondenheid op basis van bindmiddel	Hecht
Hoeveelheid (gewicht - aantal)	<ul style="list-style-type: none"> • 4,00 kg - 1 stuk
Totaal gewicht	4,00 kg
Eenvoudig bereikbaar	Ja
Bevestigingswijze	<ul style="list-style-type: none"> • Geklemd • Verlijmd, ingegoten, versmeerd
Identificatiemethode	<p>De asbestdeskundige beoordeelt het materiaal als asbestverdacht en dus asbesthoudend, en dit zonder monstername.</p> <p>Motivatie: De monstername brengt andere schade aan dan schade die inherent is aan de monstername.</p>
Destructieve handeling voor identificatie	Nee
Opmerking	<p>Aangegeven hoeveelheden, afmetingen, gewichten enz.. berusten louter op grove indicatief. inschattingen en niet gebruiken in het kader van een meetstaat voor werken. Louter indicatief</p> <p>oppervlakte in een benaderende schatting waar geen rechten aan worden verleend .</p>
