Asbestinventarisatetest

Diepestraat 133, 2400 Mol

Attestnummer : 20260402-000191.000

Uitgegeven op : 02.04.2026

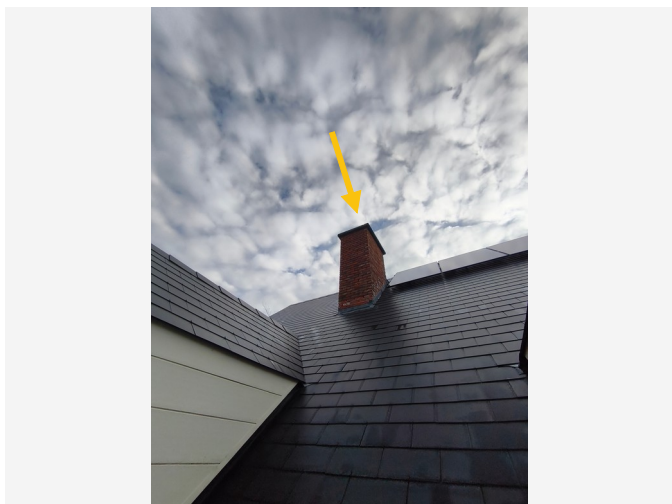
Situeringfoto

Tijdelijke beperking

Reden: Het te onderzoeken materiaal situeert zich hoger dan 3,50 m te rekenen vanaf een veilige ondergrond

Uitleg van de asbestdeskundige: Bij werken (dak of reiniging schouw) kan een stelling geplaatst worden, het is niet duidelijk of er asbestverdachte materialen aanwezig zijn in/rond de schouw.

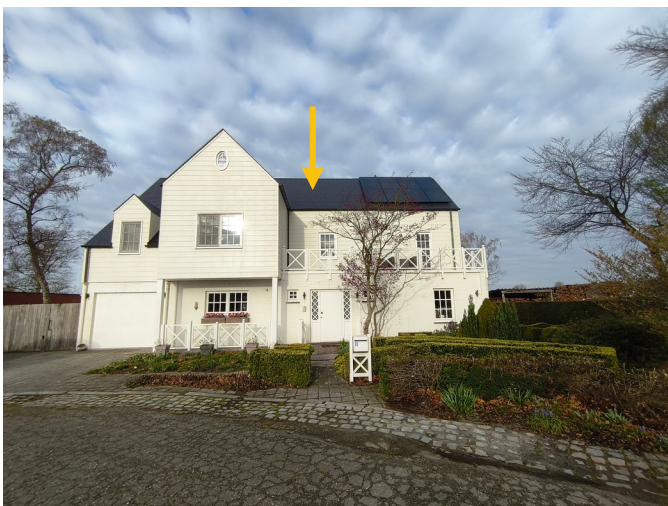
Situeringfoto

Tijdelijke beperking

Reden: Het onderzoek kan niet uitgevoerd worden binnen de bepalingen van de Welzijnswet

Uitleg van de asbestdeskundige: Aanwezigheid onderdak kon niet vastgesteld worden: gipskartonplaten aan de binnenkant / geen mogelijkheid om op een veilige manier een dakpan te tillen (vastgenagelde leien).

Bij toekomstige werken kan een stelling /hoge ladder geplaatst worden om veilig te inspecteren.(om vb meerdere leien los te maken) of door een destructief onderzoek via de binnenkant.

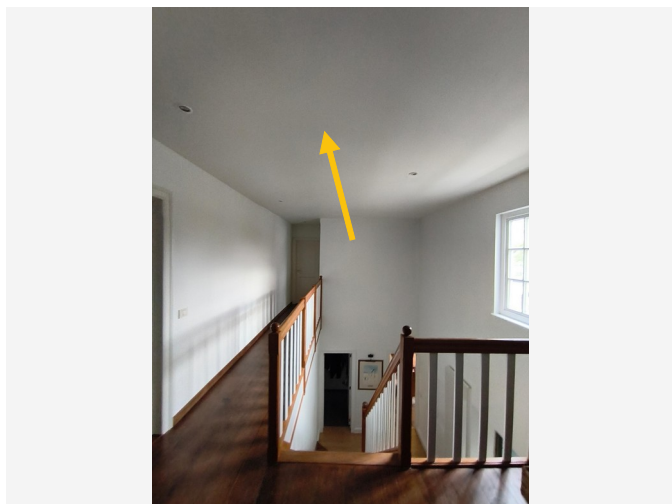
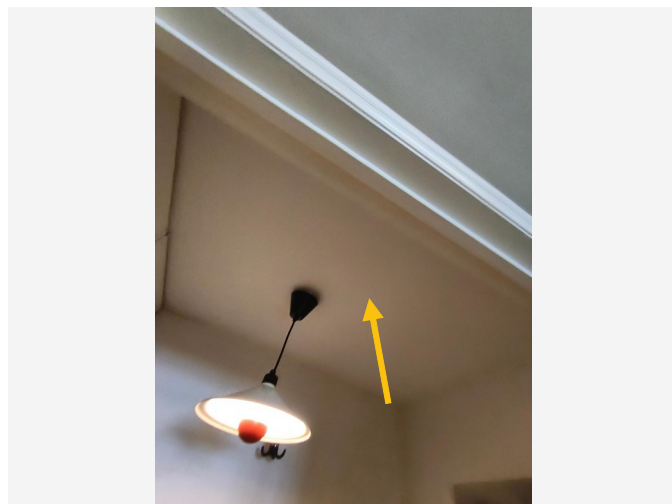
Informatie over een niet-asbestverdacht materiaal

Plafonds zijn afgewerkt met valse plafonds in plaatmateriaal. Het is niet duidelijk of er pleisterwerk of ander verdacht asbestmateriaal aanwezig is achter / op deze valse plafonds, het is aangewezen om bijkomend onderzoek uit te voeren bij werken. Zonder destructieve handeling is het niet mogelijk om na te gaan of er asbesthoudende materialen aanwezig zijn achter de plafond afwerking. Als bij sloop of renovatie blijkt dat er achter deze plafonds nog pleisterwerk of asbest verdachte toepassingen aanwezig zijn, moet dit bemonsterd worden.

De asbestdeskundige beoordeelt het materiaal als niet-asbestverdacht.

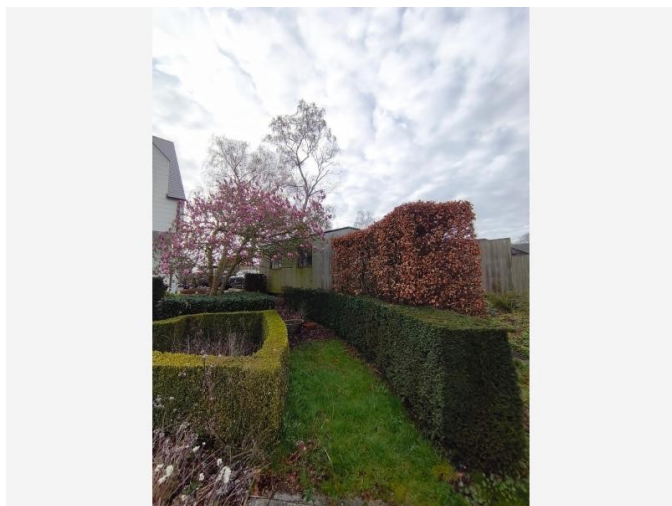
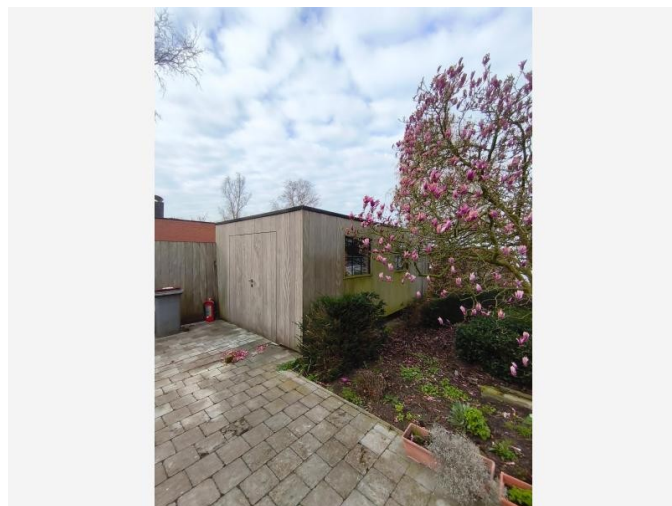
Informatie over een niet-asbestverdacht materiaal

Het tuinhuis werd gecontroleerd en werd als niet-asbestverdacht bevonden.

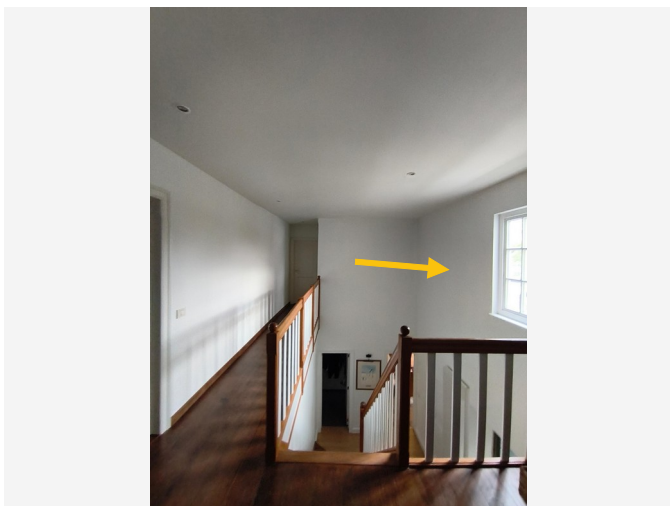
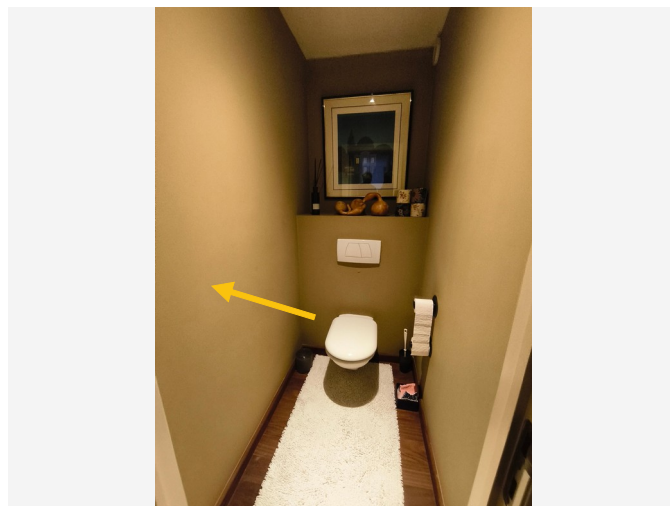
Informatie over een niet-asbestverdacht materiaal

Een aantal binnenwanden zijn afgewerkt met valse wanden. Het is niet duidelijk of er pleisterwerk of asbest toepassingen aanwezig zijn achter/op deze valse wanden, het is aangewezen om bijkomend onderzoek uit te voeren bij werken.

Zonder destructieve handeling is het niet mogelijk om na te gaan of er asbesthoudende materialen aanwezig zijn achter de wand afwerking. Als bij sloop of renovatie blijkt dat er achter deze wanden nog pleisterwerk of asbest verdachte toepassingen aanwezig zijn, moet dit bemonsterd worden.

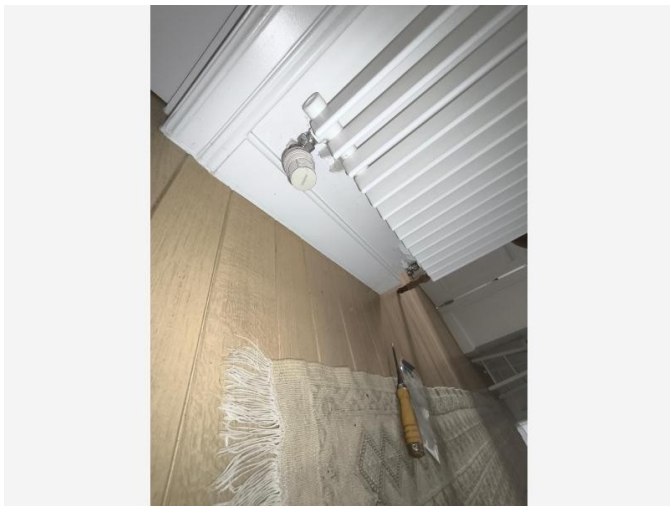
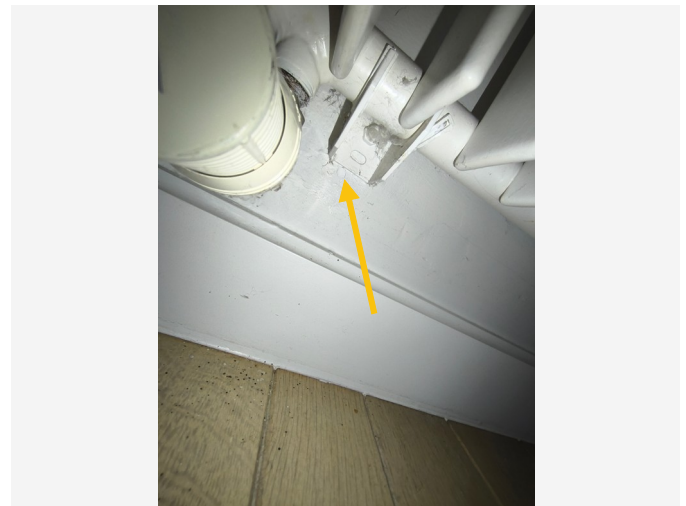
Conclusie

Geen asbest

#	Type	Referentie	Resultaat
6.1	Mengmonster	1	Geen asbest
