# Asbestinventarisatetest

Kapelstraat 55, 2390 Malle

Attestnummer : 20260310-000295.001

Uitgegeven op : 04.04.2026

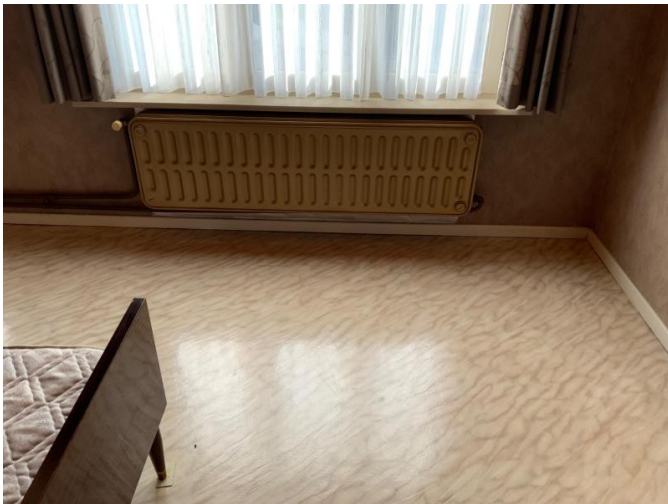
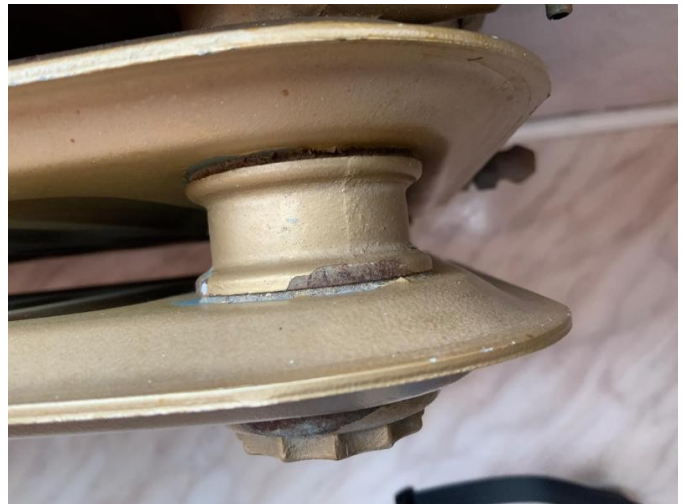
Het asbestmateriaal valt onder de mijlpaal van 2034.

| Eindbeoordeling materiaalrisico | Verhoogd materiaalrisico en/of verhoogde kans op vezelvrijgave |

| Gebondenheid | Categorie 2: niet-hechtgebonden met matrix |
| Asbestsoort (vezeltype) | Alleen chrysotiel aanwezig |
| Asbestconcentratie | Hoog ( $\geq 50\%$ ) |
| Toestand van het materiaal | Licht beschadigd, licht verweerd. Intacte calciumsilicaatplaat of materiaal met categorie 3-gebondenheid |

| Beschrijving | Pakking radiatoren |

- Verwijder dit asbestmateriaal zo snel mogelijk. Volg de toestand goed op.
- Voer bijkomende staalname(s) uit.

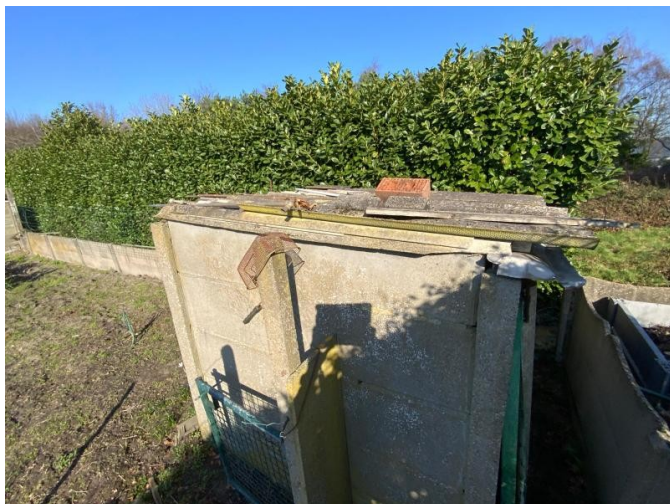
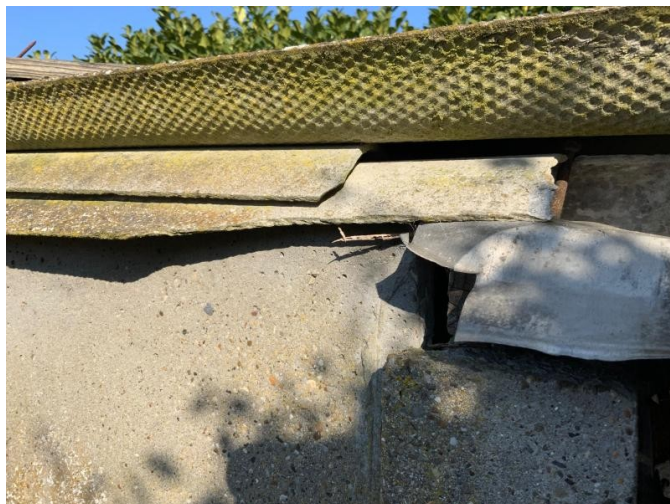
Het asbestmateriaal valt onder de mijlpaal van 2034.

| Eindbeoordeling materiaalarisico | Verhoogd materiaalarisico en/of verhoogde kans op vezelvrijgave |

| Gebondenheid | Categorie 1: hechtgebonden in oorsprong |
| Asbestsoort (vezeltype) | Crocidoliet aanwezig |
| Toestand van het materiaal | Matig beschadigd, matig verweerd |

| # | Type | Referentie | Resultaat |
|---|---|---|---|
| 2.1 | Puntmonster | ID4 | Crocidoliet, Chrysotiel |

| Beschrijving | Dak bestaande uit golfplaten |

- Verwijder dit asbestmateriaal zo snel mogelijk. Volg de toestand goed op.
- Hemelwater dat afspoelt van asbestcement daken of gevels kan asbestdeeltjes bevatten. Gebruik het enkel voor gesloten circuits (bv. spoelen toiletten). Reinig na het vervangen van het dak of de gevel de dakgoten en regenwaterput of -ton om asbesthoudend sediment of slib te verwijderen

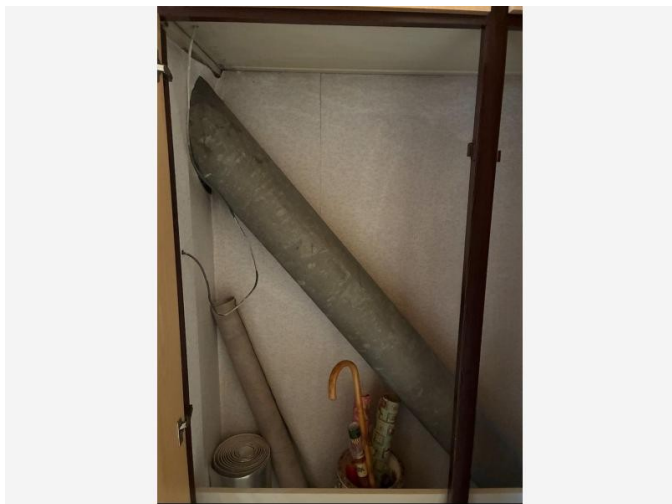
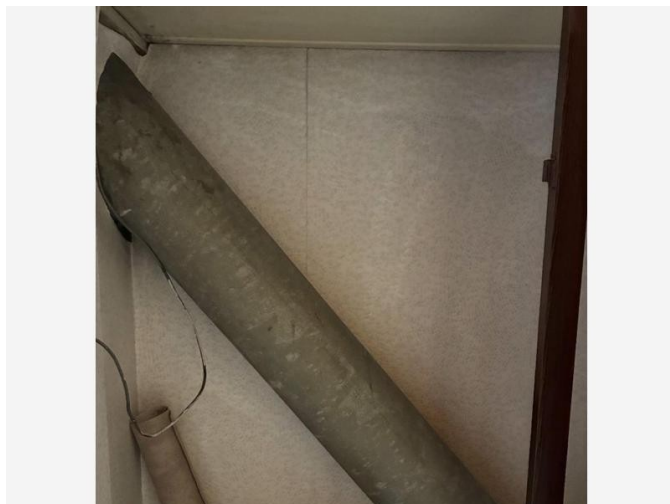
Het asbestmateriaal valt onder de mijlpaal van 2040.

| Eindbeoordeling materiaalrisico | Verhoogd materiaalrisico en/of verhoogde kans op vezelvrijgave |

| Gebondenheid | Categorie 1: hechtgebonden in oorsprong |
| Asbestsoort (vezeltype) | Crocidoliet aanwezig |
| Afschermingsgraad van het gehele materiaal | Geheel of deels vrij aan de binnenlucht, maar geen contact met binnenluchtstromen |

- Zorg voor een veilig beheer. Vermijd het beschadigen van het asbestmateriaal. Controleer de toestand jaarlijks op wijzigingen.
- Voer bijkomende staalname(s) uit.

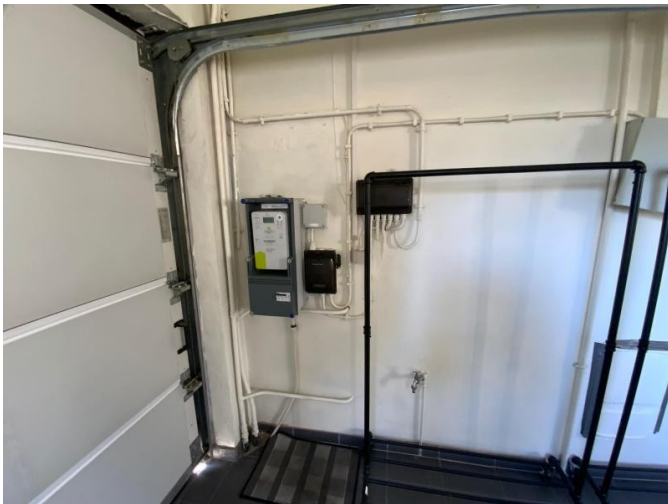
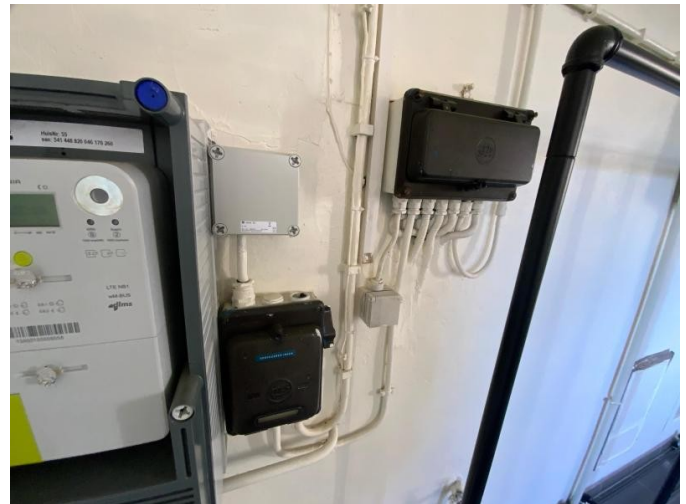
| Opmerking | De hoeveelheid is een zo nauwkeurig mogelijke opmeting. Hieraan kunnen evenwel geen rechten worden ontleend. Monstername niet uitgevoerd wegens risico op beschadiging van een elektrisch component en mogelijke blootstelling aan spanning of storingen in de elektrische installatie. |

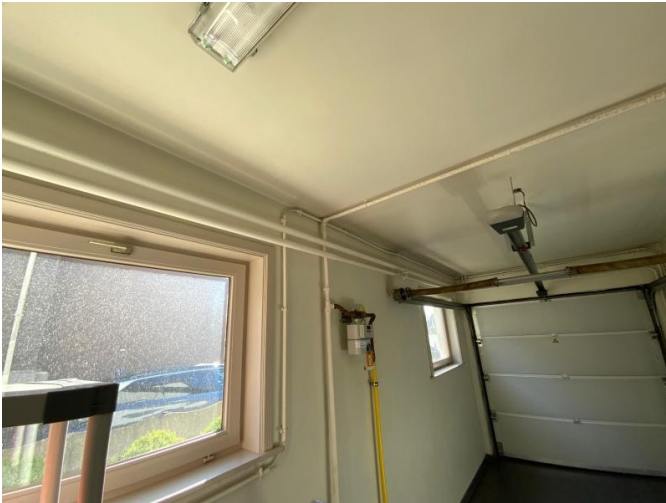
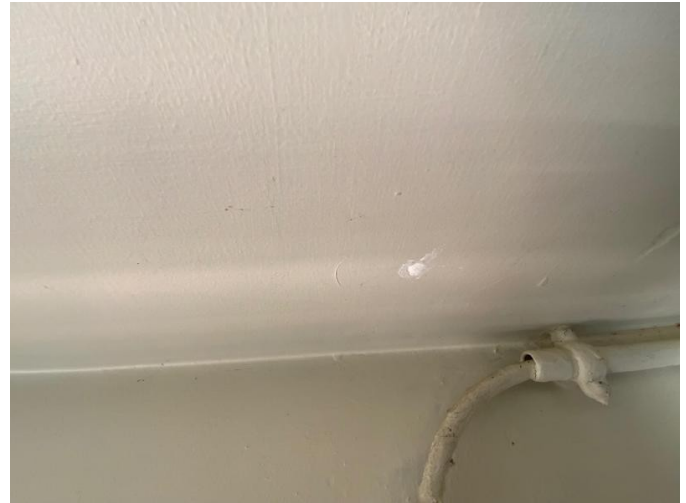
## Fiche 12: Pleisterwerk plafonds

Geen asbest

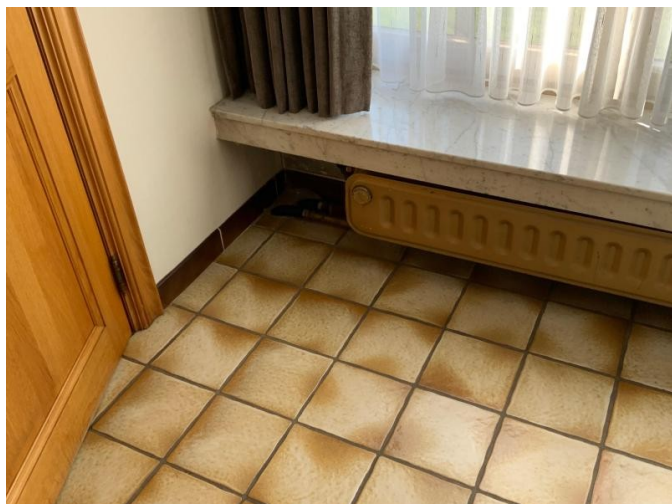
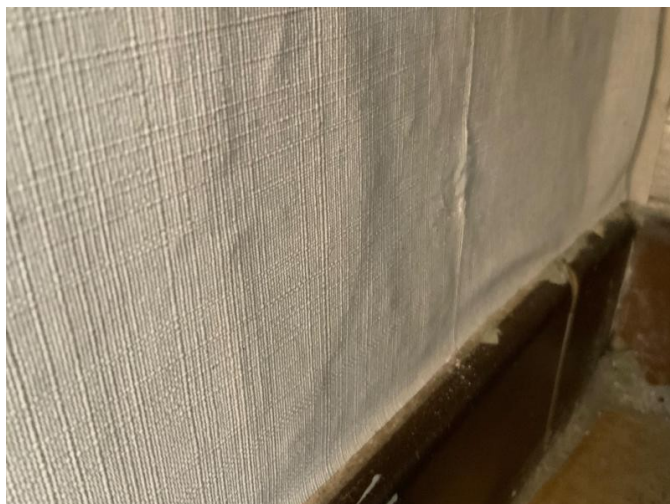
## Fiche 13: Pleisterwerk wanden

Geen asbest

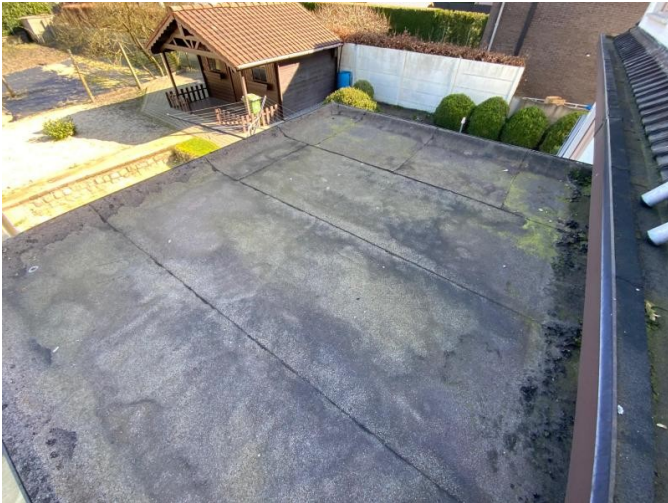
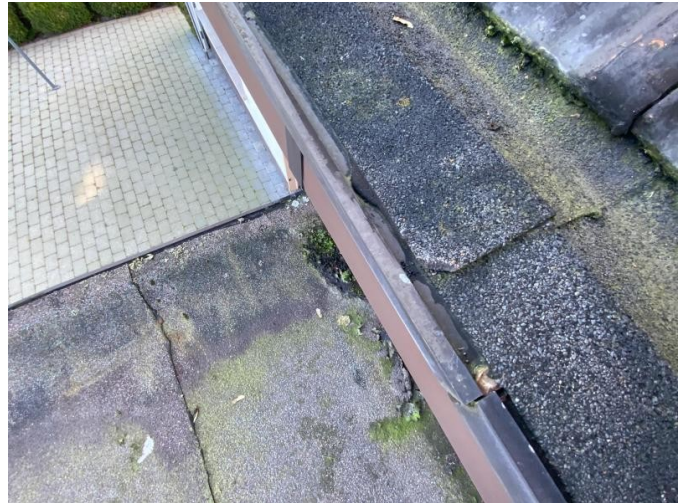
## Fiche 14: Roofing platdak

Geen asbest

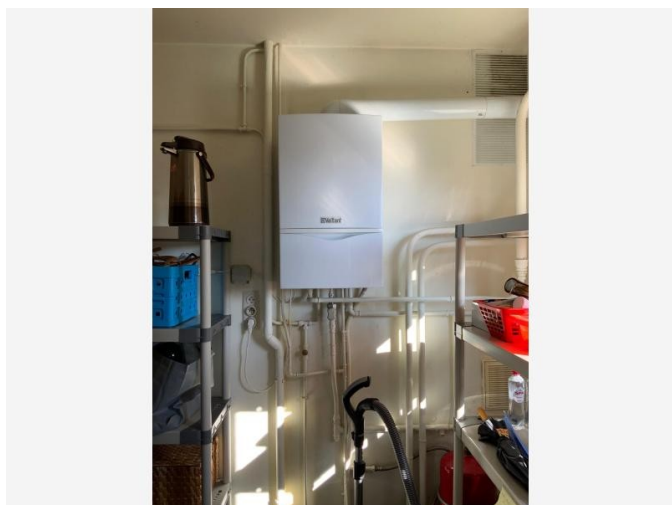
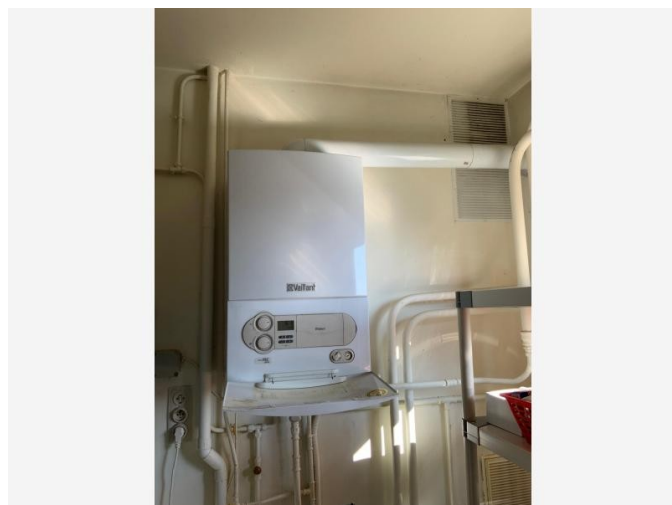
### Fiche 16: CV-ketel (niet verdacht)

| Beschrijving | Notitie | Terug te vinden op plannen |
|---|---|---|
| Fiche 16: CV-ketel (niet verdacht) | De CV-ketel (dichtingen, isolerend materiaal) is niet asbestverdacht. | - |
