# Asbestinventarisatetest

Attestnummer : 20260311-000247.000

Uitgegeven op : 11.03.2026

**Asbestveilig** (maar niet asbestvrij)

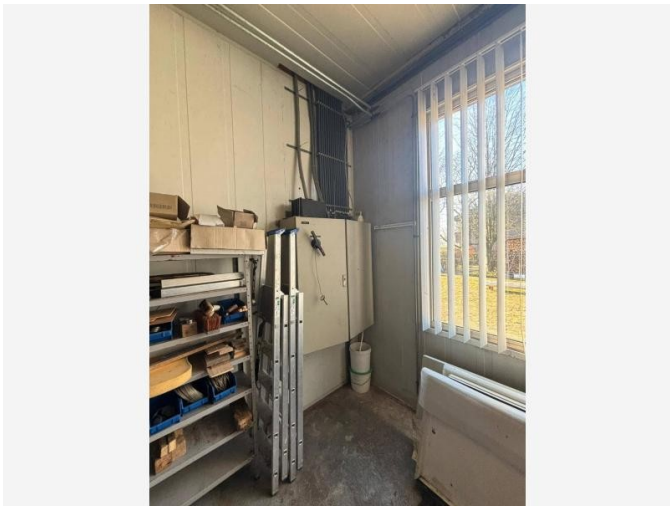
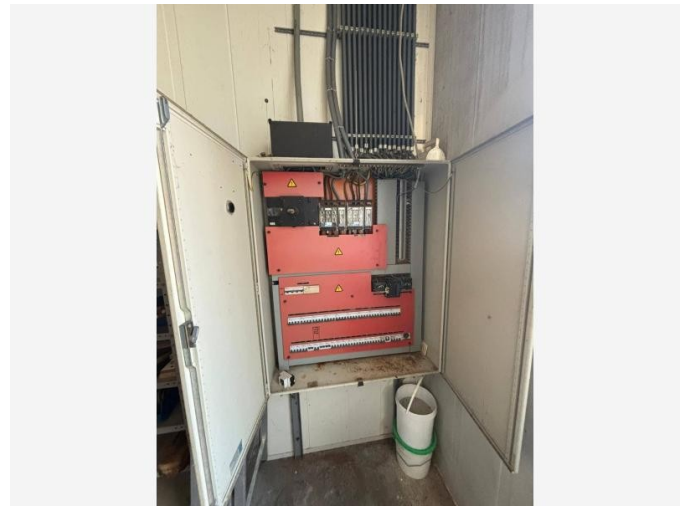
Het asbestmateriaal valt onder de mijlpaal van 2040.

Eindbeoordeling materiaalrisico	Laag materiaalrisico en/of verlaagde kans op vezelvrijgave
---------------------------------	--

Gebondenheid	Categorie 1: hechtgebonden in oorsprong
Asbestsoort (vezeltype)	Alleen chrysotiel aanwezig
Asbestconcentratie	Laag (< 50%)
Afschermingsgraad van het gehele materiaal	Geheel of deels vrij aan de binnenlucht, maar geen contact met binnenluchtstromen
Toestand van het materiaal	Licht beschadigd, licht verweerd. Intacte calciumsilicaatplaat of materiaal met categorie 3-gebondenheid

Beschrijving	Bakeliet
Omgeving	Binnen
Primaire drager	Communicatie en elektrische infrastructuur en uitrusting
Asbestmateriaal	Plaat, paneel, tablet - Type Bakeliet
Bindmiddel van asbestmateriaal	Kunststof of -hars
Gebondenheid op basis van bindmiddel	Hecht
Hoeveelheid (oppervlakte - dikte - aantal)	<ul style="list-style-type: none"><li>• 0,50 m<sup>2</sup> - 0,50 cm - 2 stuks</li></ul>
Totaal volume	0,005 m <sup>3</sup>
Eenvoudig bereikbaar	Ja
Bevestigingswijze	<ul style="list-style-type: none"><li>• Geschroefd</li></ul>
Identificatiemethode	<p>De asbestdeskundige beoordeelt het materiaal als asbestverdacht en dus asbesthoudend, en dit zonder monstername.</p> <p>Motivatie: De monstername brengt andere schade aan dan schade die inherent is aan de monstername.</p>
Destructieve handeling voor identificatie	Nee
Opmerking	De hoeveelheid werd naar best vermogen berekend, maar er kan een lichte afwijking zijn in de realiteit.

Zorgvuldig beheren

- Zorg voor een veilig beheer. Vermijd het beschadigen van het asbestmateriaal. Controleer de toestand jaarlijks op wijzigingen.
- Voer bijkomende staalname(s) uit.

- Eenvoudige handelingen: mag via doe-het-zelf of door werknemer(s) met opleidingsattest eenvoudige handelingen  
Als dit materiaal verwijderd kan worden zonder het te breken, te beschadigen... , dan mag met dit met eenvoudige handelingen.  
Vermijd stofvorming en stofverspreiding op elk moment van de werken. Bevochtig of fixeer het materiaal.  
Het gebruik van sneldraaiende werktuigen (boormachine, slijpschijf, hogedrukreiniger...) is verboden.  
Zorg voor gepaste persoonlijke beschermingsmiddelen: minimaal FFP3-mondmasker (EN 149), wegwerpoverall met kap (minimaal Cat III, type 5/6), wegwerphandschoenen en overschoenen of afspoelbaar schoeisel

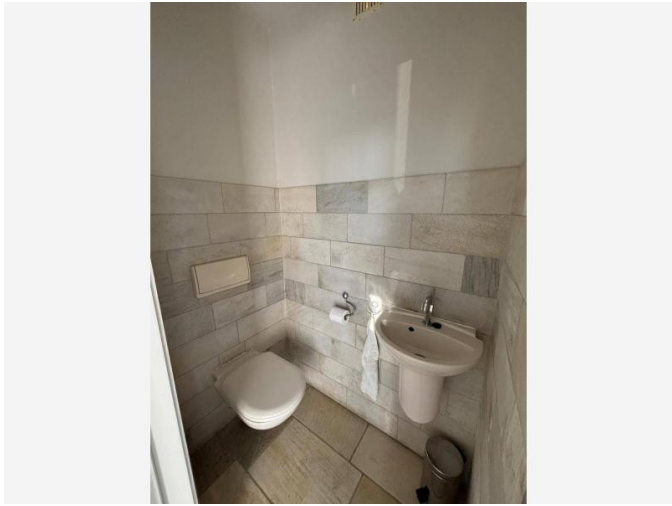
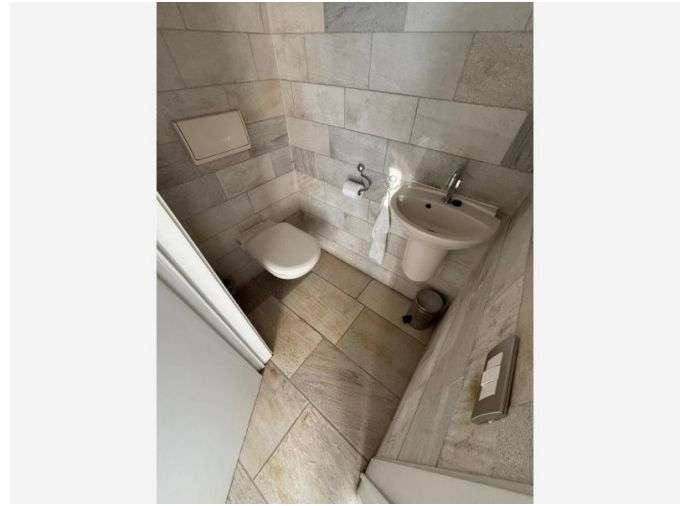
Tegels zijn niet-asbestverdacht. Deskundige kan geen uitspraak doen over de onderliggende lijmlaag, deze kan mogelijk asbestverdacht zijn. Het is aangeraden dit te controleren vooraleer alles uit te breken.

<b>Basis voor advies</b>	De asbestdeskundige beoordeelt het materiaal als niet-asbestverdacht.
--------------------------	---

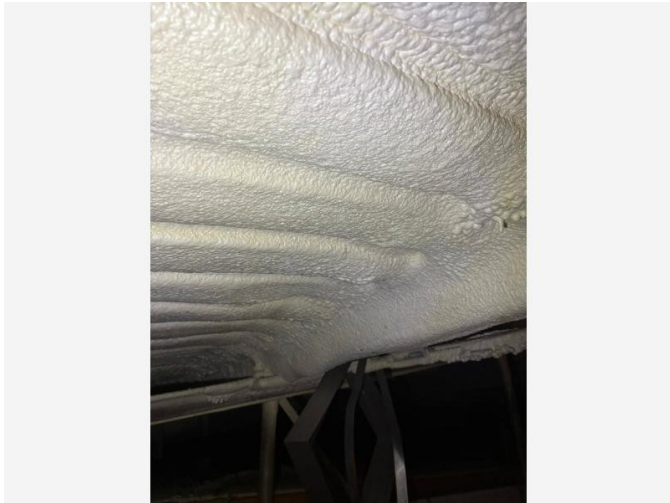
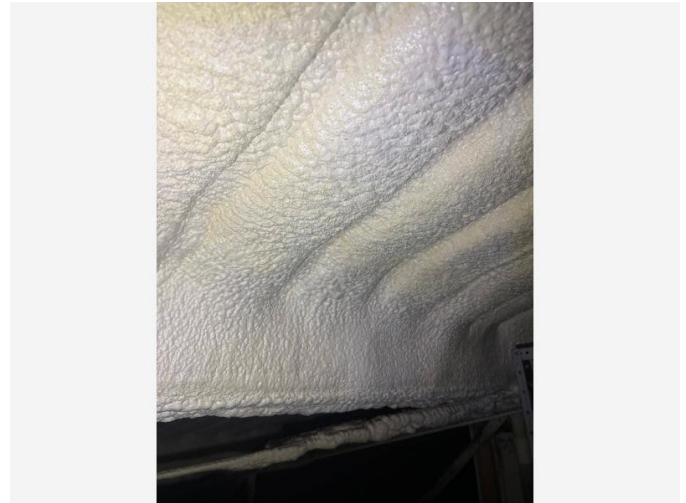
Sputsisolatie geplaatst in 1988 bij de bouw van de loods, deze is niet-asbestverdacht. Gezien het gebruik van asbestverdachte sputsisolatie verboden is sinds 1980.

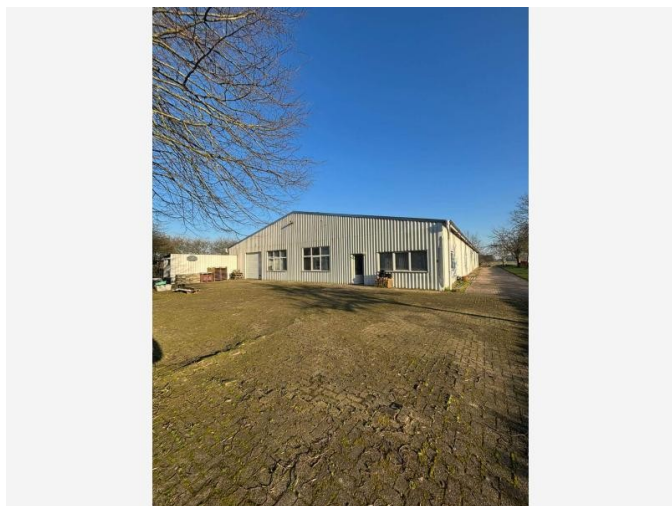
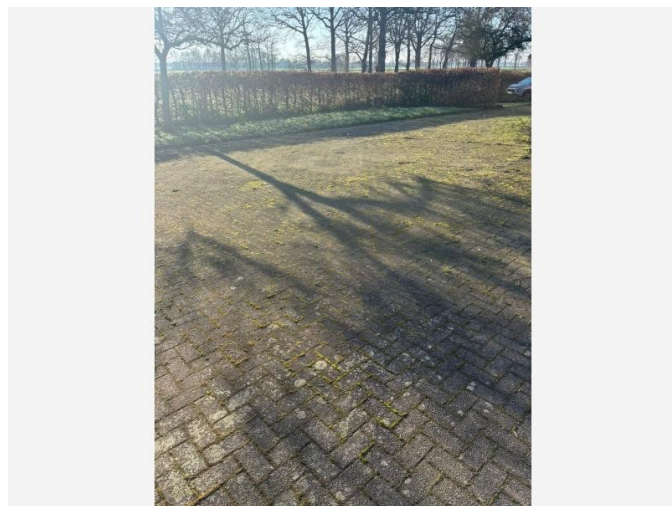
Deskundige kan geen uitspraak doen over eventueel onderliggende toepassingen.

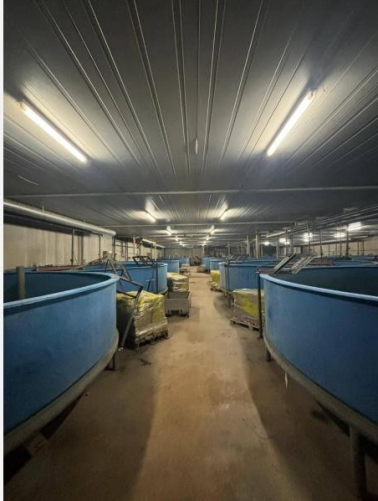
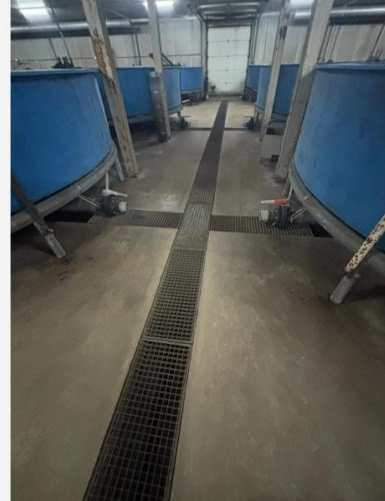
De constructie van de loods betreft een metalen constructie met betonpanelen. Alsook de vloeren zijn gegoten in beton. Verder zijn de binnenmuren en plafonds in de loods bezet met metalen panelen. Al deze toepassingen zijn niet-asbestverdacht.

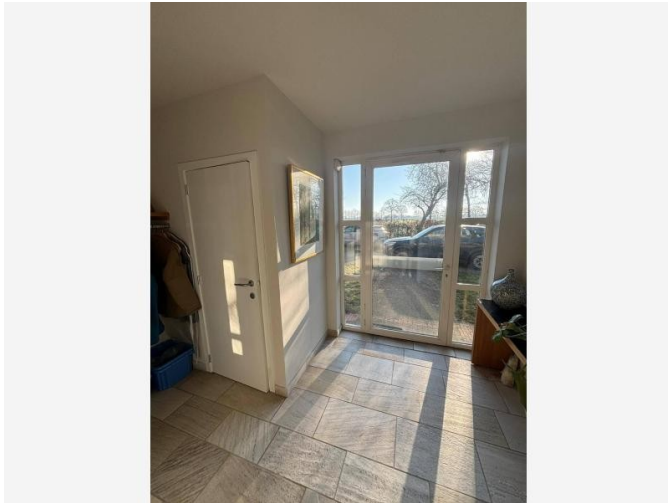
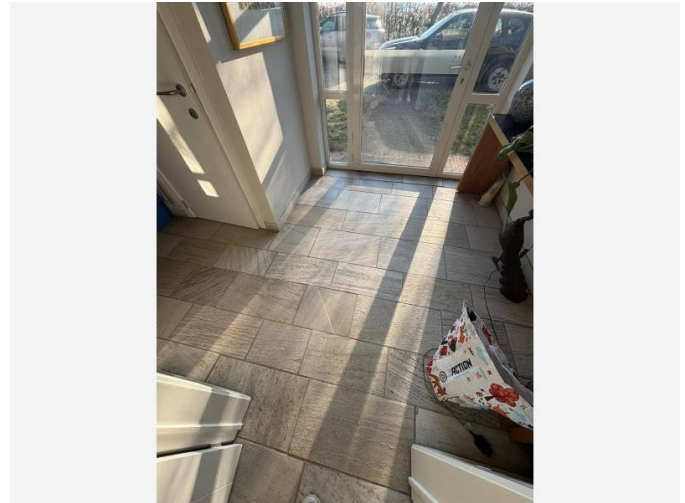
Tegels zijn niet-asbestverdacht. Deskundige kan geen uitspraak doen over de onderliggende lijmlaag, deze kan mogelijk asbestverdacht zijn. Het is aangeraden dit te controleren vooraleer alles uit te breken.

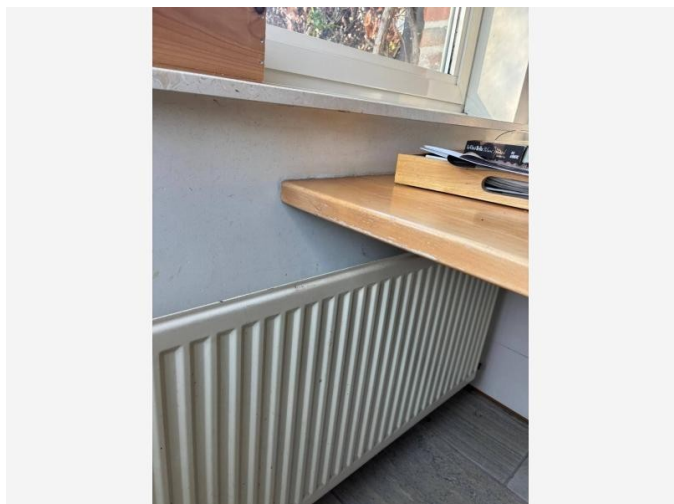
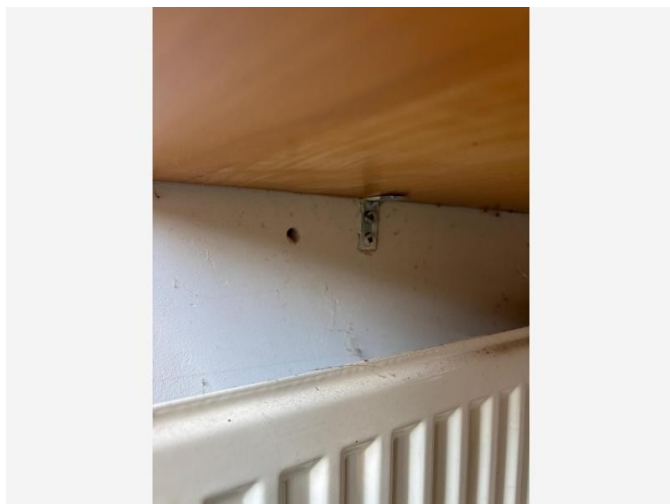
Geen asbest

#	Type	Referentie	Resultaat
8.1	Mengmonster	S2	Geen asbest

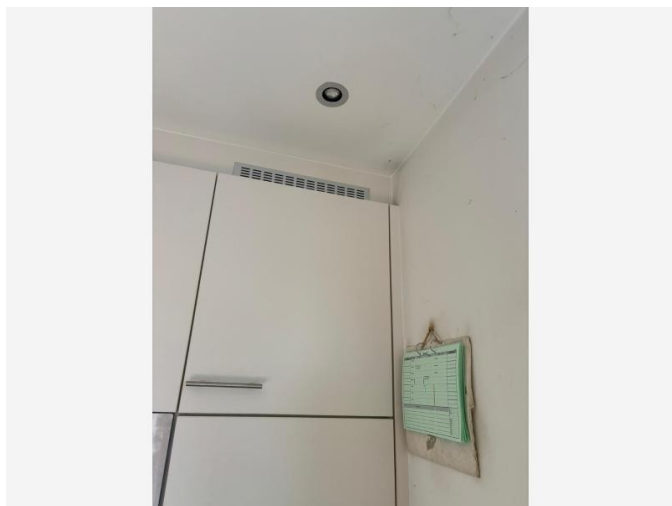
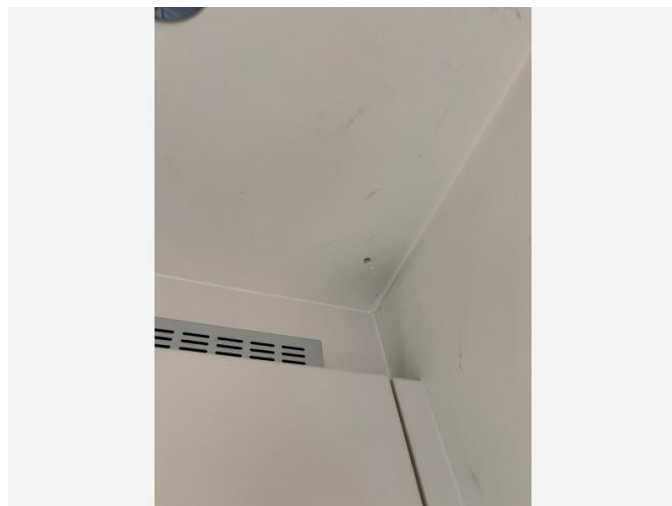
Geen asbest

#	Type	Referentie	Resultaat
9.1	Mengmonster	S3	Geen asbest

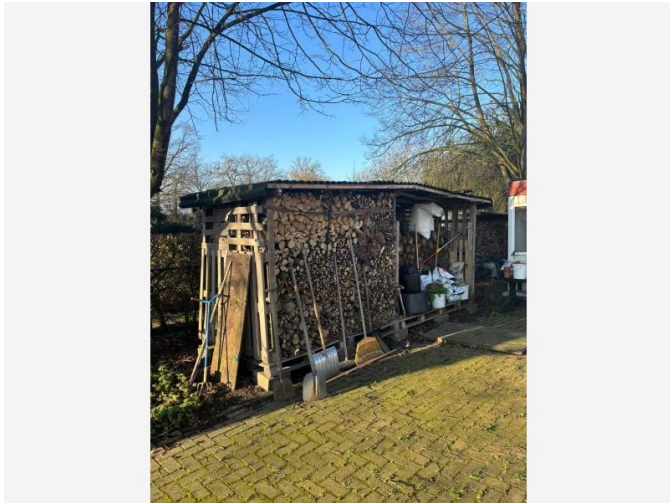
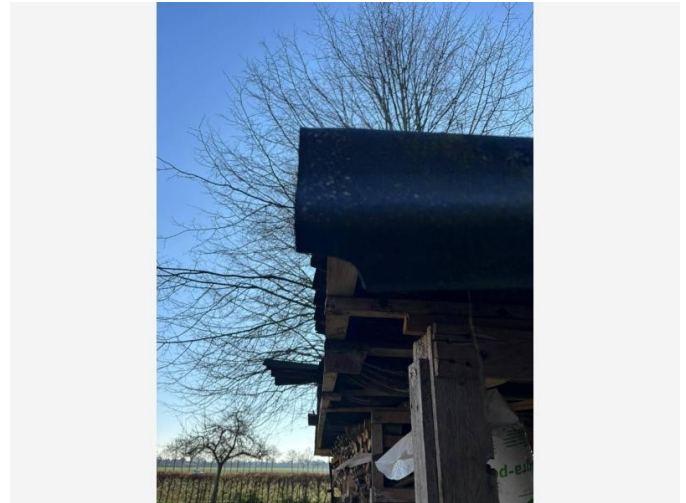
Geen asbest

#	Type	Referentie	Resultaat
10.1	Puntmonster	S1	Geen asbest

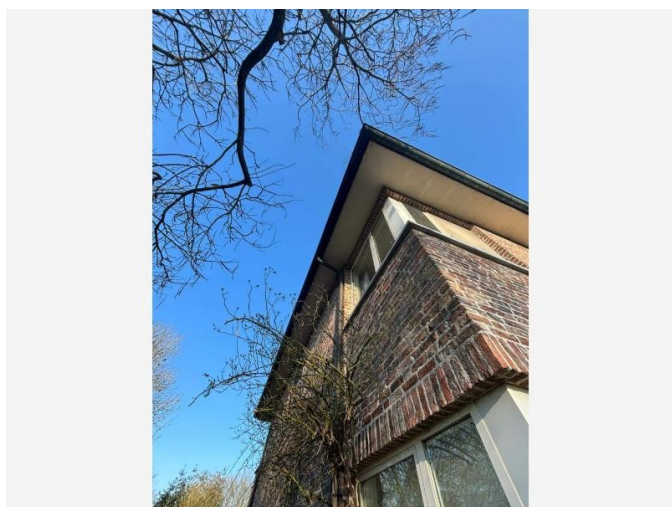
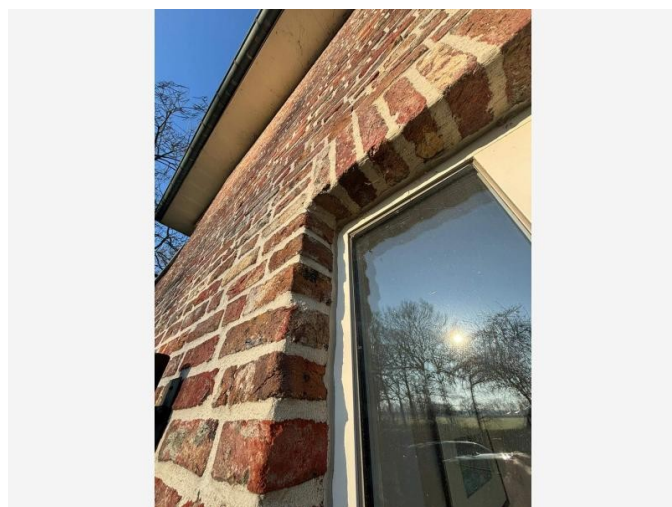
### Fiche 11: Kit aan de ramen (woning en loods)

Beschrijving	Notitie	Terug te vinden op plannen
Fiche 11: Kit aan de ramen (woning en loods)	Zowel bij de woning als bij de loods is de kit flexibel, deze is niet-asbestverdacht.	Plan 1.1: Gelijkvloers A Plan 1.5: Verdieping +1 A Plan 2.1: Loods plan A
Fiche 12: Verwarmingsketel	Ketel met fabricagejaar 2022, deze bevat geen asbestverdachte materialen.	-
Fiche 13: Dakbedekking (woning en loods)	De dakbedekking van de woning betreft gewone dakpannen.  De dakbedekking van de loods betreft metalen platen.  Beide toepassingen zijn niet-asbestverdacht.	Plan 1.9: Dakverdieping A Plan 2.2: Dakverdieping A
