Asbestinventarisatetest

Bronstraat 7/5, 1731 Asse

Attestnummer : 20250202-000263.000

Uitgegeven op : 02.02.2025

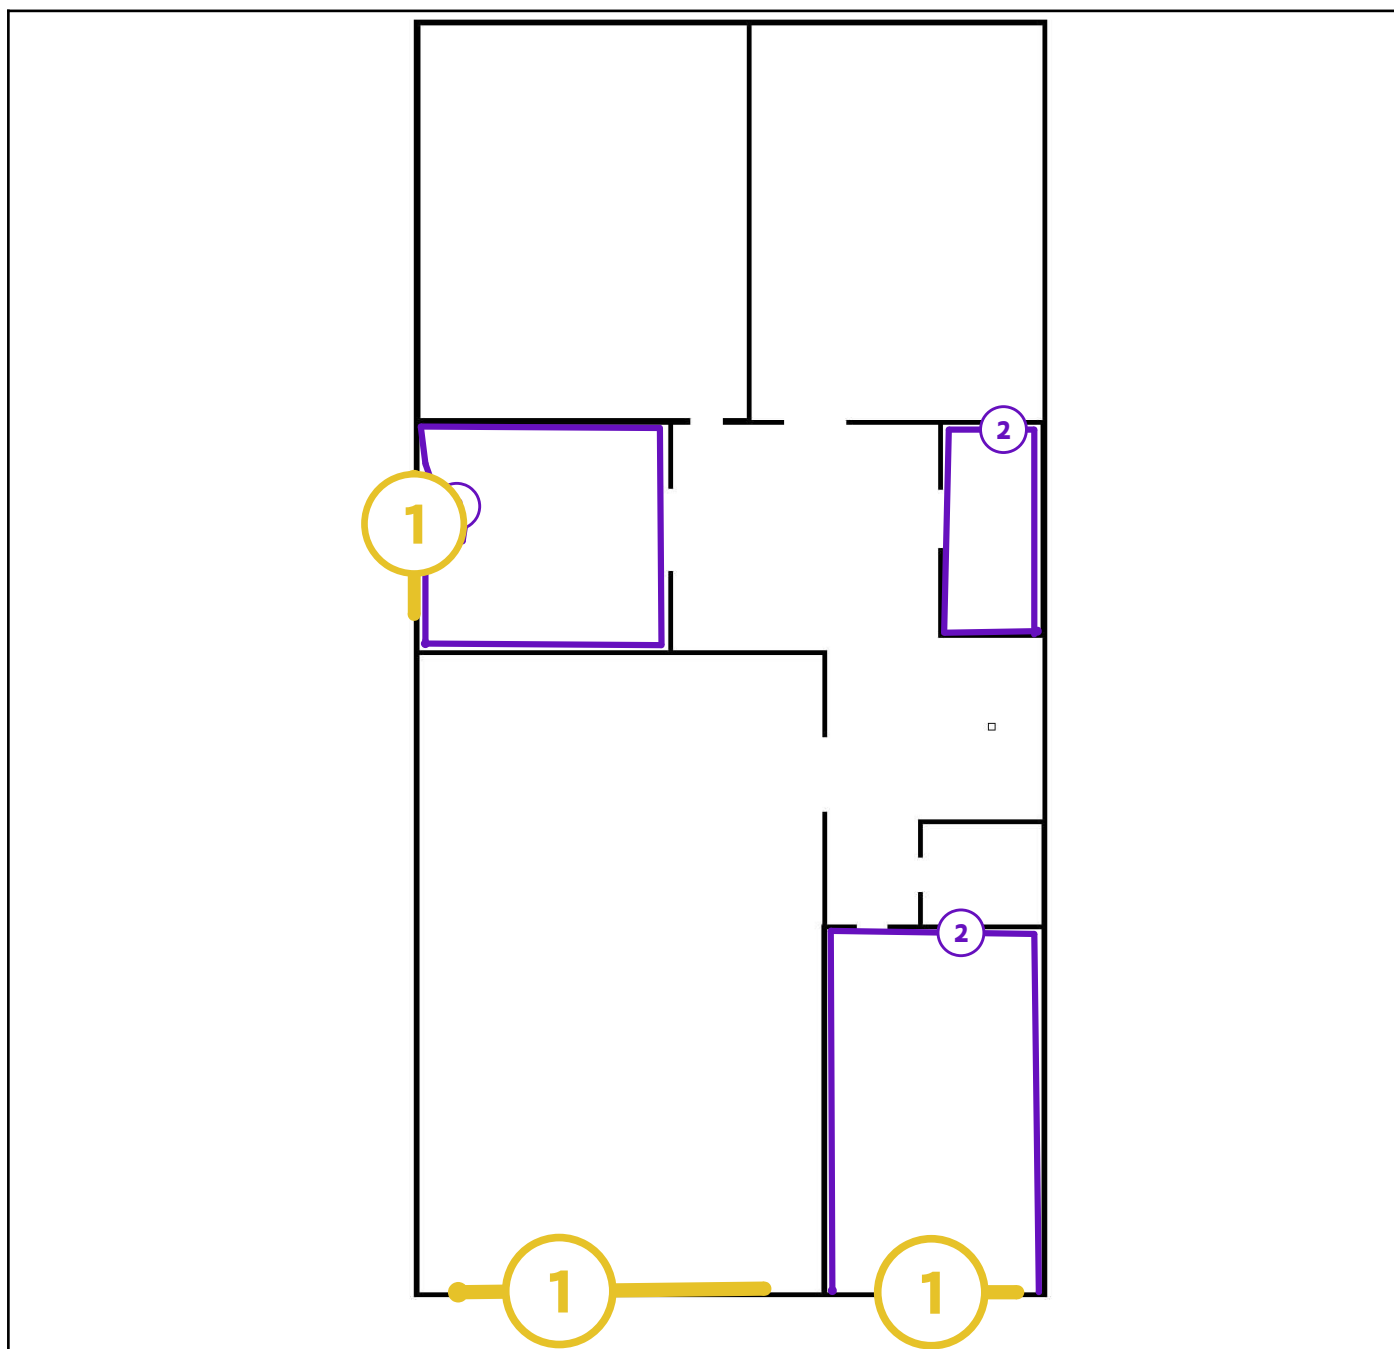
Plan 1.2: Appartement

Beschrijving	Type	Actie
1. Afdichting ramen	Asbestmateriaal	Zorgvuldig beheren
1.1 Code: 2002	Puntmonster	-
2. Lijmlaag achter wandtegels	Advies	-

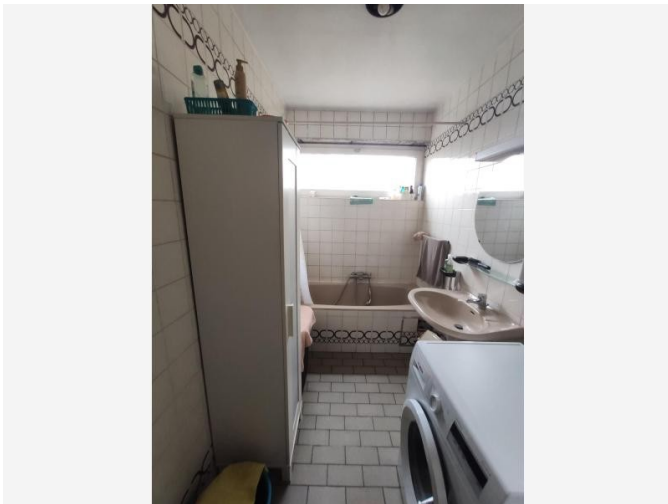
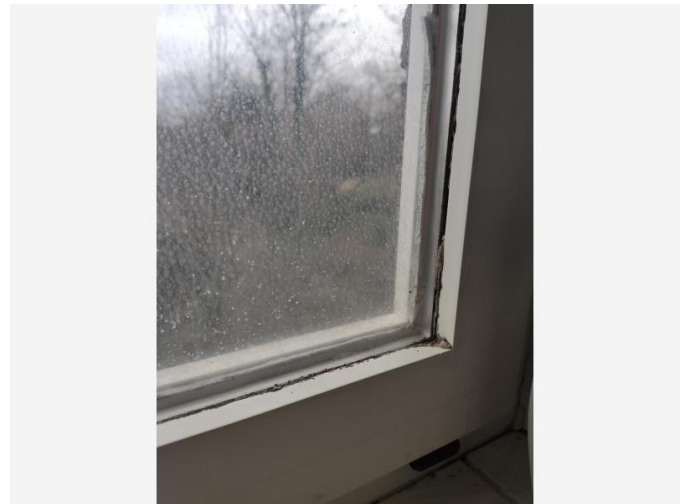
Het asbestmateriaal valt onder de mijlpaal van 2040.

Eindbeoordeling materiaalrisico	Laag materiaalrisico en/of verlaagde kans op vezelvrijgave
---------------------------------	--

Gebondenheid	Categorie 1: hechtgebonden in oorsprong
Asbestsoort (vezeltype)	Alleen chrysotiel
Asbestconcentratie	Laag (< 50%)
Afschermingsgraad van het gehele materiaal	Geheel of deels (ook) vrij aan de binnenlucht
Toestand van het materiaal	Licht beschadigd, licht verweerd. Intact calciumsilicaatmateriaal of categorie III 'gebondenheid'

#	Type	Referentie	Resultaat
1.1	Puntmonster	2002	Chrysotiel

Beschrijving	Afdichting ramen
Omgeving	Grenst aan binnen- en buitenlucht
Primaire drager	Wandopening verticaal (raam, deur, ...)
Asbestmateriaal	In-situ afwerkingslagen - Pasta, stopverf, voegsel, stopsel, vulsel, mastiek, katten, ...
Bindmiddel van asbestmateriaal	Kitten, mastiek, pasta
Gebondenheid op basis van bindmiddel	Hecht
Hoeveelheid (gewicht - aantal)	<ul style="list-style-type: none">• 0,20 kg - 3 stuks
Totaal gewicht	0,60 kg
Eenvoudig bereikbaar	Ja
Bevestigingswijze	<ul style="list-style-type: none">• Verlijmd, ingegoten, versmeerd
Identificatiemethode	Vaststelling met monstername
Destructieve handeling voor identificatie	Nee
Opmerking	Het betreft het afdichtingsmateriaal tussen het glas en het profiel van de ramen in de keuken, badkamer en woonkamer, zowel langs de binnen- als buitenzijde. De hoeveelheid is geschat.

- Zorg voor een veilig beheer. Vermijd het beschadigen van het asbestmateriaal. Controleer de toestand jaarlijks op wijzigingen.

- Eenvoudige handelingen: enkel door erkend asbestverwijderaar
Verwijderingsvoorschriften volgens Codex over het welzijn op het werk Art. VI.3-54.

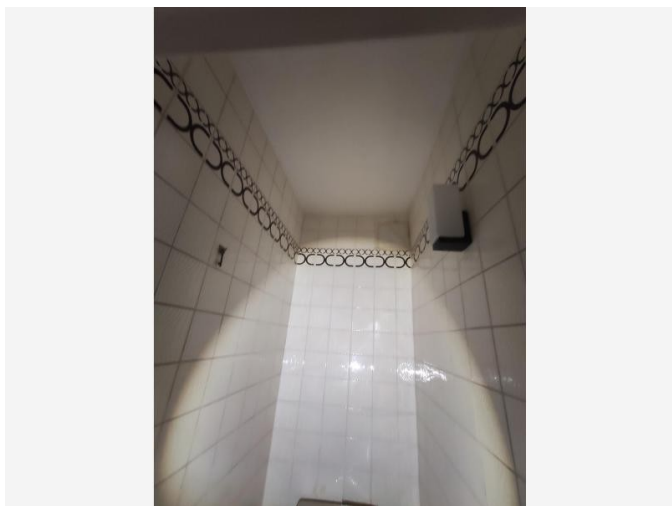
Vrije foto

Kans op aanwezigheid van asbestverdachte lijmlaag achter wandtegels in de keuken, wc en badkamer. Staalname niet mogelijk binnen het kader van een niet-destructieve inventaris.

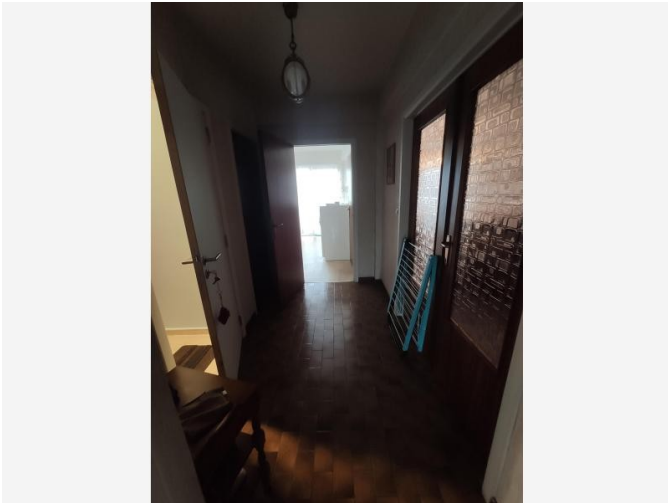
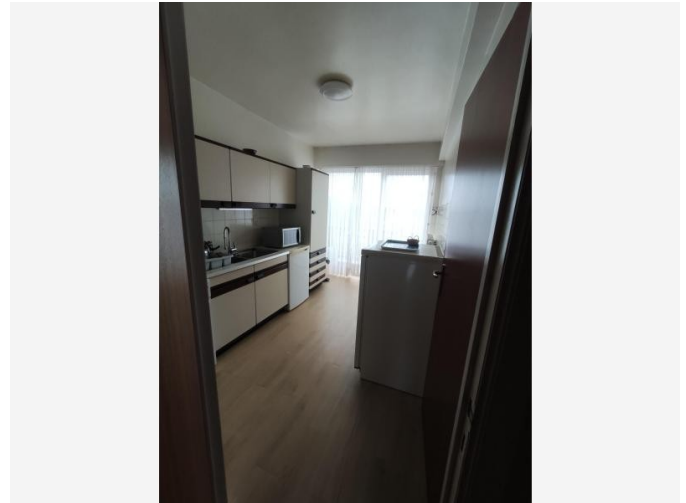
Fiche 4: Pleisterwerk plafonds

Geen asbest

Beschrijving	Pleisterwerk plafonds
Omgeving	Binnen
Primaire drager	Plafond
Bindmiddel van materiaal	Gips - kalk
Gebondenheid op basis van bindmiddel	Niet-hechtgebonden
Hoeveelheid (oppervlakte - dikte - aantal)	• 80,00 m ² - 2,00 cm - 1 stuk
Totaal volume	1,60 m ³
Identificatiemethode	Vaststelling met bewijsdocument, zonder monstername
Destructieve handeling voor identificatie	Nee
Opmerking	De woning maakt 1 van de 7 gelijkaardige appartementen uit, die eenzelfde eigenaar kennen en in eenzelfde bouwfase werden opgetrokken. Om die reden worden de gegevens verkregen uit analyse van de staalnames van het pleisterwerk aan de plafonds van 2 van de 7 appartementen geëxtrapoleerd naar dit attest. De hoeveelheid is geschat.

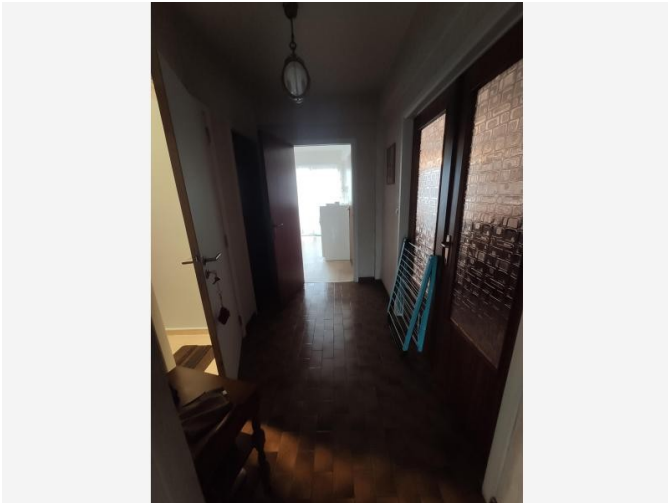
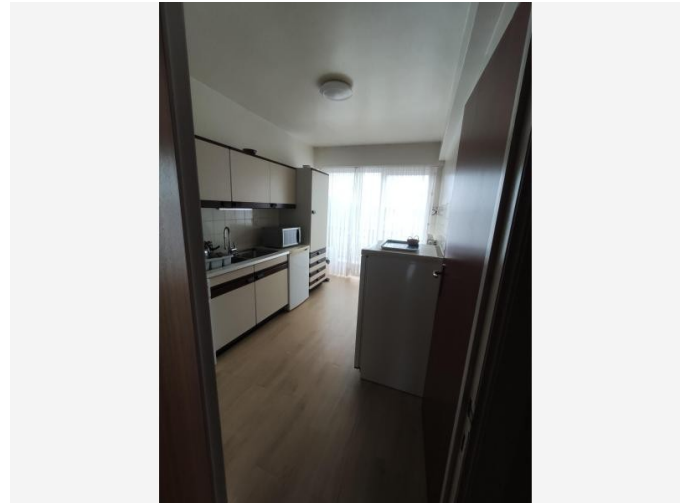
Geen asbest

Beschrijving	Pleisterwerk muren
Omgeving	Binnen
Primaire drager	Binnenwand
Bindmiddel van materiaal	Gips - kalk
Gebondenheid op basis van bindmiddel	Niet-hechtgebonden
Hoeveelheid (oppervlakte - dikte - aantal)	• 140,00 m ² - 2,00 cm - 1 stuk
Totaal volume	2,80 m ³
Identificatiemethode	Vaststelling met bewijsdocument, zonder monstername
Destructieve handeling voor identificatie	Nee
Opmerking	De woning maakt 1 van de 7 gelijkaardige appartementen uit, die eenzelfde eigenaar kennen en in eenzelfde bouwfase werden opgetrokken. Om die reden worden de gegevens verkregen uit analyse van de staalnames van het pleisterwerk aan de binnenwanden van 2 van de 7 appartementen geëxtrapoleerd naar dit attest. De hoeveelheid is geschat.
