Asbestinventarisatetest

Spaarzaamheidsstraat 13, 2830 Willebroek

Attestnummer : 20260323-000154.000

Uitgegeven op : 23.03.2026

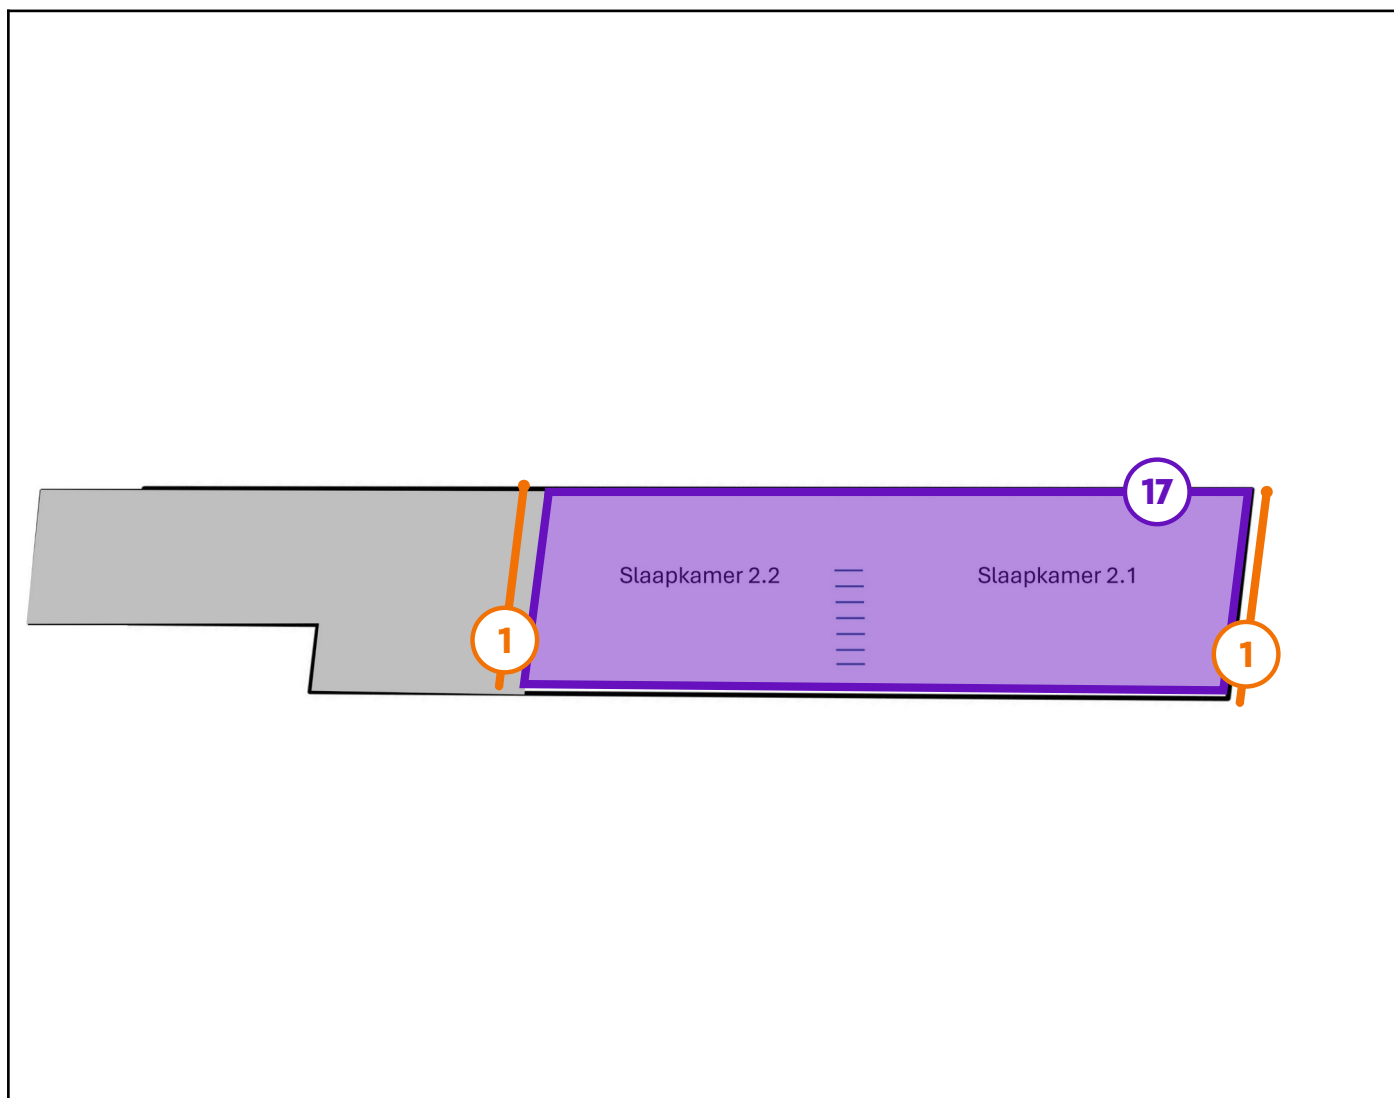
□ Plan 1.6: verdieping 2

Beschrijving	Type	Actie
1. Roofing dakgoot	Asbestmateriaal	Verwijderen
17. Geen onderdak aangetroffen	Overige ruimte of materiaal	-

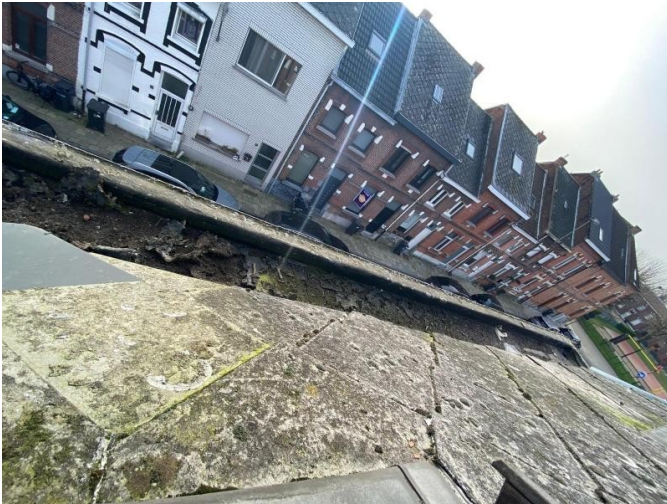
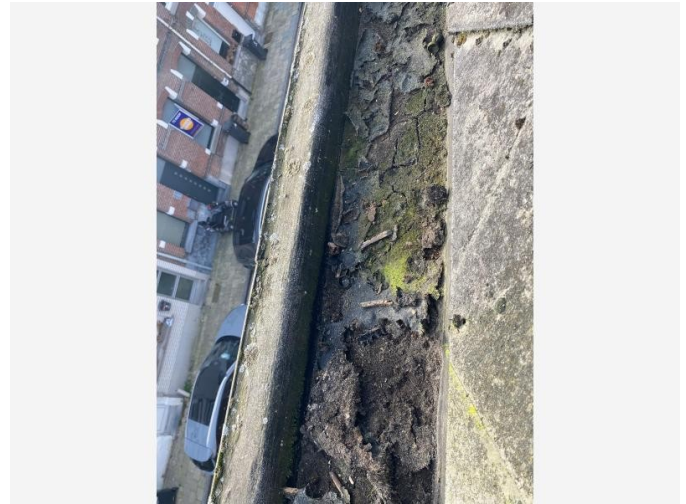
Eindbeoordeling materiaalrisico	Verhoogd materiaalrisico en/of verhoogde kans op vezelvrijgave
---------------------------------	--

Gebondenheid	Categorie 1: hechtgebonden in oorsprong
Asbestsoort (vezeltype)	Alleen chrysotiel aanwezig
Asbestconcentratie	Laag (< 50%)
Afschermingsgraad van het gehele materiaal	Geheel of deels vrij aan de buitenlucht, maar geen contact met binnenlucht
Toestand van het materiaal	Matig beschadigd, matig verweerd

Beschrijving	Roofing dakgoot
Omgeving	Buiten
Primaire drager	Wand buitenschil
Asbestmateriaal	Dak- en gevelbekleding - Roofing
Bindmiddel van asbestmateriaal	Bitumen (roofing, teer, asfalt)
Gebondenheid op basis van bindmiddel	Hecht
Hoeveelheid (oppervlakte - aantal)	<ul style="list-style-type: none">• 1,20 m² - 1 stuk
Totale oppervlakte	1,20 m ²
Eenvoudig bereikbaar	Ja
Bevestigingswijze	<ul style="list-style-type: none">• Verlijmd, ingegoten, versmeerd
Identificatiemethode	<p>De asbestdeskundige beoordeelt het materiaal als asbestverdacht en dus asbesthoudend, en dit zonder monstername.</p> <p>Motivatie: Er is een onderzoeksbeperking die monstername verhindert; De ruimte of het materiaal bevindt zich hoger dan 3,5 meter vanaf een vaste ondergrond.</p>
Destructieve handeling voor identificatie	Nee
Opmerking	De hoeveelheid is een schatting. Hieraan kunnen evenwel geen rechten worden ontleend. Voer staalname uit van zodra veilig bereikbaar.

- Verwijder dit asbestmateriaal zo snel mogelijk. Volg de toestand goed op.
- Hemelwater dat afspoelt van asbestcement daken of gevels kan asbestdeeltjes bevatten. Gebruik het enkel voor gesloten circuits (bv. spoelen toiletten). Reinig na het vervangen van het dak of de gevel de dakgoten en regenwaterput of -ton om asbesthoudend sediment of slib te verwijderen
- Voer bijkomende staalname(s) uit.

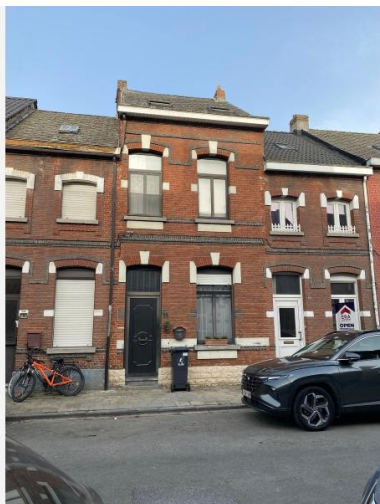
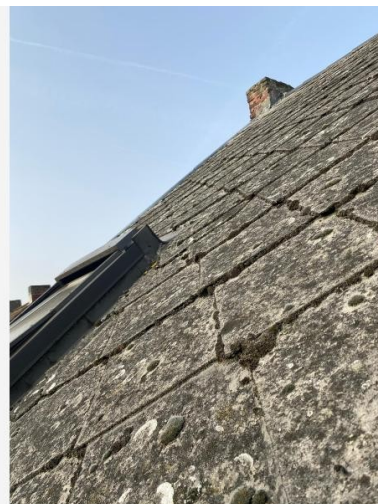
Verhoogd materiaalrisico en/of verhoogde kans op vezelvrijgave

Gebondenheid	Categorie 1: hechtgebonden in oorsprong
Asbestsoort (vezeltype)	Crocidoliet aanwezig
Asbestconcentratie	Laag (< 50%)
Afschermingsgraad van het gehele materiaal	Geheel of deels vrij aan de buitenlucht, maar geen contact met binnenlucht
Toestand van het materiaal	Matig beschadigd, matig verweerd

Beschrijving	Nok dak
Omgeving	Buiten
Primaire drager	Schuin dak
Asbestmateriaal	Dak- en gevelbekleding - Nok, windveer, boeiboord
Bindmiddel van asbestmateriaal	Cement
Gebondenheid op basis van bindmiddel	Hecht
Hoeveelheid (oppervlakte - aantal)	<ul style="list-style-type: none">• 4,00 m² - 1 stuk
Totale oppervlakte	4,00 m ²
Eenvoudig bereikbaar	Ja
Bevestigingswijze	<ul style="list-style-type: none">• Verlijmd, ingegoten, versmeerd
Identificatiemethode	<p>De asbestdeskundige beoordeelt het materiaal als asbestverdacht en dus asbesthoudend, en dit zonder monstername.</p> <p>Motivatie: Er is een onderzoeksbeperking die monstername verhindert; De ruimte of het materiaal bevindt zich hoger dan 3,5 meter vanaf een vaste ondergrond.</p>
Destructieve handeling voor identificatie	Nee
Opmerking	De hoeveelheid is een schatting. Hieraan kunnen evenwel geen rechten worden ontleend.

- Verwijder dit asbestmateriaal zo snel mogelijk. Volg de toestand goed op.
- Hemelwater dat afspoelt van asbestcement daken of gevels kan asbestdeeltjes bevatten. Gebruik het enkel voor gesloten circuits (bv. spoelen toiletten). Reinig na het vervangen van het dak of de gevel de dakgoten en regenwaterput of -ton om asbesthoudend sediment of slib te verwijderen
- Voer bijkomende staalname(s) uit.

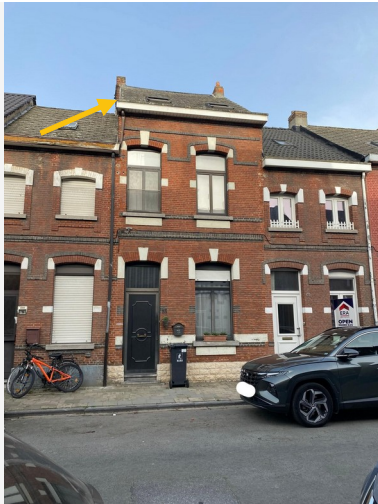
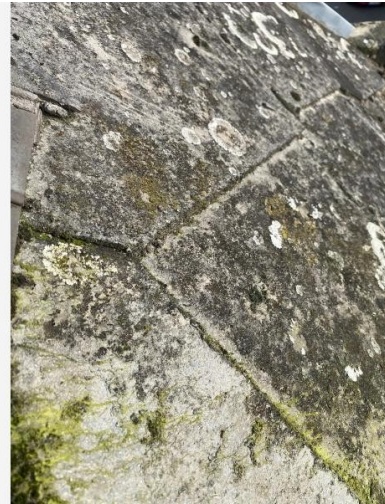
Verhoogd materiaalrisico en/of verhoogde kans op vezelvrijgave

Gebondenheid	Categorie 1: hechtgebonden in oorsprong
Asbestsoort (vezeltype)	Alleen chrysotiel aanwezig
Asbestconcentratie	Laag (< 50%)
Afschermingsgraad van het gehele materiaal	Geheel of deels vrij aan de buitenlucht, maar geen contact met binnenlucht
Toestand van het materiaal	Matig beschadigd, matig verweerd

#	Type	Referentie	Resultaat
3.1	Mengmonster	leien	Chrysotiel

Beschrijving	Dak bestaande uit leien
Omgeving	Buiten
Primaire drager	Schuin dak
Asbestmateriaal	Dak- en gevelbekleding - Lei, shingle
Bindmiddel van asbestmateriaal	Cement
Gebondenheid op basis van bindmiddel	Hecht
Hoeveelheid (oppervlakte - aantal)	<ul style="list-style-type: none">• 25,00 m² - 1 stuk
Totale oppervlakte	25,00 m ²
Eenvoudig bereikbaar	Ja
Bevestigingswijze	<ul style="list-style-type: none">• Geklemd• Genageld, geniet
Identificatiemethode	Een monstername door de asbestdeskundige met laboanalyse door een asbestlabo.
Destructieve handeling voor identificatie	Nee
Opmerking	De hoeveelheid is een schatting. Hieraan kunnen evenwel geen rechten worden ontleend.

- Verwijder dit asbestmateriaal zo snel mogelijk. Volg de toestand goed op.
- Hemelwater dat afspoelt van asbestcement daken of gevels kan asbestdeeltjes bevatten. Gebruik het enkel voor gesloten circuits (bv. spoelen toiletten). Reinig na het vervangen van het dak of de gevel de dakgoten en regenwaterput of -ton om asbesthoudend sediment of slib te verwijderen

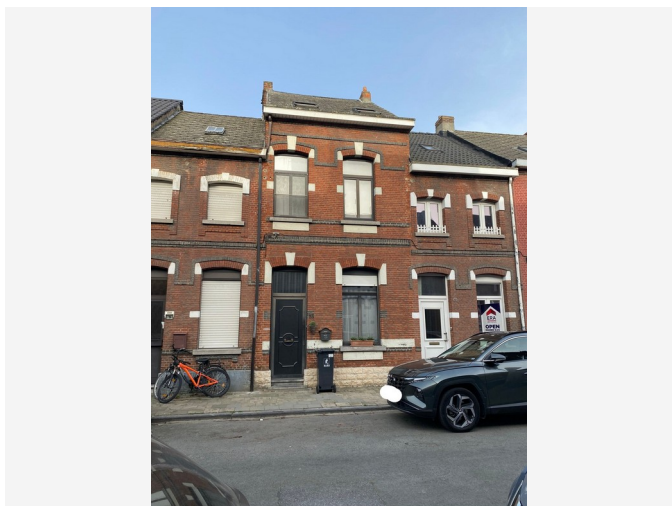
Situeringfoto

Tijdelijke beperking

Reden: Het te onderzoeken materiaal situeert zich hoger dan 3,50 m te rekenen vanaf een veilige ondergrond

Uitleg van de asbestdeskundige: De schouwen en inwendige structuren kunnen niet of niet op een veilige manier onderzocht worden. De schouw bevat binnenin mogelijk een asbestcement rookgaskanaal. Bij eventuele interventie/werken/renovatie dienen inwendige structuren nader onderzocht en zo nodig bemonsterd te worden.

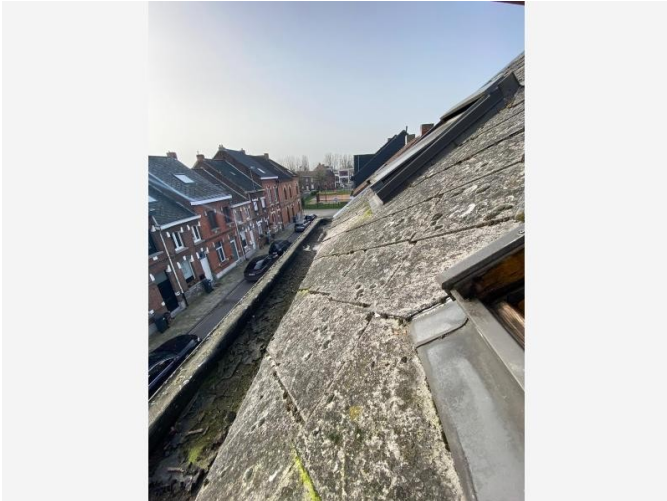
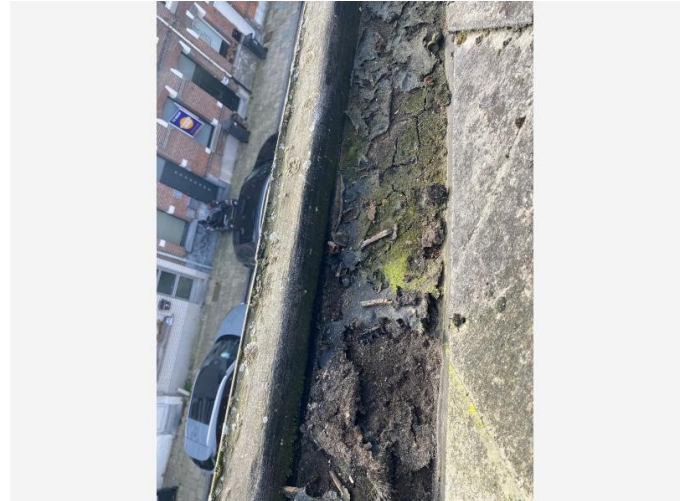
Beschrijving	Slib
Type afvalstof	Betreft resten (contaminatie) van verwerking of beschadiging
Type resten (contaminatie)	<ul style="list-style-type: none">• Stof, deeltjes < 4 mm, flinters, gruis (vermengd in materiaal)• Stukken, fragmenten (vermengd in materiaal)
Besmette materialen	<ul style="list-style-type: none">• Waterbodem
Bron van de resten	dakgoot en platte daken
Omgeving	Buiten
Primaire drager	Waterbodem
Gebondenheid resten	Niet hecht
Hoeveelheid (gewicht - aantal)	<ul style="list-style-type: none">• 5,00 kg - 1 stuk
Totaal gewicht	5,00 kg
Eenvoudig bereikbaar	Ja
Identificatiemethode	De asbestdeskundige beoordeelt het materiaal als asbestverdacht en dus asbesthoudend, en dit zonder monstername.
Opmerking	De hoeveelheid is een schatting. Hieraan kunnen evenwel geen rechten worden ontleend.

- Verwijder het asbestafval.
- Voer bijkomende staalname(s) uit.

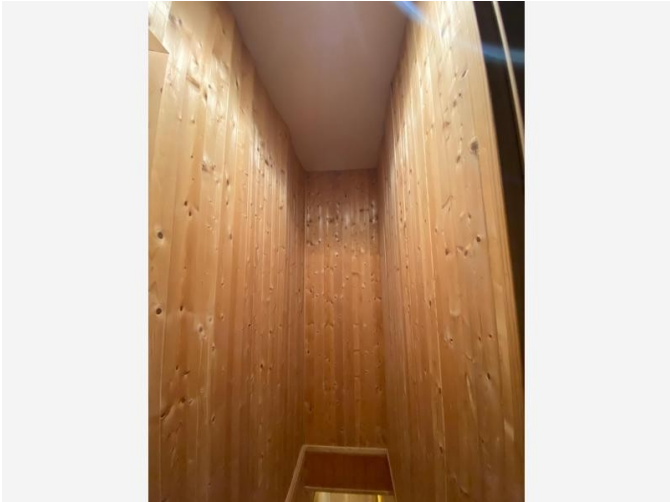
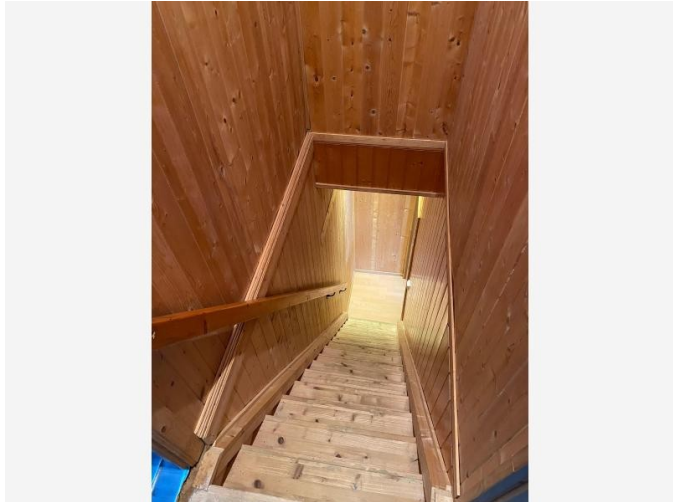
Fiche 6: Plafonds en muren bestaande uit voorzetpanelen

De plafonds en verschillende muren werden afgewerkt met niet-asbestverdachte voorzetpanelen die inspectie van de bedekte structuur (opbouw, pleisterwerk) verhinderen. Achterliggende asbesthoudende lagen zijn echter niet uit te sluiten. Van zodra bereikbaar, verder te onderzoeken en zo nodig bemonsteren.

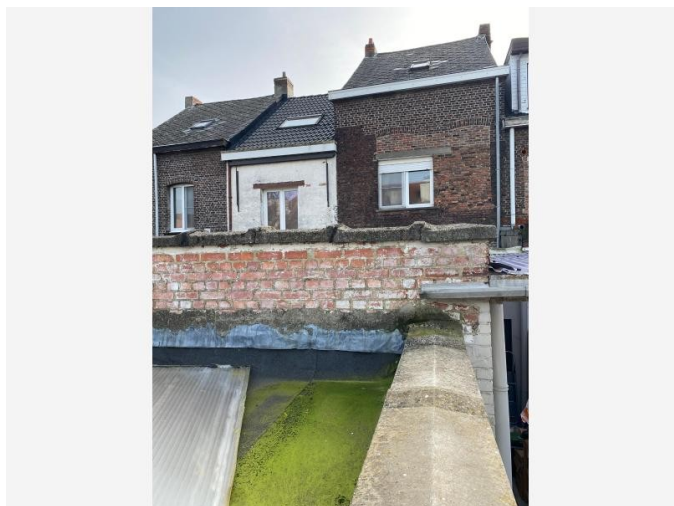
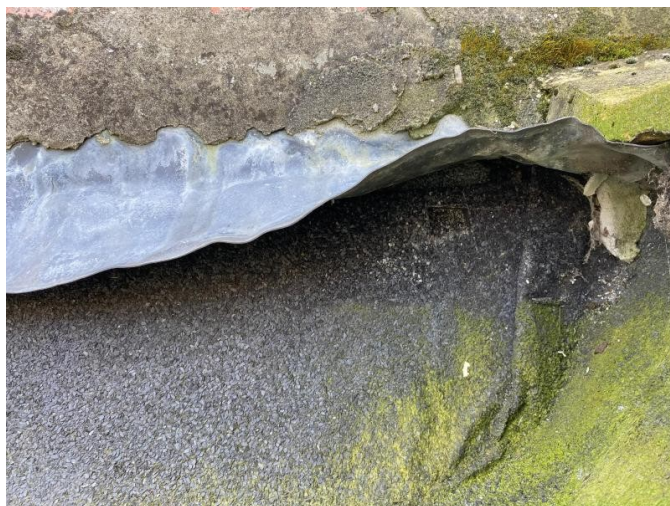
Fiche 11: Roofing plat dak tuinhuis

Geen asbest

Beschrijving	Roofing plat dak tuinhuis
Omgeving	Buiten
Primaire drager	Plat dak
Bindmiddel van materiaal	Bitumen (roofing, teer, asfalt)
Gebondenheid op basis van bindmiddel	Hecht
Hoeveelheid (oppervlakte - aantal)	• 5,99 m ² - 1 stuk
Totale oppervlakte	5,99 m ²
Identificatiemethode	Een monstername door de asbestdeskundige met laboanalyse door een asbestlabo.
Destructieve handeling voor identificatie	Nee
Opmerking	Hoeveelheid is een schatting

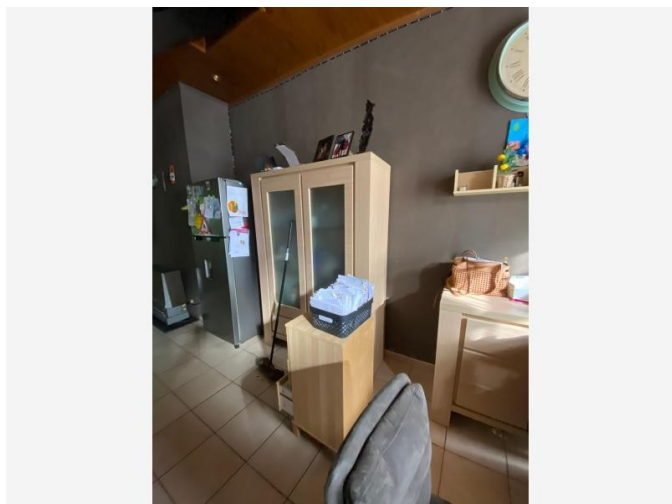
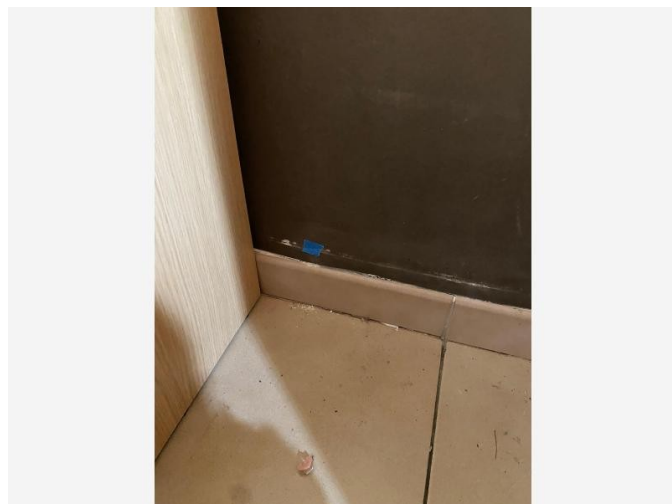
Beschrijving	Pleisterwerk muren
Omgeving	Binnen
Primaire drager	Binnenwand
Bindmiddel van materiaal	Gips - kalk
Gebondenheid op basis van bindmiddel	Niet-hechtgebonden
Hoeveelheid (oppervlakte - dikte - aantal)	• 240,00 m ² - 1,00 cm - 1 stuk
Totaal volume	2,40 m ³
Identificatiemethode	Een monstername door de asbestdeskundige met laboanalyse door een asbestlabo.
Destructieve handeling voor identificatie	Nee
Opmerking	Er werd 1 mengmonster van het pleisterwerk aan wanden van de volgende ruimtes genomen: monsternamepunten in een individuele ruimte (slaapkamer), in een natte ruimte (keuken). Bij gebrek aan een stookplaats en pleisterwerk ter hoogte van de gaskachel en trappenhal, werd nog een bijkomend monsternamepunt genomen in de leefruimte. Hoeveelheid is een schatting.

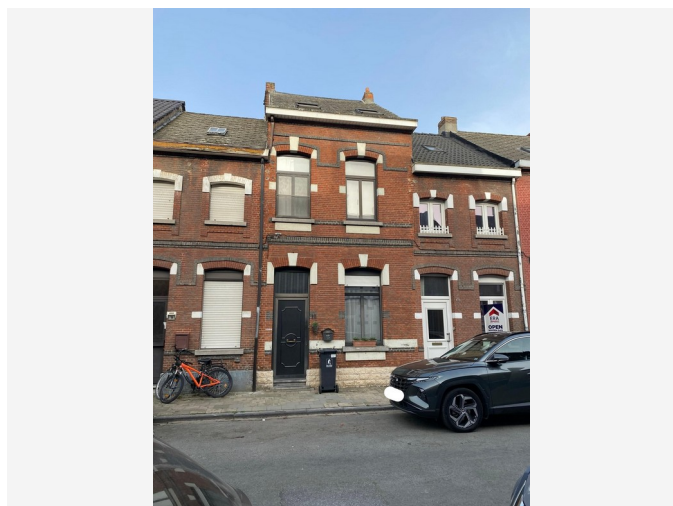
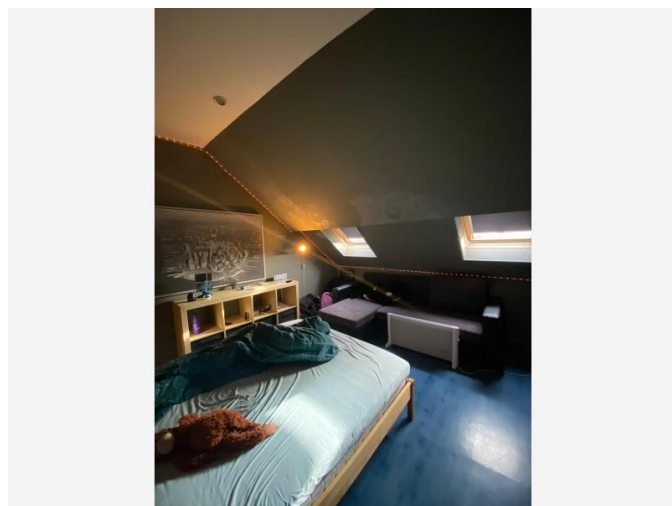
Beschrijving	Notitie	Terug te vinden op plannen
Fiche 17: Geen onderdak aangetroffen	De volledige dakopbouw kon niet worden waargenomen, noch via binnen noch via buiten. Onderliggende asbesthoudende lagen zijn niet uit te sluiten. Het gehele pakket dakopbouw dient bij eventuele werken of renovaties verder onderzocht en zo nodig bemonsterd te worden.	Plan 1.6: verdieping 2
