Asbestinventarisatetest

Luchtvaartstraat 4, 2800 Mechelen

Attestnummer : 20251208-000190.000

Niet-asbestveilig

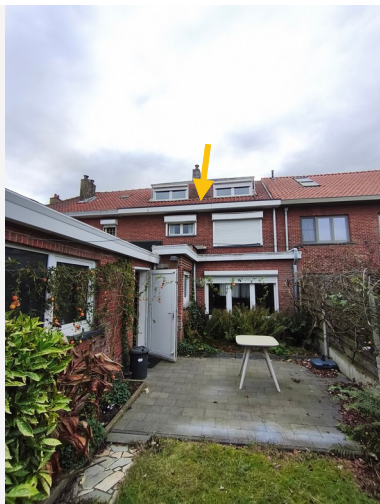
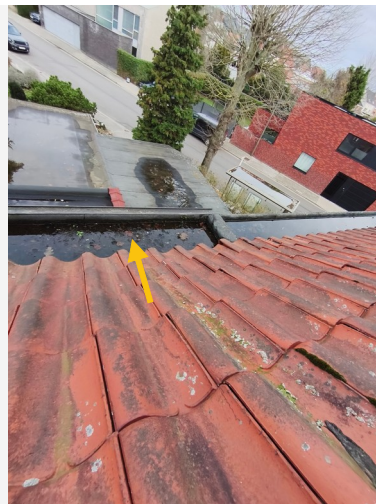
Het asbestmateriaal valt onder de mijlpaal van 2040.

Beschrijving	Slib/sediment dakgoot achteraan
Type afvalstof	Betreft resten (contaminatie) van verwerking of beschadiging
Type resten (contaminatie)	<ul style="list-style-type: none">• Stof, deeltjes < 4 mm, flinters, gruis (los, opliggend)
Besmette materialen	<ul style="list-style-type: none">• Sediment (dakgoot, afvoerbuus, regenwaterput, ...)
Bron van de resten	leien
Omgeving	Buiten
Primaire drager	Infrastructuur hemelwater (opvang en afvoer)
Gebondenheid resten	Niet hecht
Hoeveelheid (gewicht - aantal)	<ul style="list-style-type: none">• 0,20 kg - 1 stuk
Totaal gewicht	0,20 kg
Eenvoudig bereikbaar	Ja
Identificatiemethode	De asbestdeskundige beoordeelt het materiaal als asbestverdacht en dus asbesthoudend, en dit zonder monsternamen.
Opmerking	<p>De vermelde oppervlaktes, diktes, gewichten en volumes betreffen een beredeneerde schatting. Er worden geen rechten verleend aan deze oppervlaktes/diktes/volumes.</p> <p>Hemelwater dat afspoelt van asbestcement daken of gevels kan asbestdeeltjes bevatten.</p>

Dringend verwijderen

- Verwijder het asbestafval.
- Voer bijkomende staalname(s) uit.

- Eenvoudige handelingen: mag via doe-het-zelf of door werknemer(s) met opleidingsattest eenvoudige handelingen
Reinig de dakgoten om asbesthoudend sediment of slib te verwijderen.

Voor verwijdering het slib extra bevochtigen of fixeren om stof te voorkomen , niet breken om stof te beperken .

Schep het mos in dubbel plastic zak , sluit dit luchtdicht af , en breng dit naar een erkend verwerker . Slib behoort tot niet hechtgebonden afval.

Reinig de dakgoot en het gebruikt materiaal met overvloedig water.

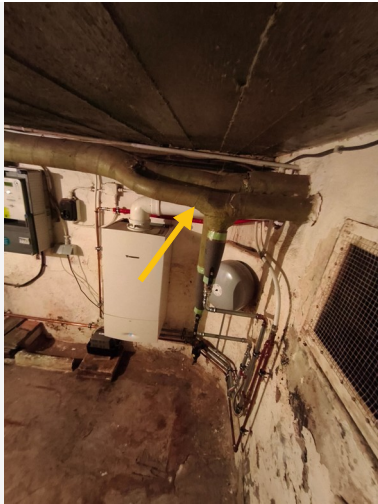
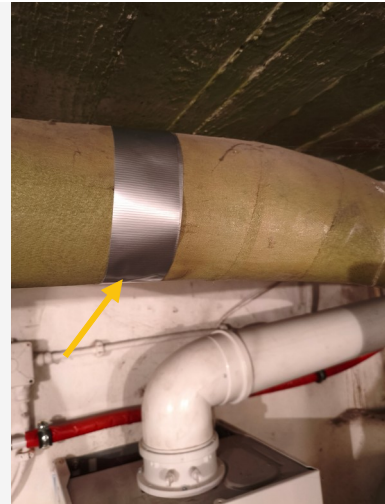
Het asbestmateriaal valt onder de mijlpaal van 2034.

Eindbeoordeling materiaalrisico	Verhoogd materiaalrisico en/of verhoogde kans op vezelvrijgave
---------------------------------	--

Gebondenheid	Categorie 2: niet-hechtgebonden met matrix
Asbestsoort (vezeltype)	Amfibool aanwezig, uitgezonderd crocidoliet
Asbestconcentratie	Hoog ($\geq 50\%$)
Afschermingsgraad van het gehele materiaal	Geheel of deels (ook) vrij aan de binnenlucht
Toestand van het materiaal	Licht beschadigd, licht verweerd. Intact calciumsilicaatmateriaal of categorie III 'gebondenheid'

#	Type	Referentie	Resultaat
2.1	Mengmonster	3 - Recht	Amosiet, Chrysotiel
2.2	Mengmonster	4 - Bocht	Amosiet, Chrysotiel

Beschrijving	Leidingisolatie kelder
Omgeving	Binnen
Primaire drager	HVAC infrastructuur en uitrusting
Asbestmateriaal	In-situ afwerkingslagen - Thermische isolatie
Bindmiddel van asbestmateriaal	Gips - kalk
Gebondenheid op basis van bindmiddel	Niet-hechtgebonden
Hoeveelheid (lengte - omtrek - dikte - aantal)	<ul style="list-style-type: none"> • 6,00 m - 30,00 cm - 2,00 cm - 1 stuk
Totaal volume	0,036 m ³
Eenvoudig bereikbaar	Ja
Bevestigingswijze	<ul style="list-style-type: none"> • Verlijmd, ingegoten, versmeerd
Identificatiemethode	Een monstername door de asbestdeskundige met laboanalyse door een asbestlabo.
Destructieve handeling voor identificatie	Nee
Opmerking	<p>De vermelde lengtes, omtrekken en diktes betreffen een bereedeneerde schatting. Er worden geen rechten verleend aan deze lengtes, omtrekken en diktes . De dikte is een schatting die voorkomt uit de monsterplaatsen en is daarom niet altijd representatief.</p> <p>Notitie : Er werden mengmonsters genomen volgens de richtlijnen van het inspectieprotocol. Er kunnen bijkomende stalen genomen worden om bepaalde zones uit te sluiten</p> <p>Er werden mengmonsters genomen volgens de richtlijnen van het inspectieprotocol.</p> <p>Er kunnen bijkomende stalen genomen worden om bepaalde zones uit te sluiten</p>

Verwijderen

- Scherm in afwachting van verwijdering het asbestmateriaal af van luchtstromingen en verstoring: bijvoorbeeld door het te verpakken, te fixeren, af te dekken, signalisatie - afbakening aan te brengen, ...

- Hermetische zone (erkend asbestverwijderaar)
Toepassing mag niet door doe-het-zelf of ongeleid aannemer 8 basis asbest verwijderd worden! HZ Erkend asbestverwijderaar : Gipsisolatie wordt losgesneden van dragermateriaal (leiding), asbesthoudend gips zal gemakkelijk verbrossen en is losgebonden. Om geen asbestvezels te verspreiden naar de omgeving, dient dit in hermetische zone verwijderd te worden. Verzamel best zoveel mogelijk bewijsdocumenten na verwijdering voor een actualisatie van uw attest (facturen, stortingsbewijs en foto's). Asbest insluiten mag niet tenzij dit in afwachting van verwijdering nodig is om het risico te verlagen of om het veilig te beheren (tijdelijk afdekken) Zie ook link Zie <https://ovam.vlaanderen.be/wie-mag-wat-verwijderen>
<https://ovam.vlaanderen.be/voorzorgsmaatregelen-bij-asbestverwijdering>
<https://ovam.vlaanderen.be/asbestafval-afvoeren> Zie ook wetgevend kader (website van de OVAM en CODEX boek VI titel 3). <http://werk.belgie.be/sites/default/files/content/documents/Welzijn%20op%20het%20werk/Regelgeving/Codex%20boek%20VI%20titel%203%20Asbest.pdf> methodiek verwijderingsmethodes worden achteraan in het attest verder toegelicht

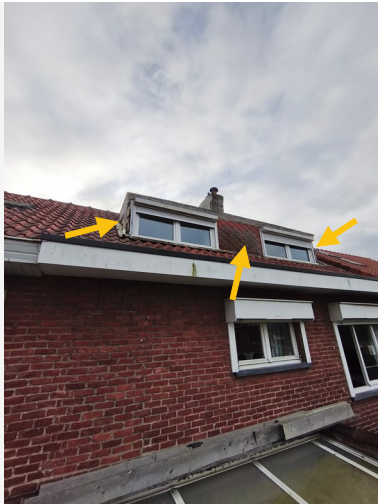
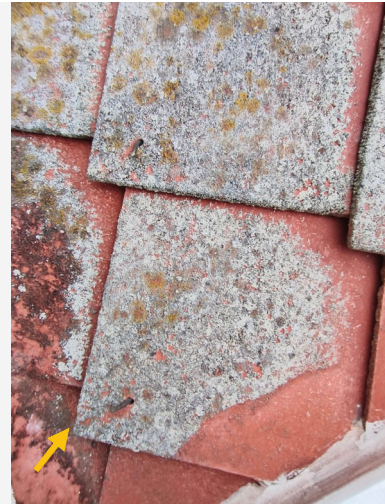
Reinigen/afschuren/ontmossen leien (leien mogen op geen enkele manier gereinigd of afgeschuurd worden. Totaalverbod sinds 27 april 2019)

Eindbeoordeling materiaalrisico	Verhoogd materiaalrisico en/of verhoogde kans op vezelvrijgave
---------------------------------	--

Gebondenheid	Categorie 1: hechtgebonden in oorsprong
Asbestsoort (vezeltype)	Alleen chrysotiel
Asbestconcentratie	Laag (< 50%)
Afschermingsgraad van het gehele materiaal	Geheel of deels vrij aan de buitenlucht
Toestand van het materiaal	Matig beschadigd, matig verweerd

#	Type	Referentie	Resultaat
3.1	Puntmonster	7	Chrysotiel

Beschrijving	Gevelleien dakkapel
Omgeving	Buiten
Primaire drager	Schuin dak
Asbestmateriaal	Dak- en gevelbekleding - Lei, shingle
Bindmiddel van asbestmateriaal	Cement
Gebondenheid op basis van bindmiddel	Hecht
Hoeveelheid (oppervlakte - aantal)	<ul style="list-style-type: none">• 6,00 m² - 1 stuk
Totale oppervlakte	6,00 m ²
Eenvoudig bereikbaar	Ja
Bevestigingswijze	<ul style="list-style-type: none">• Geklemd• Genageld, geniet
Identificatiemethode	Een monstername door de asbestdeskundige met laboanalyse door een asbestlabo.
Destructieve handeling voor identificatie	Nee
Opmerking	<p>Er werd een staal genomen aan een uitstekend stuk waardoor de waterdichtheid van de dakbedekking niet in het gedrang komt.</p> <p>De vermelde oppervlaktes, diktes en volumes betreffen een beredeneerde schatting. Er worden geen rechten verleend aan deze oppervlaktes/diktes/volumes.</p>

Verwijderen

- Verwijder dit asbestmateriaal zo snel mogelijk. Volg de toestand goed op.
- Hemelwater dat afspoelt van asbestcement daken of gevels kan asbestdeeltjes bevatten. Gebruik het enkel voor gesloten circuits (bv. spoelen toiletten). Reinig na het vervangen van het dak of de gevel de dakgoten en regenwaterput of -ton om asbesthoudend sediment of slib te verwijderen

- Eenvoudige handelingen: mag via doe-het-zelf of door werknemer(s) met opleidingsattest eenvoudige handelingen
EH via doe-het zelf Standaard dragen van de nodige wegwerp beschermingsmiddelen FFP 3 masker , handschoenen en tyvec CAT III type 5-6 , afwasbaar schoeisel Indien mogelijk de ondervloer afdekken , leien voorzichtig verwijderen, extra fixeren, niet breken , niet gooien, onmiddellijk verpakken of voorzichtig in container met asbest bag plaatsen. Voldoende benevelen/bevochtigen tijdens de duur van de werken. Gebruik geen storkokers. Voor hechtgebonden toepassingen: Bij verwijdering door doe-het-zelf moet men dit afval dubbel en luchtdicht verpakt aandienen bij het gemeentelijk recyclagepark. Men raadpleegt best op voorhand de voorwaarden van het recyclagepark. Indien leien in slechte staat zijn en kans bestaat op breken : Eenvoudige handeling opgeleid personeel , alle werknemer(s) moeten wel beschikken over een opleidingsattest eenvoudige handelingen 8u Zie ook link Zie <https://ovam.vlaanderen.be/wie-mag-wat->

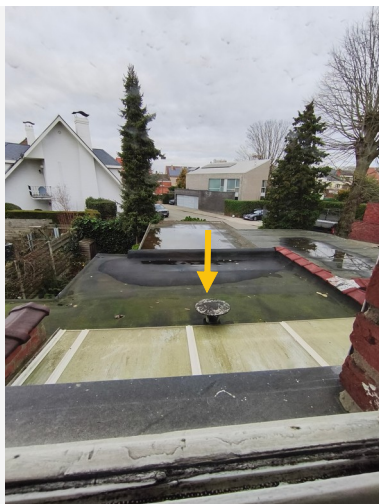
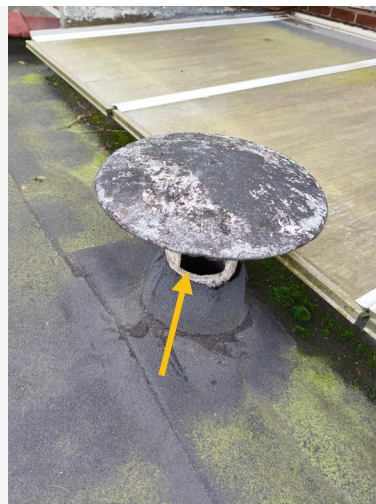
Het asbestmateriaal valt onder de mijlpaal van 2034.

Beschrijving	Schouwhoed plat dak
Omgeving	Buiten
Primaire drager	HVAC infrastructuur en uitrusting
Asbestmateriaal	Schouwhoed, ventilatiekap (anti-windval)
Bindmiddel van asbestmateriaal	Cement
Gebondenheid op basis van bindmiddel	Hecht
Hoeveelheid (gewicht - aantal)	<ul style="list-style-type: none">• 2,50 kg - 1 stuk
Totaal gewicht	2,50 kg
Eenvoudig bereikbaar	Ja
Bevestigingswijze	<ul style="list-style-type: none">• Geklemd
Identificatiemethode	De asbestdeskundige beoordeelt het materiaal als asbesthoudend, en dit zonder monstername.
Destructieve handeling voor identificatie	Nee
Opmerking	De vermelde oppervlaktes, diktes, gewichten en volumes betreffen een beredeneerde schatting. Er worden geen rechten verleend aan deze oppervlaktes/diktes/volumes.

Verwijderen

- Zorg voor een veilig beheer. Vermijd het beschadigen van het asbestmateriaal. Controleer de toestand jaarlijks op wijzigingen.
- Verwijder dit asbestmateriaal zo snel mogelijk. Volg de toestand goed op.
- Voer bijkomende staalname(s) uit.

- Eenvoudige handelingen: mag via doe-het-zelf of door werknemer(s) met opleidingsattest eenvoudige handelingen
EH via doe-het-zelf De schouwhoed kan voorzichtig losgebeiteld worden, extra bevochtigen om stof te voorkomen Standaard dragen van de nodige wegwerp beschermingsmiddelen FFP 3 masker, handschoenen en tyvec CAT III type 5-6, afwasbaar schoeisel Bij de gemeente/containerpark afsluitzakken halen om dubbel in te pakken, sluit luchtdicht af en breng naar het plaatselijk containerpark als hechtgebonden asbestafval. Voor hechtgebonden toepassingen: Bij verwijdering door doe-het-zelf moet men dit afval dubbel en luchtdicht verpakt aandienen bij het gemeentelijk recyclagepark. Men raadpleegt best op voorhand de voorwaarden van het recyclagepark. Zie ook link Zie <https://ovam.vlaanderen.be/wie-mag-wat-verwijderen> <https://ovam.vlaanderen.be/voorzorgsmaatregelen-bij-asbestverwijdering>

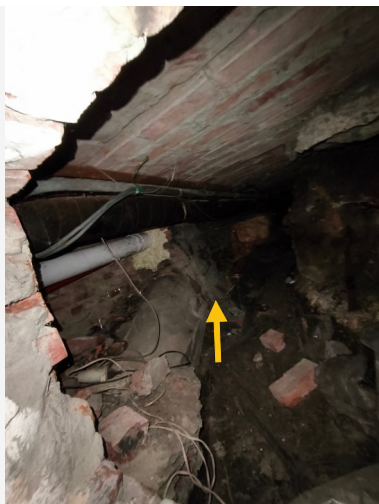
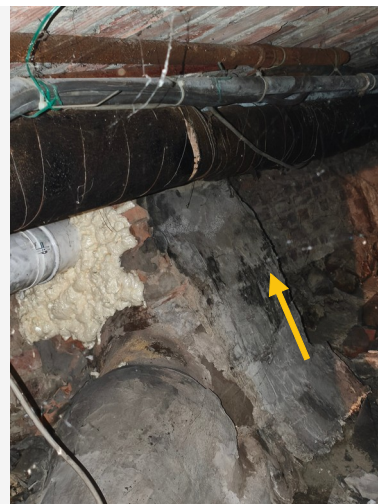
Beschrijving	Cementering kruipruimte
Omgeving	Binnen
Primaire drager	Binnenwand
Asbestmateriaal	In-situ afwerkingslagen - Smeerlaag
Bindmiddel van asbestmateriaal	Cement
Gebondenheid op basis van bindmiddel	Hecht
Hoeveelheid (oppervlakte - dikte - aantal)	<ul style="list-style-type: none"> • 2,00 m² - 2,00 cm - 1 stuk
Totaal volume	0,04 m ³
Eenvoudig bereikbaar	Ja
Bevestigingswijze	<ul style="list-style-type: none"> • Verlijmd, ingegoten, versmeerd
Identificatiemethode	<p>De asbestdeskundige beoordeelt het materiaal als asbestverdacht en dus asbesthoudend, en dit zonder monstername.</p> <p>Motivatie: Er is een onderzoeksbepending die monstername verhindert; De ruimte heeft een hoogte die lager is dan 1,50 meter.</p>
Destructieve handeling voor identificatie	Nee
Opmerking	<p>Volgens het inspectieprotocol is een monstername van cementering verplicht om dit te identificeren als niet-asbesthoudend.</p> <p>De toepassing is niet bereikbaar voor monstername. De toepassing blijft asbestverdacht.</p> <p>De vermelde oppervlaktes en volumes betreffen een beredeneerde schatting. Er worden geen rechten verleend aan deze oppervlaktes/volumes. De dikte is een schatting die voorkomt uit de monsterplaatsen en is daarom niet altijd representatief.</p>

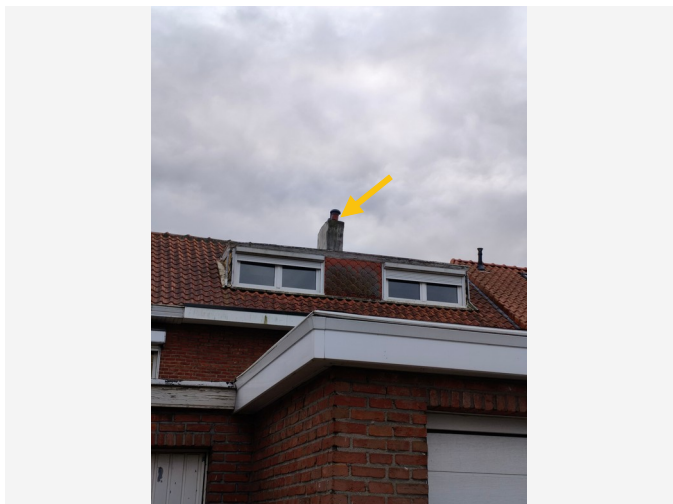
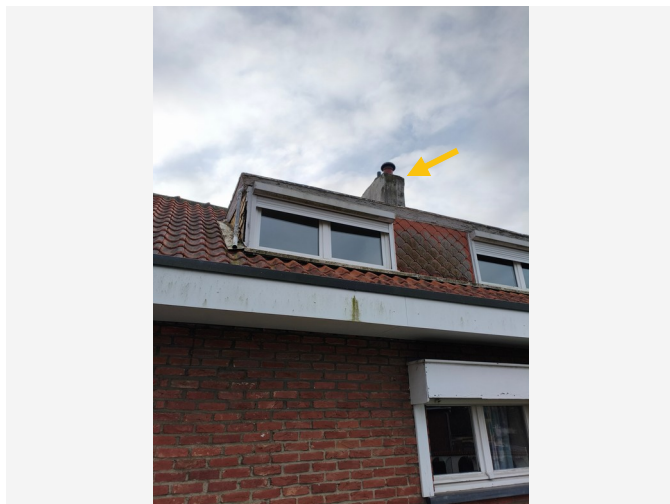
Beschrijving	Cementering schouw >3,5m
Omgeving	Buiten
Primaire drager	Wand buitenschil
Asbestmateriaal	In-situ afwerkingslagen - Smeerlaag
Bindmiddel van asbestmateriaal	Cement
Gebondenheid op basis van bindmiddel	Hecht
Hoeveelheid (oppervlakte - dikte - aantal)	<ul style="list-style-type: none"> • 2,00 m² - 2,00 cm - 1 stuk
Totaal volume	0,04 m ³
Eenvoudig bereikbaar	Ja
Bevestigingswijze	<ul style="list-style-type: none"> • Verlijmd, ingegoten, versmeerd
Identificatiemethode	<p>De asbestdeskundige beoordeelt het materiaal als asbestverdacht en dus asbesthoudend, en dit zonder monstername.</p> <p>Motivatie: Er is een onderzoeksbeperking die monstername verhindert; De ruimte of het materiaal bevindt zich hoger dan 3,5 meter vanaf een vaste ondergrond.</p>
Destructieve handeling voor identificatie	Nee
Opmerking	<p>Volgens het inspectieprotocol is een monstername van cementering verplicht om dit te identificeren als niet-asbesthoudend.</p> <p>De toepassing is niet bereikbaar voor monstername. De toepassing blijft asbestverdacht.</p> <p>De vermelde oppervlaktes en volumes betreffen een beredeneerde schatting. Er worden geen rechten verleend aan deze oppervlaktes/volumes. De dikte is een schatting die voorkomt uit de monsterplaatsen en is daarom niet altijd representatief.</p>

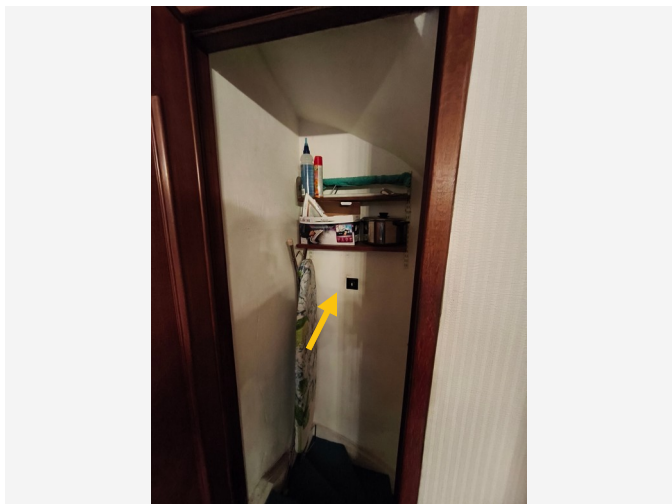
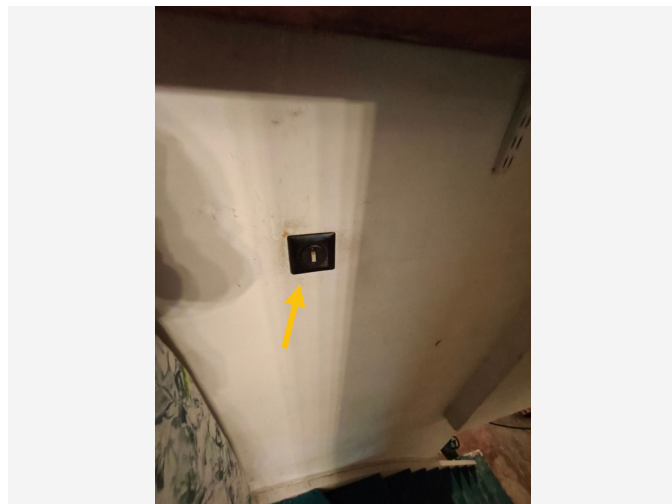
Beschrijving	Bakeliet toepassingen
Omgeving	Binnen
Primaire drager	Communicatie en elektrische infrastructuur en uitrusting
Asbestmateriaal	Plaat, paneel, tablet - Type Bakeliet
Bindmiddel van asbestmateriaal	Kunststof of -hars
Gebondenheid op basis van bindmiddel	Hecht
Hoeveelheid (oppervlakte - dikte - aantal)	<ul style="list-style-type: none"> • 0,10 m² - 0,50 cm - 20 stuks
Totaal volume	0,01 m ³
Eenvoudig bereikbaar	Ja
Bevestigingswijze	<ul style="list-style-type: none"> • Geschroefd
Identificatiemethode	<p>De asbestdeskundige beoordeelt het materiaal als asbestverdacht en dus asbesthoudend, en dit zonder monstername.</p> <p>Motivatie: De monstername brengt andere schade aan dan schade die inherent is aan de monstername.</p>
Destructieve handeling voor identificatie	Nee
Opmerking	<p>aantal stuks moeilijk te bepalen. doorheen heel de woning aanwezig. (schakelaars-stopcontact.-verdeeldozen-chauffageknoppen)</p> <p>Het is moeilijk te bepalen of de bakeliettoepassingen in de woning ook effectief asbesthoudend zijn (het kan ook gaan om de asbestvrije variant).</p> <p>Er werd geen monster genomen ovw beschadiging aan een elektrisch gerelateerde toepassing, extra controle bij verwijdering van het verdacht materiaal.</p>

- Eenvoudige handelingen: mag via doe-het-zelf of door werknemer(s) met opleidingsattest eenvoudige handelingen
Schakelaars, stopcontacten en andere gelijkaardige toepassingen kunnen eenvoudig losgeschroefd worden --> EH doe-het-zelf. Afgesloten of verzegelde kast --> EH opgeleid techniek personeel 8u basisopleiding asbest. Voor elektrische infrastructuur en uitrusting dient u vooraleer men deze toepassing gaat bevochtigen de elektriciteit af te sluiten (zoniet elektrocutie-/brandgevaar). standaard dragen van de nodige wegwerp beschermingsmiddelen FFP 3 masker , handschoenen en tyvec CAT III type 5-6 , afspoelbaar schoeisel Losschroeven en dubbel verpakken in plastic , sluit luchtdicht af en breng dit als hechtgebonden afval naar een plaatselijk containerpark. Voor hechtgebonden toepassingen: Bij verwijdering door doe-het-zelf moet men dit afval dubbel en luchtdicht verpakt aandienen bij het gemeentelijk recyclagepark. Men raadpleegt best op voorhand de voorwaarden van het recyclagepark.

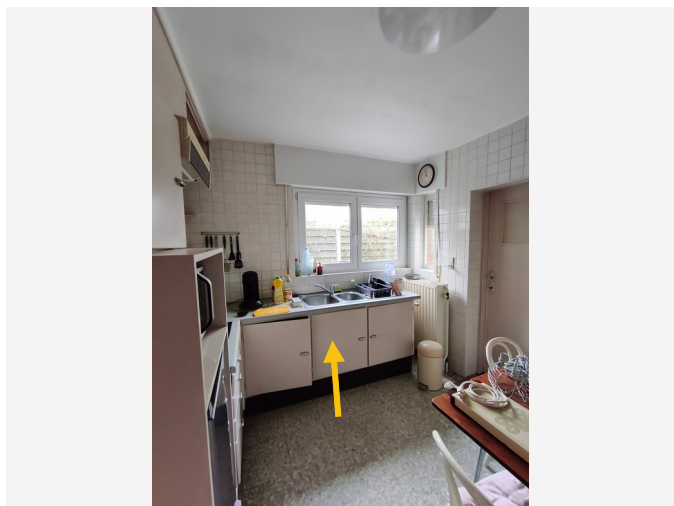
Fiche 21: Ontdreuningsplaat spoelbak

Beschrijving	Ontdreningsplaat spoelbak
Omgeving	Binnen
Primaire drager	Sanitaire infrastructuur en uitrusting (toe- en afvoer)
Bindmiddel van materiaal	Bitumen (roofing, teer, asfalt)
Gebondenheid op basis van bindmiddel	Hecht
Hoeveelheid (gewicht - aantal)	<ul style="list-style-type: none">• 0,10 kg - 1 stuk
Totaal gewicht	0,10 kg
Identificatiemethode	Een monstername door de asbestdeskundige met laboanalyse door een asbestlabo.
Destructieve handeling voor identificatie	Nee
Opmerking	<p>Verdachte toepassing werd bemonsterd.</p> <p>De vermelde oppervlaktes, diktes en volumes betreffen een beredeneerde schatting. Er worden geen rechten verleend aan deze oppervlaktes/diktes/volumes.</p>

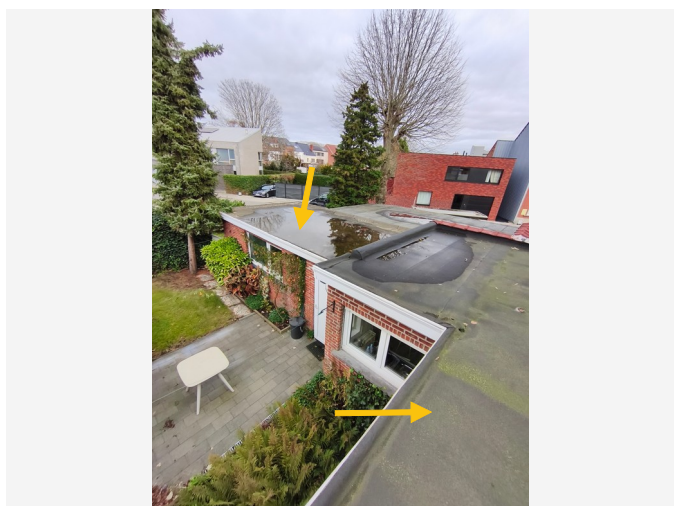
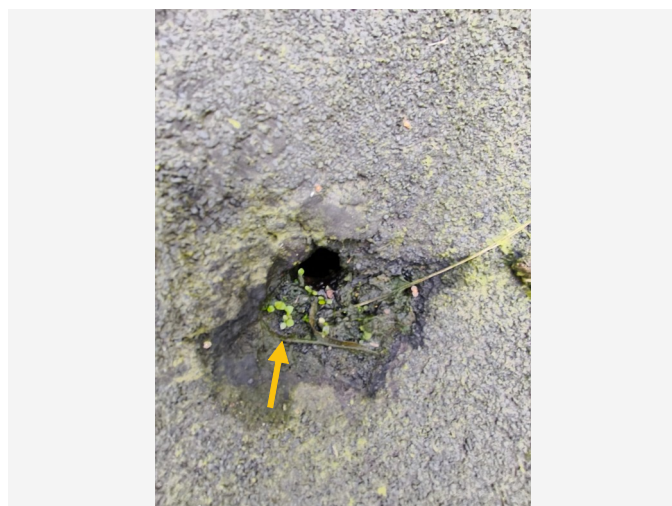
Beschrijving	Roofing platte daken en dakgoot achteraan
Omgeving	Buiten
Primaire drager	Plat dak
Bindmiddel van materiaal	Bitumen (roofing, teer, asfalt)
Gebondenheid op basis van bindmiddel	Hecht
Hoeveelheid (oppervlakte - aantal)	<ul style="list-style-type: none">• 45,00 m² - 1 stuk• 5,00 m² - 1 stuk
Totale oppervlakte	50,00 m ²
Identificatiemethode	Een monstername door de asbestdeskundige met laboanalyse door een asbestlabo.
Destructieve handeling voor identificatie	Nee
Opmerking	Er werd een staal genomen aan een uitstekend stuk roofing waardoor de waterdichtheid niet in het gedrang komt van de opstand .De vermelde oppervlaktes, diktes en volumes betreffen een bereedeneerde schatting. Er worden geen rechten verleend aan deze oppervlaktes/diktes/volumes.

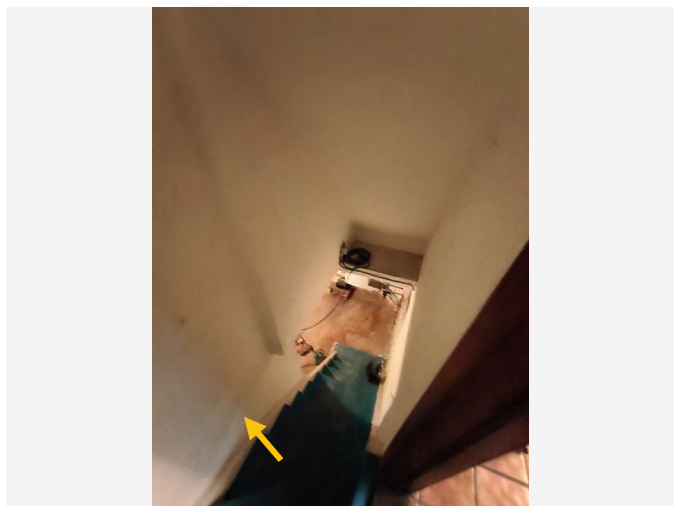
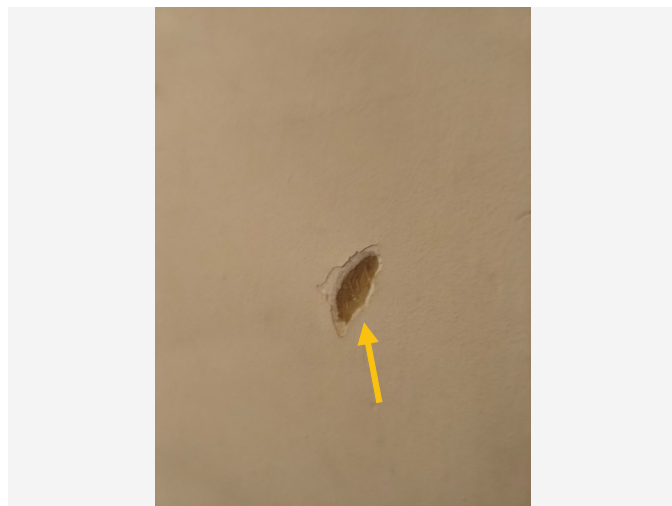
Beschrijving	Muurpleister
Omgeving	Binnen
Primaire drager	Binnenwand
Bindmiddel van materiaal	Gips - kalk
Gebondenheid op basis van bindmiddel	Niet-hechtgebonden
Hoeveelheid (oppervlakte - dikte - aantal)	• 140,00 m ² - 1,00 cm - 1 stuk
Totaal volume	1,40 m ³
Identificatiemethode	Een monstername door de asbestdeskundige met laboanalyse door een asbestlabo.
Destructieve handeling voor identificatie	Nee
Opmerking	<p>Volgens het inspectieprotocol is een monstername van het pleisterwerk verplicht om dit te identificeren als niet-asbesthoudend.</p> <p>Locatie staalnames: keldertrap en eetplaats. De stookplaats en natte ruimtes zijn niet bepleisterd.</p> <p>De vermelde oppervlaktes en volumes betreffen een beredeneerde schatting. Er worden geen rechten verleend aan deze oppervlaktes/volumes. De dikte is een schatting die voorkomt uit de monsterplaatsen en is daarom niet altijd representatief.</p>

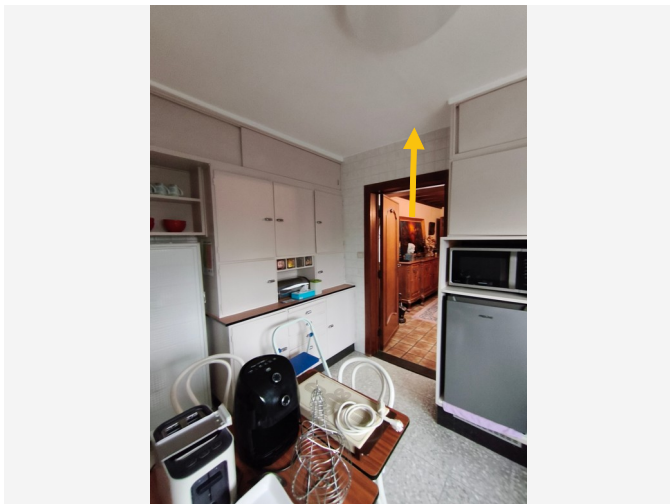
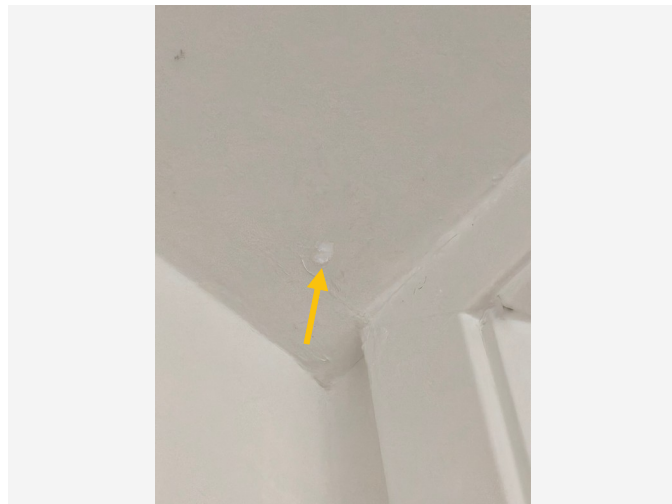
Fiche 25: Plafondpleister

Beschrijving	Plafondpleister
Omgeving	Binnen
Primaire drager	Plafond
Bindmiddel van materiaal	Gips - kalk
Gebondenheid op basis van bindmiddel	Niet-hechtgebonden
Hoeveelheid (oppervlakte - dikte - aantal)	• 90,00 m ² - 1,00 cm - 1 stuk
Totaal volume	0,90 m ³
Identificatiemethode	Een monstername door de asbestdeskundige met laboanalyse door een asbestlabo.
Destructieve handeling voor identificatie	Nee
Opmerking	<p>Volgens het inspectieprotocol is een monstername van het pleisterwerk verplicht om dit te identificeren als niet-asbesthoudend.</p> <p>Locatie staalnames: eetplaats, keuken en traphal +0. De stookplaats is niet bepleisterd.</p> <p>De vermelde oppervlaktes en volumes betreffen een beredeneerde schatting. Er worden geen rechten verleend aan deze oppervlaktes/volumes. De dikte is een schatting die voorkomt uit de monsterplaatsen en is daarom niet altijd representatief.</p>

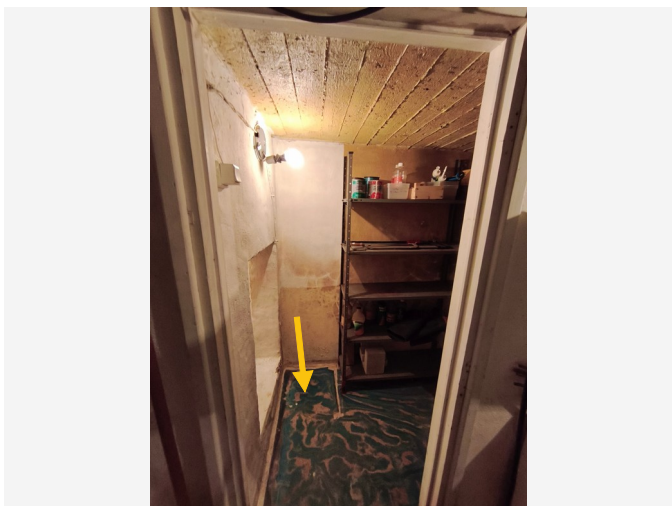
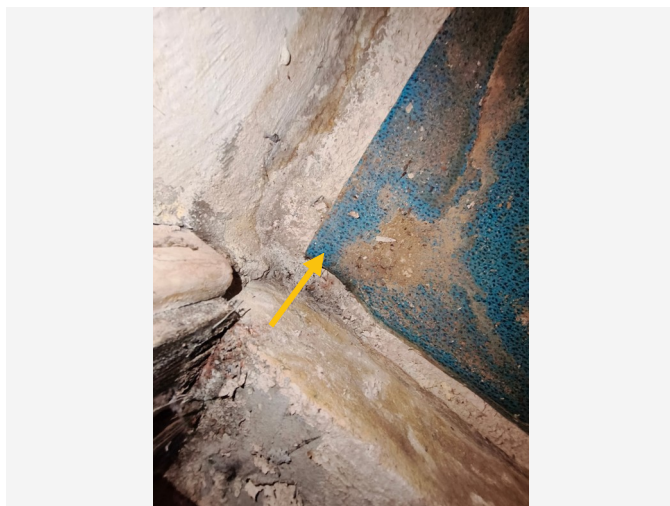
Beschrijving	Vinyl trap -1 en ruimte -1
Omgeving	Binnen
Primaire drager	Vloer
Bindmiddel van materiaal	Karton - papier - viltachtig
Gebondenheid op basis van bindmiddel	Niet-hechtgebonden
Hoeveelheid (oppervlakte - aantal)	• 5,00 m ² - 1 stuk
Totale oppervlakte	5,00 m ²
Identificatiemethode	Een monstername door de asbestdeskundige met laboanalyse door een asbestlabo.
Destructieve handeling voor identificatie	Nee
Opmerking	De bovenzijde bestaat uit kunststof (vinyl). De onderzijde van het vloerzeil bestaat uit karton. Vb De karton laag is vastgelijmd aan een onderliggende vloer / houten planché De vermelde oppervlaktes en volumes betreffen een beredeneerde schatting. Er worden geen rechten verleend aan deze oppervlaktes/volumes. De dikte is een schatting die voorkomt uit de monsterplaatsen en is daarom niet altijd representatief

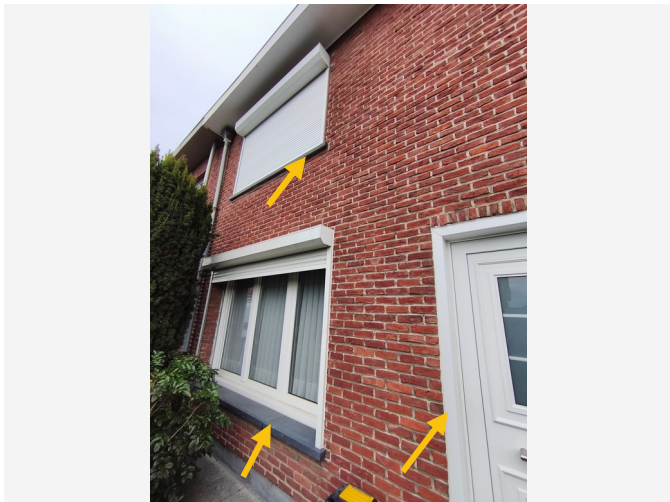
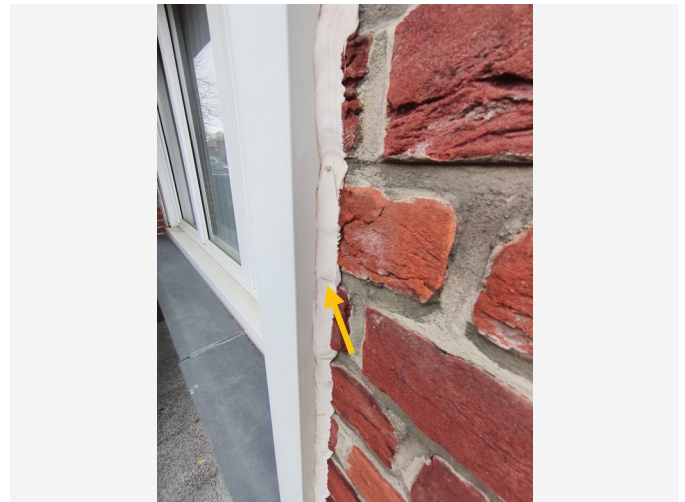
Beschrijving	Notitie	Terug te vinden op plannen
Fiche 28: Kit woning	De kit werd gecontroleerd en als niet-asbesthoudend beschouwd. (zacht en elastisch en cement).	-
Fiche 29: CV Ketel Junckers	De CV ketel werd gecontroleerd(bwj na 2001) en is niet asbest verdacht geen risico bouwjaar.	-
