Asbestinventarisatetest

Ter Varentstraat 31, 2640 Mortsel

Attestnummer : 20260309-000334.000

Uitgegeven op : 09.03.2026

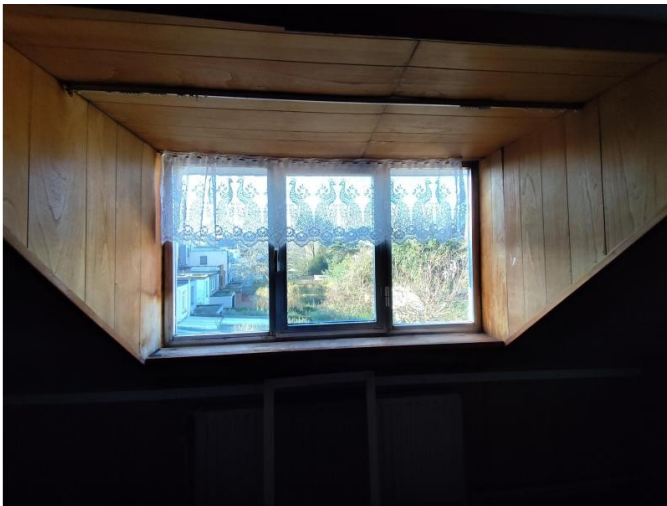
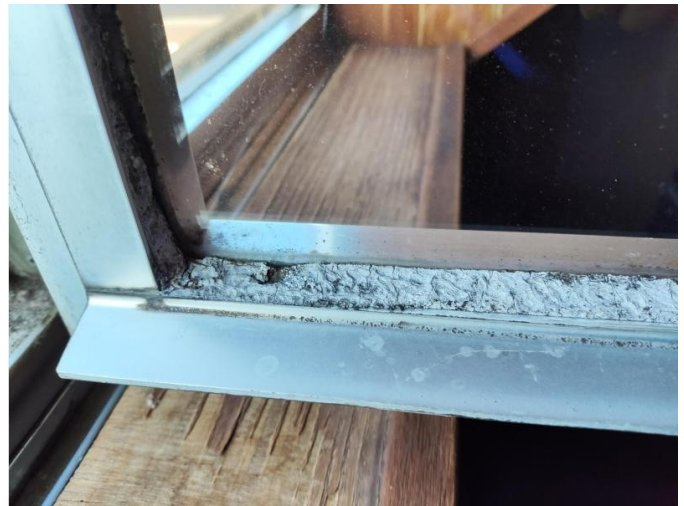
Het asbestmateriaal valt onder de mijlpaal van 2040.

Eindbeoordeling materiaalrisico	Verhoogd materiaalrisico en/of verhoogde kans op vezelvrijgave
---------------------------------	--

Gebondenheid	Categorie 1: hechtgebonden in oorsprong
Asbestsoort (vezeltype)	Amfibool aanwezig, uitgezonderd crocidoliet
Asbestconcentratie	Laag (< 50%)
Afschermingsgraad van het gehele materiaal	Geheel of deels (ook) vrij aan de binnenlucht
Toestand van het materiaal	Matig beschadigd, matig verweerd

Beschrijving	Stopverf
Omgeving	Grenst aan binnen- en buitenlucht
Primaire drager	Wandopening verticaal (raam, deur, ...)
Asbestmateriaal	In-situ afwerkingslagen - Pasta, stopverf, voegsel, stopsel, vulsel, mastiek, katten, ...
Bindmiddel van asbestmateriaal	Kitten, mastiek, pasta
Gebondenheid op basis van bindmiddel	Hecht
Hoeveelheid (gewicht - aantal)	<ul style="list-style-type: none"> • 5,00 kg - 1 stuk
Totaal gewicht	5,00 kg
Eenvoudig bereikbaar	Ja
Bevestigingswijze	<ul style="list-style-type: none"> • Verlijmd, ingegoten, versmeerd
Identificatiemethode	De asbestdeskundige beoordeelt het materiaal als asbesthoudend, en dit zonder monsternamen.
Destructieve handeling voor identificatie	Nee
Opmerking	<p>hoeveelheden betreft 23 lm</p> <p>Het gewicht en lm is een beredeneerde schatting. Er worden geen rechten verleend aan deze oppervlaktes. De dikte is een schatting die voorkomt uit de monsterplaatsen en is daarom niet altijd representatief.</p>

Verwijderen

- Zorg voor een veilig beheer. Vermijd het beschadigen van het asbestmateriaal. Controleer de toestand jaarlijks op wijzigingen.

- Eenvoudige handelingen: mag via doe-het-zelf of door werknemer(s) met opleidingsattest eenvoudige handelingen
Stopverf houten ramen:

Wordt sterk afgeraden deze toepassing via doe-het-zelf te verwijderen omwille van reële kans op vezelvrijgave. verwijdering doe het zelf: De toepassing extra fixeren en losbeitelen , verpakken in dubbel plastic afvalzakken , luchtdicht afsluiten en afvoeren naar een plaatselijk containerpark als asbesthoudend afval. Standaard dragen van de nodige wegwerp beschermingsmiddelen FFP 3 masker , handschoenen en tyvec CAT III type 5-6 , afwasbaar schoeisel Voor hechtgebonden toepassingen: Bij verwijdering door doe-het-zelf moet men dit afval dubbel en luchtdicht verpakt aandienen bij het gemeentelijk recyclagepark. Men raadpleegt best op voorhand de voorwaarden van het recyclagepark. EH opgeleid personeel : idem werkmethode als doe het zelf , extra gebruik van een stofzuiger met absoluut filter Zie ook link Zie <https://ovam.vlaanderen.be/wie-mag-wat-verwijderen> <https://ovam.vlaanderen.be/voorzorgsmaatregelen-bij-asbestverwijdering> <https://ovam.vlaanderen.be/asbestafval-afvoeren> Zie ook wetgevend kader (website

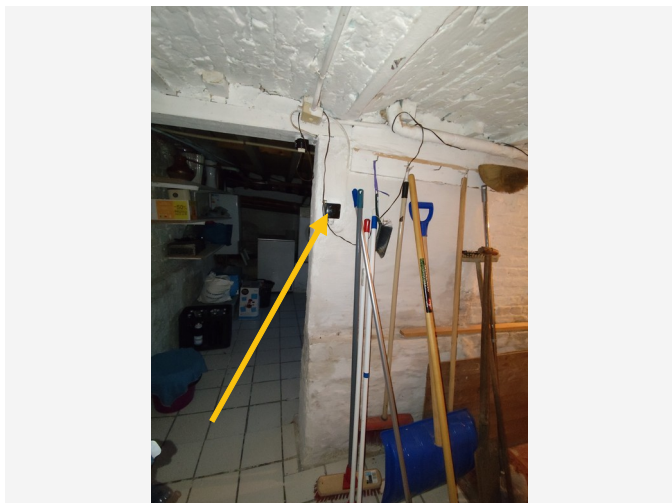
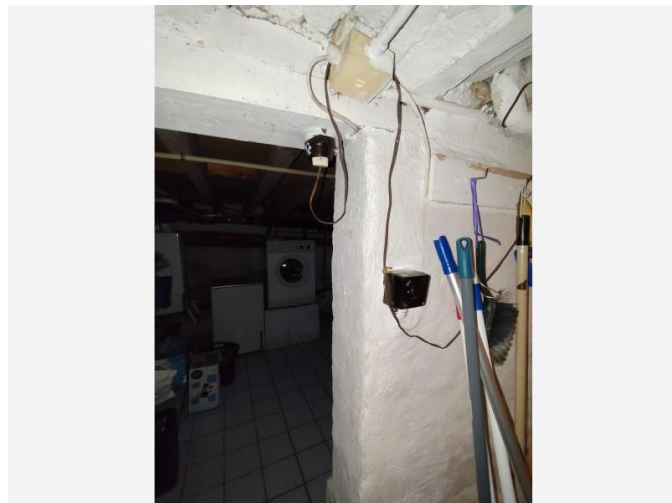
Fiche 2: Bakeliet toep.(schakelaars-stopcontact.-verdeeldozen-radiatorknoppen)

Het asbestmateriaal valt onder de mijlpaal van 2040.

Eindbeoordeling materiaalrisico	Laag materiaalrisico en/of verlaagde kans op vezelvrijgave
---------------------------------	--

Gebondenheid	Categorie 1: hechtgebonden in oorsprong
Asbestsoort (vezeltype)	Crocidoliet aanwezig
Asbestconcentratie	Laag (< 50%)
Afschermingsgraad van het gehele materiaal	Geheel of deels (ook) vrij aan de binnenlucht
Toestand van het materiaal	Onbeschadigd, niet verweerd

Beschrijving	Bakeliet toep.(schakelaars-stopcontact.-verdeeldozen-radiatorknoppen)
Omgeving	Binnen
Primaire drager	Communicatie en elektrische infrastructuur en uitrusting
Asbestmateriaal	Plaat, paneel, tablet - Type Bakeliet
Bindmiddel van asbestmateriaal	Kunststof of -hars
Gebondenheid op basis van bindmiddel	Hecht
Hoeveelheid (oppervlakte - dikte - aantal)	<ul style="list-style-type: none"> • 0,20 m² - 1,00 cm - 1 stuk
Totaal volume	0,002 m ³
Eenvoudig bereikbaar	Ja
Bevestigingswijze	<ul style="list-style-type: none"> • Geschroefd
Identificatiemethode	<p>De asbestdeskundige beoordeelt het materiaal als asbestverdacht en dus asbesthoudend, en dit zonder monstername.</p> <p>Motivatie: De monstername brengt andere schade aan dan schade die inherent is aan de monstername.</p>
Destructieve handeling voor identificatie	Nee
Opmerking	<p>B = BAKELIET TOEP. OP PLAN</p> <p>Het is moeilijk te bepalen of de bakeliettoepassingen in de woning ook effectief asbesthoudend zijn (het kan ook gaan om de asbestvrije variant).</p> <p>Er werd geen monster genomen oww beschadiging aan een elektrisch gerelateerde toepassing, extra controle bij verwijdering van het verdacht materiaal.</p>

Zorgvuldig beheren

- Zorg voor een veilig beheer. Vermijd het beschadigen van het asbestmateriaal. Controleer de toestand jaarlijks op wijzigingen.
- Voer bijkomende staalname(s) uit.

- Eenvoudige handelingen: mag via doe-het-zelf of door werknemer(s) met opleidingsattest eenvoudige handelingen
Schakelaars, stopcontacten en andere gelijkaardige toepassingen kunnen eenvoudig losgeschroefd worden --> EH doe-het-zelf. Afgesloten of verzegelde kast --> EH opgeleid techniker personeel 8u basisopleiding asbest. Voor elektrische infrastructuur en uitrusting dient u vooraleer men deze toepassing gaat bevochtigen de elektriciteit af te sluiten (zoniet elektrocutie-/brandgevaar). standaard dragen van de nodige wegwerp beschermingsmiddelen FFP 3 masker , handschoenen en tyvec CAT III type 5-6 , afspoelbaar schoeisel Losschroeven en dubbel verpakken in plastic , sluit luchtdicht af en breng dit als hechtgebonden afval naar een plaatselijk containerpark. Voor hechtgebonden toepassingen: Bij verwijdering door doe-het-zelf moet men dit afval dubbel en luchtdicht verpakt aandienen bij het gemeentelijk recyclagepark. Men raadpleegt best op voorhand de voorwaarden van het recyclagepark.

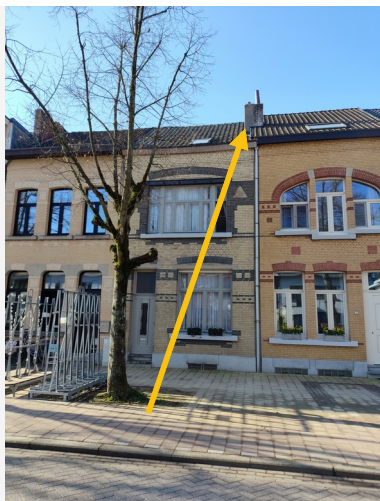
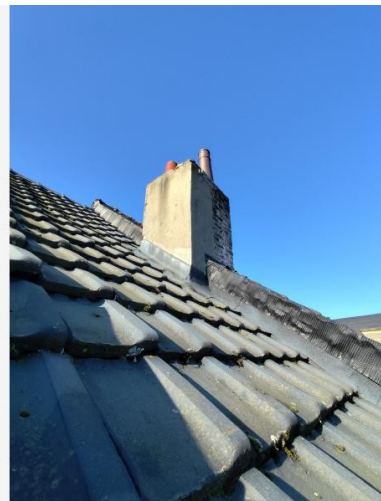
Fiche 3: Cementering schouw (niet bereikbaar voor staalname)

Het asbestmateriaal valt onder de mijlpaal van 2040.

Eindbeoordeling materiaalrisico	Laag materiaalrisico en/of verlaagde kans op vezelvrijgave
---------------------------------	--

Gebondenheid	Categorie 1: hechtgebonden in oorsprong
Asbestsoort (vezeltype)	Crocidoliet aanwezig
Asbestconcentratie	Laag (< 50%)
Afschermingsgraad van het gehele materiaal	Geheel of deels vrij aan de buitenlucht
Toestand van het materiaal	Licht beschadigd, licht verweerd. Intact calciumsilicaatmateriaal of categorie III 'gebondenheid'

Beschrijving	Cementering schouw (niet bereikbaar voor staalname)
Omgeving	Buiten
Primaire drager	HVAC infrastructuur en uitrusting
Asbestmateriaal	In-situ afwerkingslagen - Smeerlaag
Bindmiddel van asbestmateriaal	Cement
Gebondenheid op basis van bindmiddel	Hecht
Hoeveelheid (oppervlakte - dikte - aantal)	<ul style="list-style-type: none"> • 5,00 m² - 0,99 cm - 1 stuk
Totaal volume	0,05 m ³
Eenvoudig bereikbaar	Ja
Bevestigingswijze	<ul style="list-style-type: none"> • Verlijmd, ingegoten, versmeerd
Identificatiemethode	<p>De asbestdeskundige beoordeelt het materiaal als asbestverdacht en dus asbesthoudend, en dit zonder monstername.</p> <p>Motivatie: Er is een onderzoeksbeperking die monstername verhindert; De ruimte of het materiaal bevindt zich hoger dan 3,5 meter vanaf een vaste ondergrond.</p>
Destructieve handeling voor identificatie	Nee
Opmerking	<p>Volgens het inspectieprotocol is een monstername van cementering verplicht om dit te identificeren als niet-asbesthoudend.</p> <p>De toepassing is niet bereikbaar voor monstername. De toepassing blijft asbestverdacht.</p> <p>De vermelde oppervlaktes en volumes betreffen een beredeneerde schatting. Er worden geen rechten verleend aan deze oppervlaktes/volumes.</p>

Zorgvuldig beheren

- Zorg voor een veilig beheer. Vermijd het beschadigen van het asbestmateriaal. Controleer de toestand jaarlijks op wijzigingen.
- Voer bijkomende staalname(s) uit.

- Hermetische zone (erkend asbestverwijderaar)
HZ erkend asbestverwijderaar

Toepassing mag niet door doe-het-zelf verwijderd worden!

Cementering wordt verwijderd tot op de draagmuur, dit is een losgebonden toepassing en dient verwijderd te worden in een hermetische zone. Voer bijkomende staalnames uit om bepaalde zones uit te sluiten.

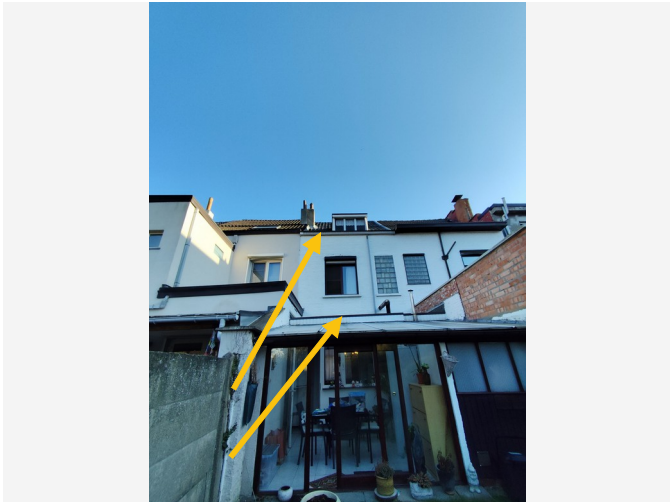
Tijdelijke beperking

Reden: Er is geen volledige risicobeoordeling mogelijk

Uitleg van de asbestdeskundige: Aanwezigheid onderdak kon niet vastgesteld worden: isolatieplaten aan de binnenkant / niet duidelijk adv opheffen dakpan, geen mogelijkheid om op een veilige manier een dakpan te tillen.

Bij werken kan een stelling /hoge ladder geplaatst worden om veilig te inspecteren .(om vb meerdere dakpannen tillen) of door een destructief onderzoek via de binnenkant.

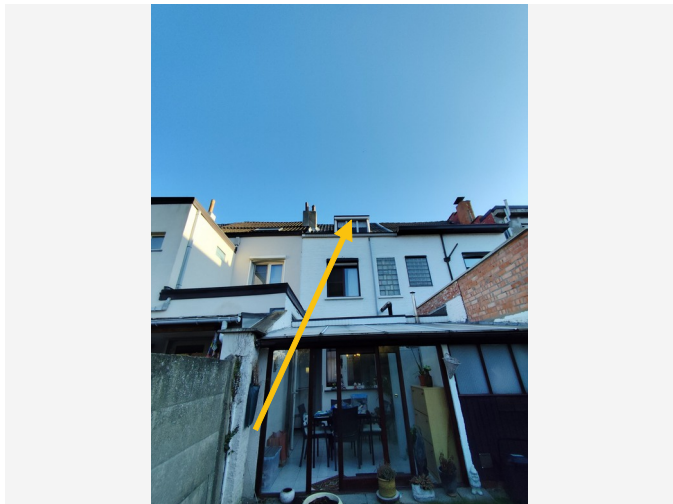
Tijdelijke beperking

Reden: Het te onderzoeken materiaal situeert zich hoger dan 3,50 m te rekenen vanaf een veilige ondergrond

Uitleg van de asbestdeskundige: Het plat dak is niet waarneembaar en situeert zich hoger dan 3.50m te rekenen vanaf een veilige ondergrond, bij werken extra controle bv door middel van een stelling, hoogtewerker....

(Asbest)materiaal	Dak- en gevelbekleding - Roofing
Karakterisatie	Asbest (verdacht)
Primaire drager	Plat dak

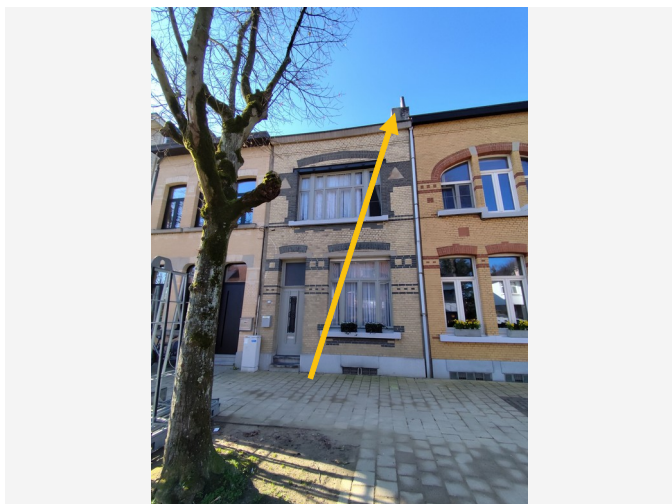
Tijdelijke beperking

Reden: Het te onderzoeken materiaal situeert zich hoger dan 3,50 m te rekenen vanaf een veilige ondergrond

Uitleg van de asbestdeskundige: Bij werken (dak of reiniging schouw) kan een stelling geplaatst worden, het is niet duidelijk of er asbestverdachte materialen aanwezig zijn in/rond de schouw.

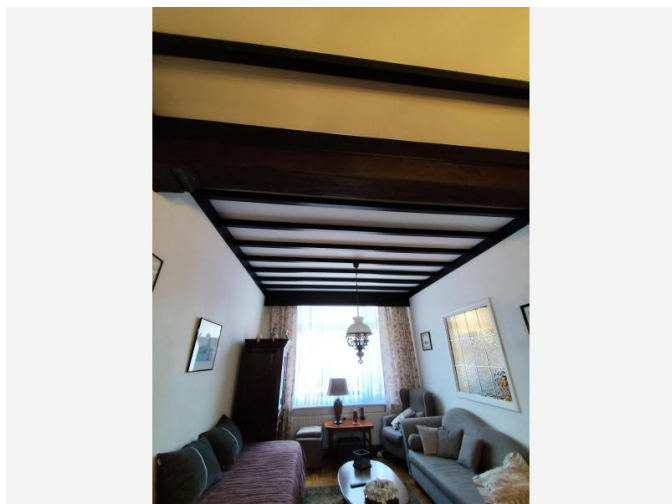
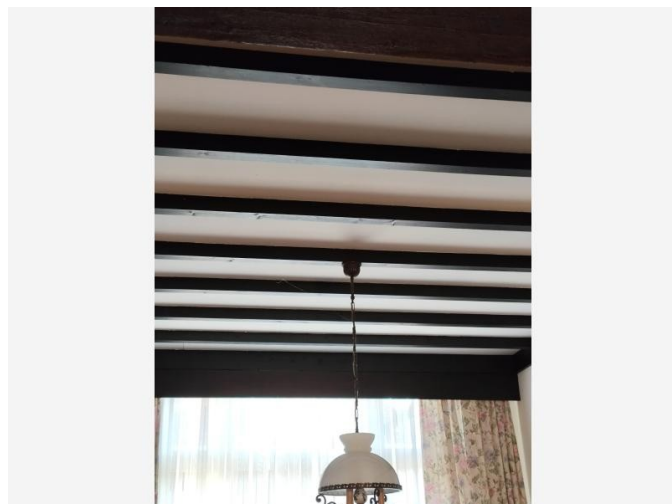
Alle plafonds zijn afgewerkt met valse plafonds in plaatmateriaal. Het is niet duidelijk of er pleisterwerk of ander verdacht asbestmateriaal aanwezig is achter / op deze valse plafonds, het is aangewezen om bijkomend onderzoek uit te voeren bij werken. Het plafond bestaat uit gipskartonplaten, hout en pvc. Zonder destructieve handeling is het niet mogelijk om na te gaan of er asbesthoudende materialen aanwezig zijn achter de plafond afwerking. Als bij sloop of renovatie blijkt dat er achter deze plafonds nog pleisterwerk of asbest verdachte toepassingen aanwezig zijn, moet dit bemonsterd worden.

Basis voor advies	De asbestdeskundige beoordeelt het materiaal als niet-asbestverdacht.
Primaire drager	Plafond

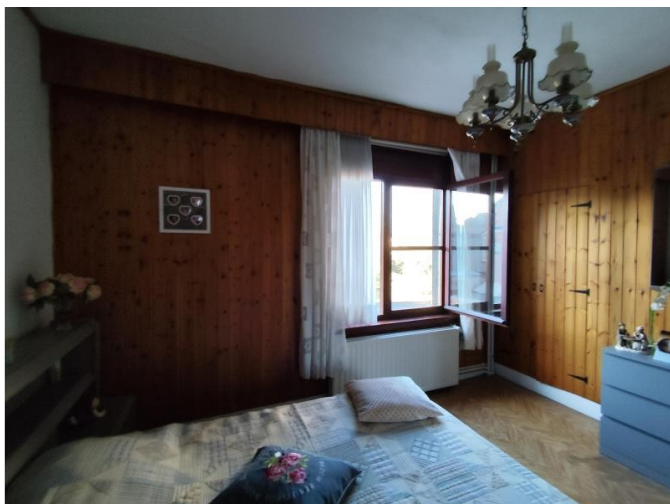
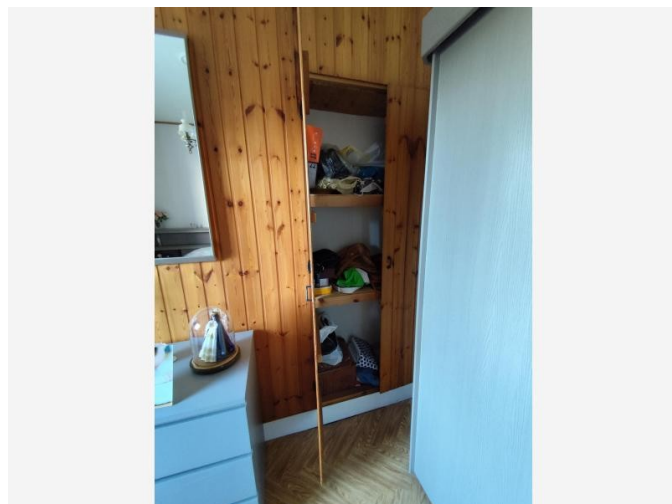
Er zijn enkele binnenwanden afgewerkt met valse wanden uit hout en gipskartonplaten. Het is niet duidelijk of er pleisterwerk of asbest toepassingen aanwezig zijn achter/op deze valse wanden, het is aangewezen om bijkomend onderzoek uit te voeren bij werken.

Zonder destructieve handeling is het niet mogelijk om na te gaan of er asbesthoudende materialen aanwezig zijn achter de wand afwerking. Als bij sloop of renovatie blijkt dat er achter deze wanden nog pleisterwerk of asbest verdachte toepassingen aanwezig zijn, moet dit bemonsterd worden.

Basis voor advies	De asbestdeskundige beoordeelt het materiaal als niet-asbestverdacht.
Primaire drager	Binnenwand

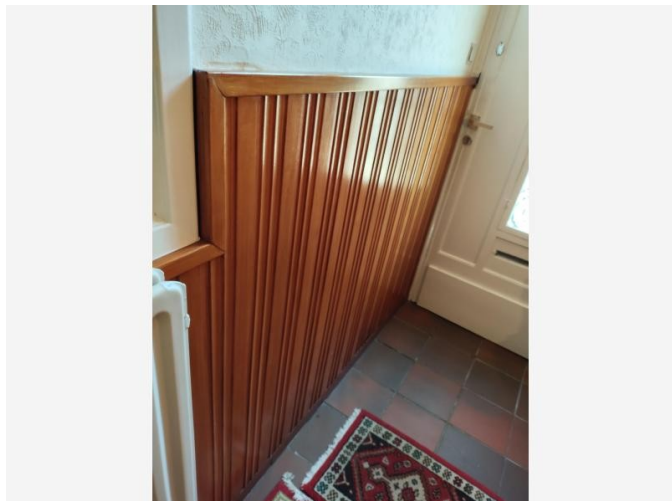
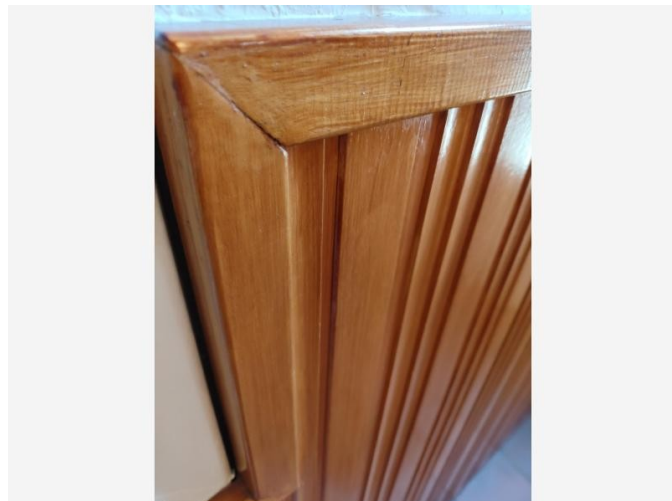
Fiche 9: Lambrisering: niet verdacht (hout) - traphallen

Het betreft houten lambriseringspanelen , het is visueel niet controleerbaar of er asbestverdacht materiaal achter de panelen bevindt

Basis voor advies	De asbestdeskundige beoordeelt het materiaal als niet-asbestverdacht.
--------------------------	---

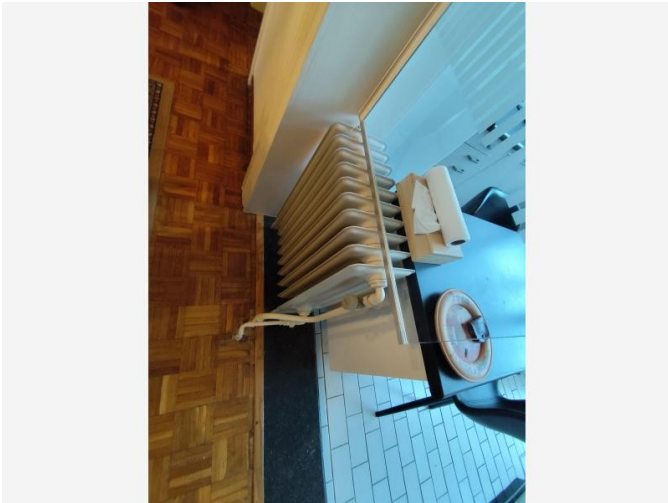
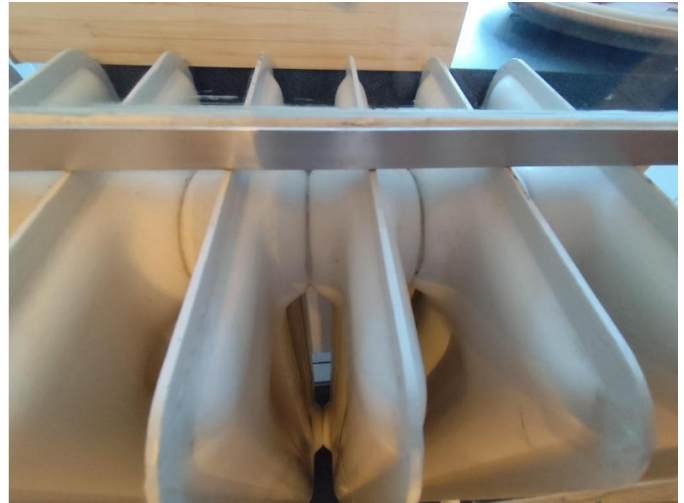
Mogelijks bevinden er zich in de radiatoren asbesthoudende pakkingen. Een monsternamen om dit uit te sluiten wordt verhinderd om destructieve handelingen aan een installatie in gebruik te vermijden.

Er kunnen inwendige asbesthoudende dichtingen aanwezig zijn tussen de lamellen of aan de doppen van de gietijzeren radiatoren.

Basis voor advies	Beoordeling op basis van expertise, zonder een vaststelling door de asbestdeskundige.
Primaire drager	HVAC infrastructuur en uitrusting
(Asbest)materiaal	Pakking, dichting
Bindmiddel	Karton - papier - viltachtig
Gebondenheid bindmiddel	Niet-hechtgebonden

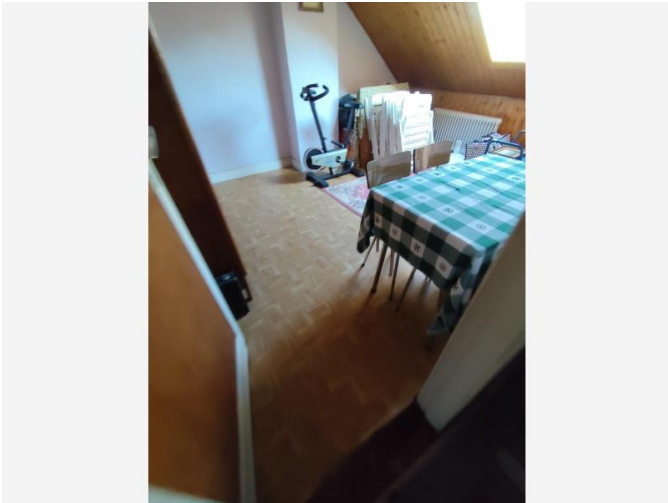
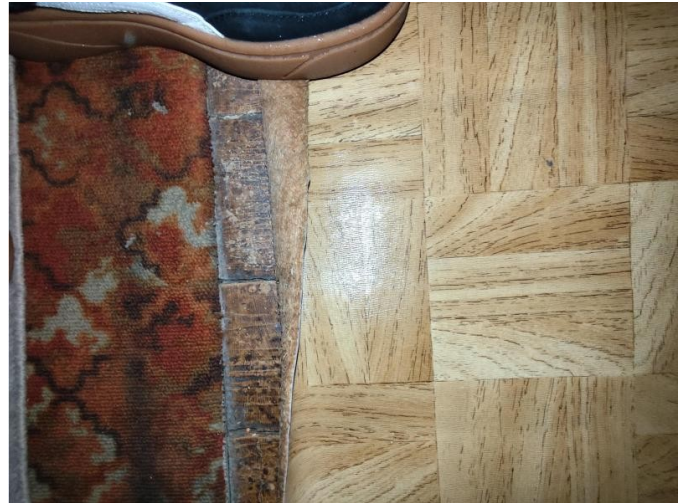
Volgens expertise kunnen we deze vinyl als niet asbest verdacht beschouwen (soepel en flexibel van structuur.) (onderkant met jute/koord) Het is niet gekend wat eronder bevindt extra controle aangewezen bij vloer werken.

Basis voor advies	De asbestdeskundige beoordeelt het materiaal als niet-asbestverdacht.
--------------------------	---

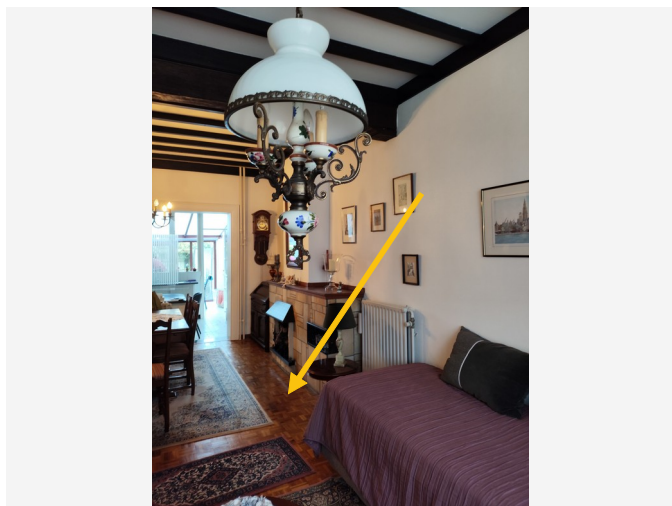
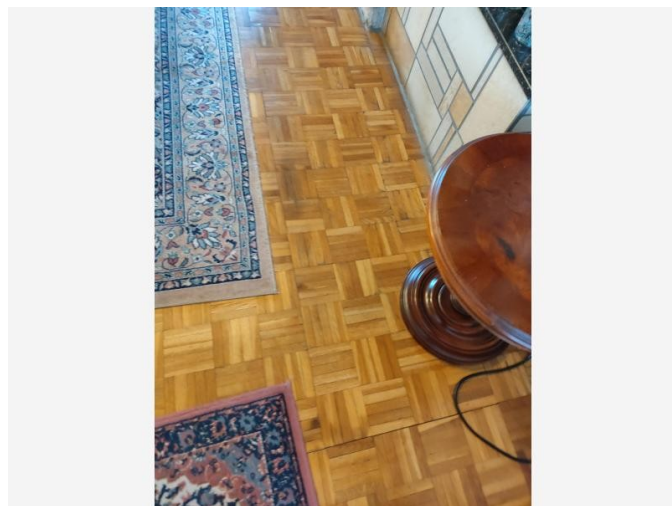
In het verleden werd vaak asbesthoudende zwarte lijm gebruikt voor het vastlijmen van parkettegels/vloer .

Er waren geen losliggende planken of beschadigingen.

Basis voor advies	Beoordeling op basis van expertise, zonder een vaststelling door de asbestdeskundige.
Primaire drager	Vloer
(Asbest)materiaal	In-situ afwerkingslagen - Lijm laag
Bindmiddel	Lijm
Gebondenheid bindmiddel	Hecht

Bij renovatie extra controle uit te voeren.

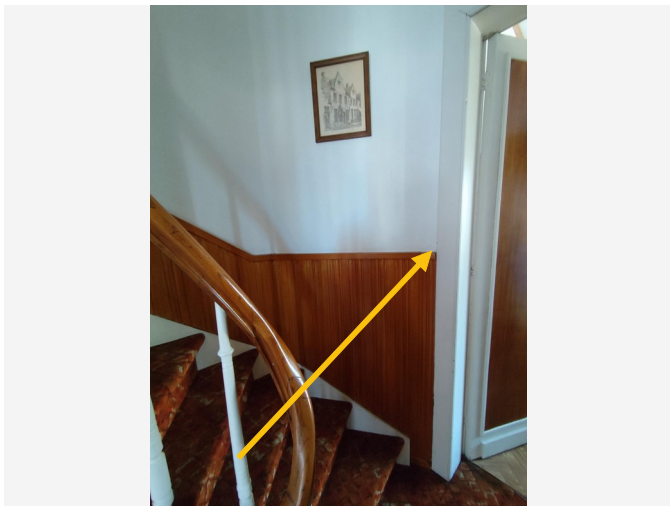
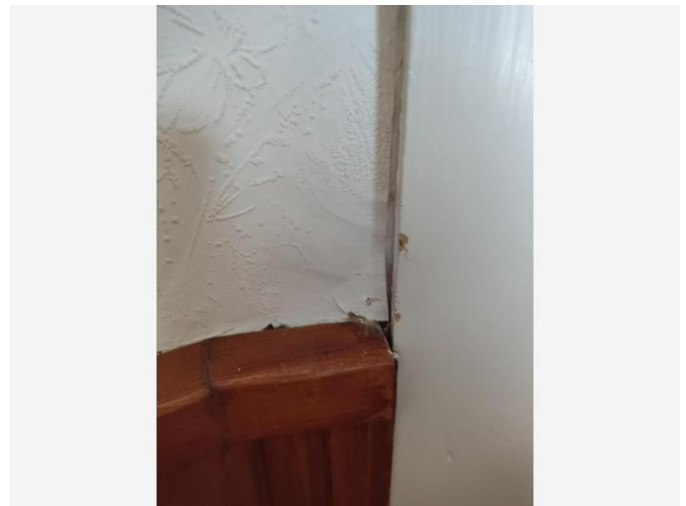
Geen asbest

#	Type	Referentie	Resultaat
13.1	Mengmonster	1	Geen asbest

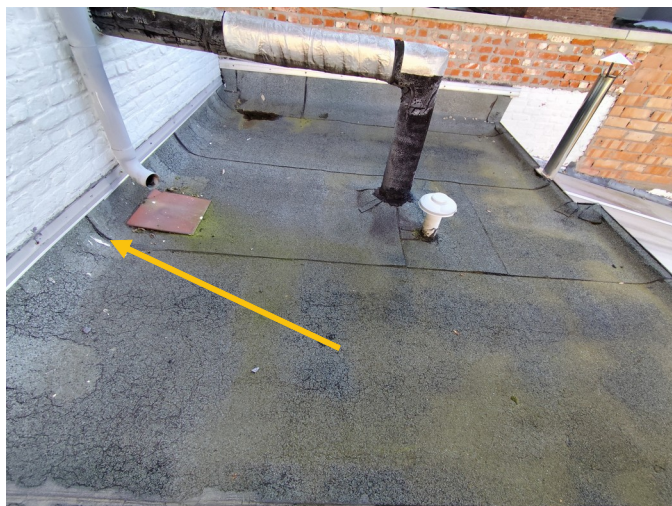
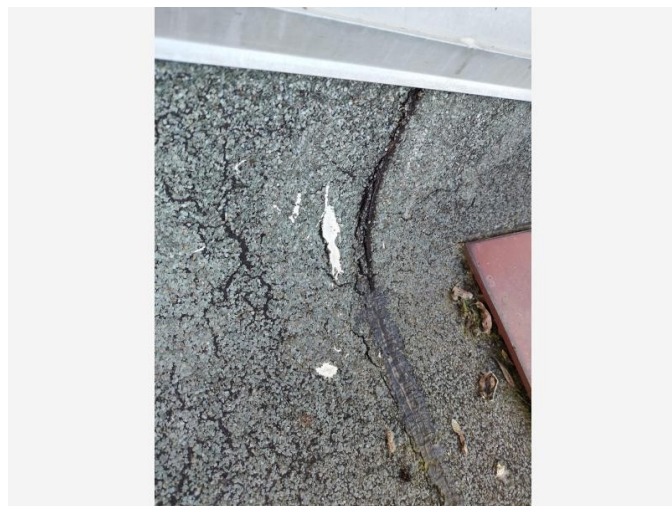
Fiche 14: Roofing

Geen asbest

#	Type	Referentie	Resultaat
14.1	Puntmonster	4	Geen asbest

Beschrijving	Roofing
Omgeving	Buiten
Primaire drager	Plat dak
Bindmiddel van materiaal	Bitumen (roofing, teer, asfalt)
Gebondenheid op basis van bindmiddel	Hecht
Hoeveelheid (oppervlakte - aantal)	• 25,00 m ² - 1 stuk
Totale oppervlakte	25,00 m ²
Identificatiemethode	Een monstername door de asbestdeskundige met laboanalyse door een asbestlabo.
Destructieve handeling voor identificatie	Nee
Opmerking	<p>Er werd een staal genomen aan een uitstekend stuk roofing waardoor de waterdichtheid niet in het gedrang komt .</p> <p>Er kan niet uitgesloten worden dat er onderlagen aanwezig zijn (bij dakwerken extra controle aangewezen)</p> <p>De vermelde oppervlaktes, diktes en volumes betreffen een beredeneerde schatting. Er worden geen rechten verleend aan deze oppervlaktes/diktes/volumes.</p>

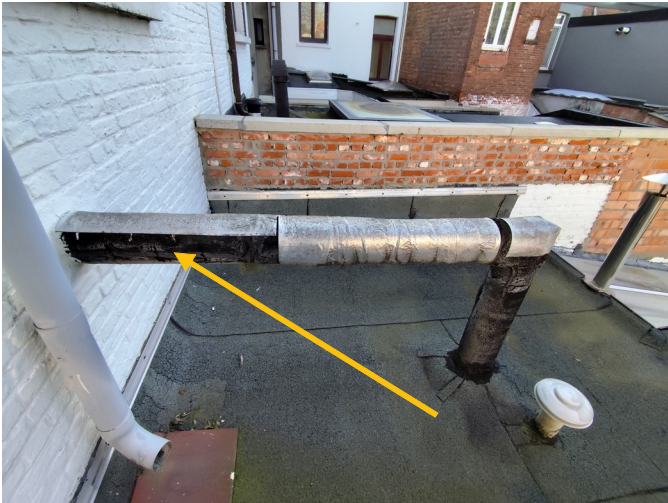
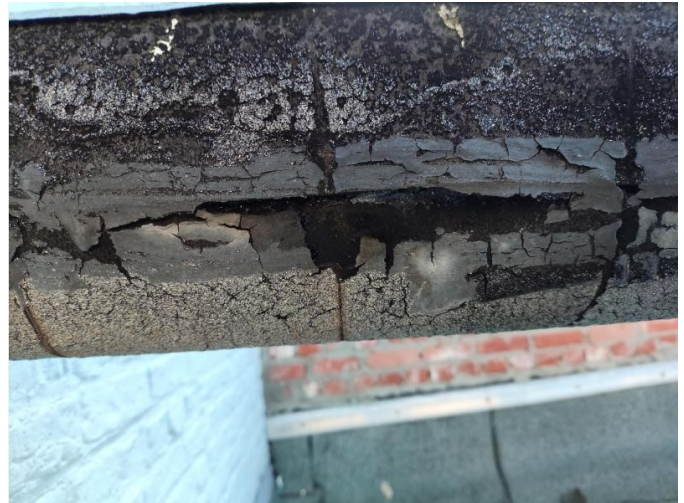
Fiche 16: Bitumen leidingisolatie

Beschrijving	Bitumen leidingisolatie
Omgeving	Binnen
Primaire drager	HVAC infrastructuur en uitrusting
Bindmiddel van materiaal	Bitumen (roofing, teer, asfalt)
Gebondenheid op basis van bindmiddel	Hecht
Hoeveelheid (lengte - omtrek - dikte - aantal)	<ul style="list-style-type: none">• 3,50 m - 48,00 cm - 0,99 cm - 1 stuk
Totaal volume	0,017 m ³
Identificatiemethode	Een monstername door de asbestdeskundige met laboanalyse door een asbestlabo.
Destructieve handeling voor identificatie	Nee
Opmerking	De vermelde oppervlaktes en volumes betreffen een beredeneerde schatting. Er worden geen rechten verleend aan deze oppervlaktes/volumes. De dikte is een schatting die voorkomt uit de monsterplaatsen en is daarom niet altijd representatief.

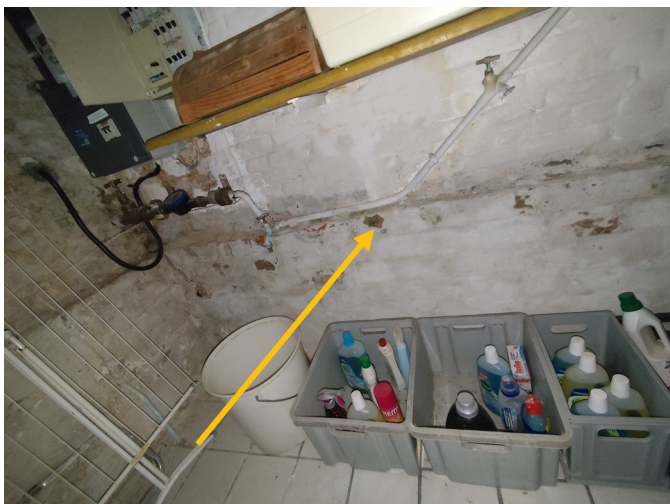
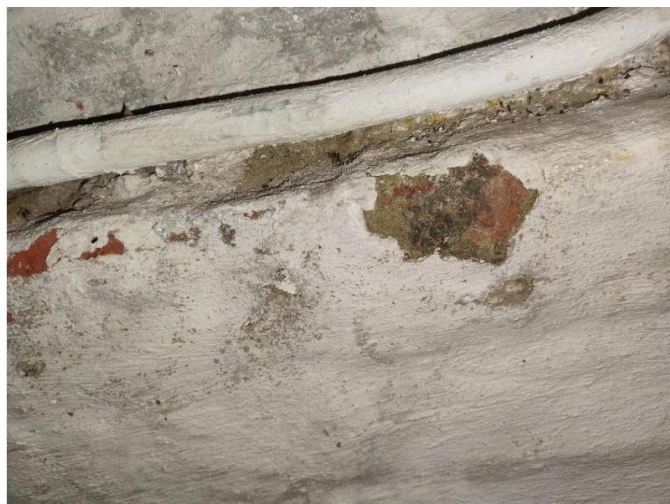
Beschrijving	Cementering binnentoepassing - kelder
Omgeving	Binnen
Primaire drager	Binnenwand
Bindmiddel van materiaal	Cement
Gebondenheid op basis van bindmiddel	Hecht
Hoeveelheid (gewicht - aantal)	<ul style="list-style-type: none">• 99,99 kg - 1 stuk
Totaal gewicht	99,99 kg
Identificatiemethode	Een monstername door de asbestdeskundige met laboanalyse door een asbestlabo.
Destructieve handeling voor identificatie	Nee
Opmerking	<p>De vermelde oppervlaktes en volumes betreffen een beredeneerde schatting. Er worden geen rechten verleend aan deze oppervlaktes/volumes. De dikte is een schatting die voorkomt uit de monsterplaatsen en is daarom niet altijd representatief.</p> <p>(staal genomen van twee plaatsen)</p>
