Asbestinventarisatetest

Lenneke Marelaan 40/091, 1932 Zaventem

Attestnummer : 20260402-000009.000

Uitgegeven op : 02.04.2026

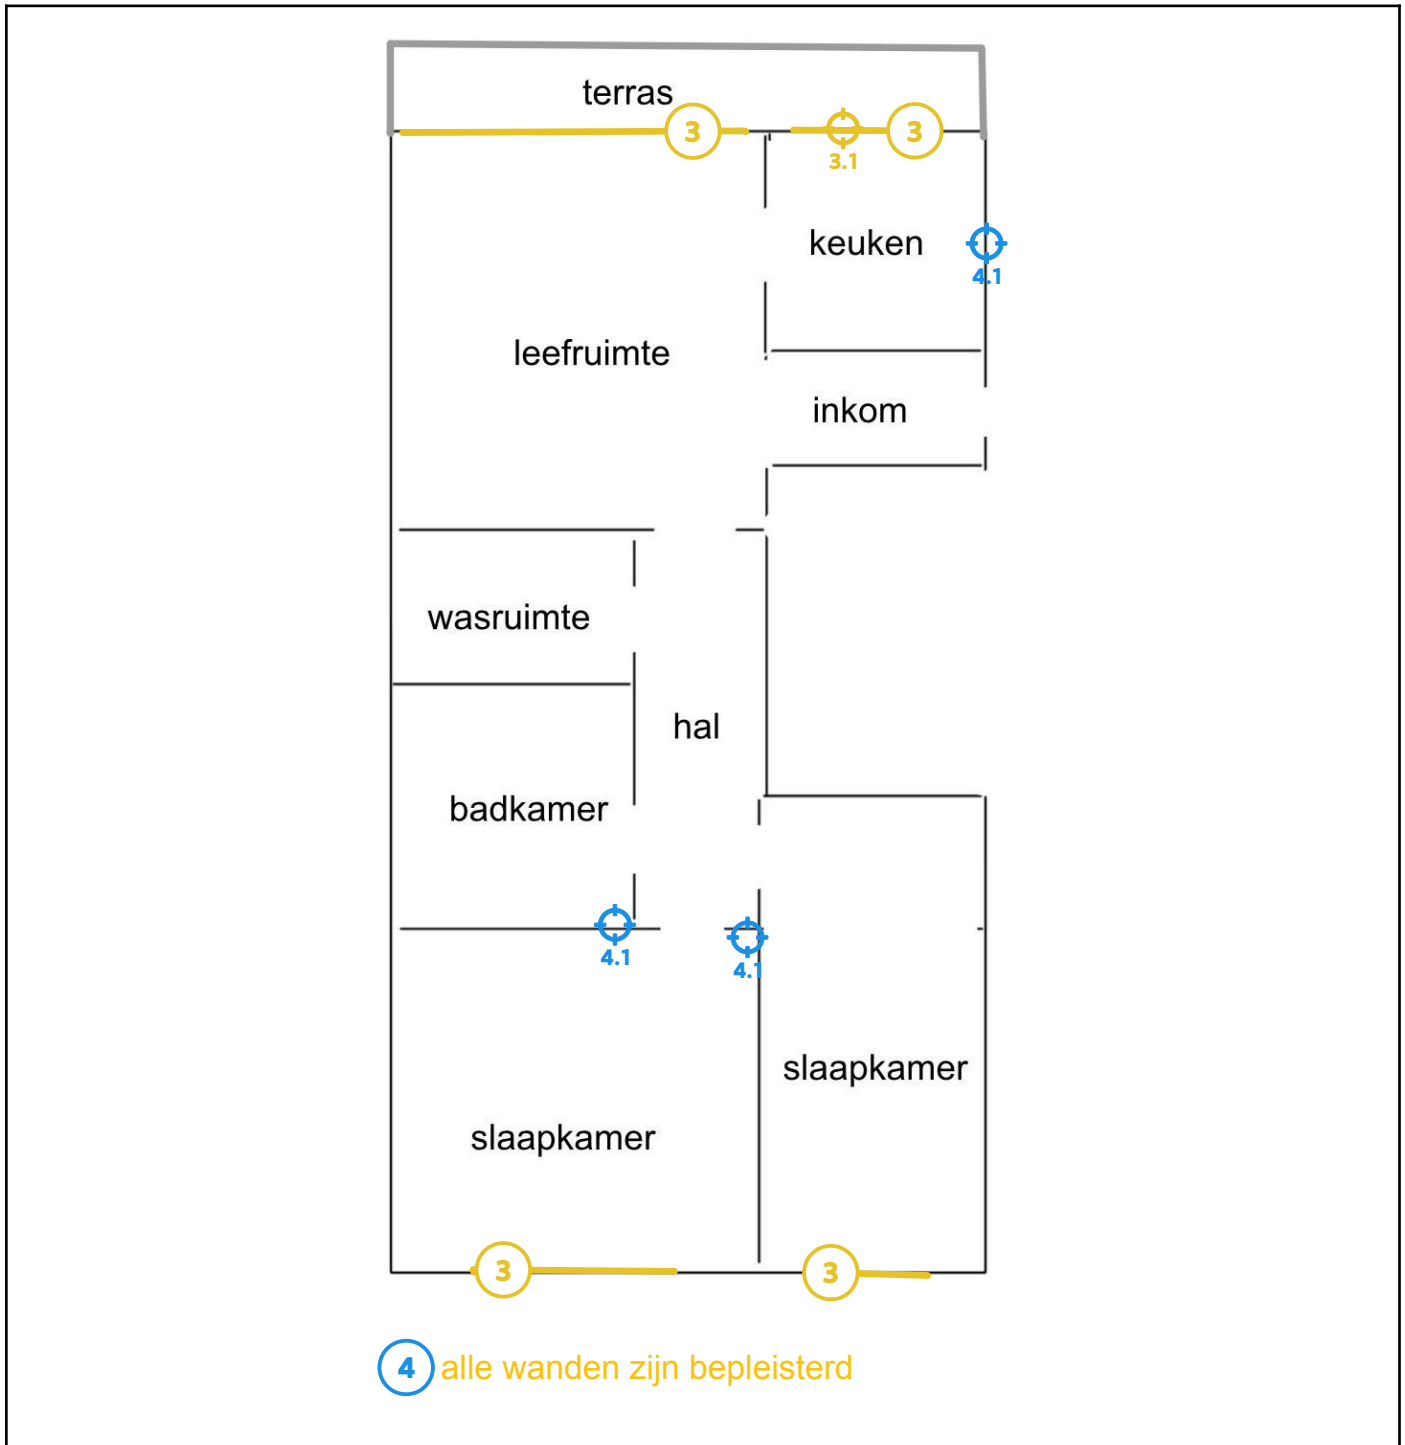
Plan 1.1: Appartement

Beschrijving	Type	Actie
3. Mastiek afdichting	Asbestmateriaal	Zorgvuldig beheren
3.1 Code: 26137/03	Puntmonster	-

4. * Pleisterwerk muren	Geen asbest	-
4.1 Code: 26137/01	Mengmonster	-

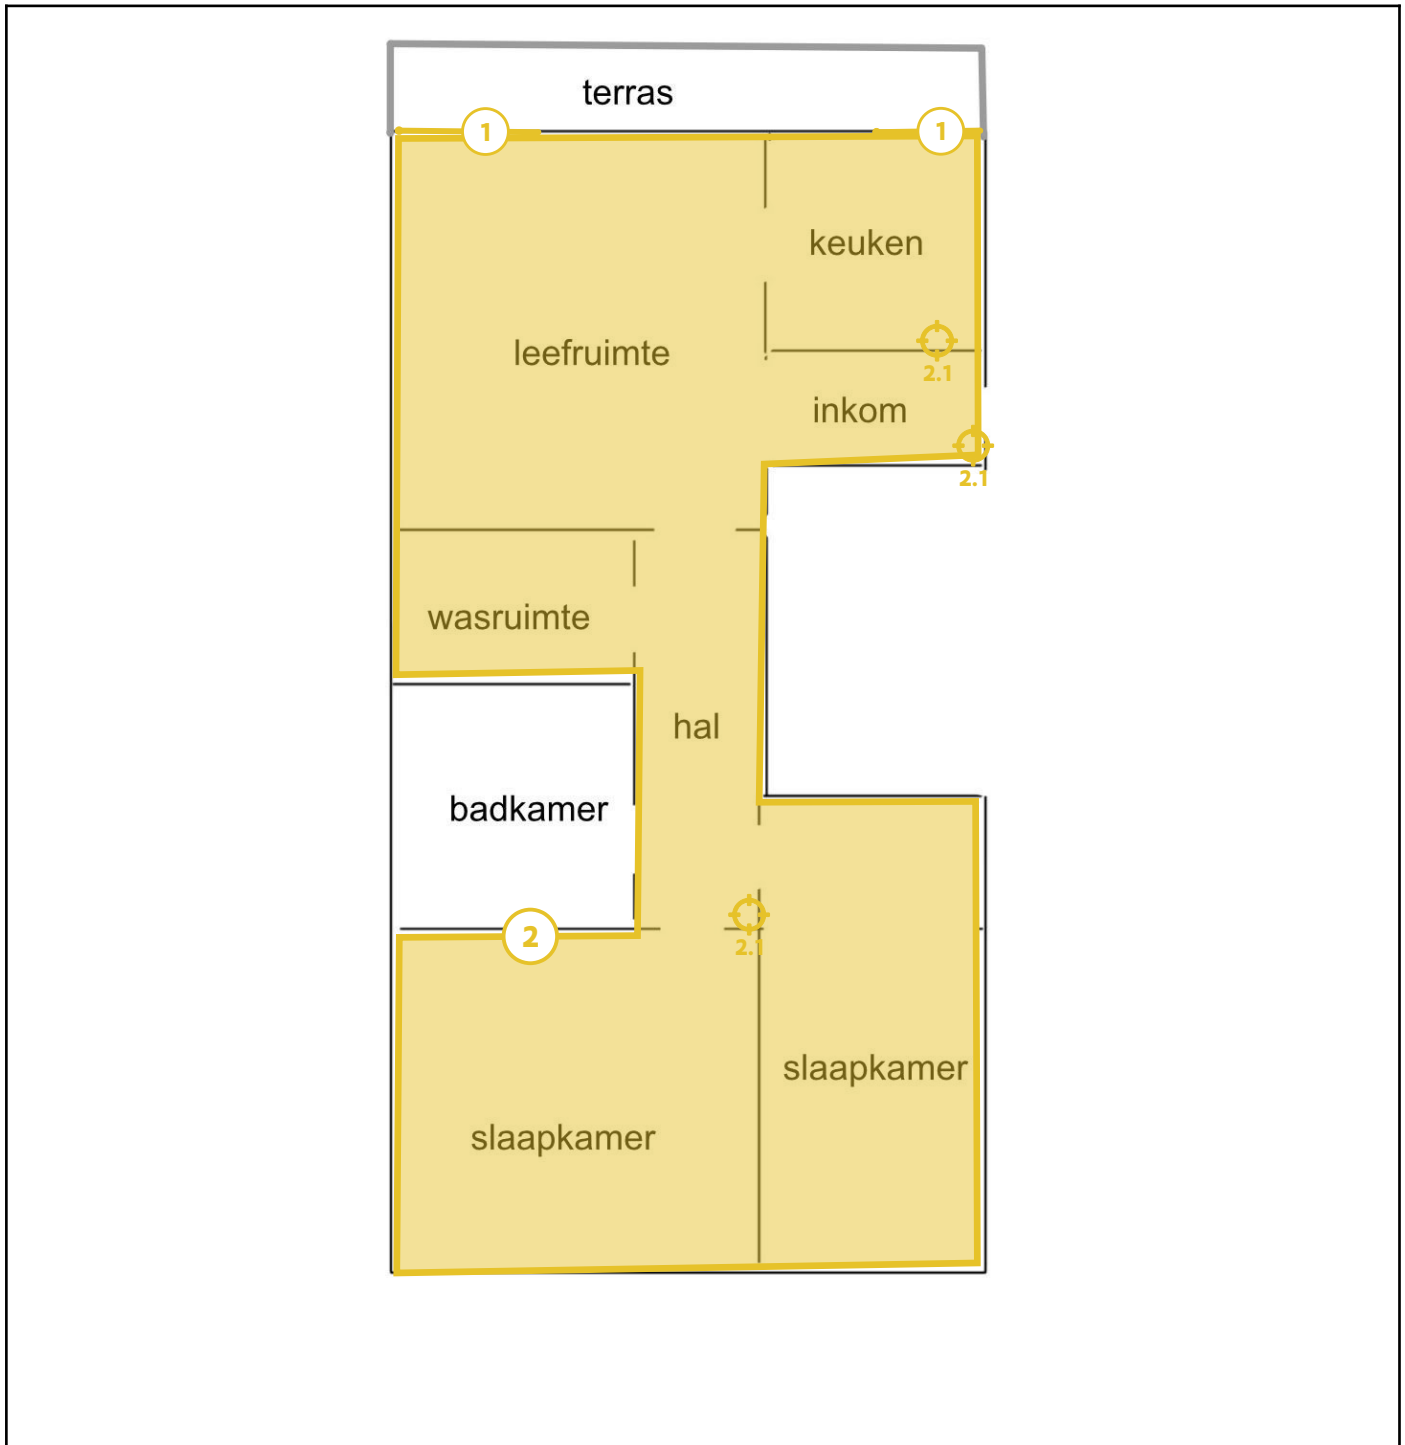
Plan 1.2: Appartement

Beschrijving	Type	Actie
1. vulpaneel (glassal)	Asbestmateriaal	Zorgvuldig beheren
2. * Pleisterwerk plafonds	Asbestmateriaal	Zorgvuldig beheren

2.1 Code: 26137/02	Mengmonster	-
--------------------	-------------	---

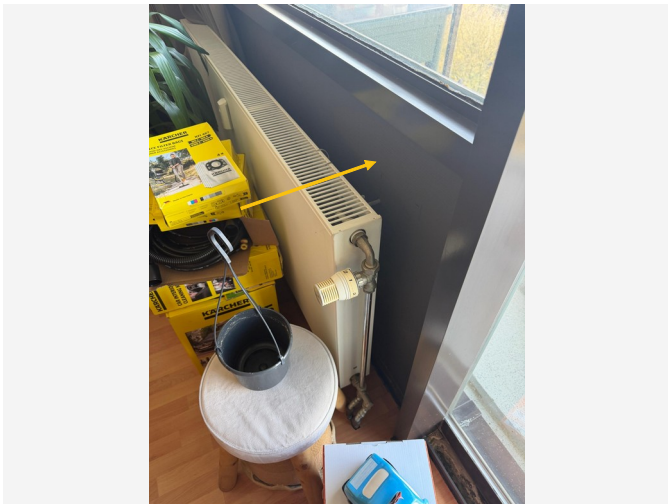
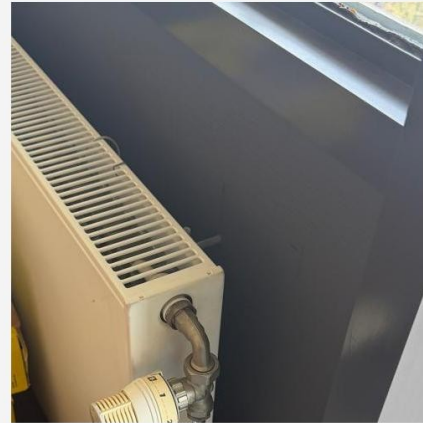
Eindbeoordeling materiaalrisico	Laag materiaalrisico en/of verlaagde kans op vezelvrijgave
---------------------------------	--

Gebondenheid	Categorie 1: hechtgebonden in oorsprong
Asbestsoort (vezeltype)	Crocidoliet aanwezig
Asbestconcentratie	Laag (< 50%)
Afschermingsgraad van het gehele materiaal	Geheel of deels vrij aan de binnenlucht, maar geen contact met binnenluchtstromen
Toestand van het materiaal	Onbeschadigd, niet verweerd

Beschrijving	vulpaneel (glassal)
Omgeving	Grenst aan binnen- en buitenlucht
Primaire drager	Wandopening verticaal (raam, deur, ...)
Asbestmateriaal	Plaat, paneel, tablet - Geëmailleerd, type Glasal
Bindmiddel van asbestmateriaal	Cement
Gebondenheid op basis van bindmiddel	Hecht
Hoeveelheid (oppervlakte - dikte - aantal)	• 1,50 m ² - 2,00 cm - 1 stuk
Totaal volume	0,03 m ³
Eenvoudig bereikbaar	Ja
Bevestigingswijze	• Geklemd
Identificatiemethode	De asbestdeskundige beoordeelt het materiaal als asbestverdacht en dus asbesthoudend, en dit zonder monstername. Motivatie: De monstername brengt andere schade aan dan schade die inherent is aan de monstername.
Destructieve handeling voor identificatie	Nee

- Zorg voor een veilig beheer. Vermijd het beschadigen van het asbestmateriaal. Controleer de toestand jaarlijks op wijzigingen.
- Voer bijkomende staalname(s) uit.

- Eenvoudige handelingen: mag via doe-het-zelf of door werknemer(s) met opleidingsattest eenvoudige handelingen
De techniek van de eenvoudige handelingen mag worden toegepast bij de verwijdering van deze toepassing .

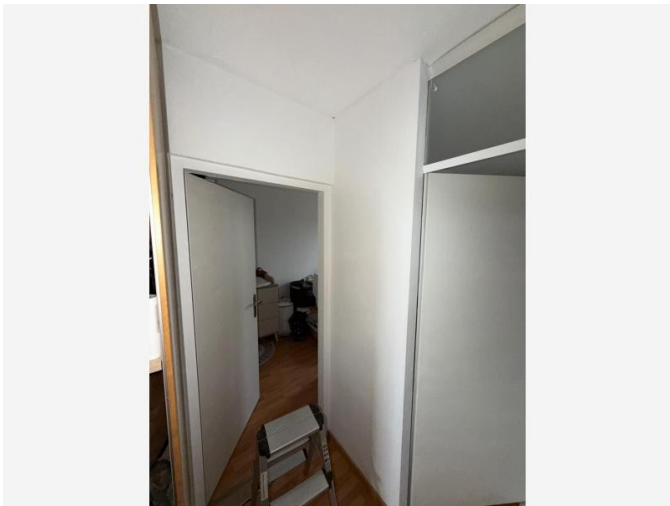
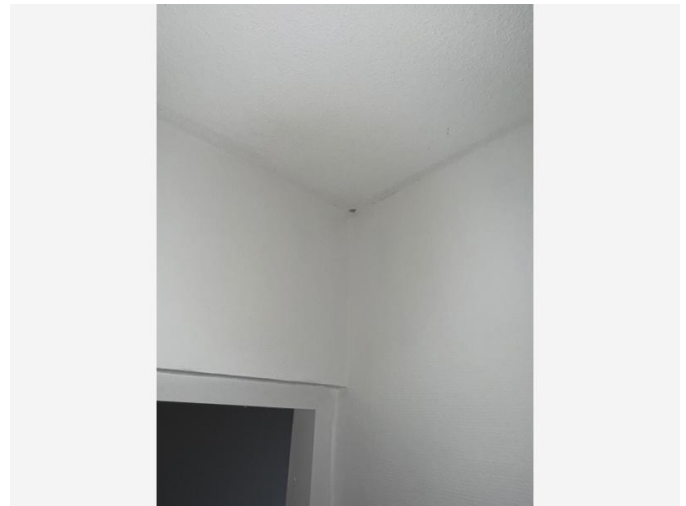
Eindbeoordeling materiaalrisico	Zeer laag materiaalrisico en/of zeer lage kans op vezelvrijgave
---------------------------------	---

Gebondenheid	Categorie 2: niet-hechtgebonden met matrix
Asbestsoort (vezeltype)	Alleen chrysotiel aanwezig
Asbestconcentratie	Laag (< 50%)
Afschermingsgraad van het gehele materiaal	Niet-stootvaste afscherming
Toestand van het materiaal	Onbeschadigd, niet verweerd

#	Type	Referentie	Resultaat
2.1	Mengmonster	26137/02	Chrysotiel

Beschrijving	* Pleisterwerk plafonds
Omgeving	Binnen
Primaire drager	Plafond
Asbestmateriaal	In-situ afwerkingslagen - Pleisterwerk (wand, plafond, ...)
Bindmiddel van asbestmateriaal	Gips - kalk
Gebondenheid op basis van bindmiddel	Niet-hechtgebonden
Hoeveelheid (oppervlakte - dikte - aantal)	• 70,00 m ² - 0,20 cm - 1 stuk
Totaal volume	0,14 m ³
Eenvoudig bereikbaar	Ja
Bevestigingswijze	• Verlijmd, ingegoten, versmeerd
Identificatiemethode	Een monstername door de asbestdeskundige met laboanalyse door een asbestlabo.
Destructieve handeling voor identificatie	Nee
Opmerking	Deze oppervlakte, volumes en gewichten zijn niet gemeten, maar geschat op basis van een benadering van het aanwezig pleisterwerk in alle plafonds (de opgegeven hoeveelheden mogen niet gebruikt worden als maatstaf van heffing).

- Zorg voor een veilig beheer. Vermijd het beschadigen van het asbestmateriaal. Controleer de toestand jaarlijks op wijzigingen.

- Hermetische zone (erkend asbestverwijderaar)
Dit betreft een niet-hechtgebonden binnentoepassing. Enkel verwijdering in hermetische zone door erkend verwijderaar mogelijk

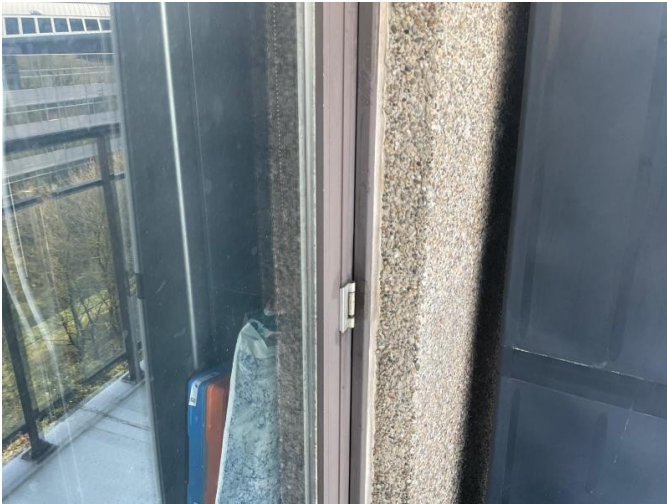
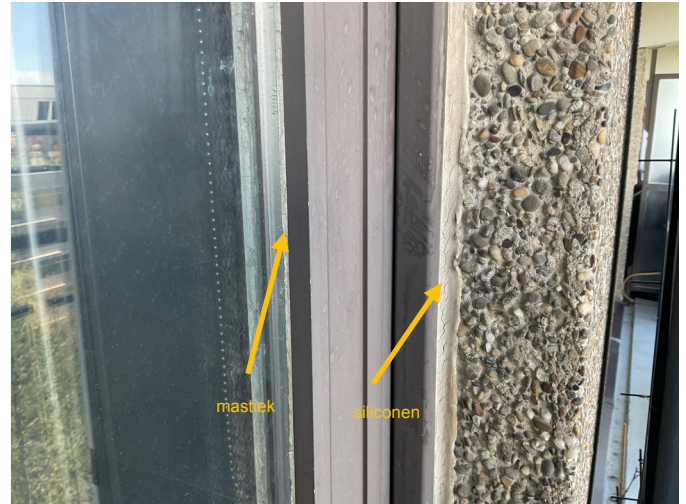
Eindbeoordeling materiaalrisico	Laag materiaalrisico en/of verlaagde kans op vezelvrijgave
---------------------------------	--

Gebondenheid	Categorie 1: hechtgebonden in oorsprong
Asbestsoort (vezeltype)	Alleen chrysotiel aanwezig
Asbestconcentratie	Laag (< 50%)
Afschermingsgraad van het gehele materiaal	Geheel of deels vrij aan de buitenlucht, maar geen contact met binnenlucht
Toestand van het materiaal	Licht beschadigd, licht verweerd. Intacte calciumsilicaatplaat of materiaal met categorie 3-gebondenheid

#	Type	Referentie	Resultaat
3.1	Puntmonster	26137/03	Chrysotiel

Beschrijving	Mastiek afdichting
Omgeving	Grenst aan binnen- en buitenlucht
Primaire drager	Wandopening verticaal (raam, deur, ...)
Asbestmateriaal	In-situ afwerkingslagen - Pasta, stopverf, voegsel, stopsel, vulsel, mastiek, katten, ...
Bindmiddel van asbestmateriaal	Kitten, mastiek, pasta
Gebondenheid op basis van bindmiddel	Hecht
Hoeveelheid (gewicht - aantal)	<ul style="list-style-type: none">• 0,50 kg - 1 stuk
Totaal gewicht	0,50 kg
Eenvoudig bereikbaar	Ja
Bevestigingswijze	<ul style="list-style-type: none">• Verlijmd, ingegoten, versmeerd
Identificatiemethode	Een monstername door de asbestdeskundige met laboanalyse door een asbestlabo.
Destructieve handeling voor identificatie	Nee

- Zorg voor een veilig beheer. Vermijd het beschadigen van het asbestmateriaal. Controleer de toestand jaarlijks op wijzigingen.

- Eenvoudige handelingen: enkel door erkend asbestverwijderaar
De techniek van de eenvoudige handelingen mag worden toegepast bij de verwijdering van deze toepassing .

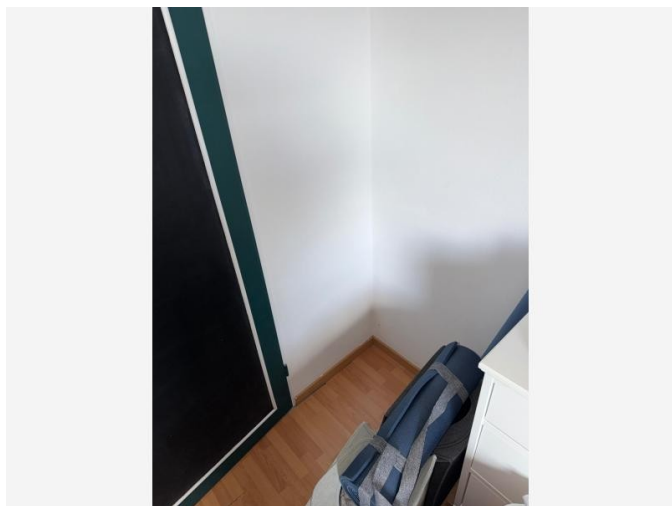
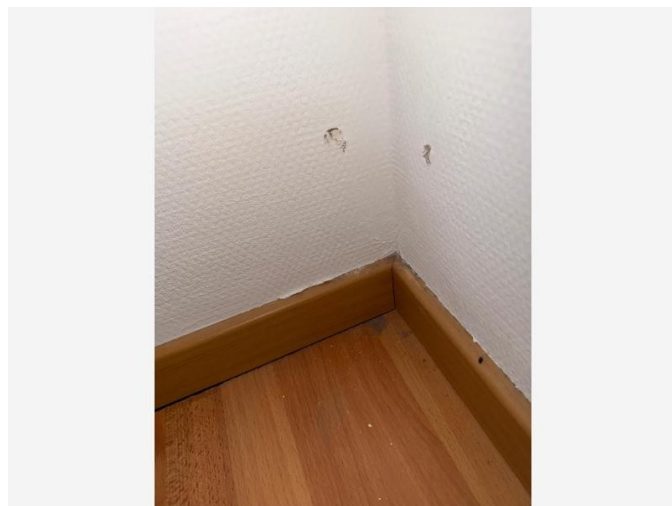
Fiche 4: * Pleisterwerk muren

Geen asbest

#	Type	Referentie	Resultaat
4.1	Mengmonster	26137/01	Geen asbest
