# Asbestinventarisatetest

Merksplasseweg 19, 2340 Beerse

Attestnummer : 20260407-000180.000

Uitgegeven op : 07.04.2026

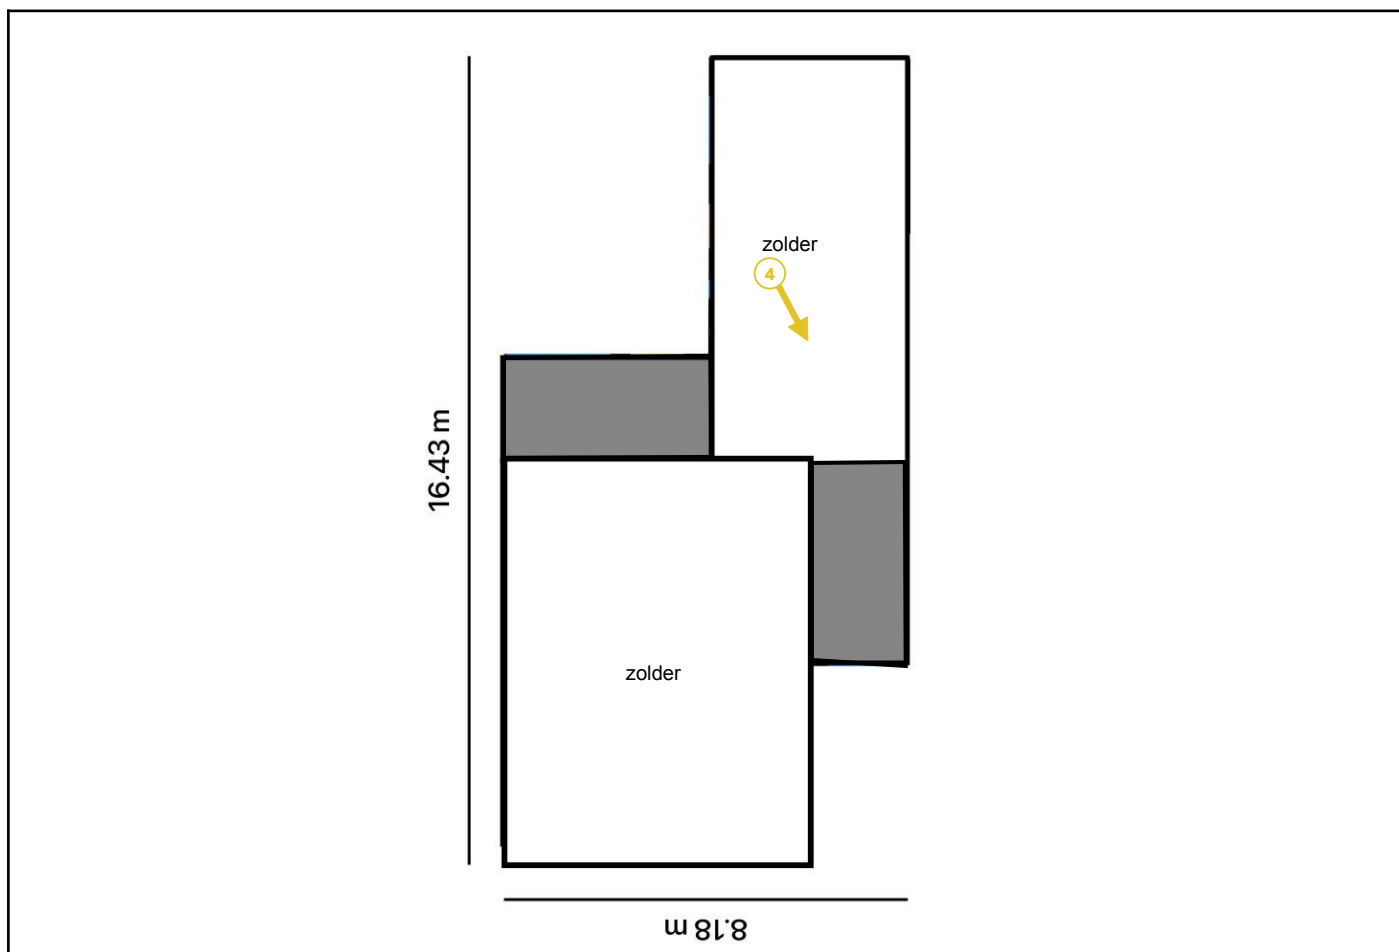
## Plan 1.8: Zolder

Beschrijving	Type	Actie
4. Bakeliet schakelaars/stopcontacten zolder	Asbestmateriaal	Zorgvuldig beheren

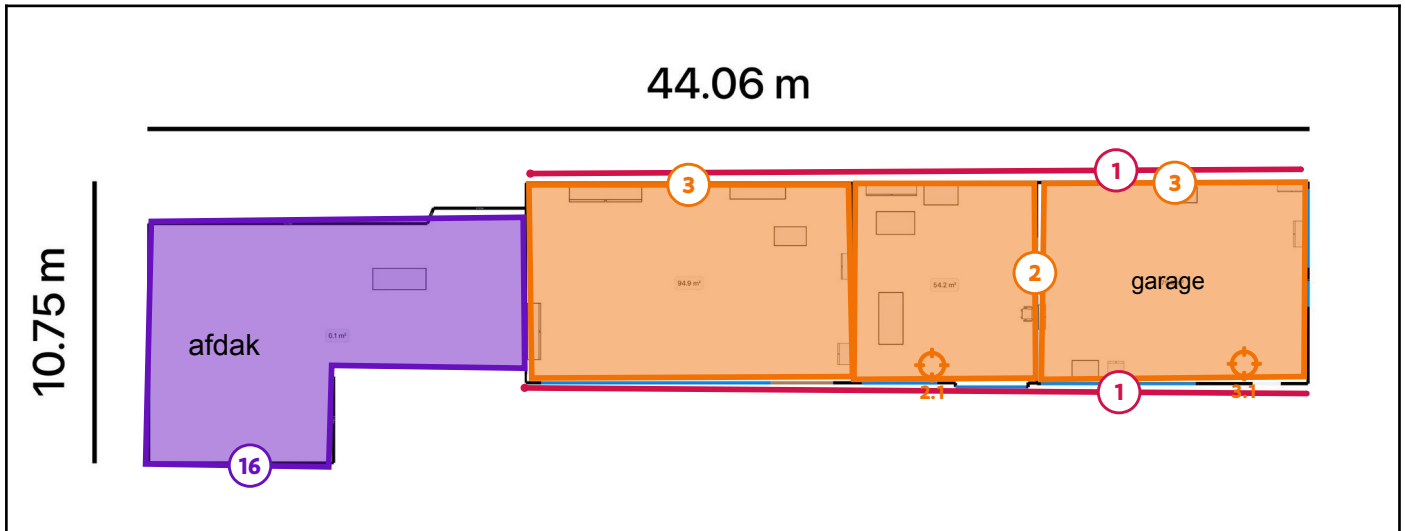
## Plan 2.2: Garage dakplan

Beschrijving	Type	Actie
1. Mos/sediment in de dakgoot	Asbestmateriaal	Dringend verwijderen
2. Golfplaten dak rood	Asbestmateriaal	Verwijderen
2.1 Code: 6	Puntmonster	-
3. Golfplaten dak grijs	Asbestmateriaal	Verwijderen
3.1 Code: 5	Puntmonster	-
16. Damwandplaten dak	Overige ruimte of materiaal	-

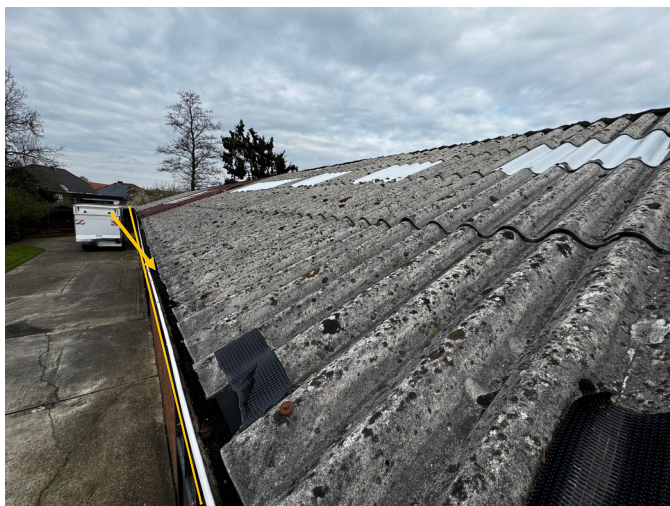
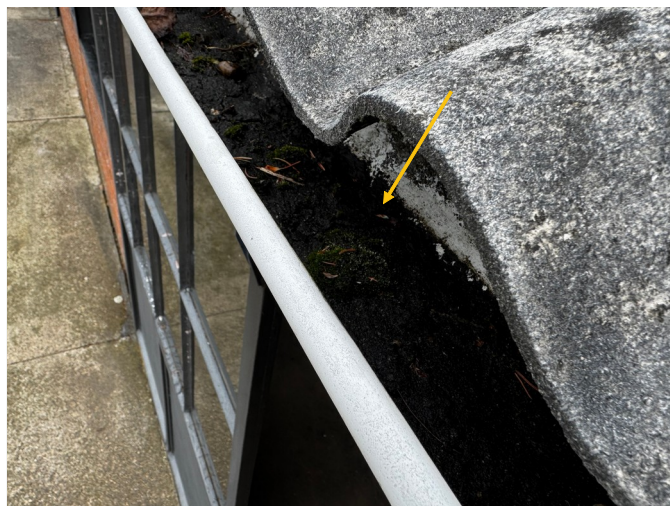
Het asbestmateriaal valt onder de mijlpaal van 2040.

**Dringend verwijderen**

Beschrijving	Mos/sediment in de dakgoot
Type afvalstof	Betreft resten (contaminatie) van verwerking of beschadiging
Type resten (contaminatie)	<ul style="list-style-type: none"><li>• Stof, deeltjes &lt; 4 mm, flinters, gruis (los, opliggend)</li><li>• Stof, deeltjes &lt; 4 mm, flinters, gruis (vermengd in materiaal)</li></ul>
Besmette materialen	<ul style="list-style-type: none"><li>• Organisch materiaal (mos, mest, vegetatie, ...)</li><li>• Sediment (dakgoot, afvoerbuis, regenwaterput, ...)</li></ul>
Bron van de resten	Asbesthoudend golfplaten dak
Omgeving	Buiten
Primaire drager	dakgoot
Gebondenheid resten	Niet hecht
Hoeveelheid (gewicht - aantal)	<ul style="list-style-type: none"><li>• 10,00 kg - 2 stuks</li></ul>
Totaal gewicht	20,00 kg
Eenvoudig bereikbaar	Ja
Identificatiemethode	De asbestdeskundige beoordeelt het materiaal als asbestverdacht en dus asbesthoudend, en dit zonder monstername.
Opmerking	De hoeveelheid is een zo nauwkeurig mogelijke opmeting. Hieraan kunnen evenwel geen rechten worden ontleend.

- Verwijder het asbestafval.

- Eenvoudige handelingen: mag via doe-het-zelf of door werknemer(s) met opleidingsattest eenvoudige handelingen  
Stofvorming dient vermeden te worden. Het gebruik van mechanische werktuigen (perslucht, hoge druk, gewone stofzuiger,....) is verboden.

Het is aangewezen deze toepassing te laten verwijderen door iemand met opleidingsattest éénvoudige handelingen of een erkend verwijderaar

Zorg voor gepaste persoonlijke beschermingsmiddelen: minimaal FFP3-mondmasker (EN 149), wegwerpoverall (minimaal Cat III, type 5/6), wegwerphandschoenen, overschoenen of afspoelbaar schoeisel.

Afval: Een recyclagepark aanvaardt geen niet-hechtgebonden asbestafval. Het niet- hechtgebonden asbestafval dubbel verpakt afvoeren via een geregistreerd asbestinzamelaar (link: OVAM Webloket Registraties) of via een erkende asbestverwijderaar (link:

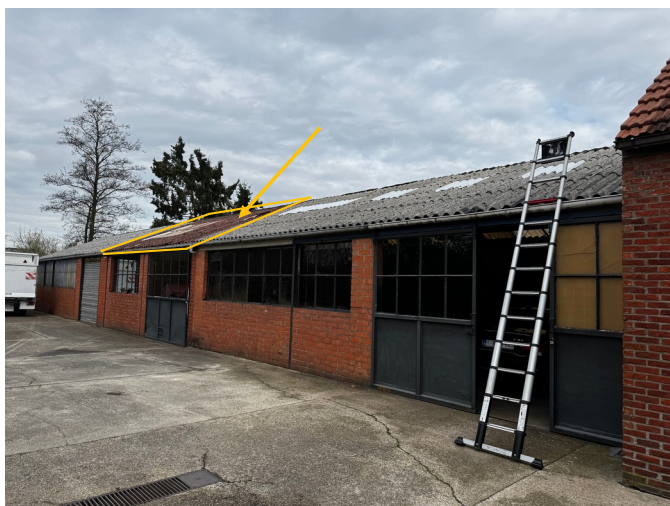
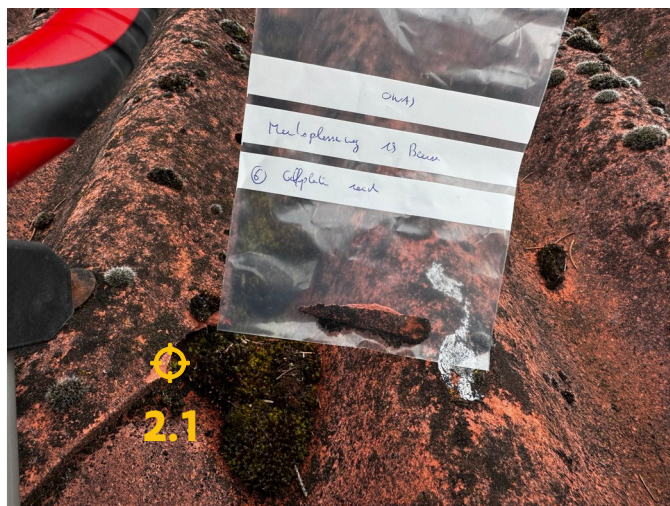
Het asbestmateriaal valt onder de mijlpaal van 2034.

Verwijderen

Verhoogd materiaalrisico en/of verhoogde kans op vezelvrijgave

Gebondenheid	Categorie 1: hechtgebonden in oorsprong
Asbestsoort (vezeltype)	Crocidoliet aanwezig
Asbestconcentratie	Laag (< 50%)
Afschermingsgraad van het gehele materiaal	Geheel of deels vrij aan de buitenlucht, maar geen contact met binnenlucht
Toestand van het materiaal	Matig beschadigd, matig verweerd

#	Type	Referentie	Resultaat
2.1	Puntmonster	6	Crocidoliet, Chrysotiel

- Verwijder dit asbestmateriaal zo snel mogelijk. Volg de toestand goed op.
- Hemelwater dat afspoelt van asbestcement daken of gevels kan asbestdeeltjes bevatten. Gebruik het enkel voor gesloten circuits (bv. spoelen toiletten). Reinig na het vervangen van het dak of de gevel de dakgoten en regenwaterput of -ton om asbesthoudend sediment of slib te verwijderen

- Eenvoudige handelingen: mag via doe-het-zelf of door werknemer(s) met opleidingsattest eenvoudige handelingen  
Als dit materiaal verwijderd kan worden zonder het te breken, te beschadigen... , dan mag met dit met eenvoudige handelingen.  
Vermijd stofvorming en stofverspreiding op elk moment van de werken. Bevochtig of fixeer het materiaal.  
Het gebruik van sneldraaiende werktuigen (boormachine, slijpschijf, hogedrukreiniger...) is verboden.  
Zorg voor gepaste persoonlijke beschermingsmiddelen: minimaal FFP3-mondmasker (EN 149), wegwerpoverall met kap (minimaal Cat III, type 5/6), wegwerphandschoenen en overschoenen of afspoelbaar schoeisel

Afval: particulieren kunnen dit verpakt aanbieden bij hun recyclagepark (raadpleeg de voorwaarden van uw recyclagepark). Bij verwijdering door een aannemer of erkend asbestverwijderaar staat die normaal zelf in voor de correcte afvoer van het afval.

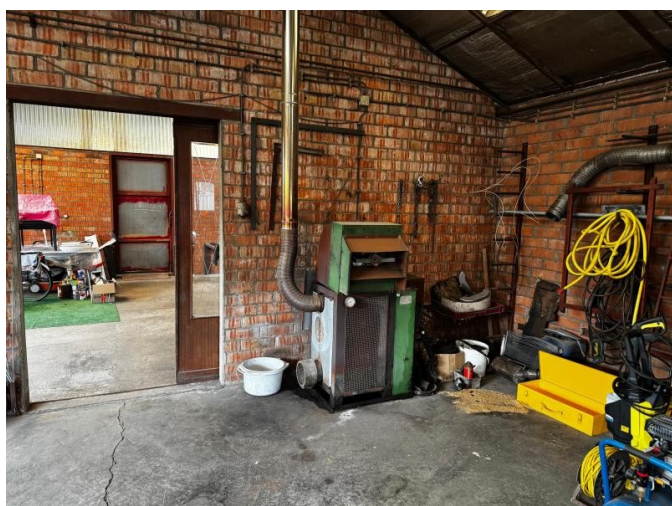
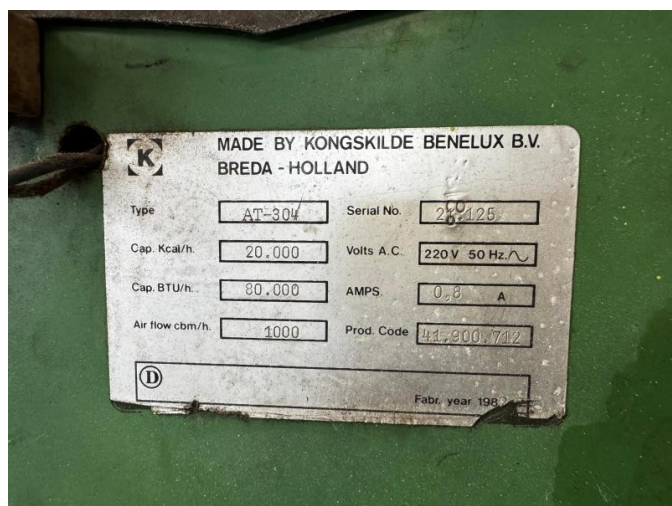
### Fiche 20: Verwarmingsketel garage bwj 1982 (niet waarneembare materialen)

Beschrijving	Notitie	Terug te vinden op plannen
Fiche 20: Verwarmingsketel garage bwj 1982 (niet waarneembare materialen)	De ketel met bouwjaar 1982 bevat mogelijk niet-waarneembare asbesthoudende pakkingen en/of elementen. Laat ze onderzoeken bij onderhoud of vervanging.	Plan 2.1: Garage
