# Asbestinventarisatetest

Steenbergstraat 39, 3078 Kortenberg

Attestnummer : 20251031-000114.000

Uitgegeven op : 31.10.2025

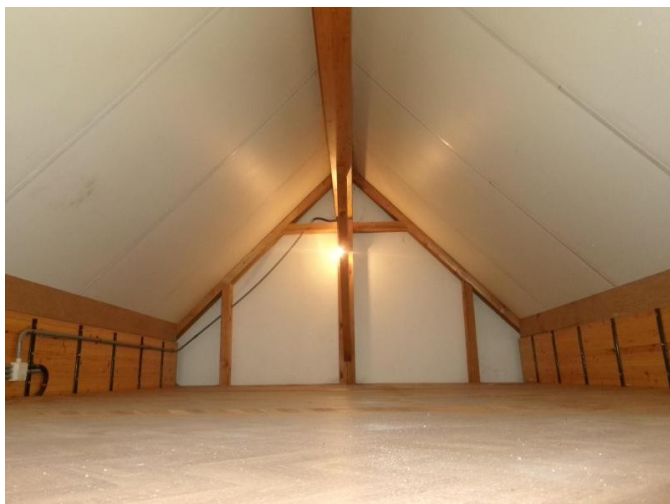
*Situeringfoto*

### Permanente beperking

**Reden:** Het onderzoek kan niet uitgevoerd worden binnen de bepalingen van de Welzijnswet

**Uitleg van de asbestdeskundige:** De hoogte van de zolder is lager dan 150 cm. Er is evenmin een trap aanwezig.

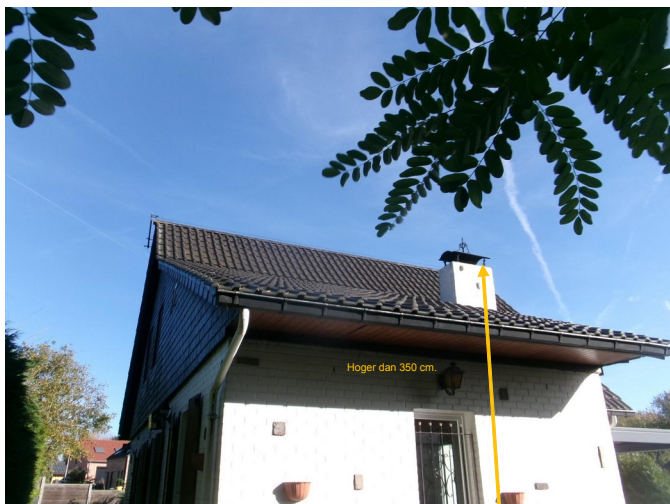
Situeringfoto

#### Tijdelijke beperking

**Reden:** Het te onderzoeken materiaal situeert zich hoger dan 3,50 m te rekenen vanaf een veilige ondergrond

**Uitleg van de asbestdeskundige:** Het rookgaskanaal is niet beoordeeld. Aan de binnenzijde is de kachel aangesloten. Aan de buitenzijde is het hoger dan 3,5 meter om de schoorsteen te inspecteren. Het is niet zichtbaar of er een asbestverdacht rookgaskanaal aanwezig is in de schoorsteen. Conform ons inspectieprotocol mogen wij een beperking inroepen voor hoogtes hoger dan 3,5 m. Indien men dit wil laten onderzoeken, dient er een nieuwe afspraak gemaakt te worden en moet er een hoogtewerker voorzien worden, evenals iemand die bevoegd is om deze te bedienen en eventueel een techniek die de al dan niet aanwezige schouwhoek kan afnemen en weer terugplaatsen.

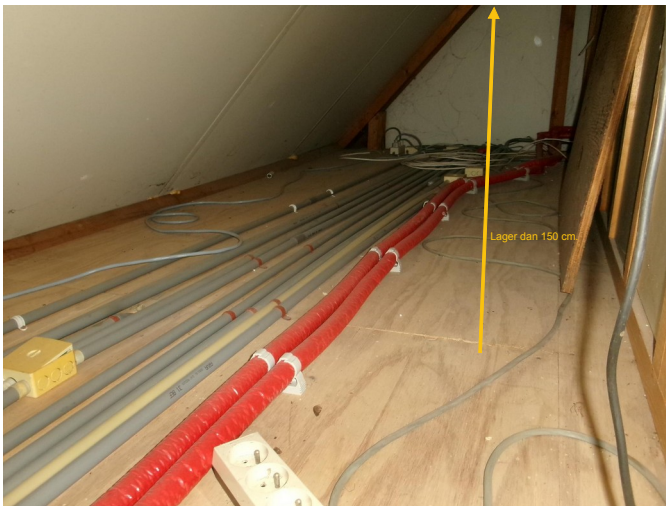
*Situeringfoto*

#### Permanente beperking

**Reden:** Het onderzoek kan niet uitgevoerd worden binnen de bepalingen van de Welzijnswet

**Uitleg van de asbestdeskundige:** De hoogte is lager dan 150 cm.

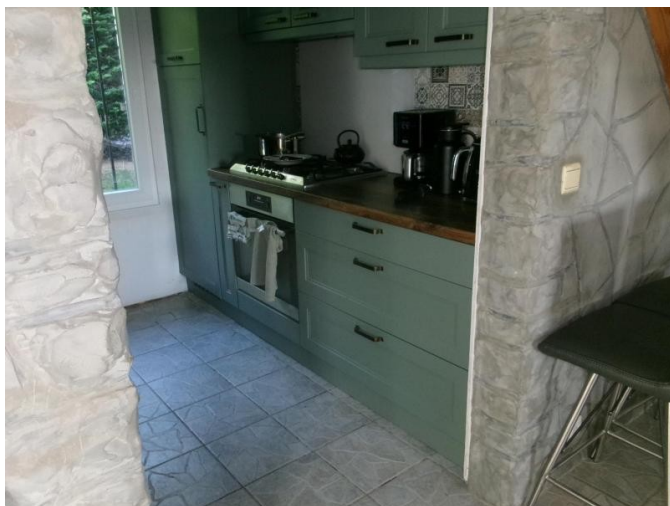
Situeringfoto

### Uitgesloten van inspectie

Bouwjaar: 2021

*Constructies gebouwd vanaf 2001 moeten niet onderzocht worden*

Opmerking	De ramen en de keuken zijn vernieuwd in 2021, de CV ketel is van 2018. De badkamer is eveneens recent vernieuwd.
-----------	--

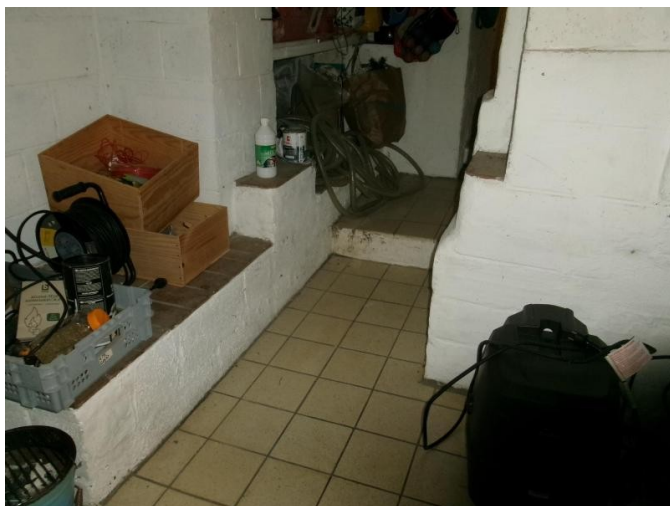
Vrije foto

Er zijn geen asbestverdachte materialen aangetroffen in de kelderruimte.

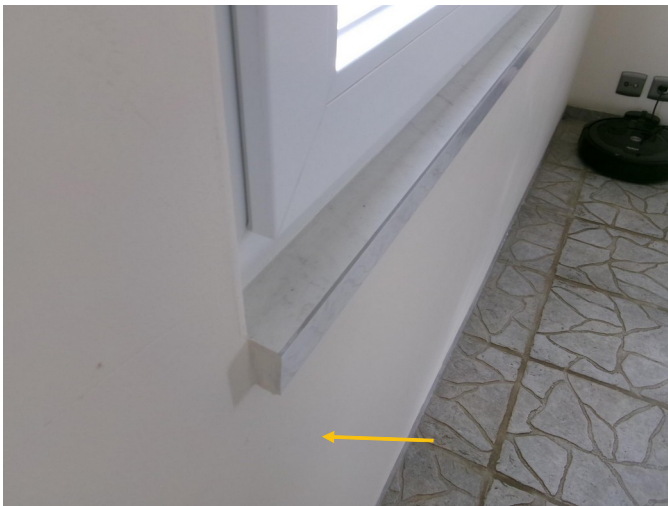
Vrije foto

Er werden voorzetwanden (valse muren) aangebracht. Als deskundige kan ik geen uitspraak doen over eventuele asbestverdachte toepassingen die aanwezig zijn of verborgen zitten achter de voorzetwanden. Bij renovaties, sloop of verbouwingen is het aan te raden een destructieve asbestinventaris op te stellen voor deze ruimtes.

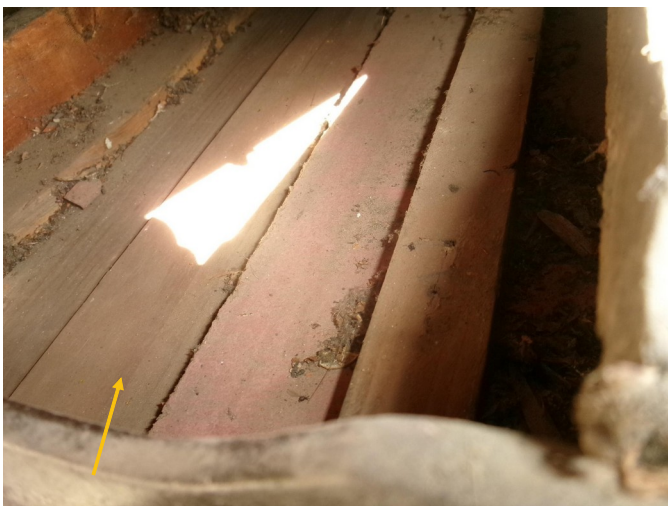
Vrije foto

Tijdens het onderzoek en de controle van het onderdak hebben we vastgesteld dat het uit een niet-asbestverdacht materiaal bestaat.

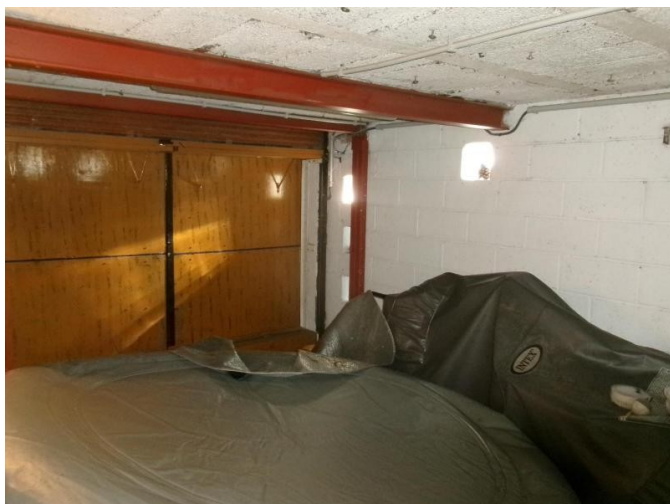
Vrije foto

Geen asbesthoudende materialen aangetroffen in de garage.

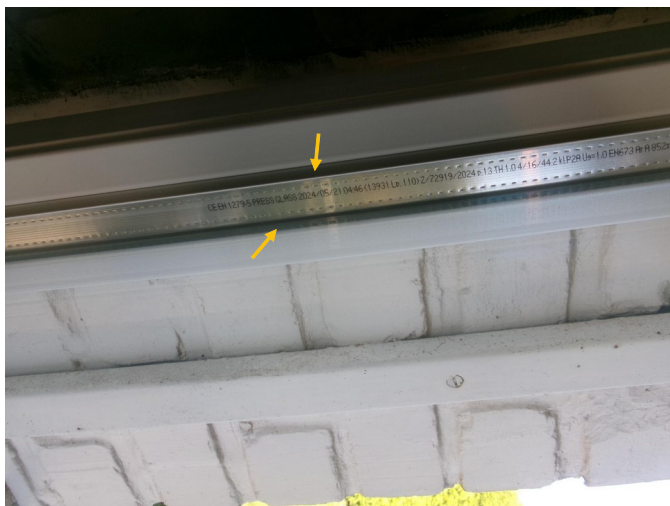
Vrije foto

De kit is niet verdacht, ze is recent, van rubber, zacht en soepel.

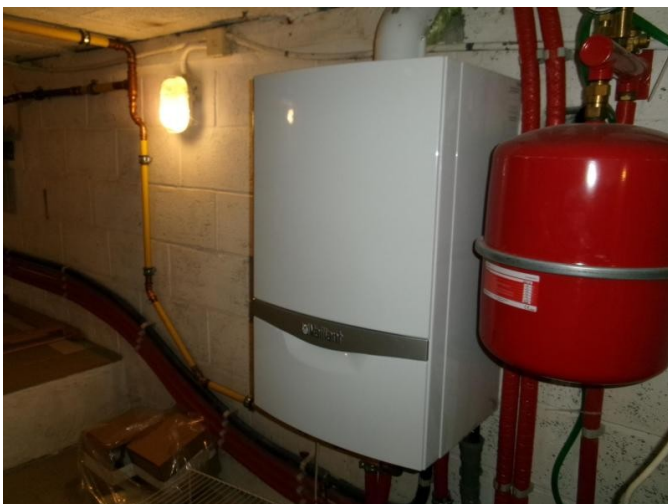
Vrije foto

Tijdens onze inspectie hebben we een bouwjaar kunnen achterhalen van de stookketel, door voorlegging van een factuur van het jaar 2018.

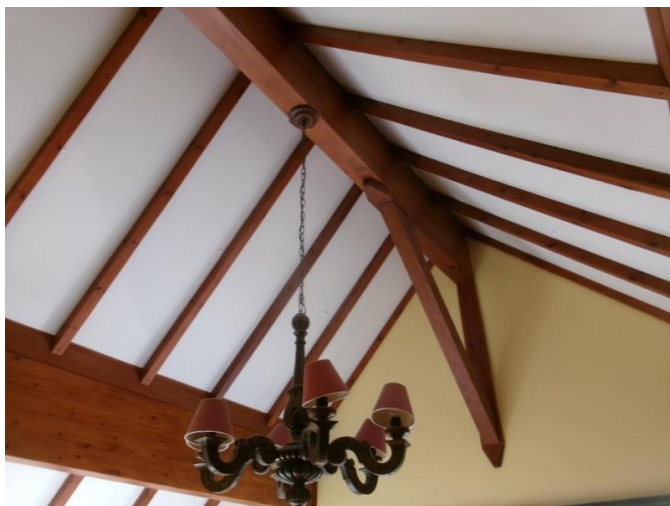
Vrije foto

Geen pleisterwerken aangetroffen in de woning.

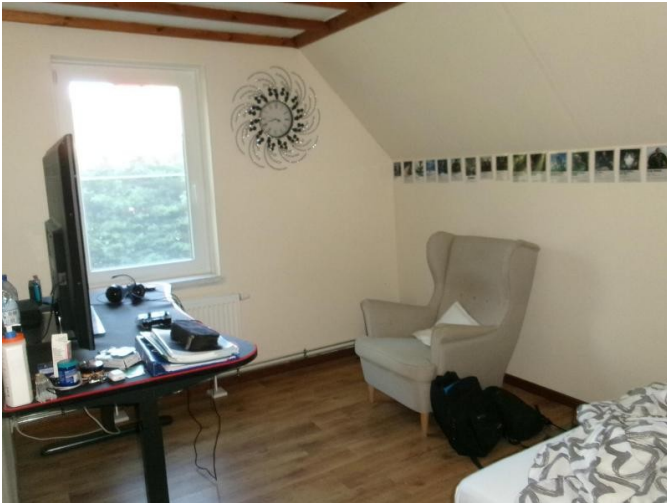
Vrije foto

Overeenkomstig het inspectieprotocol, opgesteld en opgelegd door OVAM, is het huidig onderzoek beperkt gebleven tot een visuele inspectie van alle zichtbare materialen op de dag van de inspectie. Onderliggende materialen kunnen niet nagekeken worden, dit omwille van de reden dat een niet-destructief onderzoek niet toegelaten is overeenkomstig het inspectieprotocol.

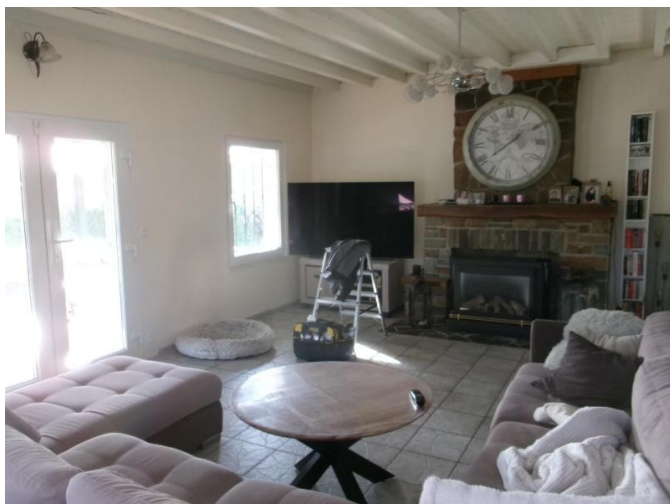
Vrije foto

Alle muren, vloeren en plafonds werden op regelmatige basis auditief geïnspecteerd, waarbij geen afwijkingen of onregelmatigheden werden vastgesteld.

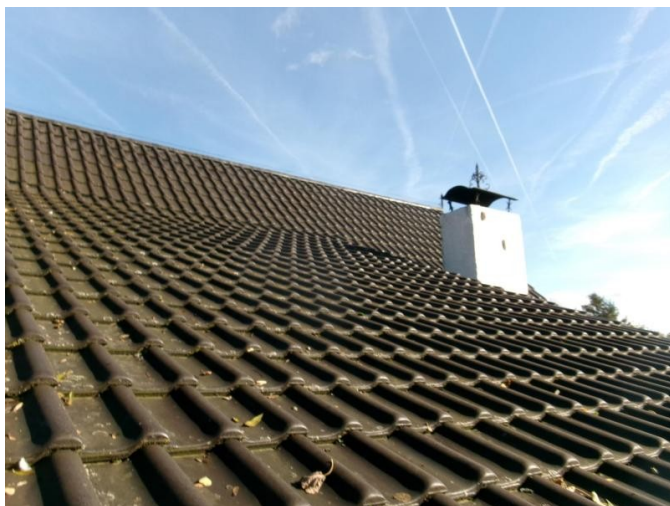
Vrije foto

Het dak is bedekt met dakpannen, deze zijn niet asbestverdacht.

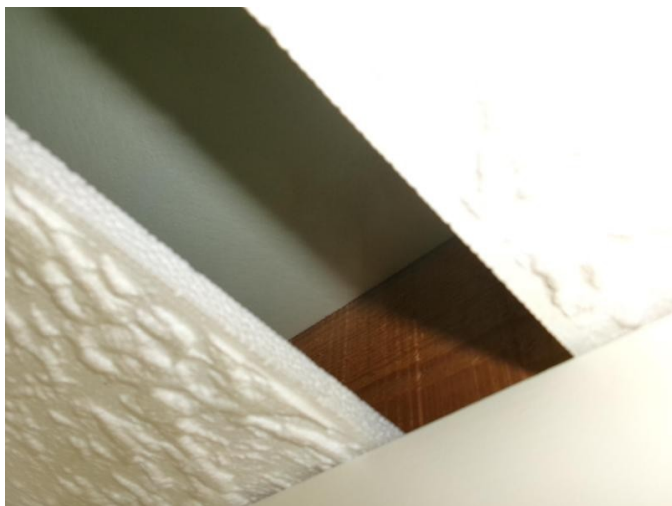
Vrije foto

De plafonds zijn gemaakt van niet-asbestverdachte materialen (bijvoorbeeld laminaat, gyproc, isomo ...), deze toepassingen zijn niet asbestverdacht. We hebben echter niet kunnen vaststellen of er mogelijk asbestverdachte of asbesthoudende materialen achter deze toepassingen aanwezig zijn. Bij renovatie of sloop is het aangeraden om een destructief onderzoek te laten uitvoeren van deze toepassingen.

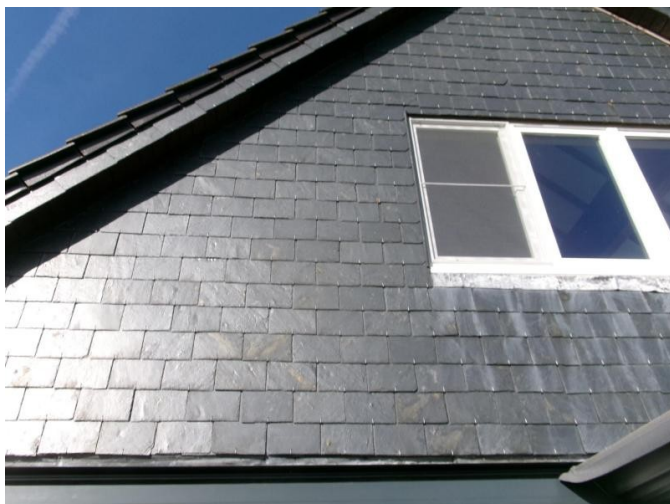
Vrije foto

De leien aan de zijgevel zijn natuurleien, deze zijn niet verdacht.

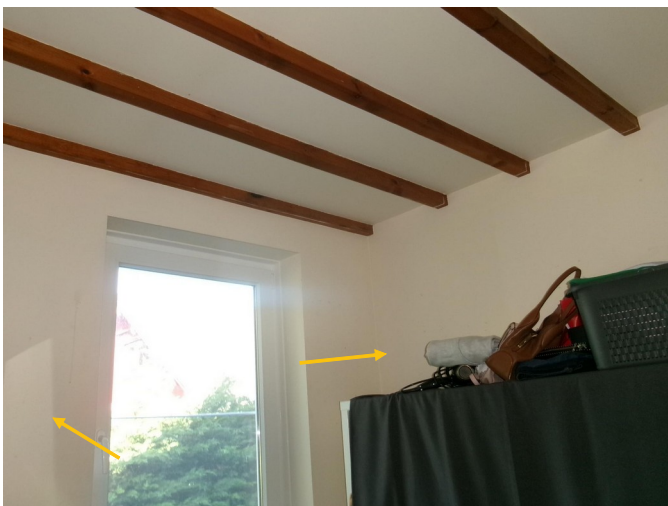
Vrije foto

Bij nader onderzoek kan de afsmeerlaag niet teruggevonden worden. Mogelijks is hier asbest in verwerkt. Bij een latere renovatie of verwijdering dient er, vooraleer dit materiaal verwijderd wordt, een labo onderzoek te gebeuren van de afsmeerlaag wanneer deze zichtbaar is geworden.

Identificatiemethode	De afsmeerlaag kan niet gelokaliseerd worden onder de verf of het behang.
----------------------	---

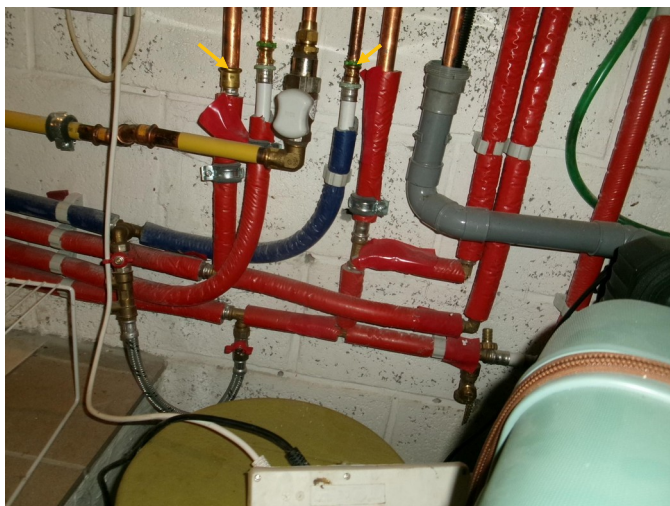
Vrije foto

De dichtingen bestaan uit geperste koppelingen. De isolatie bestaat uit nieuw materiaal samen geplaatst met de nieuwe CV ketel in 2018.
