# Asbestinventarisatetest

Boudewijnlaan 18, 1700 Dilbeek

Attestnummer : 20250513-000583.000

Uitgegeven op : 13.05.2025

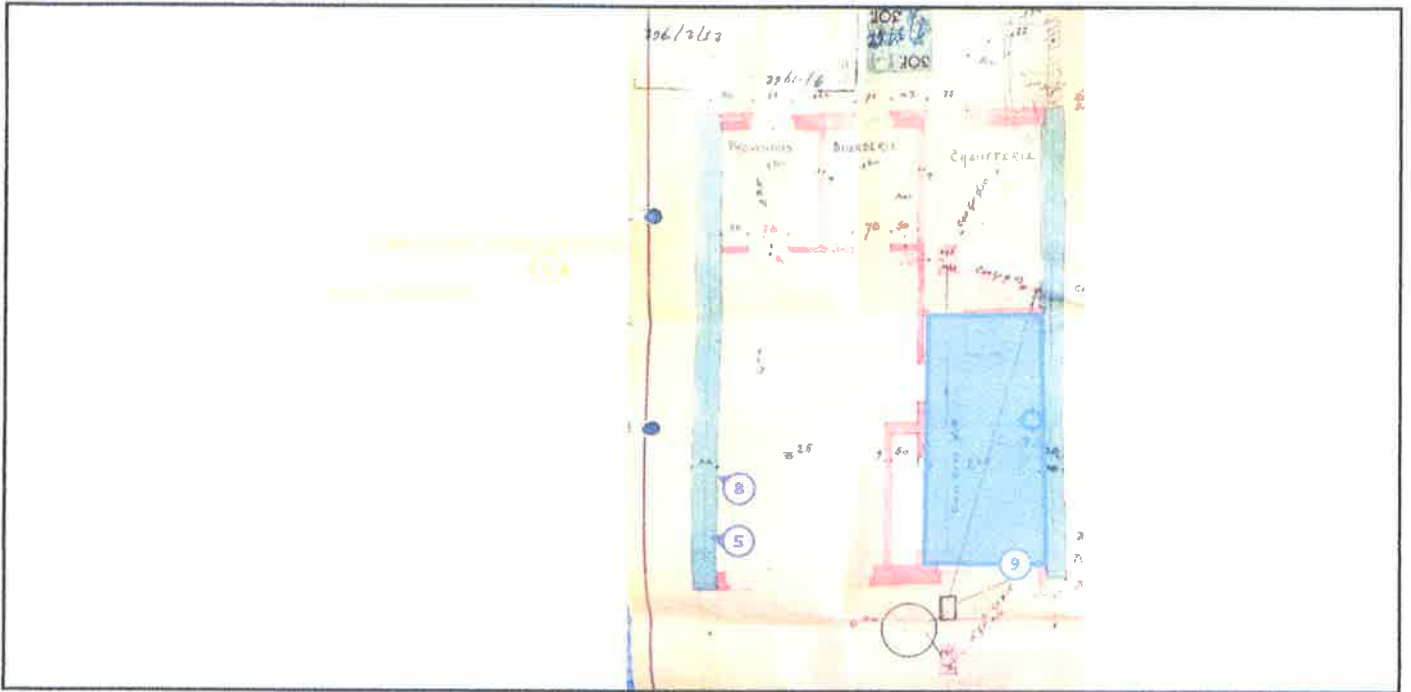
## Plan 1.2: Plan gelijkvloers

Beschrijving	Type	Actie
2. Elektrische schakelaars en stopcontacten	Asbestmateriaal	Verwijderen
5. Gasteller	Advies	-
8. Teller elektriciteit	Advies	-
9. Pleisterwerk plafond	Geen asbest	-
9.1 Code: 02	Mengmonster	-

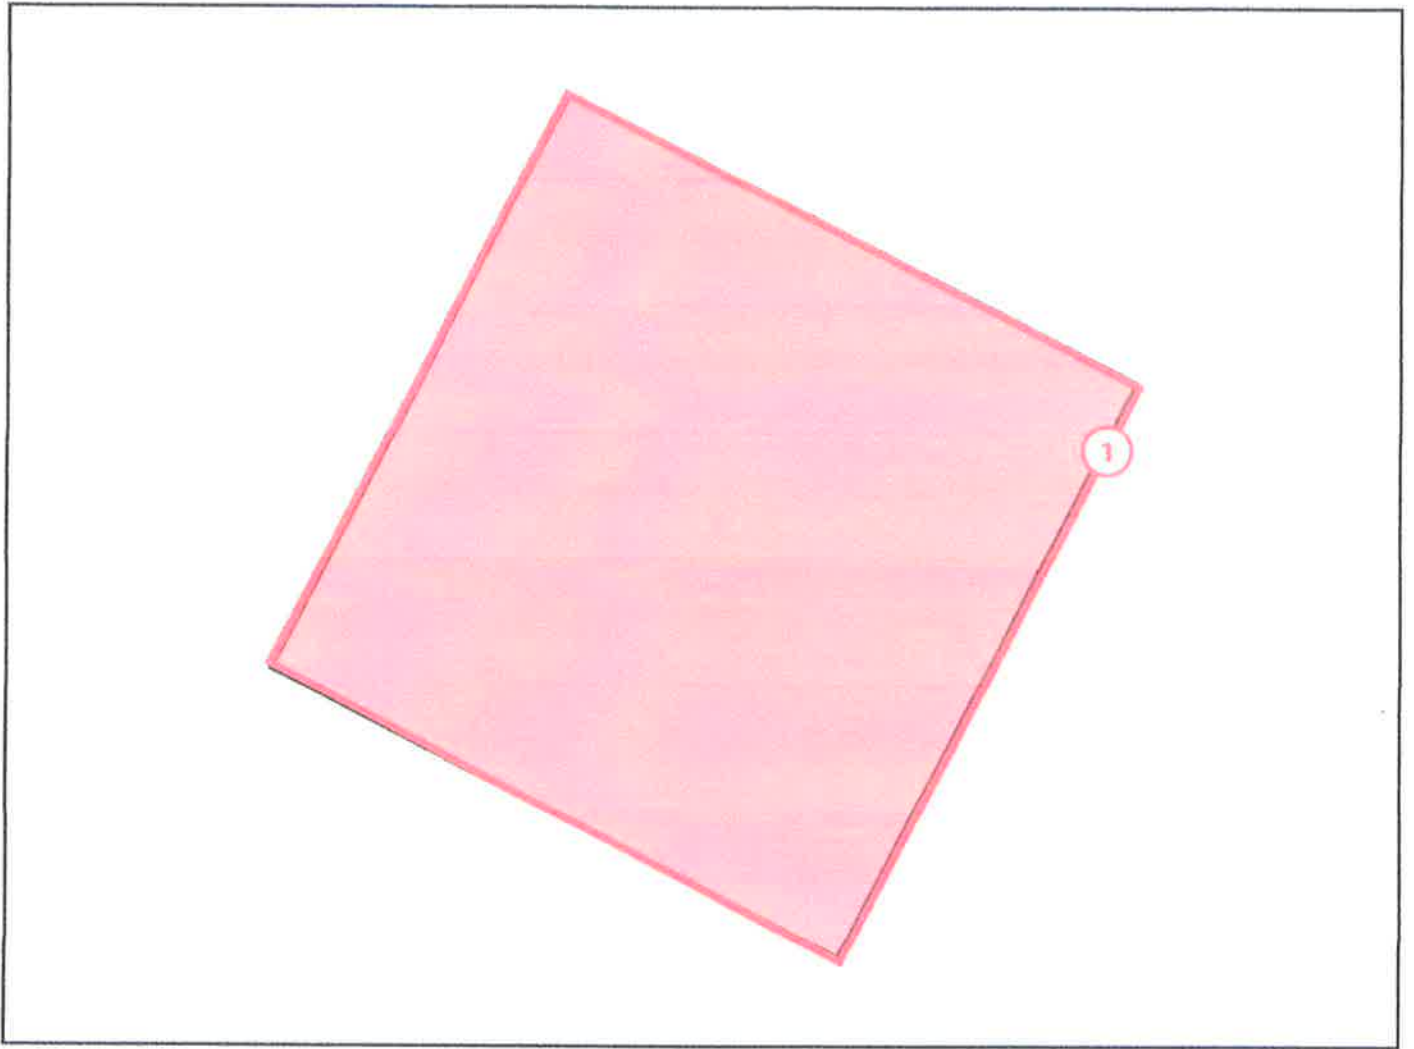
## Plan 2.1: Tuinhuis plan

Beschrijving	Type	Actie
1. Golfplaten tuinhuis	Asbestmateriaal	Dringend verwijderen

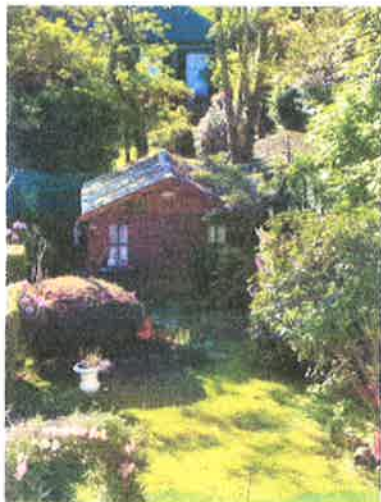
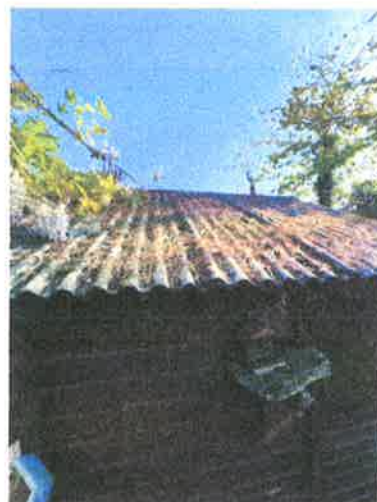
Het asbestmateriaal valt onder de mijlpaal van 2034.

Eindbeoordeling materiaalrisico

Hoog materiaalrisico en/of hoge kans op vezelvrijgave

Gebondenheid	Categorie 1: hechtgebonden in oorsprong
Asbestsoort (vezeltype)	Crocidoliet aanwezig
Asbestconcentratie	Laag (< 50%)
Afschermingsgraad van het gehele materiaal	Geheel of deels (ook) vrij aan de binnenlucht
Toestand van het materiaal	Matig beschadigd, matig verweerd

Beschrijving	Golfplaten tuinhuis
Omgeving	Grenst aan binnen- en buitenlucht
Primaire drager	Schuin dak
Asbestmateriaal	Dak- en gevelbekleding - Golfplaat
Bindmiddel van asbestmateriaal	Cement
Gebondenheid op basis van bindmiddel	Hecht
Hoeveelheid (oppervlakte - aantal)	<ul style="list-style-type: none"><li>• 12,00 m<sup>2</sup> - 1 stuk</li></ul>
Totale oppervlakte	12,00 m <sup>2</sup>
Eenvoudig bereikbaar	Ja
Bevestigingswijze	<ul style="list-style-type: none"><li>• Geklemd</li><li>• Geschroefd</li></ul>
Identificatiemethode	Vaststelling zonder monstername
Destructieve handeling voor identificatie	Nee

- Zorg voor een veilig beheer. Vermijd het beschadigen van het asbestmateriaal. Controleer de toestand jaarlijks op wijzigingen.
- Hemelwater dat afspoelt van asbestcement daken of gevels kan asbestdeeltjes bevatten. Gebruik het enkel voor gesloten circuits (bv. spoelen toiletten). Reinig na het vervangen van het dak of de gevel de dakgoten en regenwaterput of -ton om asbesthoudend sediment of slib te verwijderen
- Voer bijkomende staalname(s) uit.

- Eenvoudige handelingen: mag via doe-het-zelf of door werknemer(s) met opleidingsattest eenvoudige handelingen  
De toepassing mag zelf verwijderd worden onder de voorwaarden terug te vinden op:  
<https://ovam.vlaanderen.be/wie-mag-wat-verwijderen>

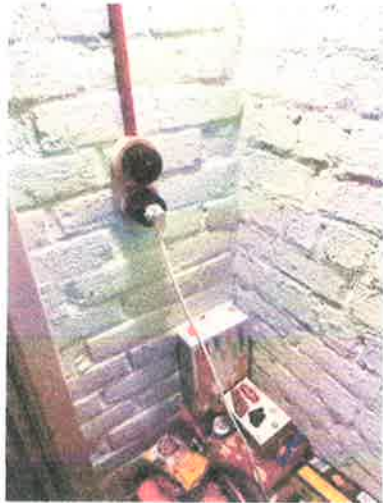
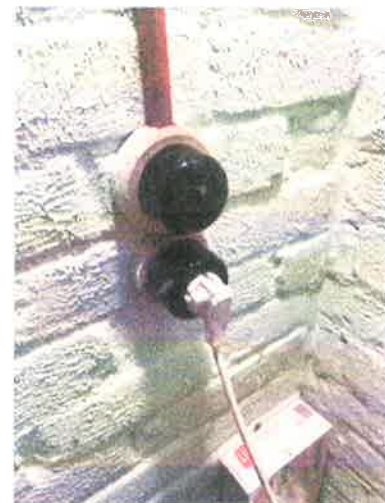
Het asbestmateriaal valt onder de mijlpaal van 2040.

**Eindbeoordeling materiaalarisico** Laag materiaalarisico en/of verlaagde kans op vezelvrijgave

<b>Gebondenheid</b>	Categorie 1: hechtgebonden in oorsprong
<b>Asbestsoort (vezeltype)</b>	Crocidoliet aanwezig
<b>Asbestconcentratie</b>	Laag (< 50%)
<b>Afschermingsgraad van het gehele materiaal</b>	Geheel of deels (ook) vrij aan de binnenlucht
<b>Toestand van het materiaal</b>	Onbeschadigd, niet verweerd

<b>Beschrijving</b>	Elektrische schakelaars en stopcontacten
<b>Omgeving</b>	Binnen
<b>Primaire drager</b>	Communicatie en elektrische infrastructuur en uitrusting
<b>Asbestmateriaal</b>	Plaat, paneel, tablet - Type Bakeliet
<b>Bindmiddel van asbestmateriaal</b>	Kunststof of -hars
<b>Gebondenheid op basis van bindmiddel</b>	Hecht
<b>Hoeveelheid (oppervlakte - dikte - aantal)</b>	• 0,10 m <sup>2</sup> - 0,10 cm - 5 stuks
<b>Totaal volume</b>	< 0,001 m <sup>3</sup>
<b>Eenvoudig bereikbaar</b>	Ja
<b>Bevestigingswijze</b>	• Geschroefd
<b>Identificatiemethode</b>	Vaststelling zonder monstername
<b>Destructieve handeling voor identificatie</b>	Nee

- Zorg voor een veilig beheer. Vermijd het beschadigen van het asbestmateriaal. Controleer de toestand jaarlijks op wijzigingen.
- Voer bijkomende staalname(s) uit.

- Eenvoudige handelingen: mag via doe-het-zelf of door werknemer(s) met opleidingsattest eenvoudige handelingen  
De toepassing mag zelf verwijderd worden onder de voorwaarden terug te vinden op:  
<https://ovam.vlaanderen.be/wie-mag-wat-verwijderen>

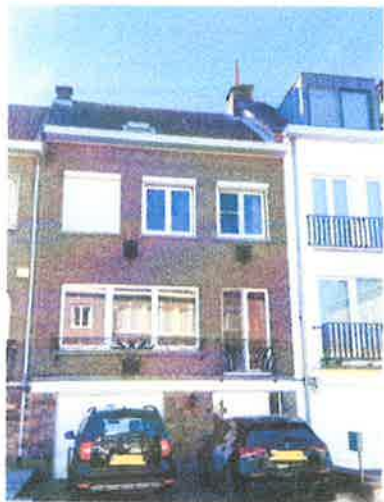
Situering foto

**Reden:** Het te onderzoeken materiaal situeert zich hoger dan 3,50 m te rekenen vanaf een veilige ondergrond

**Uitleg van de asbestdeskundige:** Het te onderzoeken materiaal situeert zich hoger dan 3,50 m te rekenen vanaf een veilige ondergrond

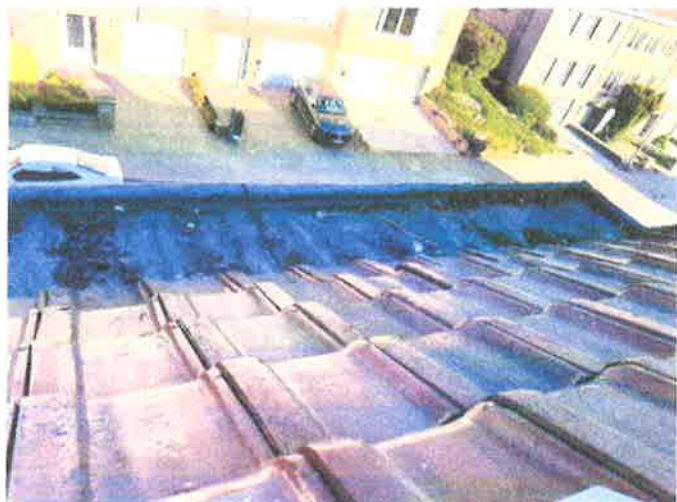
Situeringfoto

**Reden:** Het te onderzoeken materiaal situeert zich hoger dan 3,50 m te rekenen vanaf een veilige ondergrond

**Uitleg van de asbestdeskundige:** Het te onderzoeken materiaal situeert zich hoger dan 3,50 m te rekenen vanaf een veilige ondergrond

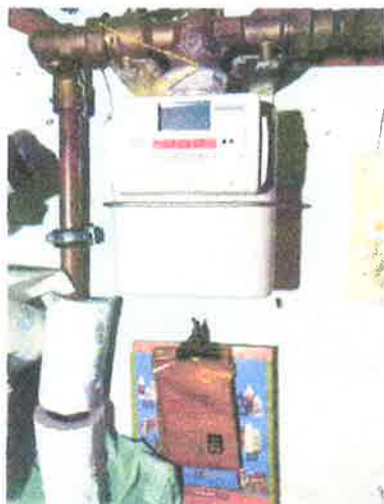
Gasteller dateert van na 2001

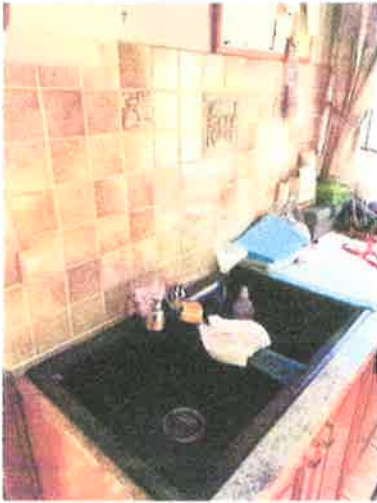
Tegellijm kan mogelijk asbesthoudend zijn. Deze kon niet bemonsterd worden in het kader van het niet-destructief onderzoek. Indien bij renovatie of werken deze tegellijmlaag bloot komt te liggen, is het aangeraden de lijmlaag te bemonsteren.

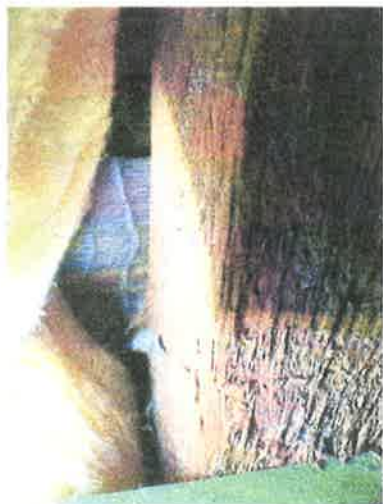
Geen asbesthoudend onderdak aanwezig op basis van niet destructief onderzoek

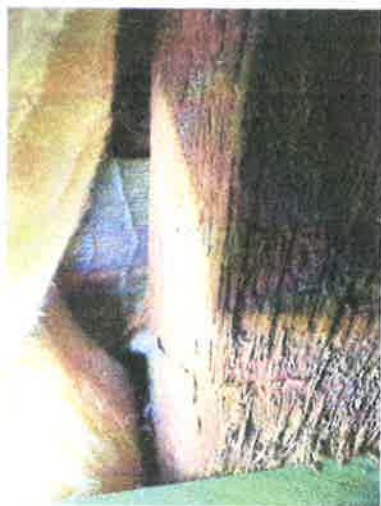
Geen asbesthoudend onderdak aanwezig op basis van niet destructief onderzoek

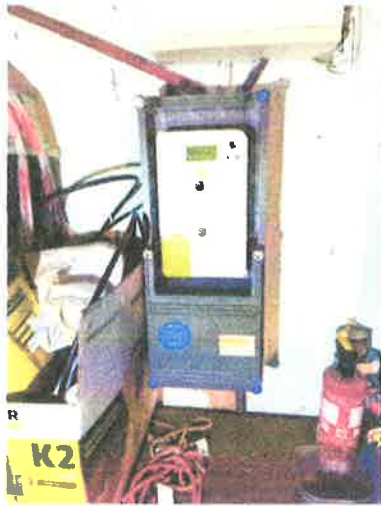
Elektrische meter

Teller elektriciteit dateert van na 2001

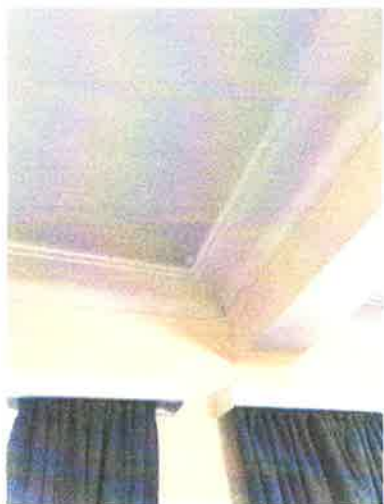
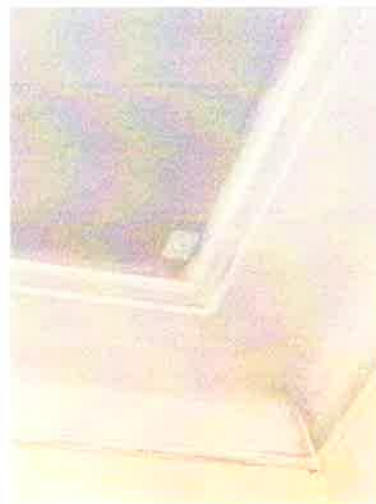
## Fiche 9: Pleisterwerk plafond

Geen asbest

#	Type	Referentie	Resultaat
9.1	Mengmonster	02	Geen asbest

<b>Beschrijving</b>	Pleisterwerk plafond
<b>Omgeving</b>	Binnen
<b>Primaire drager</b>	Plafond
<b>Bindmiddel van materiaal</b>	Gips - kalk
<b>Gebondenheid op basis van bindmiddel</b>	Niet-hechtgebonden
<b>Hoeveelheid (oppervlakte - dikte - aantal)</b>	• 85,00 m <sup>2</sup> - 0,50 cm - 1 stuk
<b>Totaal volume</b>	0,425 m <sup>3</sup>
<b>Identificatiemethode</b>	Vaststelling met monstername
<b>Destructieve handeling voor identificatie</b>	Nee
<b>Opmerking</b>	Geschatte oppervlakte trappenhal: bemonsterd individuele ruimte: bemonsterd in woonkamer natte ruimte: bemonsterd in badkamer stookruimte: geen pleisterwerk aanwezig Vals plafonds in gipskarton op zolder

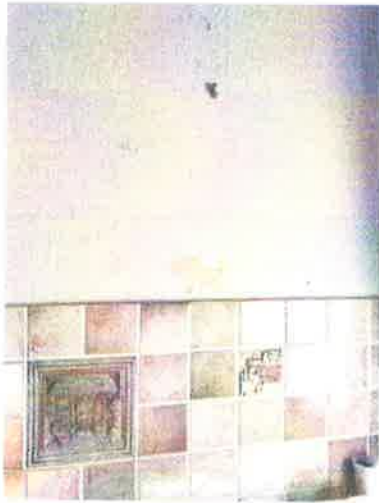
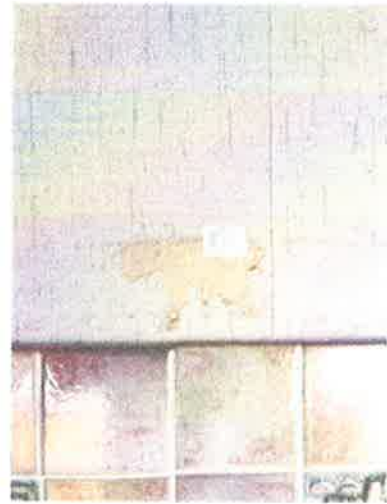
Geen asbest

#	Type	Referentie	Resultaat
10.1	Mengmonster	01	Geen asbest

<b>Beschrijving</b>	Pleisterwerk muur
<b>Omgeving</b>	Binnen
<b>Primaire drager</b>	Binnenwand
<b>Bindmiddel van materiaal</b>	Gips - kalk
<b>Gebondenheid op basis van bindmiddel</b>	Niet-hechtgebonden
<b>Hoeveelheid (oppervlakte - dikte - aantal)</b>	• 135,00 m <sup>2</sup> - 0,50 cm - 1 stuk
<b>Totaal volume</b>	0,675 m <sup>3</sup>
<b>Identificatiemethode</b>	Vaststelling met monstername
<b>Destructieve handeling voor identificatie</b>	Nee
<b>Opmerking</b>	Geschatte oppervlakte trappenhal: bemonsterd individuele ruimte: bemonsterd in woonkamer natte ruimte: bemonsterd in keuken stookruimte: geen pleisterwerk aanwezig
