Asbestinventarisatetest

Tulpenstraat 6/1, 2340 Beerse

Attestnummer : 20251127-000295.000

Asbestveilig (maar niet asbestvrij)

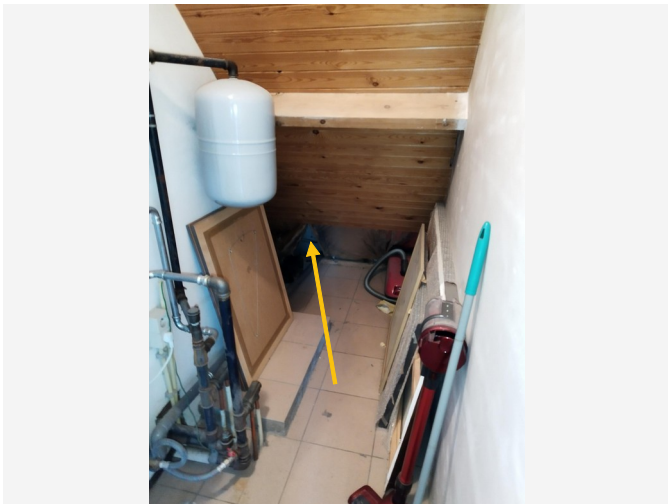
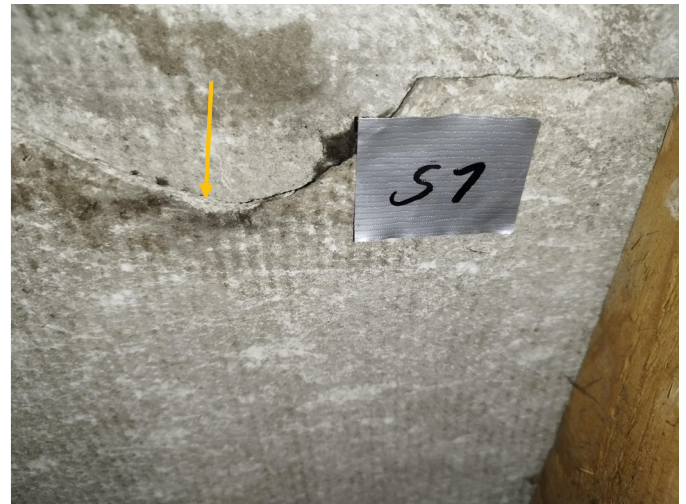
Het asbestmateriaal valt onder de mijlpaal van 2040.

Eindbeoordeling materiaalrisico	Zeer laag materiaalrisico en/of zeer lage kans op vezelvrijgave
Opmerking	onderdakplaten zitten tussen de dakbedekking en constructiebalken

Gebondenheid	Categorie 1: hechtgebonden in oorsprong
Asbestsoort (vezeltype)	Alleen chrysotiel
Asbestconcentratie	Laag (< 50%)
Afschermingsgraad van het gehele materiaal	Niet stootvaste afscherming
Toestand van het materiaal	Onbeschadigd, niet verweerd

#	Type	Referentie	Resultaat
1.1	Puntmonster	S1.	Chrysotiel

Beschrijving	Onderdak woonst
Omgeving	Binnen
Primaire drager	Schuin dak
Asbestmateriaal	Plaat, paneel, tablet - Type Menuiserite
Bindmiddel van asbestmateriaal	Cement
Gebondenheid op basis van bindmiddel	Hecht
Hoeveelheid (oppervlakte - dikte - aantal)	<ul style="list-style-type: none"> • 160,38 m² - 1,00 cm - 1 stuk
Totaal volume	1,604 m ³
Eenvoudig bereikbaar	<p>Nee</p> <ul style="list-style-type: none"> • Het asbestmateriaal is bedekt (uitgezonderd laag verf, coating, behang, kunststof, textiel) en het wegnemen van het bedekkende materiaal kan niet zonder het bedekkende materiaal te beschadigen.
Bevestigingswijze	<ul style="list-style-type: none"> • Geklemd
Identificatiemethode	Een monstername door de asbestdeskundige met laboanalyse door een asbestlabo.
Destructieve handeling voor identificatie	Nee
Opmerking	<p>De vermelde oppervlaktes, diktes en volumes betreffen een beredeneerde schatting. Er worden geen rechten verleend aan deze oppervlaktes/diktes/volumes.</p> <p>Deze handeling is een steekproef, er is geen garantie dat het volledige dak met éénzelfde materiaal is opgebouwd. Dit kan enkel via destructief onderzoek vastgesteld worden.</p>

- Zorg voor een veilig beheer en verwijder dit asbestmateriaal wanneer het bij werken eenvoudig bereikbaar wordt. Controleer de toestand jaarlijks op wijzigingen.

(dak werker met 8u basisopleiding asbest) indien de platen eenvoudig te verwijderen zijn zonder kans op breken kan dit via doe-het-zelf of door werknemer(s) met opleidingsattest eenvoudige handelingen; Dek de zoldervloer af met plastic folie . Standaard dragen van de nodige wegwerp beschermingsmiddelen FFP 3 masker , handschoenen en tyvec CAT III type 5-6 , afspoelbaar schoeisel Verwijder de dakpannen. Fixeer het plaatmateriaal , de asbesthoudende platen één voor één en in hun geheel verwijderen. Niet gooien, niet breken. Verwijder onder verneveling of tussentijds voldoende bevochtigen tijdens de volledige duur van de werken. Dubbel verpakken in plastic folie , luchtdicht verpakken of plaats in container met asbestbag. Reinig Nadien de draagstructuur met vochtige doeken (+stofzuiger met absoluut filter kan niet gehoord worden dus voor een particulier niet mogelijk .) Alle werknemer(s) moeten wel beschikken over een opleidingsattest eenvoudige handelingen 8u. Een vastgesteld asbesthoudend onderdak mag niet definitief

ingesloten worden, dit dient verplicht verwijderd te worden als het bij werken bereikbaar wordt. (vb bij vernieuwen van de dakbedekking onderdak mee verwijderen) Voor hechtgebonden toepassingen: Bij verwijdering door doe-het-zelf moet men dit afval dubbel en luchtdicht verpakt aandienen bij het gemeentelijk recyclagepark. Men raadpleegt best op voorhand de voorwaarden van het recyclagepark.

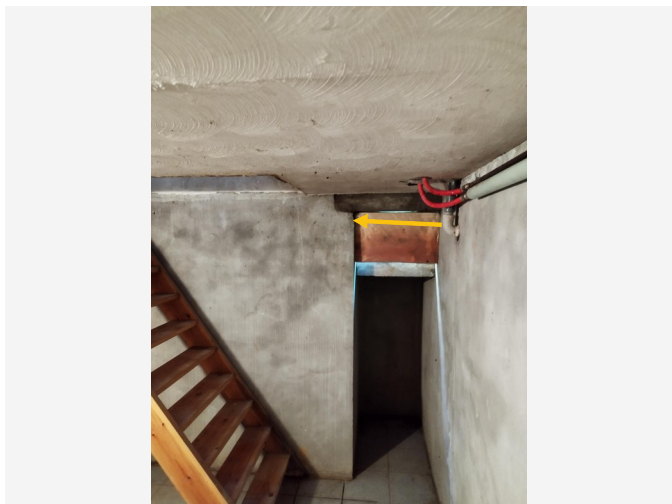
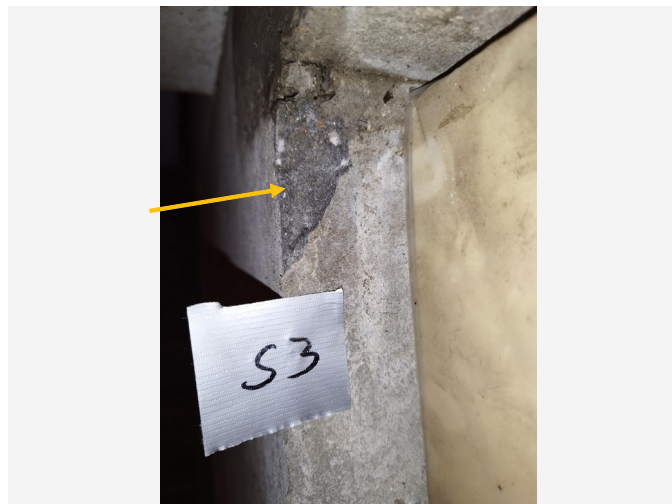
Het asbestmateriaal valt onder de mijlpaal van 2040.

Eindbeoordeling materiaalrisico	Zeer laag materiaalrisico en/of zeer lage kans op vezelvrijgave
---------------------------------	---

Gebondenheid	Categorie 1: hechtgebonden in oorsprong
Asbestsoort (vezeltype)	Alleen chrysotiel
Asbestconcentratie	Laag (< 50%)
Afschermingsgraad van het gehele materiaal	Geheel of deels (ook) vrij aan de binnenlucht
Toestand van het materiaal	Onbeschadigd, niet verweerd

#	Type	Referentie	Resultaat
2.1	Mengmonster	S3.	Chrysotiel

Beschrijving	cementering binnenwanden kelder
Omgeving	Binnen
Primaire drager	Binnenwand
Asbestmateriaal	In-situ afwerkingslagen - Pleisterwerk (wand, plafond, ...)
Bindmiddel van asbestmateriaal	Cement
Gebondenheid op basis van bindmiddel	Hecht
Hoeveelheid (gewicht - aantal)	<ul style="list-style-type: none">• 2.250,00 kg - 1 stuk
Totaal gewicht	2.250,00 kg
Eenvoudig bereikbaar	Ja
Bevestigingswijze	<ul style="list-style-type: none">• Verlijmd, ingegoten, versmeerd
Identificatiemethode	Een monstername door de asbestdeskundige met laboanalyse door een asbestlabo.
Destructieve handeling voor identificatie	Nee
Opmerking	<p>De vermelde oppervlaktes en volumes betreffen een beredeneerde schatting. Er worden geen rechten verleend aan deze oppervlaktes/volumes. De dikte is een schatting die voorkomt uit de monsterplaatsen en is daarom niet altijd representatief.</p> <p>(staal genomen van twee plaatsen)</p>

- Zorg voor een veilig beheer. Vermijd het beschadigen van het asbestmateriaal. Controleer de toestand jaarlijks op wijzigingen.

- Hermetische zone (erkend asbestverwijderaar)
HZ erkend asbestverwijderaar

Toepassing mag niet door doe-het-zelf verwijderd worden!

De cementering wordt verwijderd tot op de draagmuur, dit is een losgebonden toepassing en dient verwijderd te worden in een hermetische zone. Voer bijkomende staalnames uit om bepaalde zones uit te sluiten.

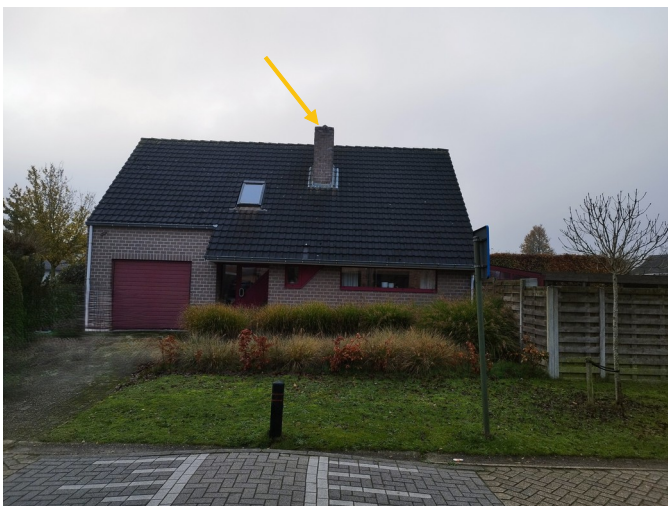
Situeringfoto

Tijdelijke beperking

Reden: Het te onderzoeken materiaal situeert zich hoger dan 3,50 m te rekenen vanaf een veilige ondergrond

Uitleg van de asbestdeskundige: Bij werken (dak of reiniging schouw) kan een stelling geplaatst worden, het is niet duidelijk of er asbestverdachte materialen aanwezig zijn in de schouw.

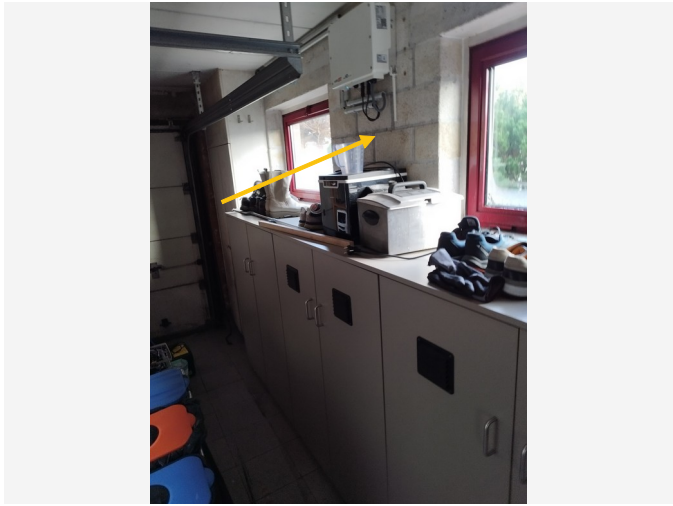
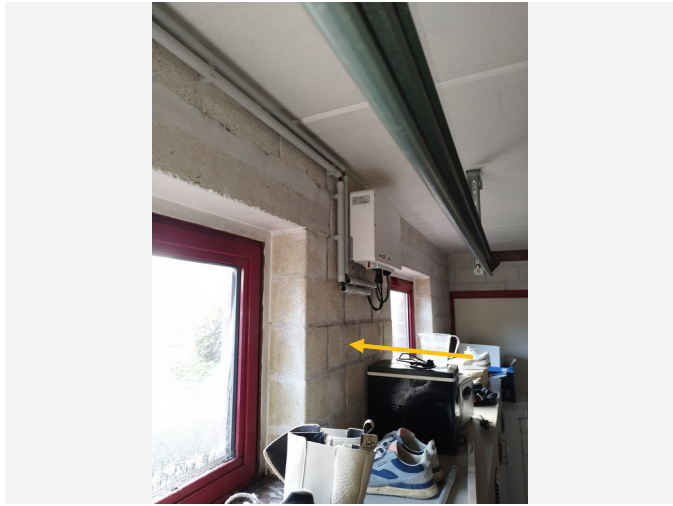
De binnenwanden in de garage bestaan uit metselwerk en zijn niet bepleisterd (niet verdacht).

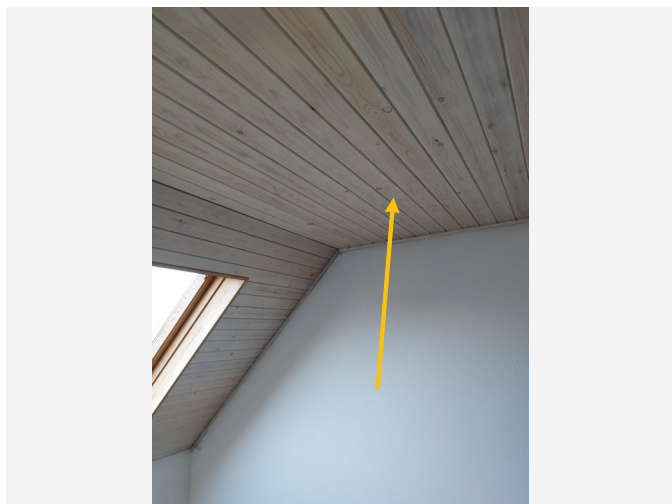
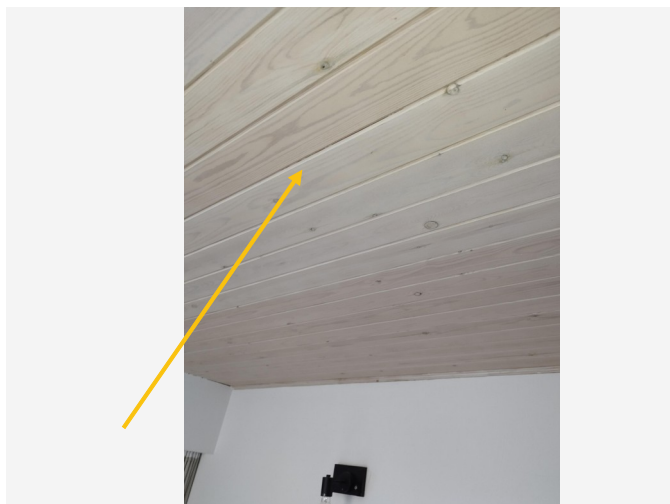
Het plafond op het eerste verdiep bestaat uit hout (sierplafond). Zonder destructieve handeling is het niet mogelijk om na te gaan of er asbesthoudende materialen aanwezig zijn achter de plafond afwerking. Als bij sloop of renovatie blijkt dat er achter deze plafonds nog pleisterwerk of asbest verdachte toepassingen aanwezig zijn, moet dit bemonsterd worden.

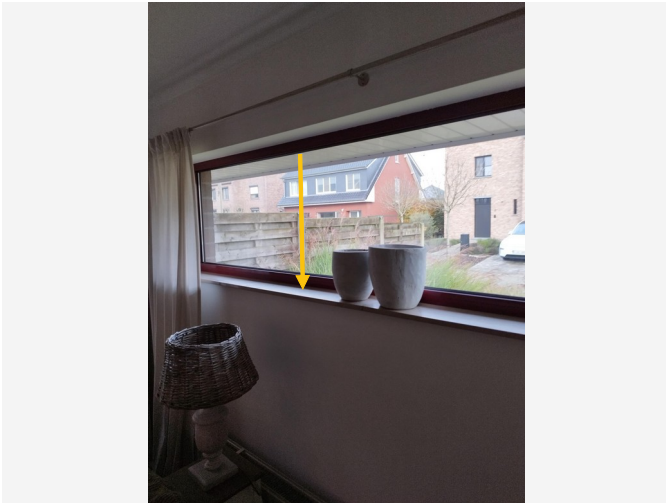
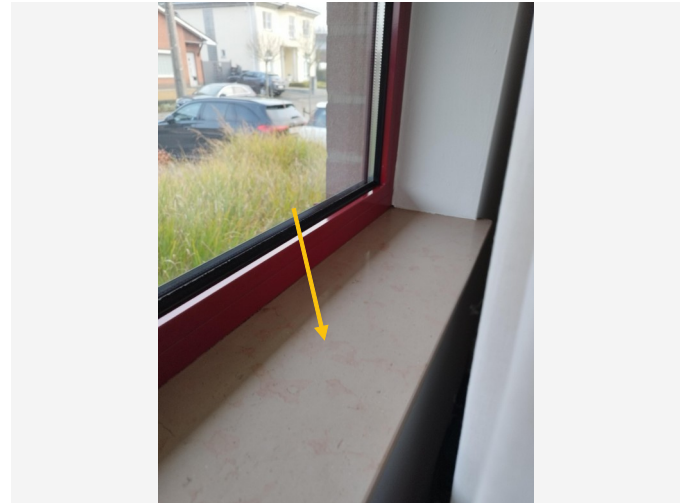
Alle raamtabletten in de woonst bestaan uit natuursteen (niet verdacht).

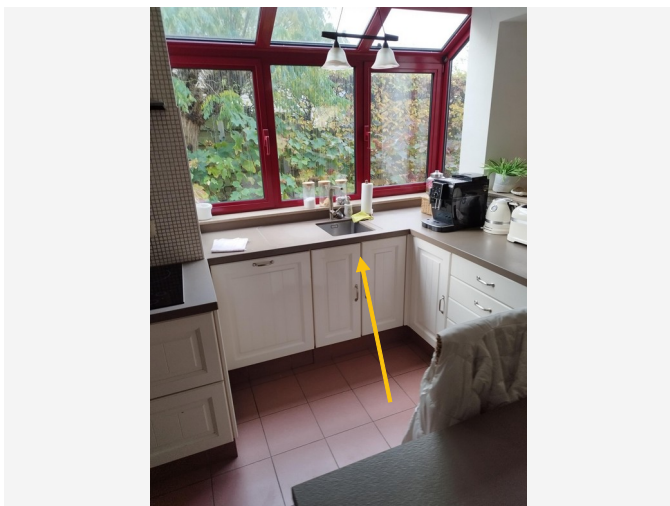
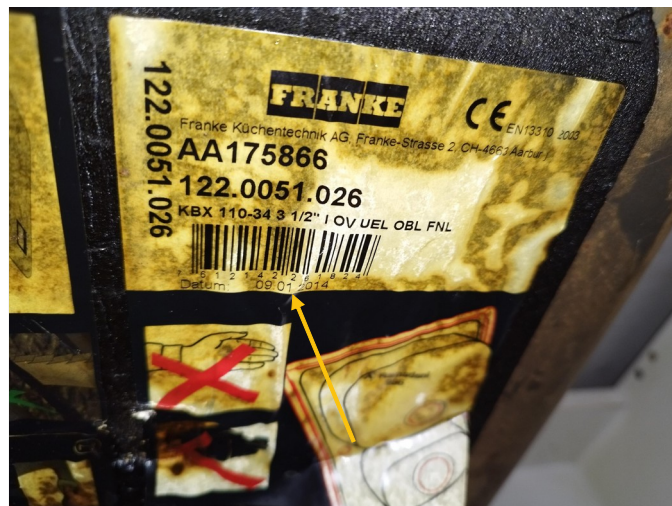
De keuken is van een recent bouwjaar, de ontdreuningsplaat spoelbak keuken werd gecontroleerd en is niet verdacht.

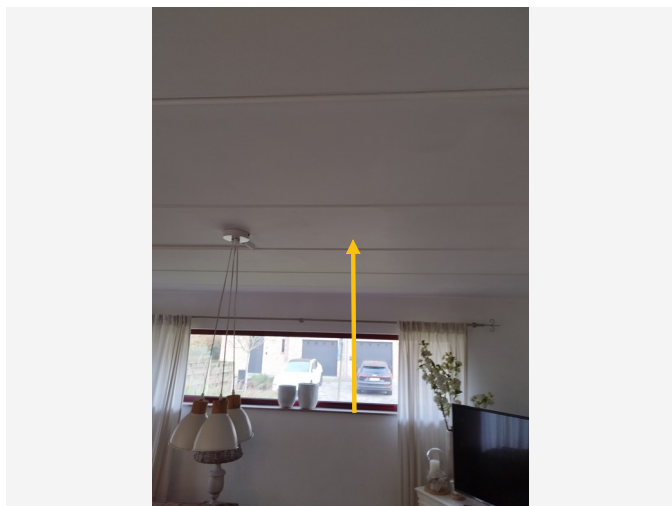
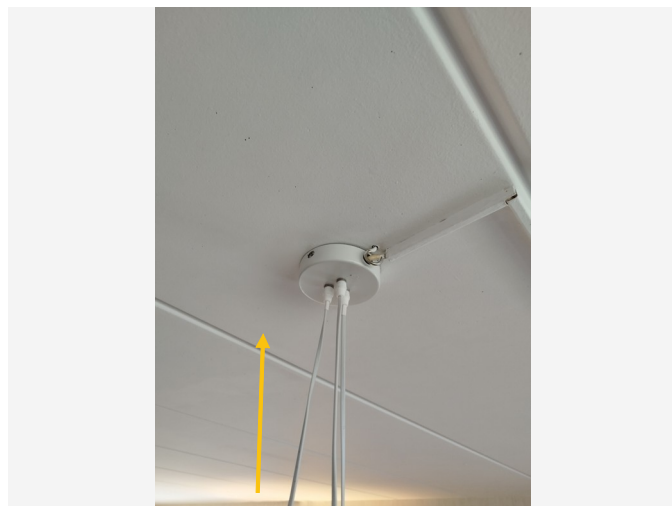
De plafonds op het gelijkvloers bestaan uit betonnen gewelfsel en zijn iet bepleisterd (niet verdacht).

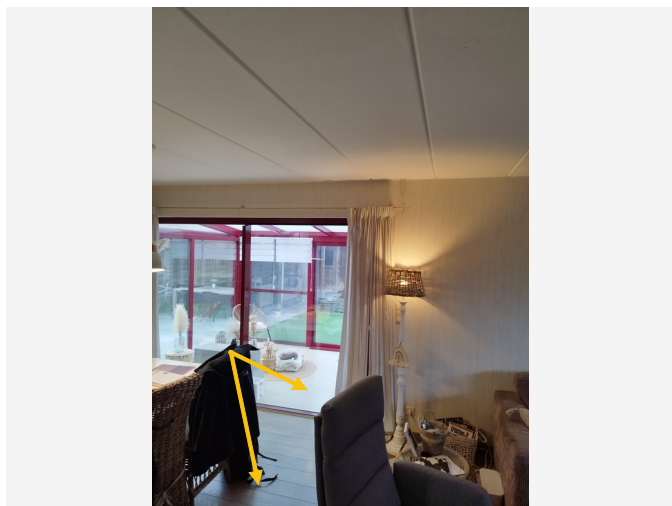
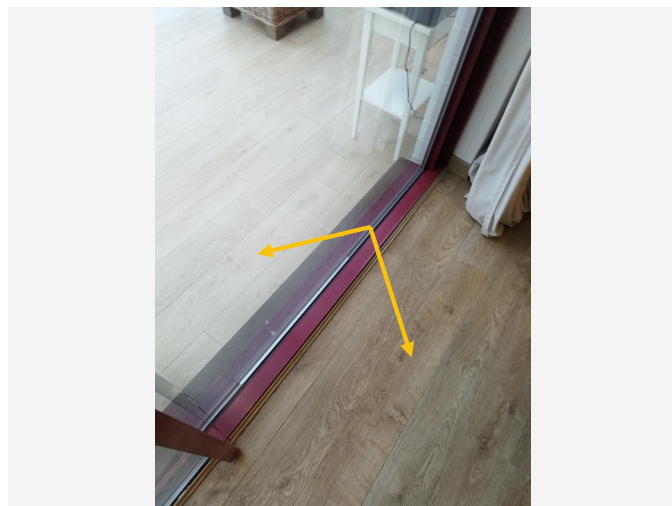
De laminaat vloer is niet asbest verdacht, het is niet gekend wat eronder bevindt, bij vloer werken extra controle aangewezen.

De laminaat is vastgetseld in de leefruimte , de veranda en de grote slaapkamer.

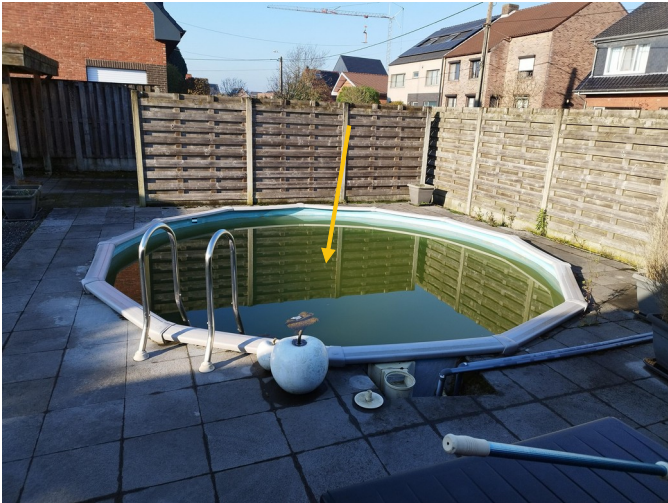
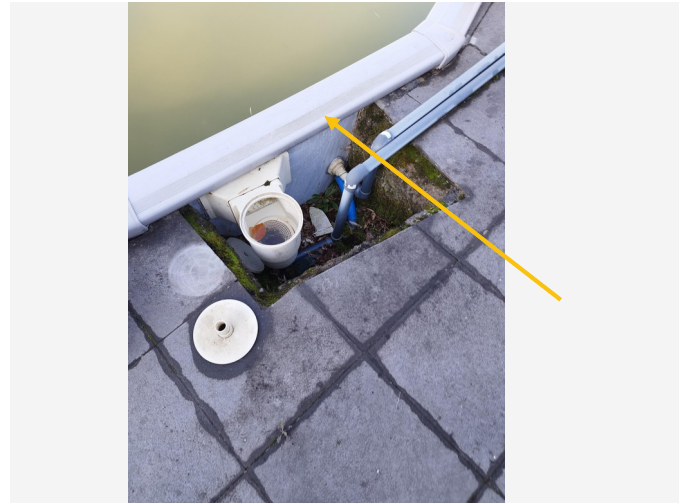
Aan het zwembad in de tuin zijn geen asbestverdachte/houdende materialen/toepassingen vastgesteld.

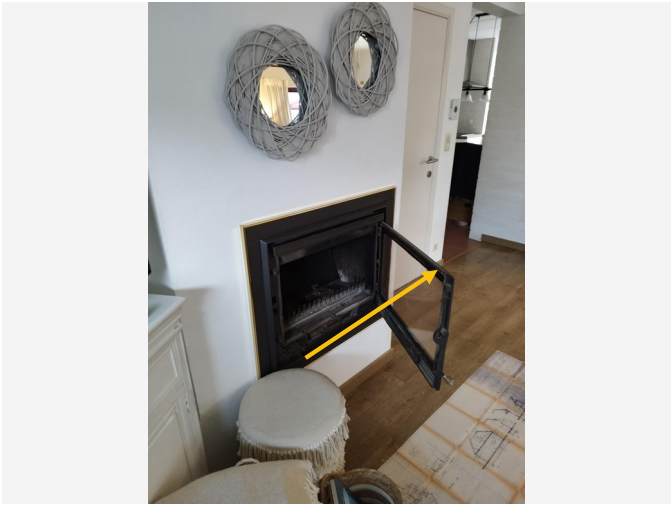
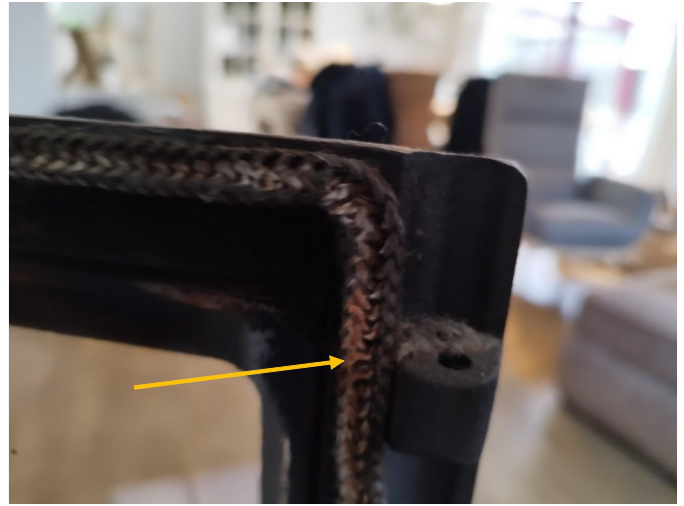
de koord werd visueel herkend als een synthetische koord en is niet asbesthoudend.

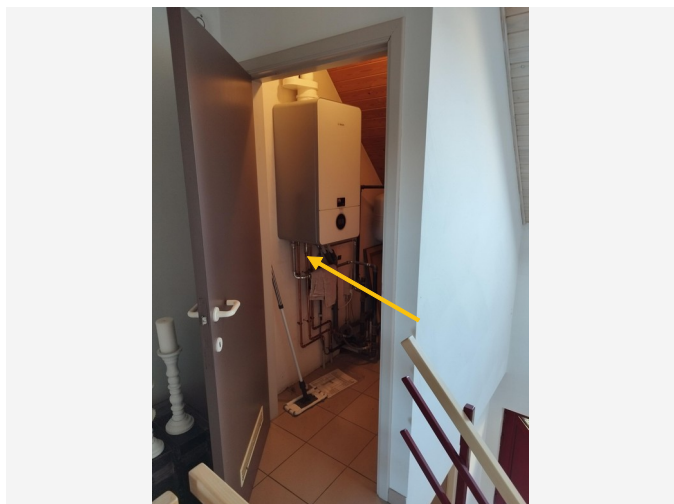
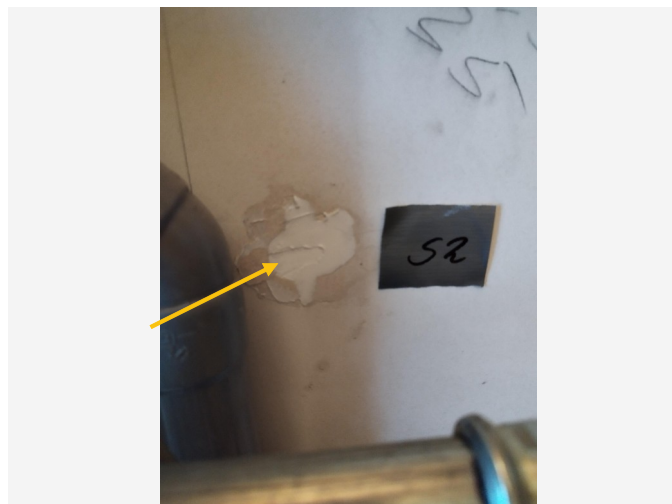
Geen asbest

#	Type	Referentie	Resultaat
12.1	Mengmonster	S2.	Geen asbest

Beschrijving	Muurpleister
Omgeving	Binnen
Primaire drager	Binnenwand
Bindmiddel van materiaal	Gips - kalk
Gebondenheid op basis van bindmiddel	Niet-hechtgebonden
Hoeveelheid (oppervlakte - dikte - aantal)	• 236,89 m ² - 2,00 cm - 1 stuk
Totaal volume	4,738 m ³
Identificatiemethode	Een monstername door de asbestdeskundige met laboanalyse door een asbestlabo.
Destructieve handeling voor identificatie	Nee
Opmerking	<p>Volgens het inspectieprotocol is een monstername van het pleisterwerk verplicht om dit te identificeren als niet-asbesthoudend.</p> <p>Locatie staalnames: individuele ruimte: slaapkamer links achteraan V+1 / natte ruimte: keuken / stookplaats: berging V+1 / traphal: gelijkvloers.</p> <p>De vermelde oppervlaktes en volumes betreffen een beredeneerde schatting. Er worden geen rechten verleend aan deze oppervlaktes/volumes. De dikte is een schatting die voorkomt uit de monsterplaatsen en is daarom niet altijd representatief.</p> <p>Er bevinden zich enkele valse wanden. Het is niet duidelijk of er pleisterwerk of asbest toepassingen aanwezig zijn achter/op deze valse wanden, het is aangewezen om bijkomend onderzoek uit te voeren bij werken.</p>

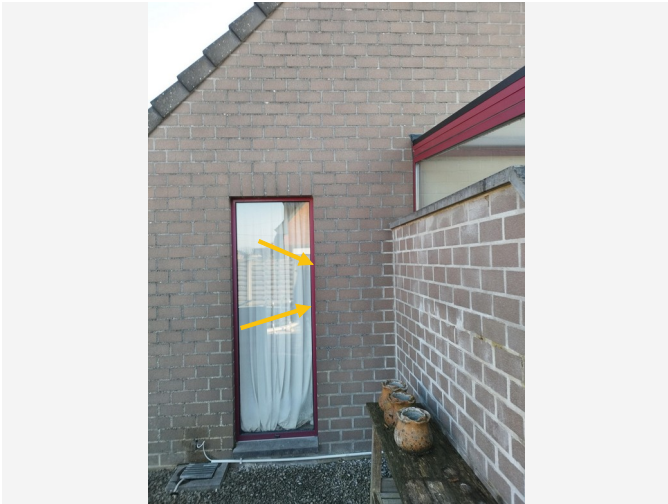
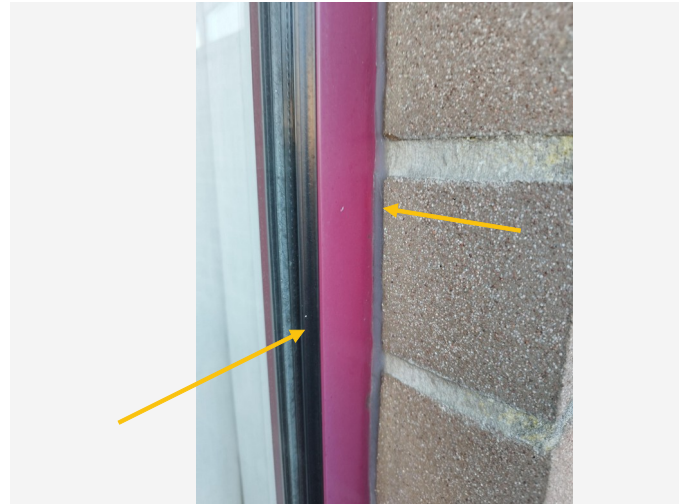
Beschrijving	Notitie	Terug te vinden op plannen
Fiche 13: kit/mastiek ramen en buitendeuren woonst	De gebruikte siliconen kit is niet asbestverdacht.	Plan 1.1: GLV Plan 1.2: V+1 Plan 2.1: VERANDA
Fiche 14: dakbedekking pergola/tuinhuis	De dakbedekking van het tuinhuis/pergola bestaat uit metalen golfplaten (niet verdacht).	Plan 3.2: DAKBEDEKking TUINHUIS/PERGOLA
Fiche 15: kit/mastiek raam tuinhuis	De gebruikte siliconen kit is niet asbestverdacht.	Plan 3.1: TUINHUIS/PERGOLA
Fiche 16: leidingisolatie kelder	De thermische isolatie bestaat uit PE/POLYMEER. Asbestvezels werden verwerkt in de pleisterlaag. Er is geen pleisterlaag aanwezig, de isolatie is hierdoor niet verdacht.	Plan 1.3: KELDER
Fiche 17: dakbedekking carport	De dakbedekking van de carport bestaat uit kunststoffen golfplaten (niet verdacht).	Plan 4.2: DAKBEDEKking CARPORT
Fiche 18: dakbedekking woonst	De dakbedekking van de woonst bestaat uit betonpannen (niet verdacht).	Plan 1.8: ZADELDAK WOONST

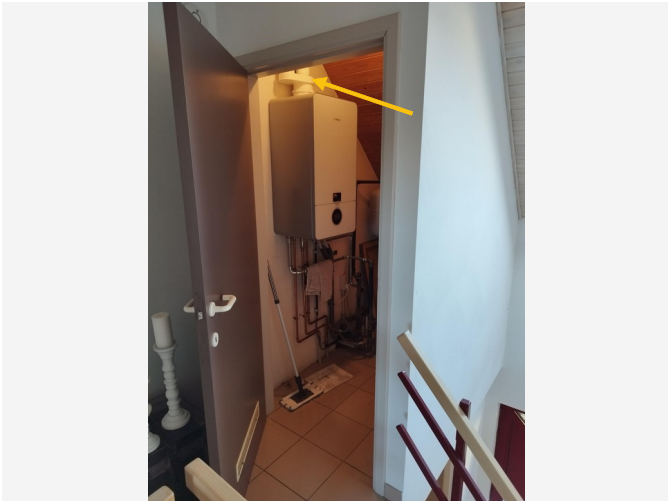
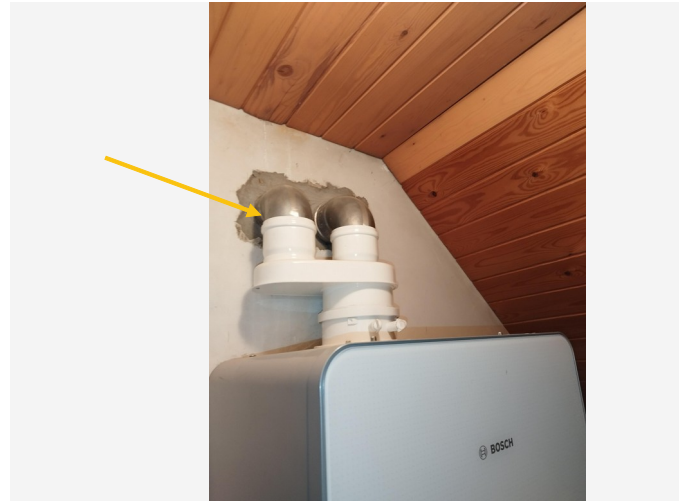
Fiche 19: rookgaskanaal cv ketel	Het rookgaskanaal aan de cv ketel bestaat uit ijzer (niet verdacht).	Plan 1.2: V+1
Fiche 20: CV Ketel/boiler	De CV ketel werd gecontroleerd (bouwjaar is 2018) en is niet asbest verdacht, geen risico bouwjaar. Zie bewijsdocumenten.	Plan 1.2: V+1
