Asbestinventarisatetest

Kwakkelstraat 123/2, 2300 Turnhout

Attestnummer : **20260407-000293.000**

Uitgegeven op : **07.04.2026**

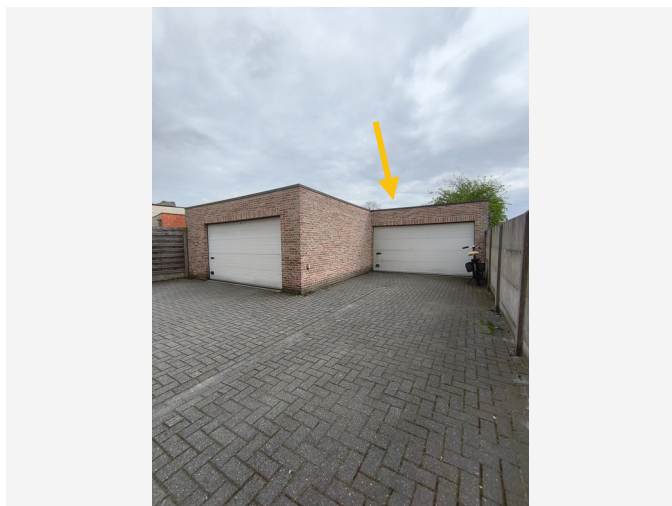
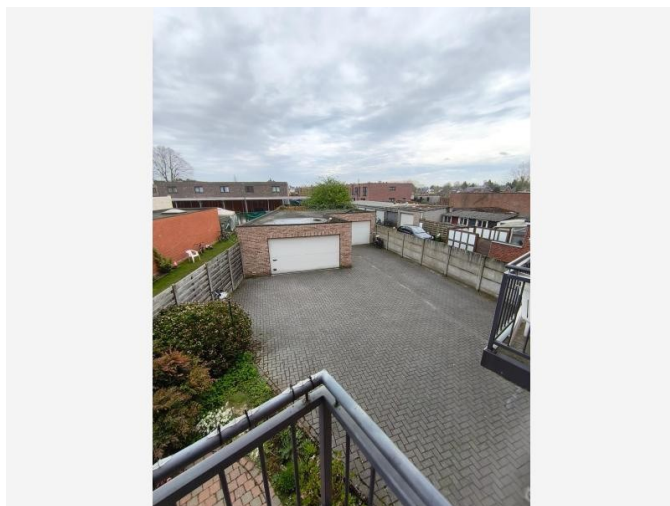
Volgens het inspectieprotocol is een monstername van roofing verplicht om dit te identificeren als niet-asbesthoudend.

Roofing van een appartementsgebouw of garages in serie behoort tot de gemeenschappelijke delen.

De dakbedekking (roofing) zal gecontroleerd en beschreven worden in het asbestattest van de GD.

Bij werken of schade dit melden bij de gebouwbeheerder

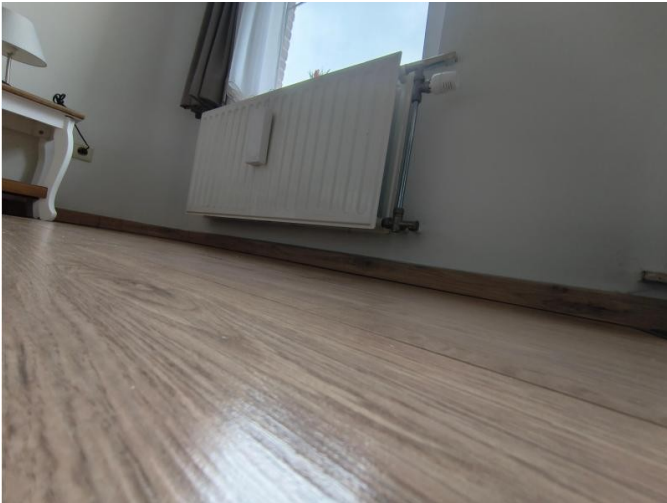
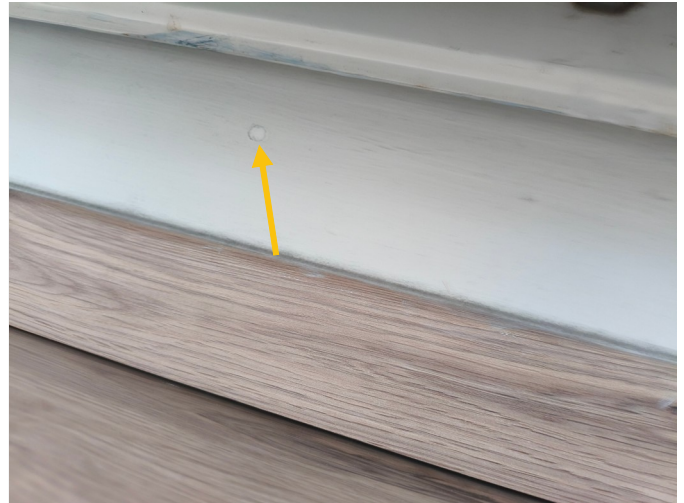
Fiche 2: Muurpleister

Conclusie

Geen asbest

#	Type	Referentie	Resultaat
2.1	Mengmonster	1	Geen asbest

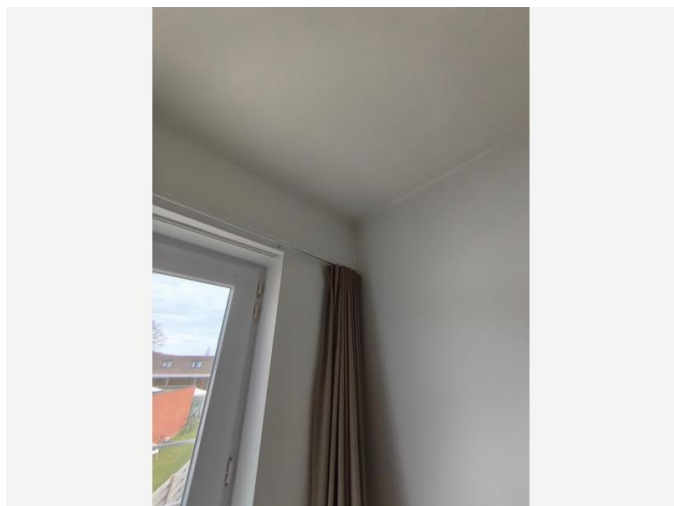
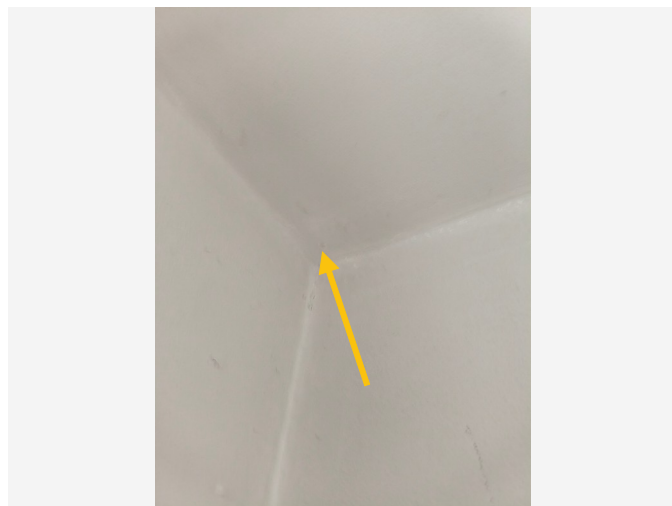
Fiche 3: Plafondpleister

Conclusie

Geen asbest

#	Type	Referentie	Resultaat
3.1	Mengmonster	2	Geen asbest

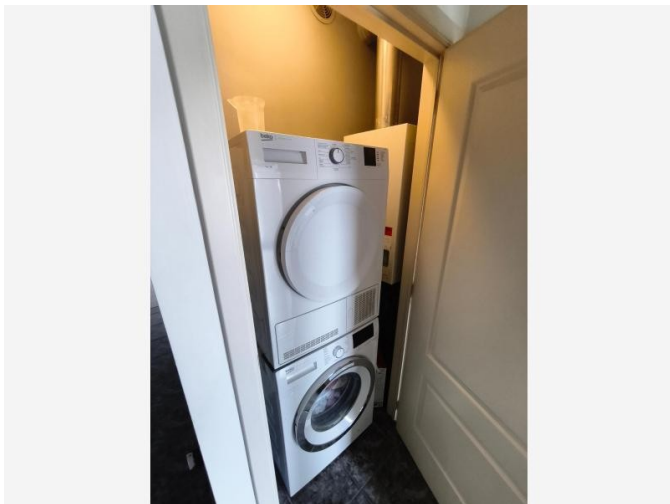
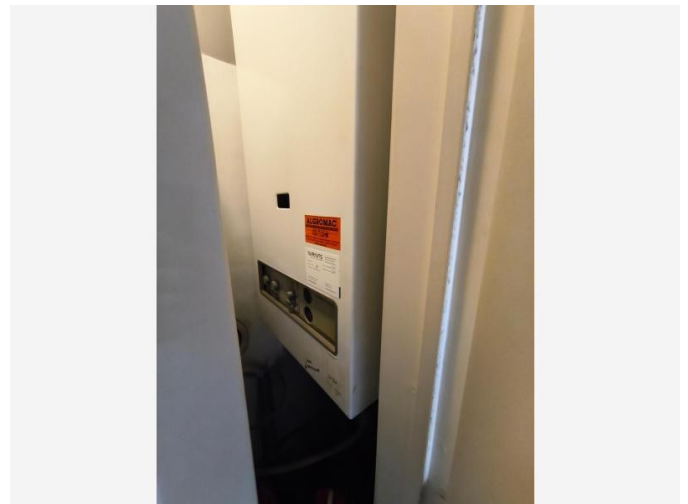
Beschrijving	Notitie	Terug te vinden op plannen
Fiche 4: CV Ketel/boiler	De CV ketel werd gecontroleerd en is niet asbest verdacht geen risico bouwjaar.	Plan 1.1: Grondplan
Fiche 5: Kit niet verdacht (visueel vastgesteld)	De gebruikte siliconen kit is niet asbestverdacht	Plan 1.1: Grondplan
