Asbestinventarisatetest

Aarschotsesteenweg 365, 3300 Tienen

Attestnummer : 20250519-000356.000

Uitgegeven op : 19.05.2025

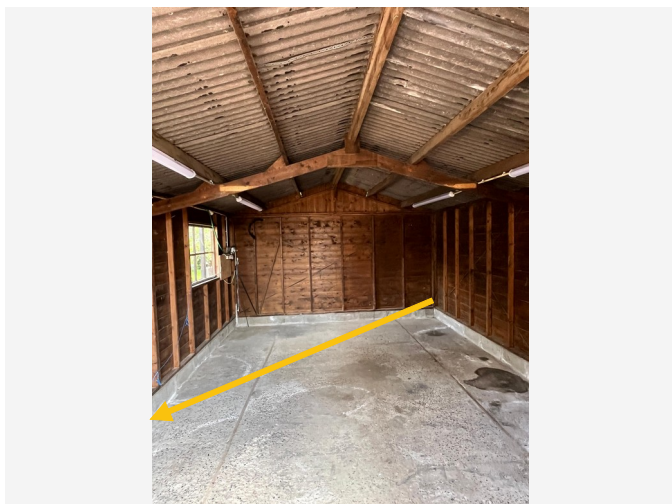
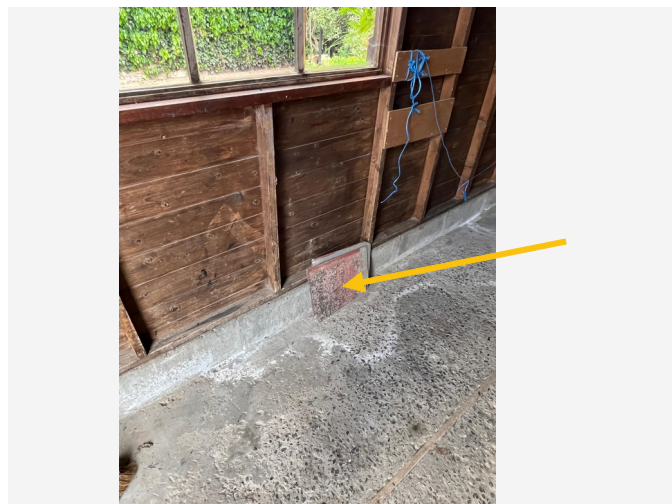
Het asbestmateriaal valt onder de mijlpaal van 2040.

Beschrijving	Reserve leien in garage
Type afvalstof	Betreft stock-voorraad of gedemonteerde asbestmaterialen
Aanwezige resten	Geen resten aanwezig
Omgeving	Binnen
Primaire drager	Vloer
Asbestmaterialen	<ul style="list-style-type: none">Dak- en gevelbekleding - Lei, shingle
Bindmiddel van asbestmateriaal	Cement
Gebondenheid op basis van bindmiddel	Hecht
Hoeveelheid (gewicht - aantal)	<ul style="list-style-type: none">6,00 kg - 1 stuk
Totaal gewicht	6,00 kg
Eenvoudig bereikbaar	Ja
Identificatiemethode	Vaststelling zonder monsternamen
Opmerking	Reserveleien voor gevelbekleding

Dringend verwijderen

- Verwijder het asbestafval.

- Eenvoudige handelingen: mag via doe-het-zelf of door werknemer(s) met opleidingsattest eenvoudige handelingen
Hecht gebonden toepassing, mag via doe het zelf mits inachtnaam van de geëigende veiligheidsmaatregelen. (Wegwerpoveral type 5/6, handschoenen, en masker met fpp3 filter). Vermijd beschadigen en breuk van de toepassing. Meer en uitgebreidere informatie vindt u bij de Codex Boek VI Titel 3 Of bij Vlarem II Hfdst. 4.7 en 6.4

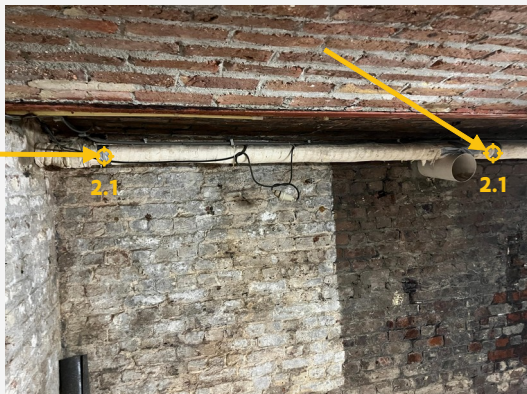
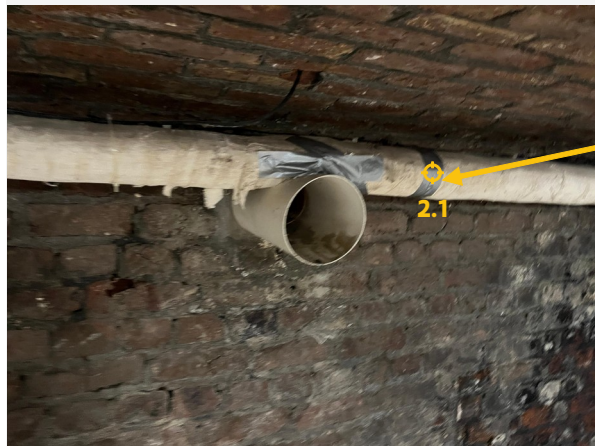
Het asbestmateriaal valt onder de mijlpaal van 2034.

Eindbeoordeling materiaalrisico	Hoog materiaalrisico en/of hoge kans op vezelvrijgave
---------------------------------	---

Gebondenheid	Categorie 2: niet-hechtgebonden met matrix
Asbestsoort (vezeltype)	Crocidoliet aanwezig
Asbestconcentratie	Hoog ($\geq 50\%$)
Afschermingsgraad van het gehele materiaal	Geheel of deels (ook) vrij aan de binnenlucht
Toestand van het materiaal	Licht beschadigd, licht verweerd. Intact calciumsilicaatmateriaal of categorie III 'gebondenheid'

#	Type	Referentie	Resultaat
2.1	Mengmonster	2021216-397/002	Amosiet, Crocidoliet
2.2	Mengmonster	20221216-397/003	Amosiet, Chrysotiel

Beschrijving	Leidingisolatie
Omgeving	Binnen
Primaire drager	HVAC infrastructuur en uitrusting
Asbestmateriaal	In-situ afwerkingslagen - Thermische isolatie
Bindmiddel van asbestmateriaal	Gips - kalk
Gebondenheid op basis van bindmiddel	Niet-hechtgebonden
Hoeveelheid (lengte - omtrek - dikte - aantal)	<ul style="list-style-type: none">• 9,00 m - 35,00 cm - 2,50 cm - 1 stuk
Totaal volume	0,079 m ³
Eenvoudig bereikbaar	Ja
Bevestigingswijze	<ul style="list-style-type: none">• Verlijmd, ingegoten, versmeerd
Identificatiemethode	Vaststelling met monsternamen
Destructieve handeling voor identificatie	Nee
Opmerking	Maten en gewichten zijn louter indicatief en kunnen derhalve niet gebruikt worden als basis voor offertes of berekeningen.

Dringend verwijderen

- Verwijder dit asbestmateriaal zo snel mogelijk. Volg de toestand goed op.

- Hermetische zone (erkend asbestverwijderaar)
Niet hecht gebonden toepassing. Enkel te verwijderen door een erkend asbestverwijderaar. Vermijd in ieder geval beschadigen en breuk van de toepassing. Meer en uitgebreidere informatie vindt u bij de Codex Boek VI Titel 3 Of bij Vlare II Hfdst. 4.7 en 6.4

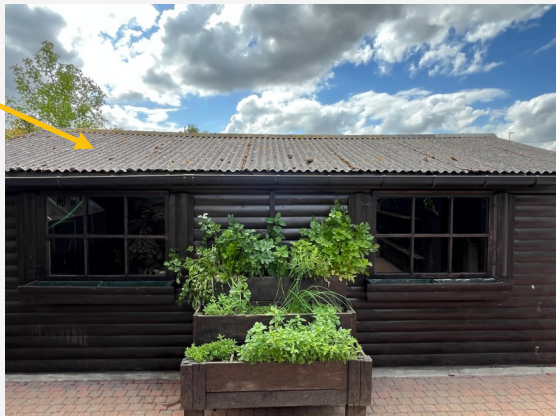
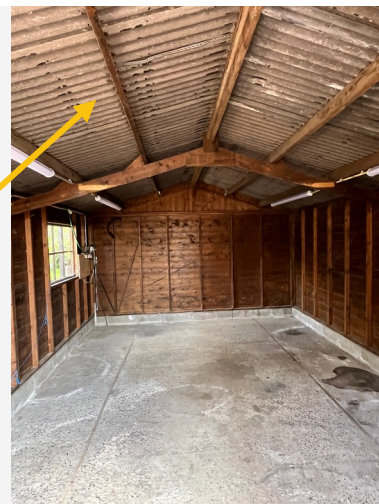
Het asbestmateriaal valt onder de mijlpaal van 2034.

Bijkomende staalnames kunnen uitsluitsel geven of deze toepassing al dan niet asbest verdacht is, en eventueel welke asbestsoort dan wel aanwezig is.

Eindbeoordeling materiaalrisico	Verhoogd materiaalrisico en/of verhoogde kans op vezelvrijgave
---------------------------------	--

Gebondenheid	Categorie 1: hechtgebonden in oorsprong
Asbestsoort (vezeltype)	Crocidoliet aanwezig
Asbestconcentratie	Laag (< 50%)
Afschermingsgraad van het gehele materiaal	Geheel of deels (ook) vrij aan de binnenlucht
Toestand van het materiaal	Licht beschadigd, licht verweerd. Intact calciumsilicaatmateriaal of categorie III 'gebondenheid'

Beschrijving	Golfplaten dak garage
Omgeving	Grenst aan binnen- en buitenlucht
Primaire drager	Schuin dak
Asbestmateriaal	Dak- en gevelbekleding - Lei, shingle
Bindmiddel van asbestmateriaal	Cement
Gebondenheid op basis van bindmiddel	Hecht
Hoeveelheid (oppervlakte - aantal)	<ul style="list-style-type: none">• 30,00 m² - 1 stuk
Totale oppervlakte	30,00 m ²
Eenvoudig bereikbaar	Ja
Bevestigingswijze	<ul style="list-style-type: none">• Geschroefd
Identificatiemethode	Vaststelling zonder monsternamen
Destructieve handeling voor identificatie	Nee
Opmerking	Maten en gewichten zijn louter indicatief en kunnen derhalve niet gebruikt worden als basis voor offertes of berekeningen.

Verwijderen

- Zorg voor een veilig beheer. Vermijd het beschadigen van het asbestmateriaal. Controleer de toestand jaarlijks op wijzigingen.
- Hemelwater dat afspoelt van asbestcement daken of gevels kan asbestdeeltjes bevatten. Gebruik het enkel voor gesloten circuits (bv. spoelen toiletten). Reinig na het vervangen van het dak of de gevel de dakgoten en regenwaterput of -ton om asbesthoudend sediment of slib te verwijderen
- Voer bijkomende staalname(s) uit.

- Eenvoudige handelingen: mag via doe-het-zelf of door werknemer(s) met opleidingsattest eenvoudige handelingen
Hecht gebonden toepassing, mag via doe het zelf mits inachtnaam van de geëigende veiligheidsmaatregelen. (Wegwerpoveral type 5/6, handschoenen, en masker met fpp3 filter). Vermijd beschadigen en breuk van de toepassing. Meer en uitgebreidere informatie vindt u bij de Codex Boek VI Titel 3 Of bij Vlarem II Hfdst. 4.7 en 6.4

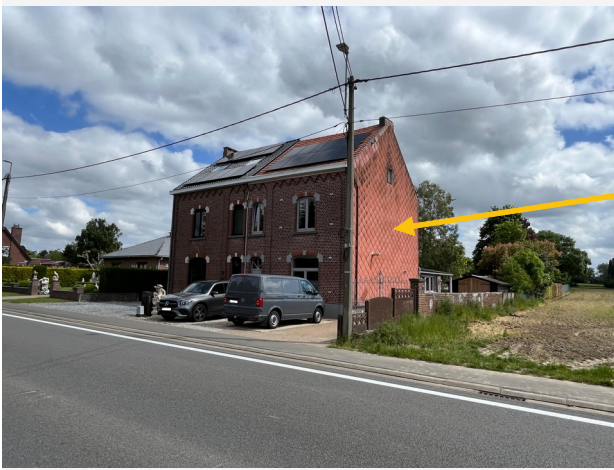
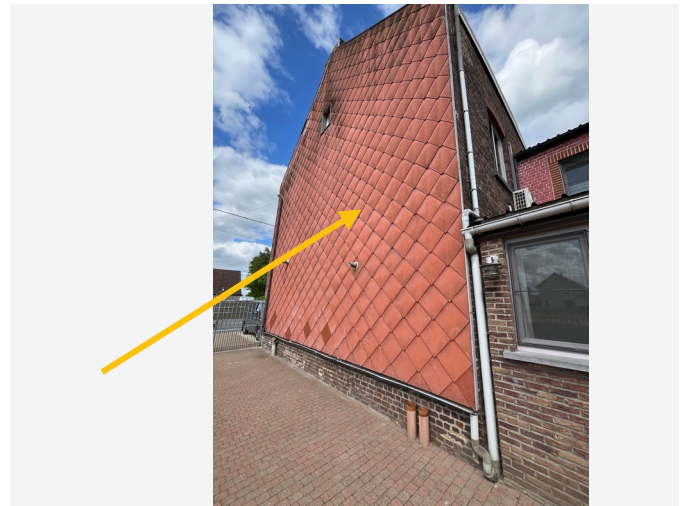
Het asbestmateriaal valt onder de mijlpaal van 2034.

Bijkomende staalnames kunnen uitsluitsel geven of deze toepassing al dan niet asbest verdacht is, en eventueel welke asbest soort dan wel aanwezig is.

Eindbeoordeling materiaalrisico	Laag materiaalrisico en/of verlaagde kans op vezelvrijgave
---------------------------------	--

Gebondenheid	Categorie 1: hechtgebonden in oorsprong
Asbestsoort (vezeltype)	Crocidoliet aanwezig
Asbestconcentratie	Laag (< 50%)
Afschermingsgraad van het gehele materiaal	Geheel of deels vrij aan de buitenlucht
Toestand van het materiaal	Licht beschadigd, licht verweerd. Intact calciumsilicaatmateriaal of categorie III 'gebondenheid'

Beschrijving	Leien rechter zijgevel
Omgeving	Buiten
Primaire drager	Wand buitenschil
Asbestmateriaal	Dak- en gevelbekleding - Lei, shingle
Bindmiddel van asbestmateriaal	Cement
Gebondenheid op basis van bindmiddel	Hecht
Hoeveelheid (oppervlakte - aantal)	<ul style="list-style-type: none">• 75,00 m² - 1 stuk
Totale oppervlakte	75,00 m ²
Eenvoudig bereikbaar	Ja
Bevestigingswijze	<ul style="list-style-type: none">• Genageld, geniet
Identificatiemethode	Vaststelling zonder monsternamen
Destructieve handeling voor identificatie	Nee
Opmerking	Maten en gewichten zijn louter indicatief en kunnen derhalve niet gebruikt worden als basis voor offertes of berekeningen.

Verwijderen

- Zorg voor een veilig beheer. Vermijd het beschadigen van het asbestmateriaal. Controleer de toestand jaarlijks op wijzigingen.
- Hemelwater dat afspoelt van asbestcement daken of gevels kan asbestdeeltjes bevatten. Gebruik het enkel voor gesloten circuits (bv. spoelen toiletten). Reinig na het vervangen van het dak of de gevel de dakgoten en regenwaterput of -ton om asbesthoudend sediment of slib te verwijderen
- Voer bijkomende staalname(s) uit.

- Eenvoudige handelingen: mag via doe-het-zelf of door werknemer(s) met opleidingsattest eenvoudige handelingen
Hecht gebonden toepassing, mag via doe het zelf mits inachtnaam van de geëigende veiligheidsmaatregelen. (Wegwerpoveral type 5/6, handschoenen, en masker met fpp3 filter). Vermijd beschadigen en breuk van de toepassing. Meer en uitgebreidere informatie vindt u bij de Codex Boek VI Titel 3 Of bij Vlarem II Hfdst. 4.7 en 6.4

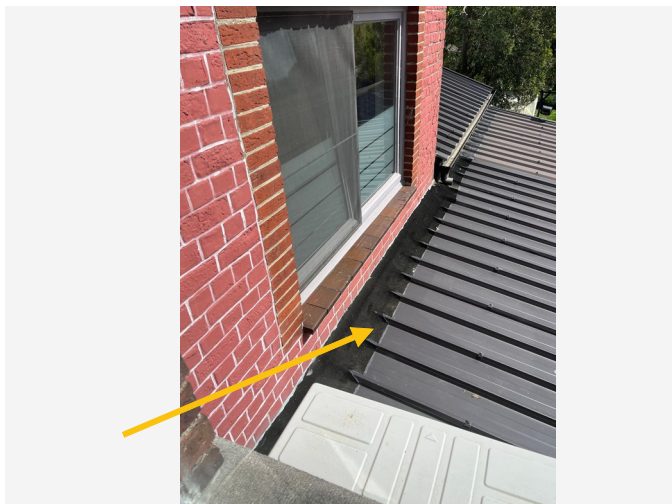
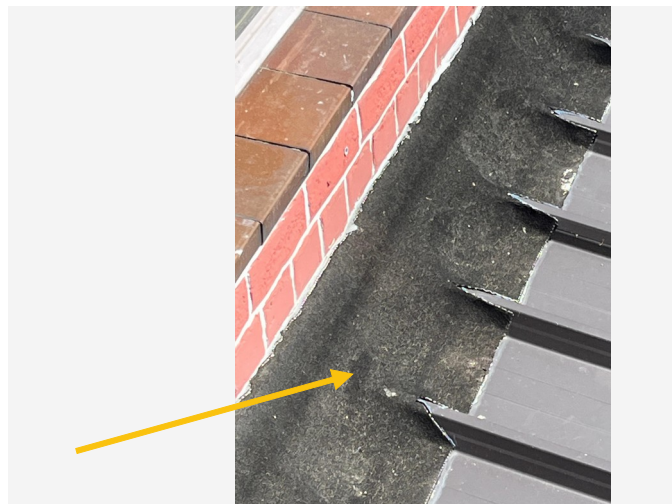
Het asbestmateriaal valt onder de mijlpaal van 2040.

Bijkomende staalnames kunnen uitsluitsel geven of dit materiaal al dan niet asbestverdacht is.

Eindbeoordeling materiaalrisico	Zeer laag materiaalrisico en/of zeer lage kans op vezelvrijgave
---------------------------------	---

Gebondenheid	Categorie 1: hechtgebonden in oorsprong
Asbestsoort (vezeltype)	Alleen chrysotiel
Asbestconcentratie	Laag (< 50%)
Afschermingsgraad van het gehele materiaal	Geheel of deels (ook) vrij aan de binnenlucht
Toestand van het materiaal	Onbeschadigd, niet verweerd

Beschrijving	Roofing stroken op daken uitbouw
Omgeving	Buiten
Primaire drager	Schuin dak
Asbestmateriaal	Dak- en gevelbekleding - Roofing
Bindmiddel van asbestmateriaal	Bitumen (roofing, teer, asfalt)
Gebondenheid op basis van bindmiddel	Hecht
Hoeveelheid (oppervlakte - aantal)	• 2,00 m ² - 1 stuk
Totale oppervlakte	2,00 m ²
Eenvoudig bereikbaar	Ja
Bevestigingswijze	• Verlijmd, ingegoten, versmeerd
Identificatiemethode	Vaststelling zonder monstername Motivatie: Groot risico op structurele gevolgschade (lekschade, werking installatie,...)
Destructieve handeling voor identificatie	Nee
Opmerking	Maten en gewichten zijn louter indicatief en kunnen derhalve niet gebruikt worden als basis voor offertes of berekeningen.

Zorgvuldig beheren

- Zorg voor een veilig beheer. Vermijd het beschadigen van het asbestmateriaal. Controleer de toestand jaarlijks op wijzigingen.
- Voer bijkomende staalname(s) uit.

- Eenvoudige handelingen: mag via doe-het-zelf of door werknemer(s) met opleidingsattest eenvoudige handelingen
Hecht gebonden toepassing, mag via doe het zelf mits inachtnaam van de geëigende veiligheidsmaatregelen. (Wegwerpoveral type 5/6, handschoenen, en masker met fpp3 filter). Vermijd beschadigen en breuk van de toepassing. Meer en uitgebreidere informatie vindt u bij de Codex Boek VI Titel 3 Of bij Vlarem II Hfdst. 4.7 en 6.4

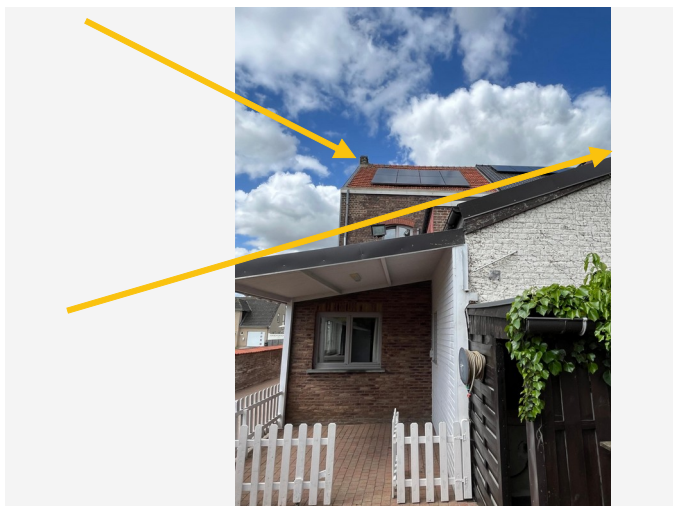
Tijdelijke beperking

Reden: Het te onderzoeken materiaal situeert zich hoger dan 3,50 m te rekenen vanaf een veilige ondergrond

Uitleg van de asbestdeskundige: De schouwen bevinden zich hoger dan 3,50 meter vanaf een veilige ondergrond. Er kan momenteel niet gecontroleerd worden of er zich aan de binnenzijde van de schouwen asbestverdachte toepassingen bevinden;

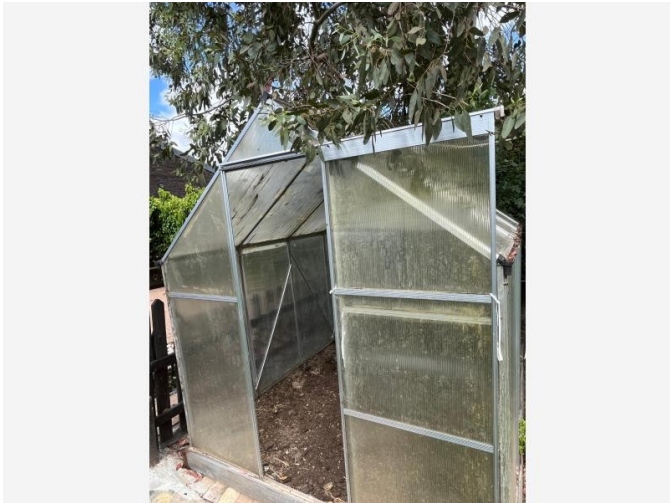
De serre werd gecontroleerd, er werden geen asbest verdachte toepassingen aangetoffen.

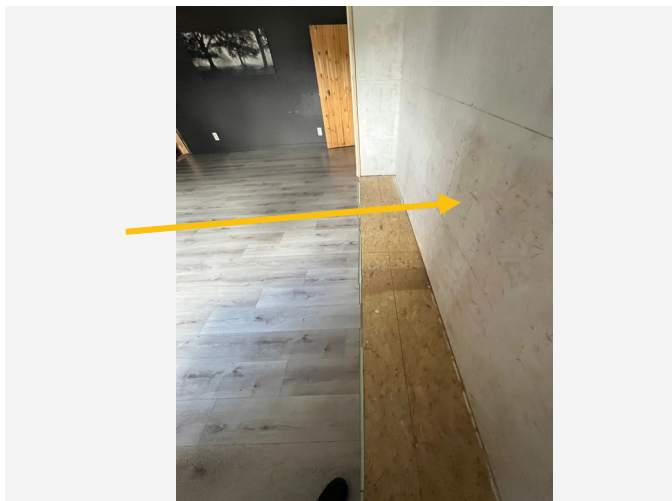
Fiche 8: Een deel van de muren werd uitgevoerd in gyproc of hout.

Een deel van de muren werd uitgevoerd in hout of gyproc, derhalve kon geen staalname genomen worden van het pleisterwerk van deze muren. Er kon binnen de scope van deze opdracht (niet destructief onderzoek) ook niet worden vastgesteld of er zich achter deze muren eventueel nog asbestverdachte toepassingen bevinden.

Identificatiemethode	Er kan niet gecontroleerd worden of er zich achter deze wanden nog asbestverdachte toepassingen bevinden
----------------------	--

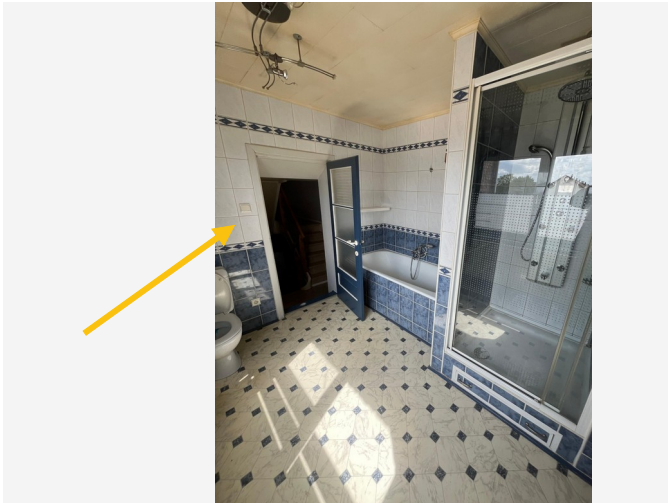
Er werd een niet-destructief onderzoek uitgevoerd, de lijmlaag achter tegels en plinten kan echter asbestverdacht zijn. Dit kon niet worden onderzocht binnen de scope van deze opdracht.

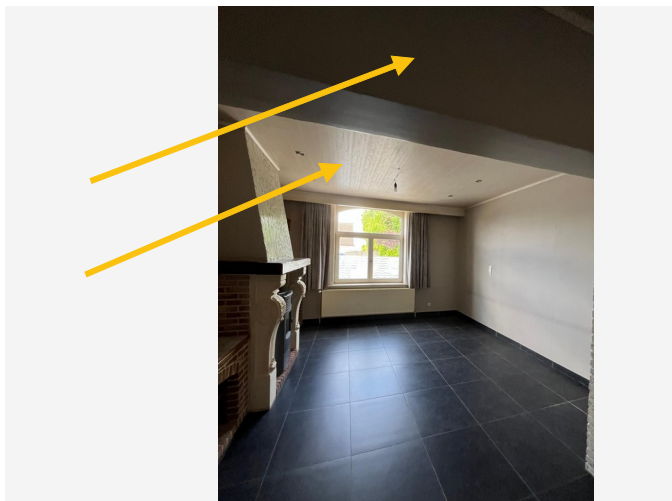
Fiche 10: Alle plafonds werden uitgevoerd in hout of gypoc

Alle plafonds werden uitgevoerd in hout of gypoc, derhalve kon geen staalname genomen worden van het pleisterwerk van de plafonds. Er kon binnen de scope van deze opdracht (niet destructief onderzoek) niet worden vastgesteld of er zich achter deze plafonds eventueel nog asbestverdachte toepassingen bevinden.

Identificatiemethode	Er kan niet gecontroleerd worden of er zich achter deze plafonds nog asbestverdachte toepassingen bevinden
----------------------	--

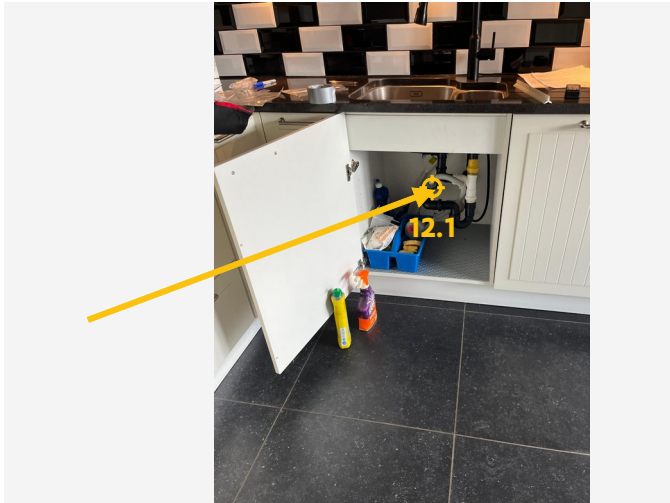
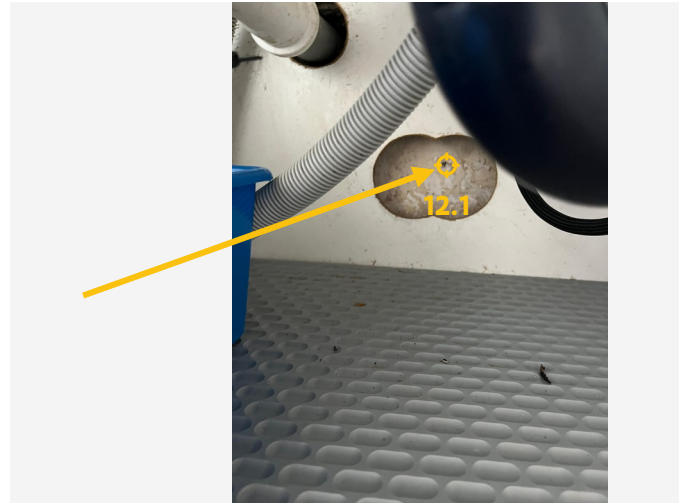
Fiche 12: Pleisterwerk muren

Geen asbest

#	Type	Referentie	Resultaat
12.1	Mengmonster	20221216-397/001	Geen asbest
