Asbestinventarisatetest

Lijsterstraat 10, 1840 Londerzeel

Attestnummer : 20260320-000122.000

Uitgegeven op : 20.03.2026

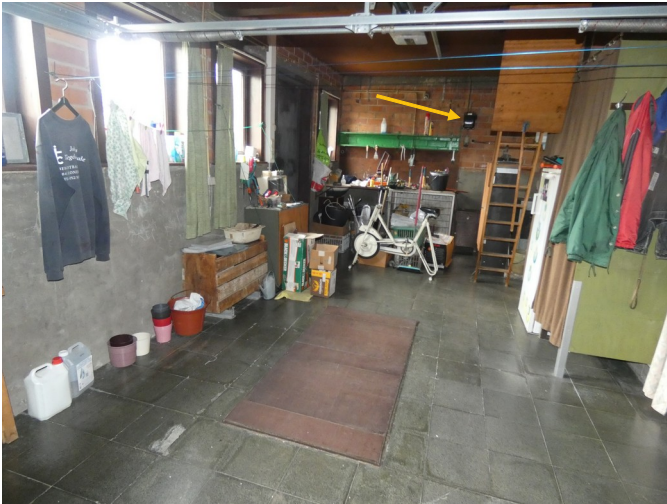
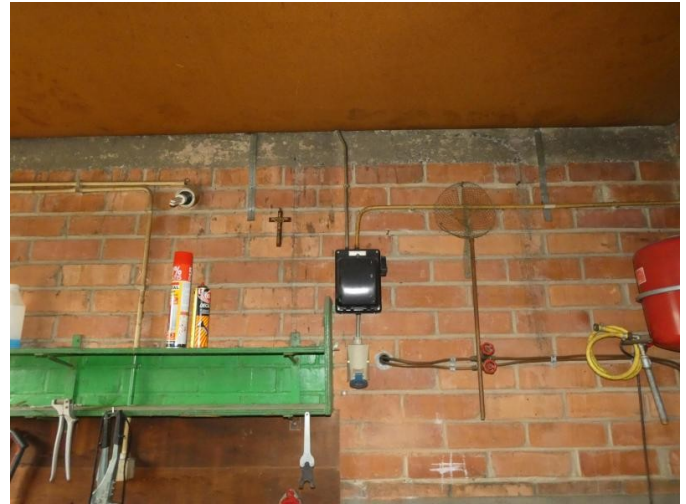
Het asbestmateriaal valt onder de mijlpaal van 2040.

Eindbeoordeling materiaalrisico	Laag materiaalrisico en/of verlaagde kans op vezelvrijgave
---------------------------------	------------------------------------------------------------

Gebondenheid	Categorie 1: hechtgebonden in oorsprong
Asbestsoort (vezeltype)	Crocidoliet aanwezig
Asbestconcentratie	Laag (< 50%)
Afschermingsgraad van het gehele materiaal	Geheel of deels vrij aan de binnenlucht, maar geen contact met binnenluchtstromen
Toestand van het materiaal	Onbeschadigd, niet verweerd

Beschrijving	Bakeliet schakelaar(s) en stopcontacten
Omgeving	Binnen
Primaire drager	Communicatie en elektrische infrastructuur en uitrusting
Asbestmateriaal	Plaat, paneel, tablet - Type Bakeliet
Bindmiddel van asbestmateriaal	Kunststof of -hars
Gebondenheid op basis van bindmiddel	Hecht
Hoeveelheid (oppervlakte - dikte - aantal)	<ul style="list-style-type: none"> • 0,20 m² - 0,30 cm - 1 stuk
Totaal volume	< 0,001 m ³
Eenvoudig bereikbaar	Ja
Bevestigingswijze	<ul style="list-style-type: none"> • Geschroefd
Identificatiemethode	<p>De asbestdeskundige beoordeelt het materiaal als asbestverdacht en dus asbesthoudend, en dit zonder monstername.</p> <p>Motivatie: De monstername brengt andere schade aan dan schade die inherent is aan de monstername.</p>
Destructieve handeling voor identificatie	Nee
Opmerking	<p>Deze oppervlakte werd niet gemeten, maar geschat op basis van een benadering voor de verbindingsdoos die in de garage is aangetroffen.. Deze schatting mag niet worden gebruikt als maatstaf voor heffingen. Bakeliet wordt door ons beschouwd als een asbestverdachte toepassing, aangezien het in veel gevallen asbesthoudend is. We hebben echter geen staalname uitgevoerd om de functionaliteit van de schakelaars niet in gevaar te brengen.</p>

- Zorg voor een veilig beheer. Vermijd het beschadigen van het asbestmateriaal. Controleer de toestand jaarlijks op wijzigingen.

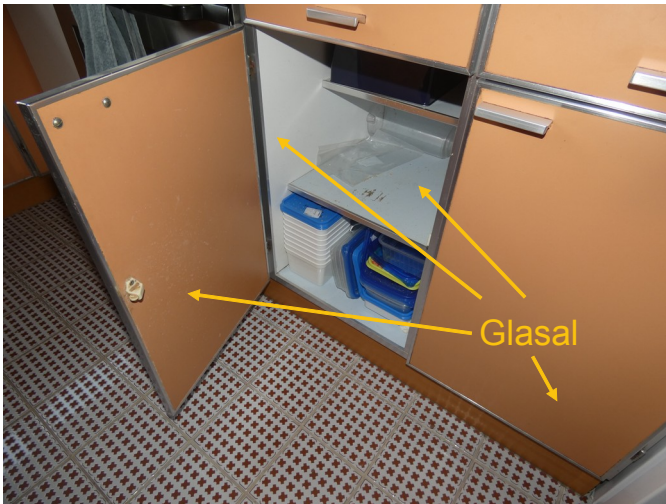
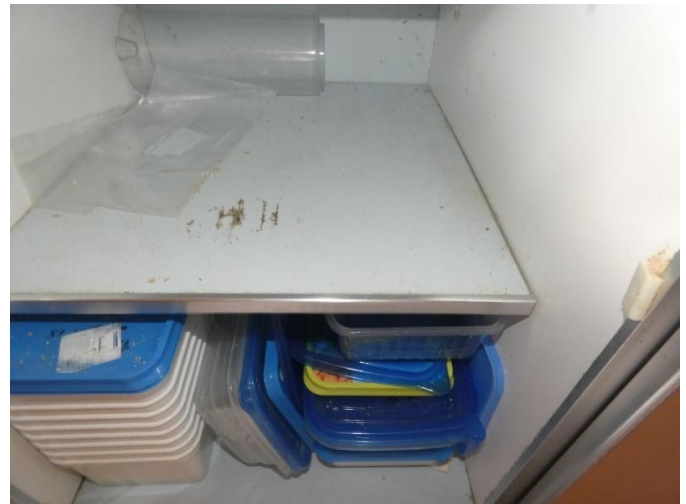
Het asbestmateriaal valt onder de mijlpaal van 2040.

Eindbeoordeling materiaalrisico	Laag materiaalrisico en/of verlaagde kans op vezelvrijgave
---------------------------------	------------------------------------------------------------

Gebondenheid	Categorie 1: hechtgebonden in oorsprong
Asbestsoort (vezeltype)	Crocidoliet aanwezig
Asbestconcentratie	Laag (< 50%)
Afschermingsgraad van het gehele materiaal	Geheel of deels vrij aan de binnenlucht, maar geen contact met binnenluchtstromen
Toestand van het materiaal	Onbeschadigd, niet verweerd

Beschrijving	- Glasal keuken
Omgeving	Binnen
Primaire drager	Inrichting (meubilair, ...)
Asbestmateriaal	Plaat, paneel, tablet - Geëmailleerd, type Glasal
Bindmiddel van asbestmateriaal	Cement
Gebondenheid op basis van bindmiddel	Hecht
Hoeveelheid (oppervlakte - dikte - aantal)	• 30,00 m ² - 0,40 cm - 1 stuk
Totaal volume	0,12 m ³
Eenvoudig bereikbaar	Ja
Bevestigingswijze	• Geklemd
Identificatiemethode	De asbestdeskundige beoordeelt het materiaal als asbestverdacht en dus asbesthoudend, en dit zonder monstername. Motivatie: De monstername brengt andere schade aan dan schade die inherent is aan de monstername.
Destructieve handeling voor identificatie	Nee
Opmerking	e schatting is gebaseerd op de oppervlakte van de frontpanelen (maal twee, want ook binnenzijde bestaat uit een aparte glasalplaat. Ook alle buitenwanden en legboorden zijn uit glasal (ook dubbelzijdig)

- Zorg voor een veilig beheer. Vermijd het beschadigen van het asbestmateriaal. Controleer de toestand jaarlijks op wijzigingen.

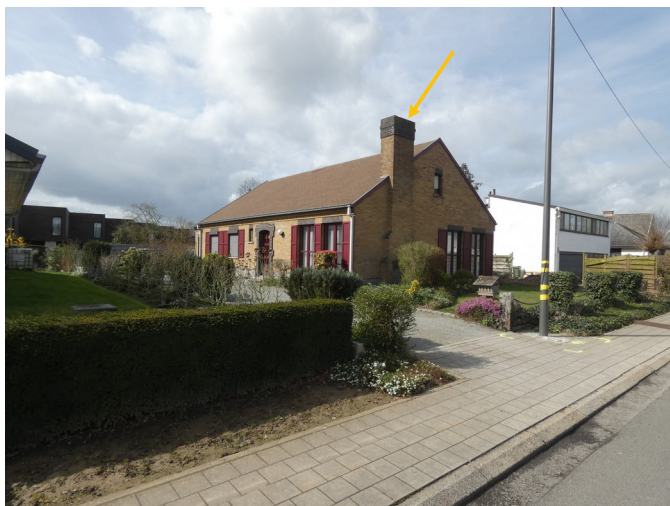
Situeringfoto

Tijdelijke beperking

Reden: Het te onderzoeken materiaal situeert zich hoger dan 3,50 m te rekenen vanaf een veilige ondergrond

Uitleg van de asbestdeskundige: Omwille van de hoogte van de schouw (schoorsteen) op het dak en de volledige afwerking van de schouw in de woning is deze schouw niet te onderzoeken zonder destructief onderzoek of gespecialiseerd materiaal nl. hoogtewerker en inspectiecamera. Dit gespecialiseerde materiaal was niet ter plaatse tijdens het inspectiebezoek. Indien men dit wil laten onderzoeken, dient er een nieuwe afspraak gemaakt te worden en moet er een hoogtewerker voorzien worden, evenals iemand die bevoegd is om deze te bedienen en eventueel een techniker die de al dan niet aanwezige schouwhoed kan afnemen en weer terugplaatsen. Het rookgaskanaal kon niet beoordeeld worden. Aan de binnenzijde is de kachel aangesloten. Het is niet zichtbaar of er een asbestverdacht rookgaskanaal aanwezig is binnen in de schoorsteen. Conform ons inspectieprotocol mogen wij een beperking invoeren voor hoogtes hoger dan 3,5 m.

Aan de buitenzijde bestaat de schoorsteen uit een gemetselde constructie met een betonnen dekplaat. (niet asbest-verdacht)

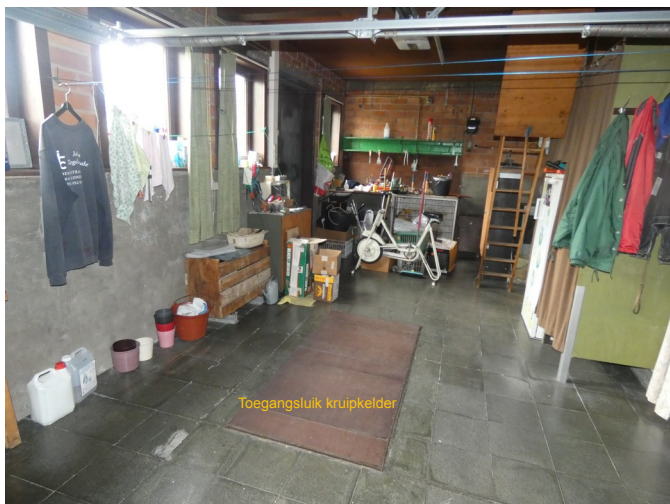
Situeringfoto

Permanente beperking

Reden: Kruipkelder met beperkte hoogte

Uitleg van de asbestdeskundige: De hoogte van de kruipkelder is minder dan 150 cm.

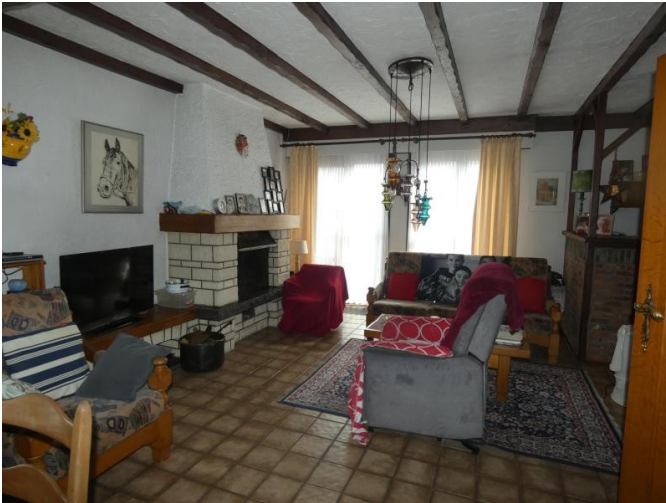
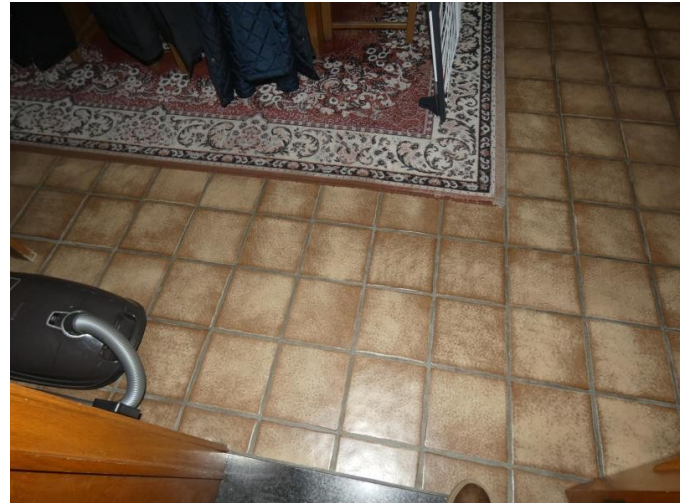
Er zijn in de woning verschillende types vloer afwerking terug te vinden:

- Vinyl (niet verdacht) op alle slaapkamers
- Betontegels in de garage
- tegelvloeren in alle andere ruimtes

Geen van deze materialen is asbest-verdacht.

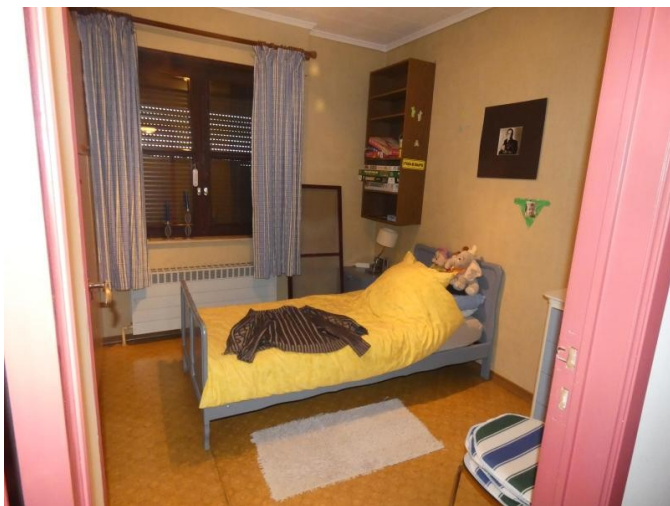
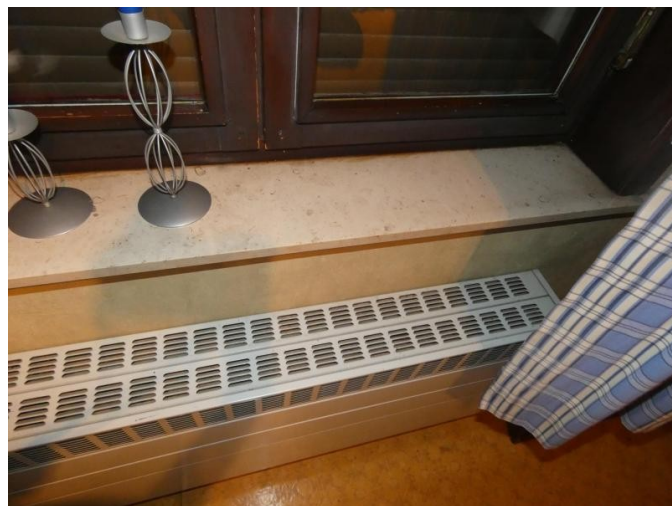
De dorpels en vensterbanken in en buiten het huis zijn niet asbest-verdacht:

- Buiten is blauwe hardsteen toegepast;
- Binnen is natuursteen toegepast;

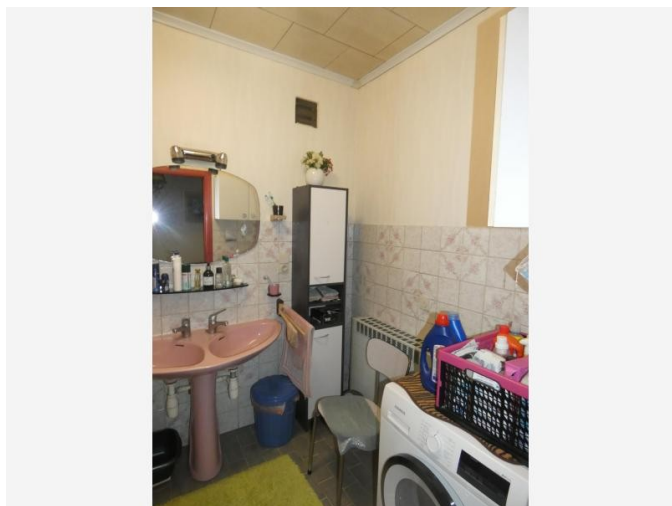
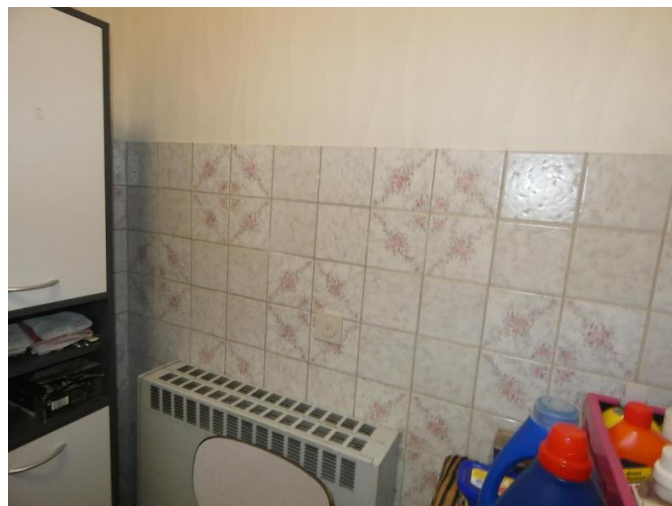
De faiencetegels waren in goede staat en er was geen beschadiging vast te stellen. In de periode dat deze woning werd gebouwd, werd frequent asbestverdachte tegellijm gebruikt voor het beestigen van wandtegels in keukens, badkamers en toiletten. Indien bij werken de tegels zouden verwijderd worden, dient er met de nodige zorg te worden mee omgesprongen en dient u ons alsnog te contacteren voor een staalname. www.verbo-advies.be

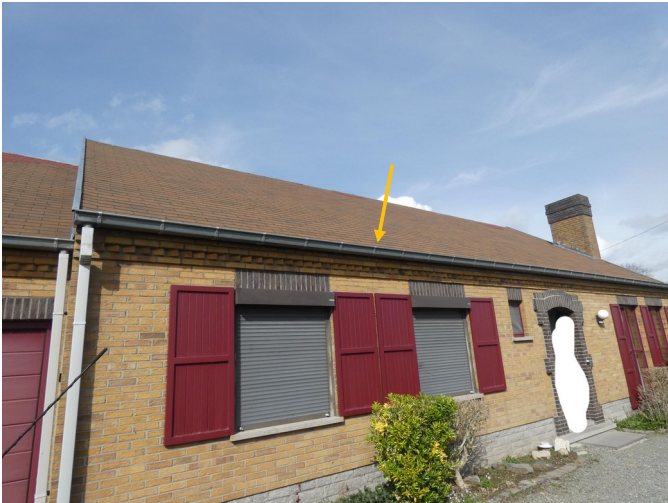
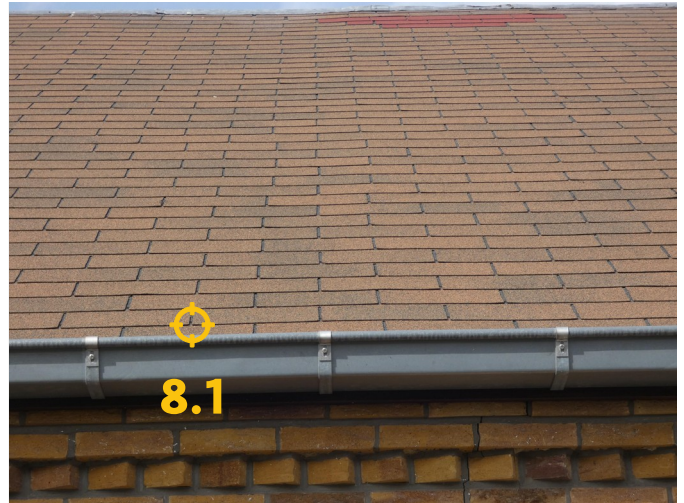
Fiche 8: - Dak uit Asbestverdachte shingles

Geen asbest

#	Type	Referentie	Resultaat
8.1	Puntmonster	MM05	Geen asbest

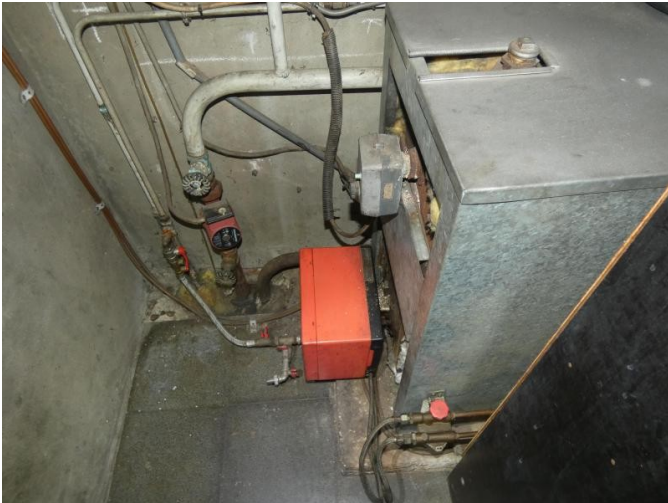
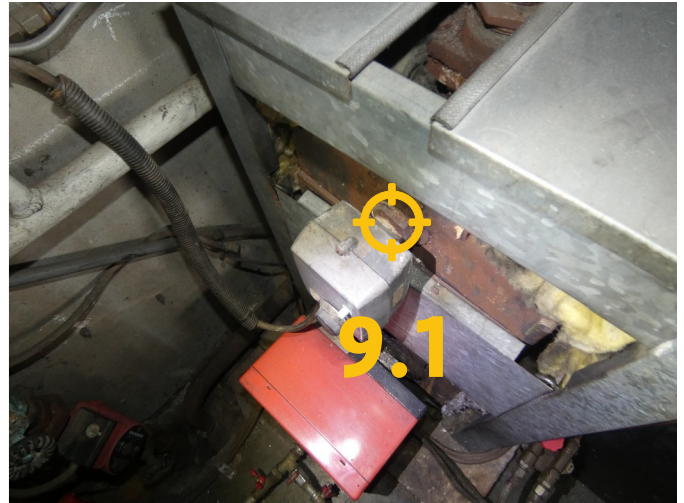
Fiche 9: Pakking CV-ketel

Geen asbest

#	Type	Referentie	Resultaat
9.1	Puntmonster	MM02	Geen asbest

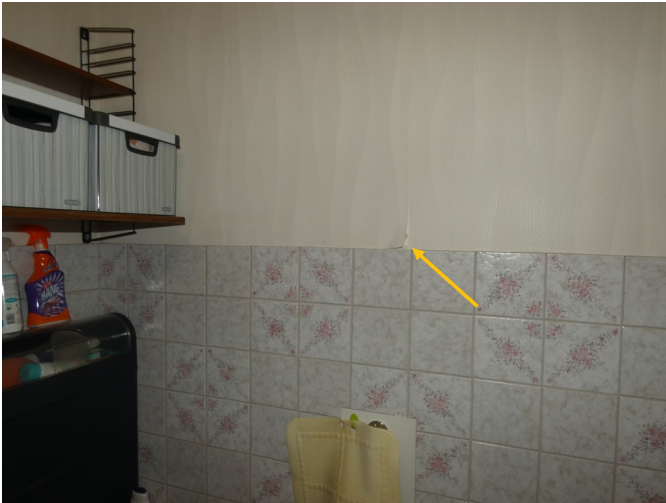
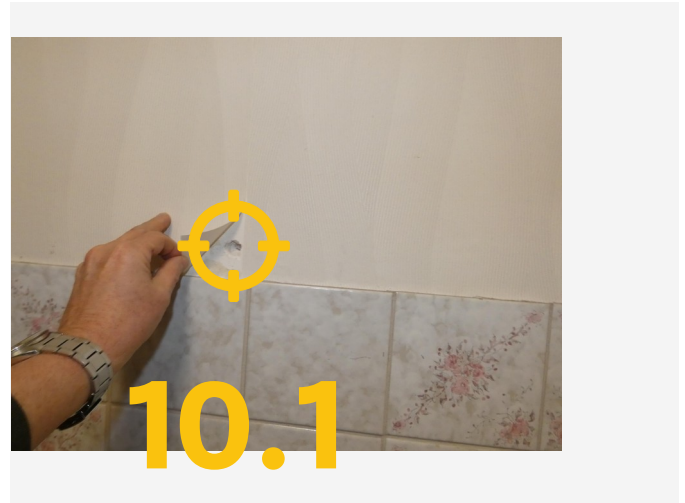
Fiche 10: - Muurpleister

Geen asbest

#	Type	Referentie	Resultaat
10.1	Mengmonster	MM01	Geen asbest

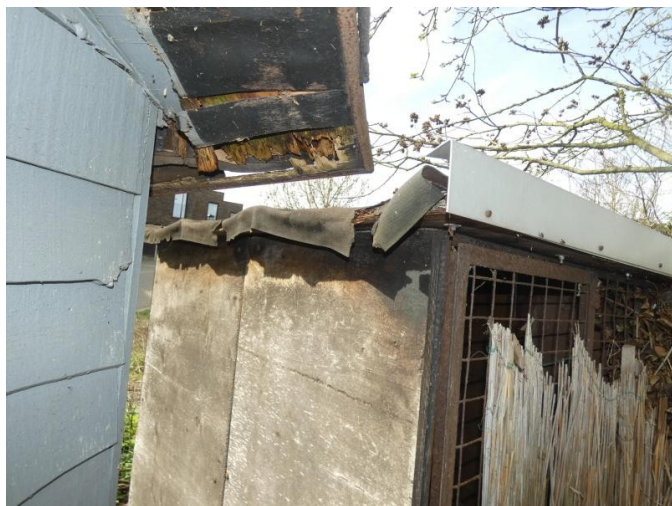
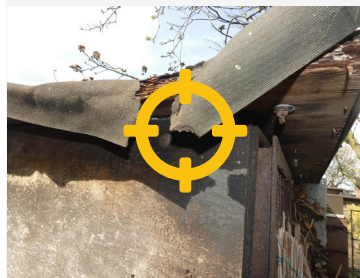
Fiche 11: - Roofing plat dak

Geen asbest

#	Type	Referentie	Resultaat
11.1	Puntmonster	MM03	Geen asbest
11.2	Puntmonster	MM04	Geen asbest
